### 3.4 林安泰古厝重組後新舊木料差異分析

本案於遷建時期由於木料保存不易，部分木料已損壞無法使用，因此以原貌木料替代之。下列將以重組時期所呈現新舊木料差異的老照片作分析說明。

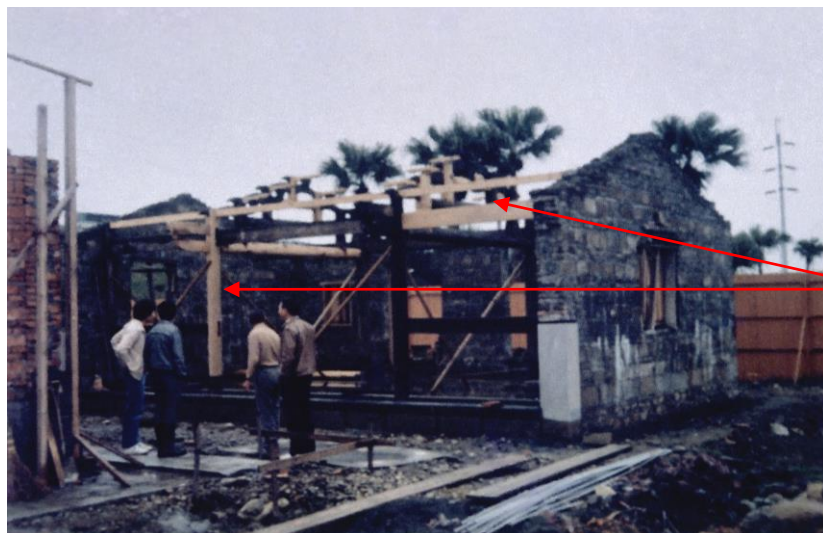
【圖 3-118】「書房」重組時屋架之新木料位置。

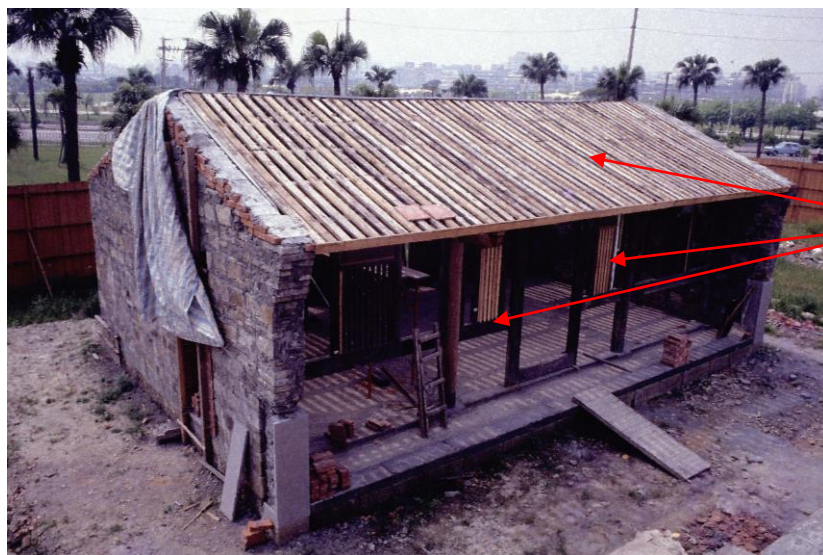
【圖 3-119】「書房」重組時屋頂椽條已全面更新。

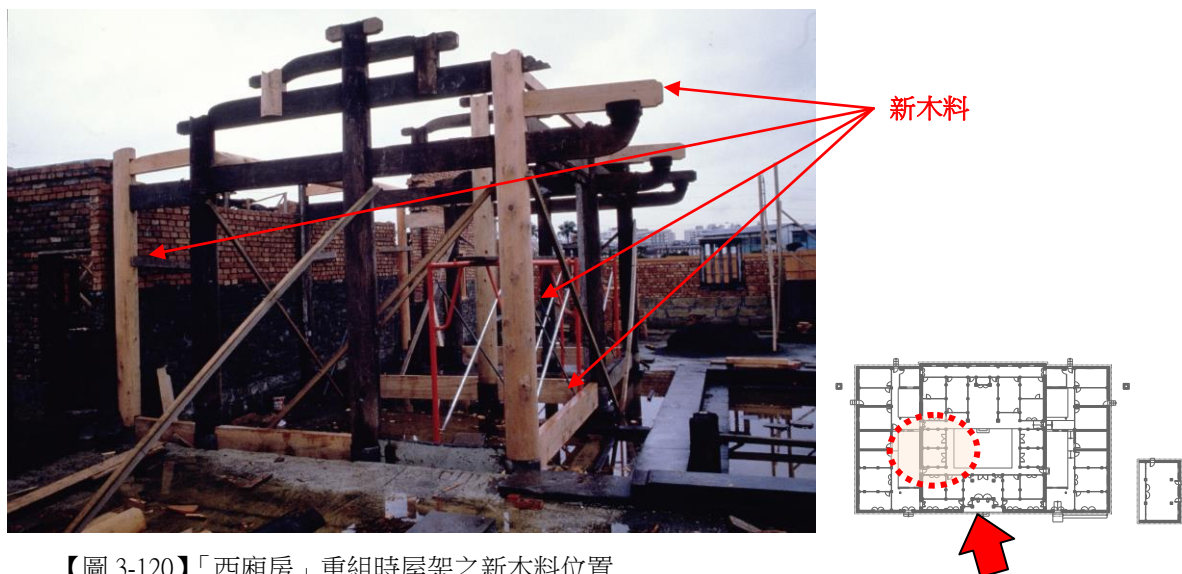
【圖 3-120】「西廂房」重組時屋架之新木料位置  
資料來源：重耀建築師事務所提供

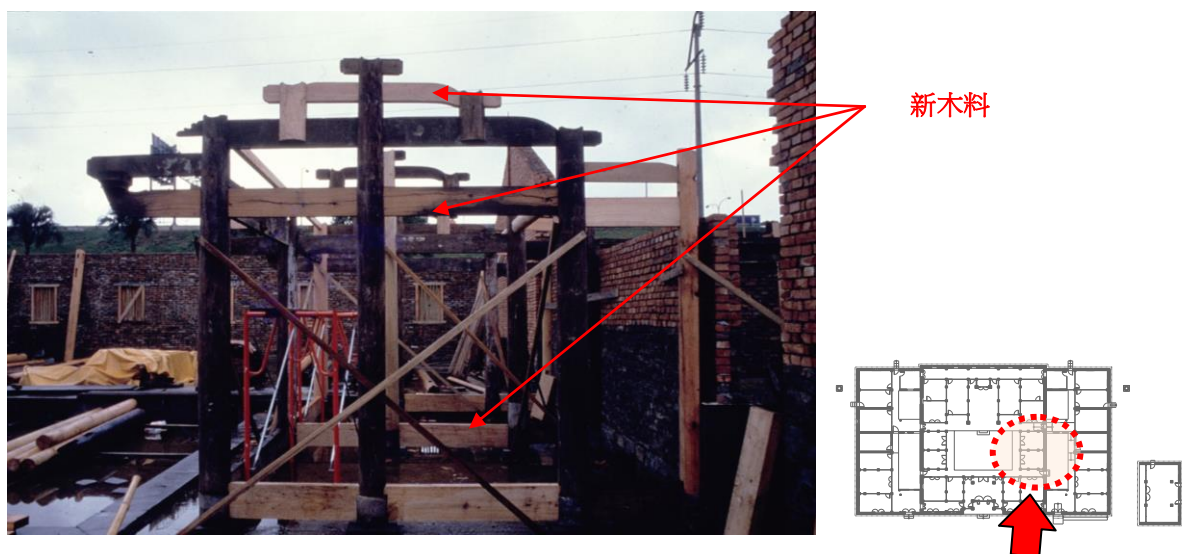
【圖 3-121】「東廂房」重組時屋架之新木料位置  
資料來源：重耀建築師事務所提供

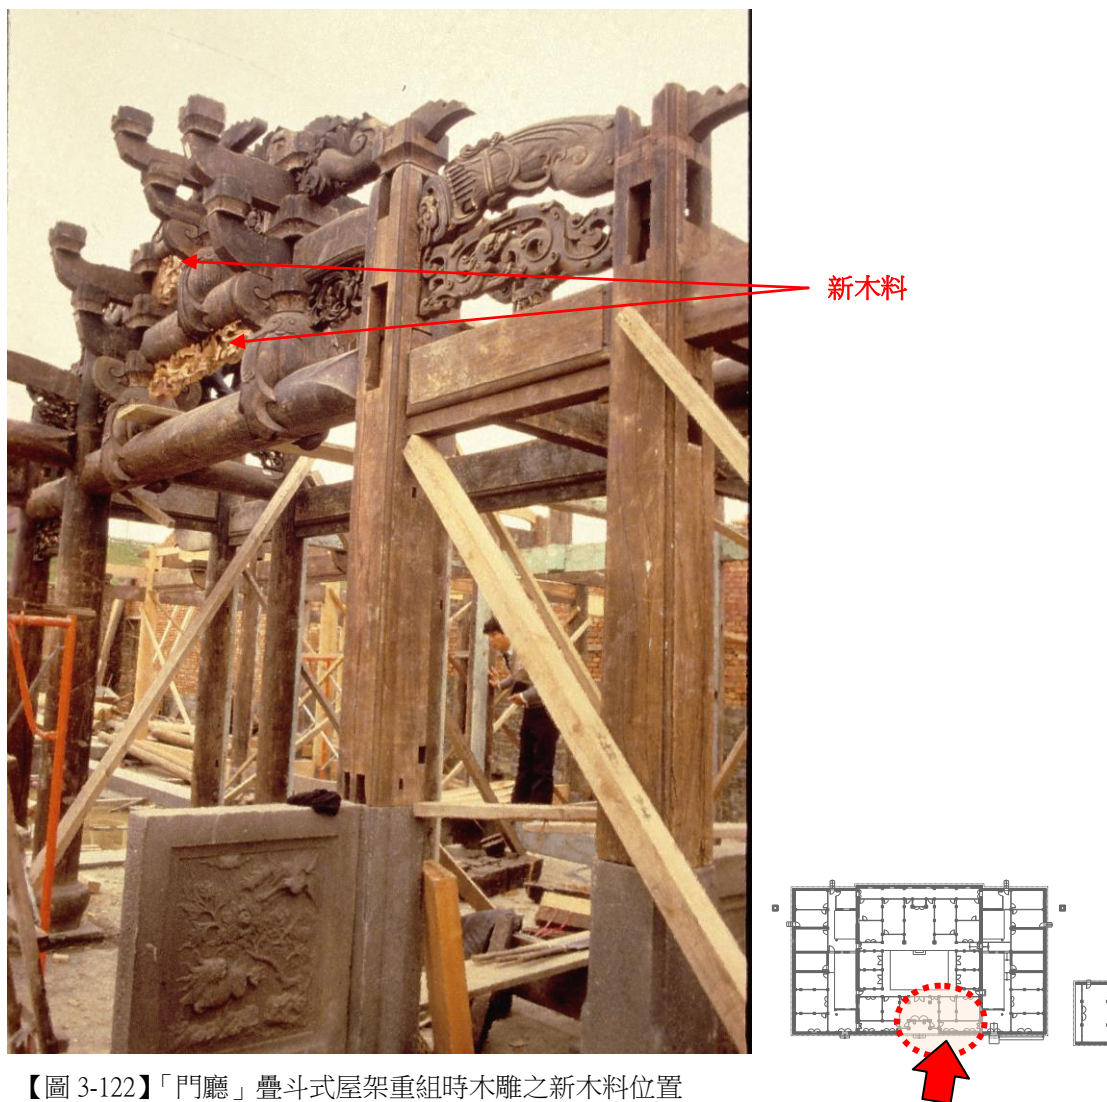
【圖 3-122】「門廳」疊斗式屋架重組時木雕之新木料位置  
資料來源：重耀建築師事務所提供

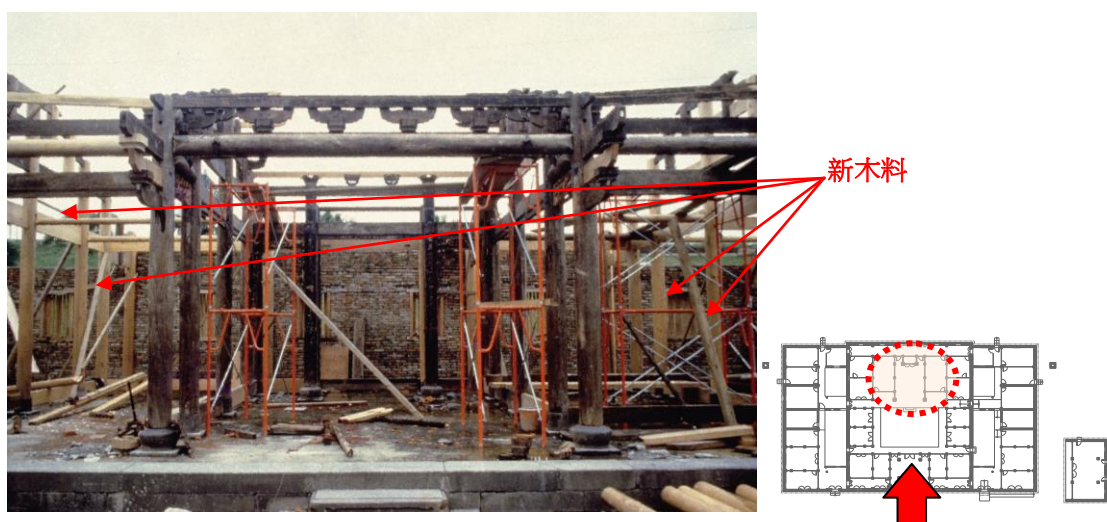
【圖 3-123】「正廳、大房、二房」重組時木柱、桁樑之新木料位置，  
可以發現正廳兩邊之大房與二房更新之木料佔多數。  
資料來源：重耀建築師事務所提供

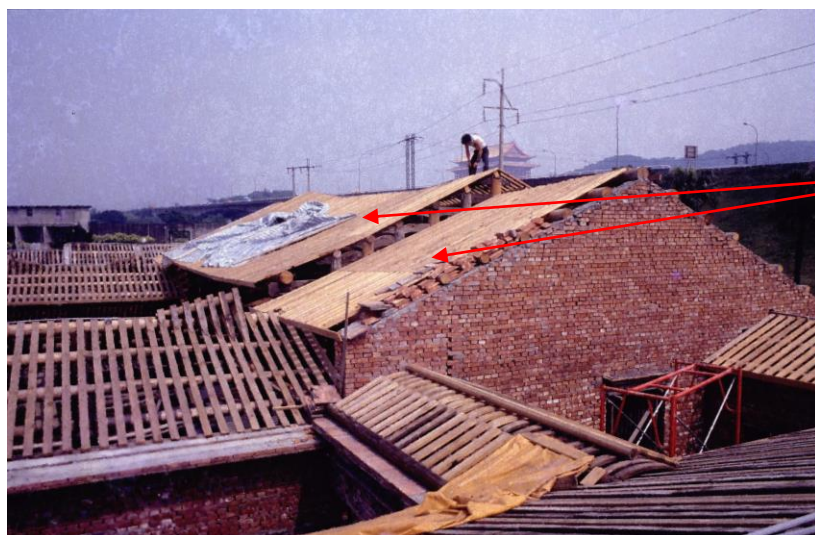
【圖 3-124】「正廳、大房、二房」重組時屋頂椽條之新木料位置  
可以發現幾乎全面更新 資料來源：重耀建築師事務所提供

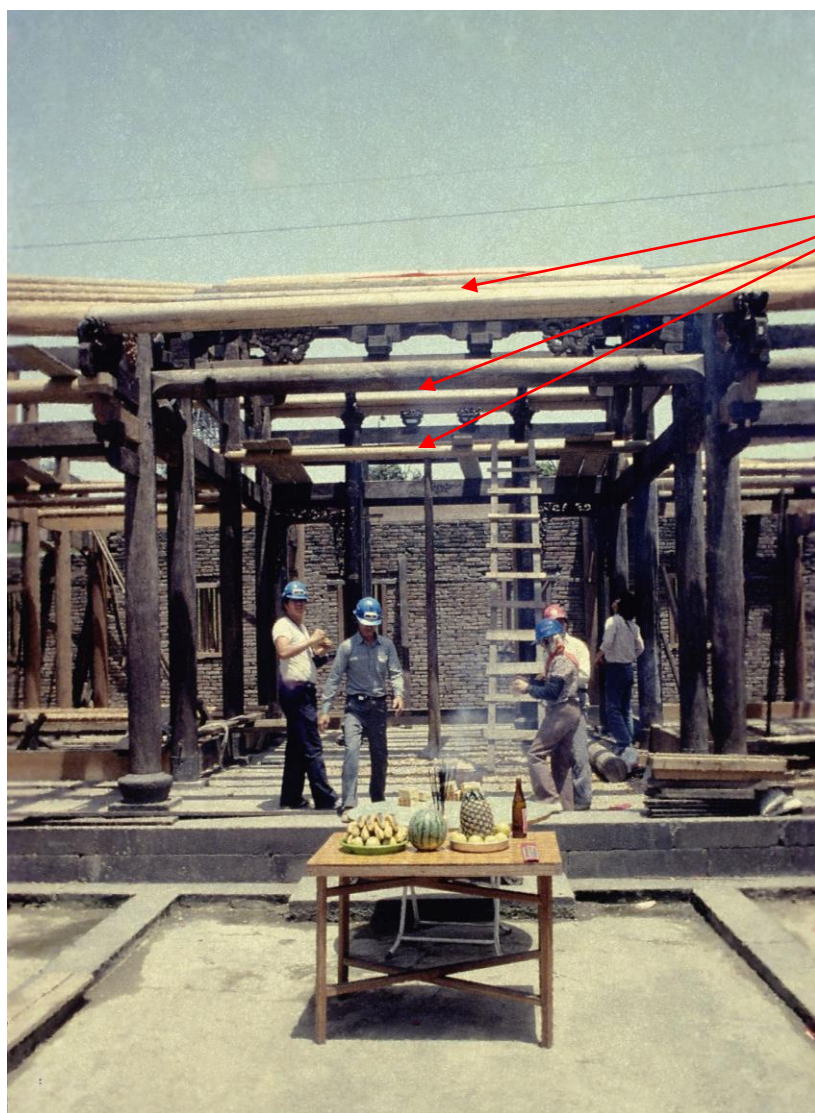
【圖 3-125】「正廳」重組時屋頂桁條之新木料位置  
資料來源：重耀建築師事務所提供
