案例1・鄭〇〇君

現況、改善計畫、竣工成果照片表

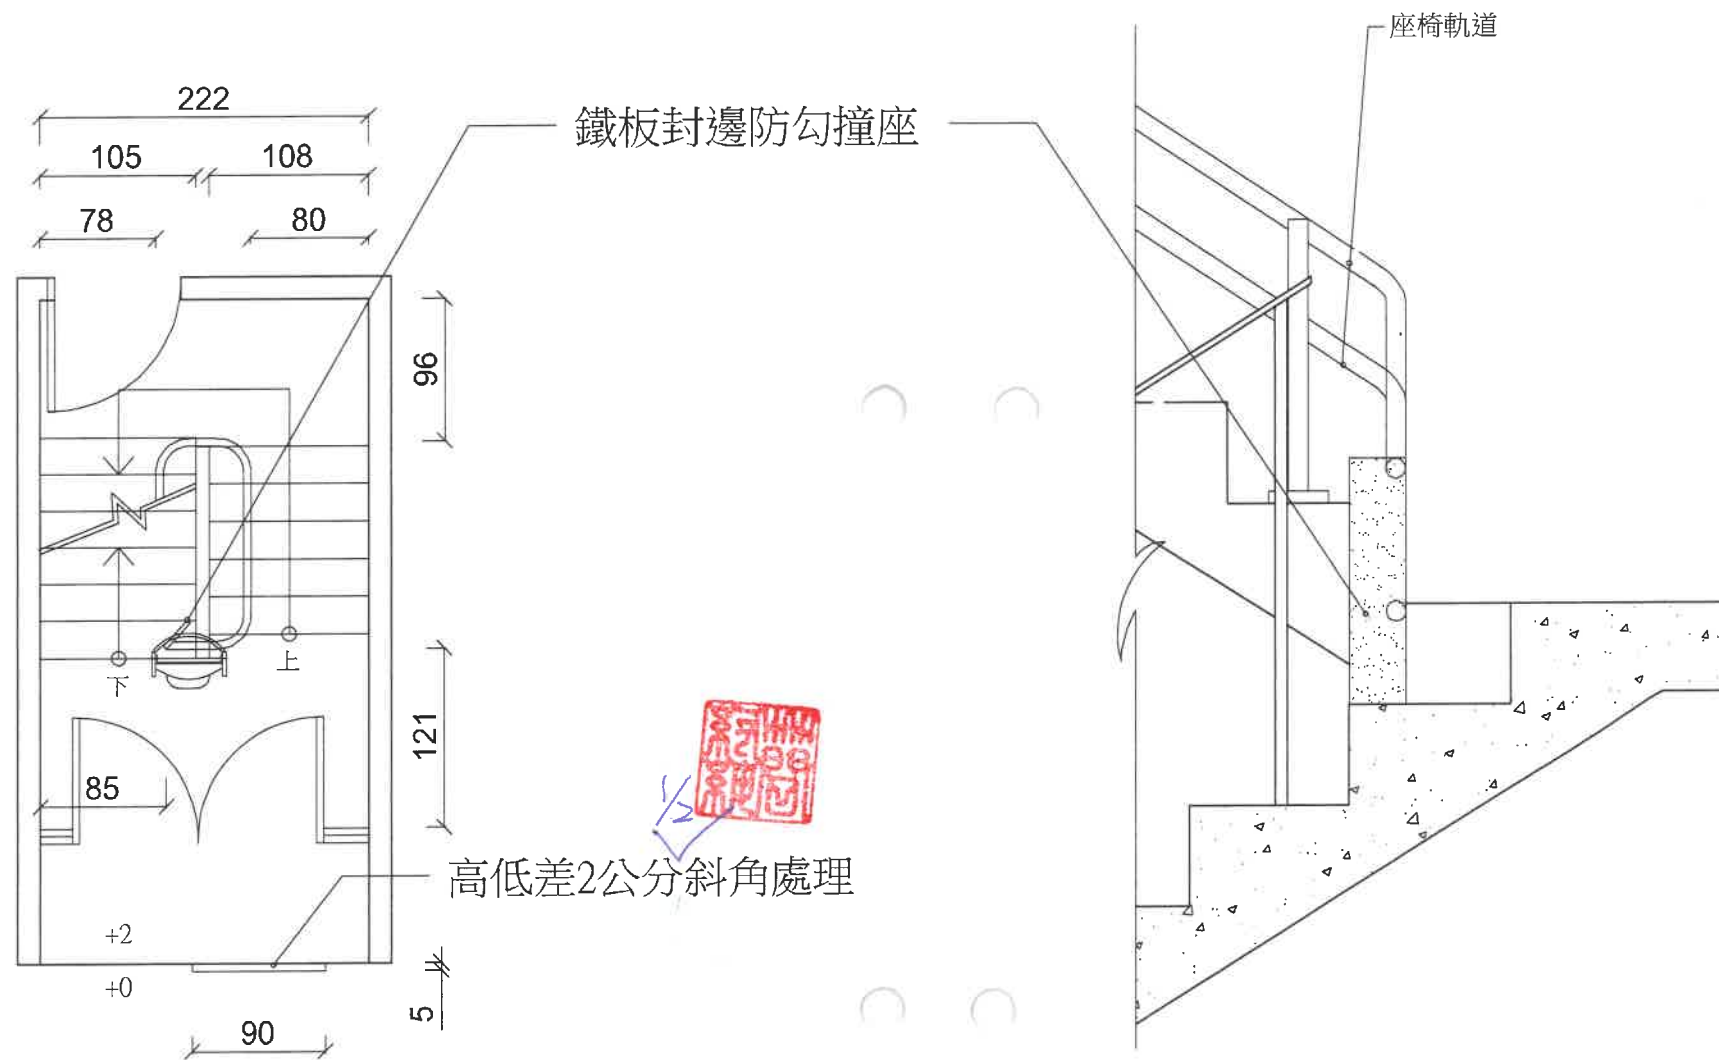
一樓平面圖

高低差2公分 改善方式:新設1/2斜角處理  
 未設置升降設備 改善方式:新設樓梯附掛式座椅  
 建物地址:台北市

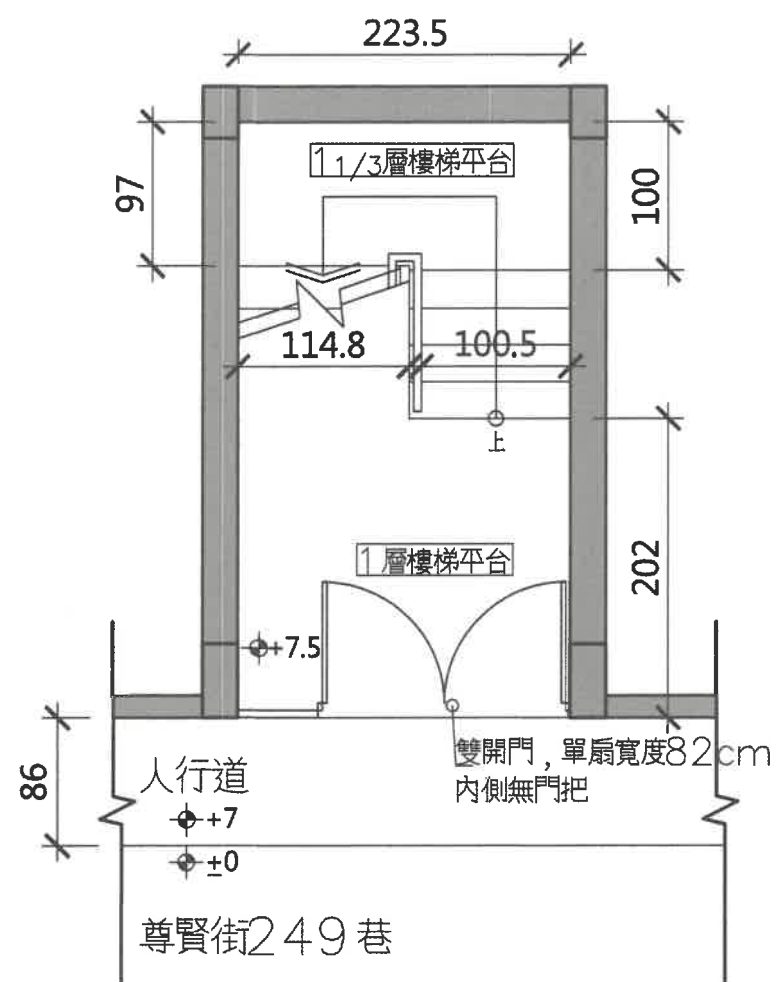
1 A2-1 一層平面圖

| 改善項目 | 現況說明 |
|---|---|
| 1 避難層坡道及扶手 | 1樓避難層出入口高差7公分, 未設坡道。 |
| 2 避難層出入口 | 平台深度86公分, 未達120公分。<br>內側未設門把。 |

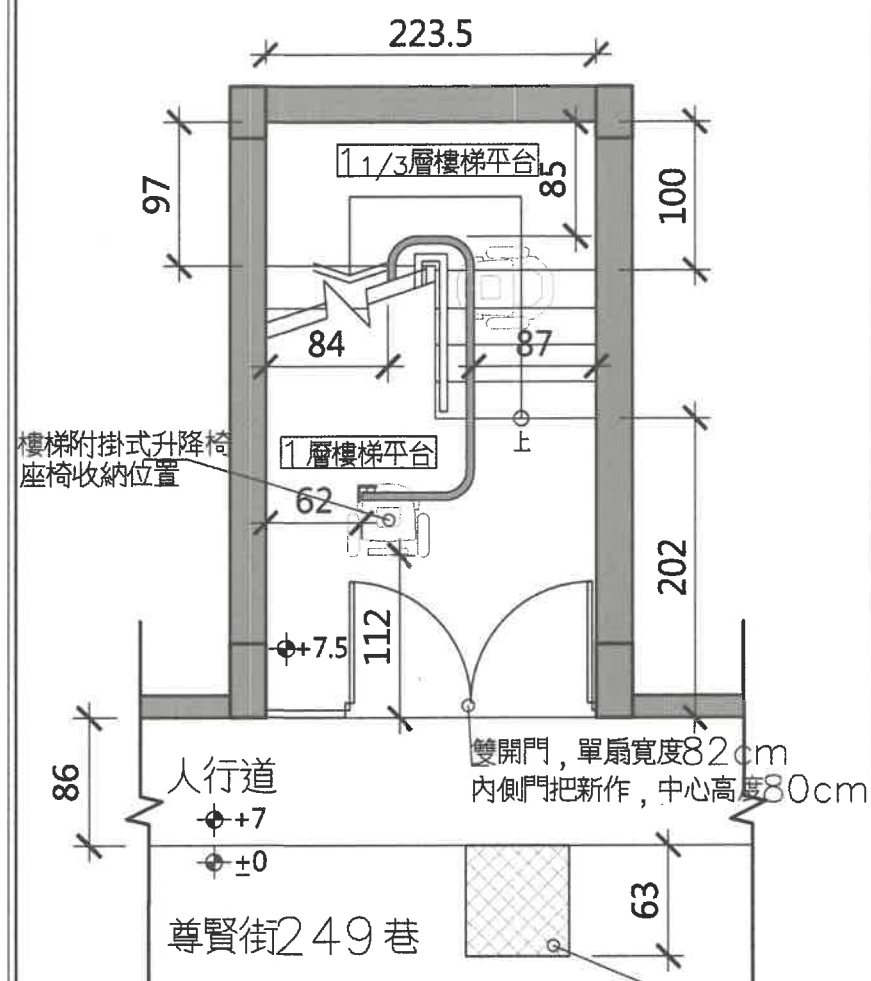
① A2-2 一層平面圖

高差7公分，設活動斜坡板 (W70\*L75)  
坡度1/9，兩側設突起安全邊緣

| 改善項目 | 現況說明 | 改善方式 |
|---|---|---|
| 1 避難層坡道及扶手 | 1樓避難層出入口高差7公分，未設坡道。 | 設活動斜坡板 (W70*L75) 坡度1/9，兩側設突起安全邊緣。 |

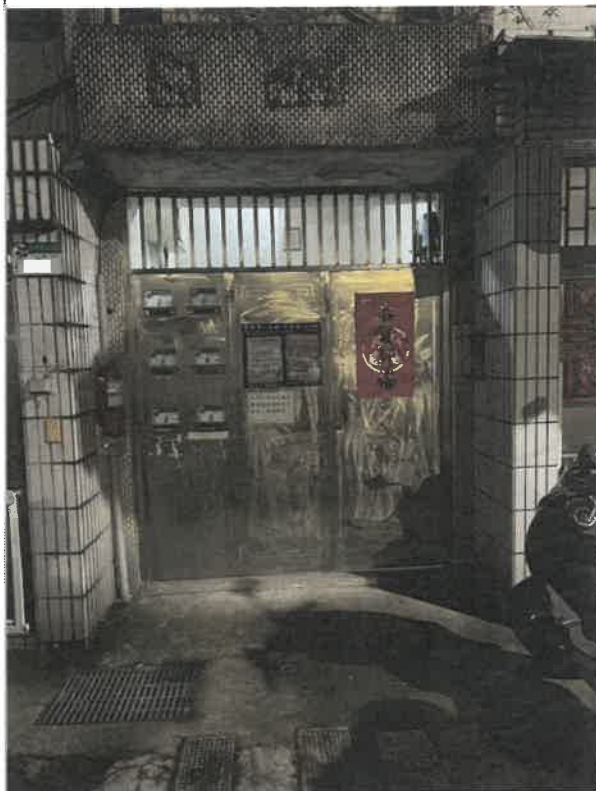
現況：高低差5公分未設置斜坡道

改善計畫及竣工成果：75X60公分鋁合金單片活動式斜坡板，水平長59公分，坡度1/11。

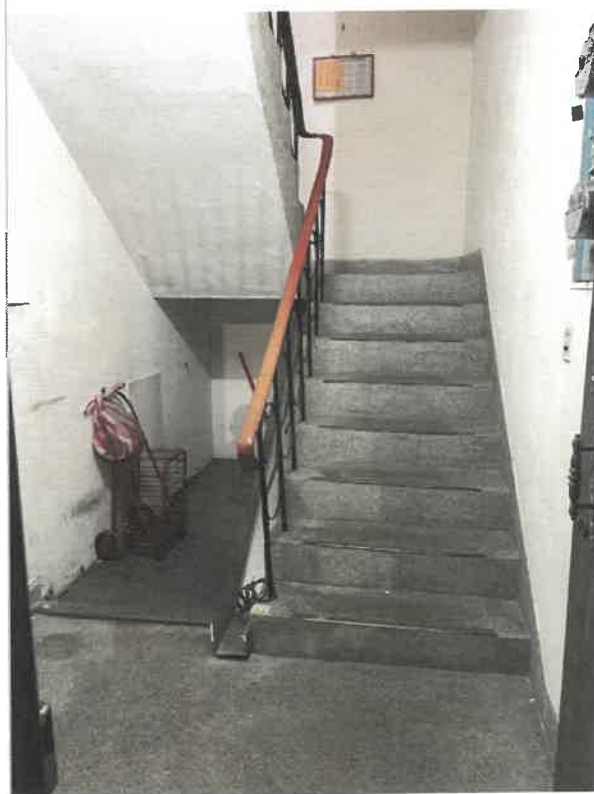
現況：1樓無升降設備

改善計畫及竣工成果：1樓新設樓梯附掛式升降椅

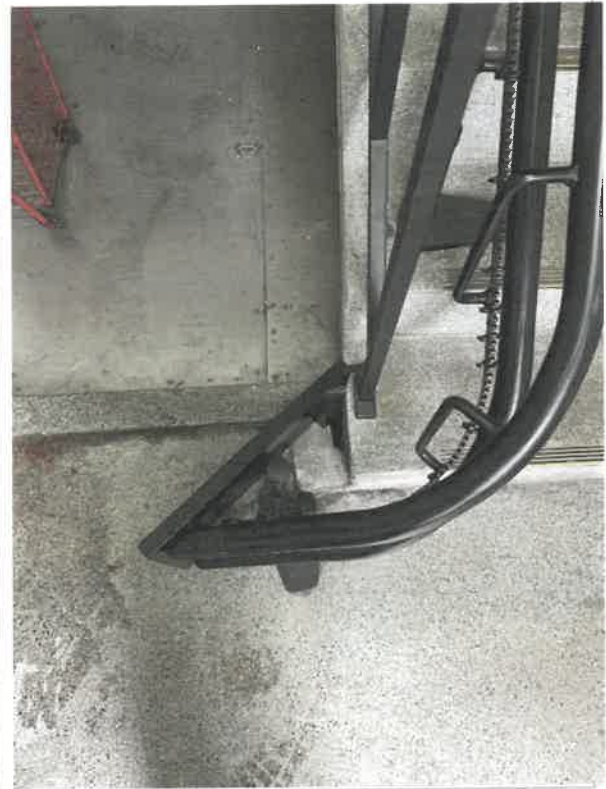
改善計畫及竣工成果：1樓防勾撞處理

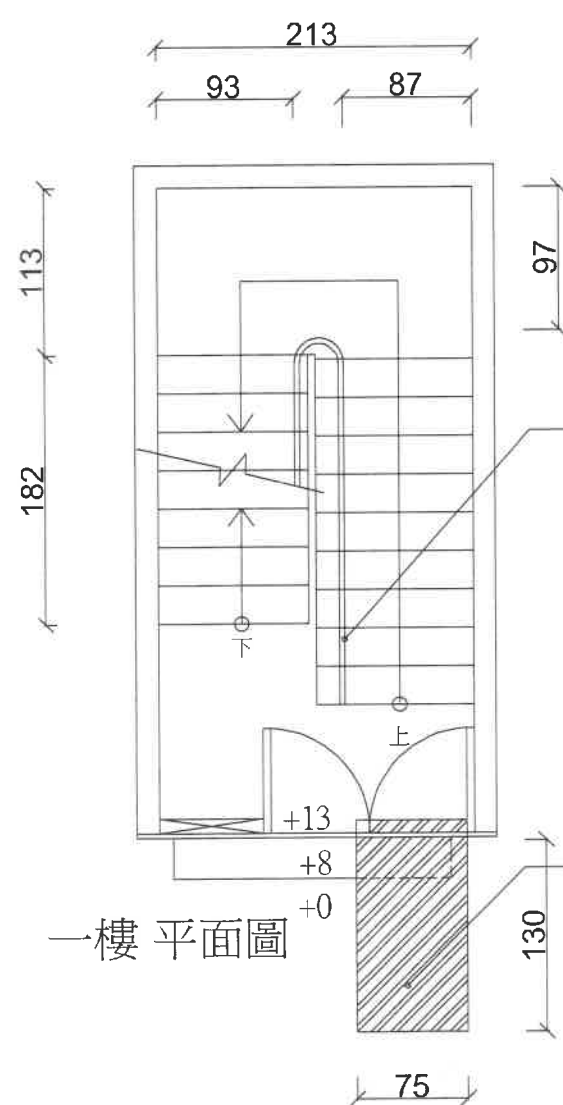
一樓 平面圖

改善方案:高低差21公分採1/6活動式斜坡板改善  
無升降設備採樓梯附掛式座椅改善

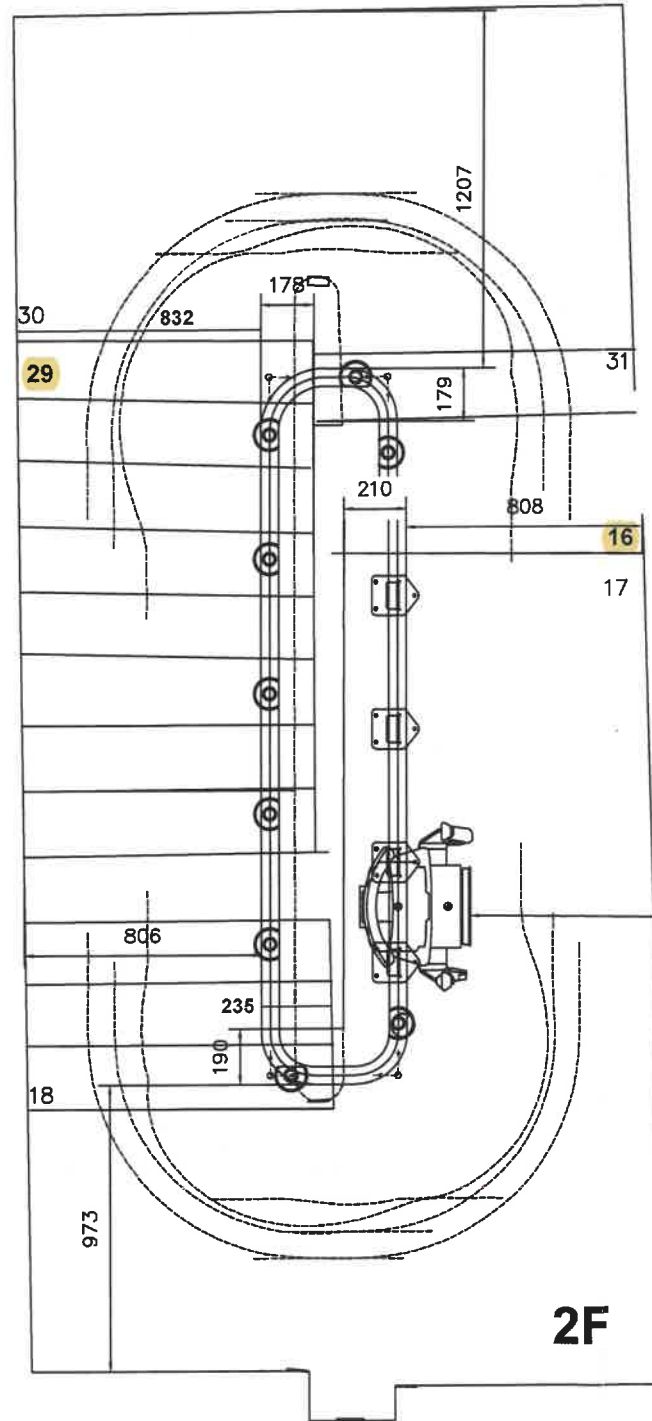
第18階扶手內縮250mm  
第30階扶手內縮500mm  
2F至2.5F扶手拆除

第23階鐵門與門框拆除

2.5F木櫃移除

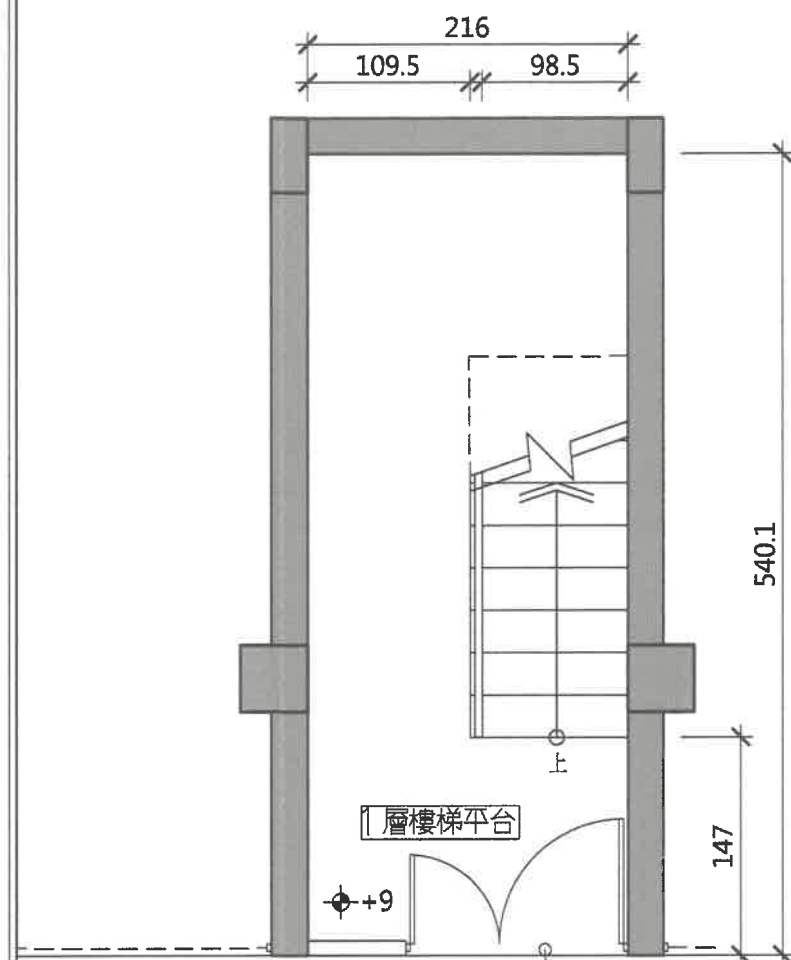
出入口高差9公分，未設坡道。  
未設避難層出入口平台。  
內側未設門把。  
外側門把中心高度117公分>75~85。
