日期：2016.06.27	報告編號：SD151459R.3
工程名稱：104 年度所轄兒童遊戲場及附屬設施改善工程（第一期）	
遊戲場地址：臺北市大安區新生南路二段 1 號（大安森林公園鞦韆遊戲區）	
申請者：集仕股份有限公司	管理單位：臺北市工務局公園路燈工程管理處 青年公園管理所
通訊地址：臺北市士林區劍潭路 21 號 3 樓	
申請日期：2015.12.21	檢驗日期：2016.02.17 / 06.20

綜合檢驗結果：合格

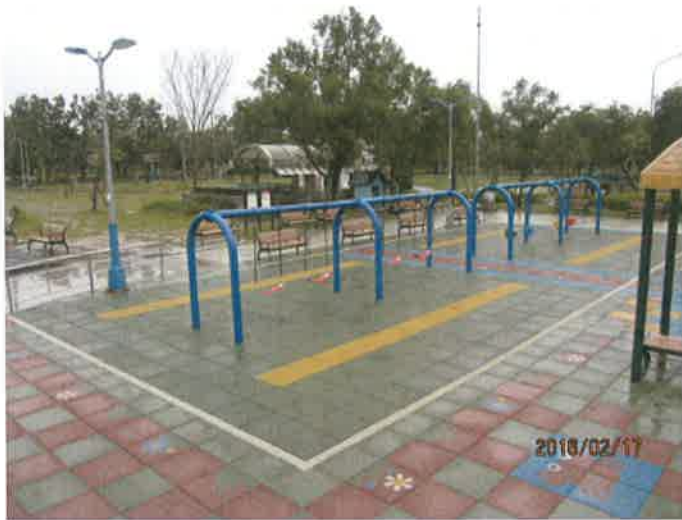
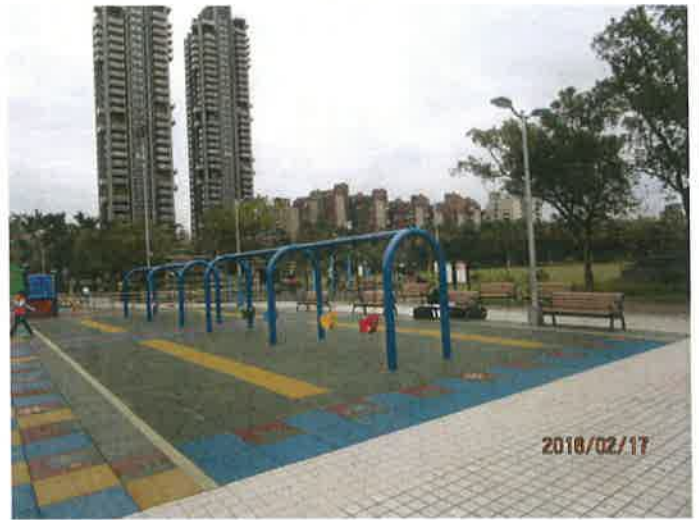
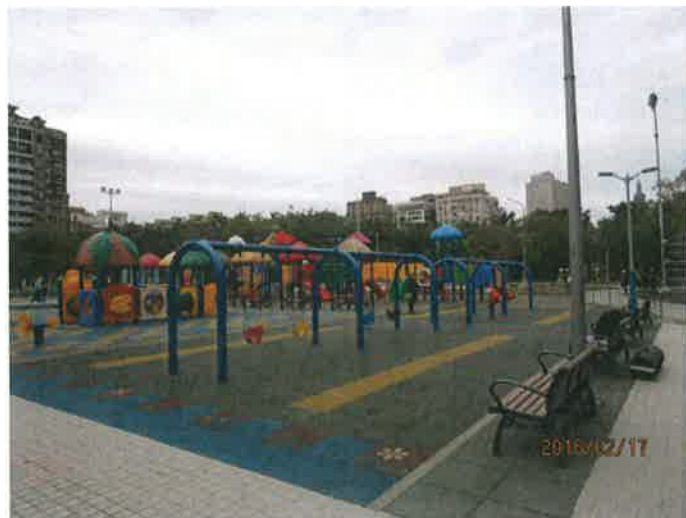
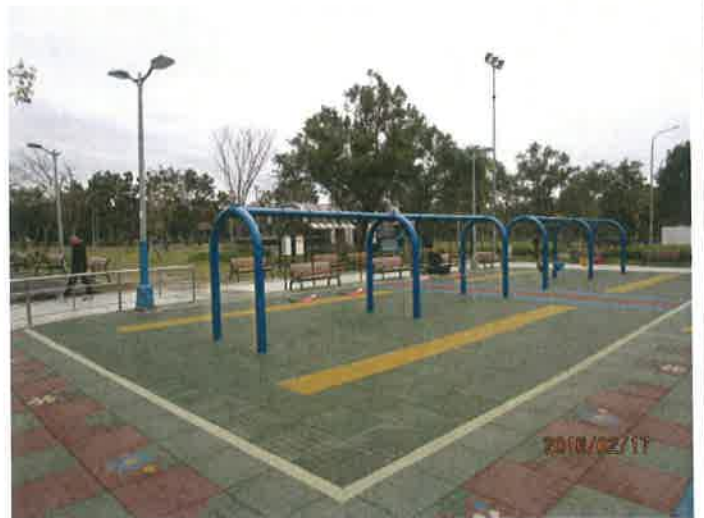
鞦韆區遊戲場實景

遊戲場適用年齡：6~12 歲

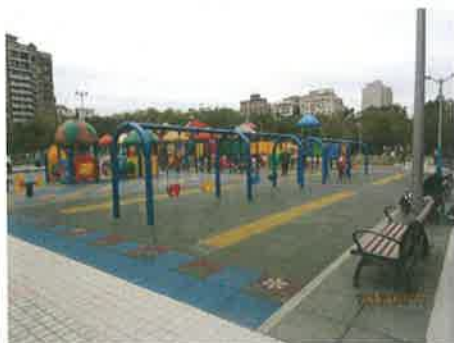
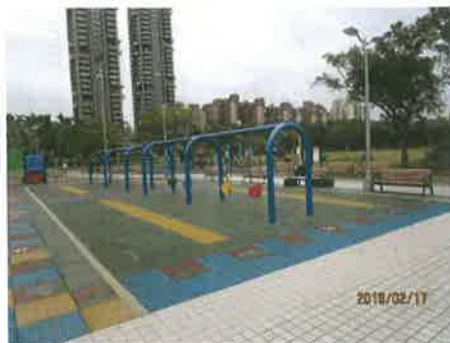
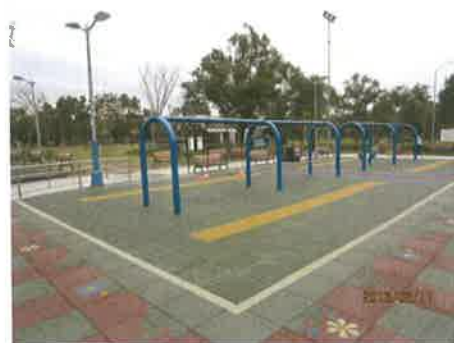
遊戲場鋪面材料敘述說明

橡膠地墊規格	約 7.5 cm (厚度) x 50 cm (長度) x 50 cm (寬度)
橡膠地墊範圍	約 156 m ²

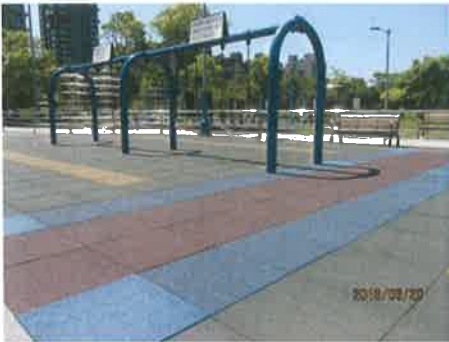
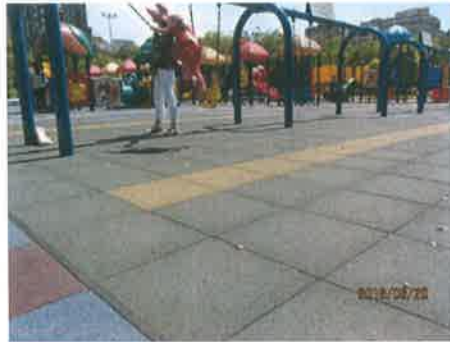
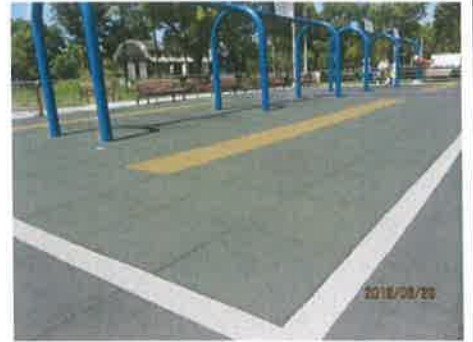
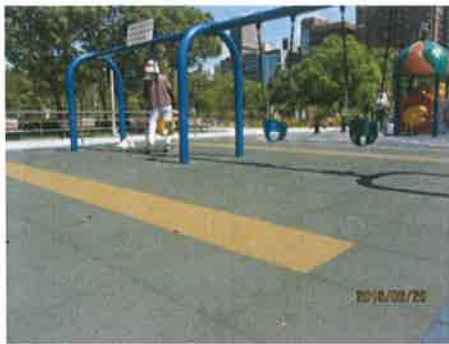
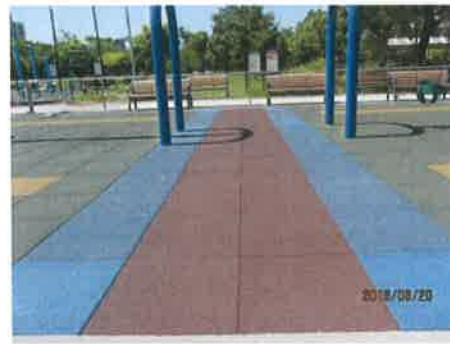
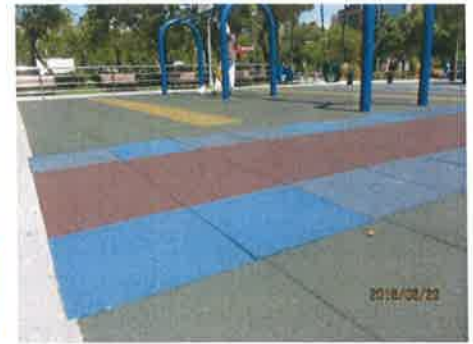
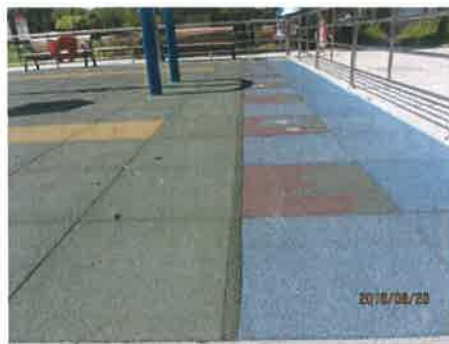
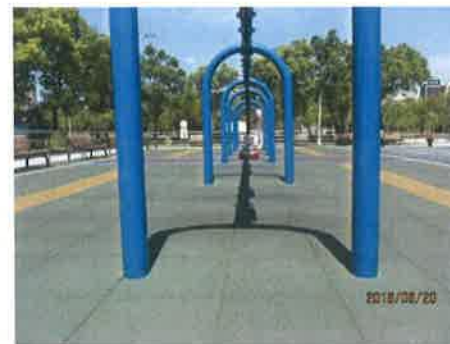
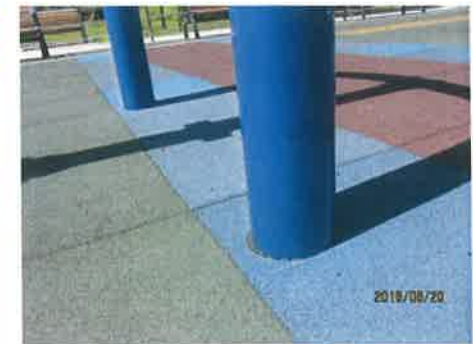
遊戲場鋪面外觀狀態檢驗

遊戲場鋪面材料表面缺失：

沒有出現下列的缺失

- 明顯不平整 高低落差 明顯坑洞 明顯縫隙 明顯翹曲 明顯破損 過度磨耗 明顯遺漏
 脫膠鬆散 滋生青苔 滋生雜草 樹根隆起 明顯積水 其他：

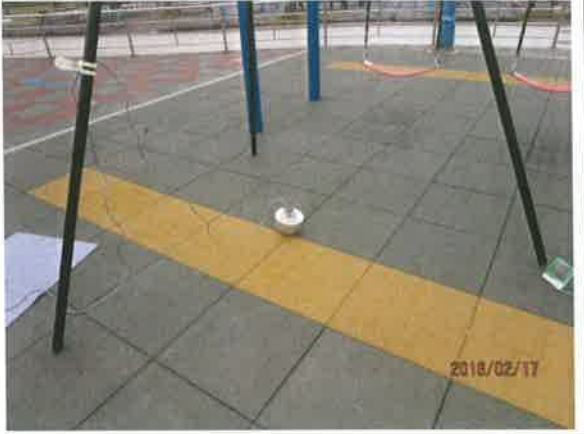
<p>試驗位置</p>	<p>如本頁照片所示</p>

<p>遊戲設備類型</p>	<p>鞦韆 設備墜落高度 178 cm</p>	
<p>測試落下高度</p>	<p>178 cm</p>

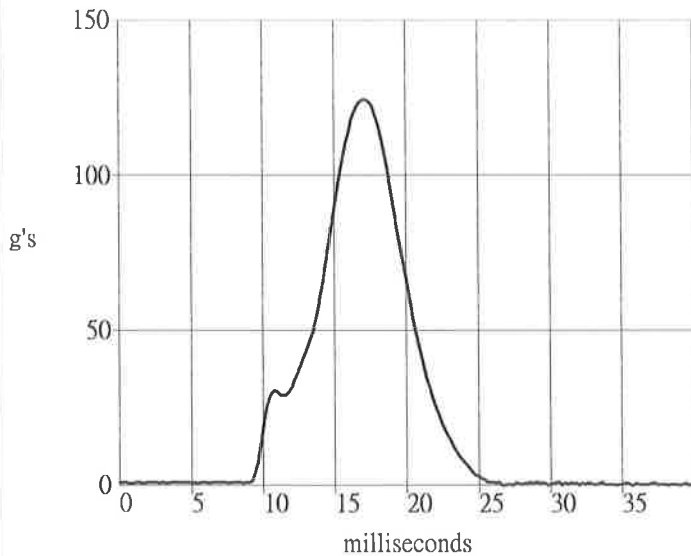
第二次 (No.2) 衝擊試驗 *g*-max 波形圖

Peak: 124 HIC: 618

<i>g</i> -max (最大重力加速度值)	HIC (頭部傷害指數)
CNS 12643 性能準則要求	$g\text{-max} \leq 200g's$	$HIC \leq 1000$
第二次 (No.2) 及 第三次 (No.3) 衝擊試驗之平均值	126 <i>g</i> 's	627

在第一個試驗點，其平均 *g*-max 數值未超過 200 *g*'s，且平均 HIC 數值未超過 1000。

均符合 CNS12643 規範的性能準則要求。

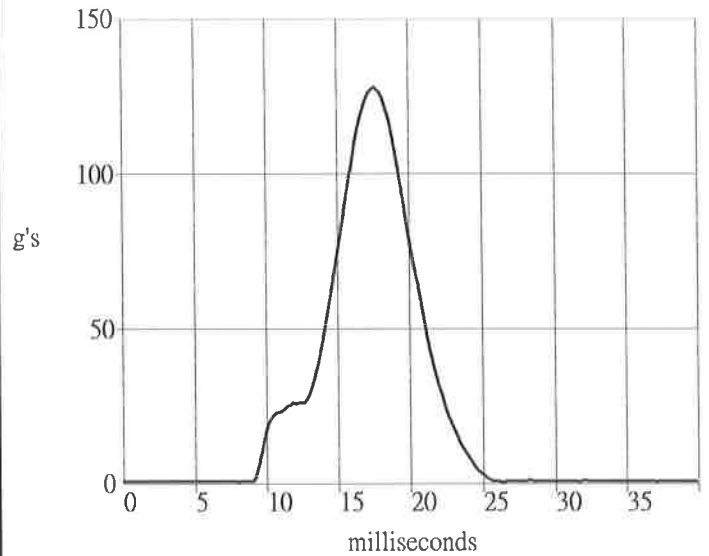
第三次 (No.3) 衝擊試驗 *g*-max 波形圖

Peak: 127 HIC: 636

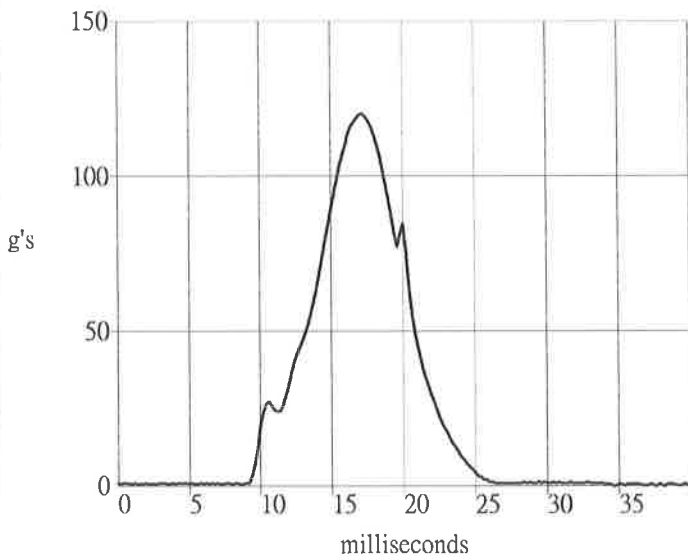
第二次 (No.4) 衝擊試驗 *g*-max 波形圖

Peak: 119 HIC: 615

<i>g</i> -max (最大重力加速度值)	HIC (頭部傷害指數)
CNS 12643 性能準則要求	$g\text{-max} \leq 200g's$	$HIC \leq 1000$
第二次 (No.4) 及 第三次 (No.5) 衝擊試驗之平均值	122 <i>g</i> 's	619

根據上述試驗結果的數值顯示，該遊戲場鋪面材料的衝擊吸收性能試驗：
 在第二個試驗點，其平均 *g*-max 數值未超過 200 *g*'s，且平均 HIC 數值未超過 1000。
 均符合 CNS12643 規範的性能準則要求。

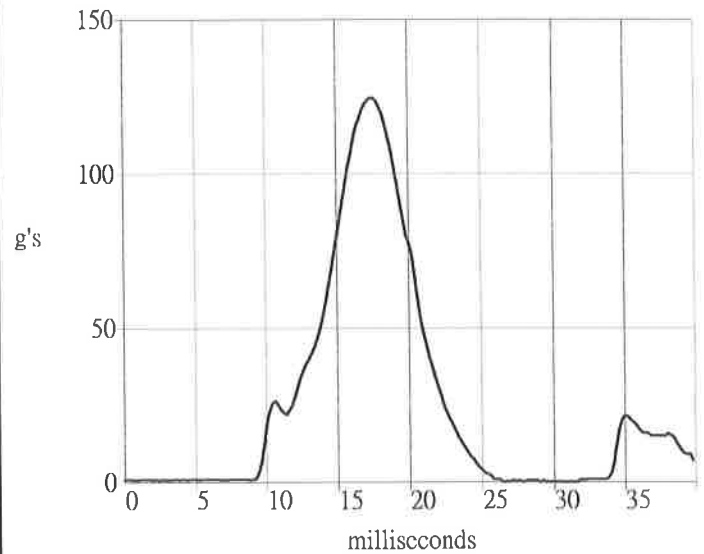
第三次 (No.5) 衝擊試驗 *g*-max 波形圖

Peak: 124 HIC: 622

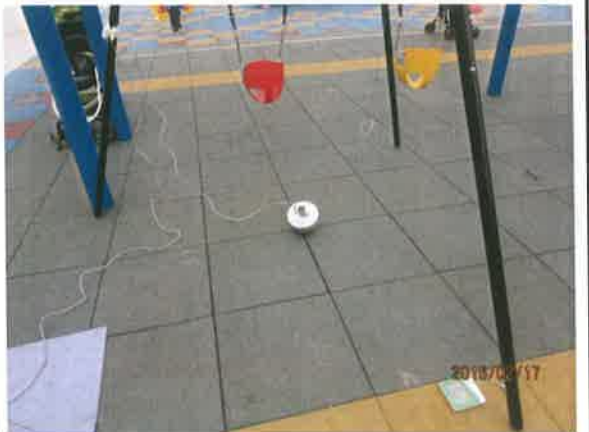
試驗位置	如本頁照片所示

遊戲設備類型	鞦韆 設備墜落高度 181 cm	
測試落下高度	181 cm

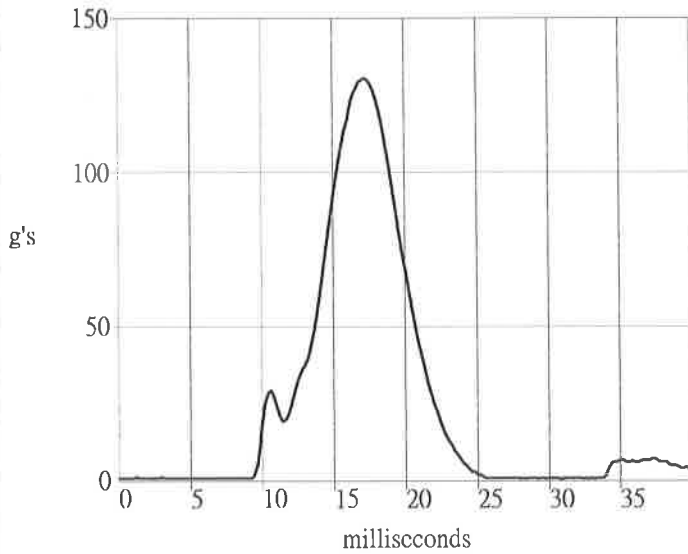
第二次 (No.8) 衝擊試驗 *g*-max 波形圖

Peak: 130 HIC: 682

<i>g</i> -max (最大重力加速度值)	HIC (頭部傷害指數)
CNS 12643 性能準則要求	$g\text{-max} \leq 200 g's$	$HIC \leq 1000$
第二次 (No.8) 及 第三次 (No.9) 衝擊試驗之平均值	132 <i>g</i> 's	690

在第三個試驗點，其平均 *g*-max 數值未超過 200 *g*'s，且平均 HIC 數值未超過 1000。

均符合 CNS12643 規範的性能準則要求。

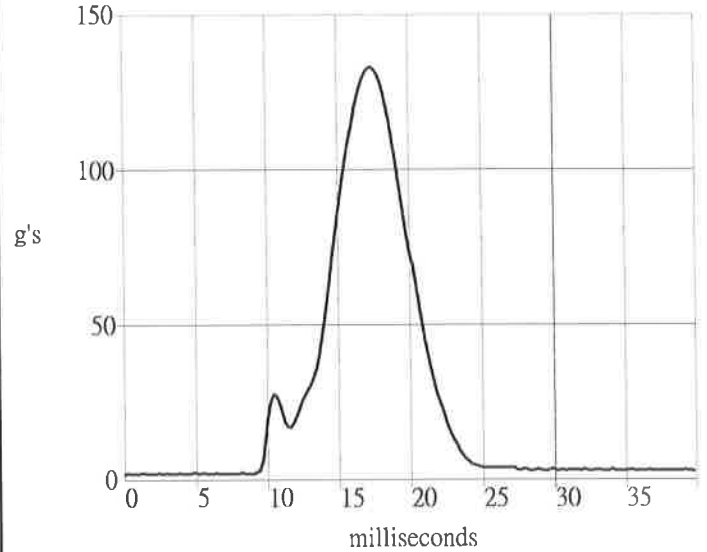
第三次 (No.9) 衝擊試驗 *g*-max 波形圖

Peak: 133 HIC: 698
