日期：2016.06.27	報告編號：SD151459R2
工程名稱：104 年度所轄兒童遊戲場及附屬設施改善工程（第一期）	
遊戲場地址：臺北市大安區新生南路二段 1 號（大安森林公園）	
申請者：集仕股份有限公司	管理單位：臺北市工務局公園路燈工程管理處 青年公園管理所
通訊地址：臺北市士林區劍潭路 21 號 3 樓	
申請日期：2016.06.17	檢驗日期：2016.05.27 / 06.20

## 綜合檢驗結果：合格

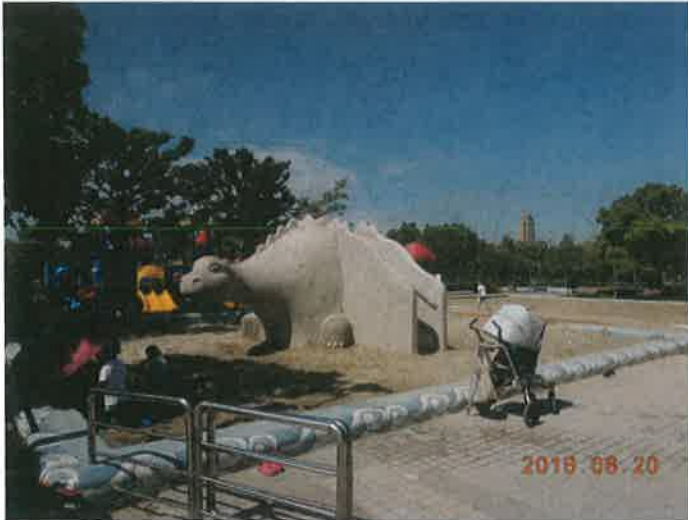
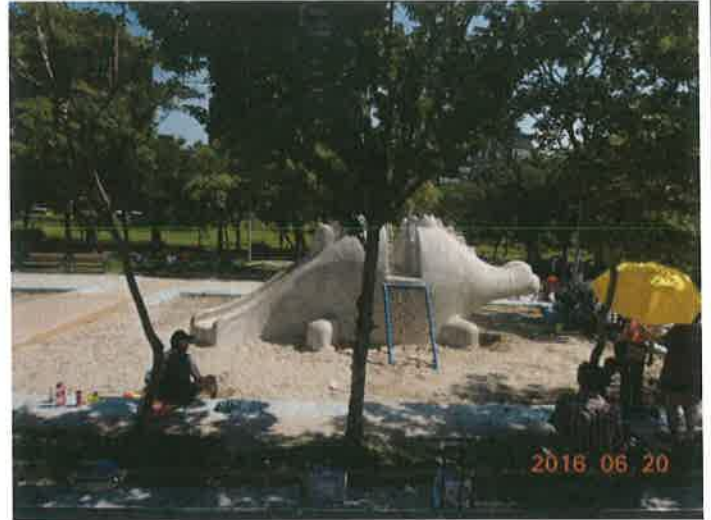
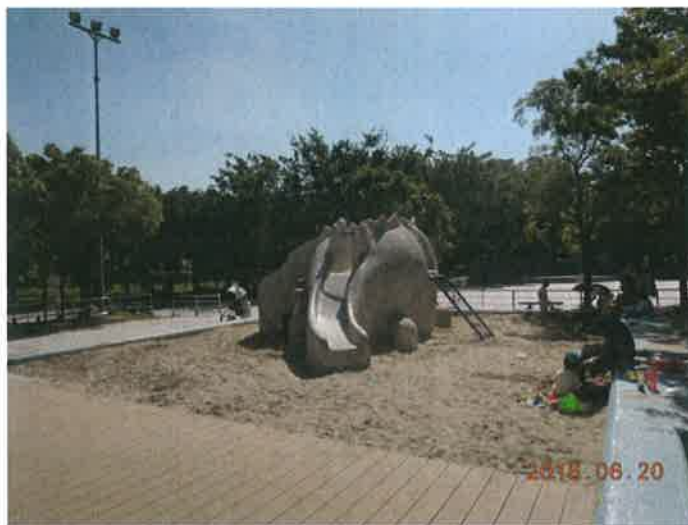
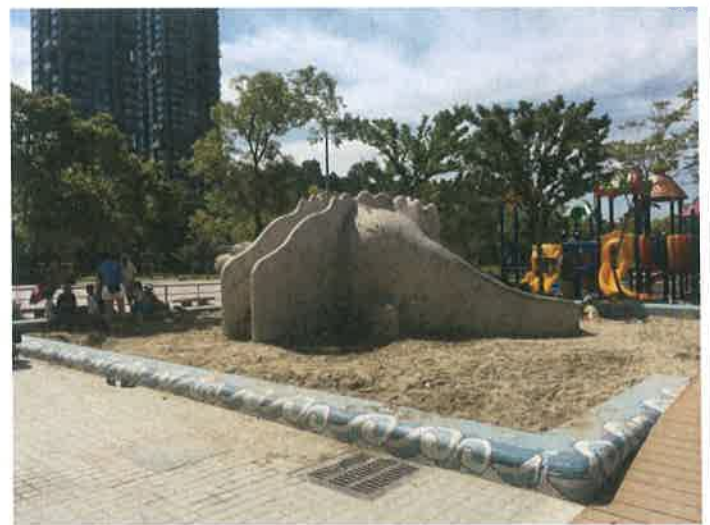
#### 一、遊戲場實景

遊戲場適用年齡：6~12 歲

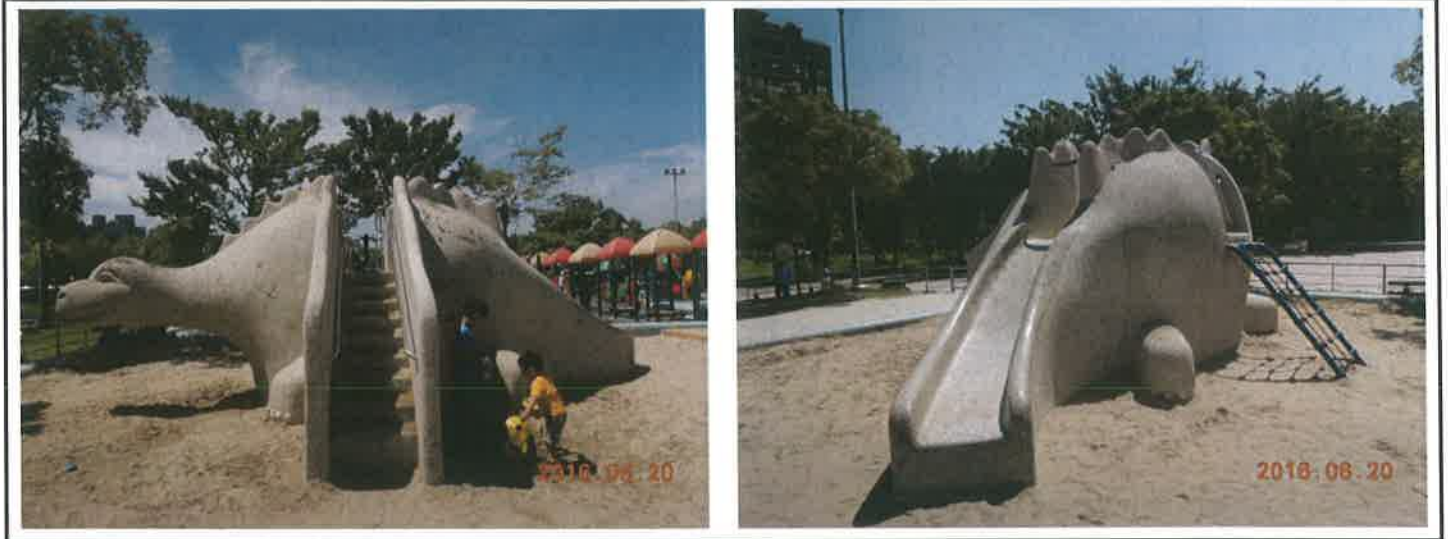
### 磨石子滑梯 綜合檢驗結果：合格

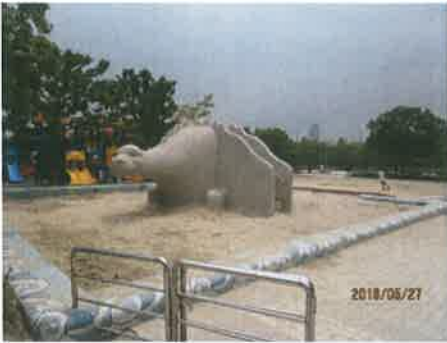
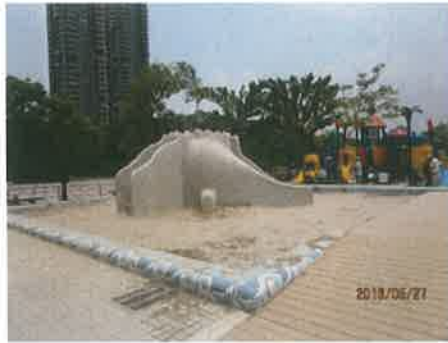
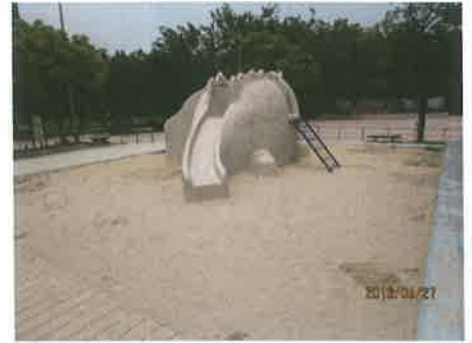
### 遊戲場鋪面材料敘述說明

鬆填式鋪面材料 沙，深度約 36 cm

遊戲場鋪面範圍 約 120 m<sup>2</sup>

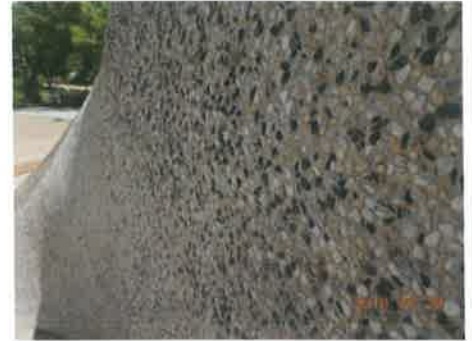
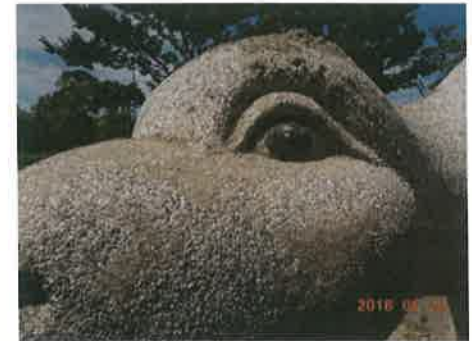
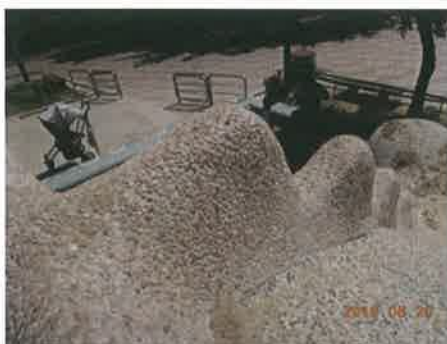
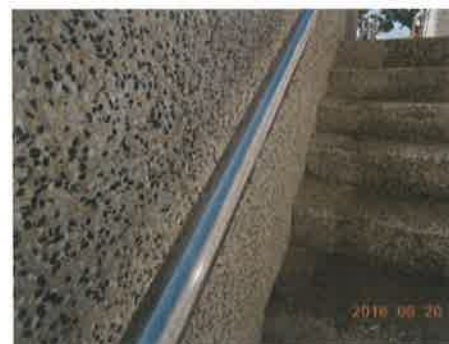
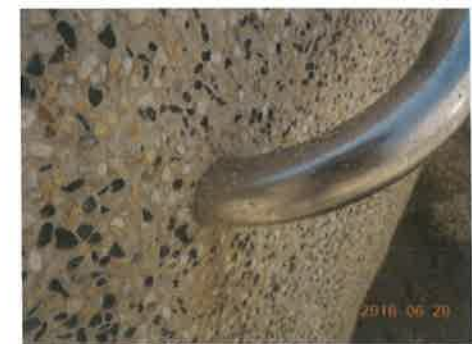
### 遊戲設備材料外觀檢驗

材料外觀缺失：

沒有出現下列的缺失

明顯損壞

表面產生異常銹蝕或氧化現象

保護的外層出現明顯破損、龜裂

滋生青苔的現象

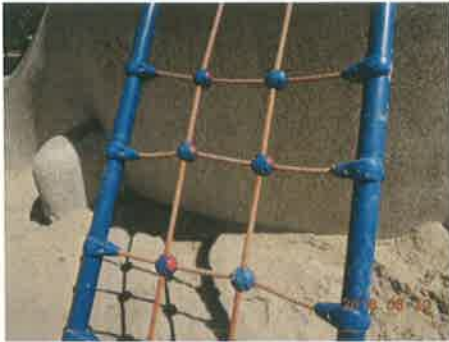
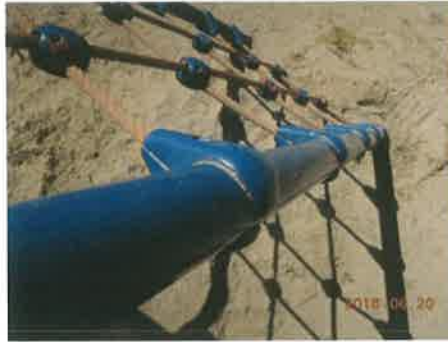
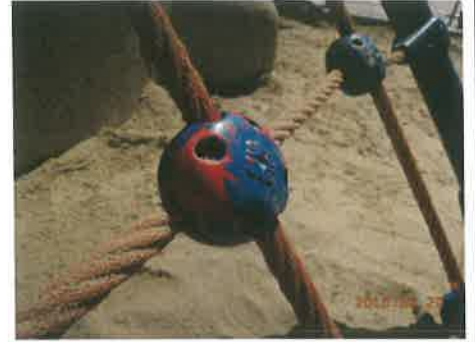
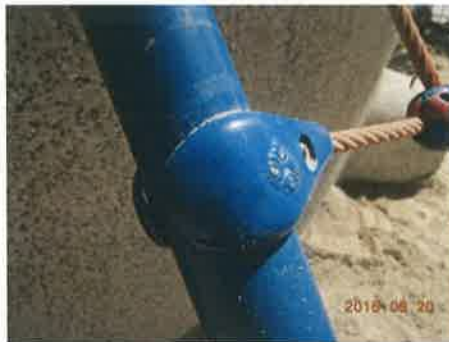
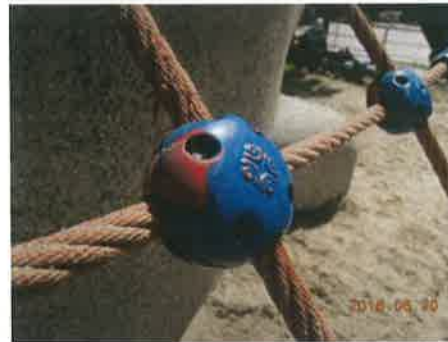
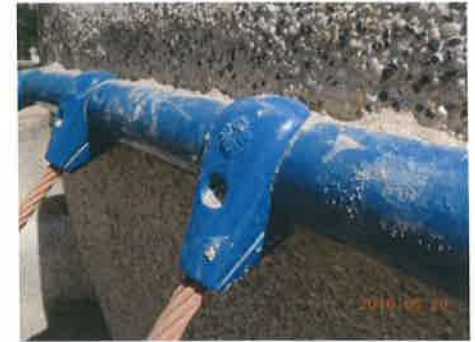
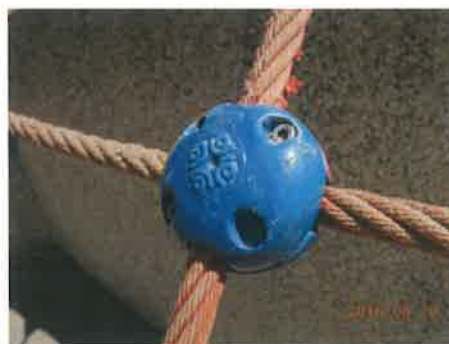
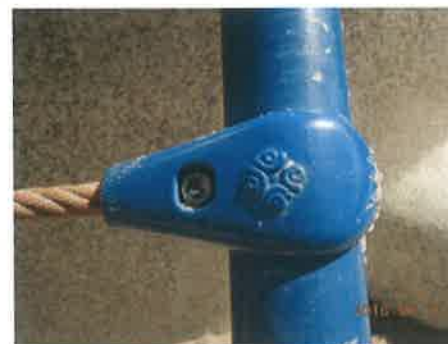
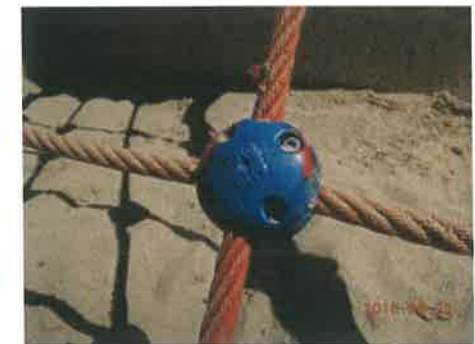
### 遊戲設備扣件、接頭、覆蓋裝置檢驗

材料外觀缺失：

沒有出現下列的缺失

- 明顯損壞     
  遺漏或容易鬆脫、移除（不使用工具情況下）     
  金屬明顯氧化、銹蝕     
  塑膠明顯氧化、脆裂  
 表面塗裝層明顯不正常的脫漆     
  活動懸吊的軸承或掛鉤零件，產生嚴重磨耗     
  其他：
