107年度臺北市無障礙場所示範點改善推廣 執行成果報告書

案件名稱：日勝生加賀屋國際溫泉飯店

案件地址：臺北市北投區光明路236號

臺北市公共建築物無障礙設施與設備
「本市無障礙場所示範點改善推廣」之改善前後照片表

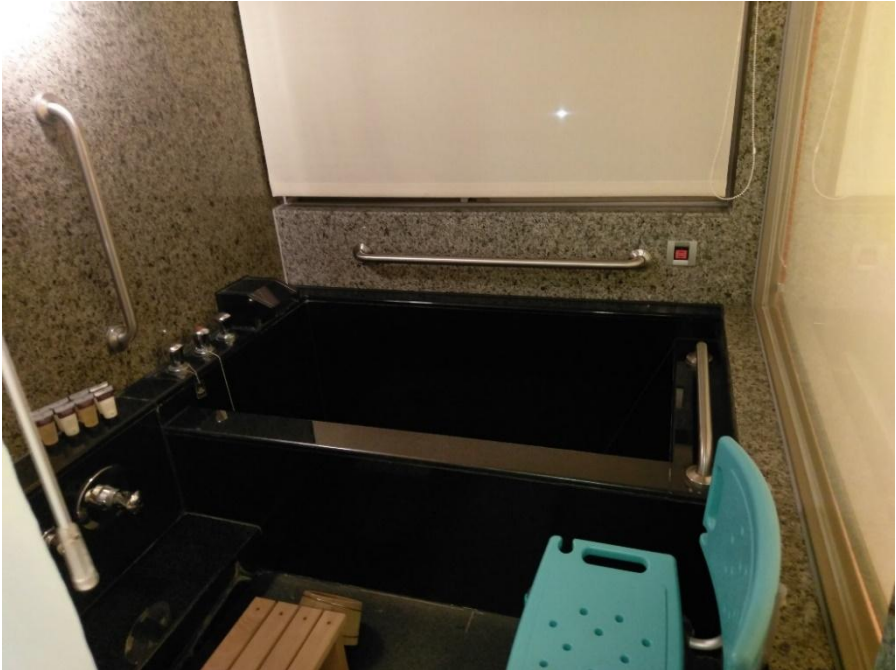
照片編號	12-(39)	改善前照片	
檢查項目		說明	浴室求助鈴未設置 35cm 範圍內、入口對側牆未設置垂直扶手、入口兩側未設置 L 型扶手
<input type="checkbox"/> 1 室外通路、 <input type="checkbox"/> 2 避難層坡道及扶手 <input type="checkbox"/> 3 避難層出入口、 <input type="checkbox"/> 4 室內出入口 <input type="checkbox"/> 5 室內通路走廊、 <input type="checkbox"/> 6 樓梯 <input type="checkbox"/> 7 昇降設備、 <input type="checkbox"/> 8 廁所盥洗室 <input type="checkbox"/> 9 浴室、 <input type="checkbox"/> 10 輪椅觀眾席位 <input type="checkbox"/> 11 停車空間、 <input checked="" type="checkbox"/> 12 無障礙客房

照片編號	12-(39)	改善後照片	
檢查項目		說明	新設求助鈴加鍊及垂直扶手
<input type="checkbox"/> 1 室外通路、 <input type="checkbox"/> 2 避難層坡道及扶手 <input type="checkbox"/> 3 避難層出入口、 <input type="checkbox"/> 4 室內出入口 <input type="checkbox"/> 5 室內通路走廊、 <input type="checkbox"/> 6 樓梯 <input type="checkbox"/> 7 昇降設備、 <input type="checkbox"/> 8 廁所盥洗室 <input type="checkbox"/> 9 浴室、 <input type="checkbox"/> 10 輪椅觀眾席位 <input type="checkbox"/> 11 停車空間、 <input checked="" type="checkbox"/> 12 無障礙客房

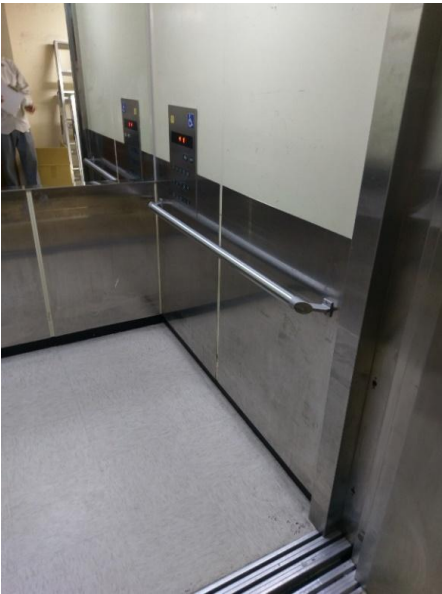
單位別： 臺北市政府		建築物名稱： 日勝生加賀屋國際溫泉飯店	
項次	加分項目說明	<u>加分項目 編號</u>	加分 (每項最高 5 分)
5	無障礙升降機門為單側開啟式，未設置門框側，扶手端部設計防勾撞設施	3-3	+1

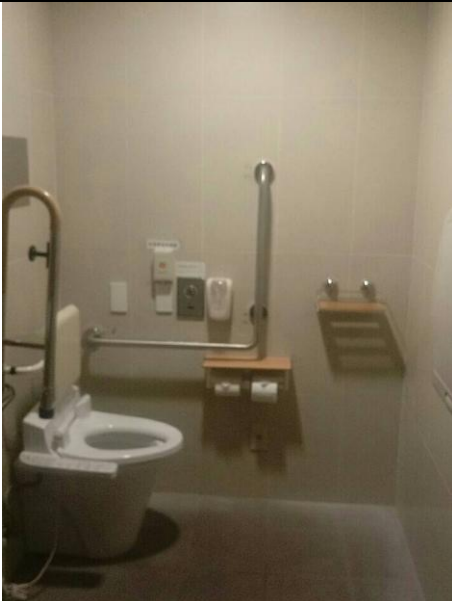
項次	加分項目說明	<u>加分項目 編號</u>	加分 (每項最高 5 分)
6	無障礙廁所內之設置手機置放處，高度距地板面 80 至 100 公分，符合規範附錄之設置標準	創新	+1
