# 國際重大災害應變分析

## 秘魯地震矩規模8.0強震事件

# 事件描述(秘魯地震矩規模8.0強震事件)

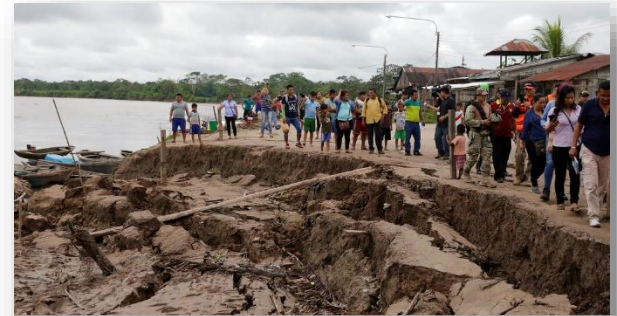
秘魯北部多處坍方

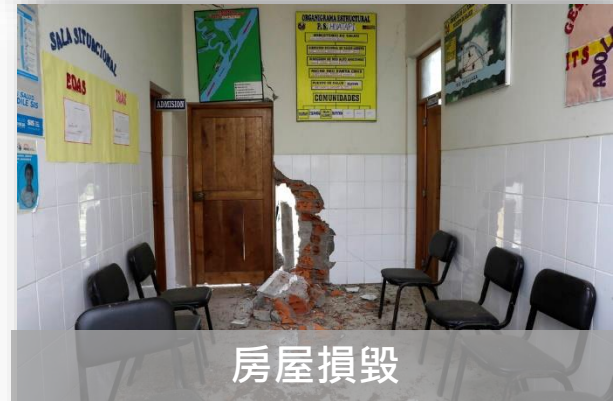
房屋損毀

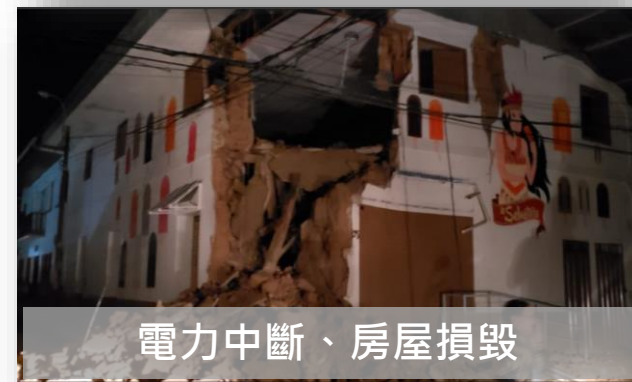
電力中斷、房屋損毀
