臺北市職業災害案實錄彙編

第 55 期

111. 10. 01-111. 12. 31

臺北市勞動檢查處 編印

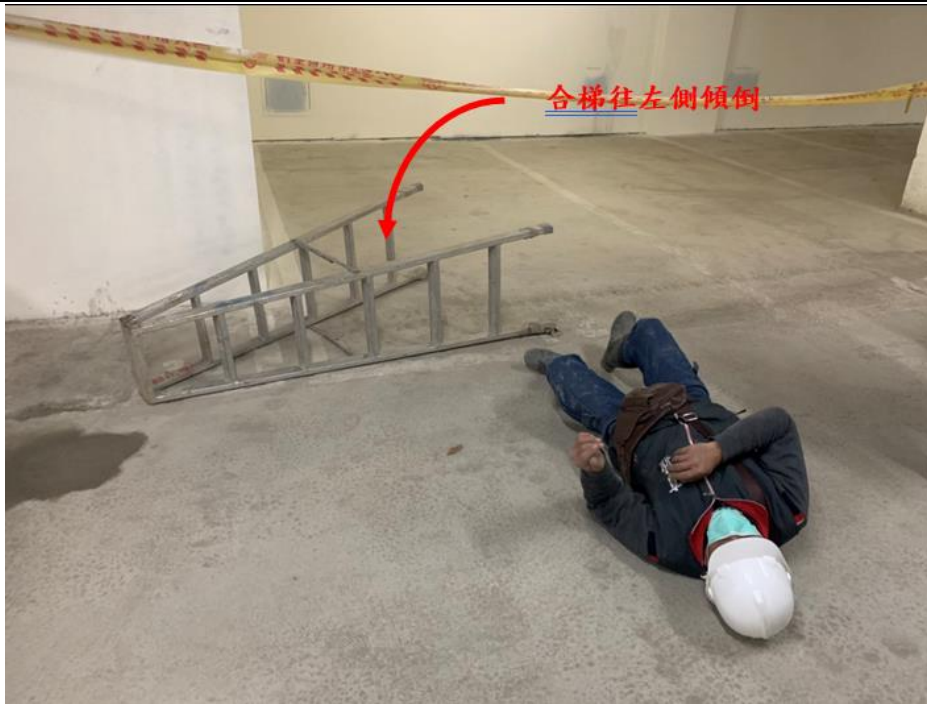
（二）葉罹災者及勞工陳員於工地地下1樓進行弱電配管作業。據陳員目擊
表示，事發當時他正蹲在離葉罹災者約5公尺的地上切固定管線用的
螺桿，剛好切完抬頭時，就當場看見葉罹災者固定完管線後，從6尺
合梯下到第2階至第1階間（左腳踏在第2階高度約60公分，右腳懸
空），就突然往後仰墜落倒地，因葉罹災者作業時沒戴安全帽，所以
後腦就立即撞到地上後就沒意識（落距約0.6公尺）。

說明一 模擬罹災者倒地(罹災者未配戴安全帽)

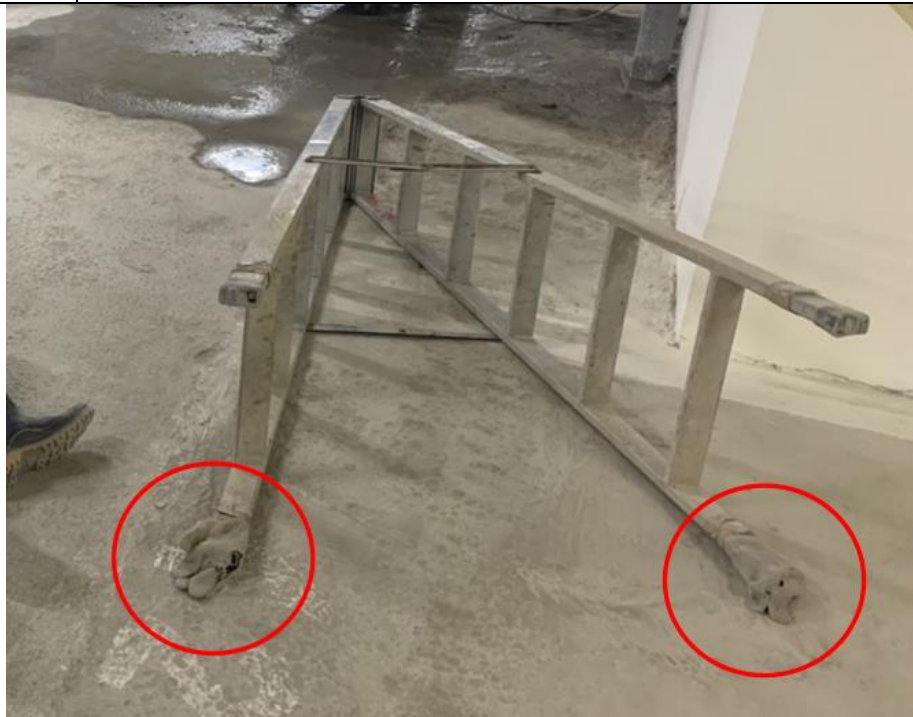
（1）雇主對於勞工使用之合梯，未具有堅固之構造，且梯腳未有防
滑絕緣腳座套。

說明二 梯腳未有防滑絕緣腳座套

- (一) 雇主對於使用之合梯，應符合下列規定：一、具有堅固之構造。三、梯腳與地面之角度應在75度以內，且兩梯腳間有金屬等硬質繫材扣牢，腳部有防滑絕緣腳座套。(職業安全衛生設施規則第230條第1項第1、3款暨職業安全衛生法第6條第1項第5款)。
- (二) 雇主對於進入營繕工作場所作業人員，應提供適當安全帽，並使其正確戴用。(營造安全衛生設施標準第11條之1暨職業安全衛生法第6條第1項)。
- (三) 雇主應依規模置職業安全衛生業務主管。(職業安全衛生管理辦法第3條第1項暨職業安全衛生法第23條第1項)。
- (四) 雇主應依其事業單位之規模、性質，訂定職業安全衛生管理計畫，要求各級主管及負責指揮、監督之有關人員執行；勞工人數

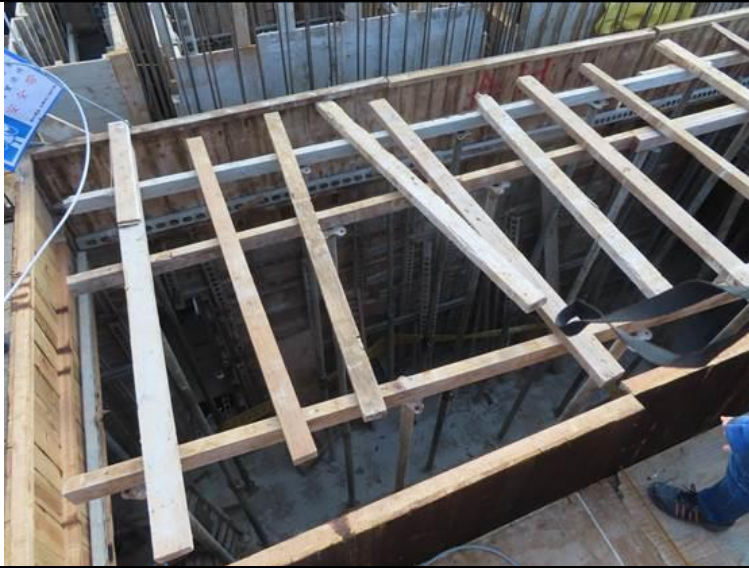
說明一

現場屋頂板模板作業開口未設防護。

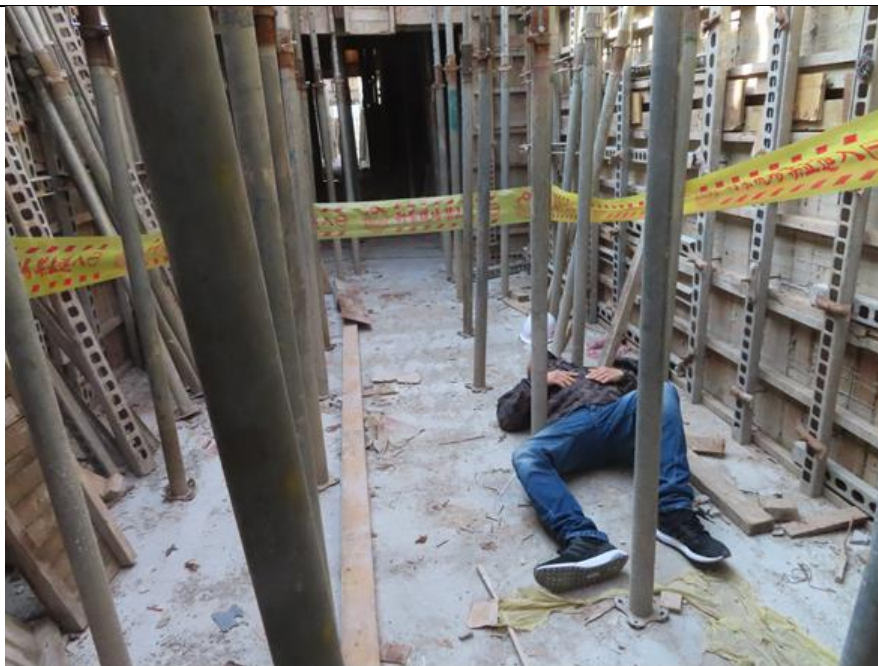
說明二

罹災者墜落9樓板，墜落高度3.8公尺(模擬現場非當事人)。

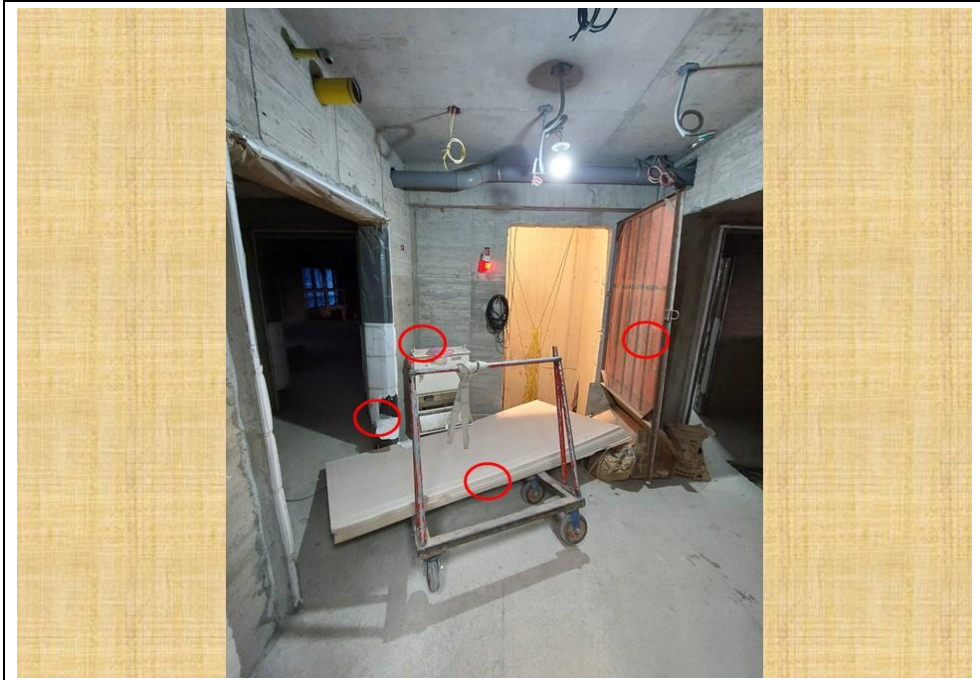
說明一

罹災勞工在電梯井開口前搬運物料，因未採取防止物料倒塌設施情況下板材傾倒，罹災者在未佩戴使用安全帶及戴用安全帽，導致罹災者從14樓電梯井開口墜落至地下2樓電梯機坑垃圾堆上（墜落高度51.2公尺）。

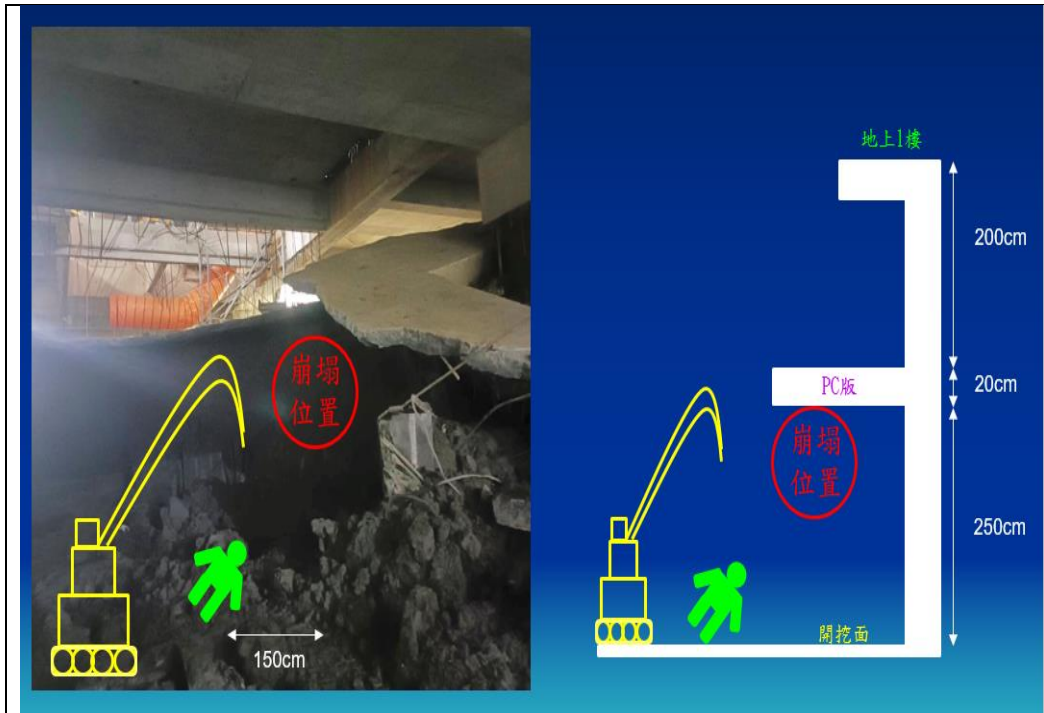
（二）翔○公司承攬松山區○路○號之土方開挖工程，下午江罹災者與廖員駕駛挖土機於地下1樓進行第2次逆打土方開挖作業，開挖深度2.5公尺。約14時2分許，廖員發現江罹災者不在挖土機的駕駛座上，便去找江罹災者，尋找過程發現開挖面的土石正在崩落，並於江罹災者駕駛的挖土機手臂右側發現江罹災者被土堆覆蓋40~50公分厚，僅露出手指。

說明一 土石崩塌位置示意圖

- (一) 雇主僱用勞工從事露天開挖作業時，為防止地面之崩塌或土石之飛落，應採取下列措施：一、作業前、大雨或四級以上地震後，應指定專人確認作業地點及其附近之地面有無龜裂、有無湧水、土壤含水狀況、地層凍結狀況及其地層變化等情形，並採取必要之安全措施。四、勞工安全進出作業場所之措施。(營造安全衛生設施標準第65條第1、4款暨職業安全衛生法第6條第1項第5款)
- (二) 雇主使勞工從事露天開挖作業，為防止土石崩塌，應指定專人，於作業現場辦理下列事項。但開挖垂直深度達1.5公尺以上者，應指定露天開挖作業主管。一、決定作業方法，指揮勞工作業。四、確認安全衛生設備及措施之有效狀況。五、前2款未確認前，應管制勞工或其他人員不得進入作業。(營造安全衛生設施標準第66條第1、4、5款暨職業安全衛生法第6條第1項第5款)
- (三) 雇主應依其事業單位之規模、性質，訂定職業安全衛生管理計畫，

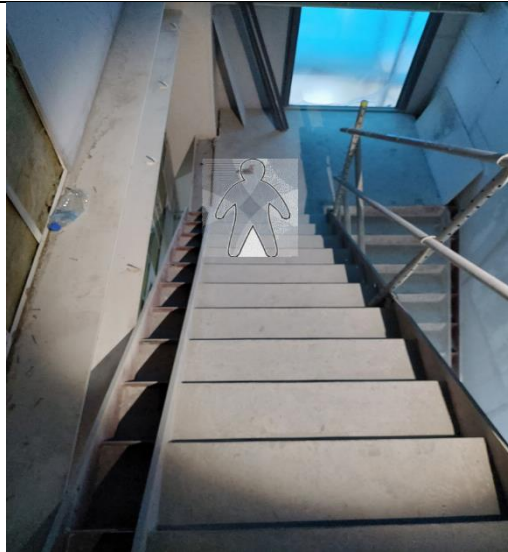
說明一

（二）111年10月8日上午，黃員自樓梯間1樓行走樓梯至2樓時發現曾罹災者躺在1樓與2樓間平臺。

依相關人員所陳述現場狀況。

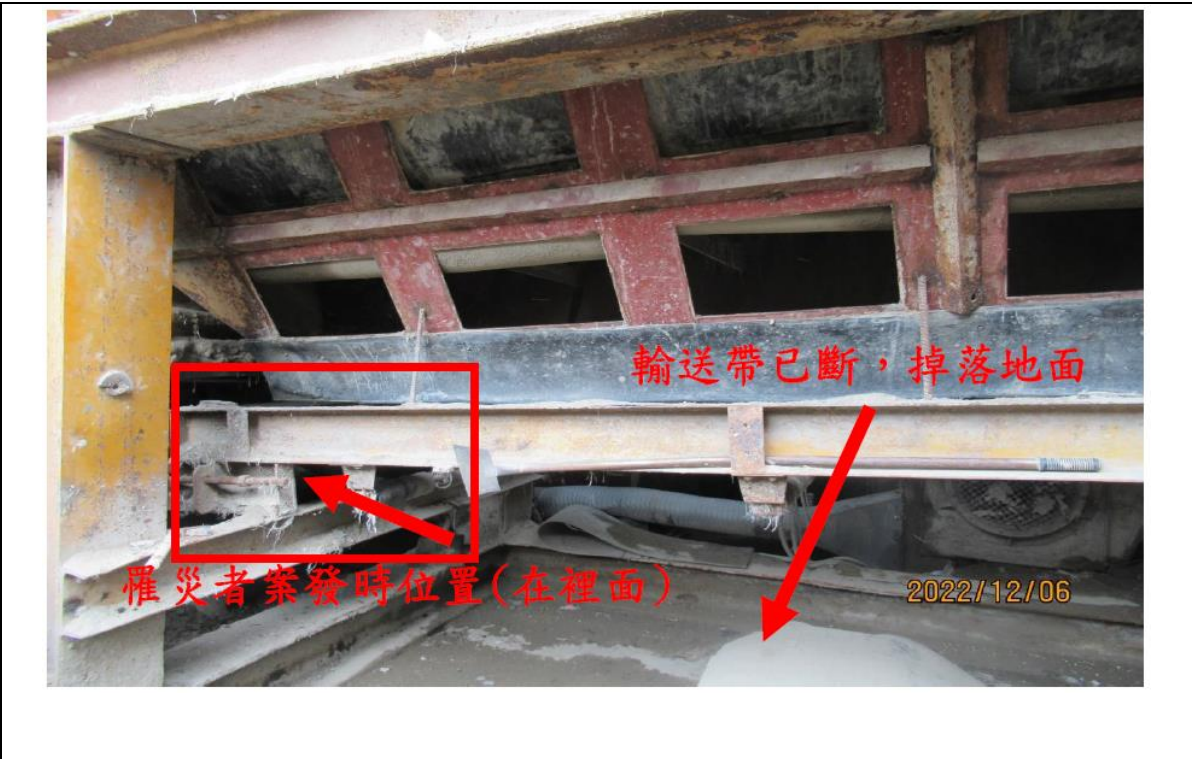
說明 一	案發時罹災者作業位置及篩選機下方輸送帶。
---------	----------------------

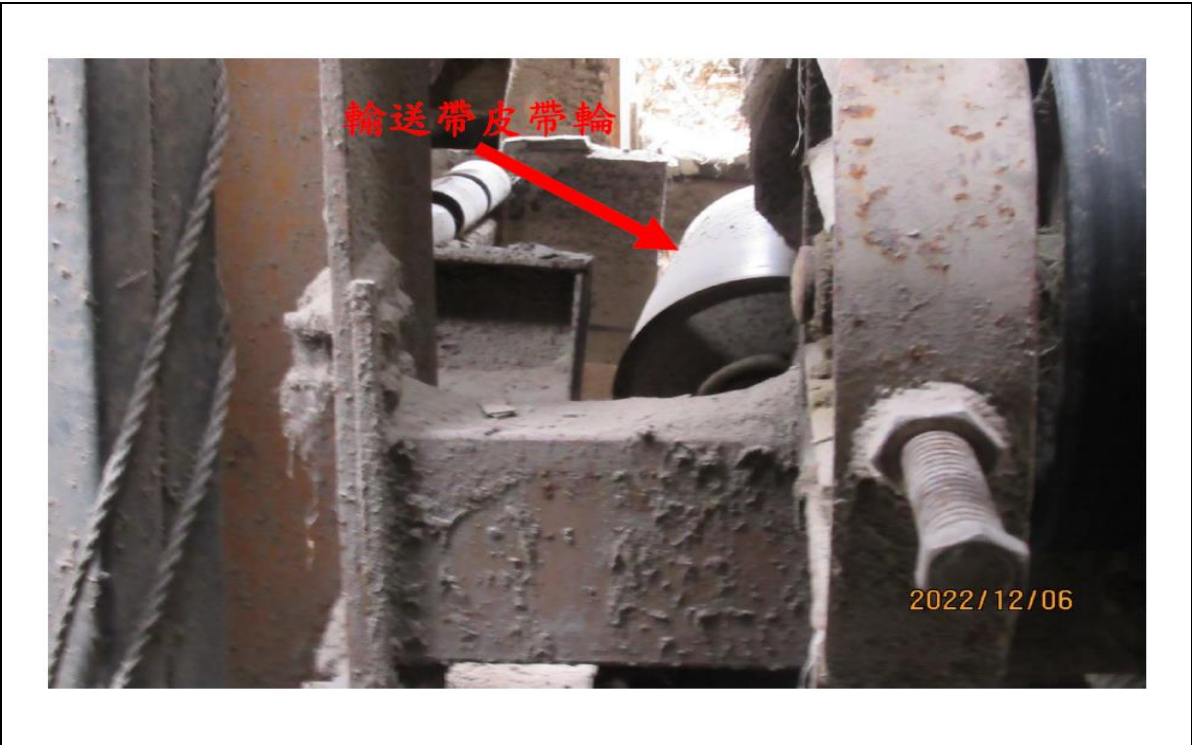
(1) 雇主對於離地2公尺以內之傳動帶，未裝置適當之圍柵或護網。

說明 二	本案致災之輸送帶皮帶輪(未裝置適當之圍柵或護網)。
---------	---------------------------

(一) 雇主對於離地2公尺以內之傳動帶或附近有勞工工作或通行而有接觸危險，應裝置適當之圍柵或護網。(職業安全衛生設施規則第49條第1款暨職業安全衛生法第6條第1項第1款)

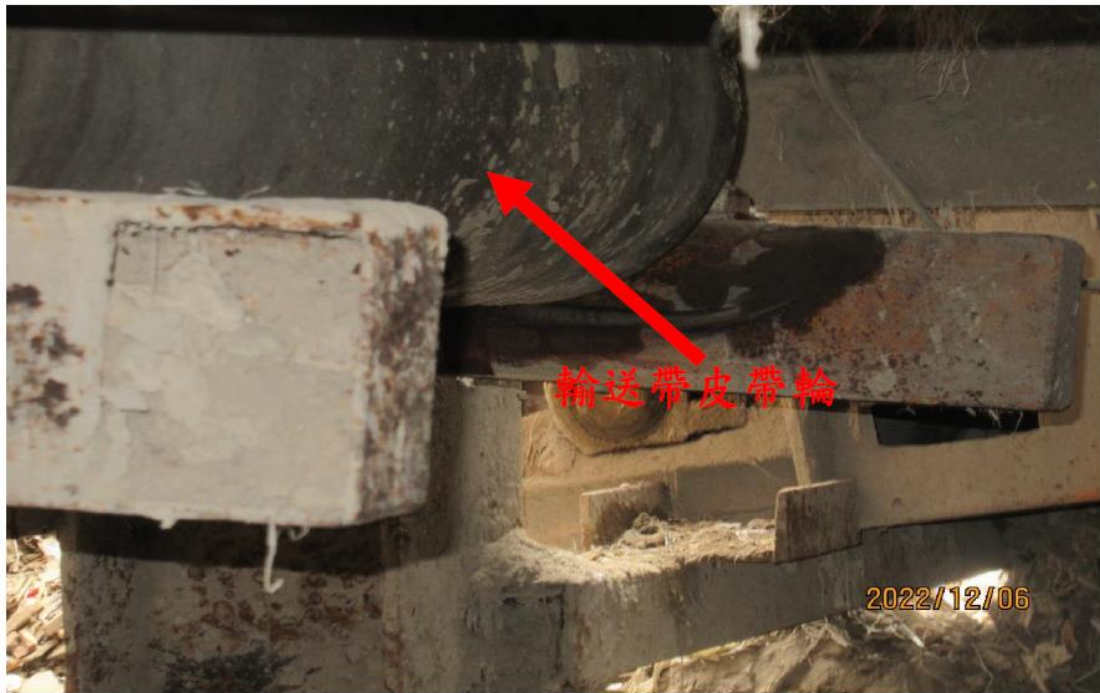
說明
三

本案致災之輸送帶皮帶輪(未裝置適當之圍柵或護網)。

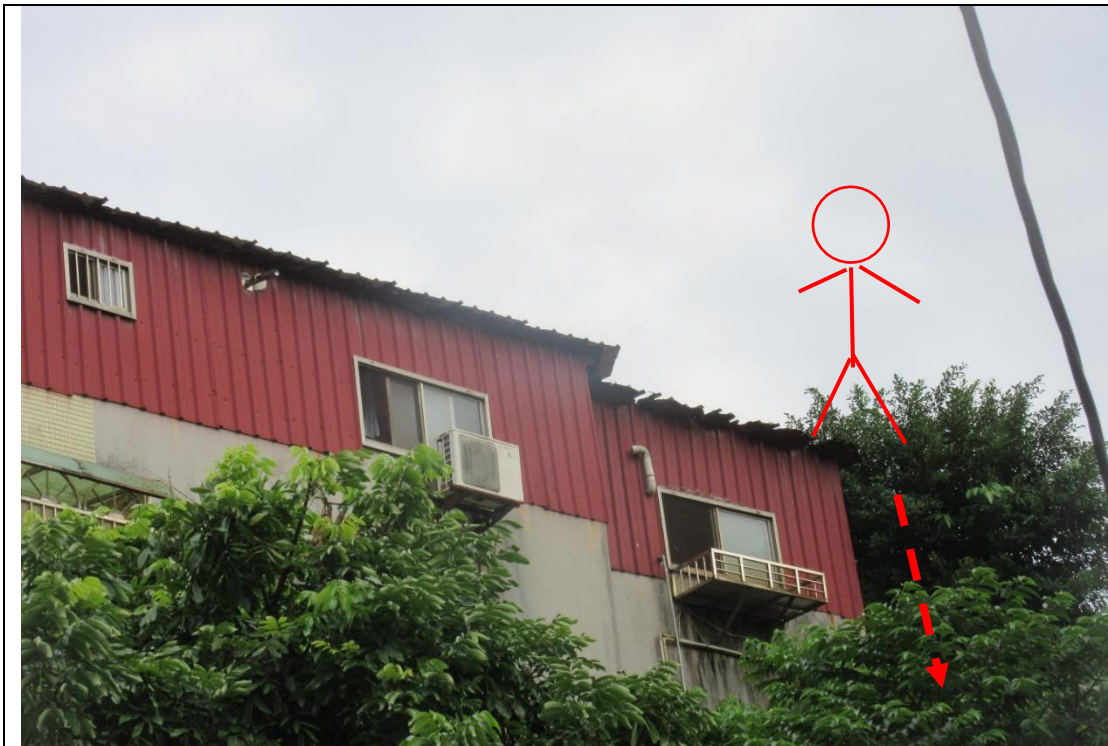
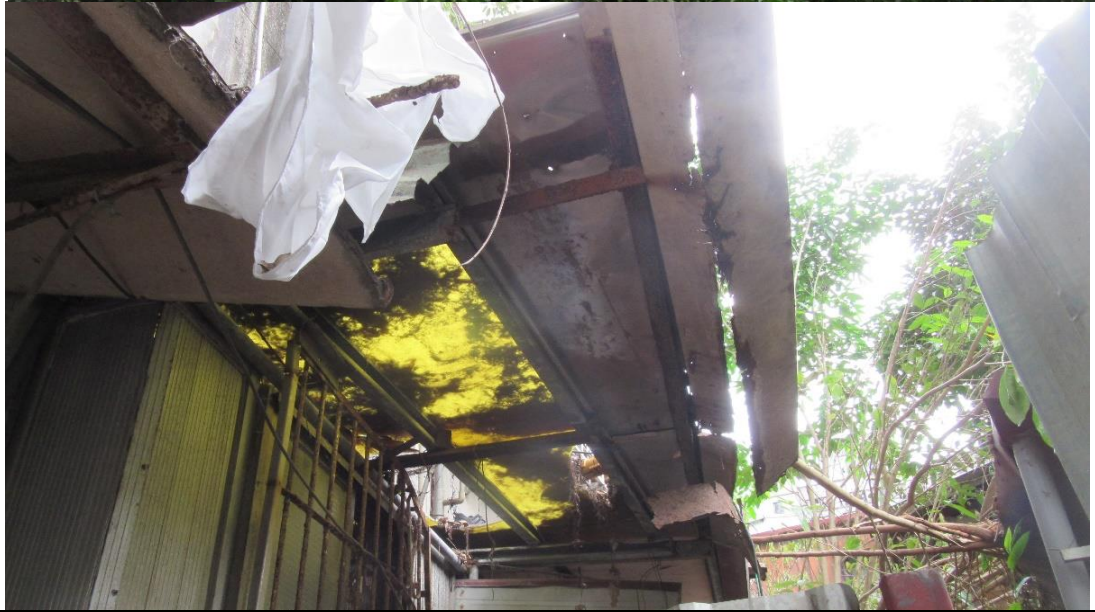
說明一

當日於4樓頂棚架進行周邊鐵皮浪板更新安裝作業，因站的位置是4樓頂棚角隅處的地方，且該處鐵皮浪下方並沒有鋼材作為支撐，所以無法支撐陳罹災勞工的重量，導致陳罹災勞工從角隅處的位置墜落到2樓的雨遮棚處。(落距約為10公尺)

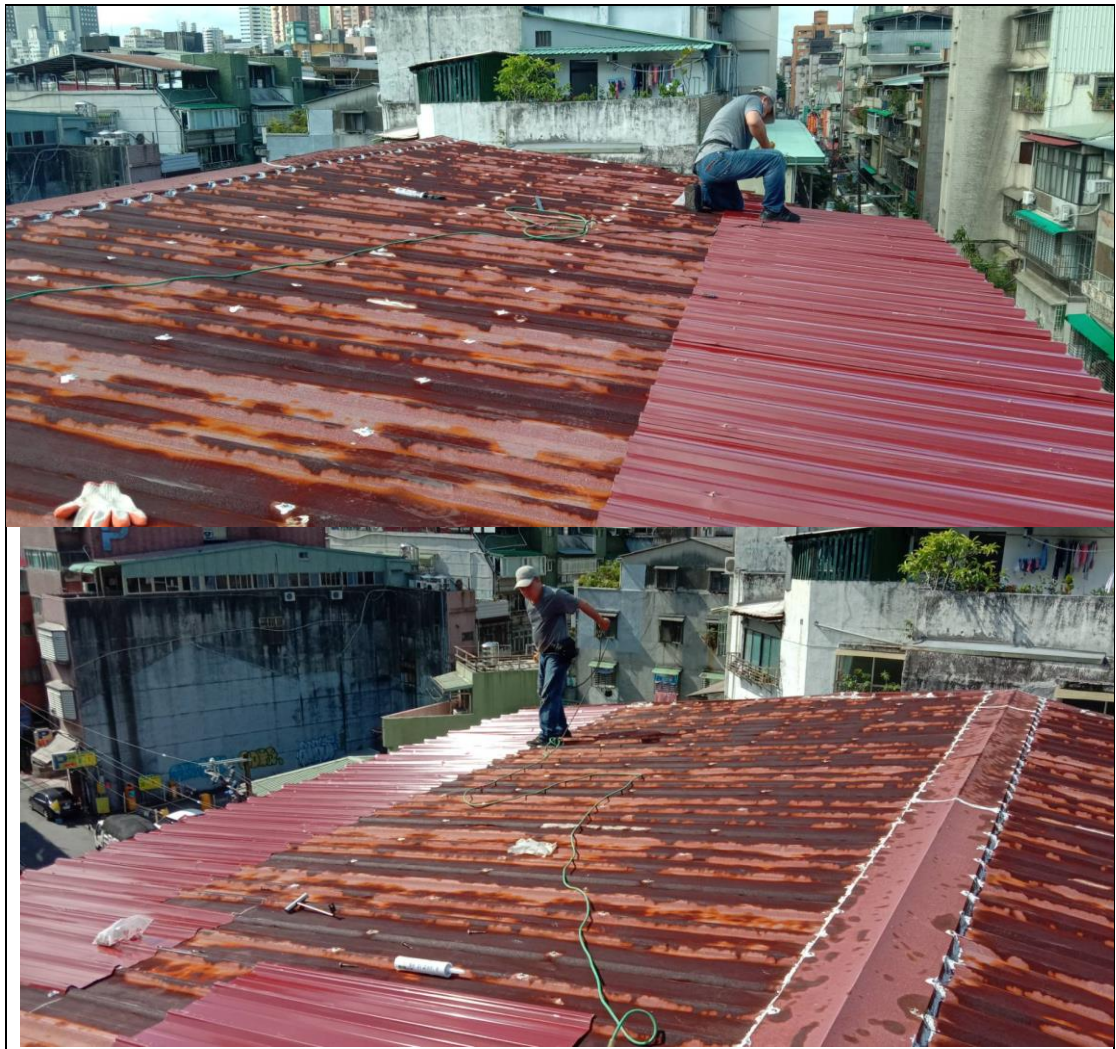
說明二

當日實際施作之情況。(事業單位提供照片)

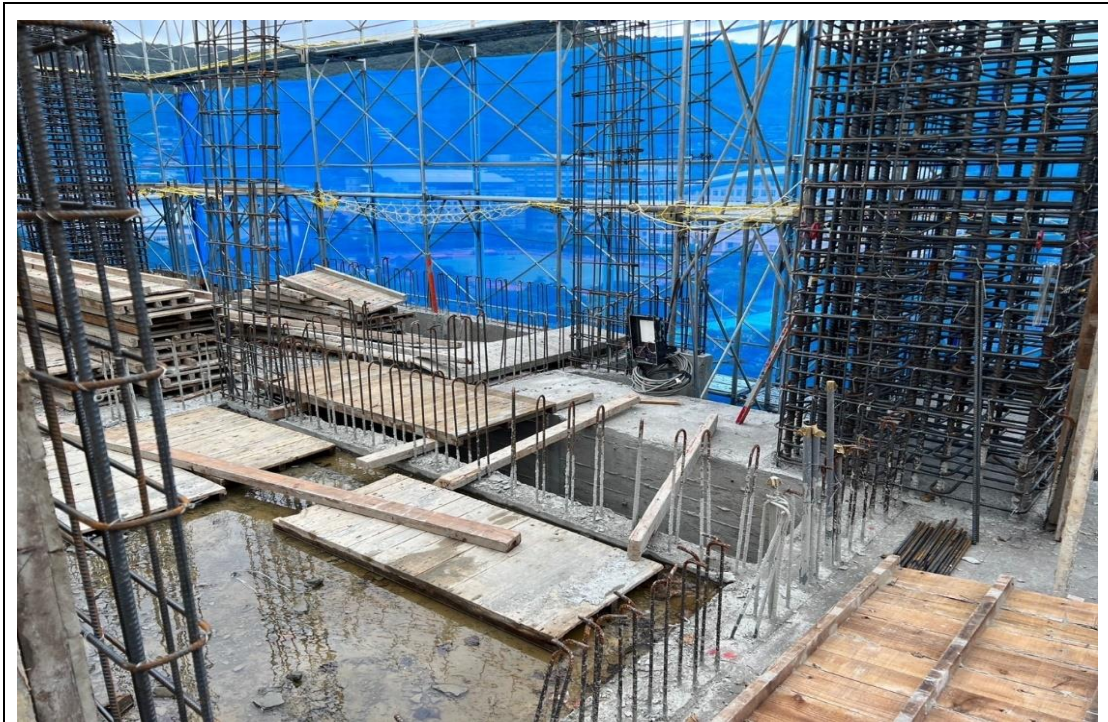
說明一

僱主設置之護蓋，未具有防止滑溜、掉落、掀出或移動。

- (一) 雇主設置之護蓋，應具有防止滑溜、掉落、掀出或移動。(營造安全衛生設施標準第21條第2款暨職業安全衛生法第6條第1項)。
- (二) 第2條所定事業之雇主應依附表二之規模，置職業安全衛生業務主管及管理人員。(職業安全衛生管理辦法第3條第1項暨職業安全衛生法第23條第1項)。
- (三) 雇主應依其事業單位之規模、性質，訂定職業安全衛生管理計畫，要求各級主管及負責指揮、監督之有關人員執行；勞工人數在30人以下之事業單位，得以安全衛生管理執行紀錄或文件代替職業安全衛生管理計畫。(職業安全衛生管理辦法第12條之1第1項暨職業安全衛生法第23條第1項)。
- (四) 雇主使勞工從事營造作業時，應就模板支撐之組立及拆除作業，使該勞工就其作業有關事項實施檢點。(職業安全衛生管理辦法第67條第10款暨職業安全衛生法第23條第1項)。
- (五) 承攬人就其承攬之全部或一部分交付再承攬時，應於事前告知再承攬人有關其事業工作環境、危害因素暨本法有關安全衛生規定應採取之措施。(職業安全衛生法第26條第2項)。
- (六) 事業單位與再承攬人分別僱用勞工共同作業時，為防止職業災害，原事業單位應採取下列必要措施：一、設置協議組織，並指定工作場所負責人，擔任指揮、監督及協調之工作。二、工作之連繫與調整。三、工作場所之巡視。(職業安全衛生法第27條第1項第1、2、3款)。
- (七) 雇主應依本法及有關規定會同勞工代表訂定適合其需要之安全衛生工作守則，報經勞動檢查機構備查後，公告實施。(職業安全衛生法第34條第1項)。

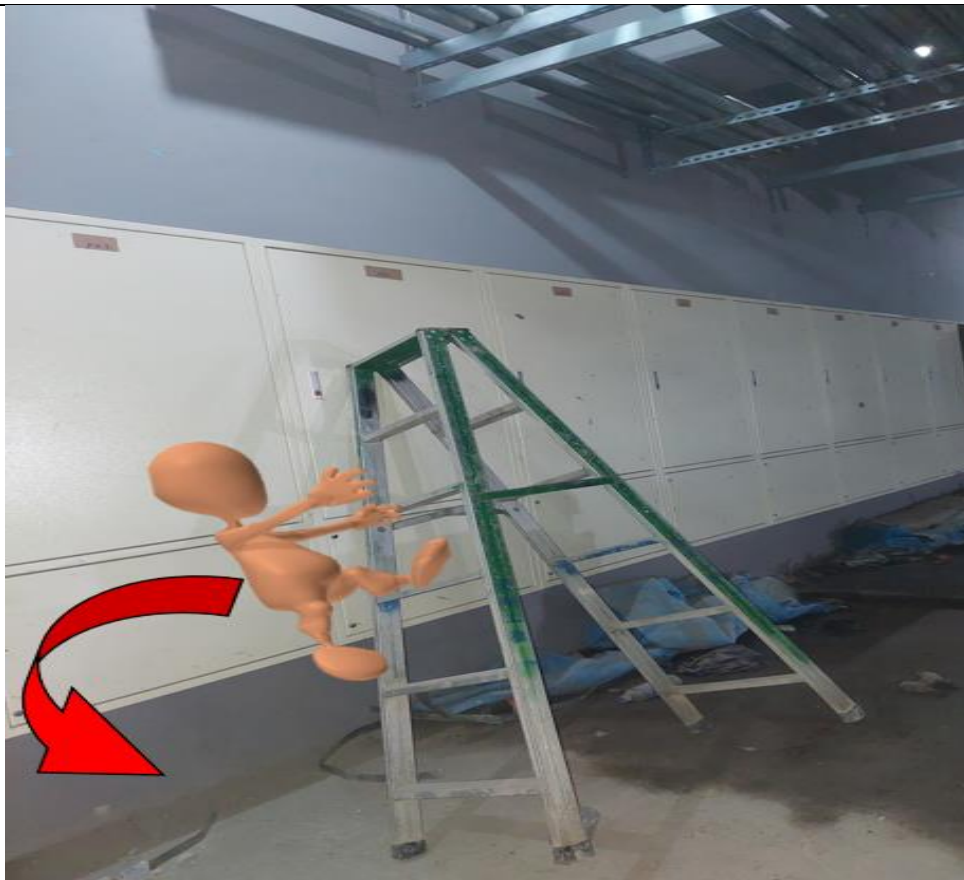
說明一	當日林罹災者在地下1樓進行水電配管作業，墜落受傷。
-----	---------------------------

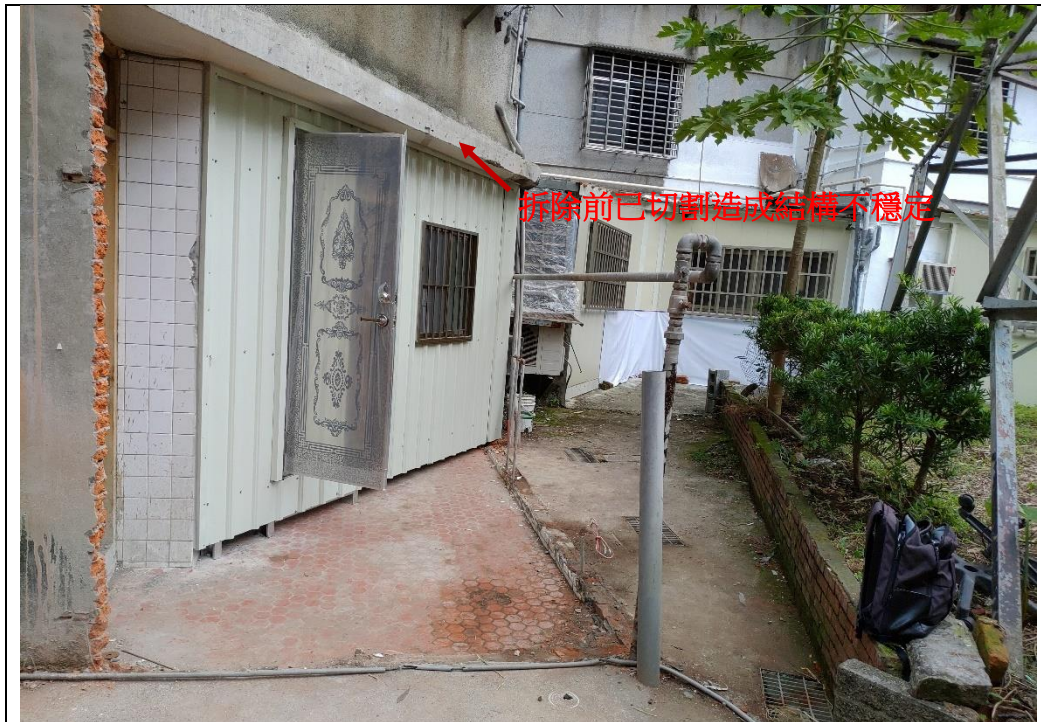
說明一	拆除現場已完工。
-----	----------

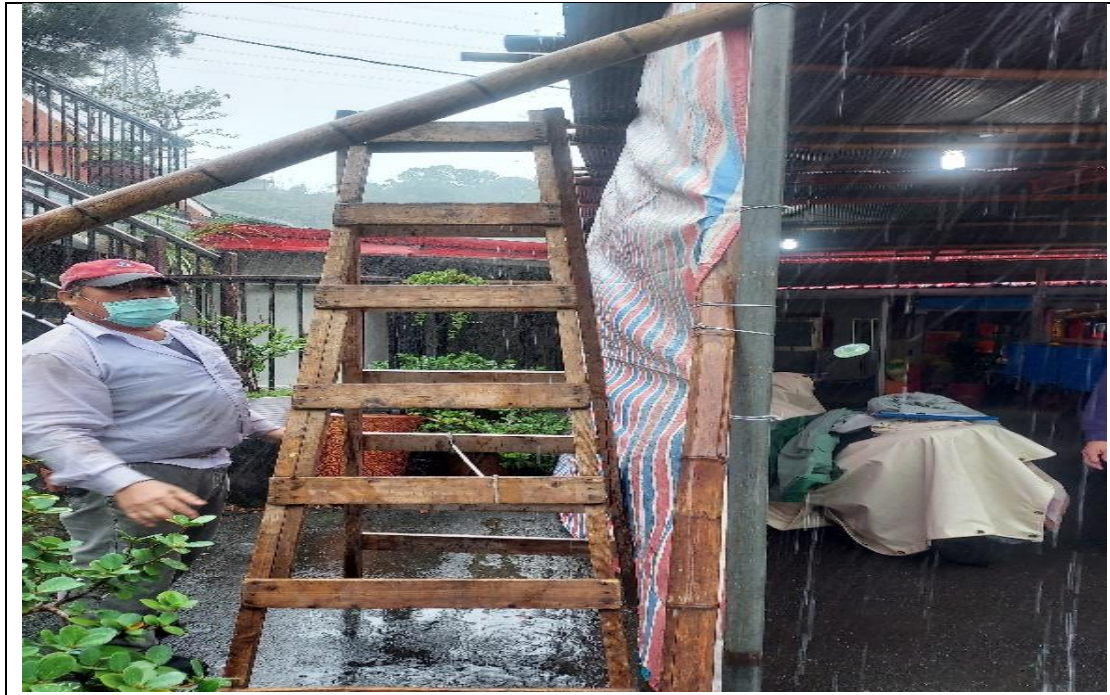
說明二

<p>左側竹子斷裂處，斷裂長度約 62 公分</p>  	
說明一	<p>罹災者完成棚架上鐵片鋪設作業，準備下至地面時，因棚架屋頂至地面高約3尺，放置地面合梯僅有2.4公尺，故用雙手分別抓住棚架上支撐鐵片竹子，再將腳踩在2.4公尺合梯過程中，左側竹子突然斷裂，致重心不穩，墜落地面。</p>

模擬事故現場2.4公尺合梯。

(一)雇主對於使用之合梯，應符合下列規定：一、……。二、……。三、梯腳與地面之角度應在七十五度以內，且兩梯腳間有金屬等硬質繫材扣牢，腳部有防滑絕緣腳座套。四、……。 (職業安全衛生設施規則第230條第1項第3款暨職業安全衛生法第6條第1項第5款)

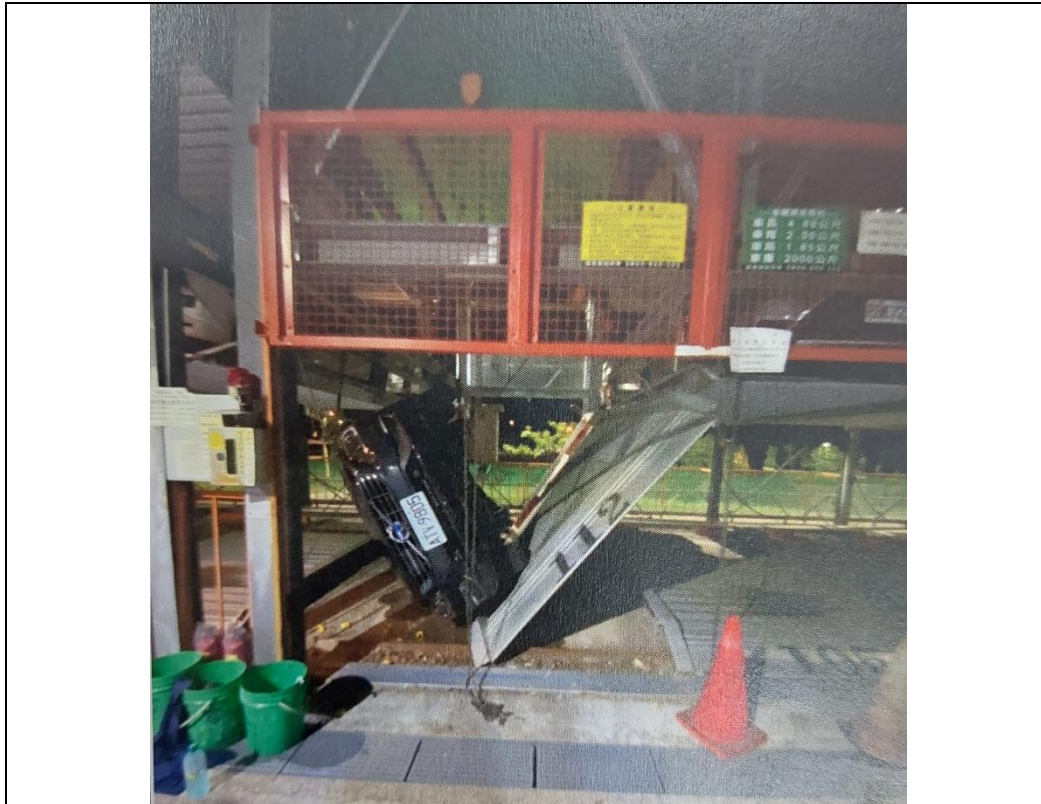
(二) 黃罹災者於回復支持車台鏈條脫落情形後，未依作業流程將鏈條之護蓋復原即進行試車作業，試車過程中黃罹災者全程站立於車台上(車台上升高度最高可達3.8m)，過程中未發現無異狀，黃罹災者便收拾維修用具，由最高處下降車台至地面時，下降過程中支持車台鏈條因護蓋未復原導致鏈條突然脫落，連接於支持車台鏈條與車台間之螺栓斷裂，導致站立於車台上之黃罹災者發生墜落，墜落過程背部撞擊欄杆。

說明 螺栓斷裂致車台傾倒示意圖。

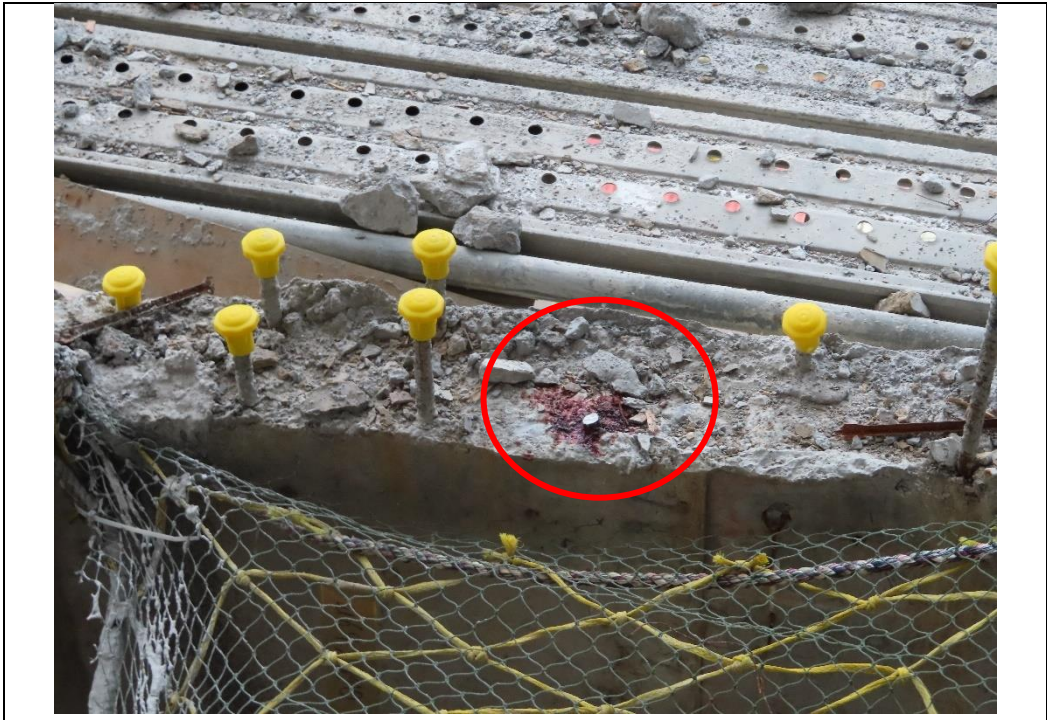
1. 安全狀況：鋼筋未彎曲尖端、加蓋或加裝保護套。

說明一 當日林罹災者在6樓進行施工架巡檢維護作業，跌倒被鋼筋刺傷，鋼筋保護套為林罹災者受傷後才裝設，避免救護人員現場搶救時造成二次傷害。

（一）雇主對於工作場所暴露之鋼筋、鋼材、鐵件、鋁件及其他材料等易生職業災害者，應採取彎曲尖端、加蓋或加裝護套等防護設施。（營造安全衛生設施標準第5條暨職業安全衛生法第6條第1項第13款）

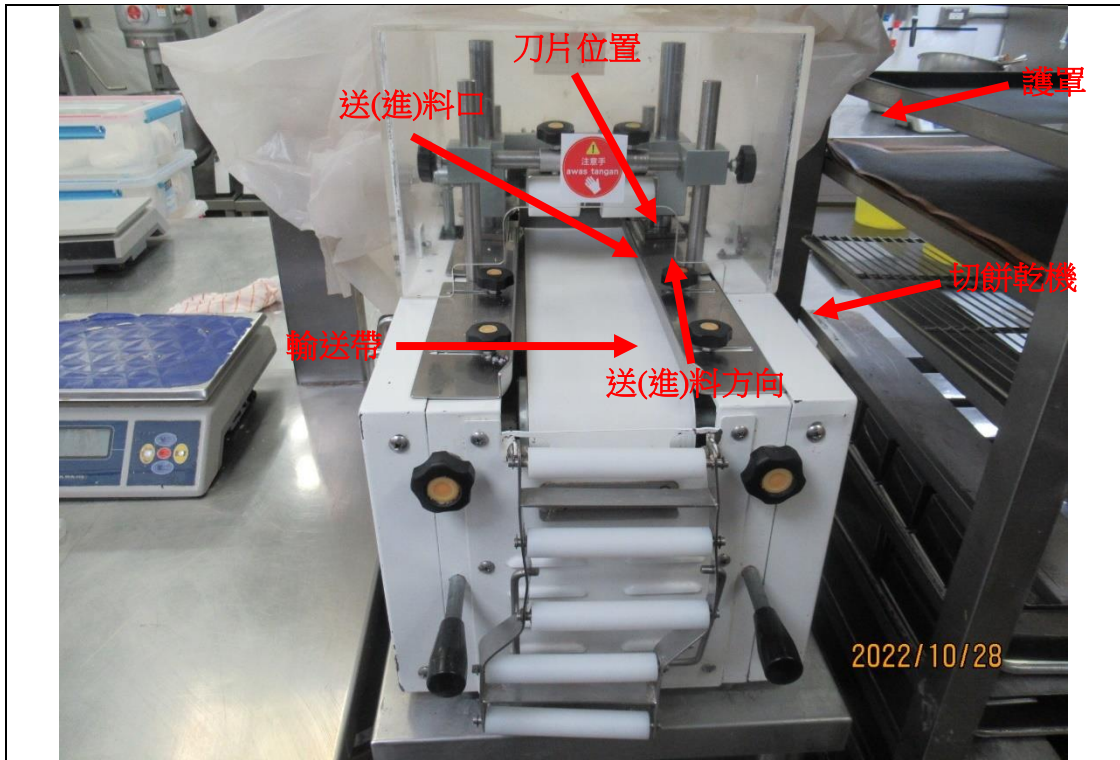
說明一	案發時，使用之切餅乾機。
-----	--------------

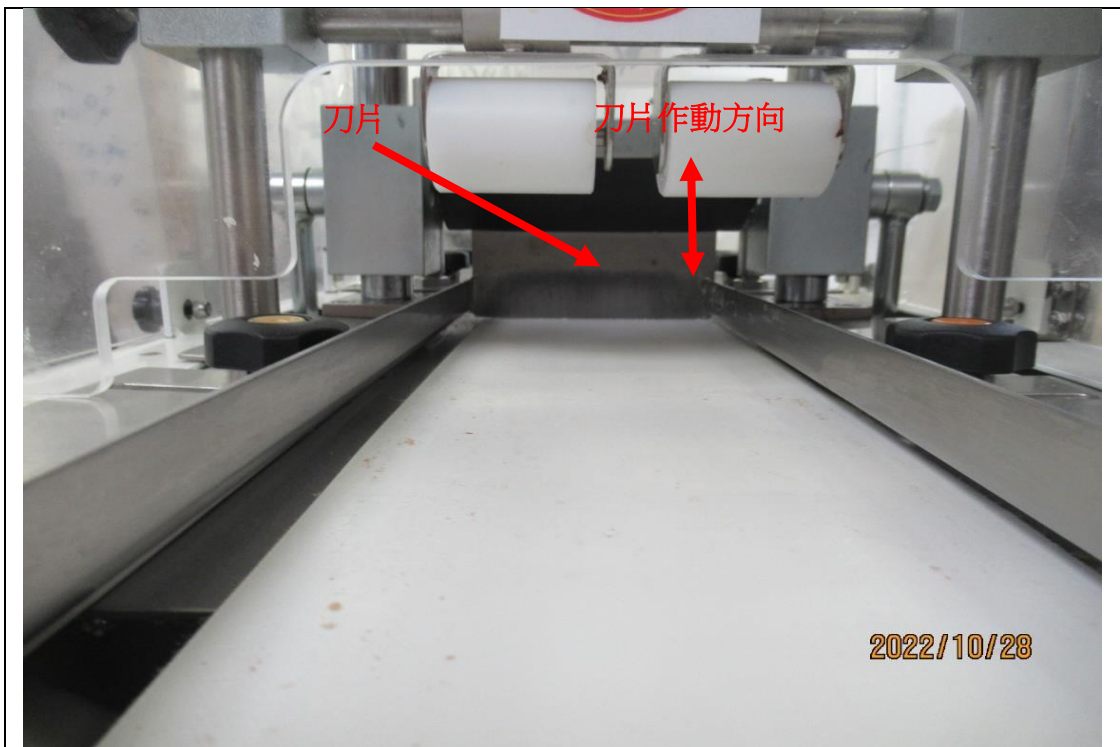
說明二	切餅乾機刀片位置及作動方向。
-----	----------------

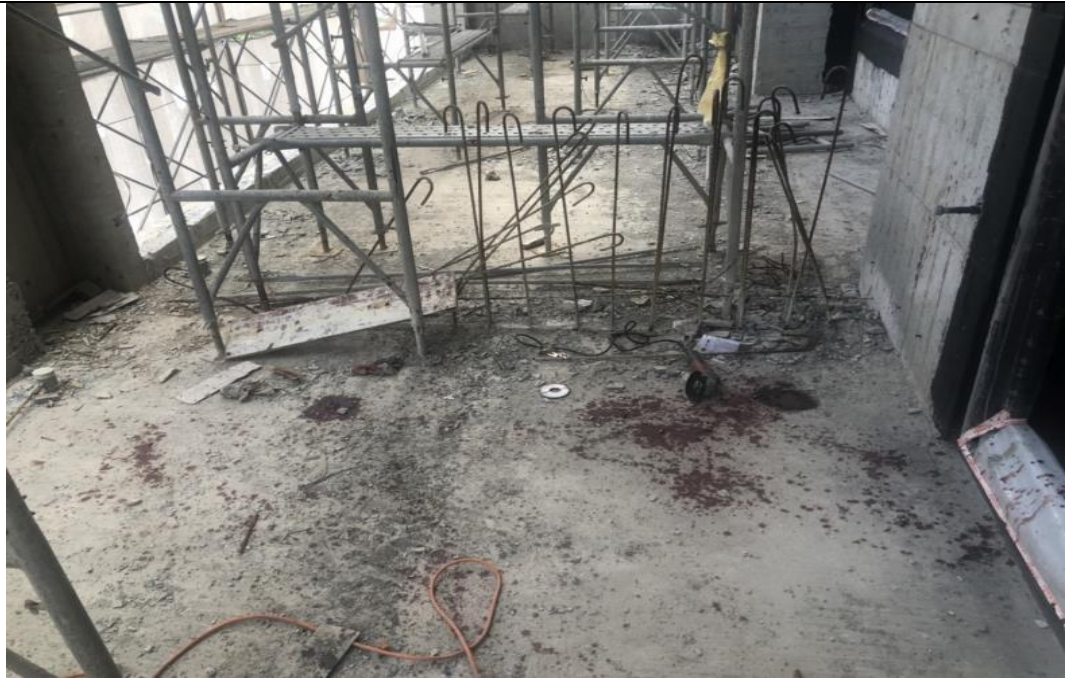
說明一

勞工於10樓使用砂輪機時未使其保持安全狀態造成勞工被割傷。

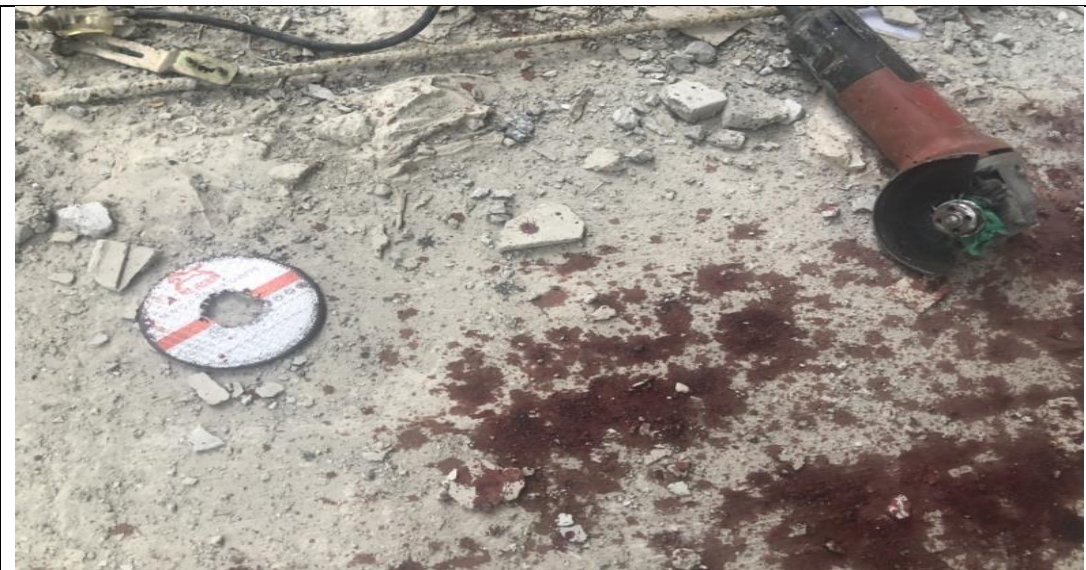
說明二

砂輪機未使其保持安全狀態。(砂輪片彈飛)。

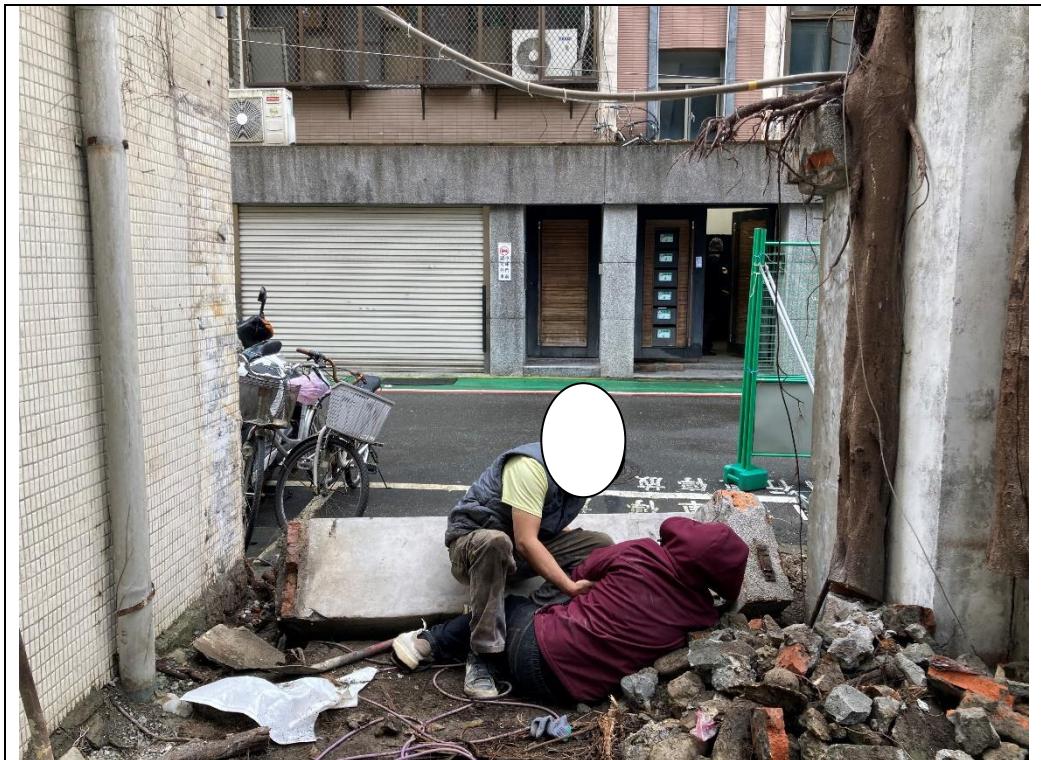
說明一

當時罹災者(躺於地上者)遭倒塌之磚造門柱壓傷之情形。

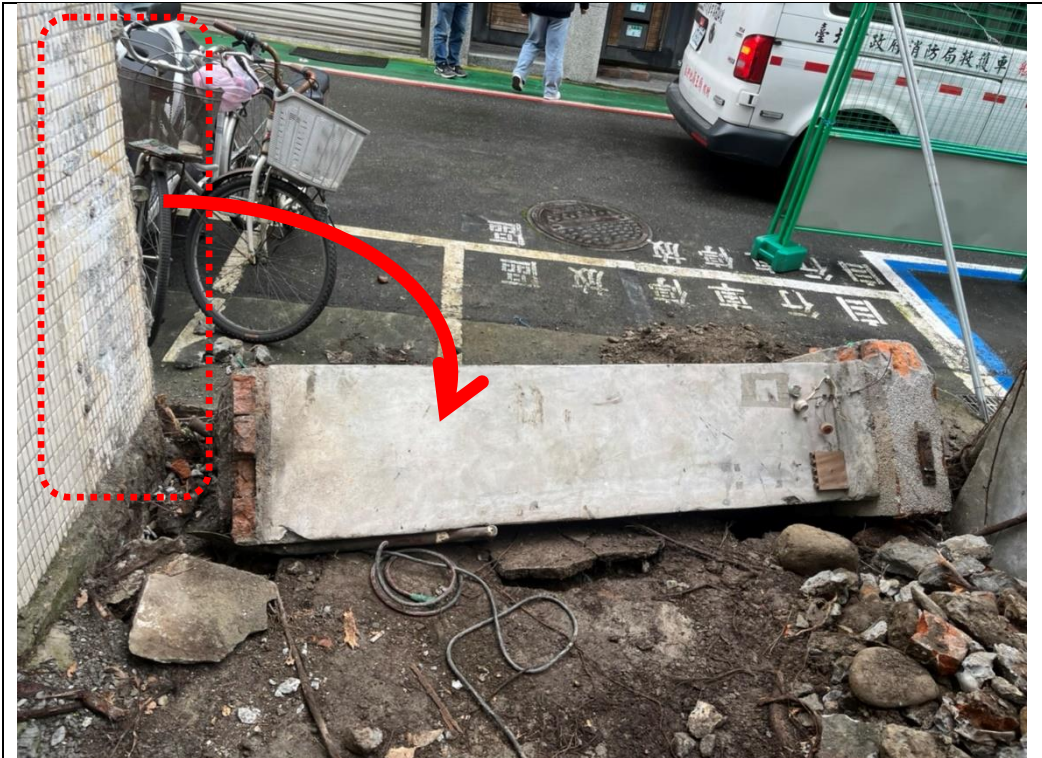
說明二

倒塌之磚造門柱(尺寸：0.36公尺x0.29公尺x2.75公尺、重約500公斤)。

- 關安全衛生規定應採取之措施。(職業安全衛生法第26條第2項)
- (三)雇主使勞工於下列有發生倒塌、崩塌之虞之場所作業時，應有防止發生倒塌、崩塌之設施：二、構造物或其他物體之上方、內部或其周邊。(營造安全衛生設施標準第13條第2款暨職業安全衛生法第6條第1項第5款)。
- (四)雇主應依規模置職業安全衛生業務主管。(職業安全衛生管理辦法第3條第1項暨職業安全衛生法第23條第1項)。
- (五)雇主應依本法及相關規定會同勞工代表訂定適合其需要之安全衛生工作守則，報經勞動檢查機構備查後，公告實施。(職業安全衛生法第34條第1項)。

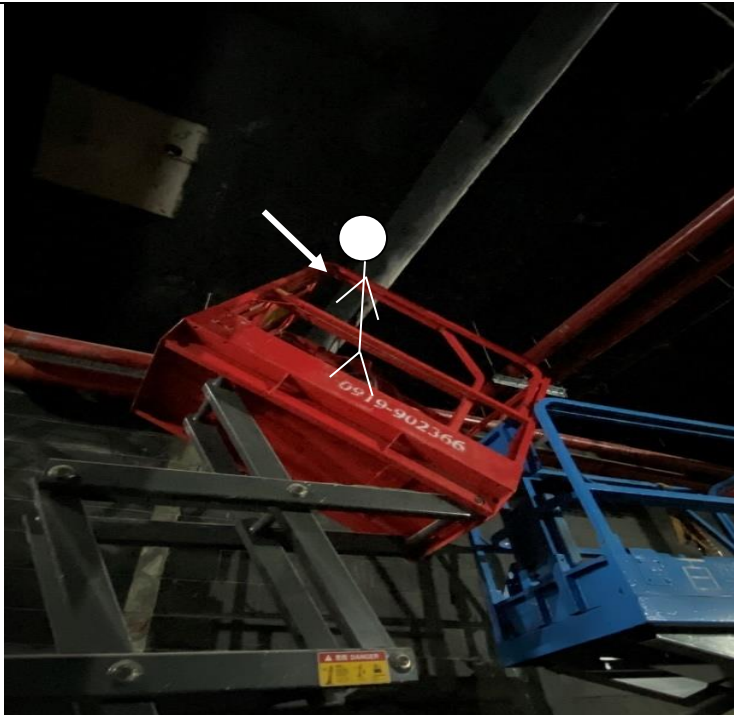
說明	楊罹災者於地下1樓獨自進行配管放樣作業，駕駛剪刀型高空工作車（紅色）於車道斜坡停妥後升起時向後傾倒。（紅色箭頭為車輛行經路線，黃色箭頭為車輛傾倒方向）

研判罹災者於紅色高空工作車傾倒時下巴及鎖骨處撞擊到頂部護欄，而後遭護欄及橫梁夾於中間，經現場其他作業勞工開另一臺藍色高空工作車將紅色高空工作車頂起後脫困。

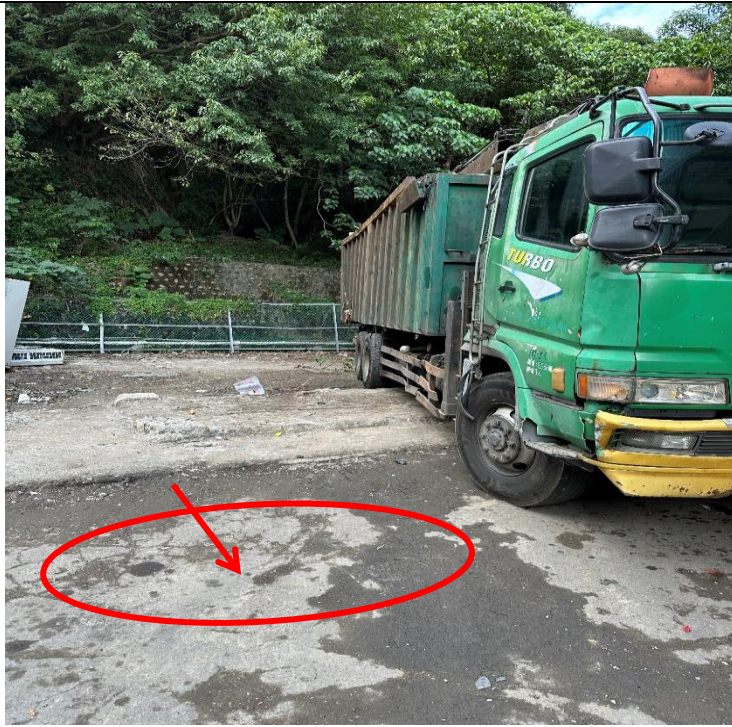
說 明

徐姓罹災者之行走動線及跌倒位置(圈選處)照片。

七、災害防止對策：雇主對於勞工工作場所之通道、地板、階梯、坡道、工作台或其他勞工踩踏場所，應保持不致使勞工跌倒、滑倒、踩傷、滾落等之安全狀態，或採取必要之預防措施。（職業安全衛生設施規則第21條暨職業安全衛生法第6條第1項）
