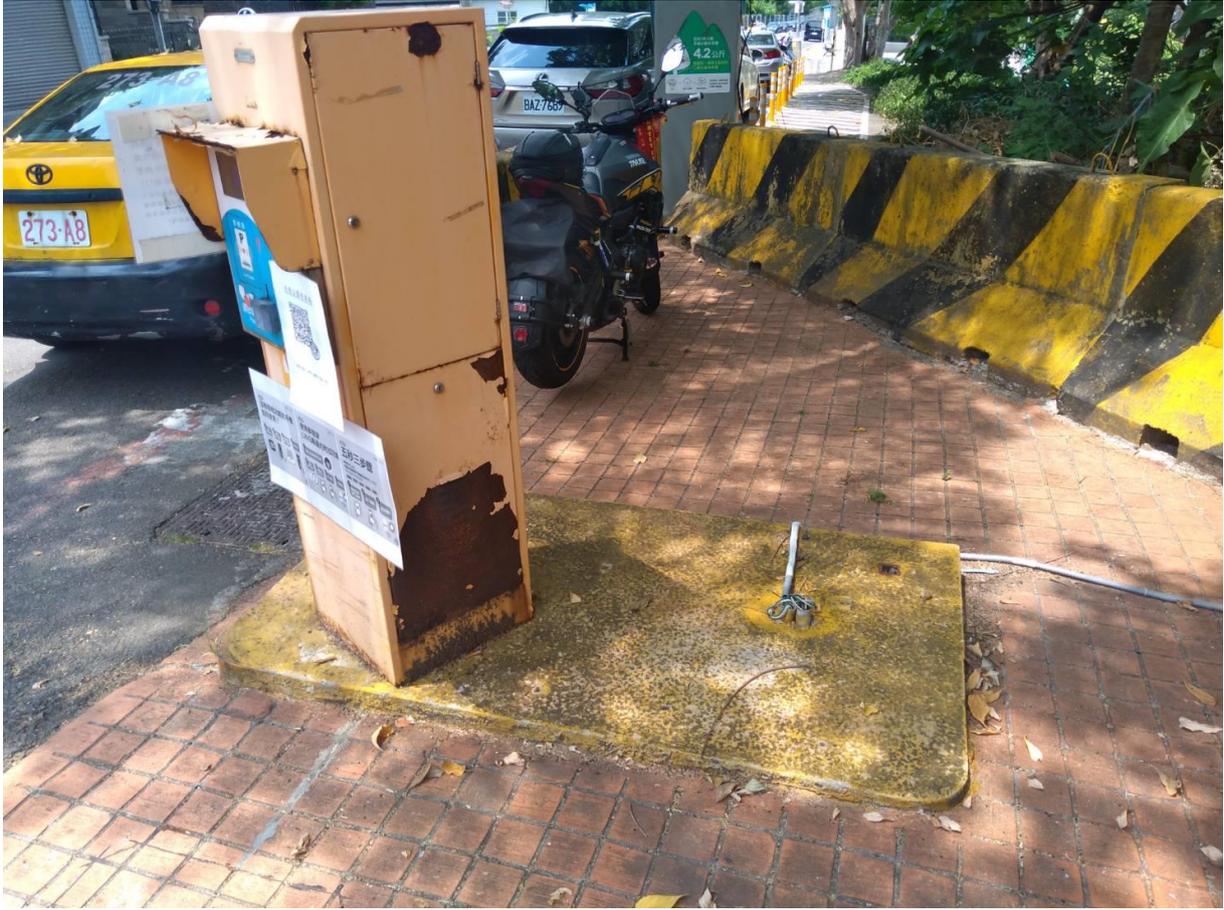
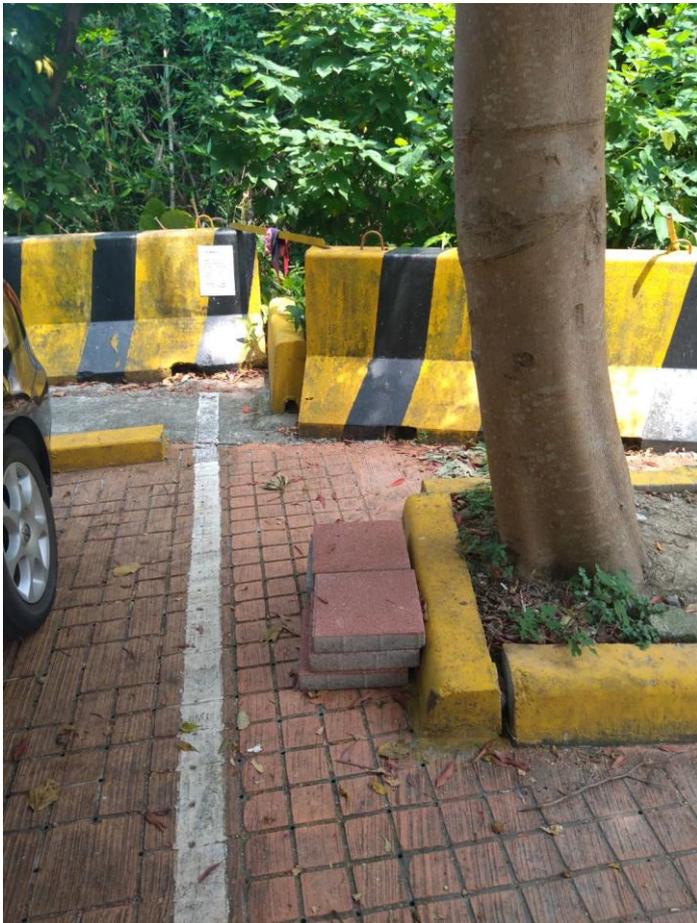
天母公園現況

鋪面及標線尚可，惟柵欄機
基座與鋪面有高低差、電線
露出及有非本場所屬物品，
請廠商協助丟棄並放置三角
錐阻絕民眾進出避免摔倒。

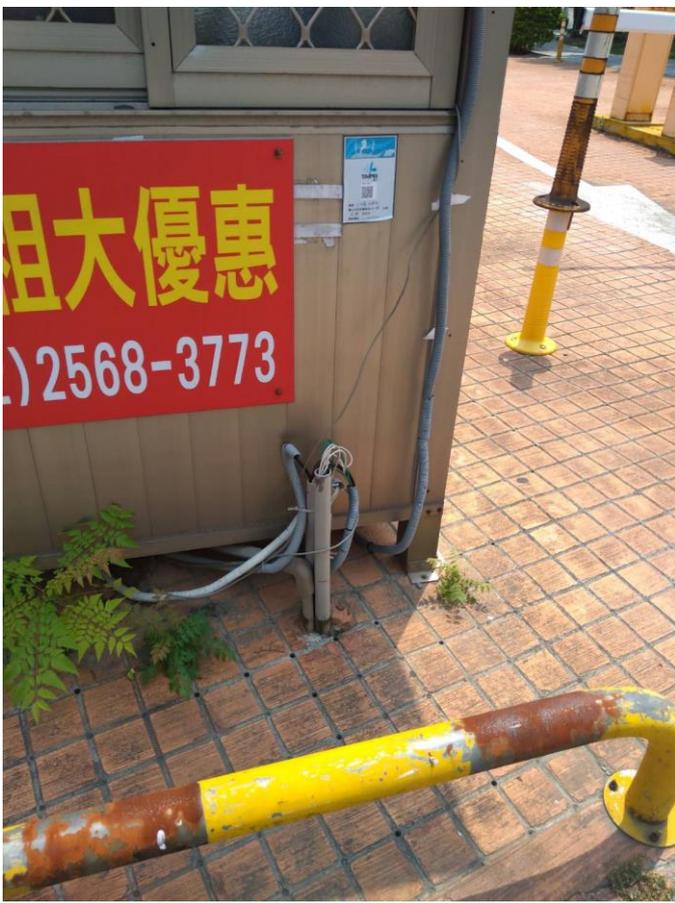
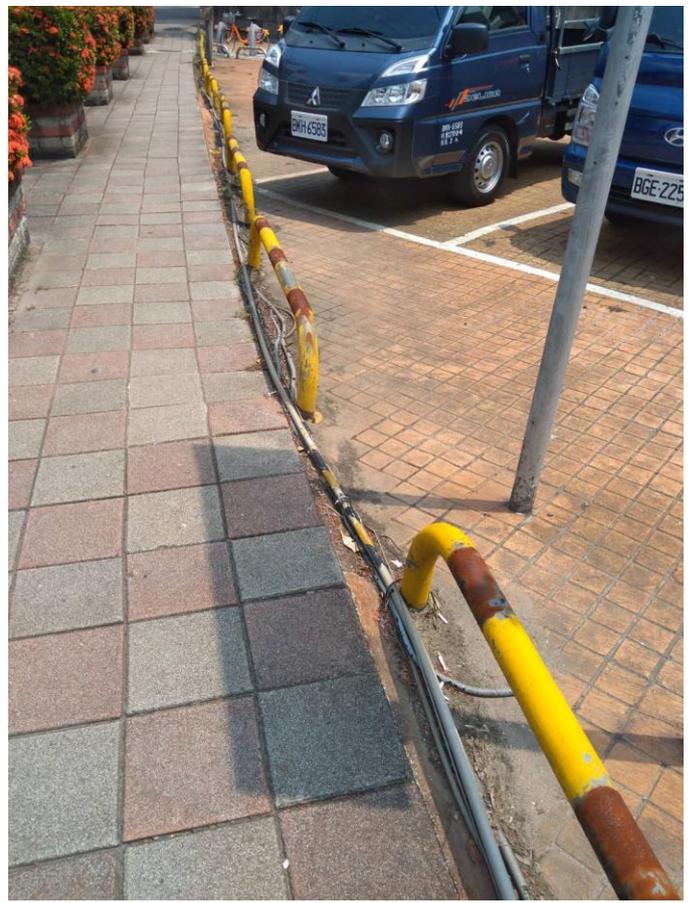
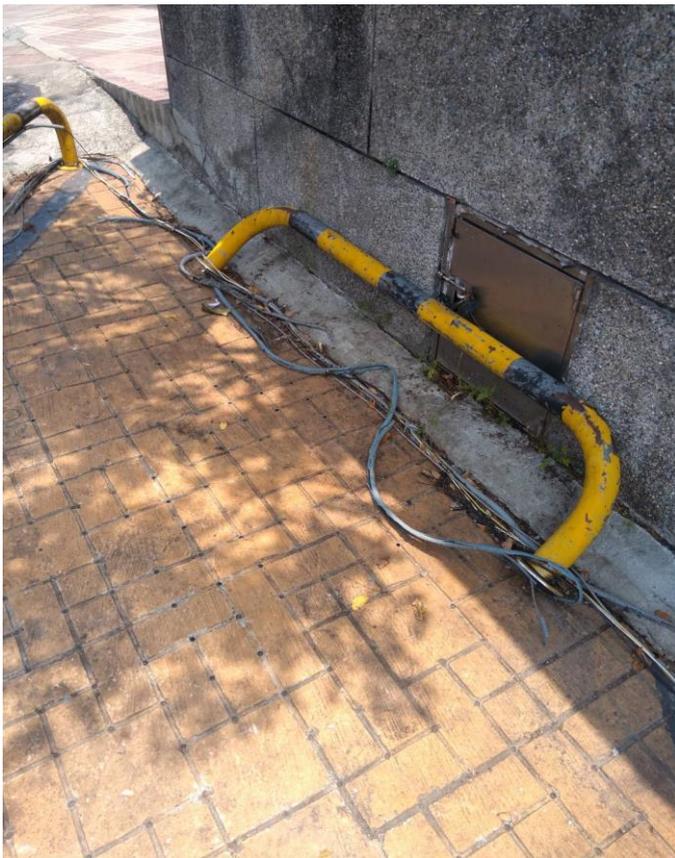
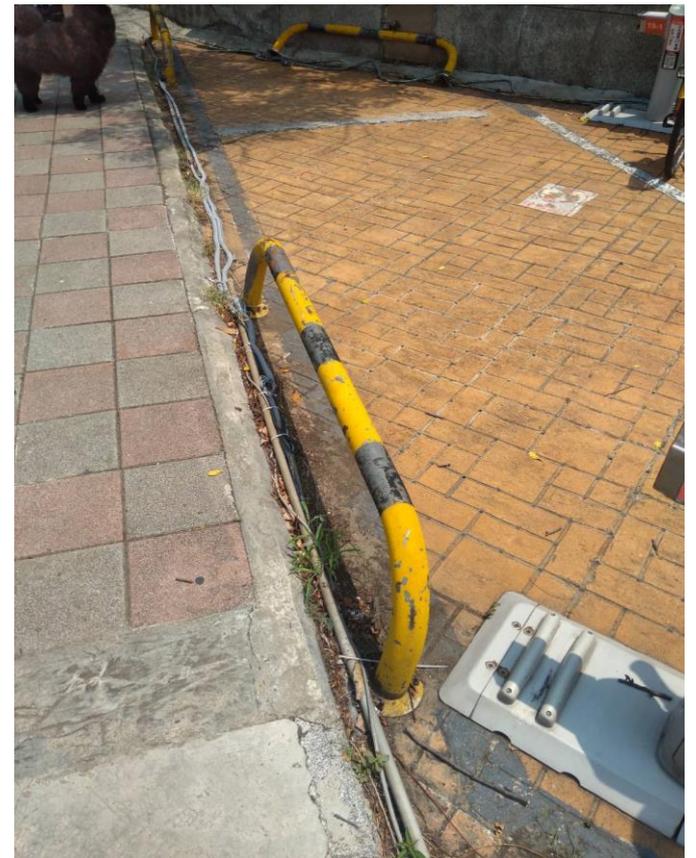
行義路現況

鋪面及標線尚可，惟電線採明線處理致眾多電線露出，及 UBIKE 有棄置之 U 型欄杆(多有 U 形欄杆鬆脫)；U 桿建議廠商視需求重新裝設/棄置，電線部分建議未來可裝設 PVC 保護電線。

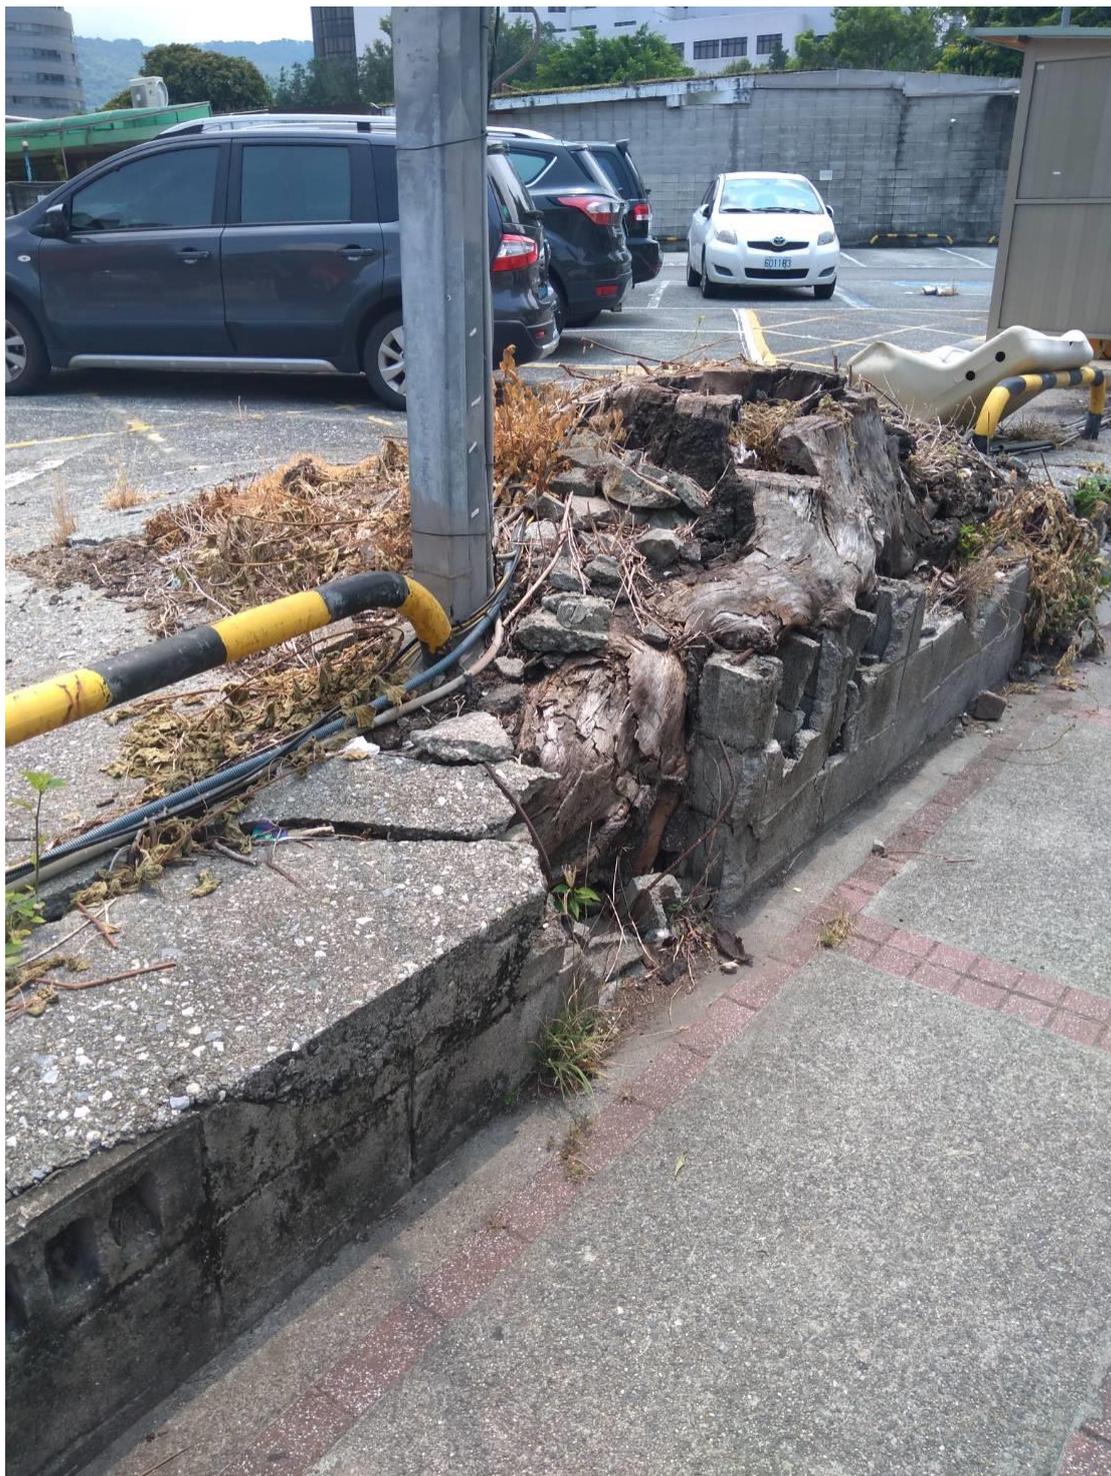
明德路現況

場內舊有樹頭竄出已破壞鋪面，本案本處已錄案辦理。
