蓄(給)水池清洗施工照片

施工地點：功文幼兒園

施工日期：111年8月26日

用戶用水設備檢查及水質檢驗紀錄表

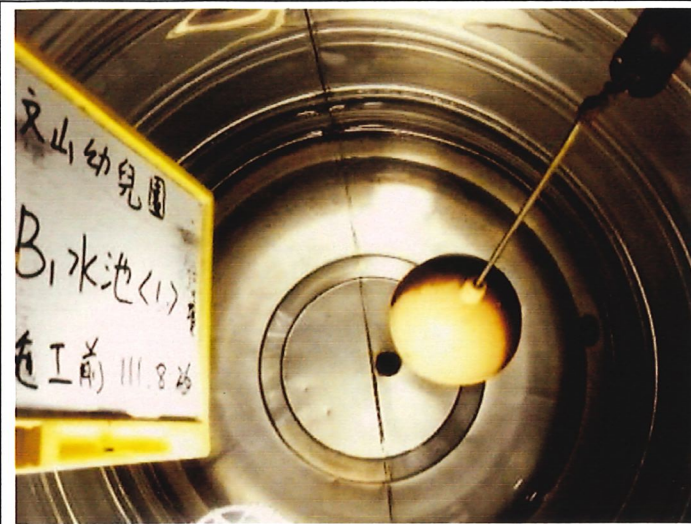
BIF 蓄水池-1 施工前

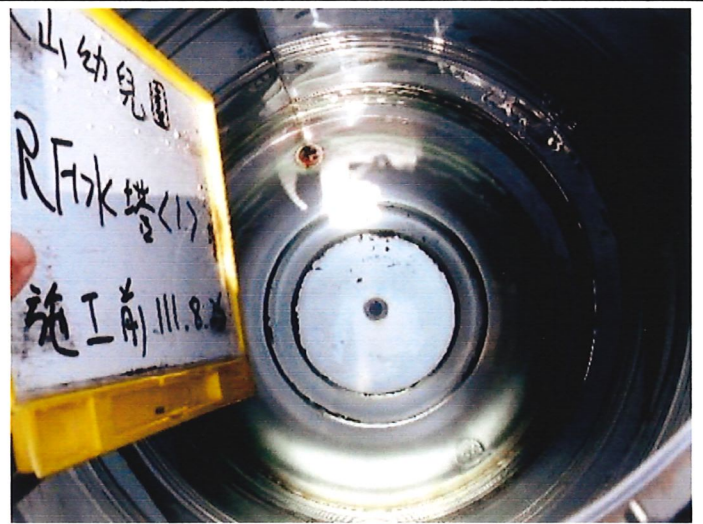
頂樓水塔-1 施工前

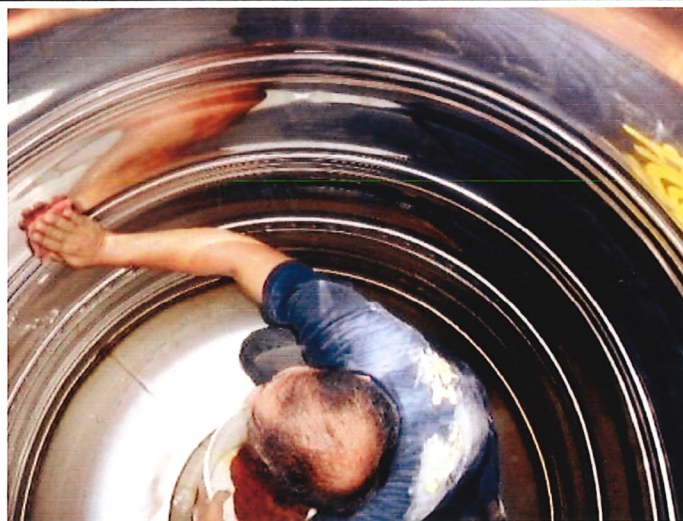
施工中

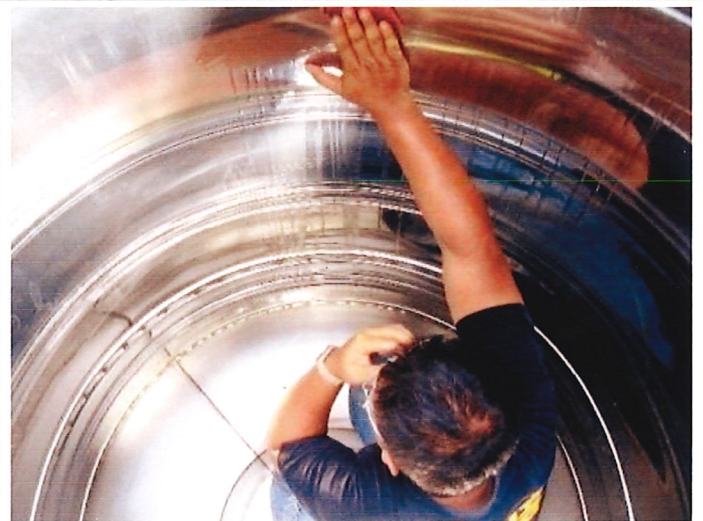
施工中

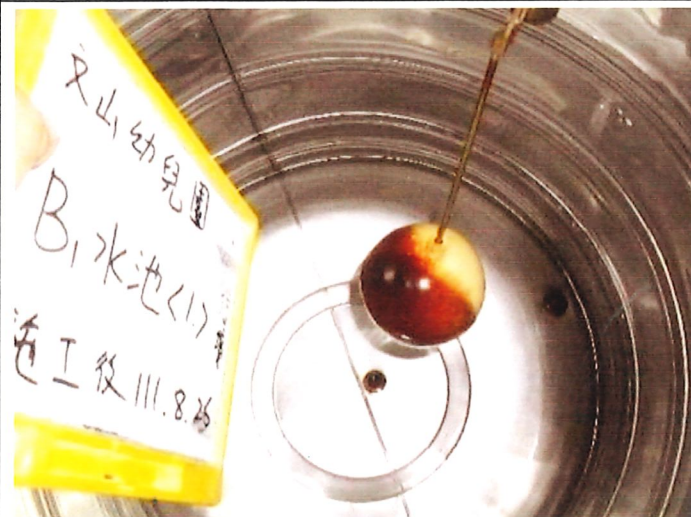
BIF 蓄水池-1 施工後

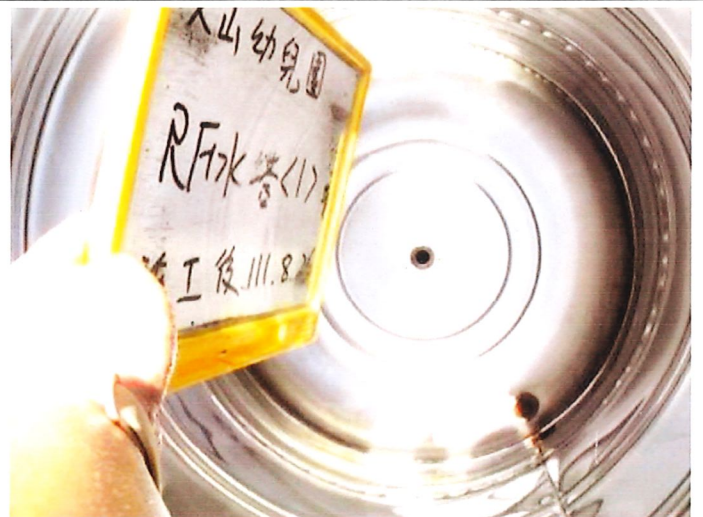
頂樓水塔-1 施工後

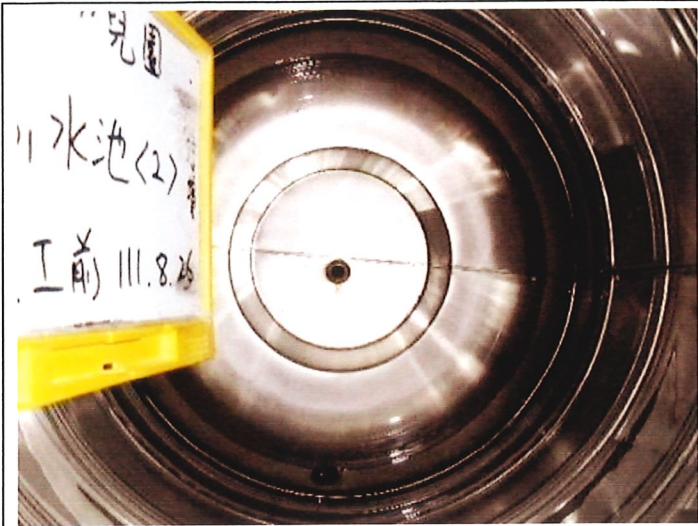
B1F 蓄水池-2 施工前

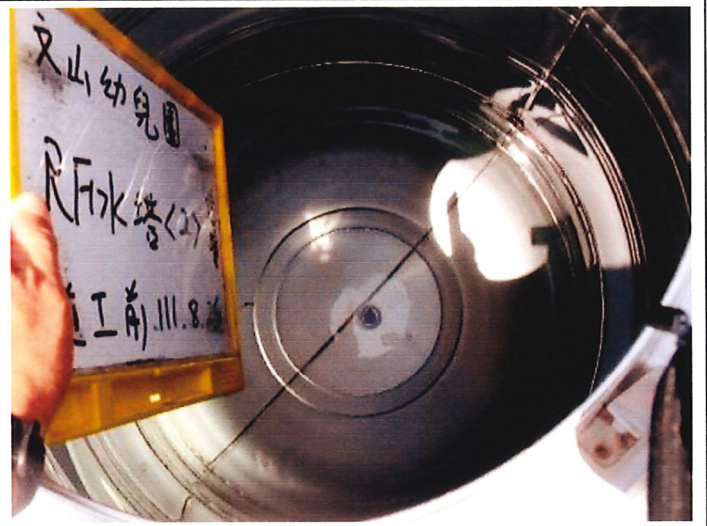
頂樓水塔-2 施工前

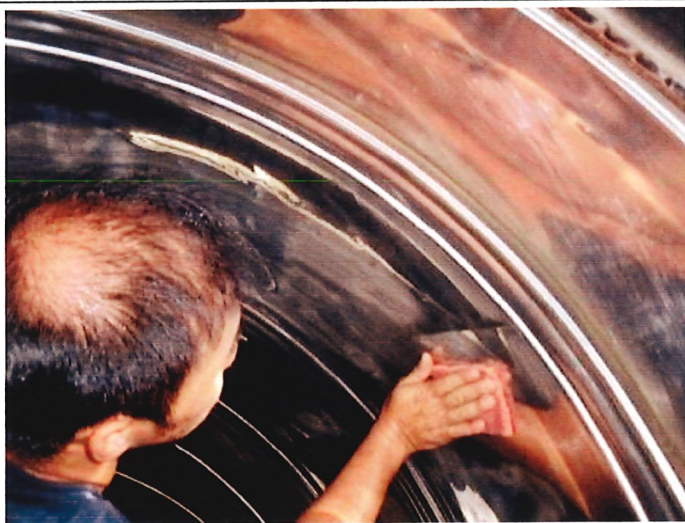
施工中

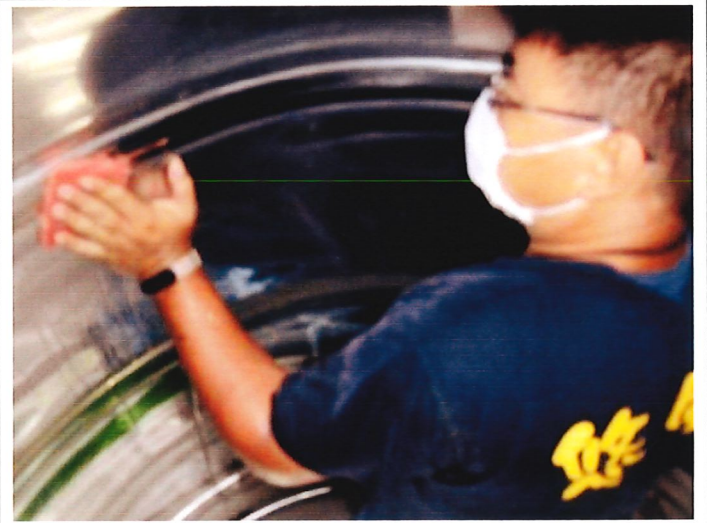
施工中

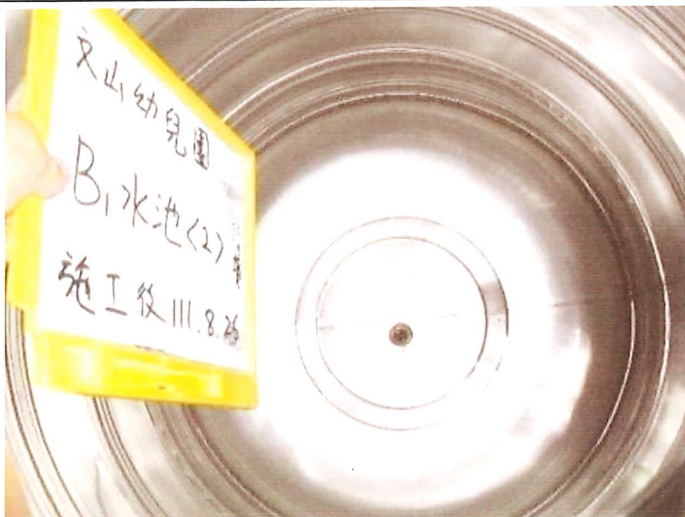
B1F 蓄水池-2 施工後

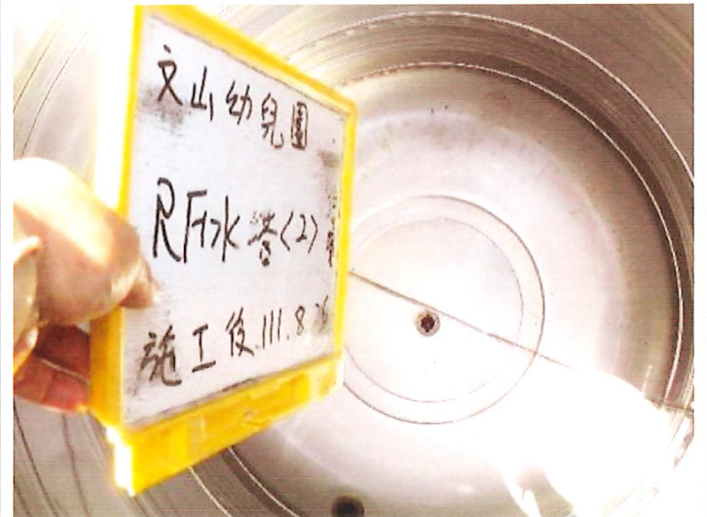
頂樓水塔-2 施工後
