臺北市松山區民權國民小學

104年度自強樓遮陽設施改善工程

成果簡報

報告人：董欣樂 104.10.16

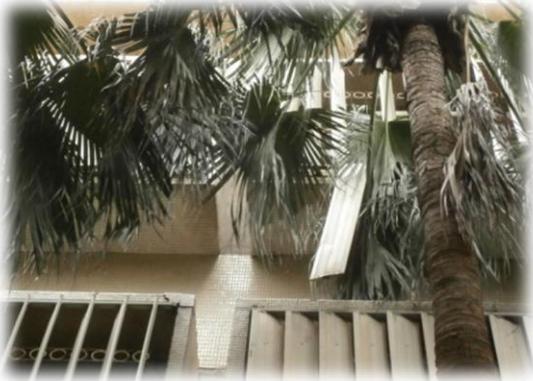
- 自強樓於民國63年~65年分期興建，單邊走廊。地上4層(地下1層)總樓地板面積3386m²；102年進行校舍耐震補強工程詳細評估。
- 結構技師於設計規劃建議自強樓東側外牆舊有之遮陽板(圖1)、窗臺(圖1)因考量校舍安全應拆除(遮陽板支架毀損無法修復、窗臺鋼筋鏽蝕且有脫落)
- 103年自強樓校舍耐震補強工程完成(圖3)

圖1-遮陽板破損

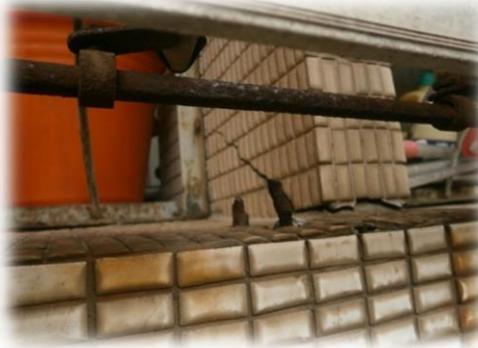
圖2-窗臺鋼筋鏽蝕

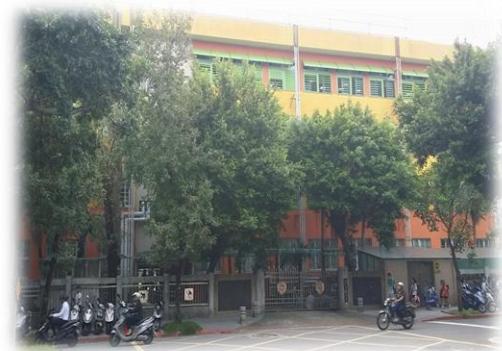
圖3-補強後東側外觀

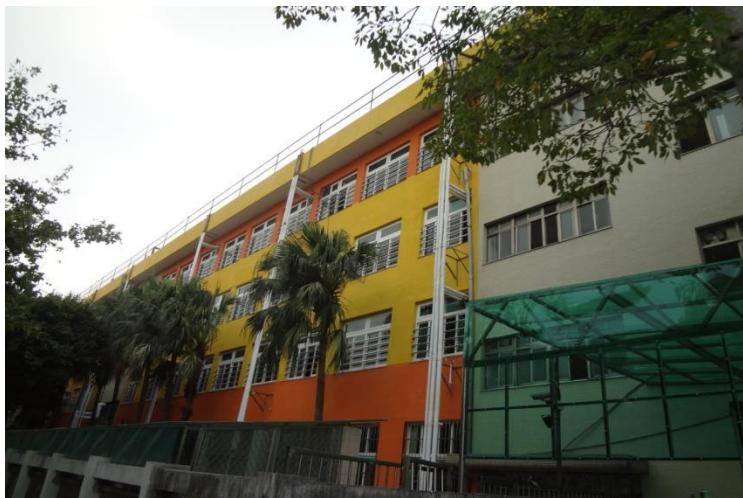
- 耐震結構補強因考量其結構安全，拆除毀損窗臺及不堪使用之舊有遮陽板。
- 本校自強樓為東西向之建築，二~四樓夏季受烈日照射及雨天潑雨進教室等問題，若關閉窗戶窗簾則導致教室悶熱空氣不流通，高樓層室內溫度飆高，師生苦不堪言，嚴重影響教師教學及學生學習品質與心情；圖1、2。

圖1：自強樓結構補強工程後

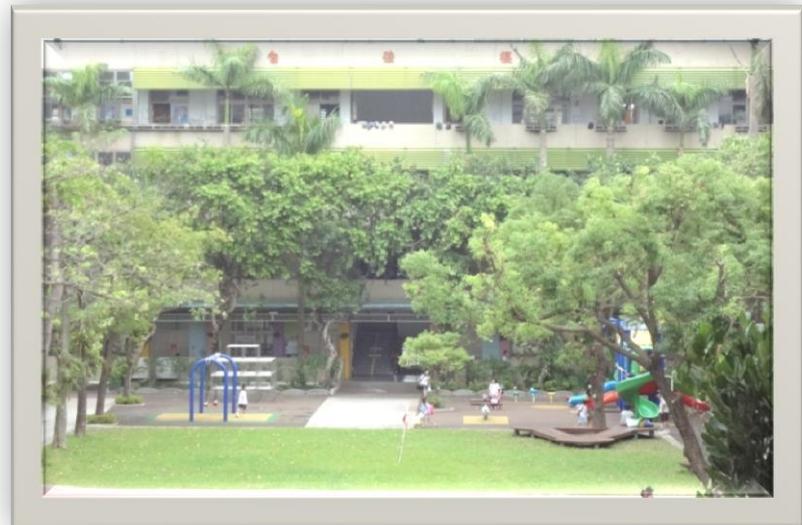
圖2：西側原有遮陽板外觀

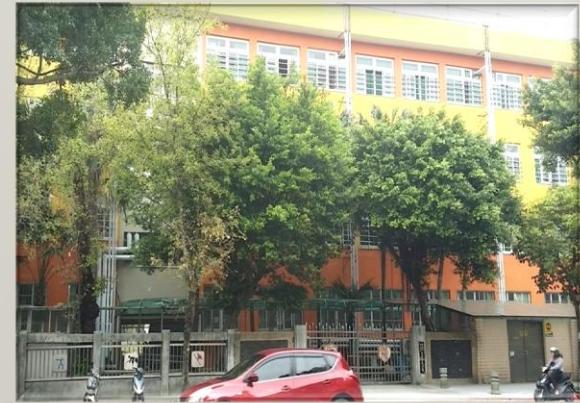
施工前-補強工程之後東側外觀

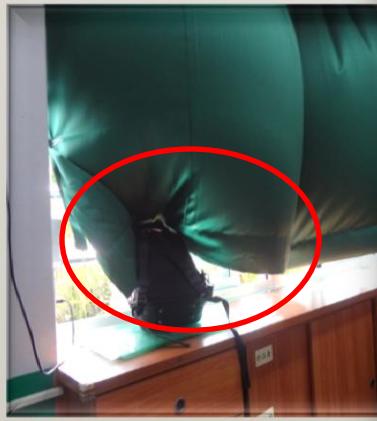
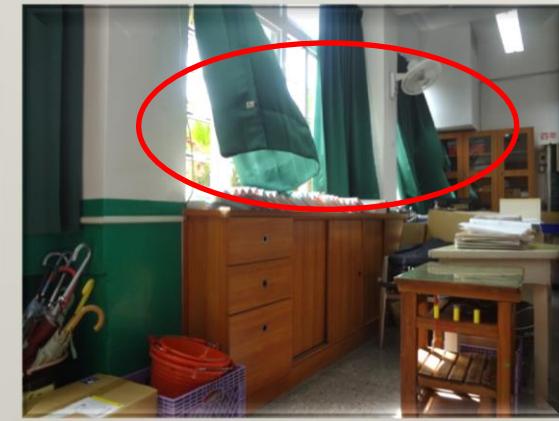
施工前-教室內部

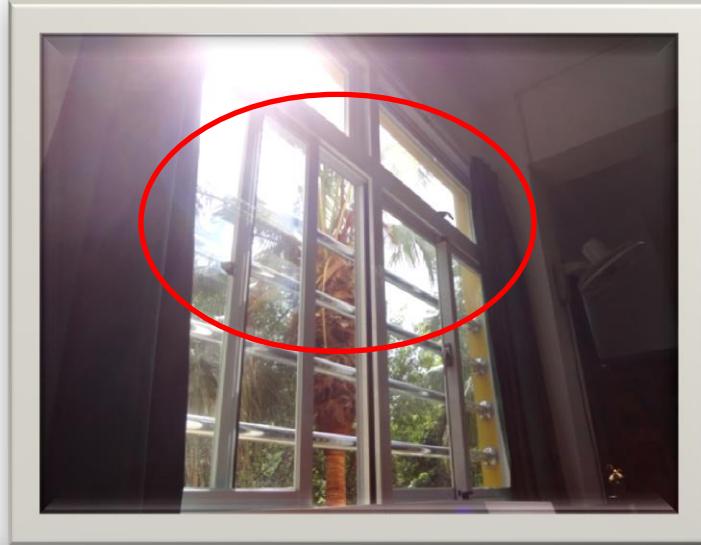
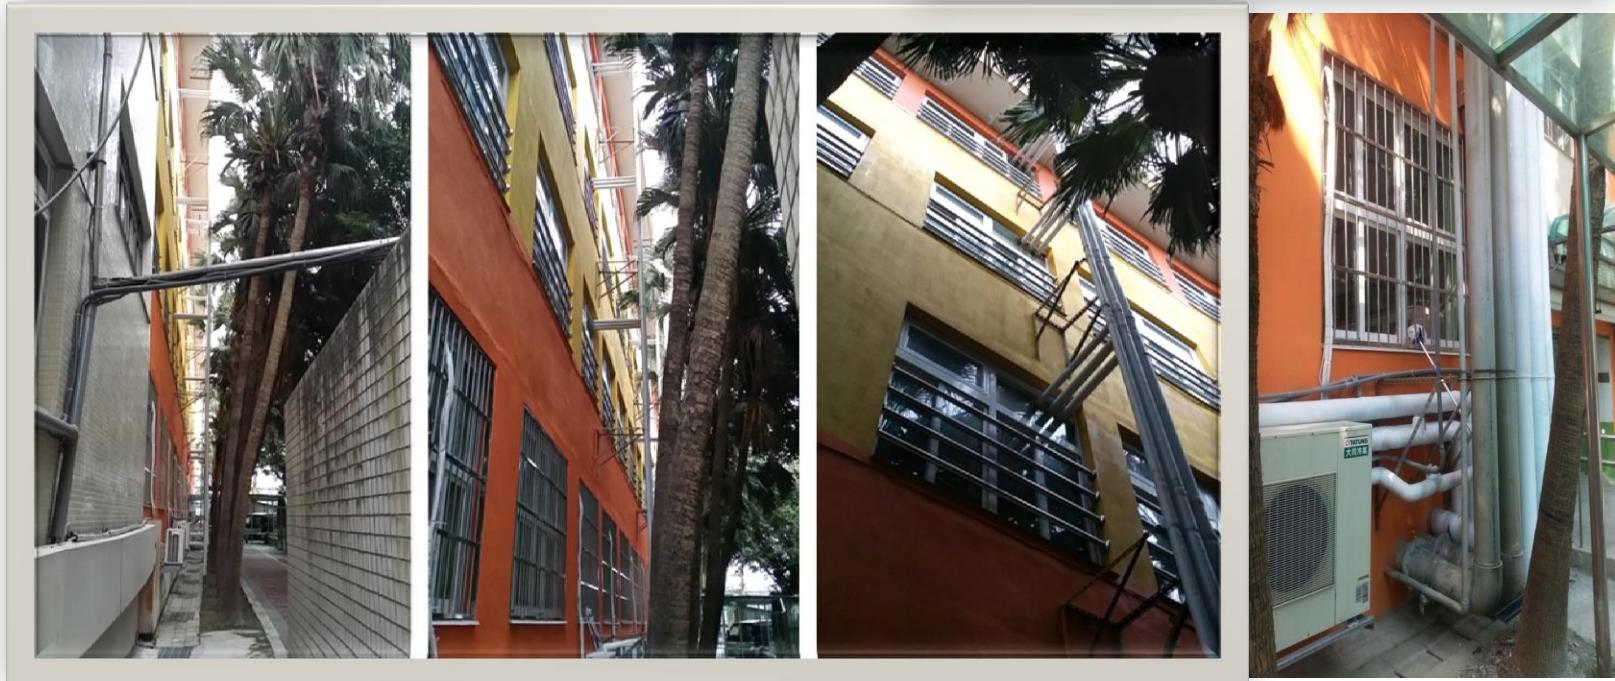
雖有樹蔭，但無法擋住日照-上午教室室溫升高

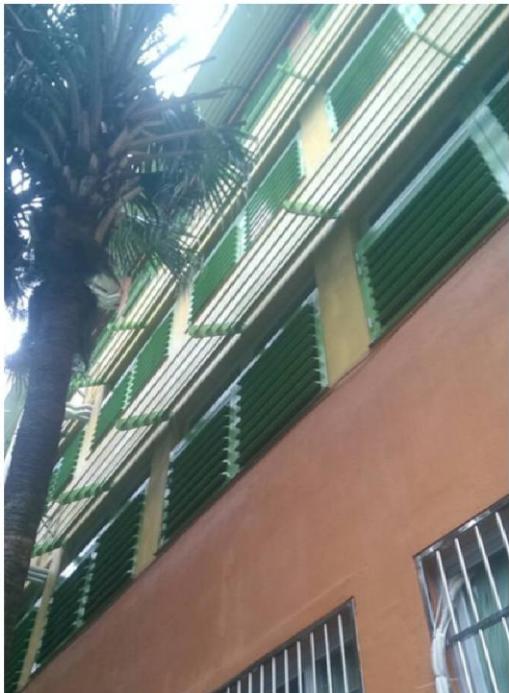
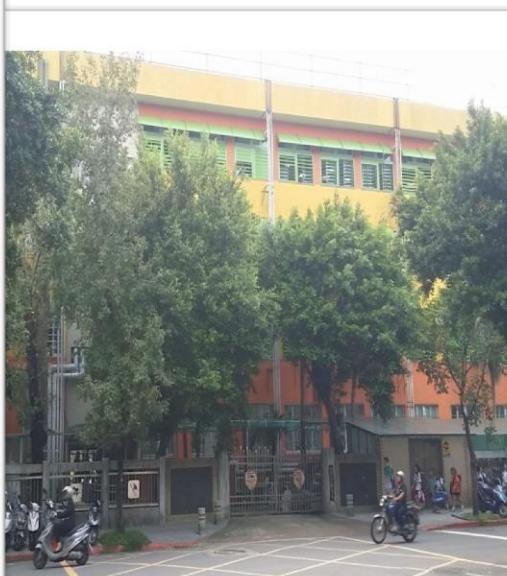
完工後-東側內外觀

- 因無外走廊，陽光直射嚴重，且考量逃生安全需求，故採用可開啟式活動百葉：改善空氣流動與符合逃生消防規範，對外視覺透視性亦得以確保；如圖。

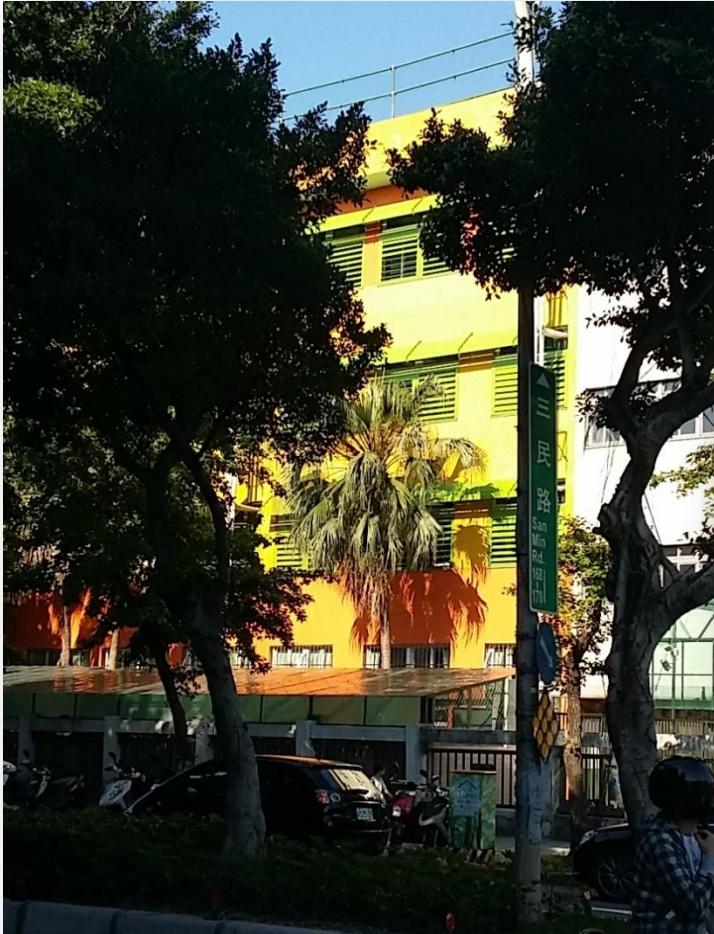
完工後-東側外觀

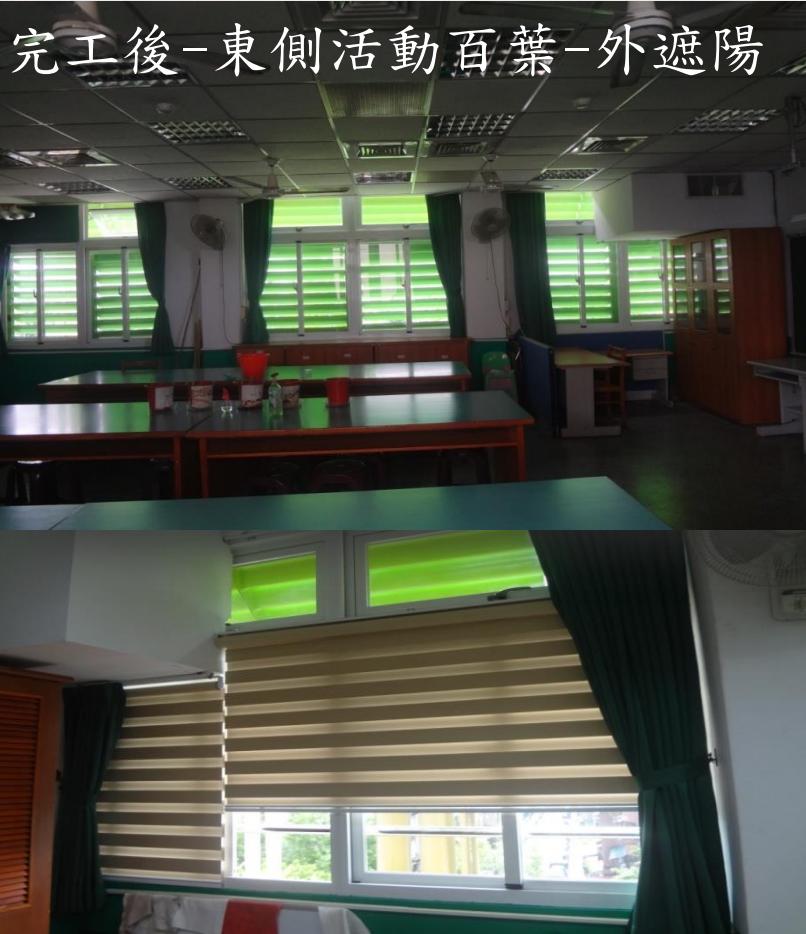
完工後-自強樓東側內遮陽
