臺北市北投區光明路 168 號瓦斯漏氣搶修及路面修復

總結報告

臺北市道路管線暨資訊中心

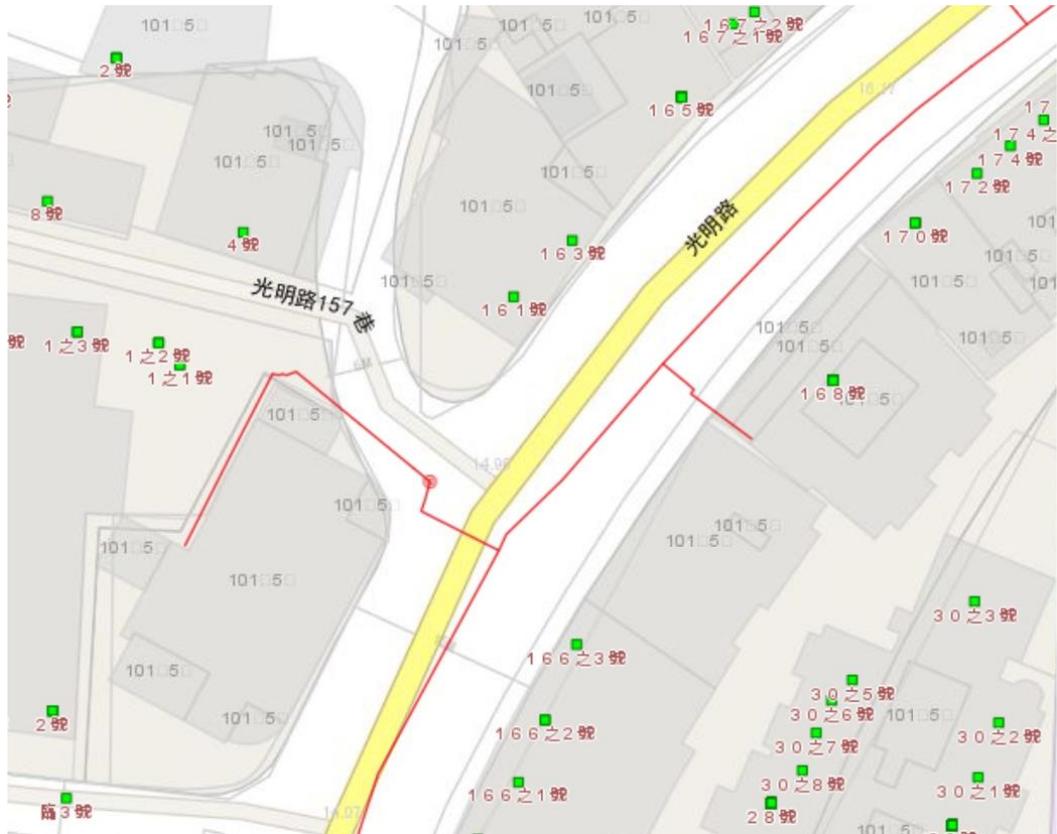
光明路 168 號附近瓦斯管線圖

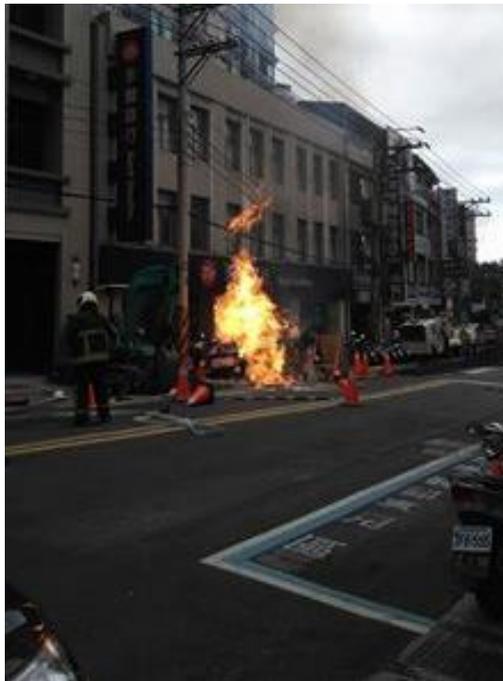
臺北市道路管線暨資訊中心 104 年 12 月 18 日 11 時 17 分接獲陽明山瓦斯公司通報北投區光明路 168 號前辦理瓦斯管汰換因施工不慎造成發生瓦斯漏氣起火。

11:17 現場發生瓦斯起火情形

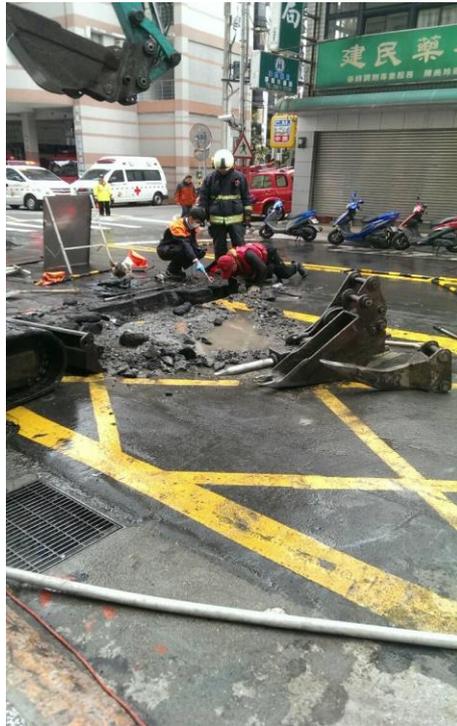
11:30 消防局現場撲滅完成

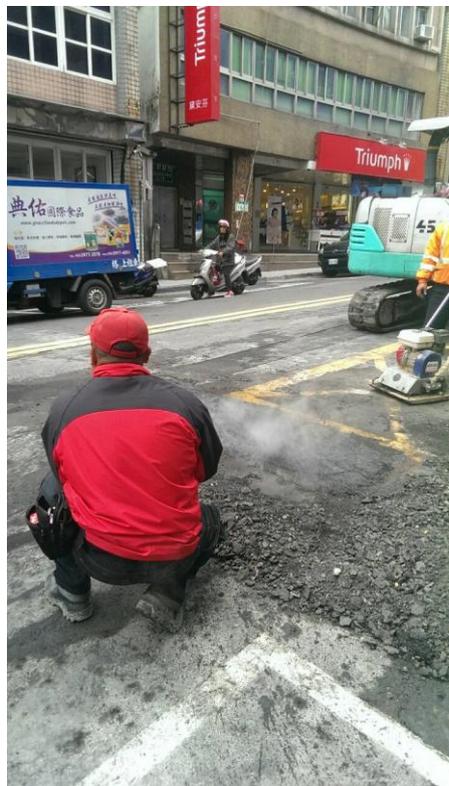
11:50 現場查巡漏氣點並立即修復

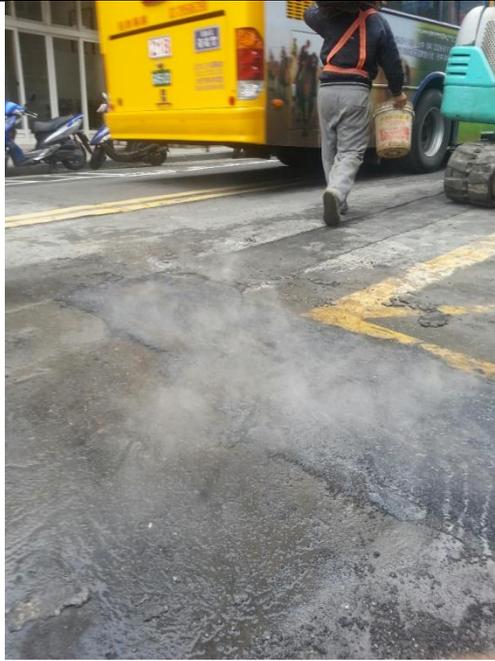
13:00 路面修復完成
