臺北市政府工務局

搶救復興航空墜落基隆河飛機殘骸及墜毀擦撞環東高架橋

護欄緊急處理

## 總結報告

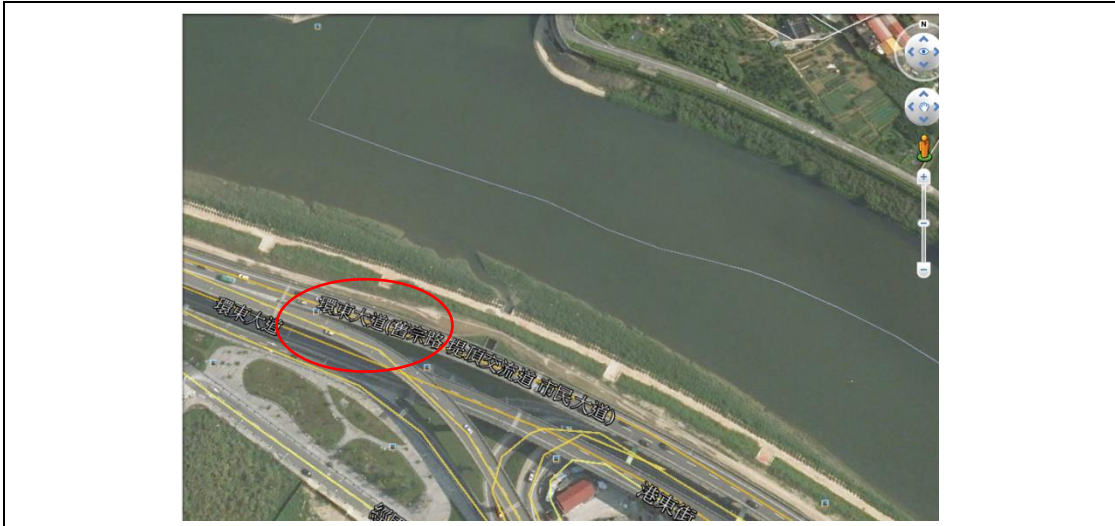
初步判斷飛機越過環東大道高架橋地點

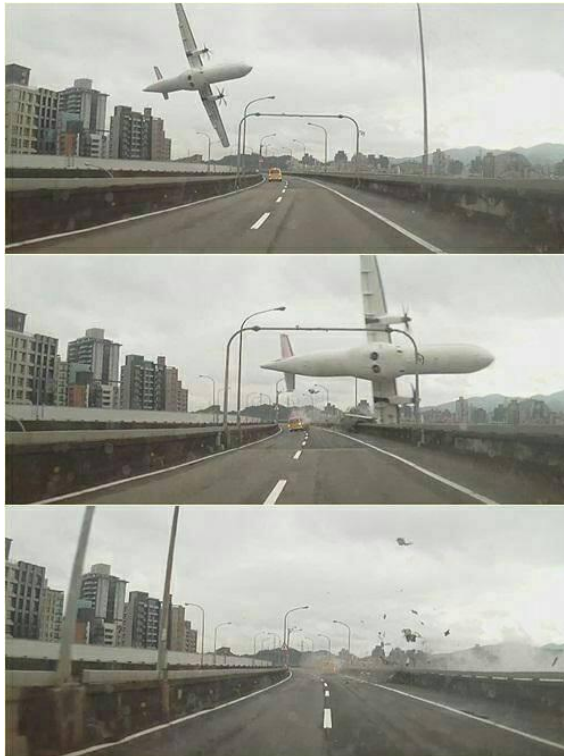
事故發生飛機越過環東大道高架橋畫面 (2 月 4 日 10 時 56 分)

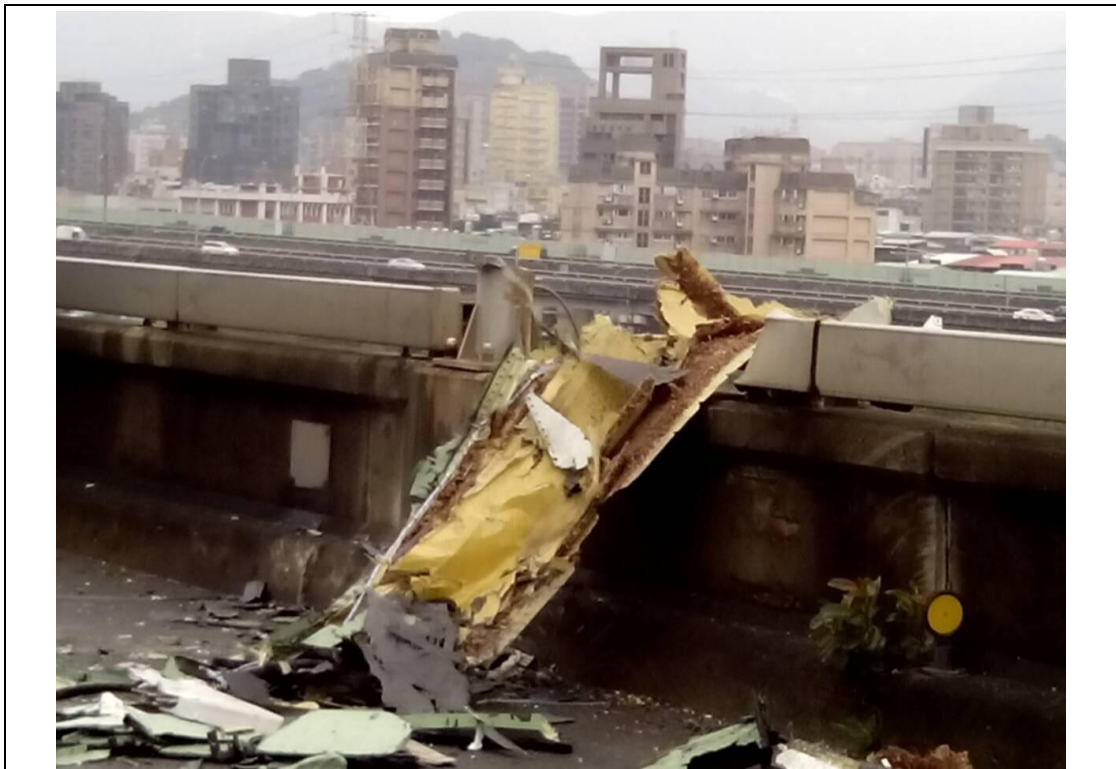
四、受損情形：約2公尺不銹鋼護欄斷裂，水泥護欄表面刮損，路燈1隻受損(詳如照片)。

現場機翼殘骸、不鏽鋼護欄及路燈受損情形

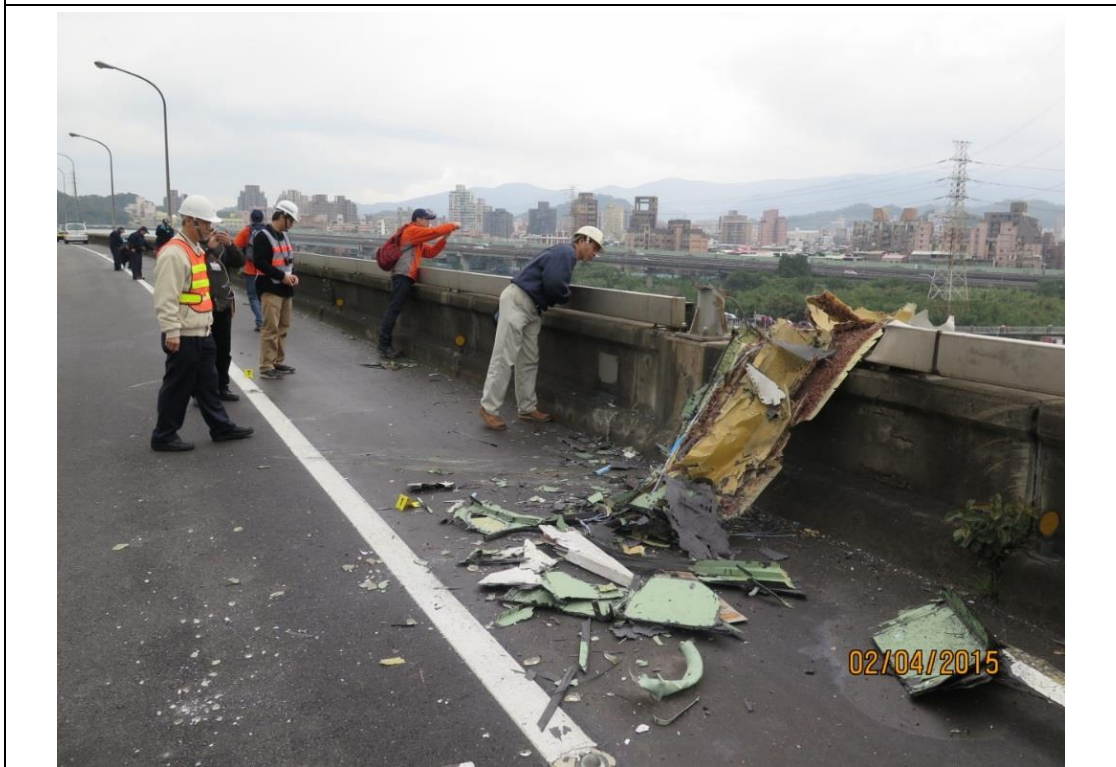
(二) 新工處維護科13時30分會同專業顧問公司(萬鼎顧問公司)橋梁安全檢測人員檢視橋梁安全，14時00分經專業技師評估橋體

結構安全無虞(詳橋檢報告)。

技師進行即時橋梁安全檢測

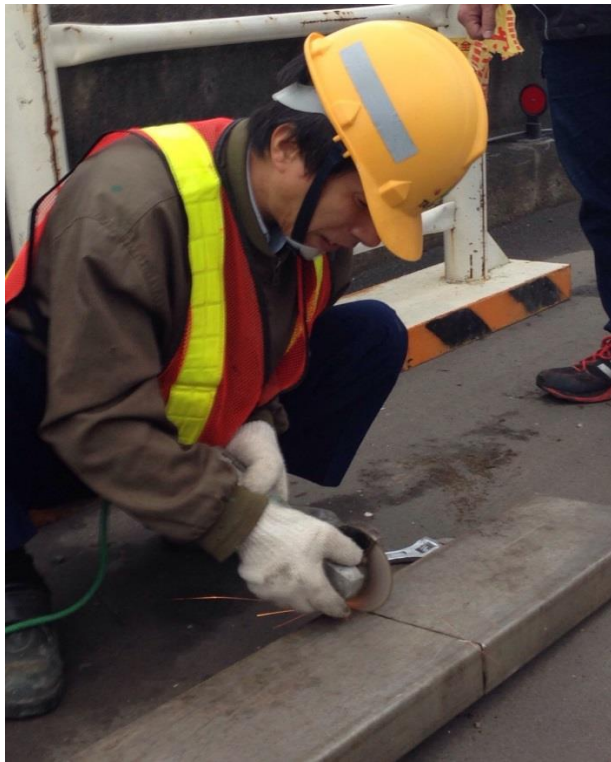
不銹鋼護欄損壞施工中

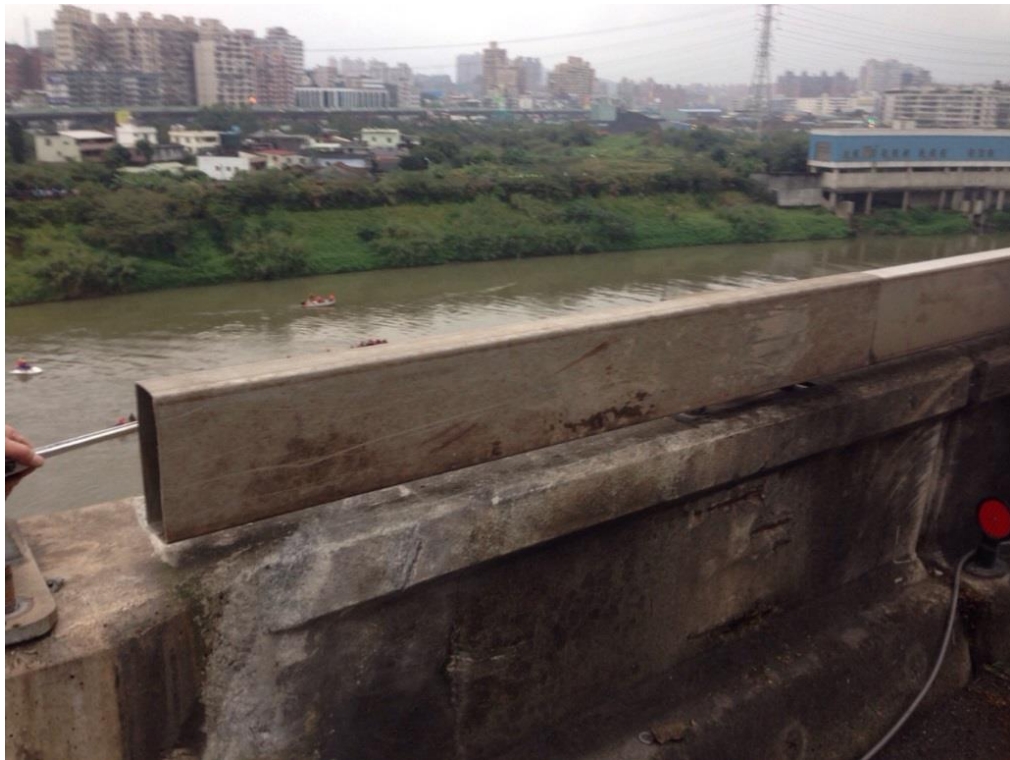
不銹鋼護欄損壞部份已修復完妥（2月4日17時16分）

(四) 17 時 16 分環東高架橋護欄修復完成。

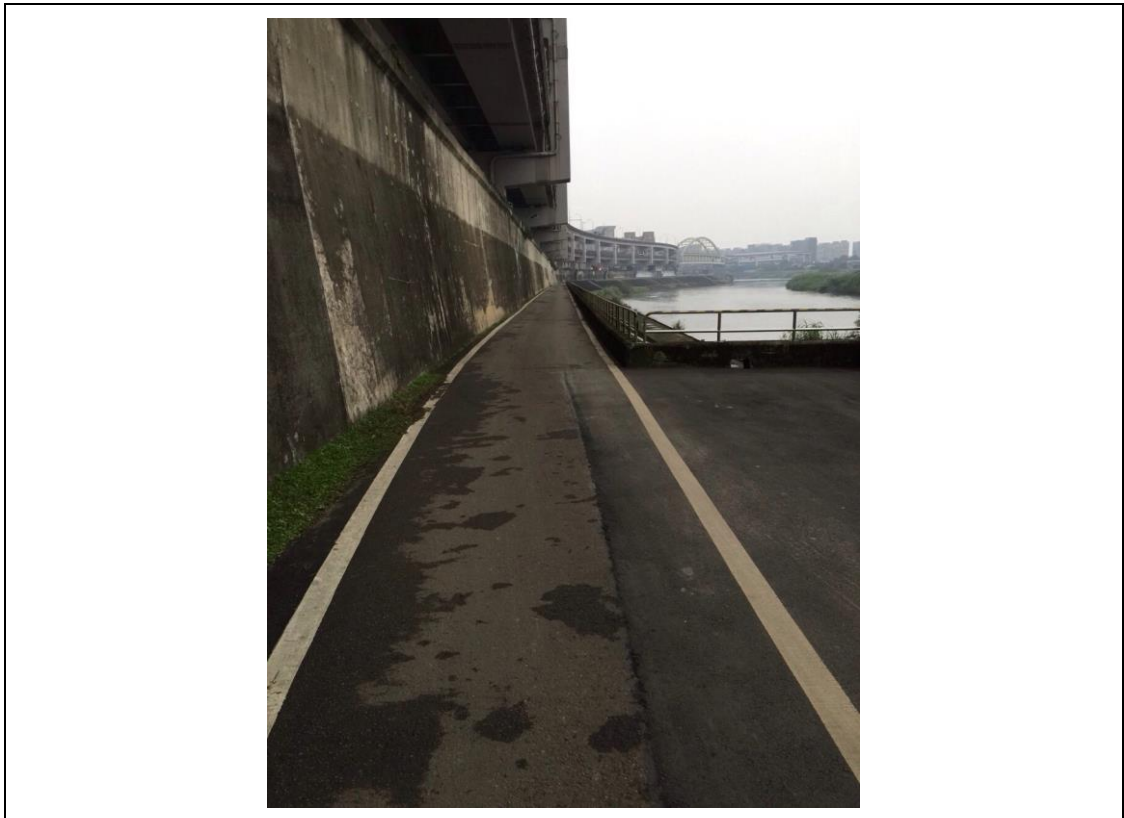
基二號疏散門堤防邊車道較窄

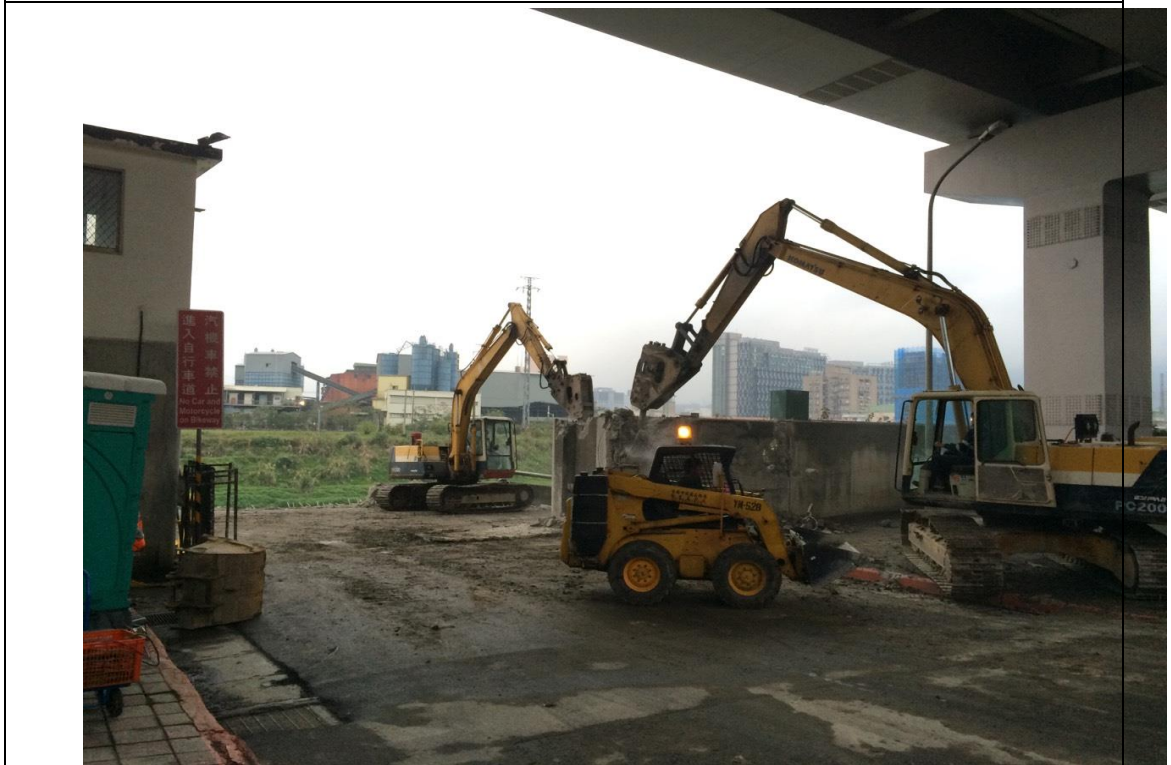
挖溝機破壞基一號疏散門

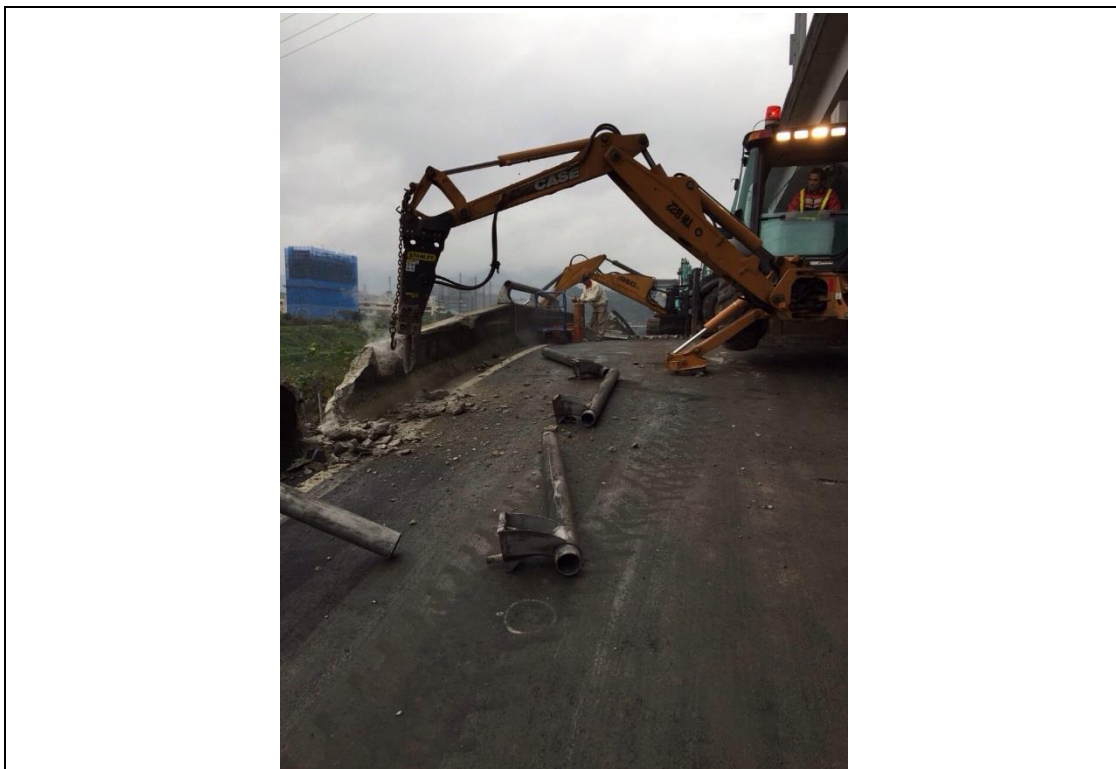
挖溝機打除堤外欄杆

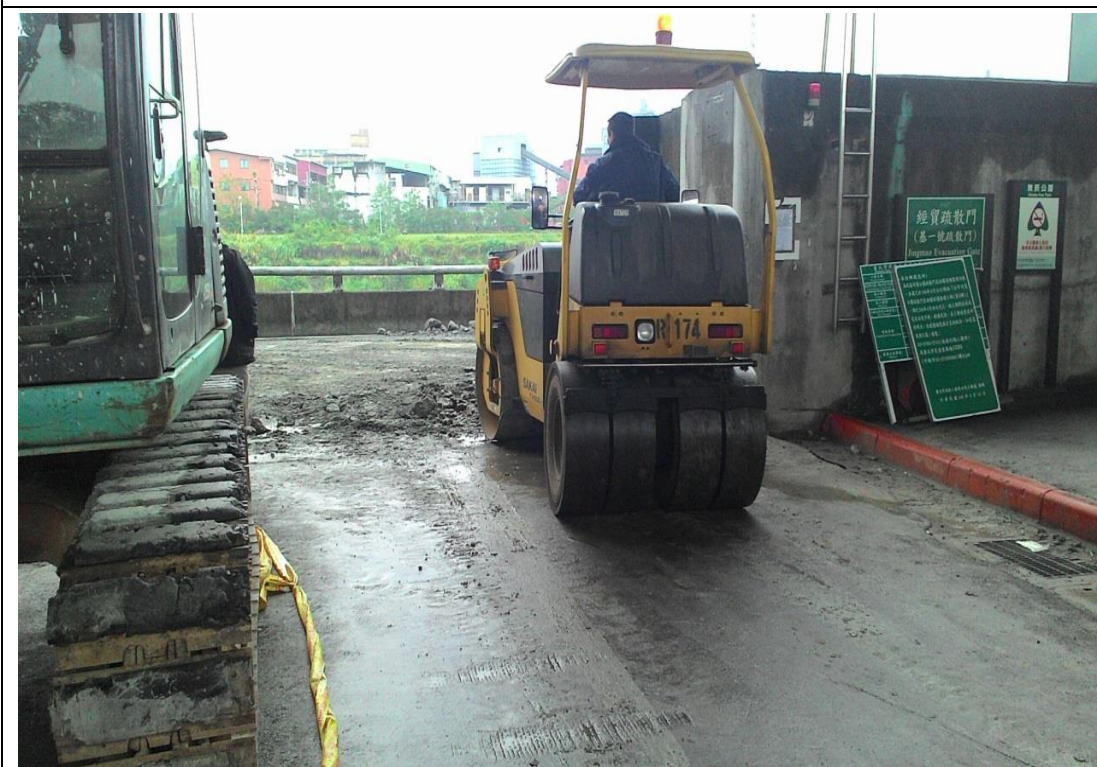
基一號疏散門現場整地

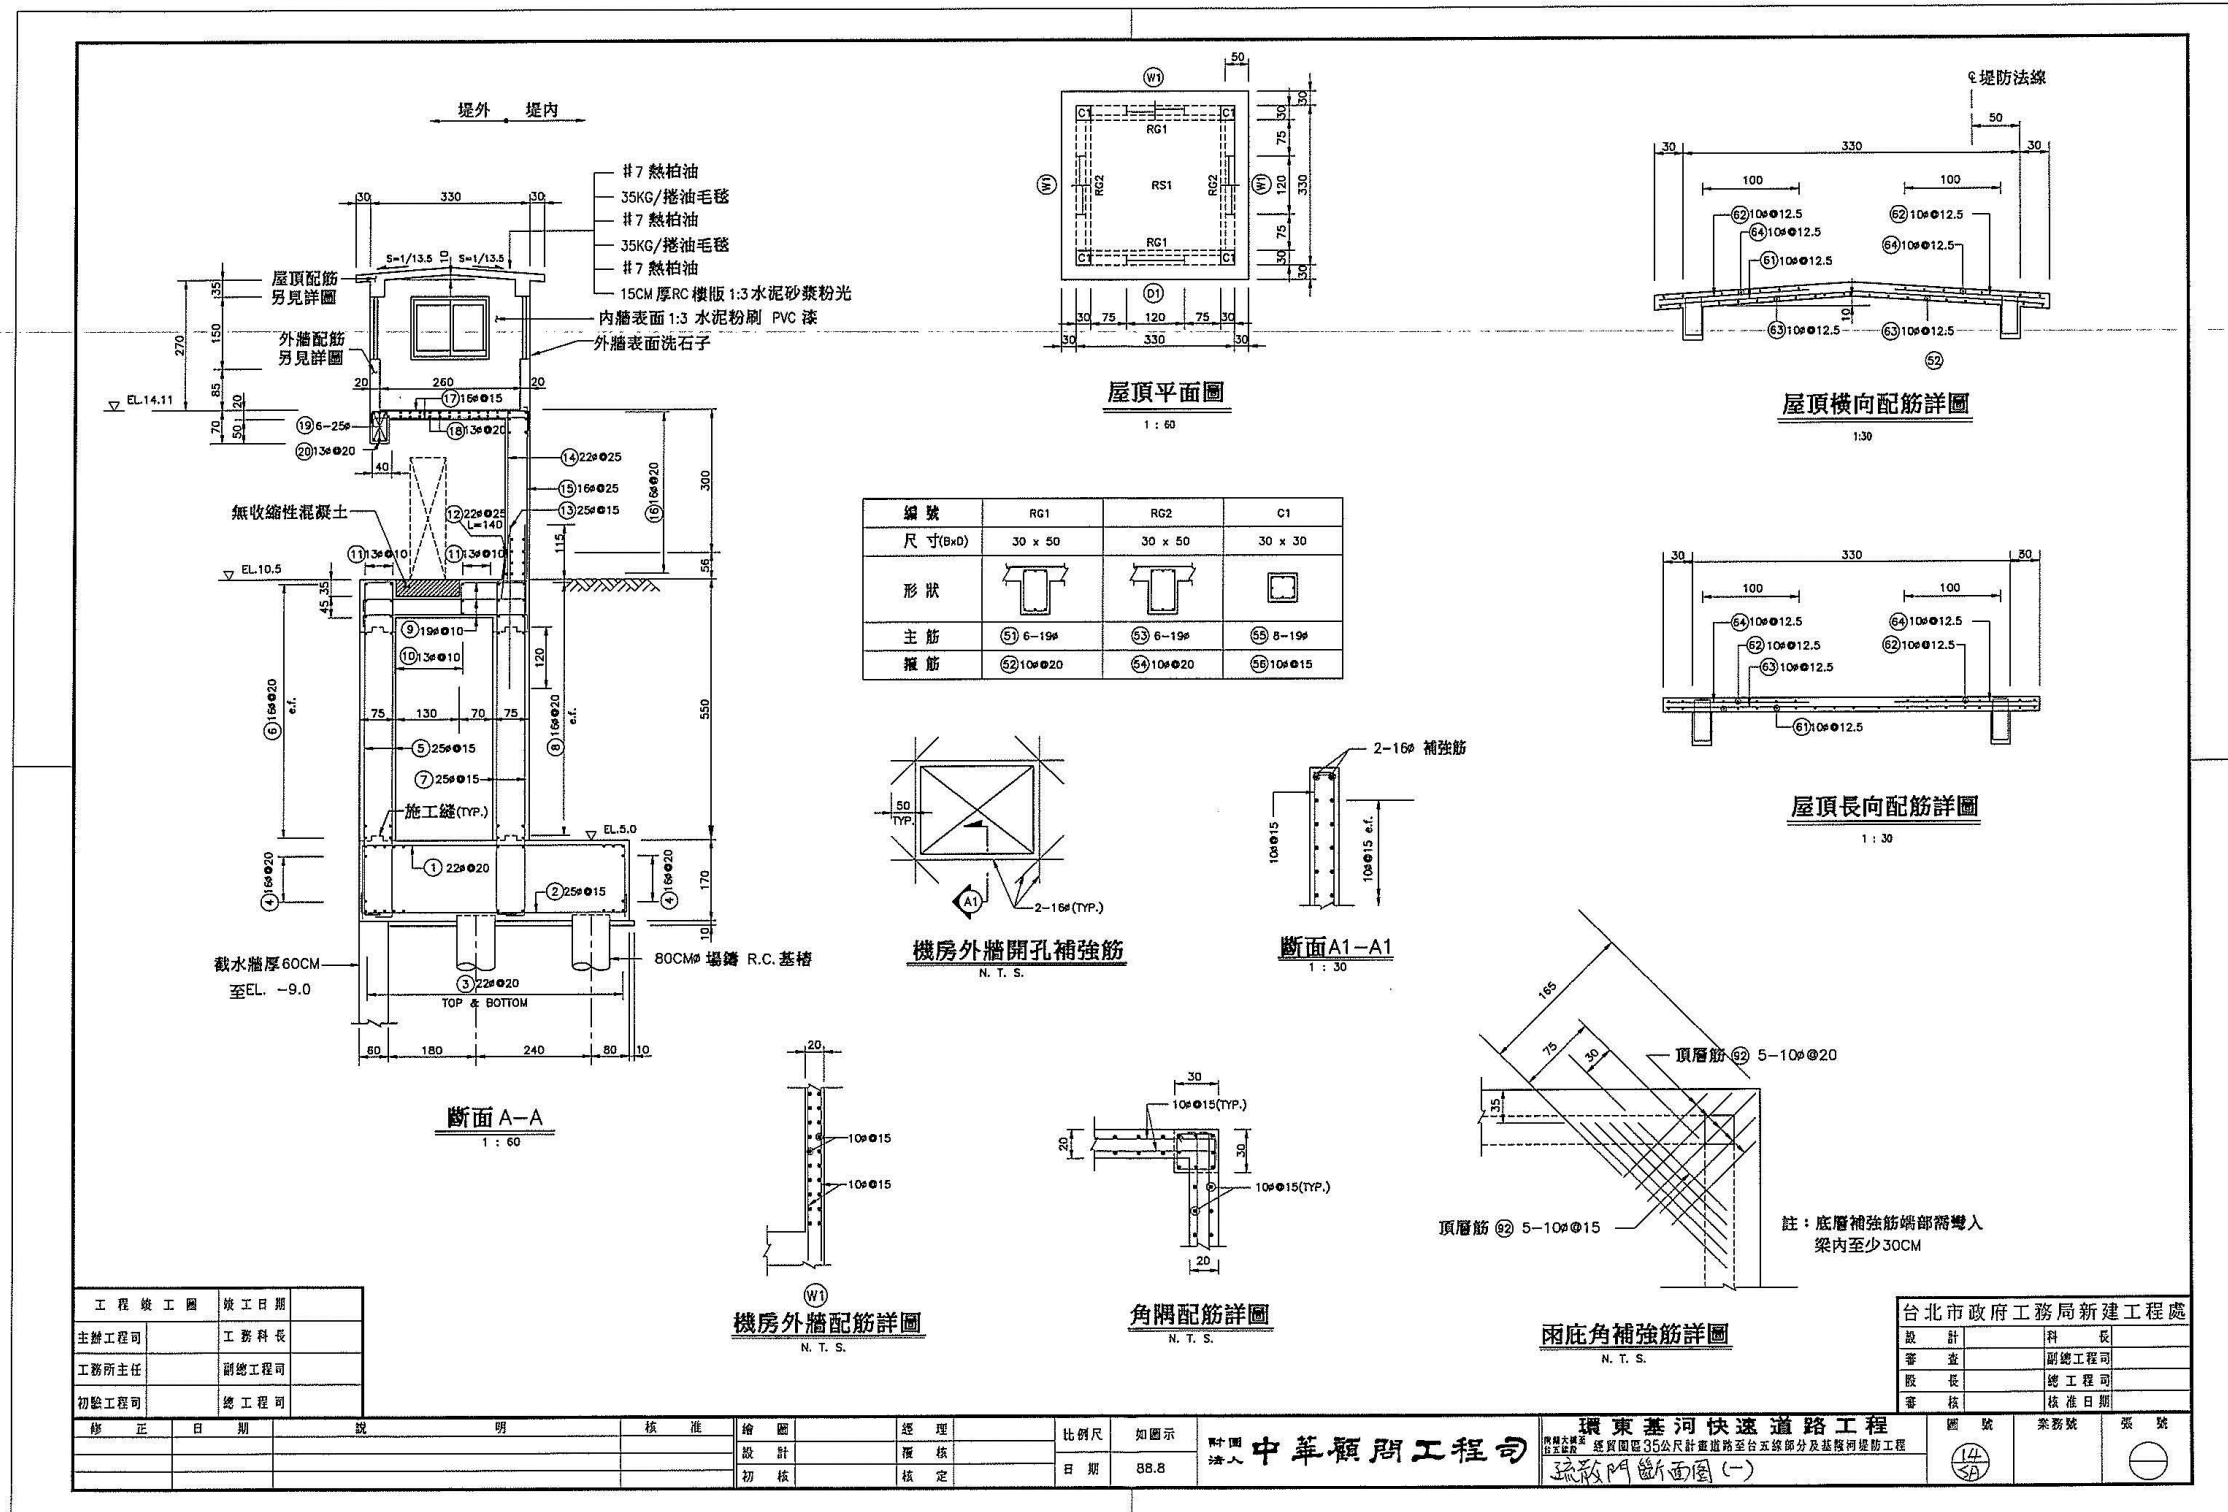
環東基河快速道路工程  
 經貿園路35公尺計畫道路至台五線部分及基隆河堤防工程  
 疏散門斷面圖(一)

- 一、鑒於本次事件發生於堤外，大型救災機具原預計由基二號疏散門進出，惟部分堤防邊車道太窄，故改由基一號疏散門進出，又受限於疏散門大小及堤外動線，需破堤及敲除部分欄杆，因堤防疏散門之墩柱採用強度 4000 磅混凝土且 8 號鋼筋每 15 公分即配筋 1 支（詳附件圖說），造成敲除耗時 3 小時，後續將由工務局檢討疏散門之開設寬度及救援動線，以提昇救災時效。
- 二、有鑒於本次事件救災人員之車輛停放在救災動線上，影響大型機具進出，建議交通警察大隊檢討災害發生時，應保持救援動線之暢通。
- 三、此次啟動「重機械編管及運用計畫」立即調動大型吊車機械救災，故民間救災資源之調查應予更落實。
- 四、事故發生民眾及家屬質疑吊飛機救災速度過慢及拆除堤防決策過程，惟本處第一時間已協調委外廠商調用 80T、400T 及 700T 吊車各 1 部進場，並於當下立即完成破堤及獲得指令，該等作業應即時公布
