臺北市中山區民生東路 1 段 30 巷瓦斯漏氣搶修

總結報告

臺北市道路管線暨資訊中心

中 華 民 國 1 0 5 年 1 2 月 1 9 日

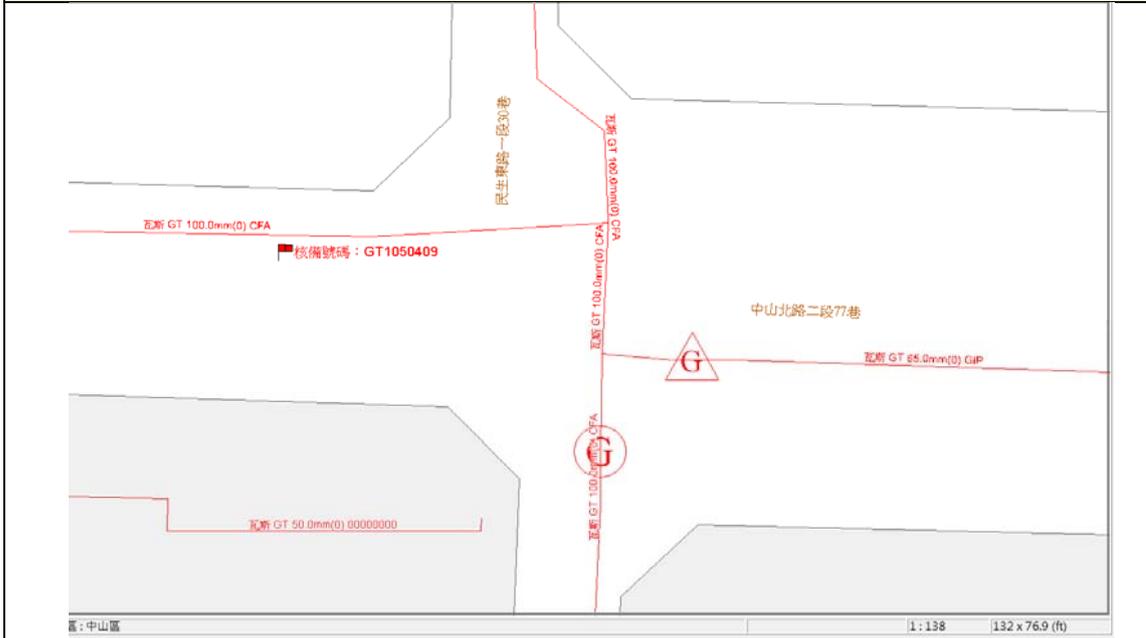
民生東路 1 段 30 巷附近瓦斯管線圖

- 一、 道管中心於 105 年 12 月 18 日 20:50 接獲 119 通報中山區民生東路 1 段 30 巷瓦斯漏氣，立即通知大台北瓦斯公司派員前往確認，道管中心隨即查閱地下瓦斯管線圖資，損壞管線為 100mm 鑄鐵材質瓦斯管。
- 二、 大台北瓦斯於 105 年 12 月 18 日 21:30 至現場勘查、檢測漏氣反應。
- 三、 105 年 12 月 19 日 1:30 大台北瓦斯回報，找到漏氣點，現場已拉警戒線處理中並關閉氣源開關，進行開挖。
- 四、 3:30 切除舊有挖損瓦斯管並進行修復。
- 五、 7:45 瓦斯管線更換完成。
- 六、 10:46 路面修復完妥，恢復通車，並確認無瓦斯漏氣，現場安全無虞。

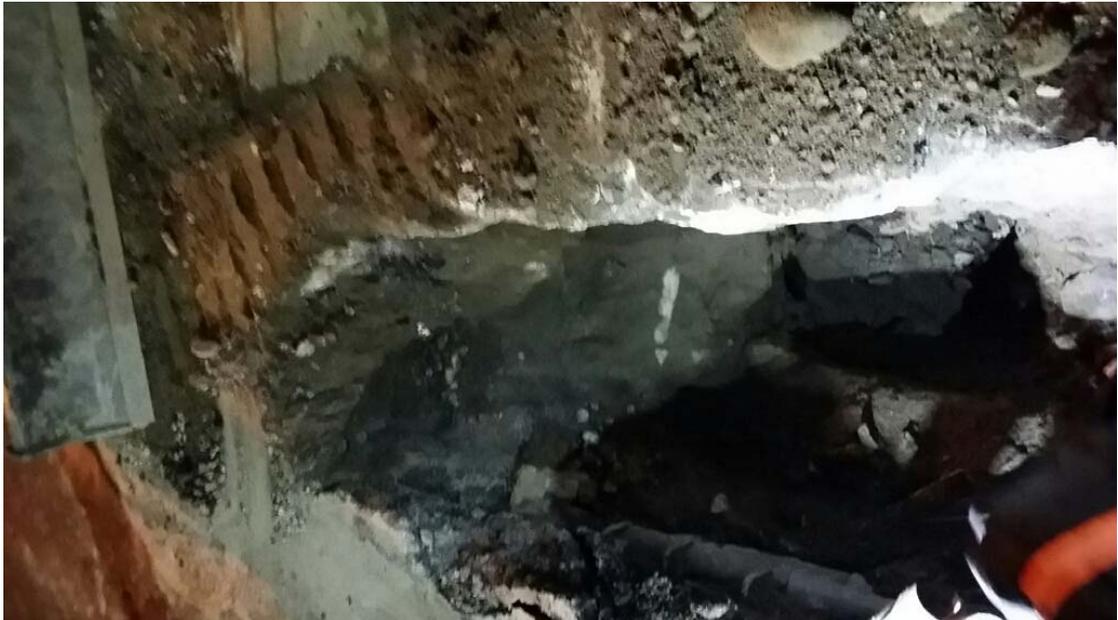
道管中心立即啟動應變機制，由管線派駐人員通知大台北瓦斯公司現場進行搶修，於 105 年 12 月 18 日 21 時 30 分時至現場查漏，研判因管線老舊及路面車輛滾壓震動造成管線破損，大台北瓦斯公司立即進行關閉氣源體及探測漏氣點，已於 105 年 12 月 19 日 1 時 30 分進行開挖，查破損管線為 100mm 鑄鐵瓦斯管，並於 07 時 45 分換管完成，檢測無漏氣情形且無安全疑慮。本案已於 10 時 46 分修復路面，恢復通車，另要求大台北瓦斯公司於現場周邊再加強巡檢，巡查結果確認安全無虞。

3:30 管線切割完成

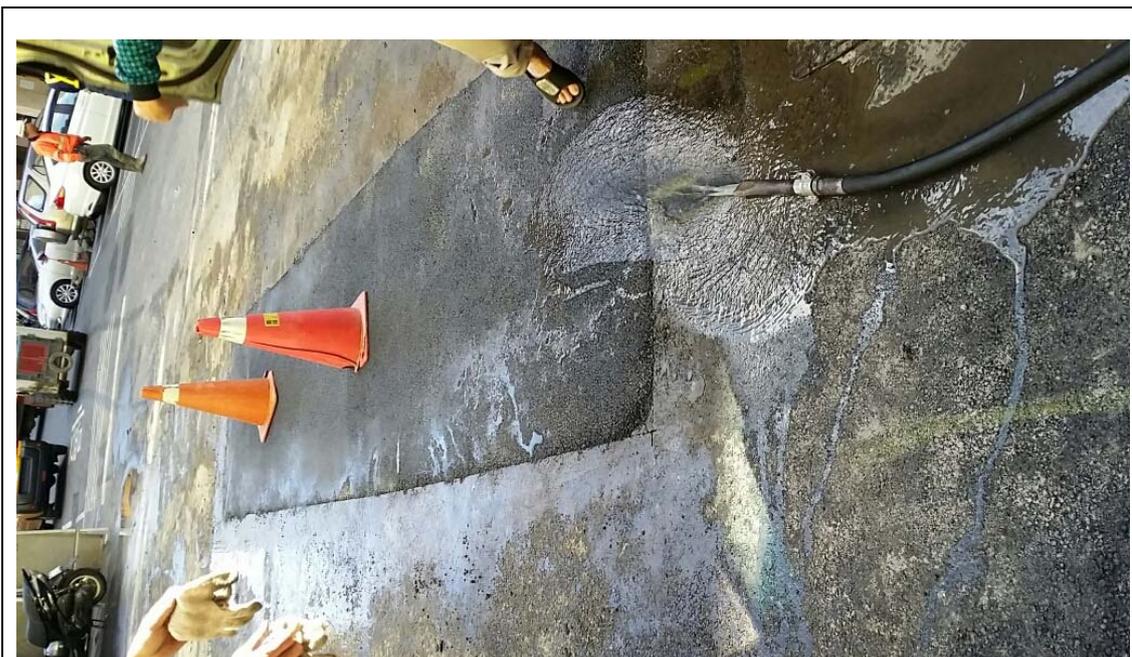
10:46 路面修復完妥，並確認現場無漏氣情形
