翡翠原水管工程生態調查檢核表

施工階段附表

附表 C-03 生態專業人員現場勘查紀錄表

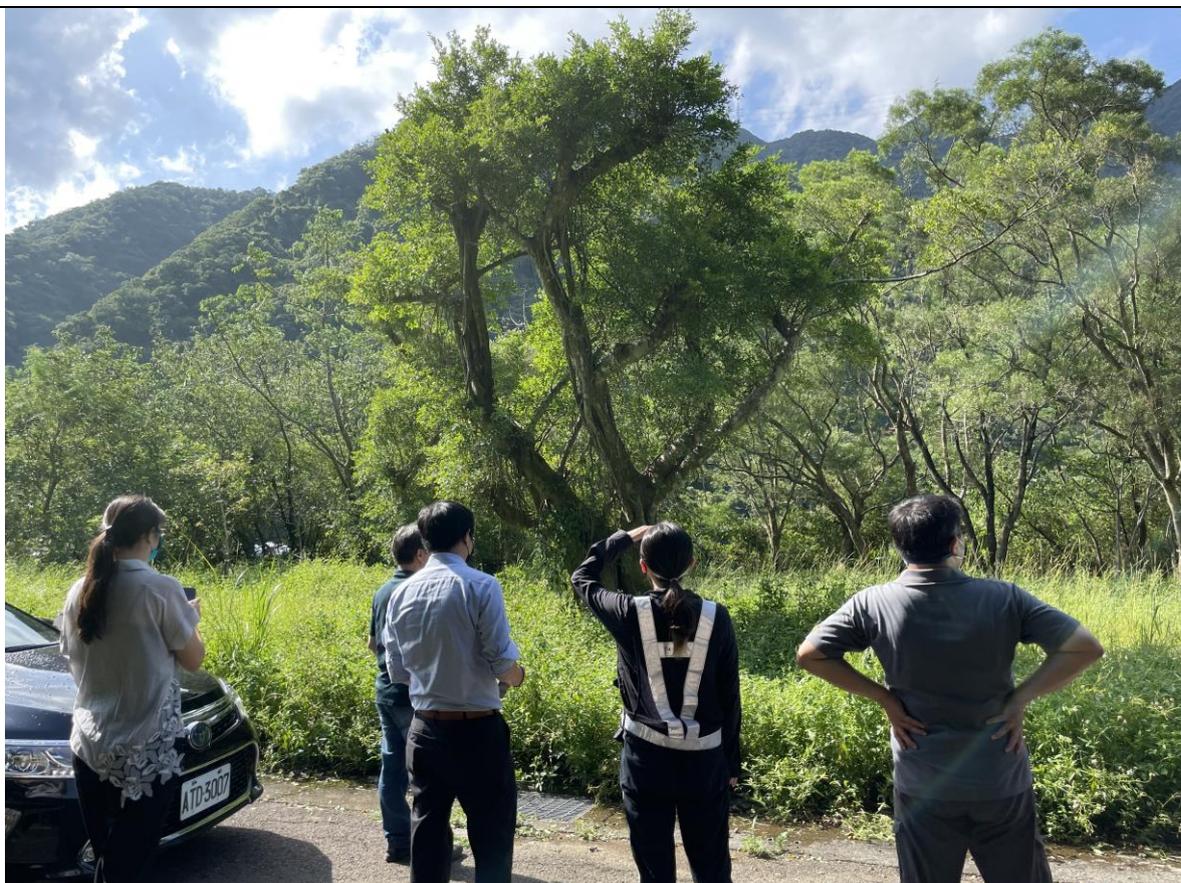
樹木移植生長情形勘查(110.9.13)

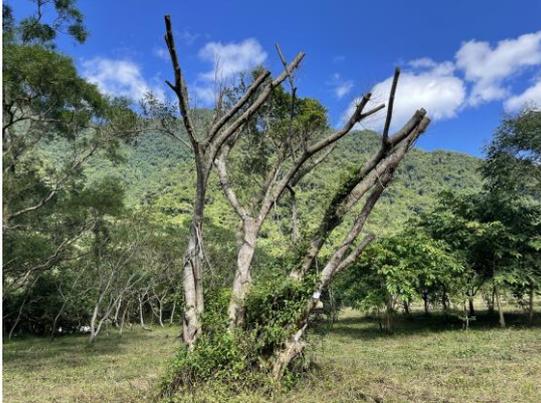
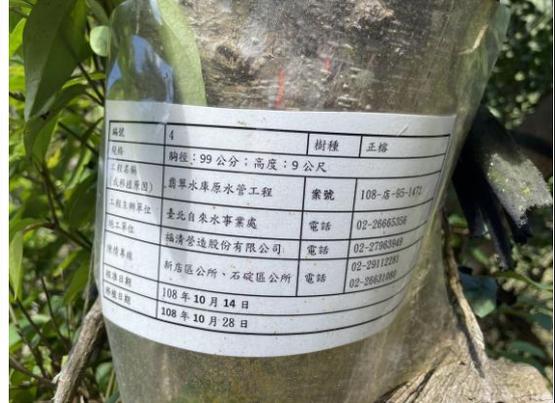
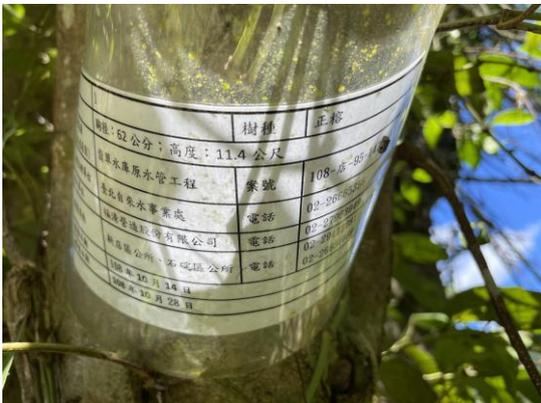
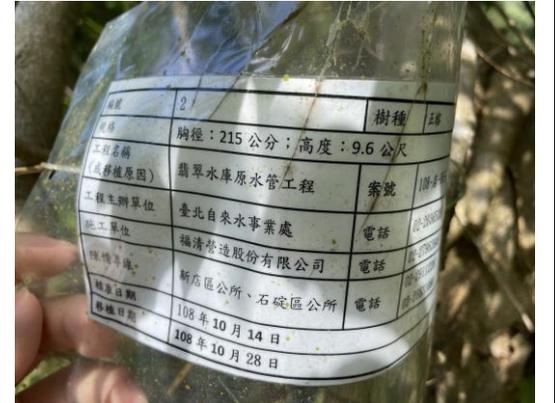
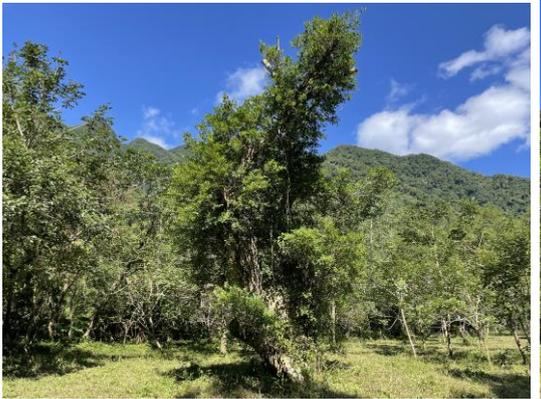
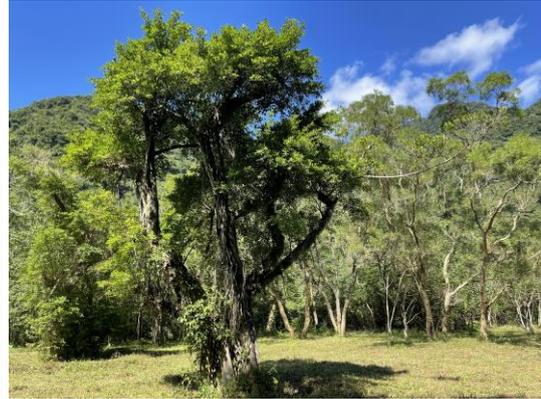
## 5.生態保全對象之照片： 樹木移植(1109.13)

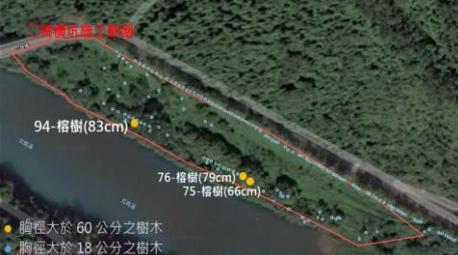
取水設施(含 1 號橫坑)工區及鄰近範圍之樹木分布圖: 胸徑大於 60 公分之樹木: 1 棵相思樹及 5 顆榕樹, 四棵正榕影響施工動線, 故針對影響之樹木進行移植。

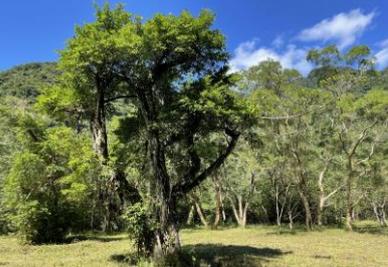
施工便道、沉砂池及土方堆置區 (拍攝日期:2021/9/13)	
生態保育措施與執行狀況			
項目	生態保育	狀況摘要	照片(拍攝日期)
生態保全對象	胸徑大於 60 公分之移植樹木	生長良好(110.9.13)

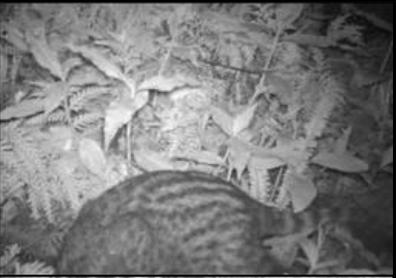
麝香貓	正常無異狀(110.8.4)

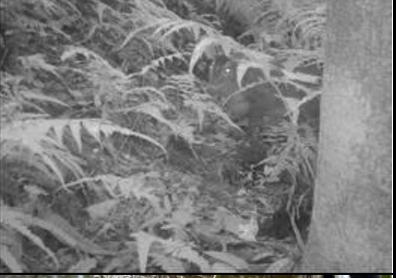
台灣山羌	正常無異狀(110.8.4)

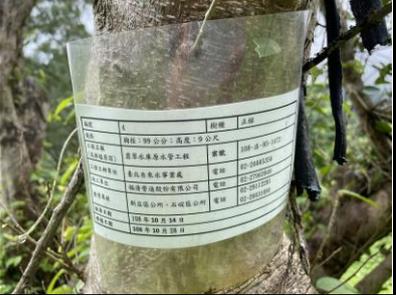
生態友善措施	植物	樹木移植(110.9.13)

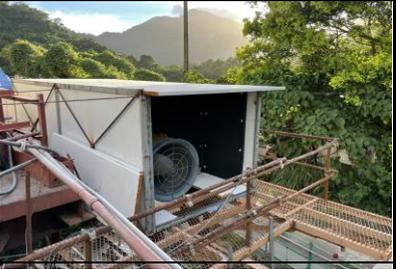
動物	通風設備加設隔音板，降低施工音量對環境生態影響(110.9.28)
