臺北市建築物外牆面飾材剝落、附掛物鬆動脫落勘檢案件施作防護或修復案例

案例 1 建物所在地區：萬華區漢口街

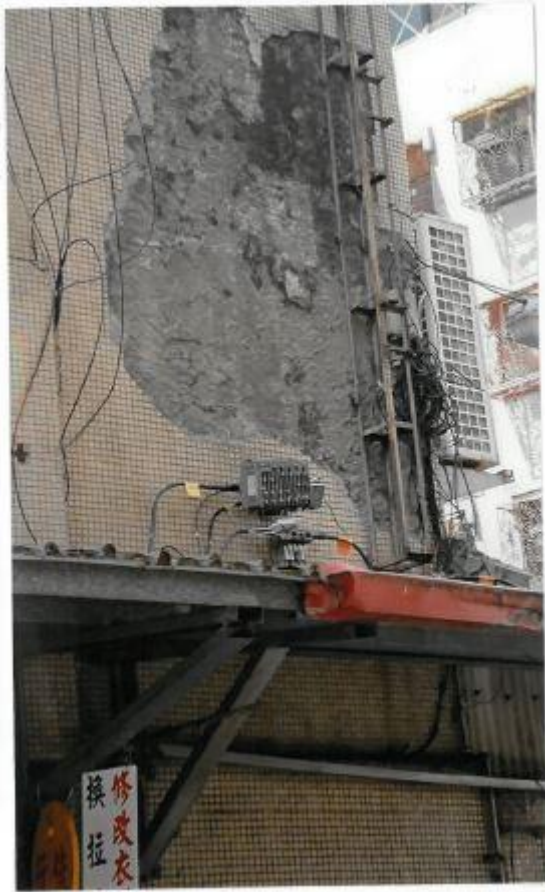
施作防護或修復前

勘檢評定內容：外牆飾面有水泥層剝落現象及招牌支架鏽蝕

修復工法或防護方式：以水泥砂漿、防水處理施作，並移除招牌支架

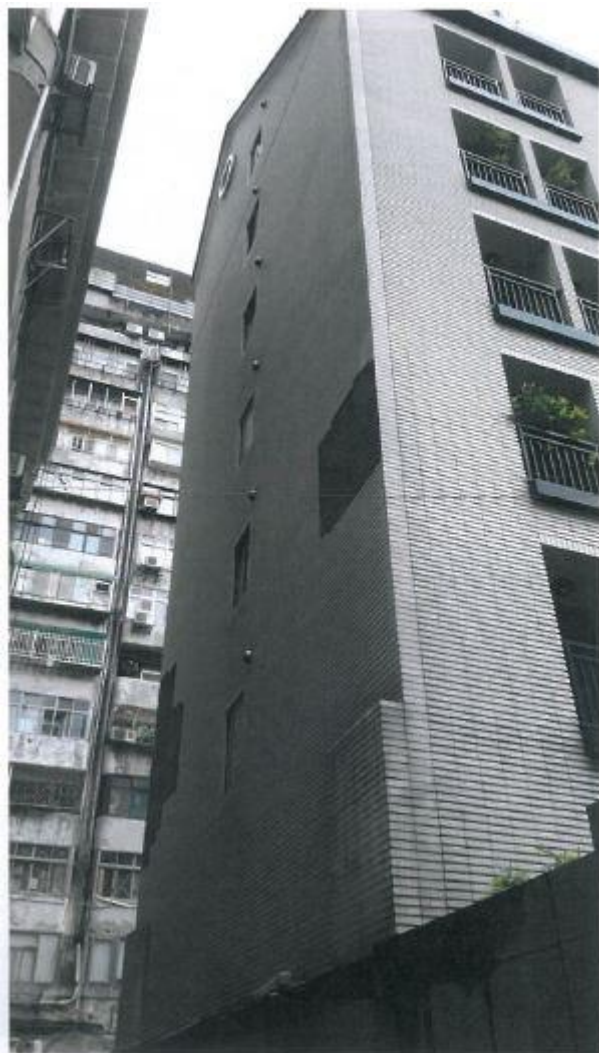
施作防護或修復前

勘檢評定內容：外牆飾面有大片磁磚剝落

修復工法或防護方式：以水泥砂漿、防水處理重貼磁磚施作

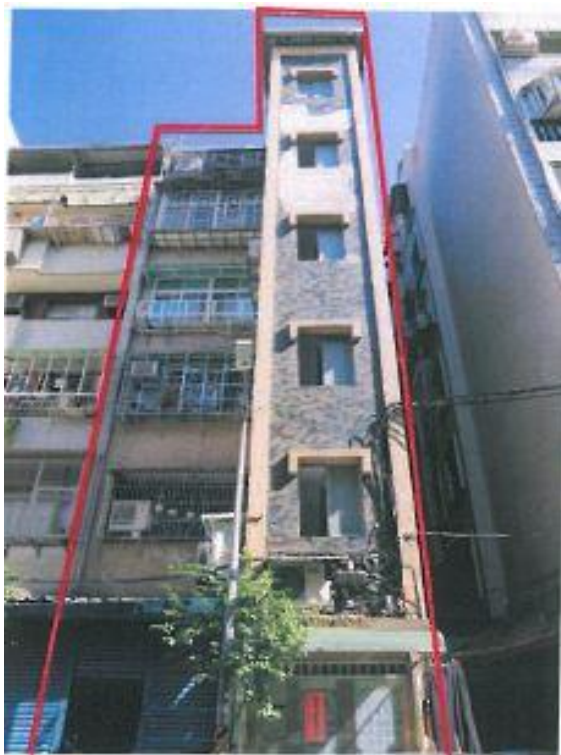
施作防護或修復前

勘檢評定內容：樓梯間外牆飾面有大片磁磚剝落

修復工法或防護方式：以水泥砂漿、防水處理重貼磁磚施作(拉皮)
