臺北市職業災害案實錄彙編

第 56 期

112. 01. 01-112. 03. 31

臺北市勞動檢查處 編印

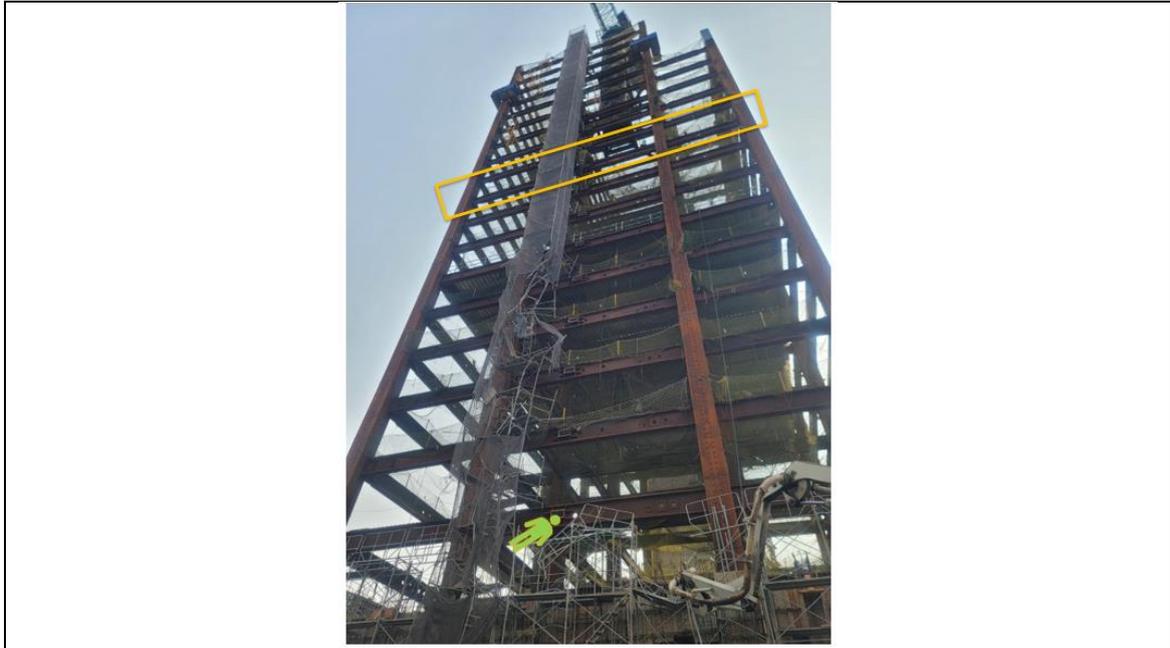
(二)世○工程行承攬中正區○路○號之鋼構組裝及吊掛作業，周罹災者指揮塔吊操作人員將塔吊座梁水平吊往工地東側，斜放在11樓建物鋼結構上，周罹災者用對講機指揮塔吊操作手將鉤頭往上，同時探頭往地面上喊，請下面的人離開吊掛區域，不料鉤掛在鉤頭上吊掛用鋼索末端的紅色壓頭，在上升時卡到塔吊座梁的上翼板下緣，造成座梁發生翻轉，撞擊到在旁的周罹災者，其從11樓墜落至2樓施工架上，送三軍總醫院後宣告不治。

說明 11樓樓地板位置與罹災者墜落位置。

- 1、雇主設置前項設備有困難，或因作業之需要臨時將護欄、護蓋或安全網等防護設備開啟或拆除者，應採取使勞工使用安全帶等防止墜落措施。但其設置困難之原因消失後，應依前項規定辦理。(營造安全衛生設施標準第19條第2項暨職業安全衛生法第6條第1項第5款)
- 2、雇主對於鋼構吊運、組配作業，應依下列規定辦理：二、吊運之鋼材，應於卸放前，檢視其確實捆妥或繫固於安定之位置，再卸離吊掛用具。(營造安全衛生設施標準第148條第2款暨職業安全衛生法第6條第1項第1、5款)
- 3、雇主進行前條鋼構組配作業前，應擬訂包括下列事項之作業計畫，並使勞工遵循：一、安全作業方法及標準作業程序。二、防止構材及其組配件飛落或倒塌之方法。三、設置能防止作業勞工發生墜落之設備及其設置方法。(營造安全衛生設施標準第149條之1第1項第1、2、3款暨職業安全衛生法第6條第1項第1、5款)
- 4、雇主對於固定式起重機之檢修、調整、操作、組配或拆卸等，應依下列

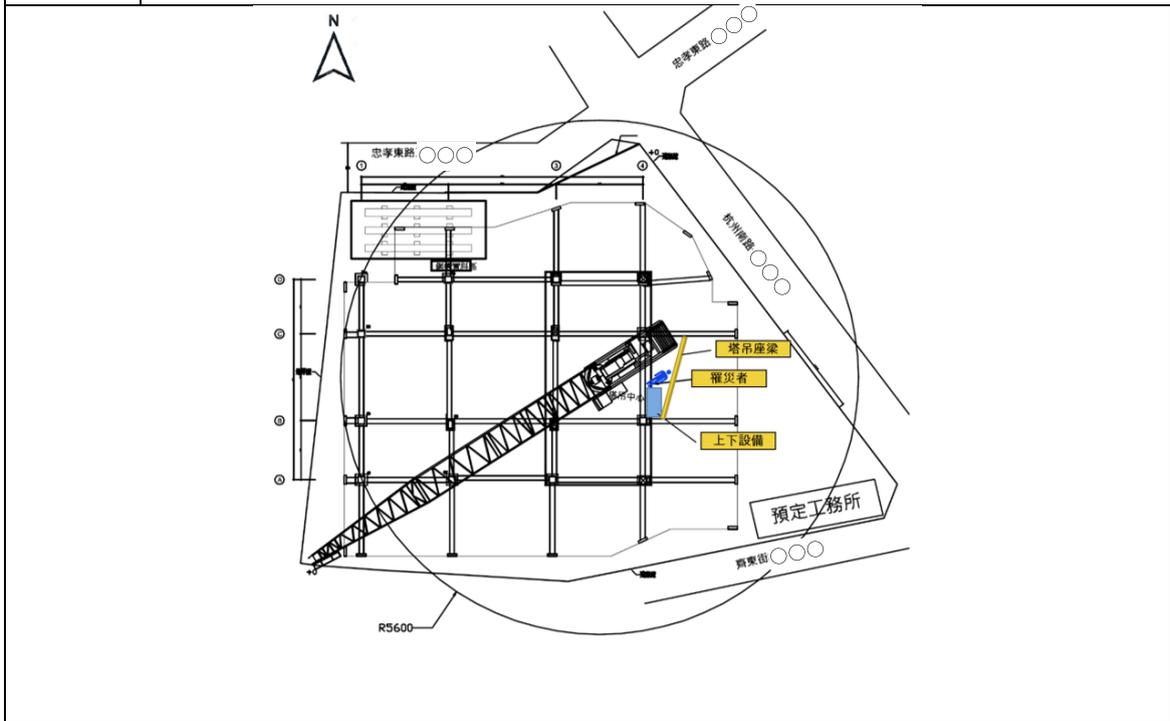
說明 鋼構結構平面圖、塔吊位置圖、罹災者和塔吊座梁掉落位置

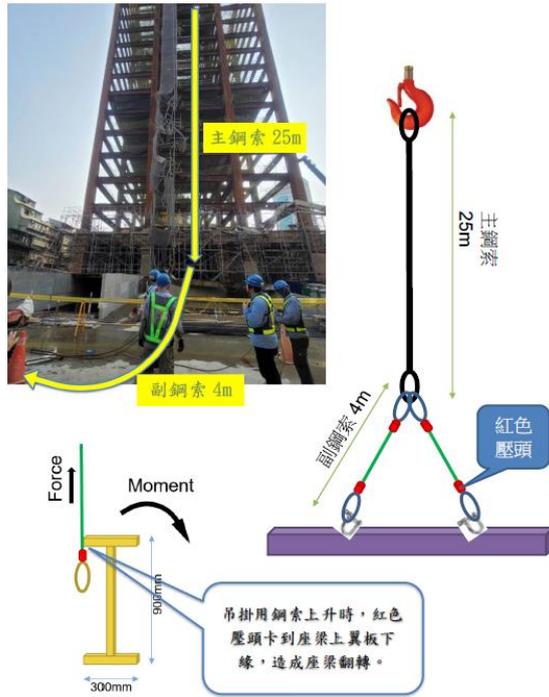
塔吊座樑吊掛作業示意圖、座樑翻覆示意圖。

規定辦理：五、以塔式起重機進行高層建築工程等作業，於該起重機爬升樓層及安裝基座等時，應事前擬妥安全作業方法及標準作業程序，使勞工遵循，並採穩固該起重機等必要措施，以防止倒塌。(起重升降機具安全規則第22條第5款暨職業衛生法第6條第1項第1、5款)

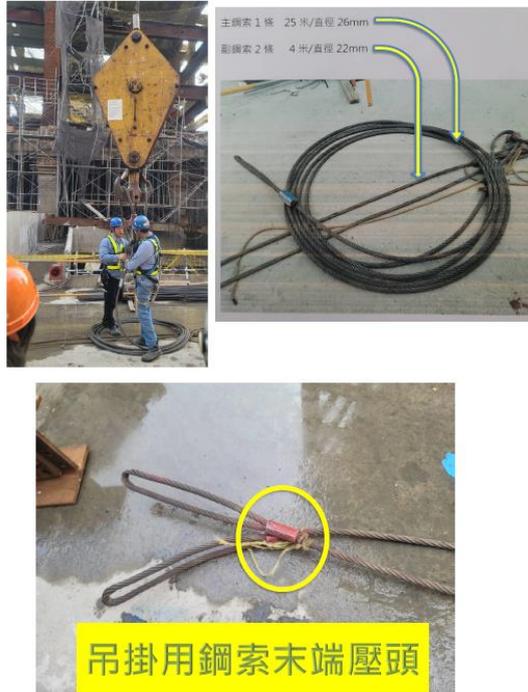
吊掛用鋼索末端紅色壓頭照片。

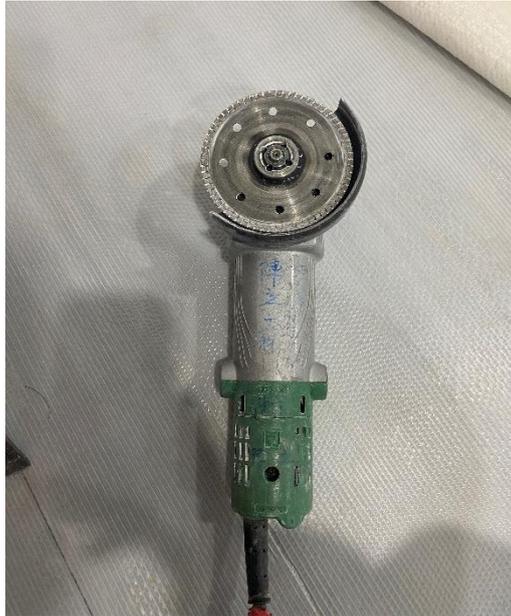
（二）城○公司承攬文山區○路○號○樓之隔間工程，當日陳罹災者於工地上1樓進行切割時，不慎被手持砂輪機切割造成右手掌割傷。

罹災者不慎被手持砂輪機割傷。

（一）雇主應依規模置職業安全衛生業務主管及管理人員。（職業安全衛生管理辦法第3條第1項暨職業安全衛生法第23條第1項）

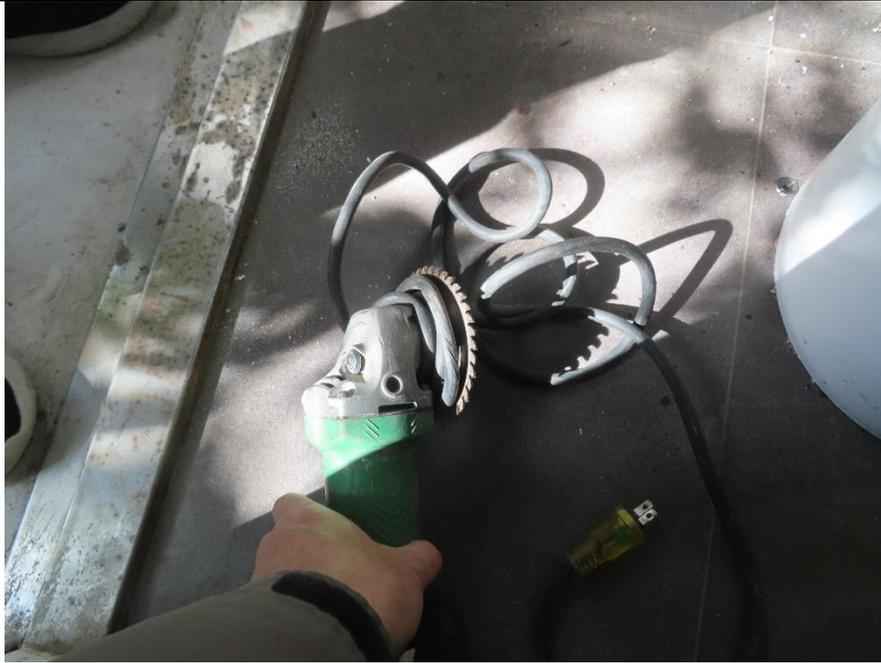
（二）承○有限公司承攬該址112年度土木建築設施維護工程，當日工地主任楊員指派勞工陳罹災者以砂輪機從事1樓櫥櫃底部木板切割作業，作業時砂輪機脫手切割到大拇指下方，導致右手拇指骨折及撕裂傷。

（二）間接原因：砂輪機未有防護。

現場使用之砂輪機。

（一）雇主對於研磨機，應有安全防護設備。（職業安全衛生設施規則第41條第5款暨職業安全衛生法第6條第1項）。

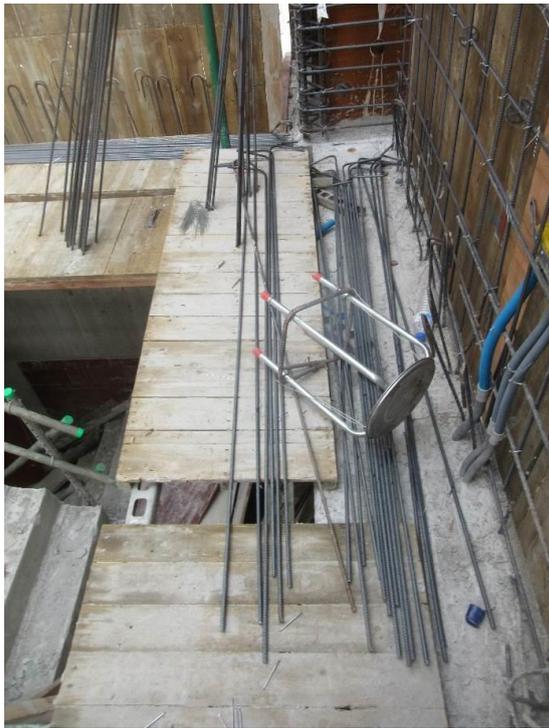
1. 對於進入營繕工程工作場所作業人員，未使其正確戴用適當之安全帽。
2. 雇主對於勞工工作場所之通道、地板、階梯、坡道、工作台或其他勞工踩踏場所，未保持不致使勞工跌倒、滑倒、踩傷、滾落等之安全狀態，或採取必要之預防措施。

說明	郭罹災者勞工於工地 B 棟 14 樓 D 梯工作臺上使用板凳進行鋼筋綁紮，於綁紮過程跌倒墜落至樓梯處。

（一）雇主對於進入營繕工程工作場所作業人員，應提供適當安全帽，並使其正確戴用。（營造安全衛生設施標準第11條之1暨職業安全衛生法第6條第1項第1、3、5款）。

工踩踏場所，應保持不致使勞工跌倒、滑倒、踩傷、滾落等之安全狀態，或採取必要之預防措施。(職業安全衛生設施規第21條暨職業安全衛生法第6條第1項第5款)。

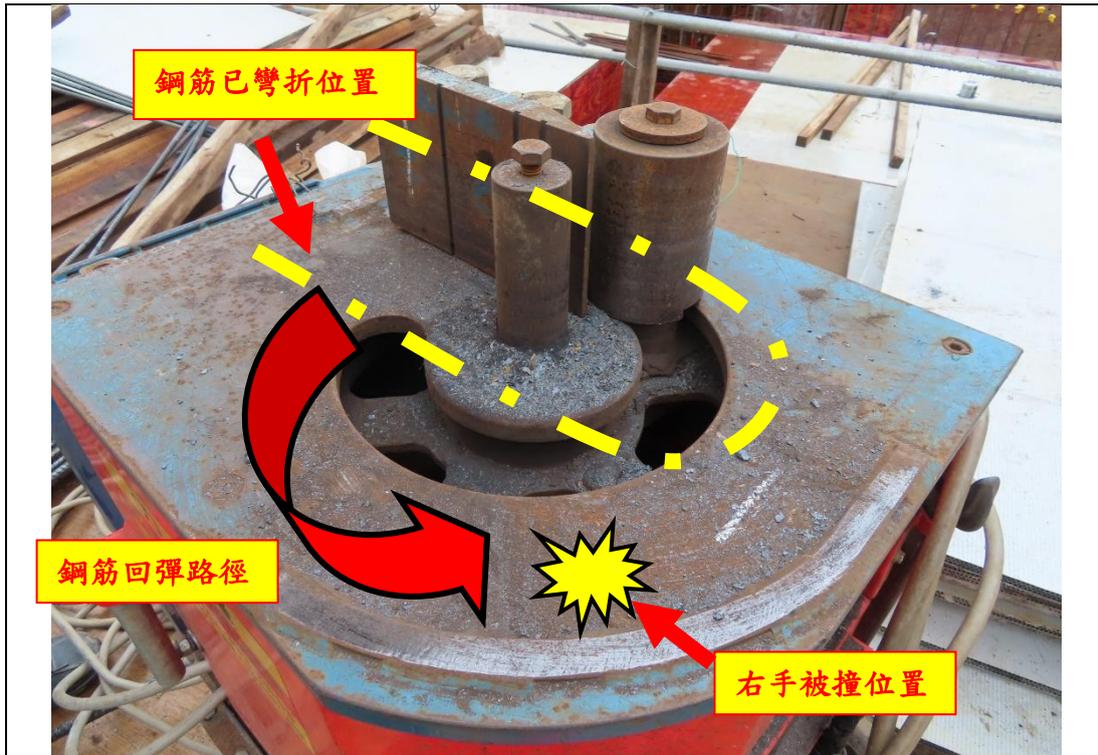
說明二

(二)大○公司承攬(○建○) ○新建工程，將鋼筋組立工程交由翊○企業社承攬，楊罹災者當日受指派於工地4樓樓板進行鋼筋彎折作業，操作鋼筋彎曲機，當機器之滾輪已將鋼筋彎折至一定角度時，楊員發現鋼筋的位置不正確，於是用手去碰觸鋼筋，試圖調整鋼筋位置，此時鋼筋意外從機器上滑脫並回彈，擊中楊員右手，造成右手食指第2指節上方骨折。

(二)間接原因：彎曲加工用機械者未設置動力遮斷裝置，並置於從事作業之勞工無須離開其工作崗位即可操作之場所。

罹災者進行鋼筋彎曲作業，右手不慎遭滑脫鋼筋回彈打中。
(示意圖)

(一)機械如係切斷、引伸、壓縮、打穿、彎曲、扭絞等加工用機械者、雇主應將同項規定之動力遮斷裝置，置於從事作業之勞工無須離開其工作崗位即可操作之場所。(職業安全衛生設施規則第44條第2項暨職業安全衛

生法第6條第1項第1款)。

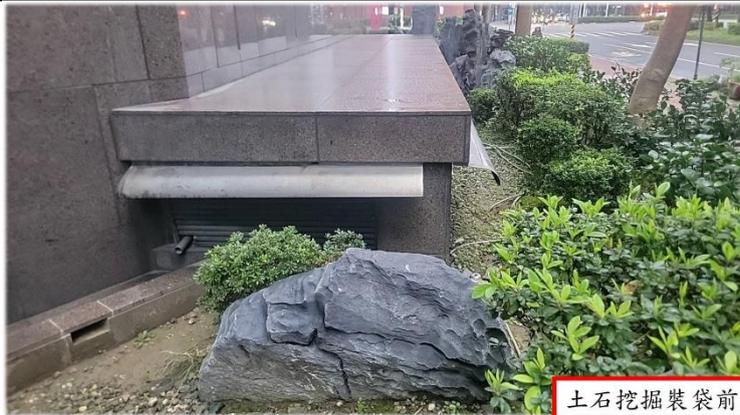
土石挖掘裝袋前

說明 當日2名黃姓罹災者在花園區土石裝袋作業，遭造景石頭倒塌致傷。

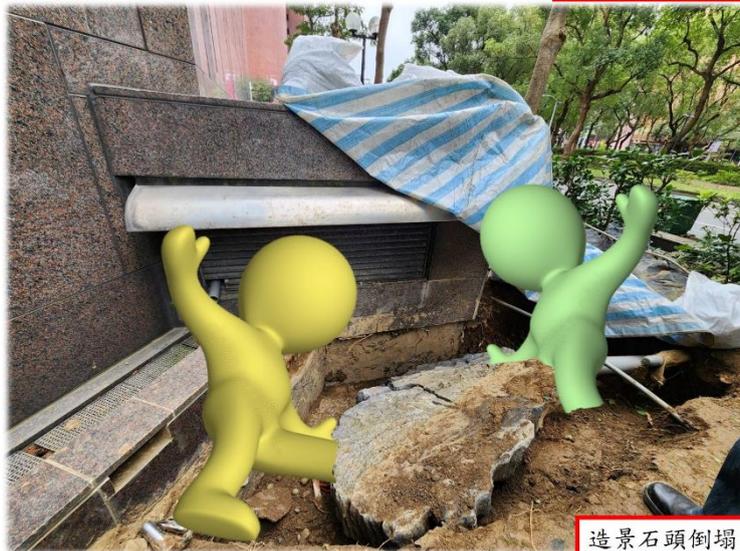
造景石頭倒塌

（二）桂○工程行承攬松山區○路○號之戶外防水管線工程，當日2名黃罹災者於○大樓人行道旁花圃區土石裝袋作業，目的係土石下方所埋設管線進行防水維護，因地面開挖造成地層鬆軟，導致土石裝袋過程中，一旁造景石頭滑落，壓傷2人腿部。

不安全狀況：雇主使勞工於構造物或其他物體之上方、內部或其周邊，有發生倒塌、崩塌之虞之場所作業者，未有防止發生倒塌、崩塌之設施。

- (一) 雇主使勞工於下列有發生倒塌、崩塌之虞之場所作業時，應有防止發生倒塌、崩塌之設施：二、構造物或其他物體之上方、內部或其周邊。(營造安全衛生設施標準第13條第2款暨職業安全衛生法第6條第1項)。
- (二) 雇主應依規模設置職業安全衛生業務主管。(職業安全衛生管理辦法第3條第1項暨職業安全衛生法第23條第1項)。
- (三) 雇主應依其事業單位之規模、性質，訂定職業安全衛生管理計畫，要求各級主管及負責指揮、監督之有關人員執行；勞工人數在30人以下之事業單位，得以安全衛生管理執行紀錄或文件代替職業安全衛生管理計畫。(職業安全衛生管理辦法第12條之1第1項暨職業安全衛生法第23條第1項)。
- (四) 雇主使勞工從事營造作業時，應就土石裝袋作業，使該勞工就其作業有關事項實施檢點。(職業安全衛生管理辦法第67條第11款暨職業安全衛生法第23條第1項)。
- (五) 雇主對新僱勞工或在職勞工於變更工作前，應使其接受適於各該工作必要之一般安全衛生教育訓練。但其工作環境、工作性質與變更前相當者，不在此限。(職業安全衛生教育訓練規則第17條第1項暨職業安全衛生法第32條第1項)。
- (六) 雇主應會同勞工代表訂定適合其需要之安全衛生工作守則，報經勞動檢查機構備查後，公告實施。(職業安全衛生法第34條第1項)。

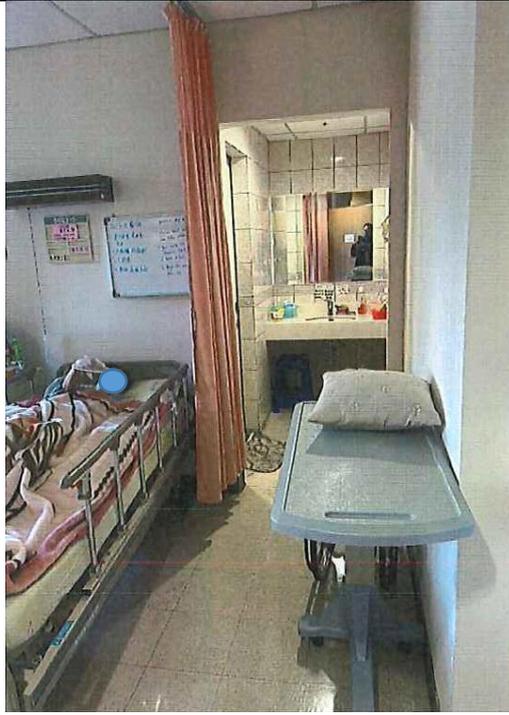
(二)韋罹災者於病房勸阻1位疑似不知醫院禁止深夜探視規定之男子(病患家屬)，遭該名男子攻擊臉部及脖子等處，導致左眼角瘀青，左臉頰、後頸擦挫傷。

(二)間接原因：無有效門禁管制。

韋羅災者遭肢體暴力攻擊場所照片。

雇主為預防勞工於執行職務，因他人行為致遭受身體或精神上不法侵害，應採取辨識及評估危害、適當配置作業場所、依工作適性適當調整人力、建構行為規範、辦理危害預防及溝通技巧訓練、建立事件之處理程序、執行成效之評估及改善、其他有關安全衛生事項等暴力預防措施，作成執行紀錄並留存三年。(職業安全衛生設施規則第324條之3暨職業安全衛生法第6條第2項)。
