臺北市職業災害案實錄彙編

第 40 期

2019. 1. 1-2019. 3. 31

臺北市勞動檢查處編印

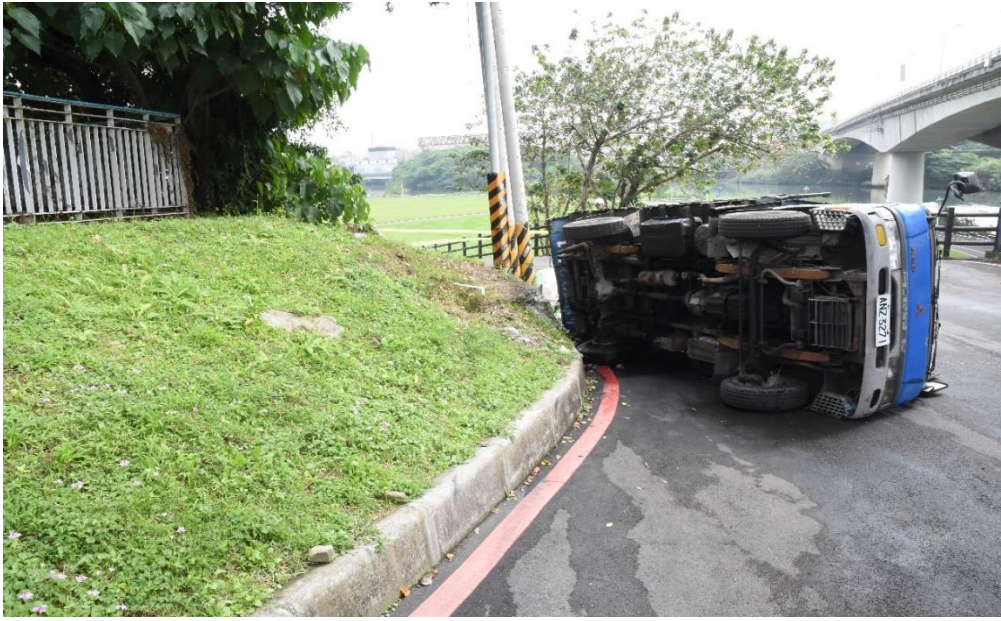
(二)該公司所僱勞工黃罹災者(男，67 歲)於 108 年 1 月 19 日上午在圓山河濱公園駕駛 3.5 噸貨車沿路撿拾收取一般廢棄垃圾時，11 時許貨車暫停在靠中山橋附近的河濱公園出口斜坡下車收取垃圾(未熄火)，疑似手煞車未拉緊，車子於斜坡下滑，罹災者欲制止車輛下滑，不慎遭翻覆車輛壓住。

(二)間接原因：停放於有滑落危險之虞之斜坡車輛未熄火，疑似手剎車未拉緊。

說明一 案發現場照片。

(一)加強人員安全衛生教育訓練，如果停放於斜坡上的車輛須保持發動，手排車因無P檔，只可打空檔，此時須在非轉向的車輪(一般是後輪)的溜逸側加放輪擋。(職業安全衛生設施規則第116條第6款暨職業安全衛生法第6條第1項)

(二)雇主對一般車輛，應每3個月就車輛各項安全性能定期實施檢查一次。(職業安全衛生管理辦法第14條暨職業安全衛生法第23條第1項)

(三)雇主對車輛機械，應每日作業前依規定實施檢點：制動器、連結裝置、各種儀器之有無異常。(職業安全衛生管理辦法第50條暨職業安全衛生法第23條第1項)

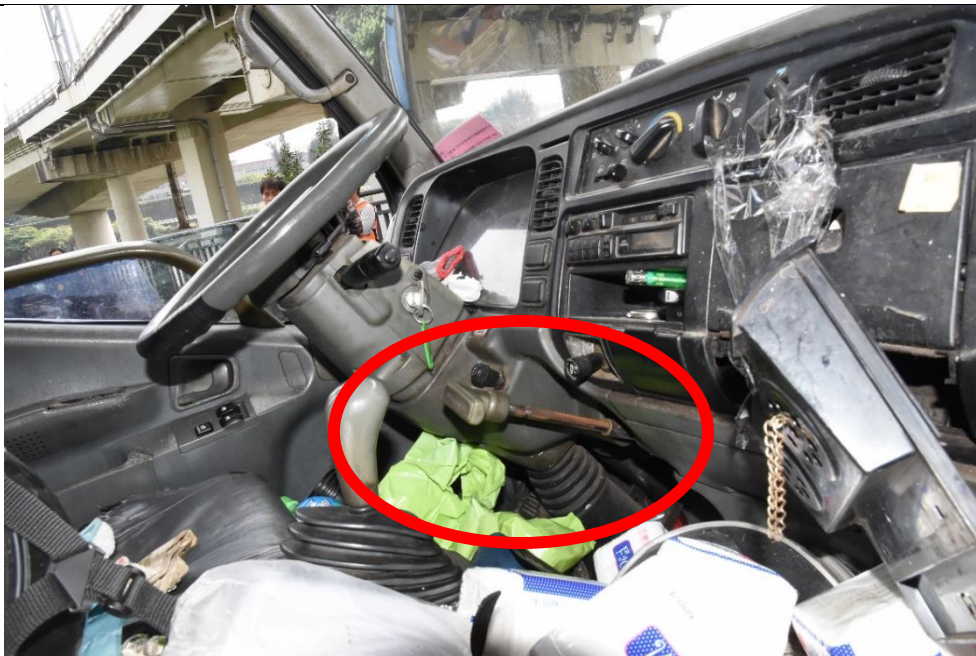
說明二 駕駛座手煞車疑似未拉緊。

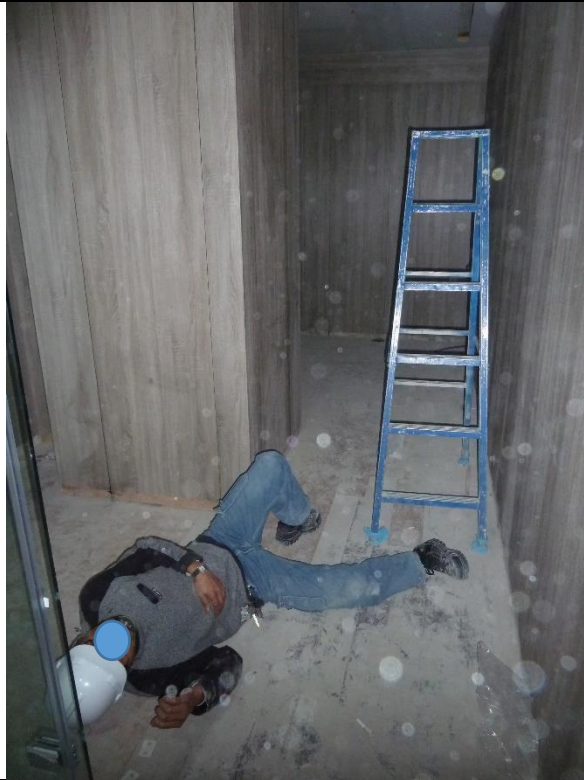
(二) 108年1月30日下午，鄭罹災者於工地使用合梯進行崁燈安裝，作業時未戴用安全帽，重心不穩自合梯上墜落，造成頭部撞擊地面受傷，經工地自行將鄭罹災者送往國立臺灣大學醫學院附設醫院治療，仍於108年2月14日15時27分不治死亡。

1、不安全狀況：雇主未使營繕作業勞工正確戴用安全帽。

說明一 罹災者倒臥位置模擬圖。(罹災者未戴安全帽)

- (一) 雇主對於進入營繕工程工作場所作業人員，應提供適當安全帽，並使其正確戴用。(營造安全衛生設施標準第11條之1條暨職業安全衛生法第6條第1項第1、3、5款)。
- (二) 雇主僱用勞工時，除應依附表八所定之檢查項目實施一般體格檢查外，另應按其作業類別，依附表九所定之檢查項目實施特殊體格檢查(勞工健康保護規則第14條第1項暨職業安全衛生法第20條第1項)。
- (三) 雇主應依其事業單位之規模、性質，訂定職業安全衛生管理計畫，要求各級主管及負責指揮、監督之有關人員執行；勞工人數在30人以下之事業單位，得以安全衛生管理執行紀錄或文件代替職業安全衛生管理計畫。(職業安全衛生管理辦法第12條之1第1項暨職業安全衛生法第23條第1項)。
- (四) 雇主應依規模置職業安全衛生業務主管及管理人員。(職業安全衛生管理辦法第3條第1項暨職業安全衛生法第23條第1項)。
- (五) 雇主使勞工從事其他營建作業時，應使該勞工就其作業有關事項實施檢點。(職業安全衛生管理辦法第67條暨職業安全衛生法第23條第1項)。
- (六) 事業單位以其事業之全部或一部分交付承攬時，應於事前告知該承攬人有關其事業工作環境、危害因素暨本法及有關安全衛生規定應採取之措施。承攬人就其承攬之全部或一部分交付再承攬時，承攬人亦應依前項規定告知再承攬人。(職業安全衛生法第26條)。
- (七) 事業單位與承攬人分別僱用勞工共同作業時，為防止職業災害，原事業單位應採取下列必要措施：一、設置協議組織，並指定工作場所負責人，擔任指揮及協調之工作。二、工作之連繫與調整。三、工作場所之巡視。四、相關承攬事業間之安全衛生教育之指導及協助。(職業安全衛生法第27條第1項第1、2、3、4款)。
- (八) 雇主對新僱勞工或在職勞工於變更工作前，應使其接受適於各該工作必要之一般安全衛生教育及訓練。(職業安全衛生教育訓練第16條第1項暨職業安全衛生法第32條第1項)
- (九) 雇主應依本法及相關規定會同勞工代表訂定適合其需要之安全衛生工作守則，報經勞動檢查機構備查後，公告實施(職業安全衛生法第34條第1項)。

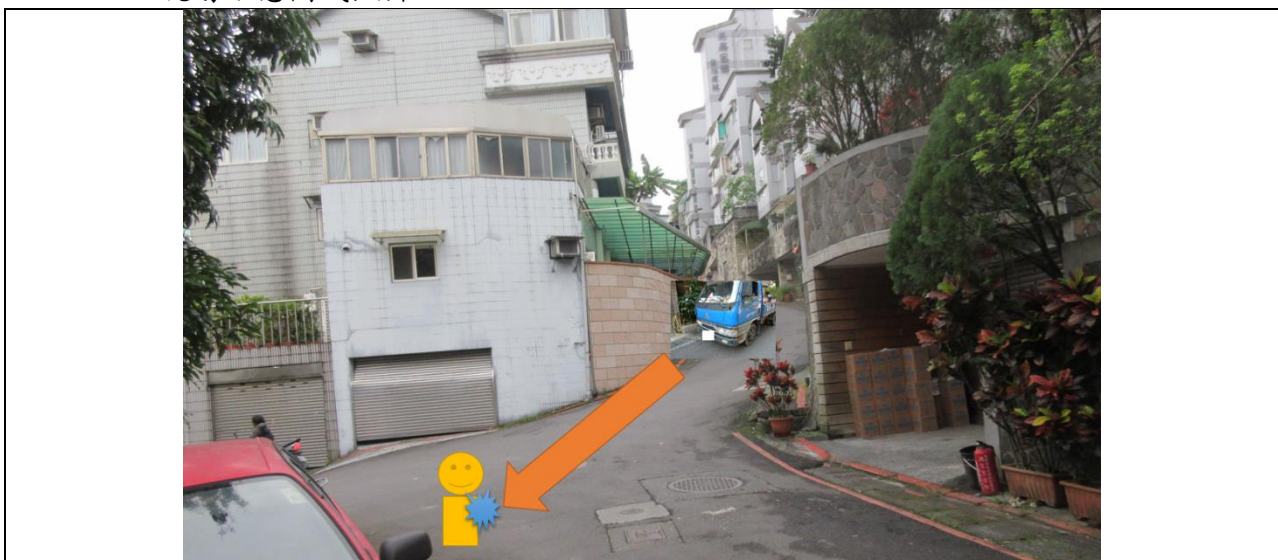
說明一

(二)勞工邱○政(弟)及邱○仁(兄)至工區欲從事新設路燈施工，邱○仁將工程卡車停放於道路斜坡上(未熄火、有拉手煞車)，兩人均下車前往工區，邱○政以工程用手推車運送物料欲返回停車處，因卡車未設置防止滑動之設備或措施而下滑，邱○政遭夾擠於卡車與小客車間。

1、車輛停放於有滑落危險之虞之斜坡，且未採用其他設備或措施(如輪擋)。

2、車輛停放路邊未熄火即離開駕駛座。

災害發生現場。(車輛滑落斜坡處，未熄火，有拉手煞車)

(一)雇主對於就業場所作業之車輛機械，應使駕駛者或有關人員負責執行，下列事項：六、禁止停放於有滑落危險之虞之斜坡。但已採用其他設備或措施者，不在此限。十一、駕駛者離開其位置時，應將吊斗

等作業裝置置於地面，並將原動機熄火、制動，並安置煞車等，防止該機械逸走。(職業安全衛生設施規則第116條第6、11款暨職業安全衛生法第6條第1項第1款)

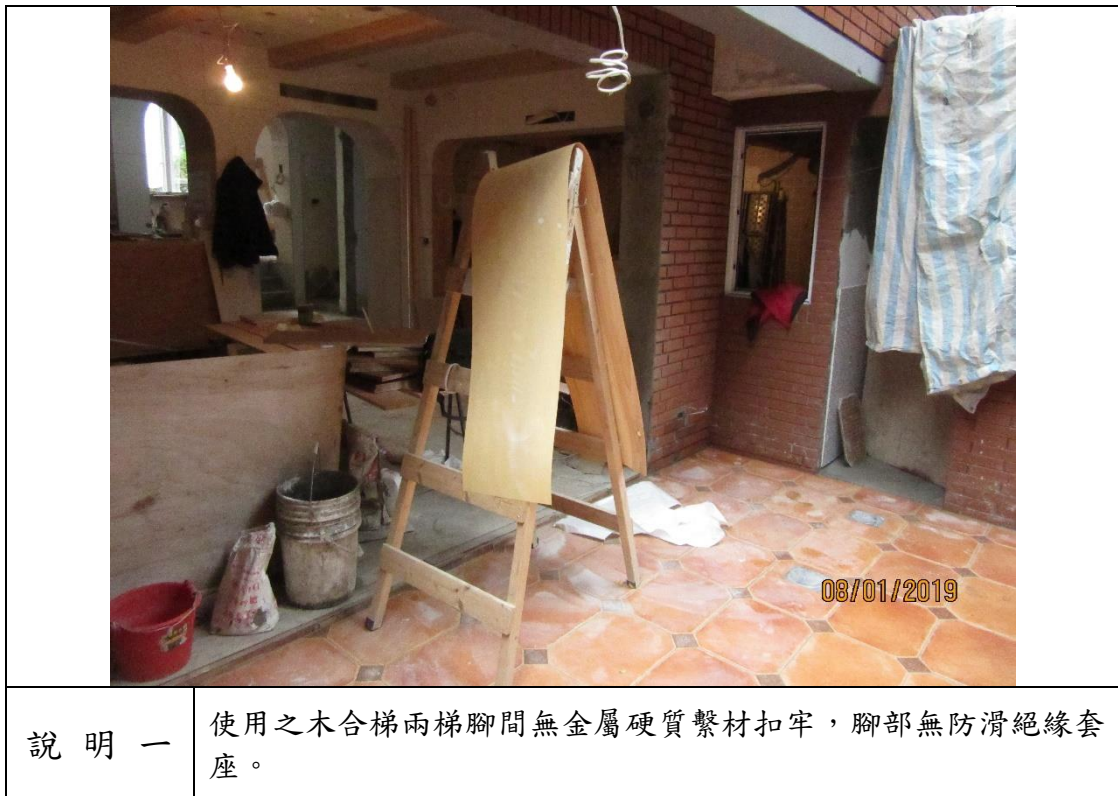
(二)當日下午周罹災者使用木合梯(俗稱馬椅)進行地下1樓泥作作業，因使用之木合梯兩梯腳間無硬質金屬繫材扣牢，從合梯上墜落造成頭部挫傷併輕微腦震盪、休克、上唇及人中撕裂傷，由救護車送三軍總醫院救治。

1、不安全狀況：使用之合梯兩梯腳間無硬質金屬繫材扣牢，腳部無防滑絕緣套座。

(一) 雇主對於使用之合梯，兩梯腳間應有金屬等硬質繫材扣牢，腳部有防滑絕緣腳座套。(職業安全衛生設施規則第230條第1項第3款暨

職業安全衛生法第6條第1項)。

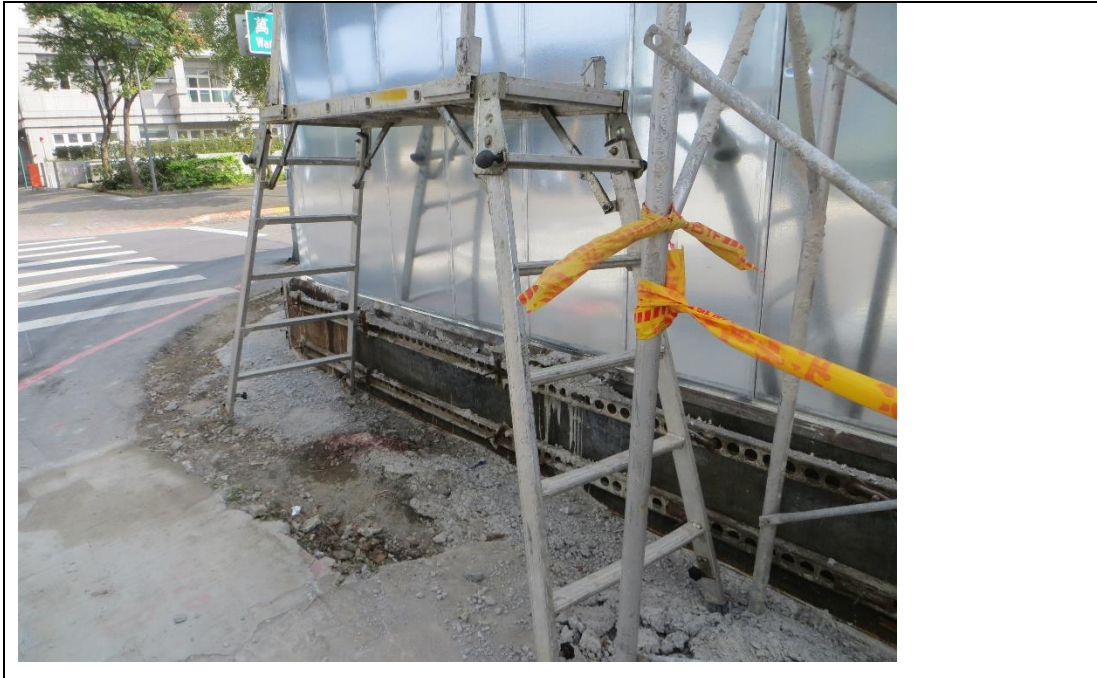
說明一

施工構臺放置之基礎地面未平整，使施工構臺穩定性不足而倒塌，造成施工人員墜落。

1、不安全狀況：雇主未維持施工構臺之穩定，施工構臺之基礎地面未平整，未防止滑動或不均勻沈陷。

施工構臺之基礎地面未平整

（一）施工架及施工構臺之基礎地面應平整，且夯實緊密，並襯以適當材質之墊材，以防止滑動或不均勻沈陷。（營造安全衛生設施標準第45條第7款暨職業安全衛生法第6條第1項）。

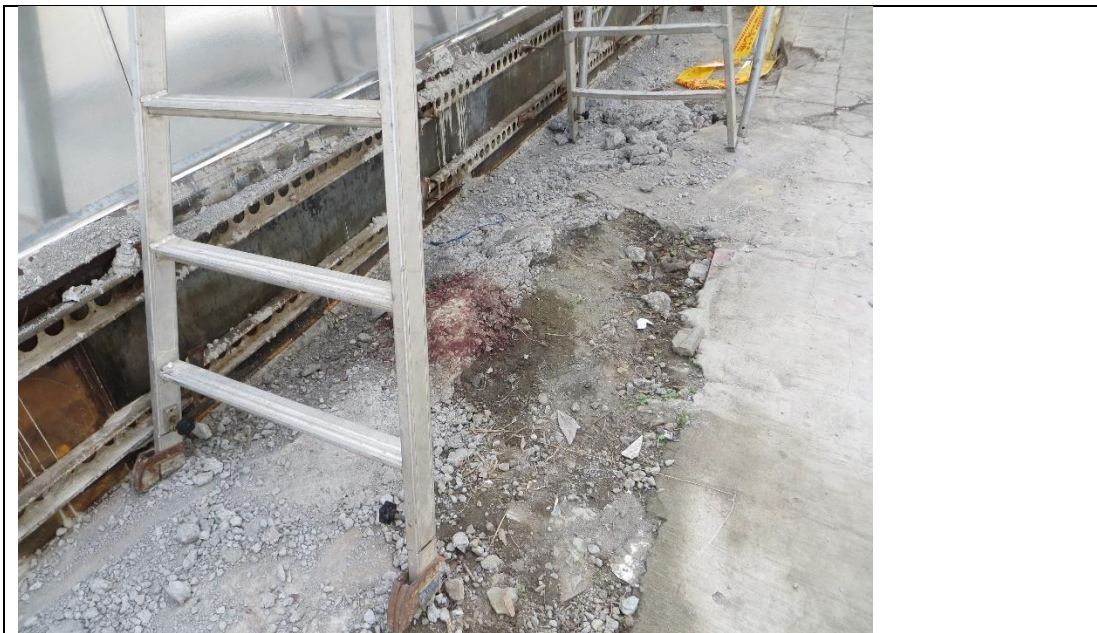
說明二

施工構臺之基礎地面未平整

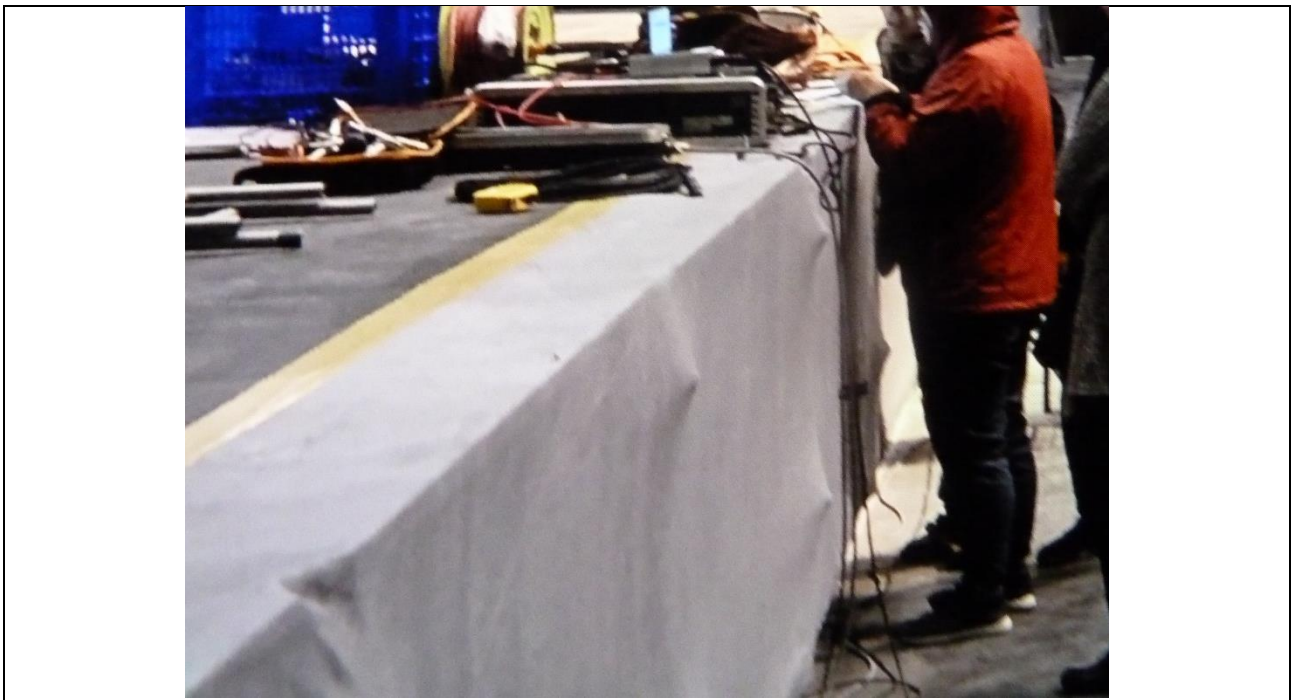
說明一

不安全狀況：雇主對於勞工工作場所之通道、地板、階梯，未保持不致使勞工跌倒、滑倒、踩傷等之安全狀態，或採取必要之預防措施。

莊罹災者在舞臺上方架設儀器，背對舞臺搬運器材至邊緣，舞臺及柵欄間上方有鋪設灰色布料，當莊罹災者腳踩到舞臺邊緣與柵欄用灰色布料包覆的間隙時，重心不穩墜落至臺下。

- (一) 雇主對於勞工工作場所之通道、地板、階梯，應保持不致使勞工跌倒、滑倒、踩傷等之安全狀態，或採取必要之預防措施。（職業安全衛生設施規則第21條暨職業安全衛生法第6條第1項第13款）。
- (二) 雇主應依規定置安全衛生業務主管及管理人員。（職業安全衛生管理辦法第3條暨職業安全衛生法第23條第1項）。
- (三) 雇主應依事業單位之規模、性質，訂定職業安全衛生管理計畫，要求各級主管及管理、指揮、監督有關人員執行規定之職業安全衛生管理事項；勞工人數在30人以下之事業單位，得以安全衛生管理執行紀錄或文件代替職業安全衛生管理計畫。（職業安全衛生管理辦法第12條之1第1項暨職業安全衛生法第23條第1項）。
- (四) 雇主應訂定自動檢查計畫實施自動檢查。（職業安全衛生管理辦法第79條暨職業安全衛生法第23條第1項）。
- (五) 雇主對新僱勞工或在職勞工於變更工作前，應使勞工接受適於各該工作必要之一般安全衛生教育訓練。（職業安全衛生教育訓練規則第16條第1項暨職業安全衛生法第32條第1項）。
- (六) 雇主應依本法及有關規定會同勞工代表訂定適合其需要之安全衛生工作守則，報經勞動檢查機構備查後，公告實施。（職業安全衛生法第34條第1項）。

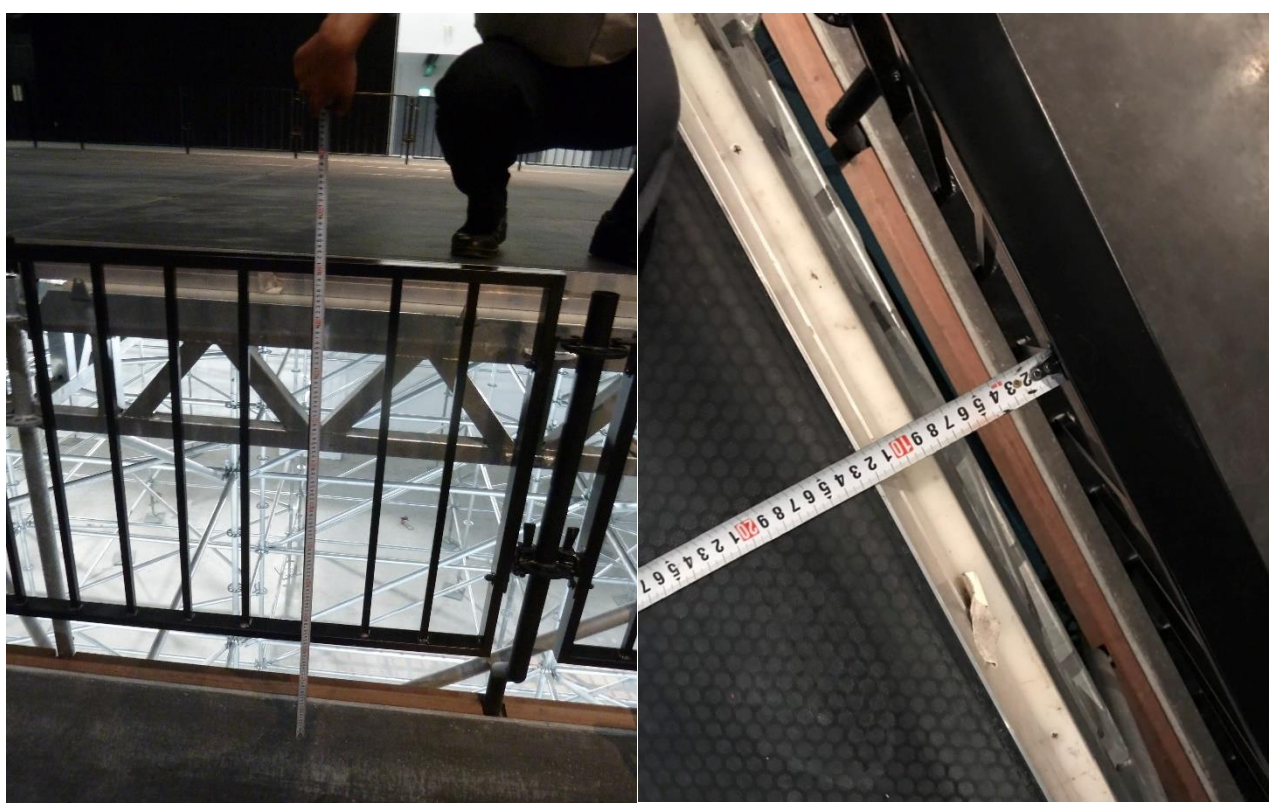
說明二

舞臺前端邊緣柵欄，舞臺高度1.2公尺；間隙寬度約9公分。

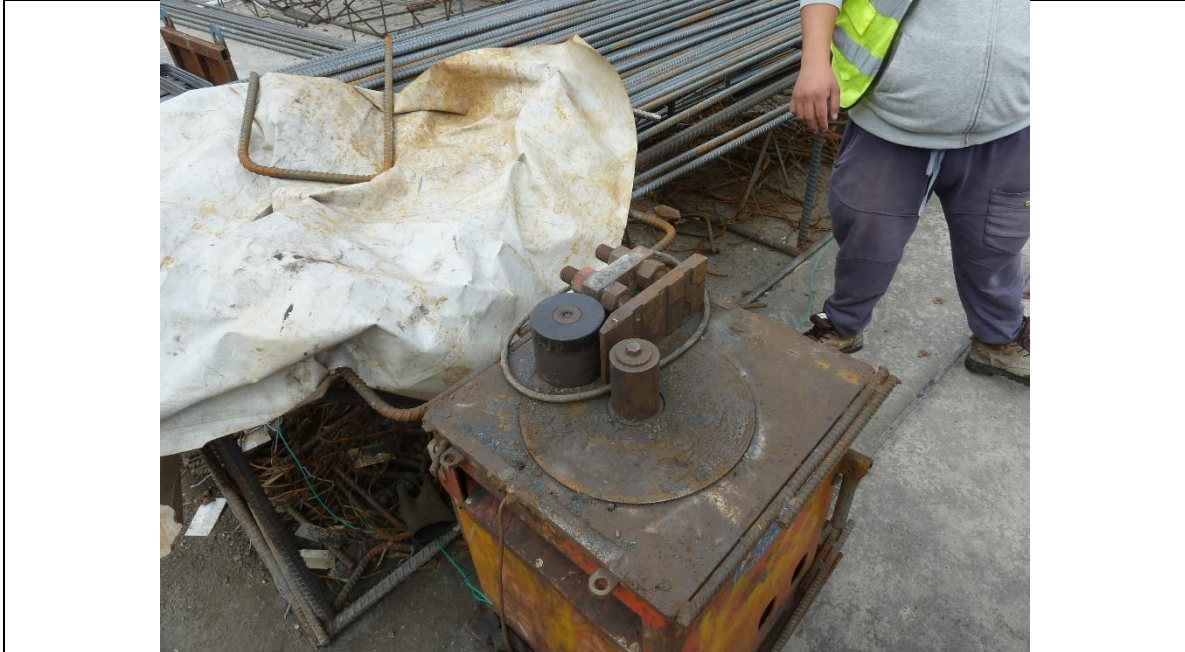
（二）何○○（即鑫○工程行）承攬○大樓新建工程之連續壁鋼筋加工作業，當日(108/1/6)進行鋼筋彎折作業時，因潘罹災者誤觸鋼筋彎折機之開關，左手食指被彎折機捲入而骨折受傷。

（二）間接原因：使用彎折機從事鋼筋加工作業，未設置動力遮斷裝置。

說明一 潘罹災者進行鋼筋加工時左手食指遭捲入而受傷。

（一）前項機械如係切斷、引伸、壓縮、打穿、彎曲、扭絞等加工用機械者，雇主應將同項規定之動力遮斷裝置，置於從事作業之勞工無須離開其工作崗位即可操作之場所。（職業安全衛生設施規則第44條第2項暨職業安全衛生法第6條第1項第1款）。

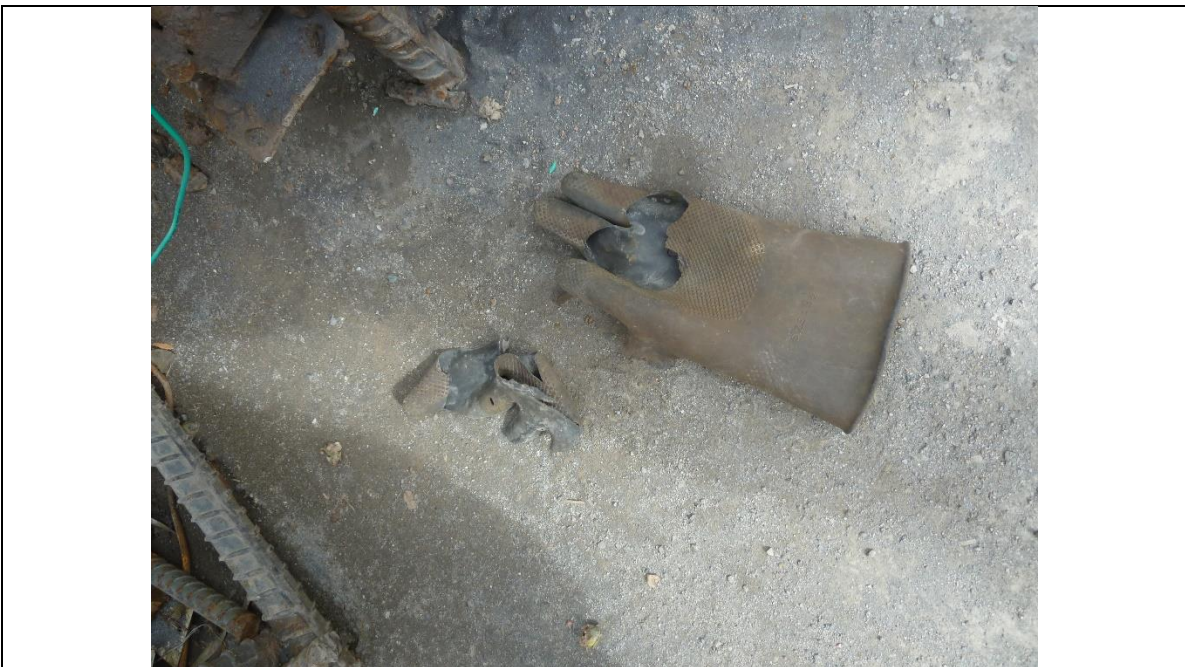
說明二 現場遺留潘罹災者作業時所戴的手套。

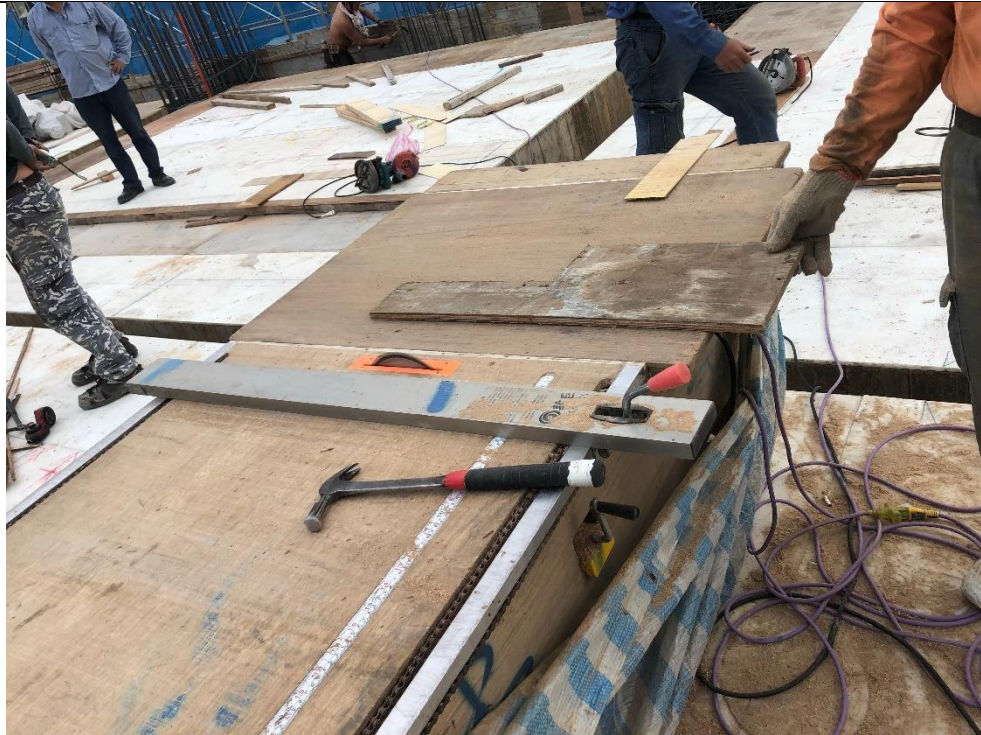
說明一

(二)間接原因：木材加工用圓盤鋸未依機械設備器具安全標準設置覆蓋等防護設備。

木材加工用圓盤鋸未設置覆蓋等防護設施

(一)雇主對於下列機械、設備或器具，應使其具安全構造，並依機械設備器具安全標準之規定辦理：三、木材加工用圓盤鋸。(職業安全衛生設施規則第41條第3款暨職業安全衛生法第6條第1項地1款)。

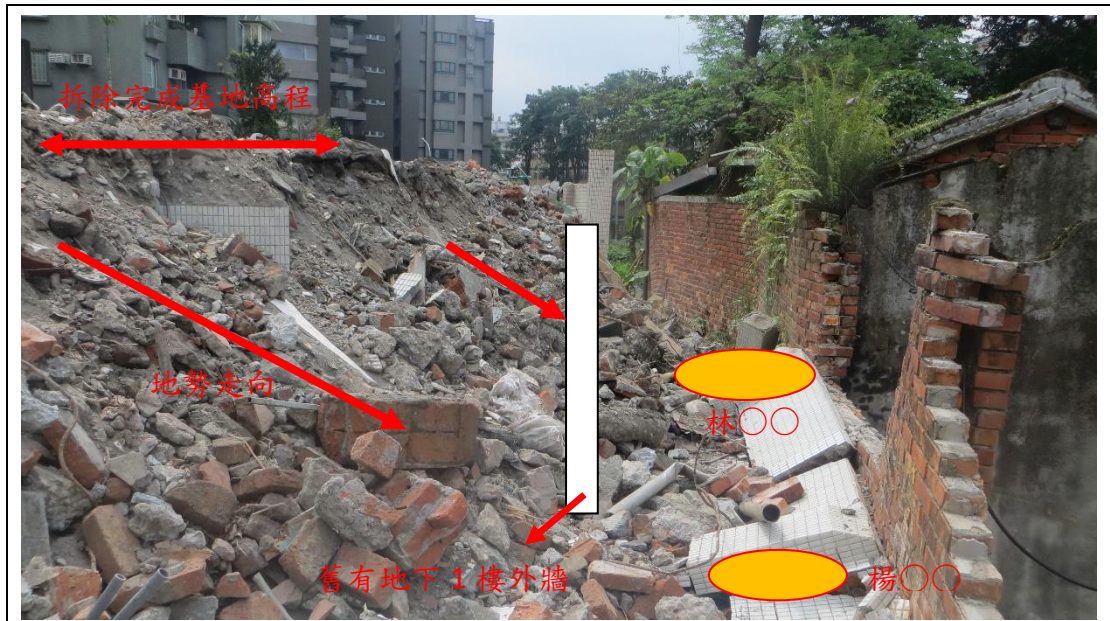
(二) 震○工程有限公司領班何○鴻站在林罹災者身旁休息，突然聽到後方一聲巨響，回頭即發現林罹災者及楊罹災者被倒塌的磚牆壓住，何○鴻用怪手拉住綁在磚牆上的吊繩，將磚牆扶起後拉出傷者，並以電話叫救護車將2位罹災者分別送往財團法人振興醫院及臺北榮民總醫院急救。

- 1、不安全狀況：
  - a. 進行構造物之拆除，未選任專人於現場指揮監督。
  - b. 構造物拆除之材料過度堆積且靠牆堆放，致有損樓板或構材之穩固。

<p>說明一</p>	<p>災害發生現場示意圖</p>
------------	------------------

- (一) 雇主對於構造物之拆除，應選任專人於現場指揮監督。(營造安全衛生設施標準第156條暨職業安全衛生法第6條第1項第5款)。
- (二) 雇主於拆除構造物時拆除之材料，不得過度堆積致有損樓板或構材之穩固，並不得靠牆堆放(營造安全衛生設施標準第157條第3款暨職業安全衛生法第6條第1項第5款)。
- (三) 雇主應依其事業單位之規模、性質，訂定職業安全衛生管理計畫，要求各級主管及負責指揮、監督之有關人員執行；勞工人數在30人以下之事業單位，得以安全衛生管理執行紀錄或文件代替職業安全衛生管理計畫。(職業安全衛生管理辦法第12條之1第1項暨職業安全衛生法第23條第1項)。
- (四) 雇主應依規模置職業安全衛生業務主管及管理人員。(職業安全衛生管理辦法第3條第1項暨職業安全衛生法第23條第1項)。
- (五) 雇主使勞工從事其他營建作業時，應使該勞工就其作業有關事項實施檢點。(職業安全衛生管理辦法第67條暨職業安全衛生法第23條第1項)。
- (六) 事業單位以其事業之全部或一部分交付承攬時，應於事前告知該承攬人有關其事業工作環境、危害因素暨本法及有關安全衛生規定應採取之措施。承攬人就其承攬之全部或一部分交付再承攬時，承攬人亦應依前項規定告知再承攬人。(職業安全衛生法第26條)。
- (七) 事業單位與承攬人分別僱用勞工共同作業時，為防止職業災害，原事業單位應採取下列必要措施：二、工作之連繫與調整。三、工作場所之巡視。四、相關承攬事業間之安全衛生教育之指導及協助。(職業安全衛生法第27條第1項第2、3、4款)。
- (八) 雇主對新僱勞工或在職勞工於變更工作前，應使其接受適於各該工作必要之一般安全衛生教育及訓練。(職業安全衛生教育訓練第16條第1項暨職業安全衛生法第32條第1項)
- (九) 雇主應依本法及相關規定會同勞工代表訂定適合其需要之安全衛生工作守則，報經勞動檢查機構備查後，公告實施(職業安全衛生法第34條第1項)。
