臺北市職業災害案實錄彙編

第 41 期

2019. 4. 1-2019. 6. 30

臺北市勞動檢查處編印

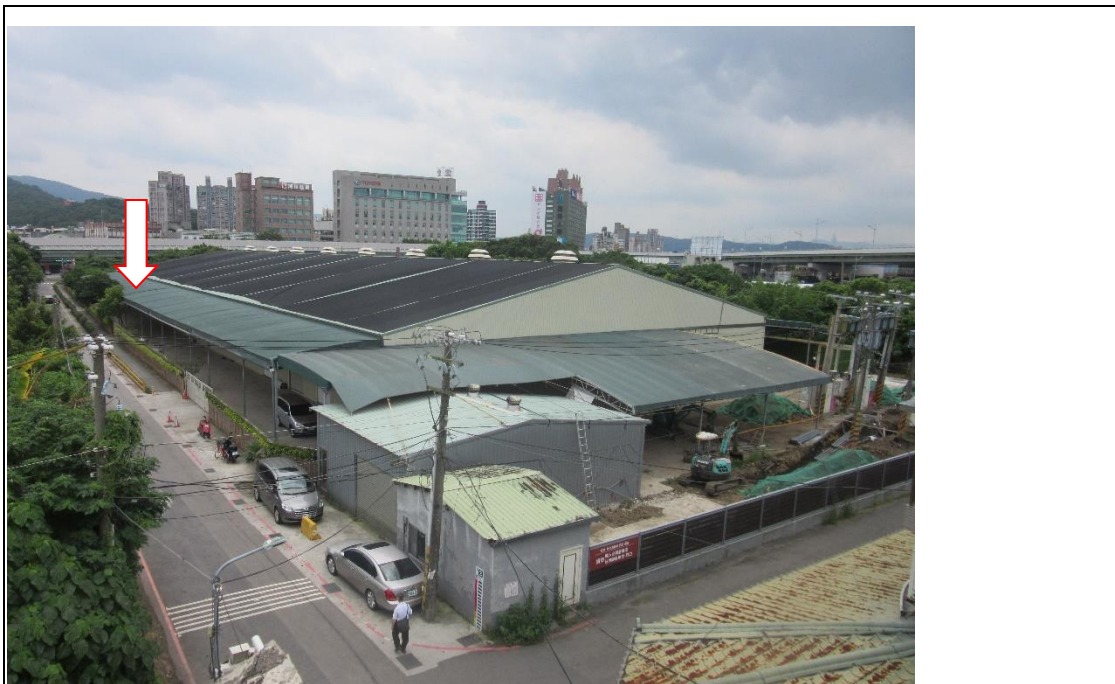
說明一

(二)108年6月17日陳罹災者受雇主指派前往大業路○巷進行屋頂防水作業。待屋頂防水作業告一段落後，陳罹災者於屋頂接續將屋頂既有之遮陽網復原並固定，約10時30分，於1樓作業之同事顏員發現陳罹災者自遮雨棚屋頂墜落地面（墜落高度約5.5公尺）。

1、雇主使勞工於易踏穿材料構築之屋頂作業，未先規劃安全通道，於屋架上設置適當強度，且寬度在30公分以上之踏板，並於下方適當範圍裝設堅固格柵或安全網等防墜設施。

2、雇主未使勞工戴用適當之安全帽。

災害發生當時進行遮陽網固定作業（箭頭為墜落處）。

設置適當強度，且寬度在30公分以上之踏板，並於下方適當範圍裝設堅固格柵或安全網等防墜設施。但雇主設置踏板面積已覆蓋全部易踏穿屋頂或採取其他安全工法，致無踏穿墜落之虞者，不在此限。(營造安全衛生設施標準第18條第1項第3款暨職業安全衛生法第6條第1項第5款)。

(三) 雇主對於進入營繕工程工作場所作業人員，應提供適當安全帽，並使其正確戴用。(營造安全衛生設施標準第11條之1暨職業安全衛生法第6條第1項第5款)。

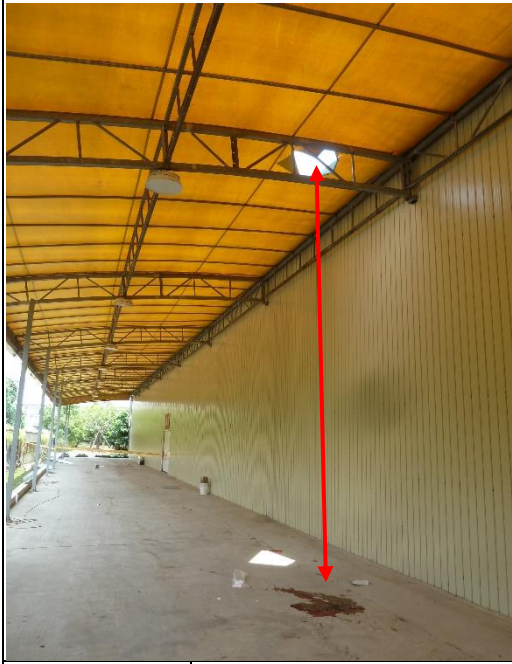
說明二 勞工踏穿帆布墜落地面（墜落高度約5.5公尺）。

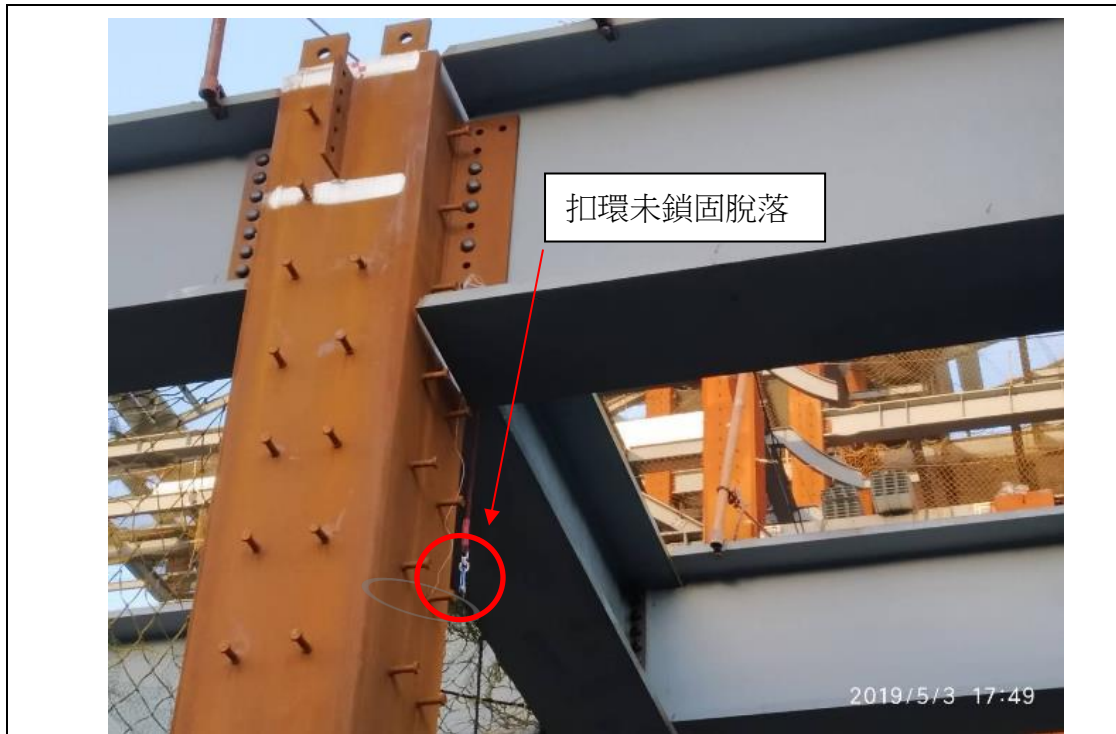
說明一

(二)108年5月3日下午5時許，周罹災者於該址從事鋼構鋼樑螺栓鎖固作
業時，因未將安全帶扣在身上的扣環確實鎖固，導致扣環脫落而自鋼
樑上墜落至地下1樓，墜落高度約9公尺，造成右手腕骨折及顱內輕
微出血。

(二)間接原因：對於在高度2公尺以上之高處作業，勞工有墜落之虞者，未
使勞工確實使用安全帶必要之防護具。或採安全網等措施。

現場留下未鎖固之安全帶。

(一)對於在高度2公尺以上之高處作業，勞工有墜落之虞者，應使勞工確
實使用安全帶、安全帽及其他必要之防護具。或採安全網等措施。(職
業安全衛生設施規則第281條第1項暨職業安全衛生法第6條第1項)。

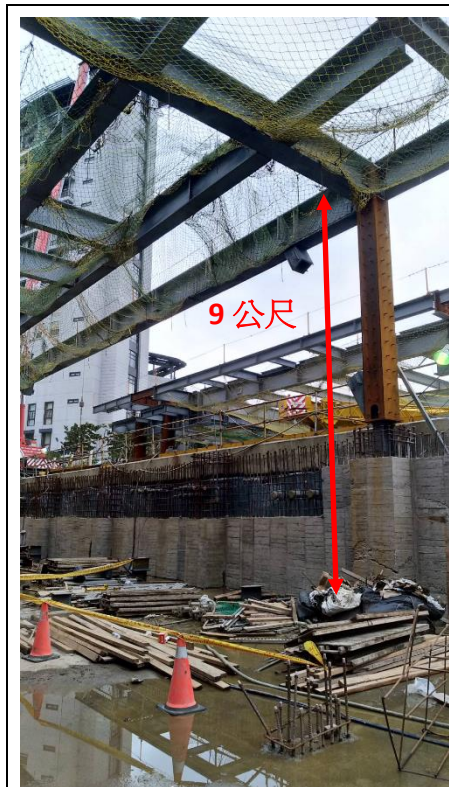
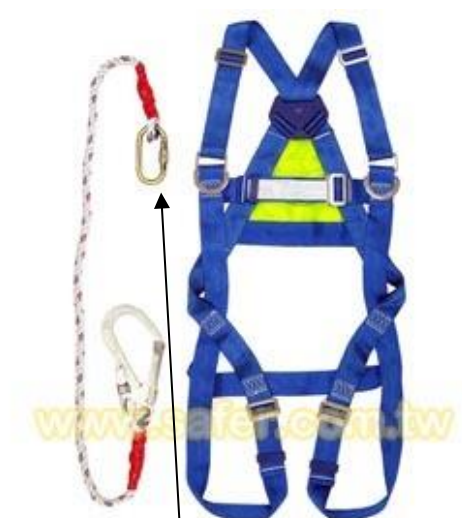
說明二

扣環應鎖緊避免與全身背負式安全帶脫離

災害發生現場。

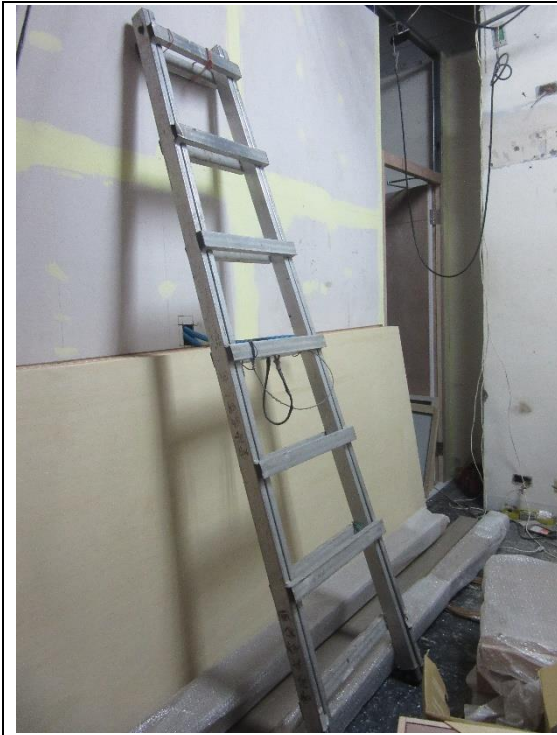
說 明

（二）勞工楊罹災者在使用合梯時從事水電作業時，因墜落造成左手骨折。

（二）間接原因：合梯之兩梯腳間未以金屬等硬質繫材扣牢。

合梯之兩梯腳間未以金屬等硬質繫材扣牢。

1、雇主對於使用之合梯，應符合下列規定：一、…二、…三、梯腳與地面之角度應在 75 度以內，且兩梯腳間有金屬等硬質繫材扣牢，腳部有防滑絕緣腳座。（職業安全衛生設施規則第 230 條第 1 項第 3 款暨職業安全衛生法第 6 條第 1 項第 1 款）。

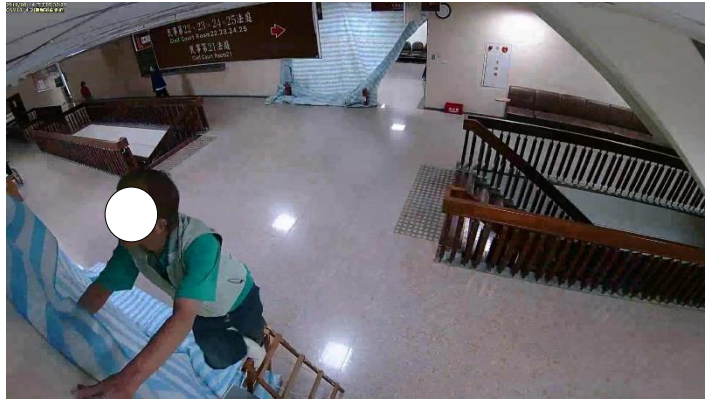
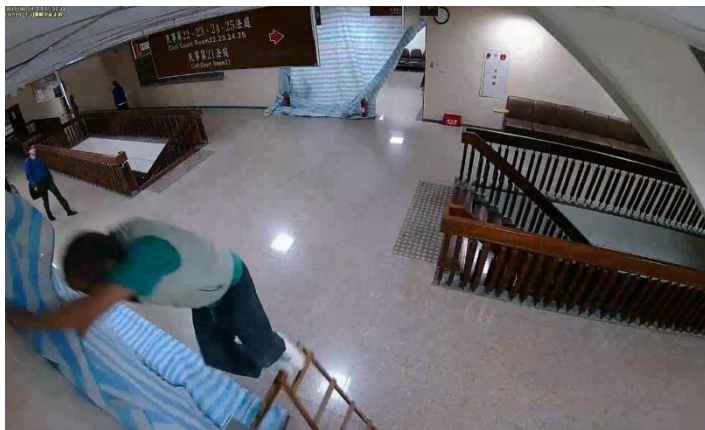
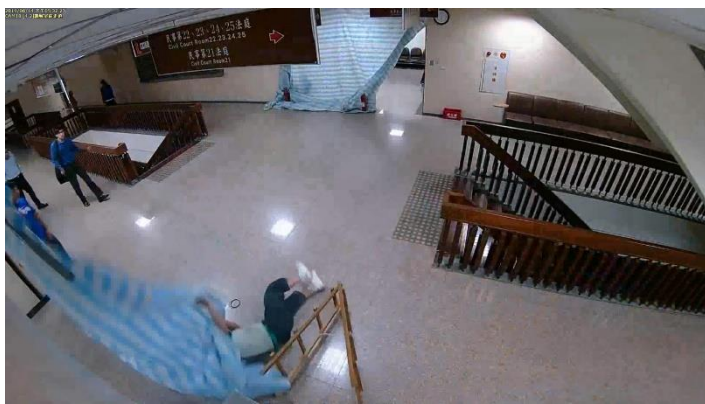
說明一

(2)使用之合梯兩梯腳間未有硬質等金屬繫材扣牢，且站立合梯頂板作業。

罹災者於工區3樓未配戴安全帽，且站立於未有金屬繫材扣牢之合梯頂部，進行防塵帆布張掛作業，因重心不穩，造成合梯傾倒、人員墜落。

- (一) 雇主對於使用之合梯，梯腳與地面之角度應在75度以內，且兩梯腳間有金屬等硬質繫材扣牢，腳部有防滑絕緣腳座套。（職業安全衛生設施規則第230條第1項第3款暨職業安全衛生法第6條第1項）。
- (二) 對於進入營繕工程工作場所作業人員，應提供適當安全帽，並使其正確戴用。（營造安全衛生設施標準第11條之1條暨職業安全衛生法第6條第1項）。
- (三) 雇主應依其事業單位之規模、性質，訂定職業安全衛生管理計畫，要求各級主管及負責指揮、監督之有關人員執行；勞工人數在30人以下之事業單位，得以安全衛生管理執行紀錄或文件代替職業安全衛生管理計畫。（職業安全衛生管理辦法第12條之1第1項暨職業安全衛生法第23條第1項）。
- (四) 雇主應訂定自動檢查計畫，實施自動檢查。（職業安全衛生管理辦法第79條暨職業安全衛生法第23條第1項）。
- (五) 事業單位以其事業之全部或一部分交付承攬時，應於事前告知該承攬人有關其事業工作環境、危害因素暨本法及有關安全衛生規定應採取之措施。（職業安全衛生法第26條第1項）。
- (六) 事業單位與承攬人、再承攬人分別僱用勞工共同作業時，為防止職業災害，原事業單位應採取下列必要措施：一、設置協議組織，並指定工作場所負責人，擔任指揮、監督及協調之工作。二、工作之連繫與調整。三、工作場所之巡視。（職業安全衛生法第27條第1項第1、2、3款）。
- (七) 雇主應依本法及有關規定會同勞工代表訂定適合其需要之安全衛生工作守則，報經勞動檢查機構備查後，公告實施。（職業安全衛生法第34條第1項）。

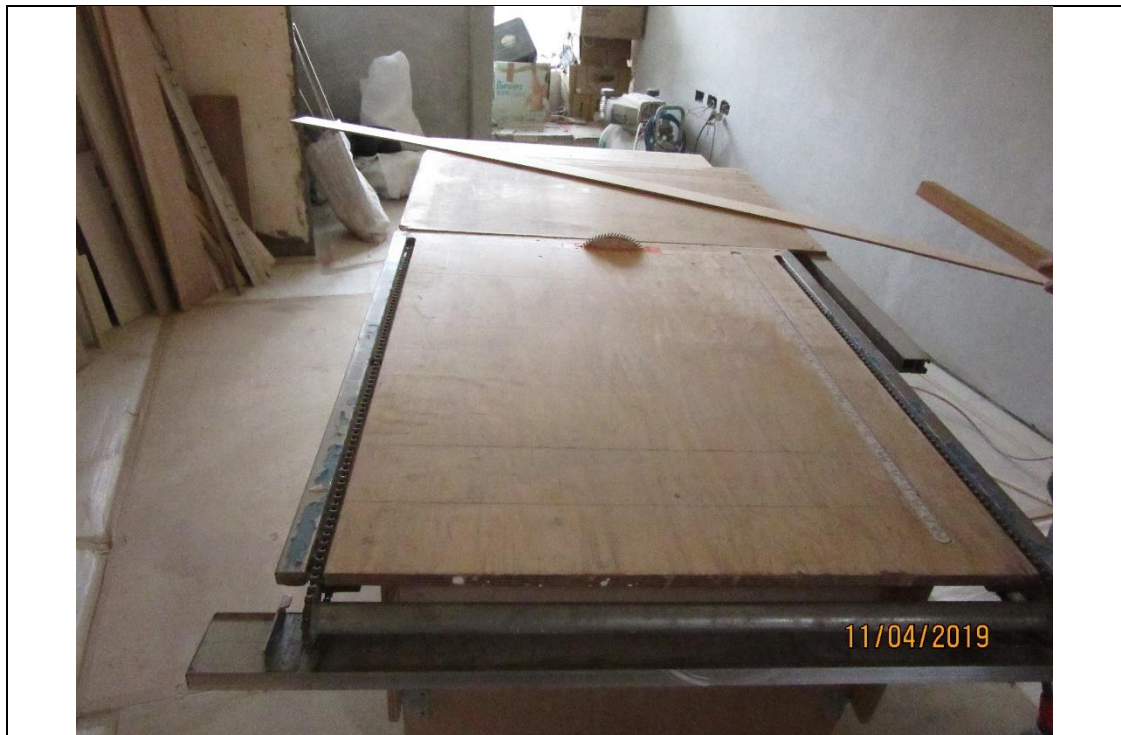
說明一

(二)勞工黃罹災者在使用木材加工用圓盤鋸進行板料裁切時，不慎遭圓盤鋸切割右手中指及拇指。

(二)間接原因：木材加工用圓盤鋸未依機械設備器具安全標準設置覆蓋等防護設備。

木材加工用圓盤鋸未設置覆蓋等防護設施。

(一)雇主對於下列機械、設備或器具，應使其具安全構造，並依機械設備器具安全標準之規定辦理：一、...二、...三、木材加工用圓盤鋸。(職業安全衛生設施規則第41條第3款暨職業安全衛生法第6條第1項第1款)。

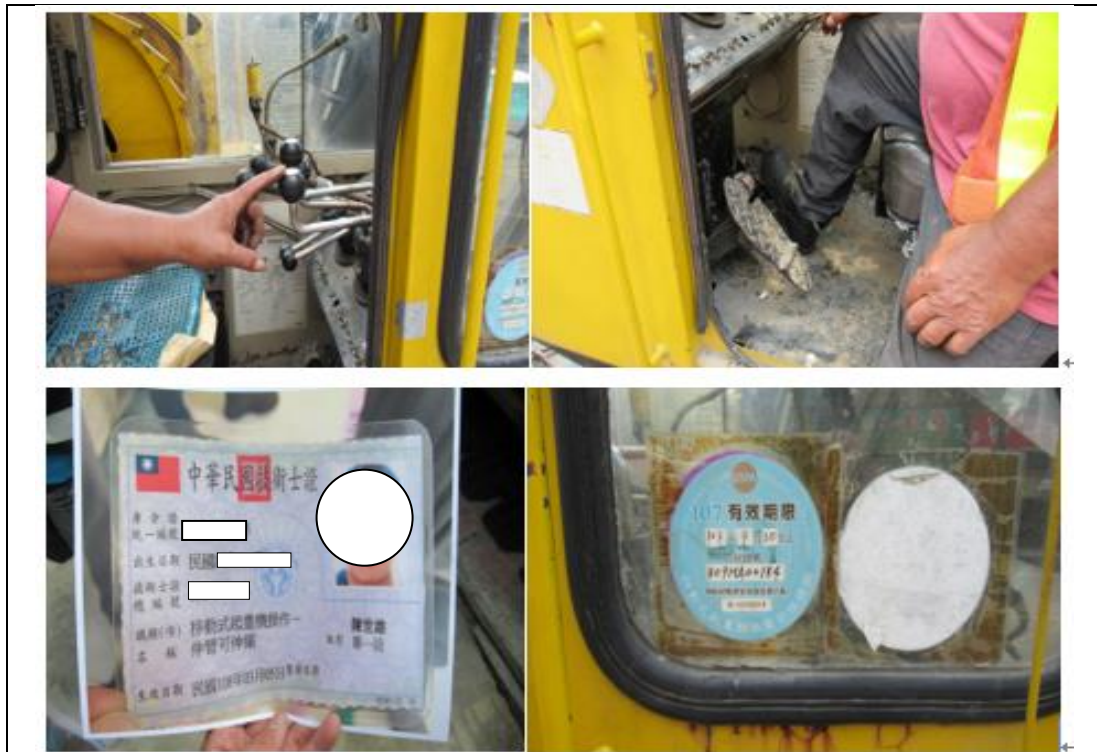
說明一

（二）臺北都會區大眾捷運系統工程施工，因吊車作業事業單位勞工（操作手）不熟悉吊車操作方式，誤認主鉤操縱桿為副鉤操縱桿（當時主鉤鉤頭鉤掛為固定狀態），致使主鉤捲揚鋼索往上拉緊，操作手於發現錯誤後，又誤踩主鉤捲揚剎車（此時吊掛動作僅能往上，不能往下），導致主鉤因鋼索被固定而拉斷（1端鉤頭固定、1端鋼索上捲），造成主鉤鋼索及吊鉤擺盪掉落；當時正於現場從事連續壁鋼筋籠焊接作業之另一名朱姓勞工，因吊車操作手大喊要求躲避，當下立即往旁跳開，造成身體多處擦挫傷瘀腫。

1、不安全狀況：操作手108年3月才取得移動式起重機操作證照，不熟悉吊車操作作業。

勞工(操作手)不熟悉吊車操作方式,導致主鉤鋼索過捲因而拉斷主鉤鉤頭掉落,造成其他作業勞工因閃避而跌倒受傷。

（一）雇主應對作業勞工施以從事適於各該工作及預防災變所必要之安全衛生教育訓練。（職業安全衛生教育訓練規則第16條第1項暨職業安全衛生法第32條第1項）。

（二）雇主對於起重機具之作業，應指派專人指揮作業。（職業安全衛生設施規則第88條暨職業安全衛生法第6條第1項）。

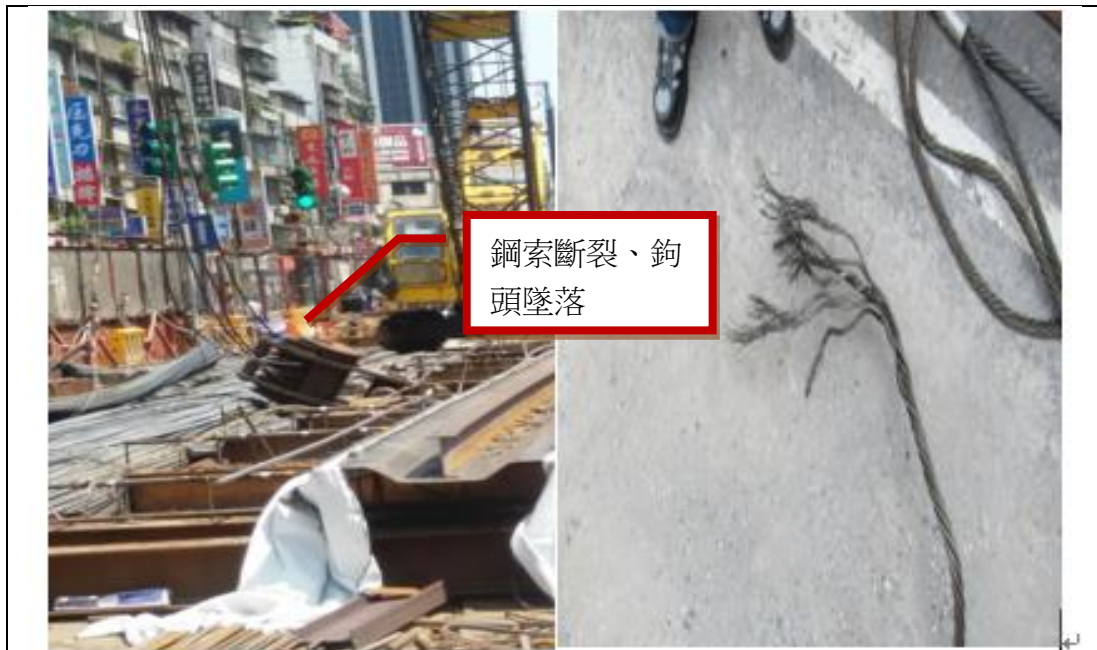
說明二

主鉤捲揚鋼索因遭過捲,最終發生鋼索斷裂,鉤頭掉落。

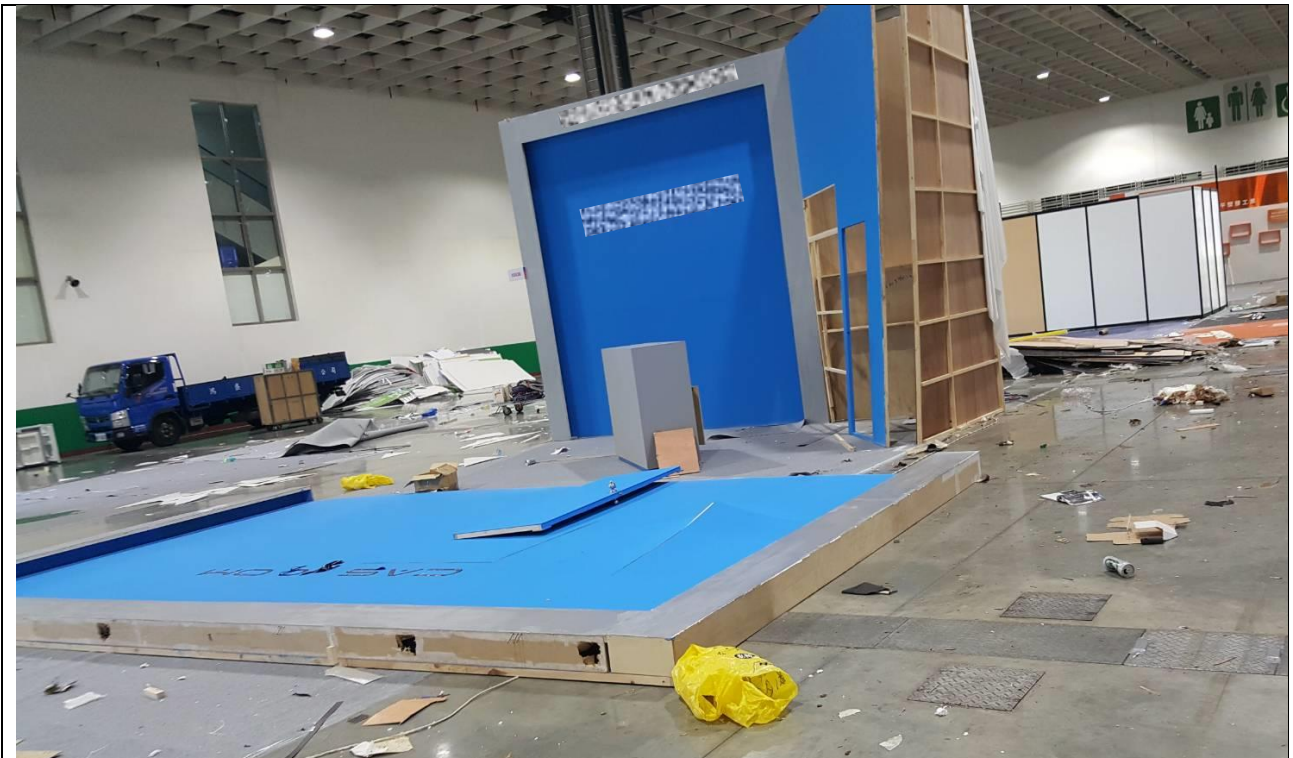
說明

（三）○攤位經查為○設計工程有限公司承包佈展，為本案關係事業單位，所施作之攤位木板牆面並未與地面妥實固定，僅依相連組合之L型結構自立，倒塌後檢視其連結面顯示僅以單側2至3處釘子連結細木條固定，有強度不足之虞，另檢視現場監視影片倒塌當時並無人員於現場作業，且現場未有外力因素造成倒塌，研判倒塌係因結構不穩造成。

（二）間接原因：木板牆面未事先確認結構安全。

木板牆面倒塌狀況(位置已因救援搬動位移)。

（一）雇主使勞工於下列有發生倒塌、崩塌之虞之場所作業者，應有防止發生倒塌、崩塌之設施：二、構造物或其他物體之上方、內部或其周邊。

(營造安全衛生設施標準第13條第2款暨職業安全衛生法第6條第1項第5款)。
