臺北市職業災害案實錄彙編

第 49 期

2021. 4. 1-2021. 6. 30

臺北市勞動檢查處編印

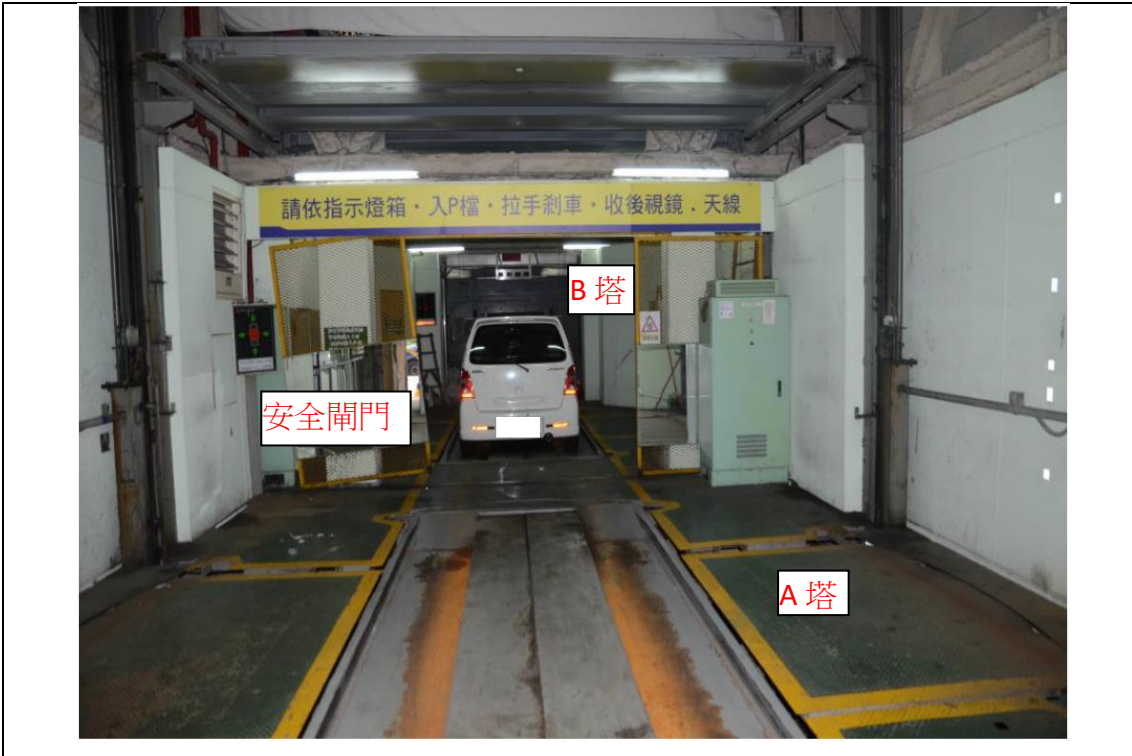
(二)○○停車場股份有限公司勞工古罹災者於110年5月14日15時許在所營之塔式停車場（該停車場僅有一出入口，分為A、B兩停車塔，出口在A塔，B塔在後側並緊鄰A塔）內，由B塔往A塔方向行進。當時B塔車板（搬架）已停放一輛待入庫車，當B塔安全閘門因感應防夾裝置觸發，左右二片網狀門板由關門狀態轉變成各自向兩側開啟時，罹災者距離B塔安全閘門僅約1跨步距離。在罹災者以側身跨入約34公分維修通道（背部朝向後方牆壁）正好於安全閘門處，運作中的安全閘門已接近罹災者身體，因維修通道寬度縮短，使罹災者無法繼續向A塔跨進，亦同時無法退向B塔，最後安全閘門在無制動情形下，且無法觸及緊急制動按鈕，繼續往左右兩側開啟，使罹災者遭閘門夾壓到牆壁失去意識，目擊者呼救，由路人向消防局報案。

1、對於室內工作場所，各機械間或其他設備間通道小於80公分。

2、對於使用動力運轉之機械，具有顯著危險者，未於適當位置設置有明顯標誌之緊急制動裝置，立即遮斷動力並與制動系統連動，能於緊急時快速停止機械之運轉。

說明一 災害現場畫面：塔式停車場分為A、B兩停車塔，B塔設置黃色網狀閘門。

- 1、雇主對於室內工作場所，應依下列規定設置足夠勞工使用之通道：二、各機械間或其他設備間通道不得小於80公分。（職業安全衛生設施規則第31條第2款暨職業安全衛生法第6條第1項第1款）
- 2、雇主對於使用動力運轉之機械，具有顯著危險者，應於適當位置設置有明顯標誌之緊急制動裝置，立即遮斷動力並與制動系統連動，能於緊急時快速停止機械之運轉。（職業安全衛生設施規則第45條暨職業安全衛生法第6條第1項第1款）
- 3、雇主應依規模置職業安全衛生業務主管。（職業安全衛生管理辦法第3條第1項暨職業安全衛生法第23條第1項）
- 4、雇主應依其事業單位之規模、性質，訂定職業安全衛生管理計畫，要求各級主管及負責指揮、監督之有關人員執行；勞工人數在30人以下之事業單位，得以安全衛生管理執行紀錄或文件代替職業安全衛生管理計畫（職業安全衛生管理辦法第12條之1第1項暨職業安全衛生法第23條第1項）
- 5、雇主應訂定自動檢查計畫，實施自動檢查。（職業安全衛生管理辦法第79條暨職業安全衛生法第23條第1項）
- 6、雇主對新僱勞工或在職勞工於變更工作前，應使勞工接受適於各該工作必要之一般安全衛生教育訓練。（職業安全衛生教育訓練規則第16條第1項暨職業安全衛生法第32條第1項）
- 7、雇主應依本法及有關規定會同勞工代表訂定適合其需要之安全衛生工作守則，報經勞動檢查機構備查後，公告實施。（職業安全衛生法第34條第1項）

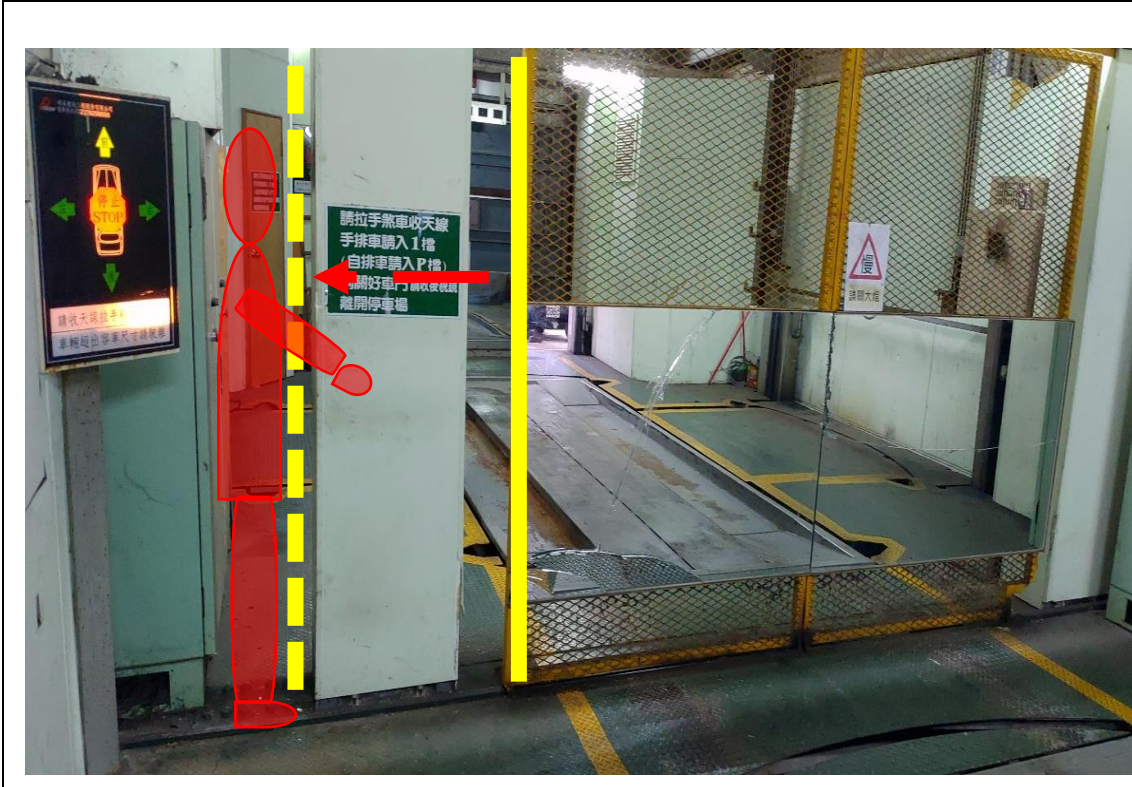
說明二 災害現場模擬示意畫面：罹災者側身進入維修通道被黃色閘門夾至牆壁。

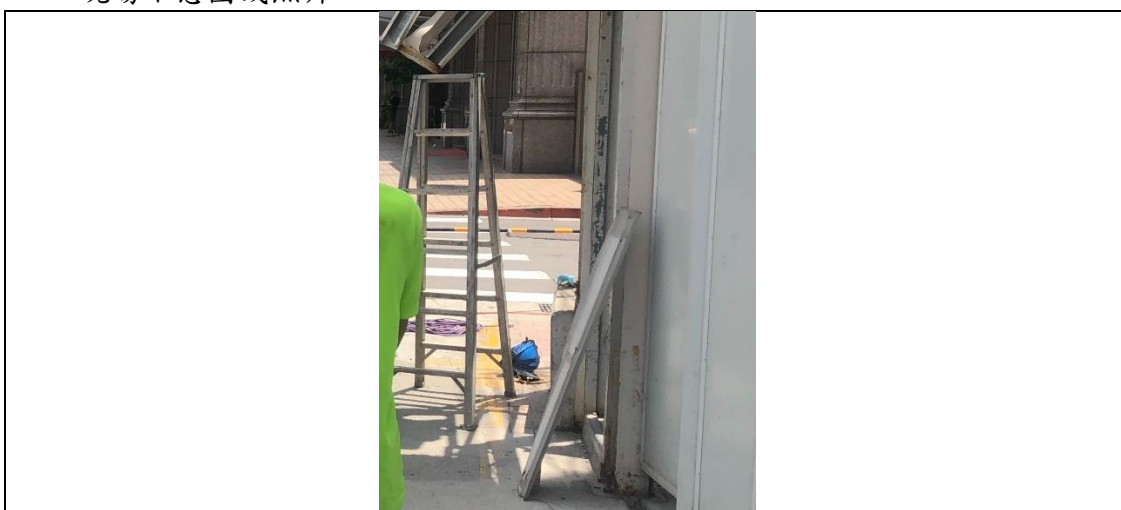
說明一

（二）信○公司承攬○○集合住宅新建工程，當日(110年5月2日)10時49分，朱罹災者於1樓使用合梯進行圍籬拆除作業時，因重心不穩，自合梯上墜落地面，造成臉部及右手擦傷。

（二）間接原因：對於勞工於1樓使用合梯，未保持不致使勞工跌倒、滑倒之安全狀態。

朱罹災者自合梯墜落地面受傷。

雇主對於勞工工作場所之通道、地板、階梯、坡道、工作台或其他勞工踩踏場所，應保持不致使勞工跌倒、滑倒、踩傷、滾落等之安全狀態，或採取必要之預防措施。（職業安全衛生設施規則第21條暨職業安全衛生法第6條第1項）。

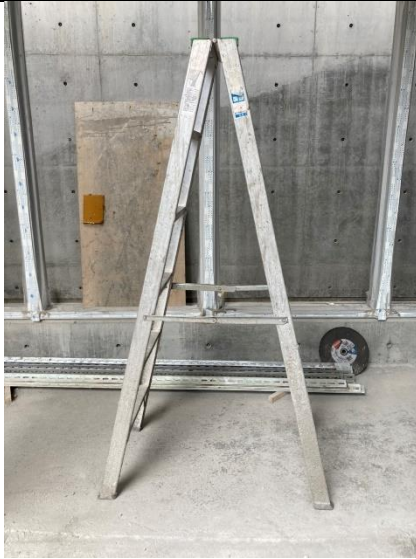
說 明 二

現場所使用之合梯。

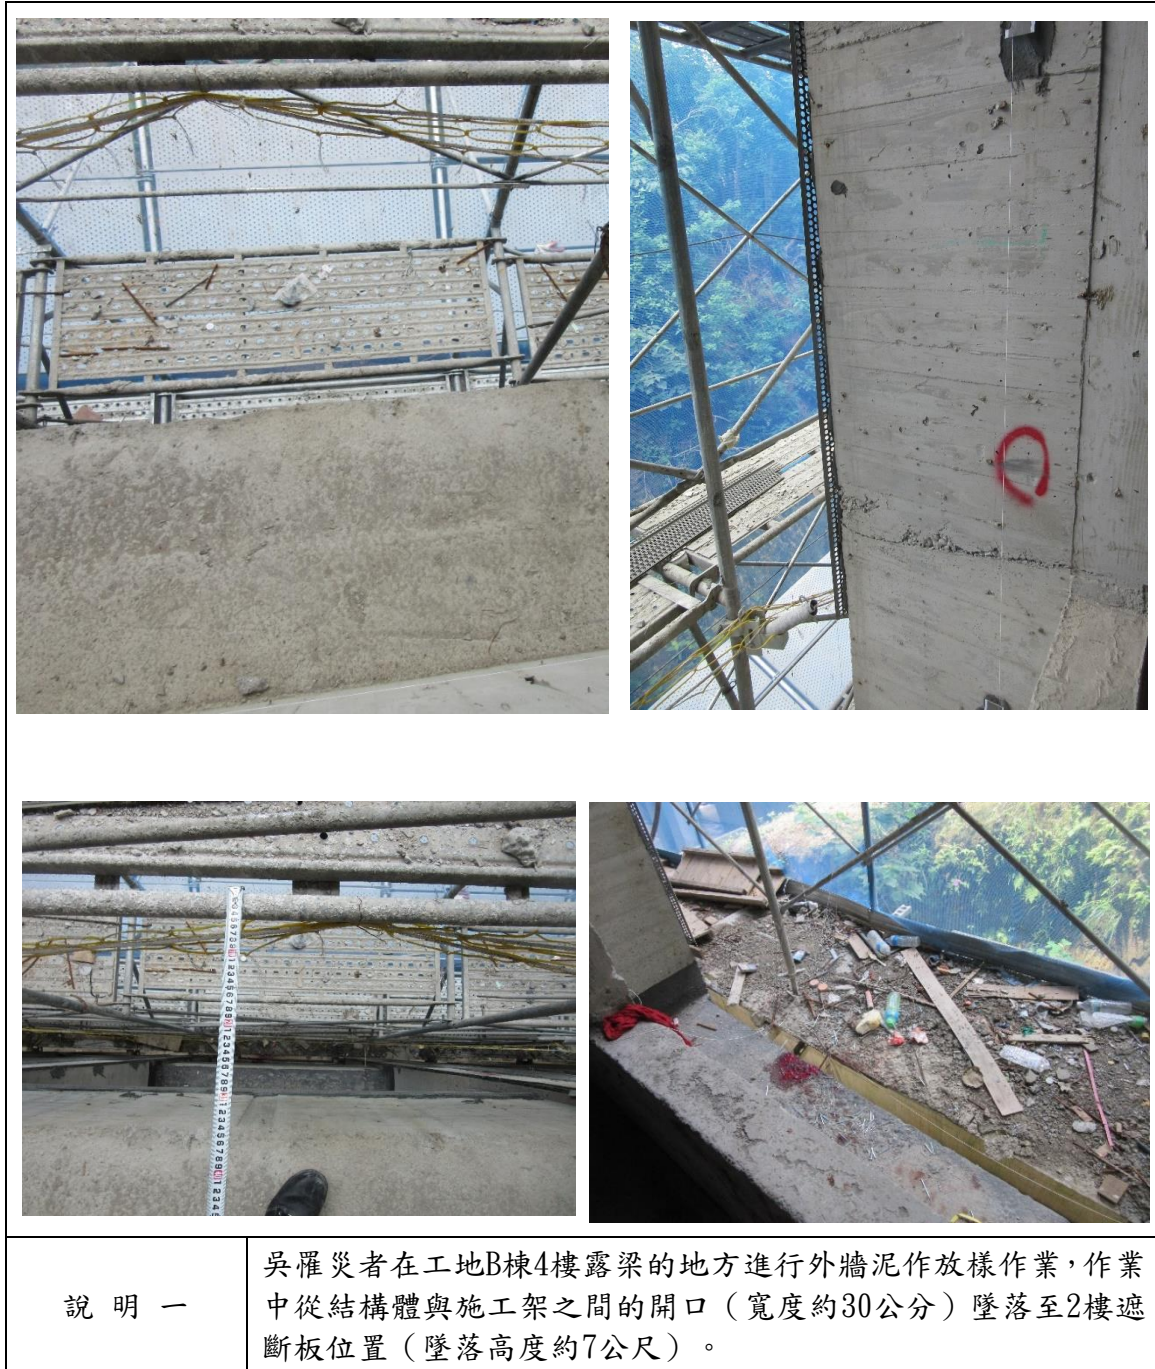
說明一

1. 雇主對於進入營繕工程工作場所作業人員，提供適當安全帽，惟未使其正確戴用。
2. 對於高度2公尺以上之屋頂、鋼梁、開口部分、階梯、樓梯、坡道、工作臺、擋土牆、擋土支撐、施工構臺、橋梁墩柱及橋梁上部結構、橋臺等場所作業，勞工有遭受墜落危險之虞者，未於該處設置護欄、護蓋或安全網等防護設備。

吳罹災者在工地B棟4樓露梁的地方進行外牆泥作放樣作業，作業中從結構體與施工架之間的開口（寬度約30公分）墜落至2樓遮斷板位置（墜落高度約7公尺）。

- (一) 雇主對於進入營繕工程工作場所作業人員，應提供適當安全帽，並使其正確戴用。（營造安全衛生設施標準第11條之1暨職業安全衛生法第6條第1項第5款）。
- (二) 雇主對於高度2公尺以上之屋頂、鋼梁、開口部分、階梯、樓梯、坡道、工作臺、擋土牆、擋土支撐、施工構臺、橋梁墩柱及橋梁上部結構、橋臺等場所作業，勞工有遭受墜落危險之虞者，應於該處設置護欄、護蓋或安全網等防護設備。（營造安全衛生設施標準第19條第1項暨職業安全衛生法第6條第1項第5款）。
- (三) 雇主應依規模置職業安全衛生業務主管。（職業安全衛生管理辦法第3條第1項暨職業安全衛生法第23條第1項）。
- (四) 雇主應依其事業單位之規模、性質，訂定職業安全衛生管理計畫，要求各級主管及負責指揮、監督之有關人員執行；勞工人數在30人以下之事業單位，得以安全衛生管理執行紀錄或文件代替職業安全衛生管理計畫。（職業安全衛生管理辦法第12條之1第1項暨職業安全衛生法第23條第1項）。
- (五) 雇主使勞工從事營造作業時，應就下列事項，使該勞工就其作業有關事項實施檢點：十一、其他營建作業。（職業安全衛生管理辦法第67條第11款暨職業安全衛生法第23條第1項）。
- (六) 承攬人就其承攬之全部或一部分交付再承攬時，承攬人亦應依前項規定告知再承攬人。（職業安全衛生法第26條第2項）。
- (七) 事業單位與承攬人、再承攬人分別僱用勞工共同作業時，為防止職業災害，原事業單位應採取下列必要措施：一、設置協議組織。二、工作之連繫與調整。三、工作場所之巡視。（職業安全衛生法第27條第1項第1、2、3款）。
- (八) 雇主應依本法及相關規定會同勞工代表訂定適合其需要之安全衛生工作守則，報經勞動檢查機構備查後，公告實施。（職業安全衛生法第34條第1項）。

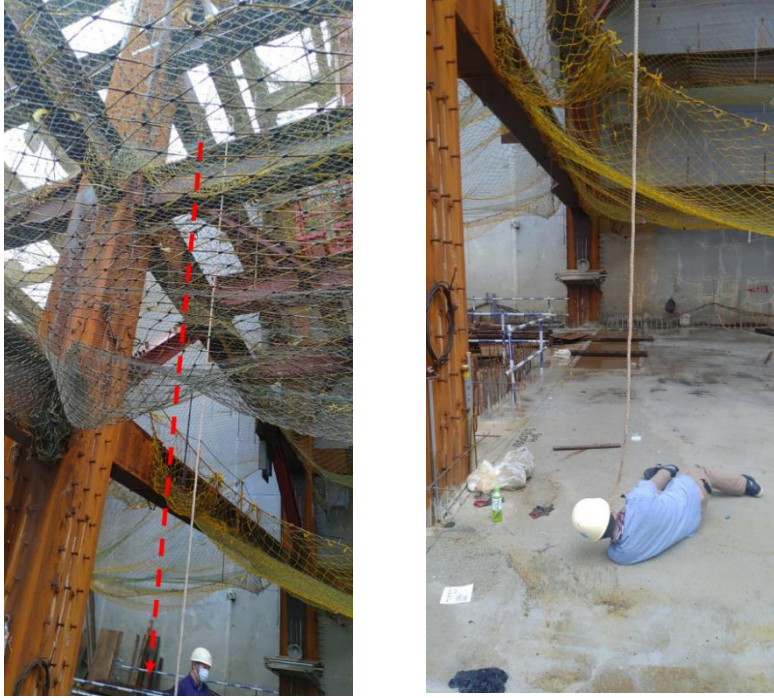
雇主使勞工進行高度2公尺以上之鋼構組配作業，未設置護欄、護蓋、安全網等防護設備。

說明一	案發工地2、3樓TB1CC2柱角隅處，因吊掛作業部分鋼梁安全網遭掀除，且作業完畢未恢復，導致罹災者自3樓鋼梁墜落1樓地面（落距6公尺）。

(一)雇主對於高度2公尺以上之屋頂、鋼樑、開口部分、階梯、樓梯、坡道、工作臺、擋土牆、擋土支撐、施工構臺、橋樑墩柱及橋樑上部結構、橋臺等場所作業，勞工有遭受墜落危險之虞者，應於該處設置護

欄、護蓋或安全網等防護設備。（營造安全衛生設施標準第19條第1項暨職業安全衛生法第6條第1項第5款）。

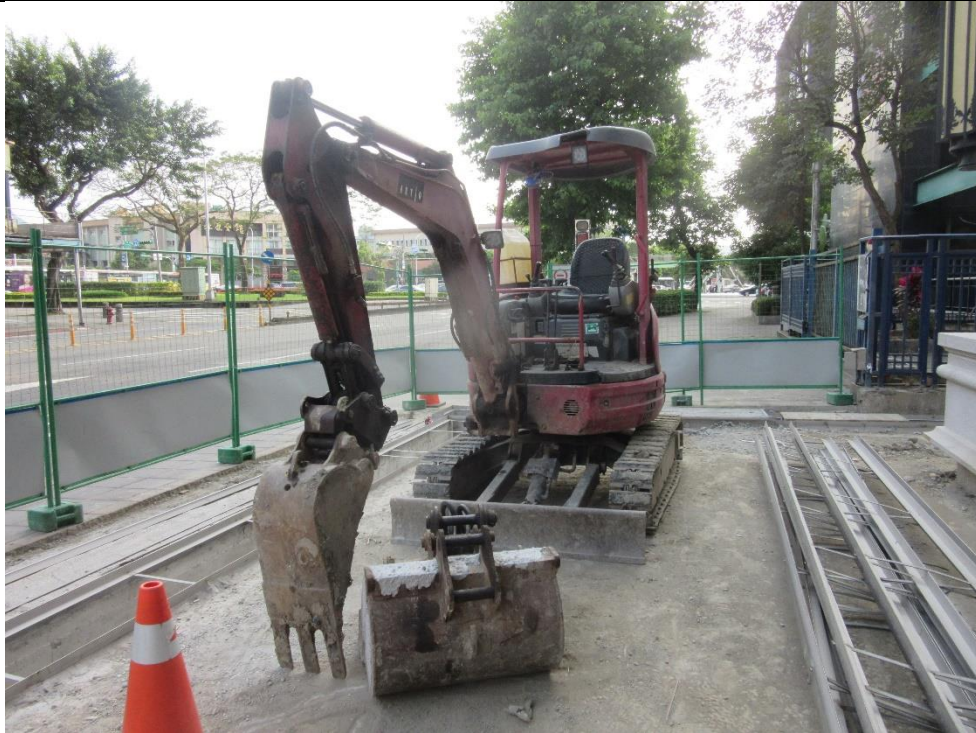
說明一

- (一)直接原因：物體飛落。
- (二)間接原因：勞動場所之車輛系營建機械作業時，未禁止人員進入操作半徑內或附近有危險之虞之場所。
- (三)基本原因：

挖土機進行機電管道開挖作業，因挖斗未確實固定即進行開挖作業，致挖斗落下造成黃罹災者之右手中指及無名指斷裂。

- (一)雇主對於勞動場所作業之車輛機械，應使駕駛者或有關人員負責執行下列事項：一、..。二、...。三、車輛系營建機械作業時，禁止人員進入操作半徑內或附近有危險之虞之場所。(職業安全衛生設施規則第 116 條第 3 款暨職業安全衛生法第 6 條第 1 項)
- (二)雇主應依附表二之規模，置職業安全衛生業務主管及管理人員。(職業安全衛生管理辦法第 3 條第 1 項暨職業安全衛生法第 23 條第 1 項)
- (三)雇主應依其事業單位之規模、性質，訂定職業安全衛生管理計畫，要求各級主管及負責指揮、監督之有關人員執行；勞工人數在 30 人以下

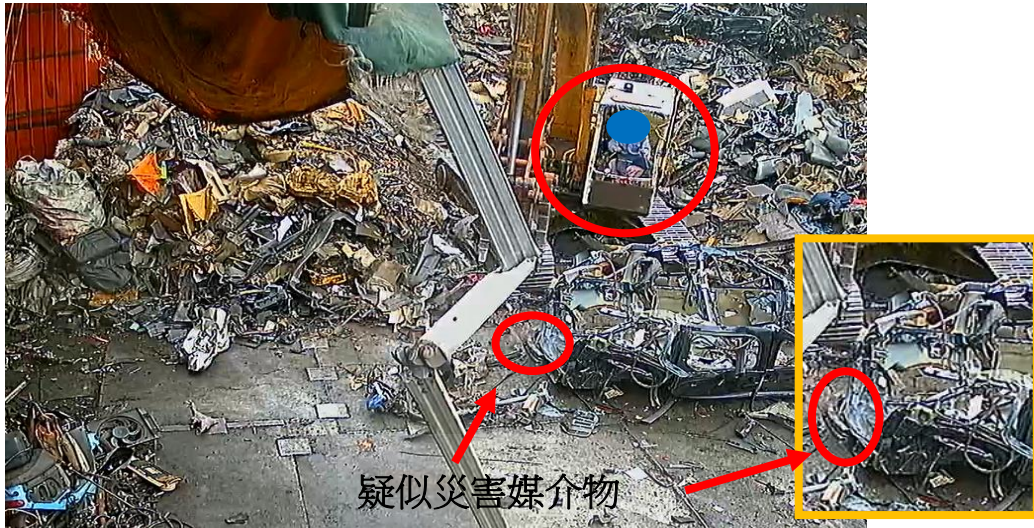
說明一

(二)○○實業有限公司勞工黃罹災者於110年4月14日9時許於回收廠區現場施作報廢車殼電線、材料等拆除作業。經現場錄影畫面研判，黃罹災者約於9時27分整進入怪手操作室，操作怪手手臂進行拆解附著於車殼之廢線材，黃罹災者約於9時27分36秒再以怪手手臂夾起附著於車殼後方疑似為保險桿內鐵之物體（欲從車殼上拆解下此內鐵），連帶一併使車殼被提起。當車殼與內鐵脫離而落下時，該內鐵向操作室方向彈飛，因操作室正面處未設置防止物體飛落之設備，黃罹災者即被砸傷後昏迷。

(二)間接原因：雇主對於工作場所有物體飛落之虞者，未設置防止物體飛落之設備。

災害現場畫面：工作場所有物體飛落之虞者，應設置防止物體飛落之設備。

1、雇主對於工作場所有物體飛落之虞者，應設置防止物體飛落之設備，並供給安全帽等防護具，使勞工戴用。(職業安全衛生設施規則第238條暨職業安全衛生法第6條第1項第5款)

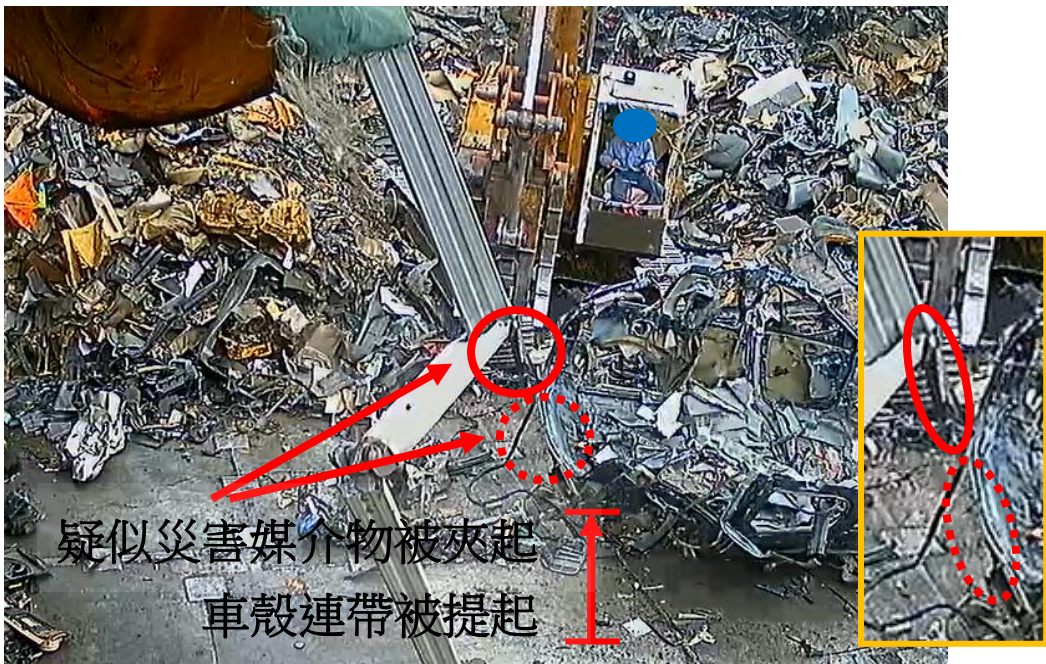
說明二

災害現場畫面：保險桿內鐵被夾起時，連帶將車殼提起。

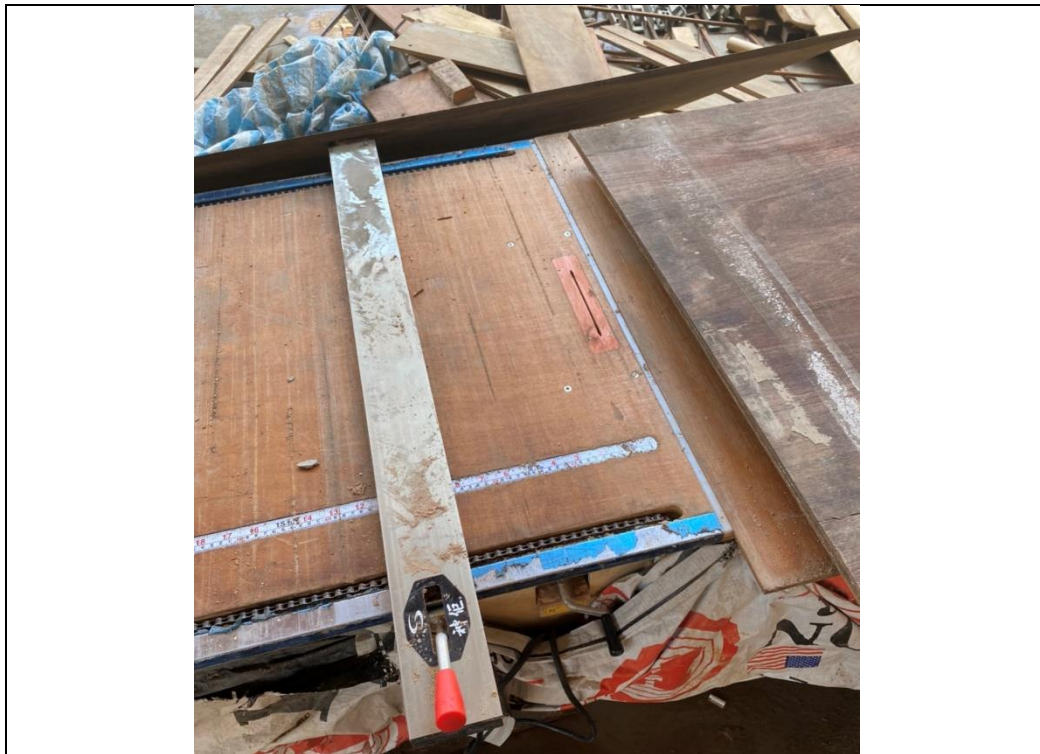
說明一

（二）間接原因：雇主僱用勞工於工地地下2樓使用木材加工用圓盤鋸進行夾板切割作業，未依機械設備器具安全標準之規定設置安全防護設備。

當日吳罹災者進行模板夾板切割作業，手套遭木材加工用圓盤鋸鋸片捲入造成右手4指受傷(食指、中指、無名指、小指切割傷)。

（一）雇主對於下列機械、設備或器具，應使其具安全構造，並依機械設備器具安全標準之規定辦理：三、木材加工用圓盤鋸。（職業安全衛生設施規則第41條第3款暨職業安全衛生法第6條第1項）。

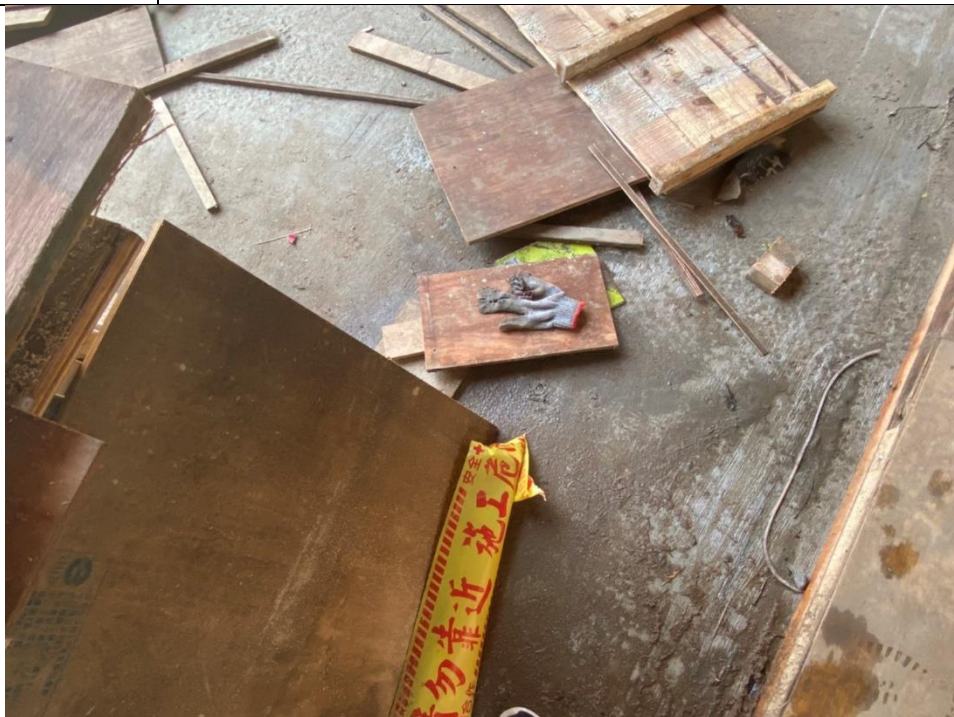
說明二

遭捲入的手套。

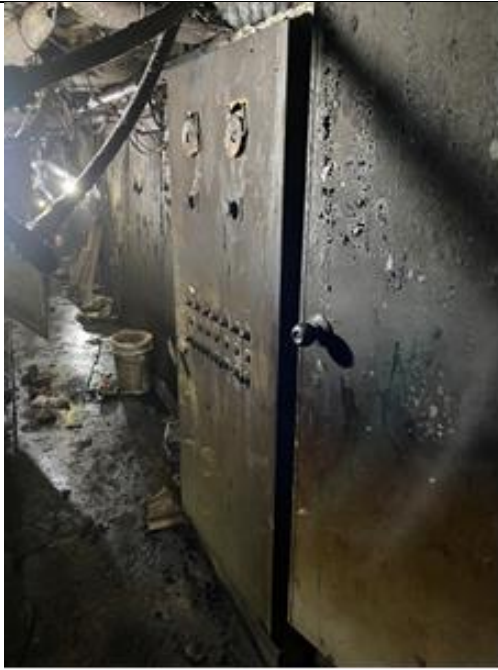
說明一

(二) 間接原因：對於易引起火災之場所，未禁止使用高溫成為發火源之虞之機械、器具或設備等。

陳罹災者作業場所現場圖。

- 1、雇主使勞工從事工作，應在合理可行範圍內，採取必要之預防設備或措施，使勞工免於發生職業災害。(職業安全衛生法第 5 條第 1 項)
- 2、對於易引起火災及爆炸危險之場所，不得設置有火花、電弧或用高溫成為發火源之虞之機械、器具或設備等。(職業安全衛生設施規則第 171 條第 1 項第 1 款暨職業安全衛生法第 6 條第 1 項第 11 款)
- 3、事業單位應參照工作場所大小、分布、危險狀況與勞工人數，備置足夠急救藥品及器材，並置急救人員辦理急救事宜。但已具有急救功能之醫療保健服務業，不在此限。(勞工健康保護規則第 9 條第 1 項暨職業安全衛生法第 6 條第 2 項)
- 4、雇主應依附表二之規模，置職業安全衛生業務主管及管理人員。(職業安全衛生管理辦法第 3 條第 1 項暨職業安全衛生法第 23 條第 1 項)
- 5、原事業單位以其事業之全部或一部分交付承攬時，應於事前告知該承攬人有關其事業工作環境、危害因素暨本法有關安全衛生規定應採取之措施。(職業安全衛生法第 26 條第 1 項)
- 6、原事業單位與承攬人、再承攬人分別僱用勞工共同作業時，為防止職業災害，原事業單位應採取下列必要措施：一、設置協議組織，並指定工作場所負責人，擔任指揮及協調之工作。二、工作之連繫與調整。三、工作場所之巡視。四、相關承攬事業間之安全衛生教育之指導及協助。(職業安全衛生法第 27 條第 1 項第 1、2、3、4 款)
- 7、雇主對新僱勞工或在職勞工於變更工作前，應使其接受適於各該工作必要之一般安全衛生教育訓練。(職業安全衛生教育訓練規則第 16 條第 1 項暨職業安全衛生法第 32 條第 1 項)
- 8、應依本法及有關規定會同勞工代表訂定適合其需要之安全衛生工作守則，報經勞動檢查機構備查後，公告實施。(職業安全衛生法第 34 條第 1 條)

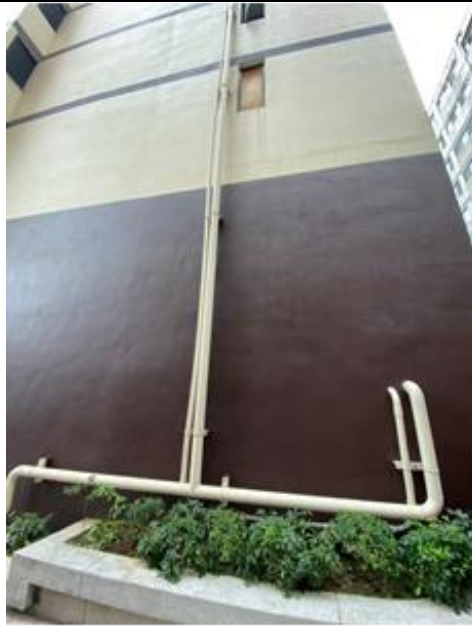
說明二

陳罹災者逃生之3樓窗戶及外牆管路。

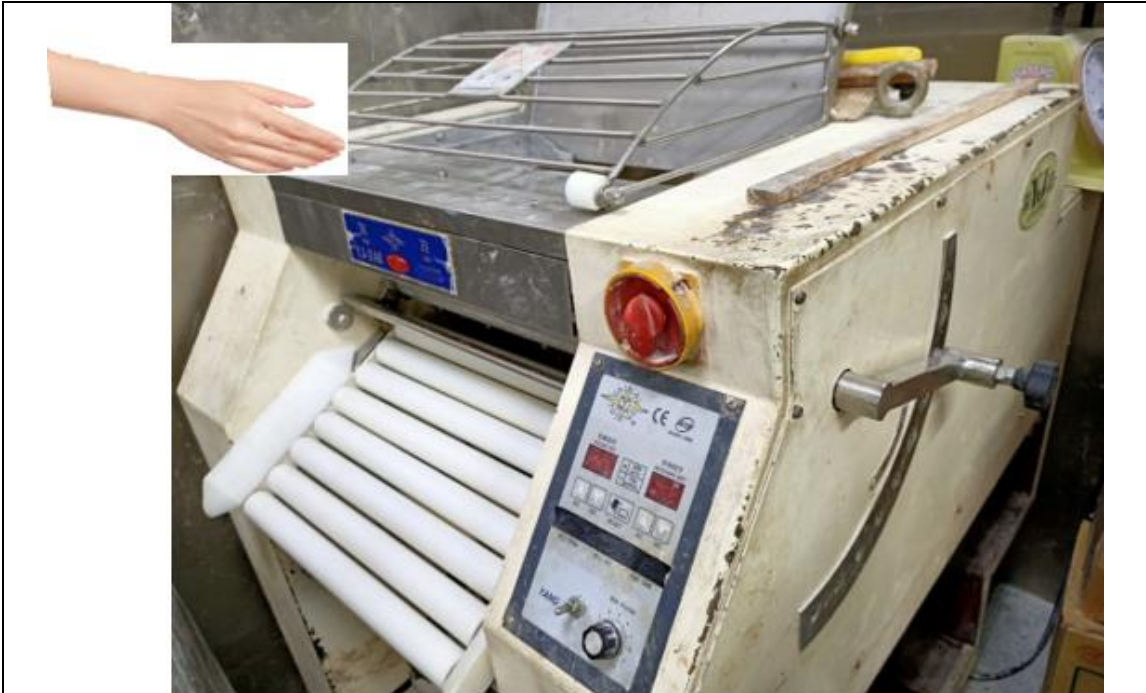
說明一

（二）間接原因：使勞工操作壓麵機輾壓麵糰，於調整時未確實停止機械運轉即進行作業。

操作自動連續壓麵機輾壓麵糰，未將機械停止即進行調整，造成手背皮磨破，需進行人工植皮手術。

（一）對於機械之掃除、上油、檢查、修理或調整有導致危害勞工之虞者，應停止相關機械運轉及送料。為防止他人操作該機械之起動等裝置或誤送料，應採上鎖或設置標示等措施，並設置防止落下物導致危害勞工之安全設備與措施。（職業安全衛生設施規則第57條第1項暨職業安全衛生法第6條第1項）。
