臺北市職業災害案實錄彙編

第 51 期

2021. 10. 1-2021. 12. 31

臺北市勞動檢查處編印

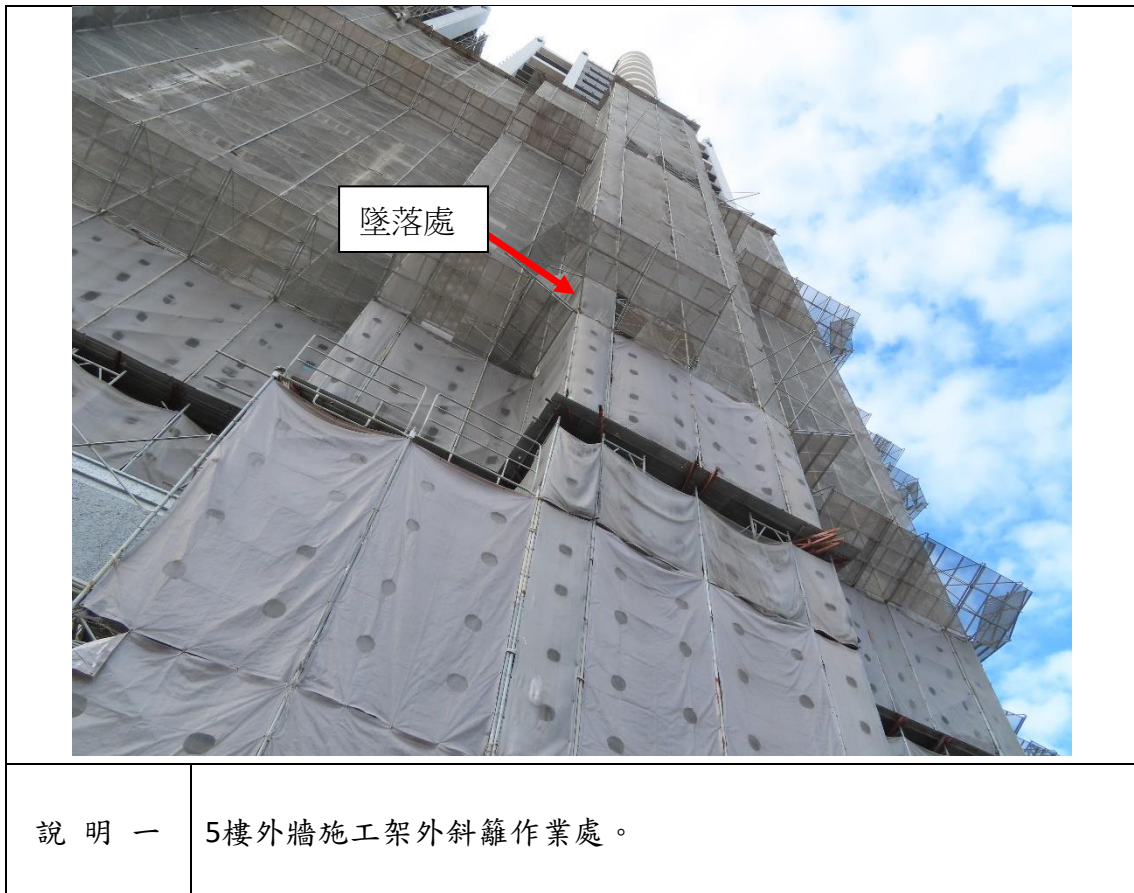
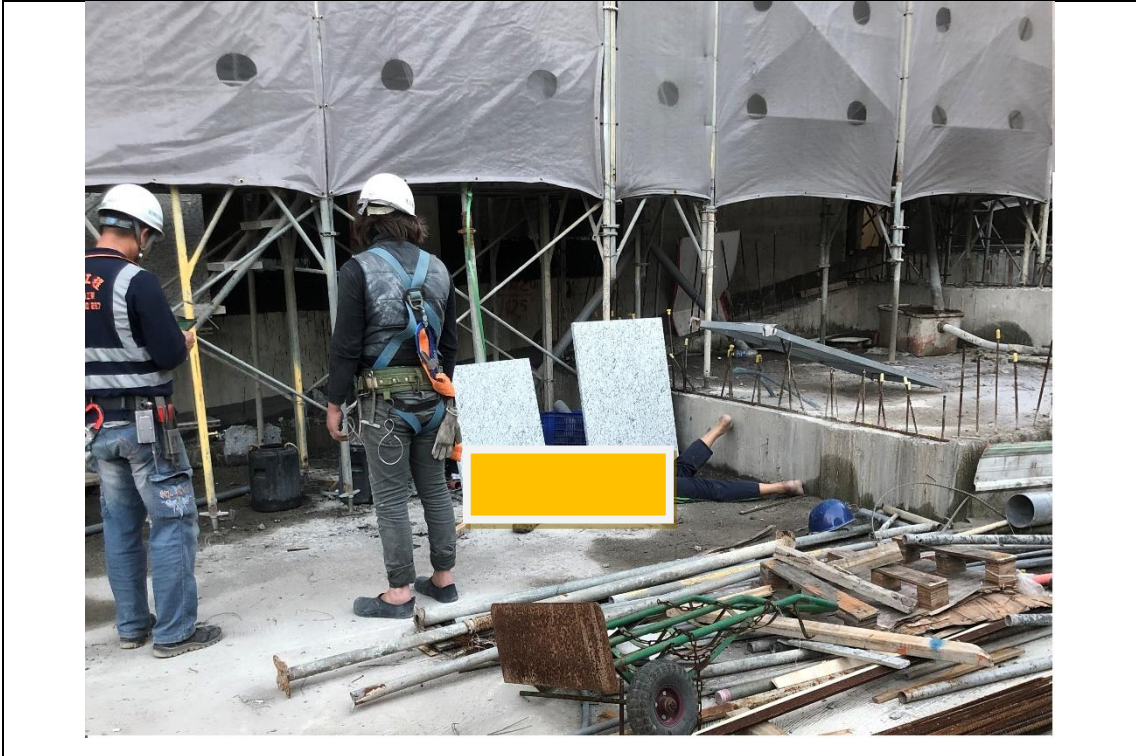
說明二

（二）王罹災者為郭員甲（即岱○工程行）所僱用之勞工，110年12月14日16時許，王罹災者與另2名勞工鄭員及陳員接受該工程行工地主任郭員乙指派，在工地A棟後側5樓外牆施工架從事斜籬拆除作業，鄭員負責在施工架上搬運已拆除之斜籬，約16時30分左右，王罹災者站在已剪除鐵絲固定之斜籬上作業時，人連同站立之斜籬自5樓墜落至地面，高度約14.5公尺。

不安全狀況：1、雇主對於在高度2公尺以上之高處作業，勞工有墜落之虞者，未使勞工確實使用安全帶、安全帽。

2、雇主對於施工架組配、拆除作業，施工架組配作業主管於現場未辦理規定事項。

人員墜落現況。

- (一) 雇主對於在高度2公尺以上之高處作業，勞工有墜落之虞者，應使勞工確實使用安全帶、安全帽及其他必要之防護具，但經雇主採安全網等措施者，不在此限。前項安全帶之使用，應視作業特性，依國家標準規定選用適當型式，對於鋼構懸臂突出物、斜籬、2公尺以上未設護籠等保護裝置之垂直固定梯、局限空間、屋頂或施工架組拆、工作台組拆、管線維修作業等高處或傾斜面移動，應採用符合國家標準CNS14253-1 同等以上規定之全身背負式安全帶及捲揚式防墜器。(職業安全衛生設施規則第281條暨職業安全衛生法第6條第1項第5款)。
- (二) 雇主對於懸吊式施工架、懸臂式施工架及高度5公尺以上施工架之組配及拆除(以下簡稱施工架組配)作業，應指派施工架組配作業主管於作業現場辦理下列事項：一、決定作業方法，指揮勞工作業。三、監督勞工確實使用個人防護具。(營造安全衛生設施標準第41條第1項第1、3款暨職業安全衛生法第6條第1項第5款)。
- (三) 雇主應依規模置職業安全衛生業務主管及管理人員。(職業安全衛生管理辦法第3條第1項暨職業安全衛生法第23條第1項)。
- (四) 雇主應依其事業單位之規模、性質，訂定職業安全衛生管理計畫，要求各級主管及負責指揮、監督之有關人員執行；勞工人數在30人以下之事業單位，得以安全衛生管理執行紀錄或文件代替職業安全衛生管理計畫。(職業安全衛生管理辦法第12條之1第1項暨職業安全衛生法第23條第1項)。
- (五) 雇主應訂定自動檢查計畫，實施自動檢查。(職業安全衛生管理辦法

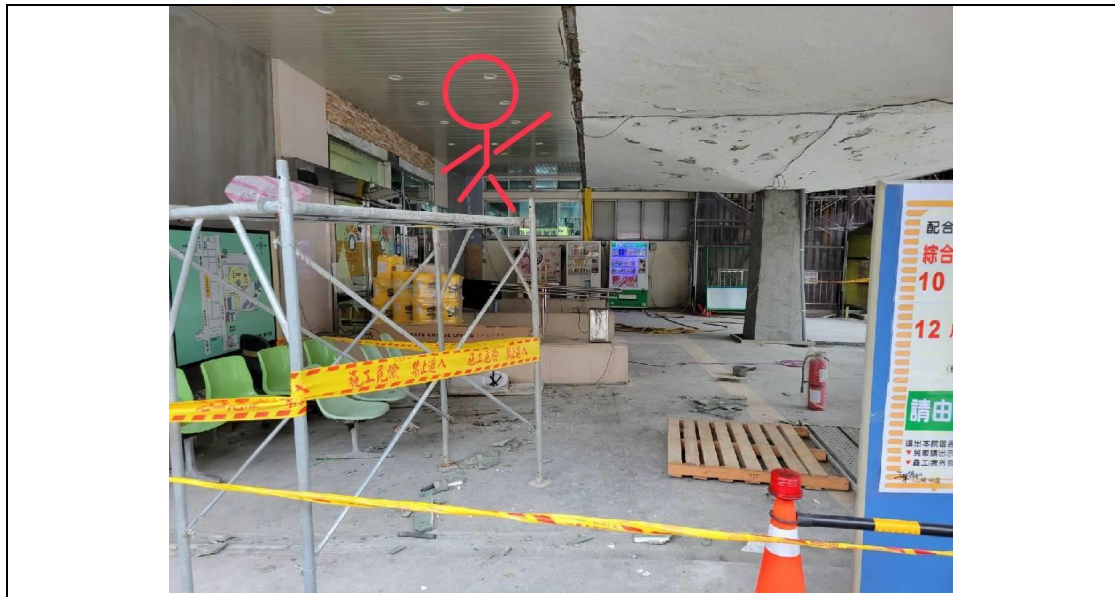
說明一

(二)聖○公司承攬○防水整修工程，林罹災者欲進行1樓傘狀構造物打除作業，現場搭設1層之施工架進行作業，當日施工架未搭設完整，林罹災者即上架作業，為閃避打落碎石不慎自施工架上墜落(墜落高度1.7公尺)，造成林罹災者左耳、左側頭部擦傷、左側肋骨骨折。

1、雇主對於勞工工作場所之通道、地板、階梯、坡道、工作台或其他勞工踩踏場所，未保持不致使勞工跌倒、滑倒、踩傷、滾落等之安全狀態，或採取必要之預防措施。

2、雇主對勞工於高差超過1.5公尺以上之場所作業時，未設置能使勞工安全上下之設備。

3、雇主對於進入營繕工程工作場所作業人員，未提供適當安全帽，並使其正確戴用。

罹災者欲打除1樓傘狀構造物，不慎自施工架墜落。

(一)雇主對於勞工工作場所之通道、地板、階梯、坡道、工作台或其他勞工踩踏場所，應保持不致使勞工跌倒、滑倒、踩傷、滾落等之安全狀態，或採取必要之預防措施。(職業安全衛生設施規則第21條暨職業安全衛生法第6條第1項)。

(二)雇主對勞工於高差超過 1.5 公尺以上之場所作業時，應設置能使勞工安全上下之設備。(職業安全衛生設施規則第 228 條暨職業安全衛生法第 6 條第 1 項)。

(三)雇主對於進入營繕工程工作場所作業人員，應提供適當安全帽，並使其正確戴用。(營造安全衛生設施標準第 11 條之 1 暨職業安全衛生法第 6 條第 1 項)。

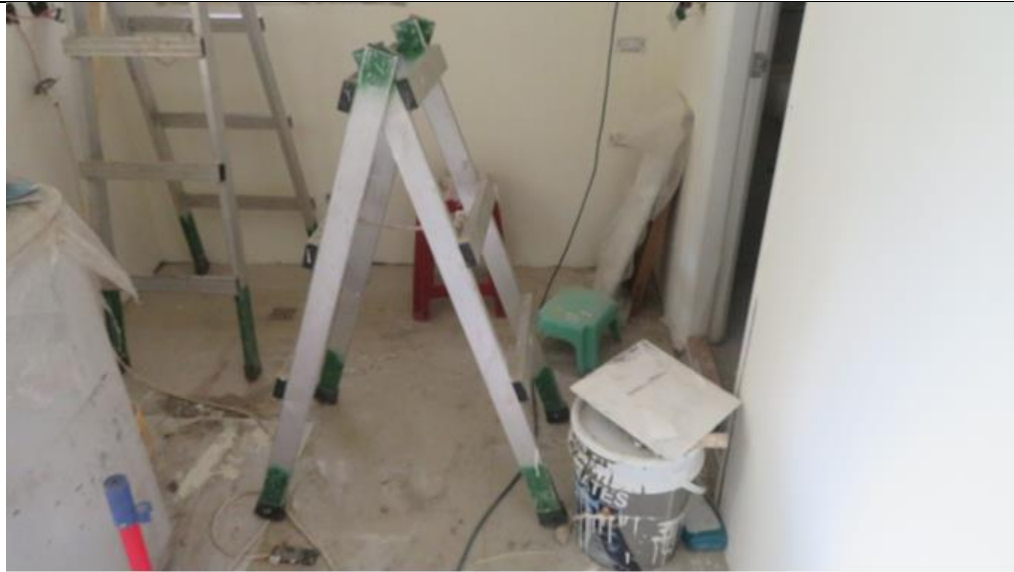
說明一

(二)本案經查為李員所承攬○路○巷○號1樓裝修工程之油漆工程，其所僱勞工張罹災者於110年11月16日15時20分許，在後側洗衣間使用高度110公分合梯進行油漆粉刷作業，當張罹災者從合梯下到地面時，右腳跨踩在一旁的油漆桶(高度37公分)，由於地面為平滑地磚，油漆桶滑動，導致張罹災者從合梯上墜落，跌坐在地面，合梯同時傾倒。當時張罹災者意識清清楚楚，但喊身體痛，與張罹災者一同作業的妹妹立即呼叫119送往振興醫院住院治療，並於110年11月19日出院返家休養。

1、不安全狀況：使用之合梯兩梯腳間未有硬質等金屬繫材扣牢。

張罹災者於後側洗衣間使用合梯進行油漆粉刷作業，從合梯下到地面時，右腳跨踩在一旁的油漆桶，由於地面為平滑地磚，油漆桶滑動，導致張罹災者從合梯上墜落。

(一)雇主對於使用之合梯，梯腳與地面之角度應在75度以內，且兩梯腳間有金屬等硬質繫材扣牢，腳部有防滑絕緣腳座套。(職業安全衛生設施規則第230條第1項第3款暨職業安全衛生法第6條第1項)。

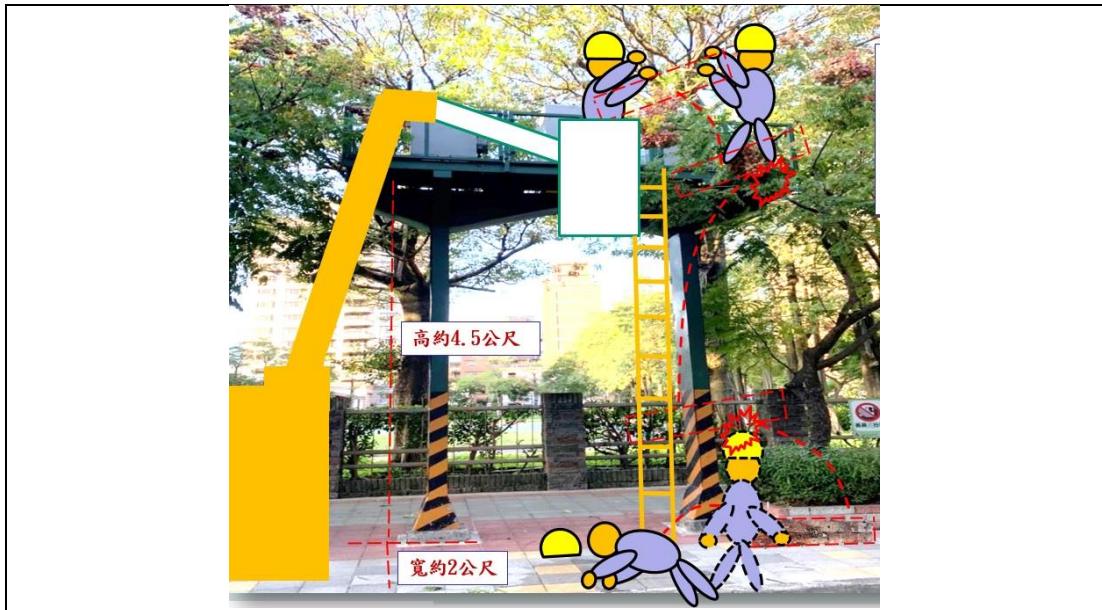
（二）王罹災者站於站台下方從事雜務工作，同一時間位於站台上方的王員換下二支用螺栓鎖住之木橫擔，王員欲將木橫擔遞交給站於昇空桶內的郭員，惟遞交時因站台上空間狹小使力不易，且雙方視線遭茂密樹葉遮擋，過程中不慎造成木橫擔飛落，該飛落木橫擔先撞斷一旁樹枝，再偏移砸中王罹災者之安全帽，導致安全帽脫落，木橫擔上的螺栓因而劃傷王罹災者頭部。

（二）間接原因：對於作業中有物體飛落或飛散，致危害勞工之虞時，未使勞工確實使用安全帽及採取其他必要之防護措施。

說明一 王員進行站台上變壓器下木橫擔枕木更換鍍鋅槽鐵枕座改善作業，於站台上遞送木橫擔至昇空桶時不慎掉落砸中站台下王罹災者。

七、災害防止對策：雇主對於作業中有物體飛落或飛散，致危害勞工之虞時，應使勞工確實使用安全帽及其他必要之防護設施。（職業安全衛生設施規則第280條暨職業安全衛生法第6條第1項）

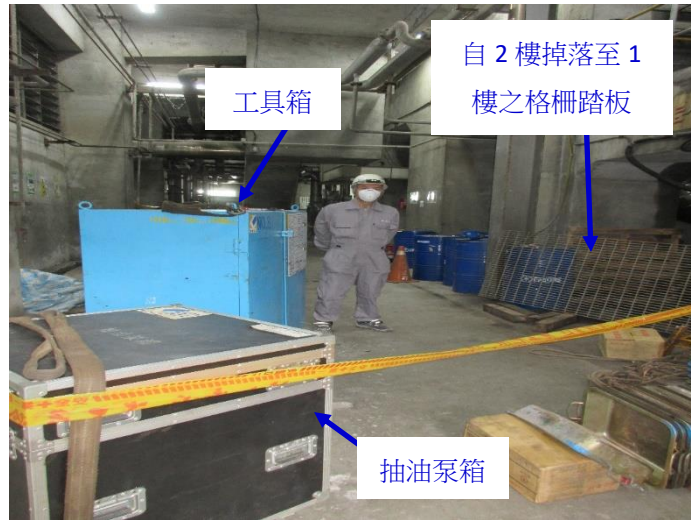
說明一

(二)昶○公司勞工鍾罹災者，被派至○○垃圾焚化廠從事現場擺設前置作業工作，當天由李員負責帶領沈員、王員及鍾罹災者等人要將1樓工具箱重約1噸及抽油泵箱重約50公斤搬至2樓汽輪發電機室放置，4人先將箱體推至1樓格柵踏板吊窗口下方後，約8時40分沈員及王員至2樓使用撬棒要將格柵踏板撐開用布袋繩綁紮固定，惟撐起時踏板重心不穩左右傾斜搖晃而掉落至1樓，剛好打到在工具箱旁取工具之鍾罹災者左肩，鍾罹災者大叫並躺在地上，李員聽到跑下樓詢問傷勢後，駕駛公司公務車將鍾罹災者送至醫院治療，醫生替鍾罹災者照X光及核磁共振檢查後，告知為左側股骨折、左側肩胛骨骨折及第6至第8胸椎骨折需住院開刀，已於同年月16日完成手術。

(二)間接原因：對於工作場所搬運或處置物料，未採取繩索捆綁或護網等必要設施，並禁止與作業無關人員進入該等場所。

工具箱與抽油泵箱推至吊窗口下方欲吊掛搬運至 2 樓，及自 2 樓掉落至 1 樓並砸到鍾罹災者左肩之格柵踏板現場相片。

七、災害防止對策：雇主對於搬運、堆放或處置物料，為防止倒塌、崩塌或掉落，應採取繩索捆綁、護網、擋樁、限制高度或變更堆積等必要設施，並禁止與作業無關人員進入該等場所。(職業安全衛生設施規則第153條暨職業安全衛生法第6條第1項)

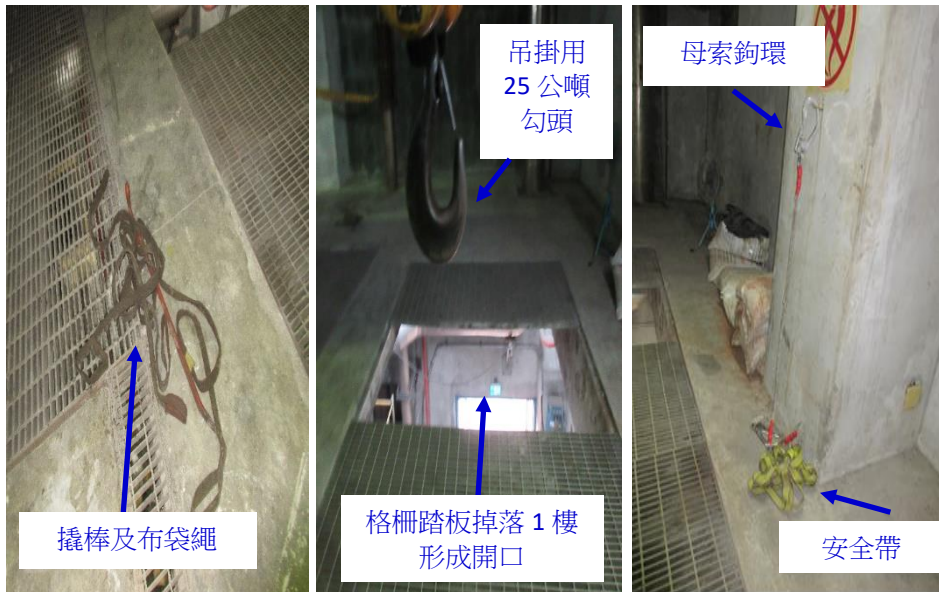
說明二

沈員及王員所用撬棒、布袋繩，及 2 樓吊窗口旁設置母索鉤環及安全帶，另格柵踏板掉落 1 樓後形成開口之現場相片。

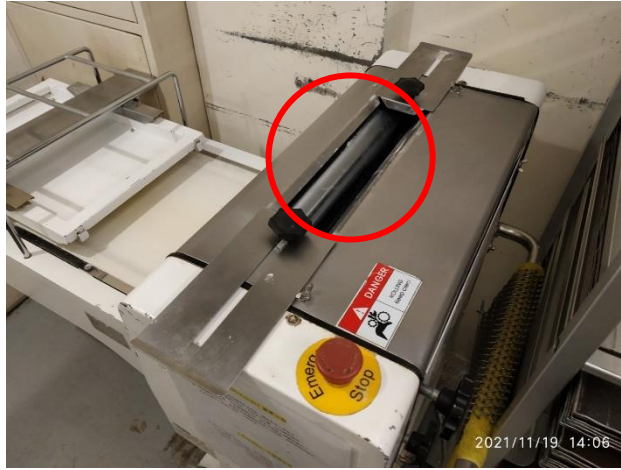
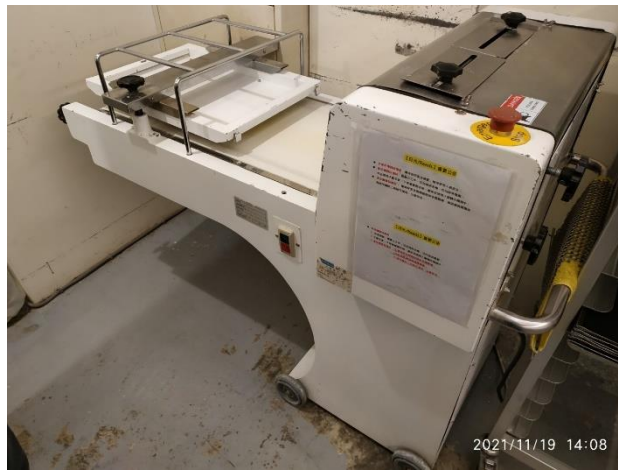
說明

（二）高罹災者受派進行吐司整形機清掃作業，高員未拔除插頭停止機械運轉，在機器運行中即徒手使用抹布進行清掃，導致抹布及左手大拇指不慎捲入壓傷，高員即時按下緊急停止按鈕。

（二）間接原因：使勞工進行吐司整形機清掃作業時，未確實停止機械運轉即進行作業。

吐司整型機發生捲夾災害位置(入料口)

（一）對於機械之掃除、上油、檢查、修理或調整有導致危害勞工之虞者，應停止相關機械運轉及送料。為防止他人操作該機械之起動等裝置或誤送料，應採上鎖或設置標示等措施，並設置防止落下物導致危害勞工之安全設備與措施。（職業安全衛生設施規則第57條第1項暨職業安全衛生法第6條第1項）。
