臺北市職業災害案實錄彙編

第 57 期

112. 04. 01-112. 06. 30

臺北市勞動檢查處 編印

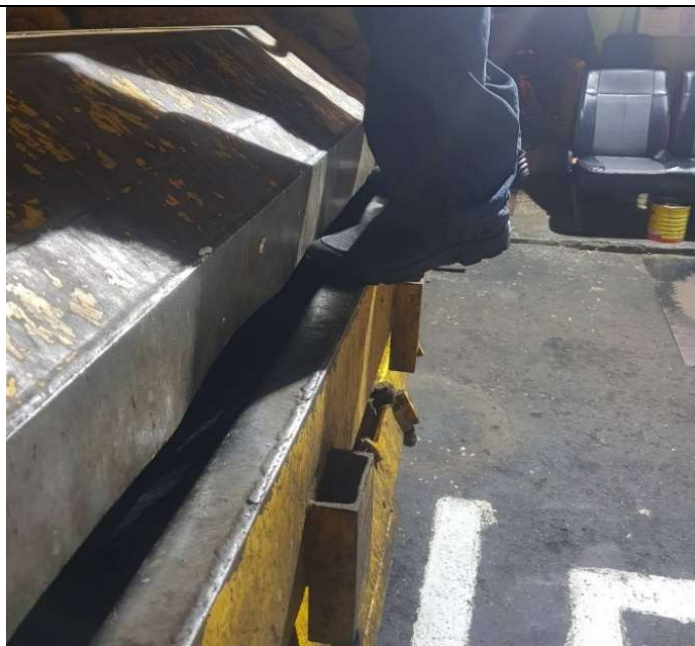
說明一

(二)臺北市政府○局勞工胡罹災者執行垃圾清運作業過程中，登上壓縮車上收集槽之邊框，欲將壓板上卡住的垃圾取下，未停止相關機械運轉，壓板降下時造成雙腳腳趾被夾受傷職業災害。

(二)間接原因：對於破碎機之掃除有導致危害勞工之虞者，未停止相關機械運轉。為防止他人操作該機械之起動等裝置，未採上鎖或設置標示等措施。

壓板降下夾傷罹災者雙腳腳趾共6趾截趾。

雇主對於機械之掃除、上油、檢查、修理或調整有導致危害勞工之虞者，應停止相關機械運轉及送料。為防止他人操作該機械之起動等裝置或誤送料，應採上鎖或設置標示等措施，並設置防止落下物導致危害勞工之安全設備與措施(職業安全衛生設施規則第57條第1項暨職業安全衛生法第6條第1項)。

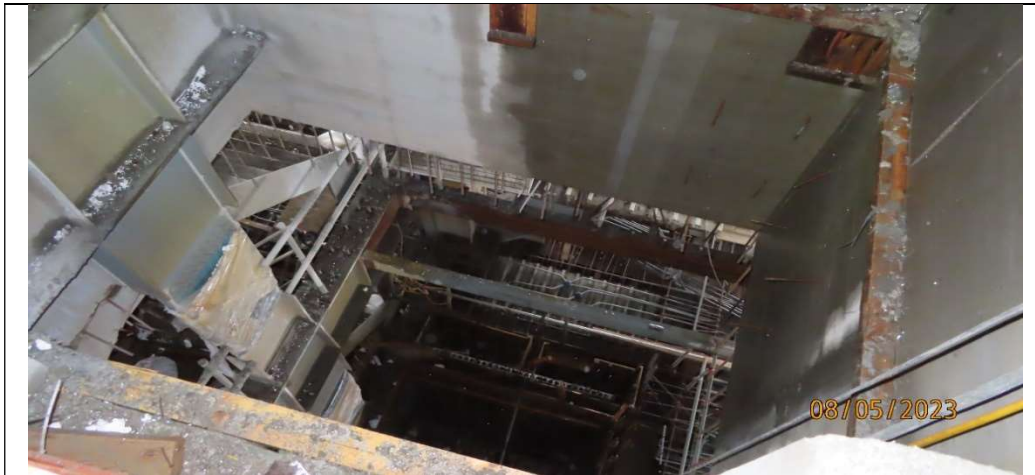
（二）經查112年5月6日上午8時許，國○公司對點工王罹災者等6人派工，指揮呂員與王罹災者2人1組到A棟17樓1號電梯井內（必須站在滿鋪工作臺上作業）進行鋼構制震壁防護作業，原工作臺下方有鋪設臨時鋼承板，並有2支鋼管支撐撐在臨時鋼承板連接至工作臺底部，惟王罹災者進入電梯井內欲施作時，未知工作臺因下方無支撐已不穩固、臨時鋼承板已被拆除且下方至14樓皆無安全網，王罹災者隨即從A棟17樓1號電梯井內工作臺墜落至14樓工作臺上。

1. 雇主對於進入營繕工程工作場所作業人員，未提供適當安全帽，並並使其正確戴用，致罹災者所戴用安全帽脫落。
2. 雇主對於高度2公尺以上之電梯井工作臺，勞工有遭受墜落危險之虞者，未於該處設置安全網等防護設備。
3. 雇主對於施工構臺之構築，未由專任工程人員或委由相關執業技師，依結構力學原理妥為設計，置備施工圖說及強度計算書，經簽章確認後，據以執行。

說明一	事發A棟17樓1號電梯井墜落開口處，既有工作臺已崩塌。
-----	-----------------------------

- (一) 雇主對於進入營繕工程工作場所作業人員，應提供適當安全帽，並使其正確戴用（營造安全衛生設施標準第 11 條之 1 條暨職業安全衛生法第 6 條第 1 項）。
- (二) 雇主對於高度 2 公尺以上之屋頂、鋼梁、開口部分、階梯、樓梯、坡道、工作臺、擋土牆、擋土支撐、施工構臺、橋梁墩柱及橋梁上部結構、橋臺等場所作業，勞工有遭受墜落危險之虞者，應於該處設置護欄、護蓋或安全網等防護設備（營造安全衛生設施標準第 19 條第 1 項暨職業安全衛生法第 6 條第 1 項）。
- (三) 雇主對於施工構臺、懸吊式施工架、懸臂式施工架、高度 7 公尺以上且立面面積達 330 平方公尺之施工架、高度 7 公尺以上之吊料平臺、升降機直井工作臺、鋼構橋橋面板下方工作臺或其他類似工作臺等之構築及拆除，應依下列規定辦理：一、事先就預期施工時之最大荷

重，應由所僱之專任工程人員或委由相關執業技師，依結構力學原理妥為設計，置備施工圖說及強度計算書，經簽章確認後，據以執行。
二、建立按施工圖說施作之查驗機制（營造安全衛生設施標準第 40 第 1 項第 1、2 款暨職業安全衛生法第 6 條第 1 項）。

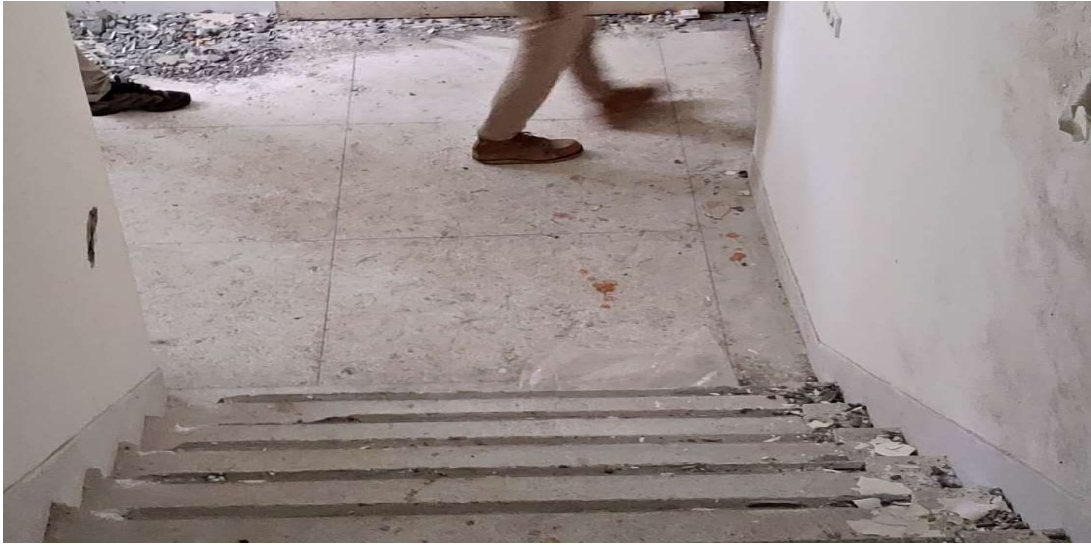
說明一

1. 不安全狀況：對於進入營繕工程工作場所作業人員，未提供適當安全帽，並使其正確戴用。雇主對於勞工工作場所之通道、地板、階梯、坡道、工作台或其他勞工踩踏場所，應保持不致使勞工跌倒、滑倒、踩傷、滾落等之安全狀態，或採取必要之預防措施。

2. 不安全動作：於樓梯行走即至10樓板時，未正常行走而跨階行走。

1. 蘇雅災者於行走樓梯即至10樓板之最後2至3節階梯上，直接跳（跨階）至10樓板踩到樓板上之碎石進而導致跌倒。
2. 屋頂至10樓樓梯間之階梯、轉折平臺及樓板（踩踏場所）上佈有因打除樓梯階梯上之止滑條形成灰塵及碎石。

- (一) 雇主對於進入營繕工程工作場所作業人員，應提供適當安全帽，並使其正確戴用。(營造安全衛生設施標準第 11 條之 1 暨職業安全衛生法第 6 條第 1 項第 5 款)。
- (二) 雇主對於勞工工作場所之通道、地板、階梯、坡道、工作台或其他勞工踩踏場所，應保持不致使勞工跌倒、滑倒、踩傷、滾落等之安全狀態，或採取必要之預防措施。(職業安全衛生設施規則第 21 條暨職業安全衛生法第 6 條第 1 項第 13 款)。
- (三) 雇主應依附表 2 之規模，置職業安全衛生業務主管及管理人員。(職業安全衛生管理辦法第 3 條第 1 項暨職業安全衛生法第 23 條第 1 項)。
雇主應依其事業單位之規模、性質，訂定職業安全衛生管理計畫，要求各級主管及負責指揮、監督之有關人員執行；勞工人數在 30 人以下之事業單位，得以安全衛生管理執行紀錄或文件代替職業安全衛生管理計畫。(職業安全衛生管理辦法第 12 條之 1 第 1 項暨職業安全衛生法第 23 條第 1 項)。
- (四) 雇主使勞工從事建築物之拆除作業時，使該勞工就其作業有關事項實施檢點。(職業安全衛生管理辦法第 67 條第 8 款暨職業安全衛生法第 23 條第 1 項)。
- (五) 雇主應訂定自動檢查計畫，實施自動檢查。(職業安全衛生管理辦法第 79 條暨職業安全衛生法第 23 條第 1 項)。
- (六) 事業單位以其事業之全部或一部分交付承攬時，應於事前告知該承攬人有關其事業工作環境、危害因素暨本法及有關安全衛生規定應採取之措施。(職業安全衛生法第 26 條第 1 項)。
- (七) 事業單位與承攬人、再承攬人分別僱用勞工共同作業時，為防止職業災害，原事業單位應採取下列必要措施：一、設置協議組織，並指定工作場所負責人，擔任指揮、監督及協調之工作。二、工作之連繫與調整。三、工作場所之巡視。(職業安全衛生法第 27 條第 1 項第 1、2、3 款)。

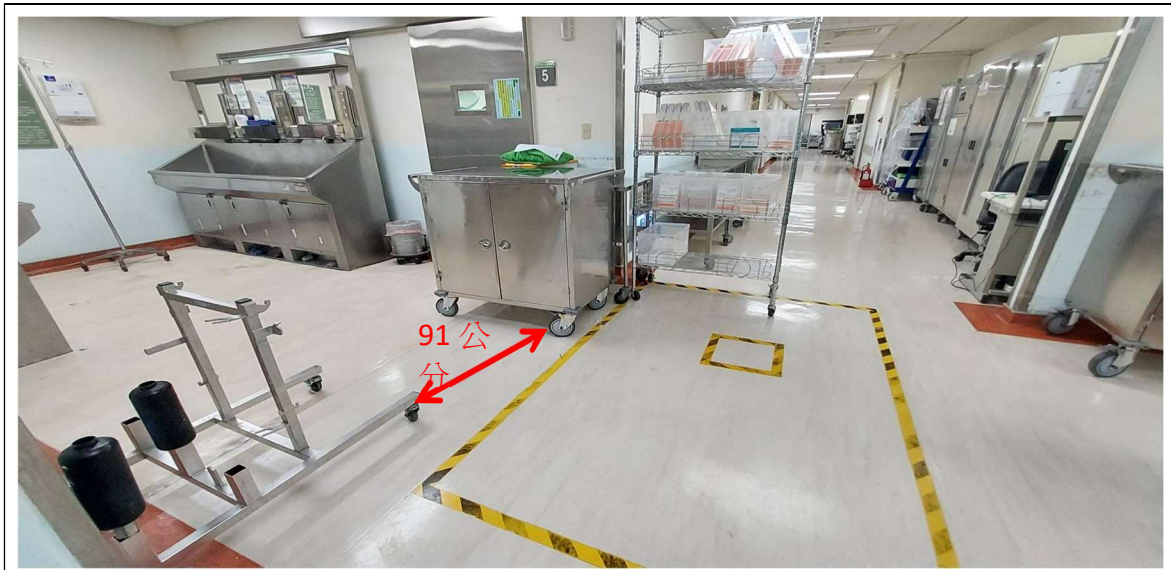
說明一

（二）間接原因：通道放置物品。

（三）基本原因：人行通道未保持足夠寬度。

手術室前放置物品(附件車、個案車)使人行道寬度小於100公分。

七、災害防止對策：雇主對於室內工作場所，應依下列規定設置足夠勞工使用之通道：一、應有適應其用途之寬度，其主要人行道不得小於一公尺。（職業安全衛生設施規則第31條第1款暨職業安全衛生法第6條第1項）

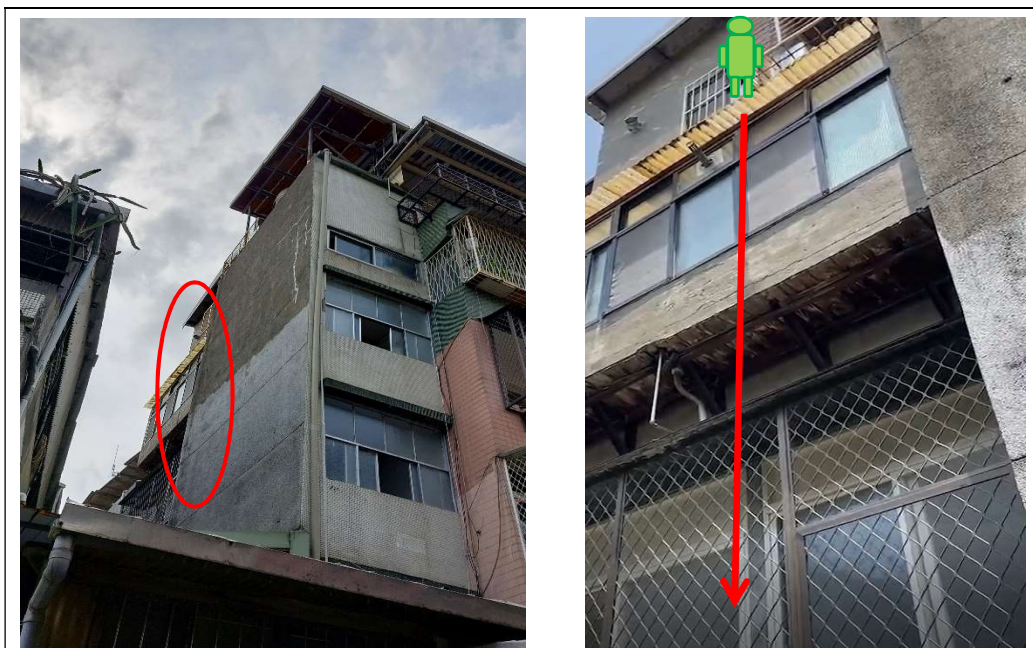
(二)莊罹災者使用繩索作業時，以5樓鐵窗做為固定點，安全繩及工作繩皆固定於鐵窗上。在完成第一趟作業後，欲於高空進行作業位置變更，在變更繩索固定位置過程中，因繩索會干擾作業，便先使用安全帶上2組連結器扣於鐵窗上，再將繩索上之防墜器脫離繩索，並以連結器一鉤一解方式偏移位置，在做了2次偏移動作後，腳下恰有採光罩可踩踏，莊罹災者便同時將2組連結器脫鉤換位，此時在2組連結器均未鉤掛於鐵窗上時，突然滑倒墜落(5樓至2樓採光罩)，造成頭部外傷及右腳扭傷。

(二)間接原因：繩索作業，未於高處採用符合國際標準 ISO22846 系列或與其同等標準之作業規定及設備從事工作。

說明一 墜落位置示意圖。

七、災害防止對策：使用繩索作業，應由受過訓練之人員為之，並於高處採用符合國際標準 ISO22846 系列或與其同等標準之作業規定及設備從事工作。

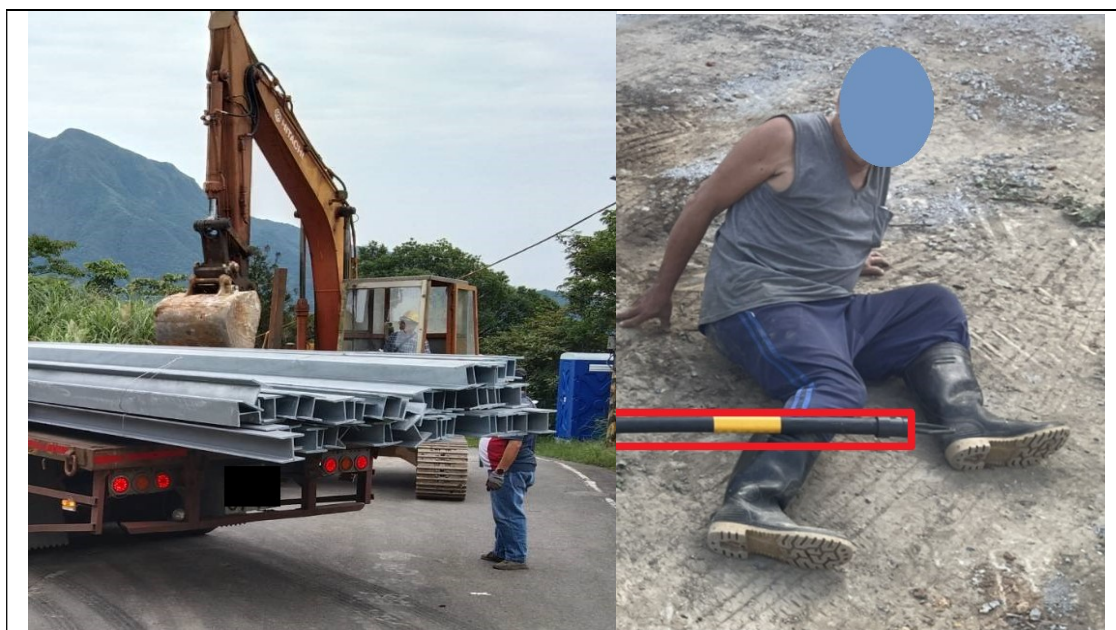
說明一

(二)事發當日工區使用挖土機（機具未具吊掛功能）進行 H 型鋼（尺寸：長 13.5 公尺、寬 15 公分、高 15 公分、厚度 7 公分，重量：約 450 公斤）之吊掛作業，單次以吊帶吊運 3 支型鋼，陳罹災者於載運型鋼之貨車上協助吊掛，當挖土機司機欲調整型鋼位置，於下放型鋼時，因吊帶鬆脫，致型鋼滑落，陳罹災者見狀隨即跳至地面，仍被車上掉落之型鋼壓住右小腿，造成開放性骨折。

1. 雇主對於勞動場所作業之車輛機械作業時，未禁止人員進入操作半徑內或附近有危險之虞之場所。
2. 雇主對於勞動場所作業之車輛機械，供為主要用途以外之用途。

罹災者被貨車上滑落之H型鋼（尺寸：長 13.5 公尺、寬 15 公分、高 15 公分、厚度 7 公分，重量：約 450 公斤）壓傷右小腿（示意圖）。

- (一) 雇主對於勞動場所作業之車輛機械，應使駕駛者或有關人員負責執行下列事項：三、車輛系營建機械作業時，禁止人員進入操作半徑內或附近有危險之虞之場所。但駕駛者依規定就位者或另採安全措施者，不在此限。九、不得使車輛機械供為主要用途以外之用途。但使用適合該用途之裝置無危害勞工之虞者，不在此限。(職業安全設施規則第 116 條第 3、9 款暨職業安全衛生法第 6 條第 1 項第 4、5 款)。
- (二) 雇主對新僱勞工或在職勞工於變更工作前，應使其接受適於各該工作必要之一般安全衛生教育訓練。前二項教育訓練課程及時數，依附表十四之規定。(職業安全衛生教育訓練規則第 17 條第 1、3 項暨職業安全衛生法第 32 條第 1 項)。
- (三) 雇主應依其事業單位之規模、性質，訂定職業安全衛生管理計畫，要求各級主管及負責指揮、監督之有關人員執行；勞工人數在 30 人以下之事業單位，得以安全衛生管理執行紀錄或文件代替職業安全衛生管理計畫。(職業安全衛生管理辦法第 3 條第 1 項暨職業安全衛生法第 23 條第 1 項)。
- (四) 雇主應依規模置職業安全衛生業務主管。(職業安全衛生管理辦法第 3 條第 1 項暨職業安全衛生法第 23 條第 1 項)。
- (五) 雇主依第 13 條至第 63 條規定實施之自動檢查，應訂定自動檢查計畫。(職業安全衛生管理辦法第 79 條暨職業安全衛生法第 23 條第 1 項)。
- (六) 事業單位與承攬人、再承攬人分別僱用勞工共同作業時，原事業單位應採取下列必要措施：一、設置協議組織，並指定工作場所負責人，擔任指揮、監督及協調之工作。二、工作之連繫與調整。三、工作場所之巡視。四、相關承攬事業間之安全衛生教育之指導及協助。(職業安全衛生法第 27 條第 1 項第 1、2、3、4 款)。
- (七) 雇主應依本法及相關規定會同勞工代表訂定適合其需要之安全衛生工作守則，報經勞動檢查機構備查後，公告實施。(職業安全衛生法第 34 條第 1 項)。

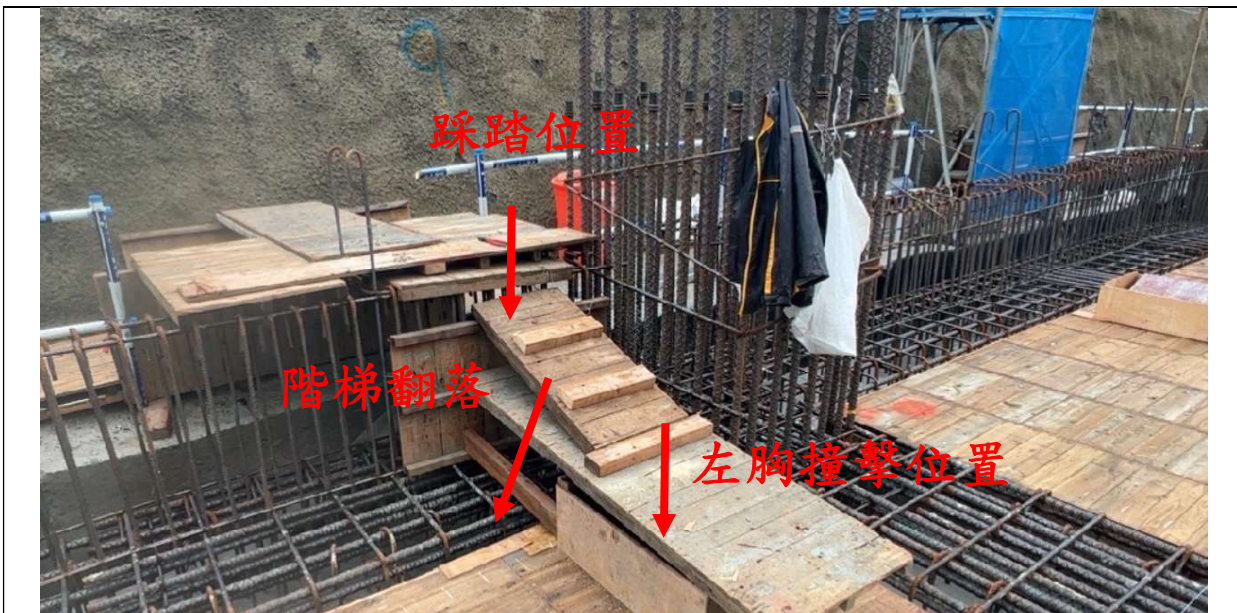
(二)周罹災者13時午休過後，至工區東南側欲走鋪設好的木製階梯到筏基頂板上作業，剛踏上木製階梯時，因剛下過大雨階梯濕滑，不小心就踩翻階梯後往前跌倒，左胸撞擊筏基頂板上的模板致肋骨骨折。

(二)間接原因：雇主對於勞工工作場所之階梯或其他勞工踩踏場所，未保持不致使勞工跌倒等之安全狀態，或採取必要之預防措施。

說明一 事發現場勞工踩踏之階梯。

(一)雇主對於勞工工作場所之通道、地板、階梯、坡道、工作台或其他勞工踩踏場所，應保持不致使勞工跌倒、滑倒、踩傷、滾落等之安全狀態，或採取必要之預防措施。(職業安全衛生設施規則第21條暨職業安全衛生法第6條第1項第5款)。
