臺北市職業災害案實錄彙編

第 7 期

2010.01.01-2010.06.30

臺北市政府勞工局勞動檢查處 編印

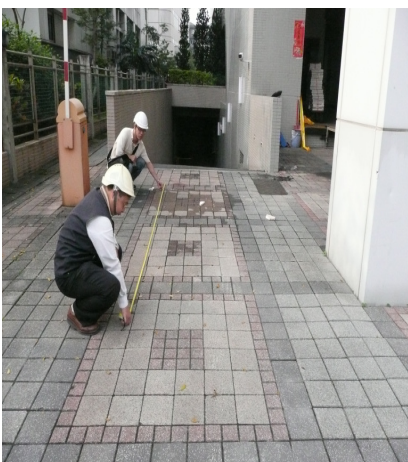
說明：罹災者墜落地點。

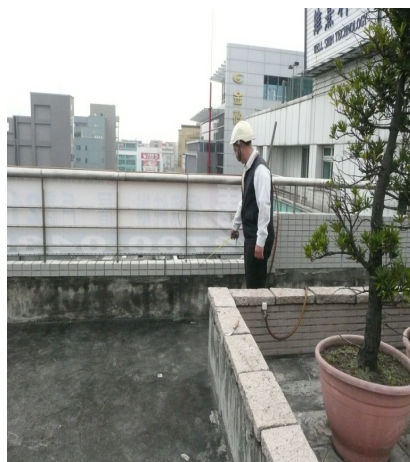
說明：罹災者腳踏處。

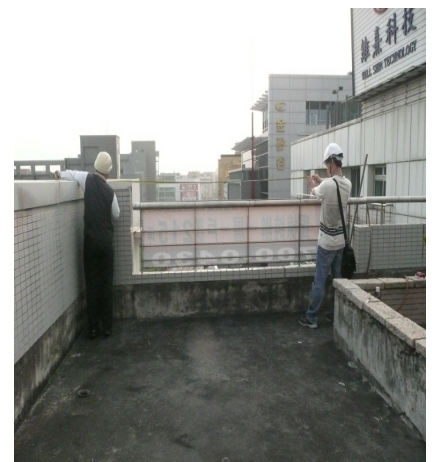
說明：罹災者高處作業處。

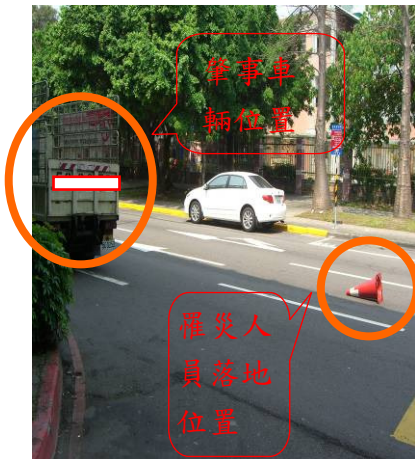
說明：罹災者與肇事車輛之相對位置。

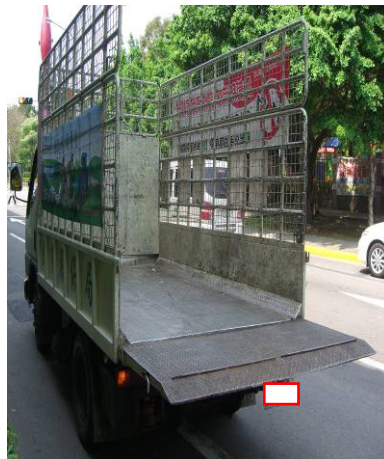
說明：肇事車輛後車斗護欄未關閉。

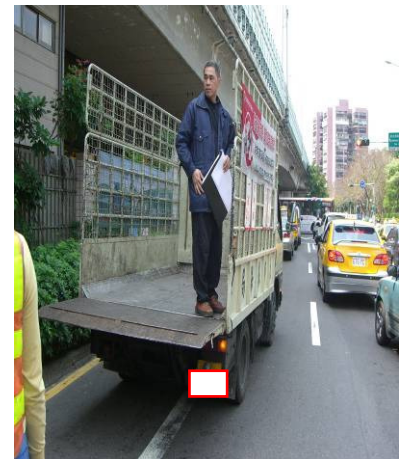
說明：人員站立於行駛中車輛之後車斗。

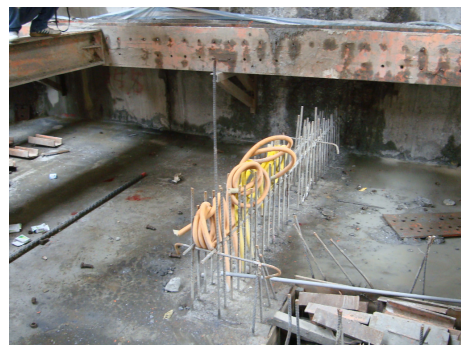
說明：勞工墜落後遭鋼筋刺入腿部。

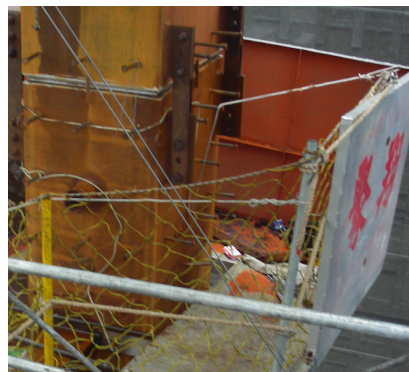
說明：災害發生後現場改善照片。對於高度 2 公尺以上之鋼構電焊防風平台四周開口應設置護欄或安全網等防護設備。

- 1、雇主對於高度 2 公尺以上之鋼構電焊防風平台四周開口應設置護欄或安全網等防護設備。
- 2、原事業單位於鋼構工程作業場所，對於鋼構電焊防風平台四周開口未設置防墜設備之情形，應聯繫承攬人或再承攬人設置護欄等必要之防墜設備，以防止職業災害。

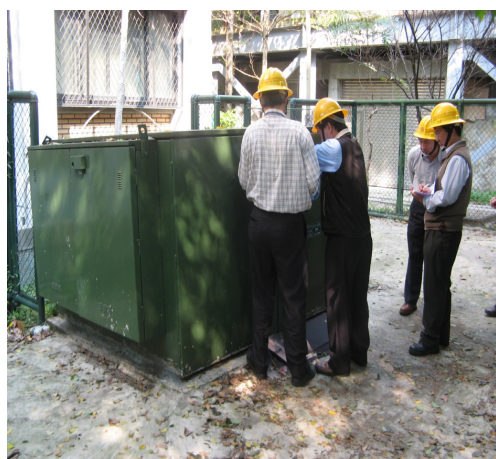
說明：模擬受傷勞工開啟配電設備（ATS）箱門。

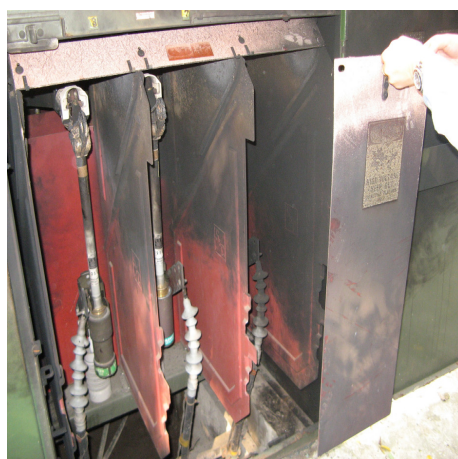
說明：前遮板拆卸後匯流排焦化情形。

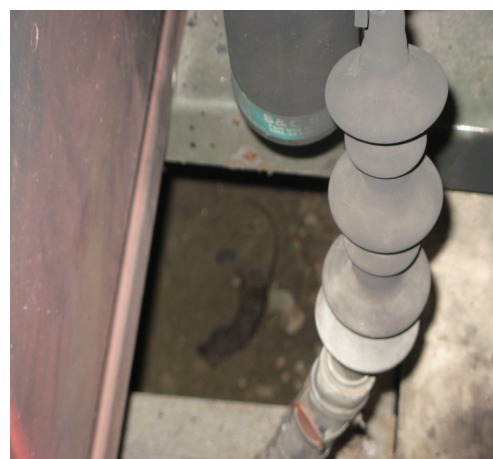
說明：ATS 底部發現老鼠死屍。

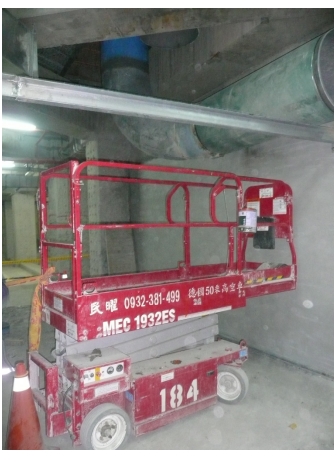
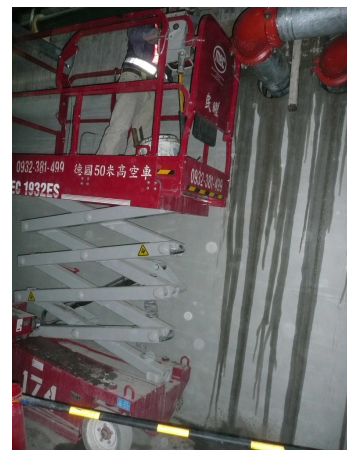
說明：地下 3 樓管道區(高度 4.5 公尺)使用高空工作車從事冷水管吊裝作業。  
說明：勞工 1 人在冷水管上拆卸布索(未設置安全母索鉤掛安全帶)，因重心不穩墜落，頭部撞擊地面受傷。  
說明：利用高空工作車或拉設安全母索，使勞工確實掛用安全帶。

- 1、各事業單位與承攬商僱用勞工共同作業時，原事業單位應採取工作之連繫與調整、巡視等防止職業災害之必要事項，針對管道區高處作業，應使勞工站立於高空工作車工作台內或拉設安全母索，供勞工確實掛用安全帶。
  - 2、雇主對使用高空工作車從事作業，應訂定作業計畫並指定專人指揮監督勞工依計畫從事作業，以降低職業災害發生機率。
  - 3、新進工地勞工應接受適於各該工作必要之安全衛生教育訓練。
- (撰稿人 詹志民 990125)

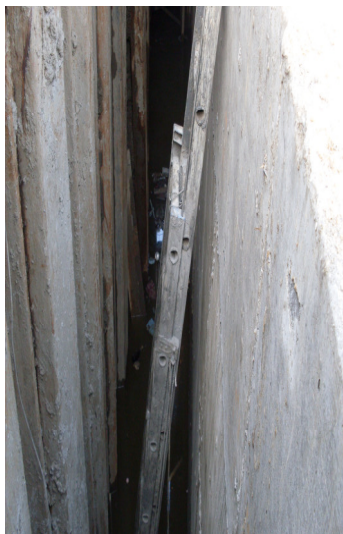
說明：超過 1.5 公尺未使用安全之上下設備。

雇主對勞工於高度超過 1.5 公尺以上之場所作業時，應設置能使勞工安全上下之設備。（勞工安全衛生設施規則第 228 條）

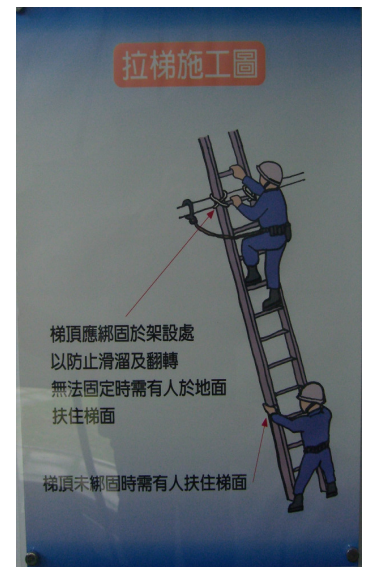
說明：合格之移動梯。

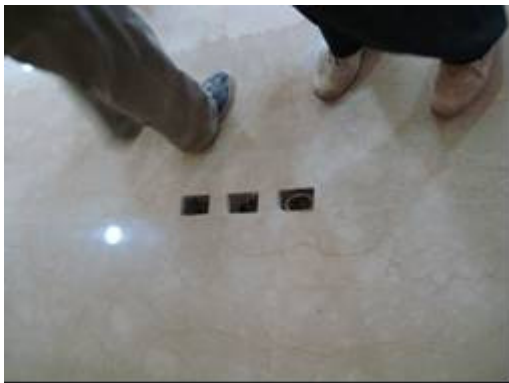
說明：勞工所站之合梯梯腳踏入該電線預留孔，造成重心不穩而跌落地面。

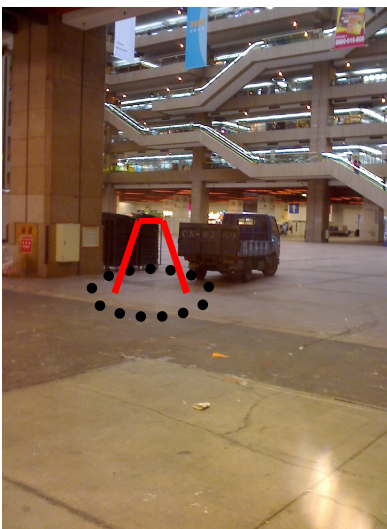
說明：災害現場合梯位置。

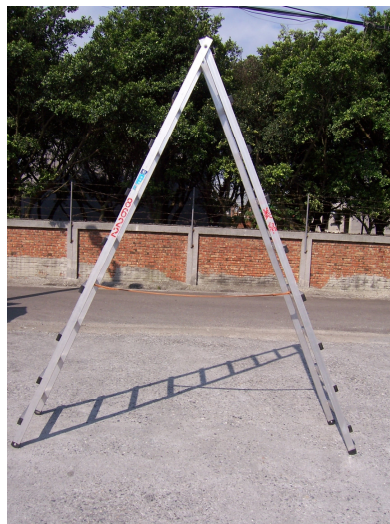
說明：災害發生時使用之合梯。

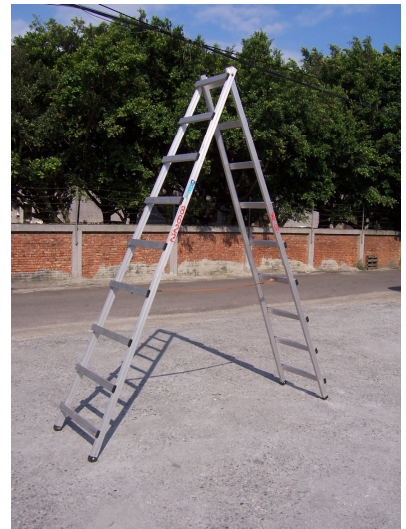
說明：災害發生時使用之合梯。

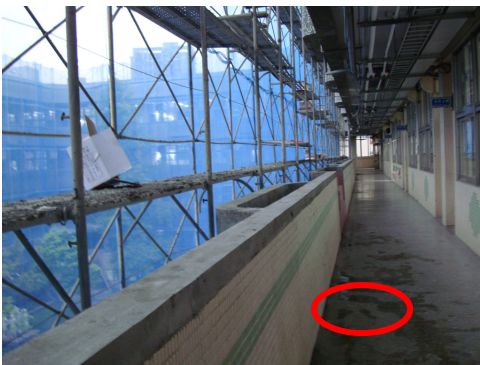
說明：勞工墜落處。

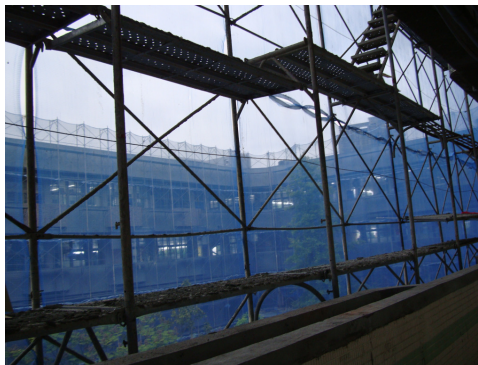
說明：施工架開口（內側未設交叉拉桿及下拉桿）。

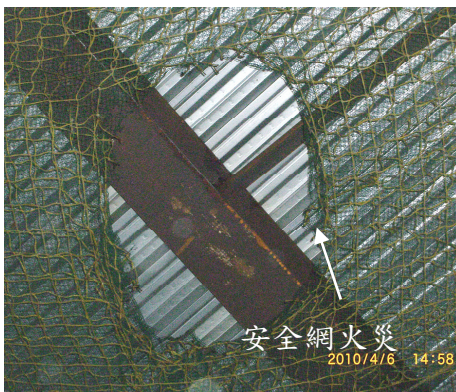
說明：2 樓剪力釘作業造成安全網火災。

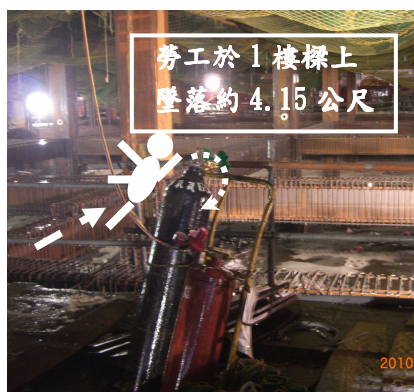
說明：1 樓柱未設置安全母索。

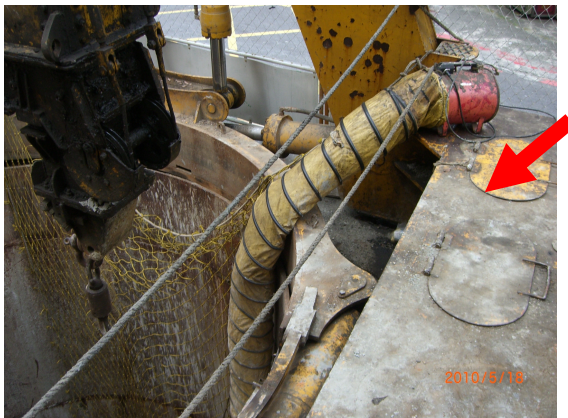
說明：箭頭所指處為罹災者墜落前站立位置。工作井開口未依規定設置護欄或安全網等防護措施致使罹災者由此處墜落至井底。

- 1、雇主對於深度 2 公尺以上之工作井四周應設置護欄或安全網等防護設備。
- 2、如因施工等因素需將護欄或安全網暫時拆除時，應設置安全母索，並要求勞工確實佩掛安全帶。

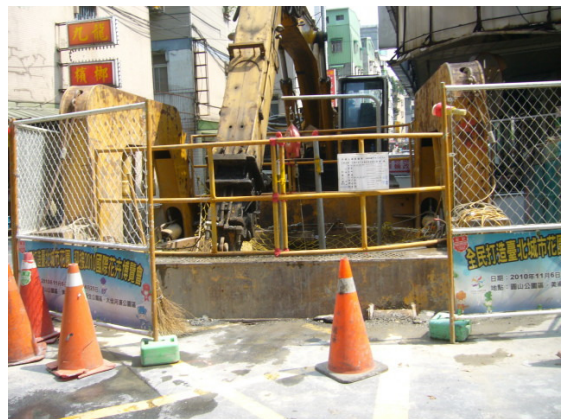
說明：災害發生後現場改善照片。對於工作井四周開口應設置護欄或安全網等防護設備。

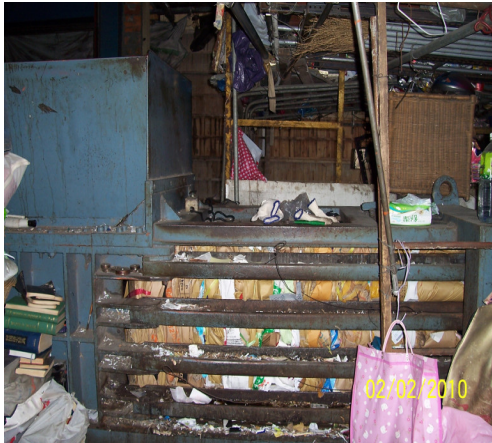
說明：橫躺式紙類壓縮機外觀。

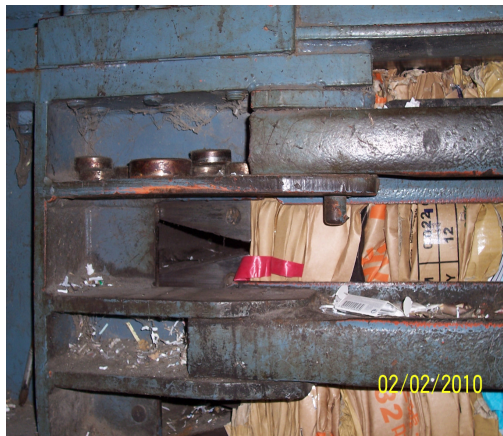
說明：壓縮機將成堆紙盒壓縮成塊狀。

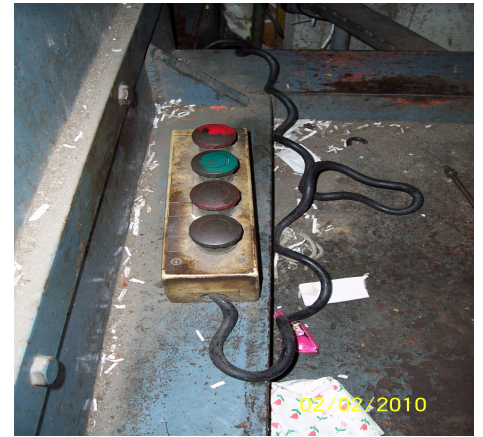
說明：緊急制動裝置未在操作位置附近。

- 1、雇主對於使用動力運轉之機械，應於適當位置設置明顯標誌之緊急制動裝置。
- 2、雇主對勞工應施以從事工作及預防災變所必要之安全衛生教育訓練。
- 3、雇主對於電氣機械器具操作場所，應保持適當照明。

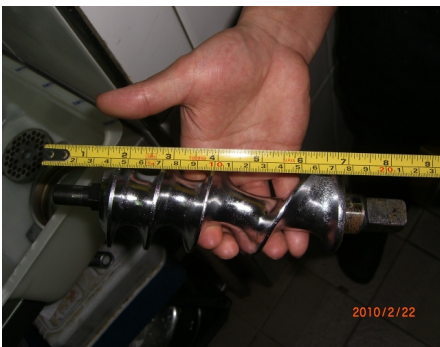
說明：絞肉機螺旋刀具。

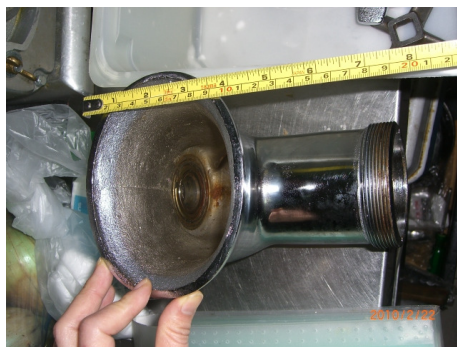
說明：絞肉機進肉斗。

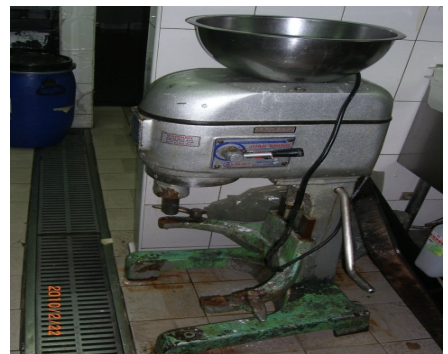
說明：攪拌機未裝護具情形。

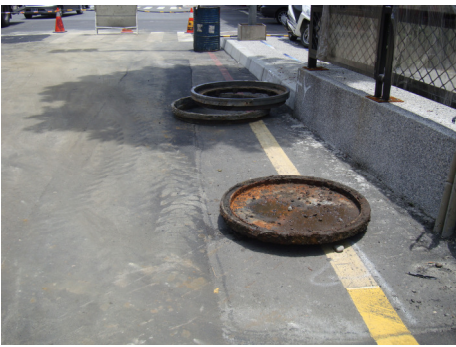
說明：現場人孔蓋情形。

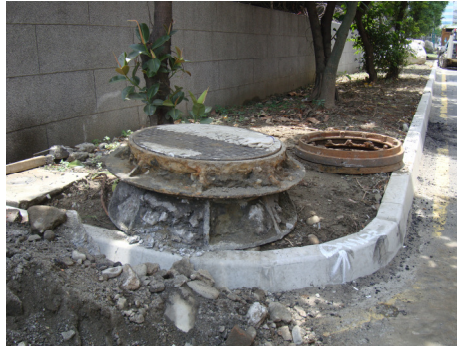
說明：路面完成情況。

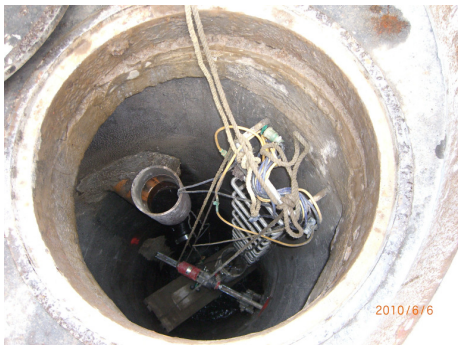
說明：事故發生現場。

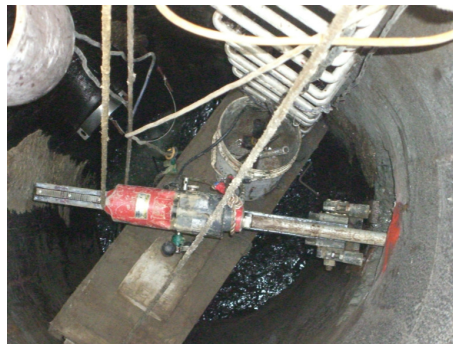
說明：事故現場之洗孔機。

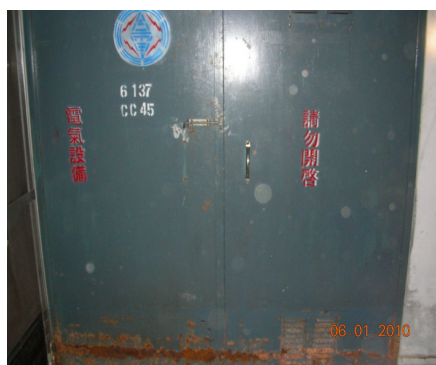
說明：台電受電室鐵門未上鎖。

雇主對於台電受電室應採取上鎖等必要措施且非經允許不得任意進入。

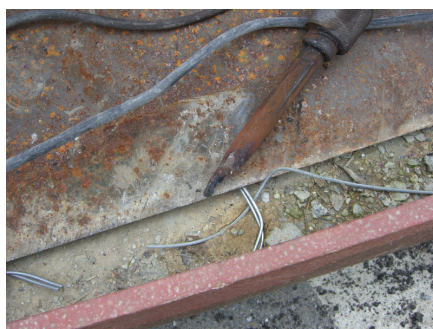
說明：手持電動破碎機之鑽頭因電擊而損壞。

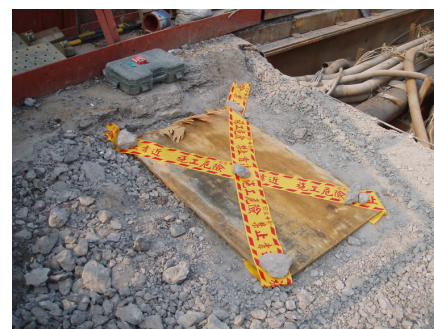
說明：事發後現場停電，並覆蓋及警示。

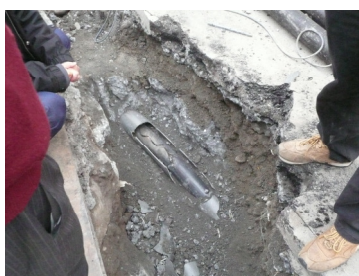
說明：電纜破損情形。

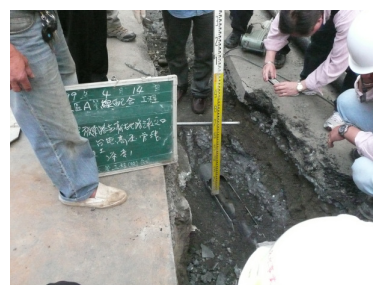
說明：電纜埋設之現況。

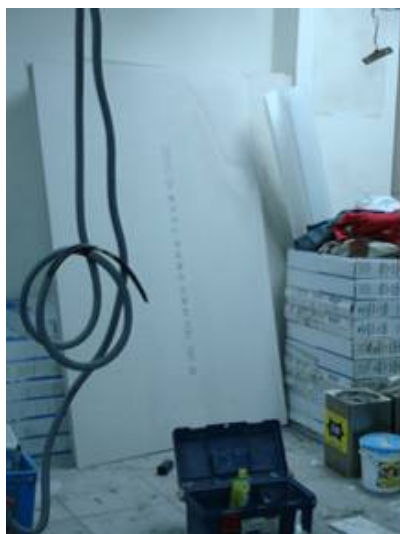
說明：壓傷罹災者之矽酸鈣板（120cm×180cm）。

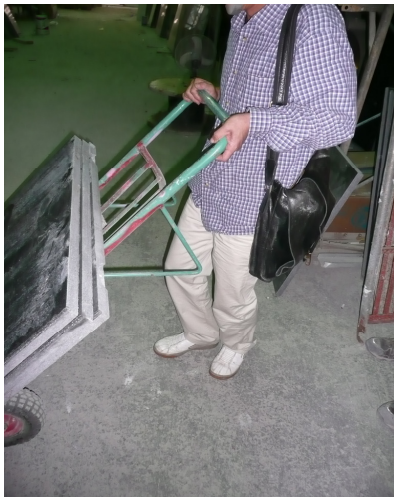
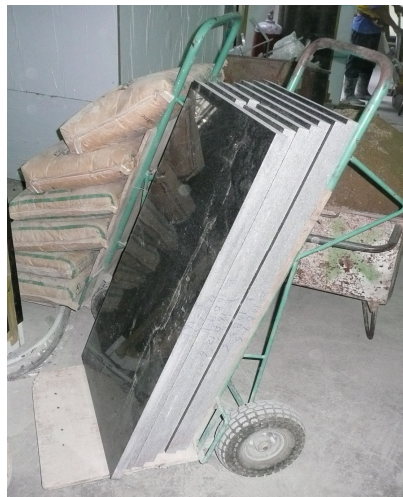
說明：勞工吳○○於移動手推車過程中，裝有石材之手推車因重心不穩倒塌壓住右大腿並倒坐在電梯口內側。

說明：裝有石材之手推車（7 片石材，每片約 30 公斤，總重約 210 公斤）石材由工地 1 樓搬運至 16 樓。

使用手推車搬運石材等物件時，應注意裝載重量（不要一次載太多、太重），務求安穩直立，並妥善規劃運輸路線及擺放具安全負荷強度的儲存位置。

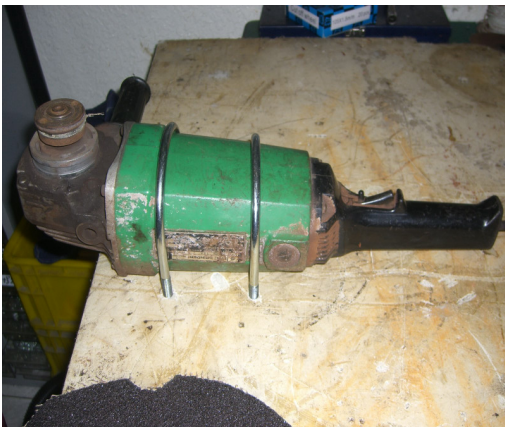
說明：肇事研磨機試轉前擺放位置。

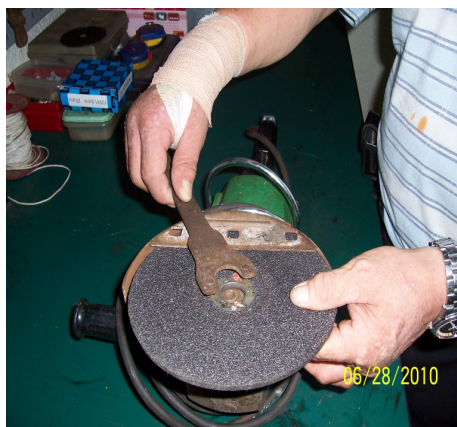
說明：肇事人持扳手鎖緊砂輪片中心圓孔處予以固定。

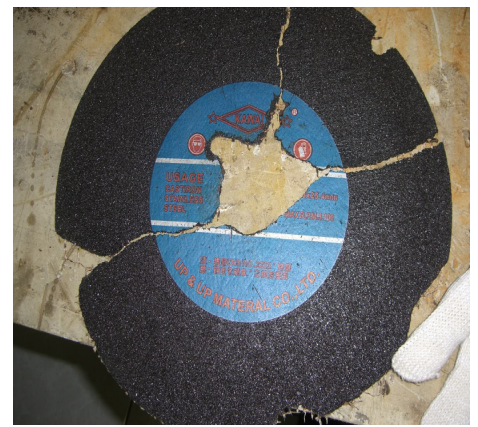
說明：砂輪片爆裂成 3 塊事後組合。

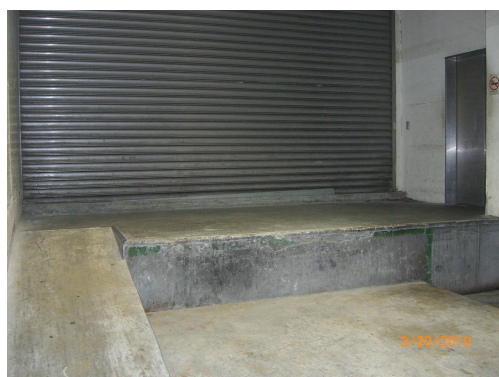
說明：百貨廣場卸貨區。

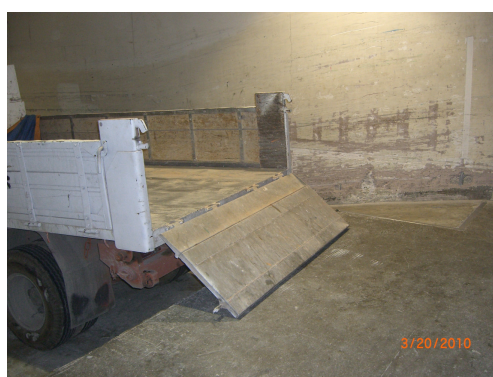
說明：罹災者在貨車及卸貨平台間，搬運水泥跌倒受傷。

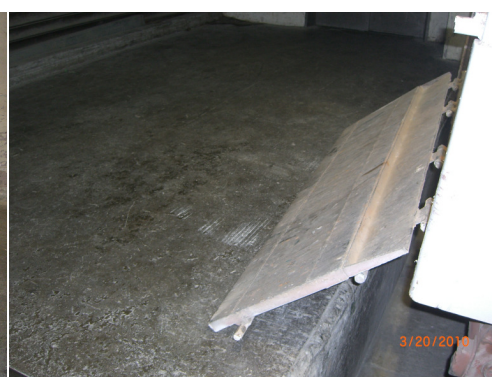
說明：貨車停靠在卸貨平台卸貨。
