臺北市職業災害案實錄彙編

第46期

2020. 7. 1-2020. 9. 30

臺北市勞動檢查處編印

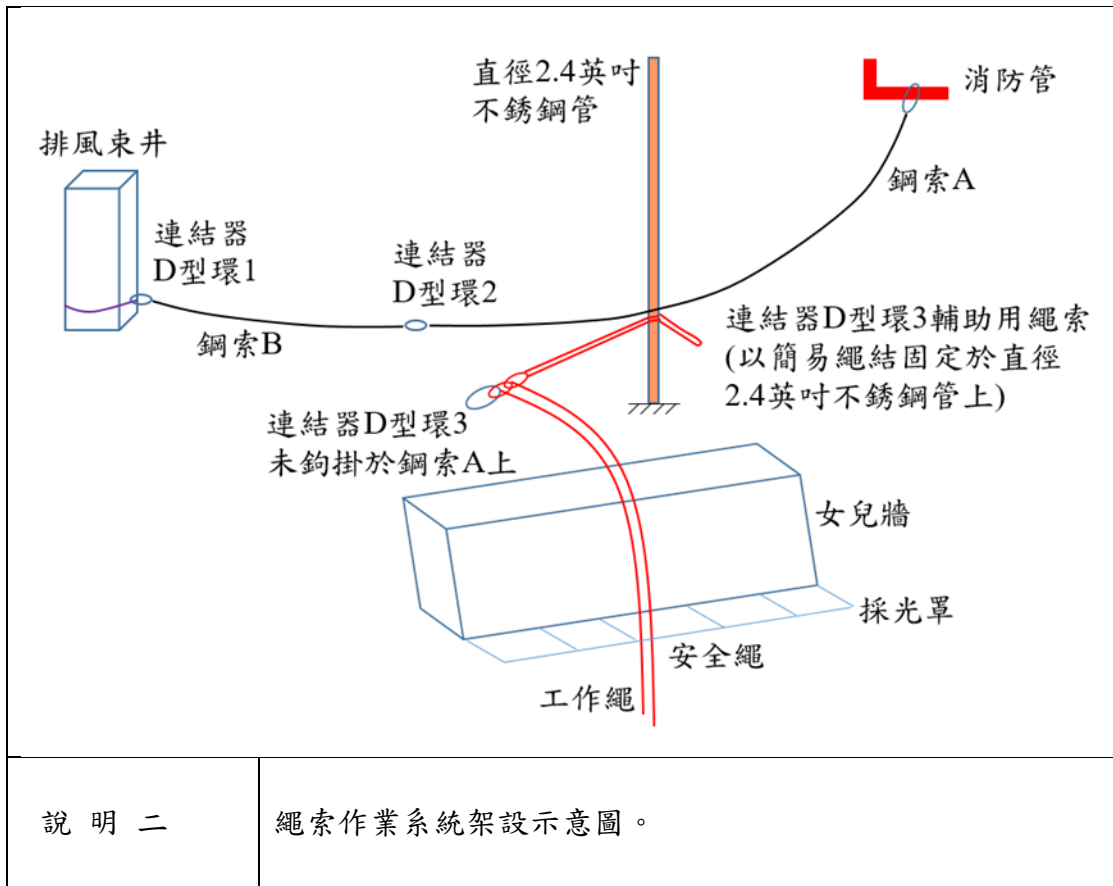
(二)鼎○國際工程有限公司於本市松山區○路○巷○號進行外牆磁磚檢測
作業，吳罹災者因未受過繩索訓練、現場未設置繩索作業安全監督人
員及工作繩與安全繩未分開至兩個獨立固定點固定。吳罹災者於下降
前未確認連結器已鉤入固定點，導致吳罹災者自11樓採光罩下降過程
中不慎墜落，當場無呼吸心跳。

說明一	罹災者墜落後作業繩索、裝備、放置工具水桶及安全帽隨罹災者落下。

(一)雇主使勞工進行外牆磁磚檢測作業時，採繩索作業，使用安全帶時，應設置足夠強度之必要裝置或安全母索，供安全帶鉤掛。

(二)雇主使勞工進行外牆磁磚檢測作業時，採繩索作業，應由受過訓練之人員為之，並於高處採用符合國際標準 ISO22846系列或與其同等標準之作業規定。

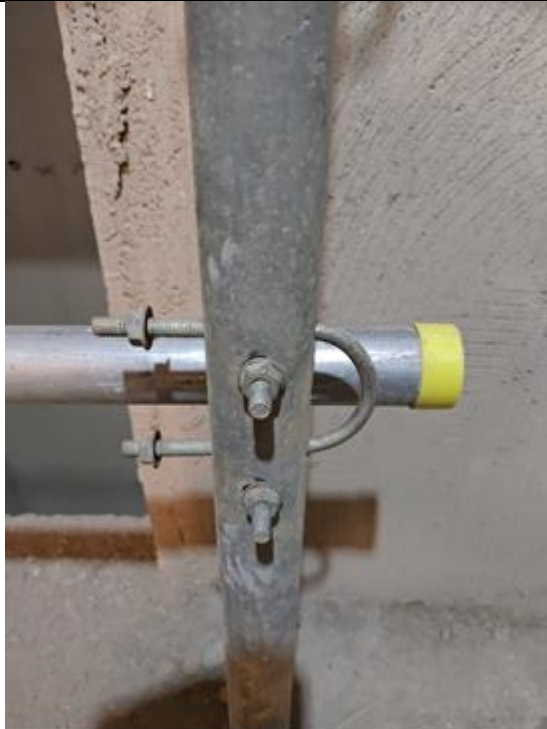
（二）109年9月30日上午災害發生前地下2及3樓西側電梯井之護欄之上欄杆狀態是鬆脫的，監工工程師陳員甲於9時左右指派周罹災者至地下2及3樓梯廳進行西側電梯井之護欄維護作業，事發當時周罹災者正進行護欄維護作業，陳員甲於地下4樓巡視時，突然聽到重大墜落聲響從梯廳傳出，向前查看下發現周罹災者已側躺於電梯井之機坑。

<p>說明一</p>	<p>事發現場狀況-地下3樓。</p>

（一）雇主對於勞工有墜落危險之場所，應設置警告標示，並禁止與工作無關之人員進入。（職業安全衛生設施規則第232條暨職業安全衛生法第6條第1項第5款）。

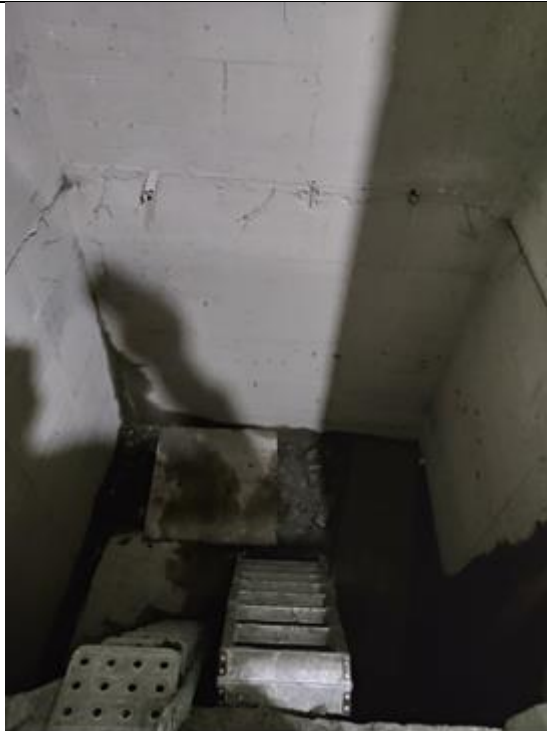
說明二

事發現場狀況-地下3樓。

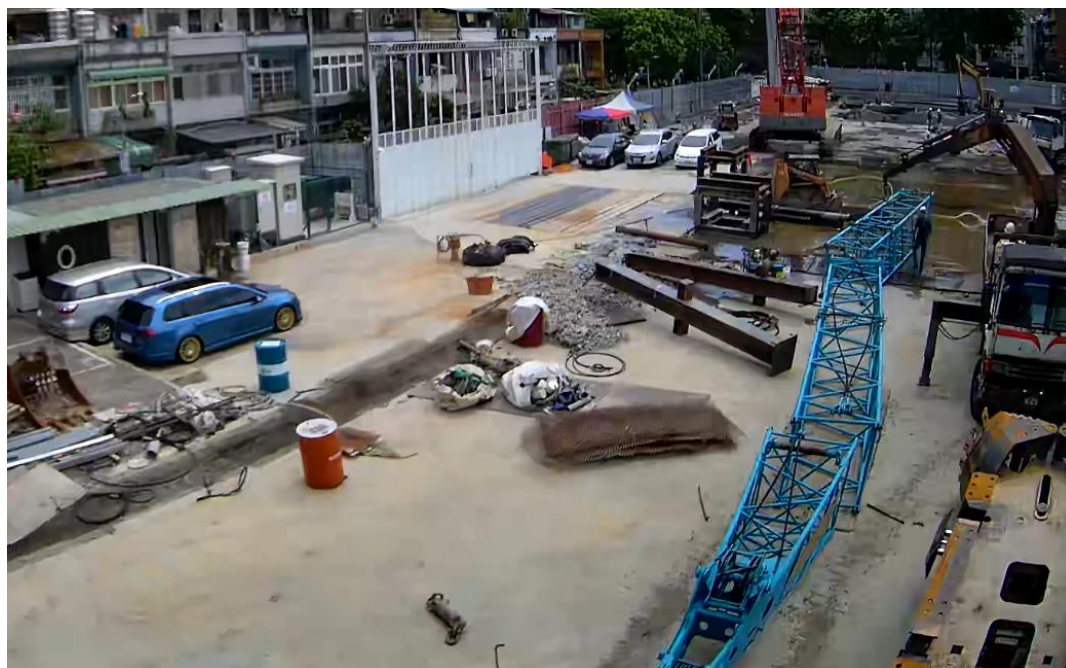
說明一

作業時監視器畫面。吊掛物：三段履帶式起重機之伸臂。

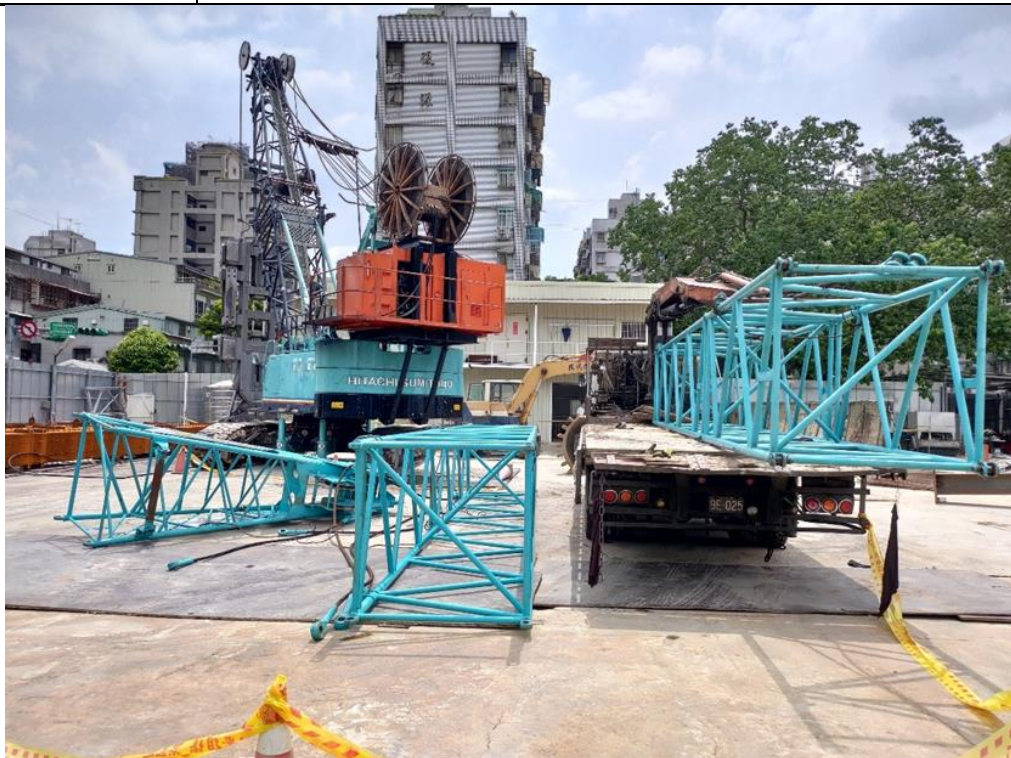
說明二

（二）石罹災者駕駛移動式起重機(吊卡車)與助手林員共同進行履帶式起重機之伸臂運送作業。進行吊掛作業時，由罹災者操作移動式起重機，助手負責吊掛伸臂，先將三段伸臂都吊運上吊卡貨斗後，罹災者獨自用手搖吊車將副駕駛後方位置的第一段3M+6M伸臂與吊車吊桿作固定，再走到吊卡車左後輪處與助手一起用鋼索捆綁固定三段伸臂，不料罹災者正要蹲下將鋼索繞過載貨台側面車勾時，堆置在最上方得伸臂頭節發生翻轉掉落，先撞擊到下面的第二段9M伸臂，致重量650公斤之9M伸臂掉落壓到罹災者背部，送國泰醫院搶救後宣告不治。

罹災者倒臥位置示意圖。罹災者遭9M伸臂(重量650公斤)壓到背部。

- (一) 雇主以吊卡車或貨車載運物料作業時，應事前針對物件尺寸、重量及擺放位置做評估，選用適合裝載的車輛進行運送，禁止物料超載或突出貨車台。
- (二) 雇主對於搬運、堆放或處置物料，為防止倒塌、崩塌或掉落，應採取繩索捆綁、護網、擋樁、限制高度或變更堆積等必要設施，並禁止與作業無關人員進入該等場所。
- (三) 雇主使勞工於載貨台從事單一之重量超越一百公斤以上物料裝卸時，應指定專人採取下列措施：一、決定作業方法及順序，並指揮作業。二、檢點工具及器具，並除去不良品。三、禁止與作業無關人員進入作業場所。四、從事解纜或拆墊之作業時，應確認載貨台上之貨物無墜落之危險。五、監督勞工作業狀況。

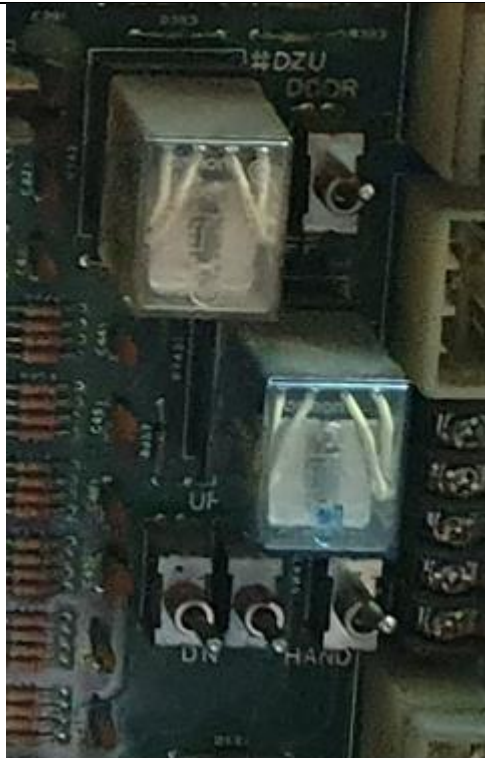
說明二

- 1、進行升降機維修作業時，未將頂樓機房之手/自動開關切至手動模式。
- 2、使用人為方法使升降機車廂外門連鎖裝置失效，導致主機系統判定車廂外門為關閉狀態。
- 3、單獨一人進行維修作業，無他人可照應連繫協助。

頂樓機房內手/自動開關位於自動模式。

- (一) 僱主使勞工進行升降機維修保養作業時，應使其依照標準作業程序作業，且避免單獨一人施作。
- (二) 僱主使勞工進行升降機維修保養作業時，不應使用任何方式使安全裝置或連鎖裝置失效，避免作業過程中發生災害。

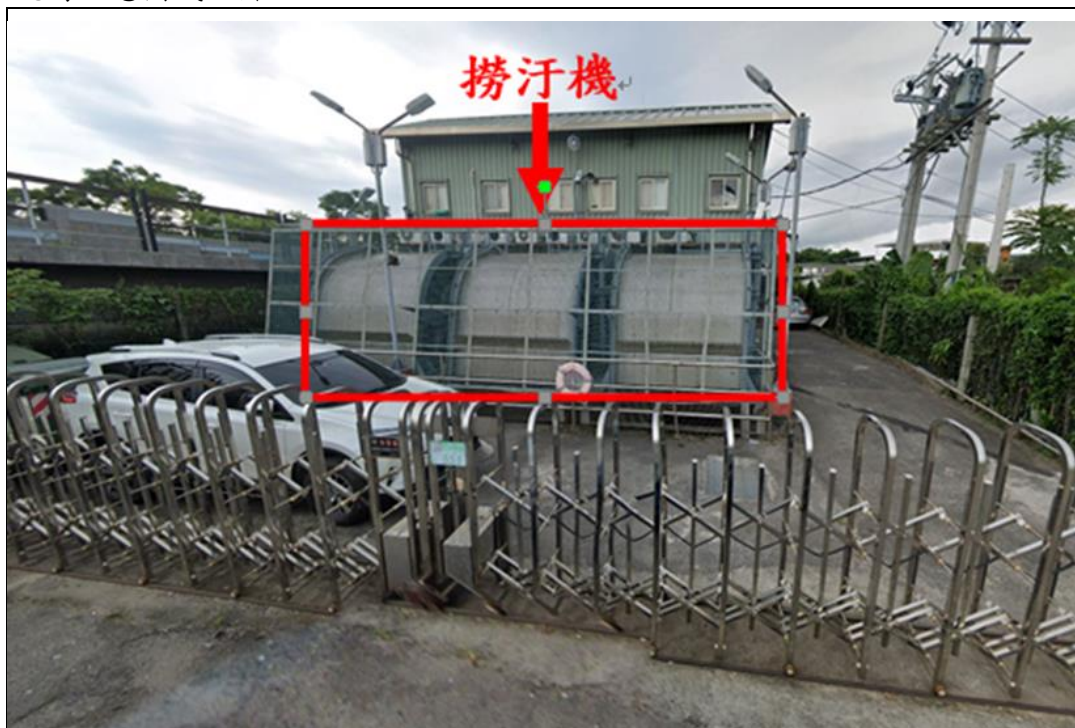
說明一 抽水站撈汙機。

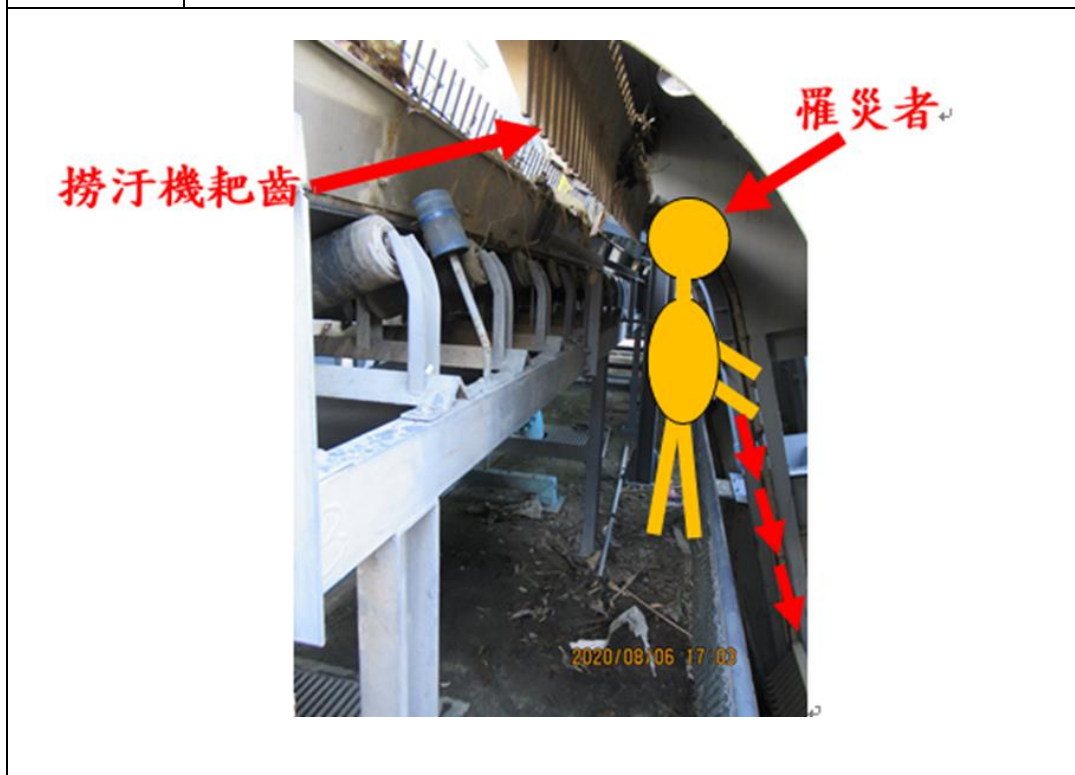
說明二 罹災者未先關閉撈汙機運轉，即進入撈汙機內部進行垃圾清除作業，疑似遭撈汙機耙齒撞落至抽水井內，再遭抽水機吸入，導致罹災者身軀遭抽水機金屬葉輪片捲入致死。

(一)雇主對於機械之掃除、上油、檢查、修理或調整有導致危害勞工之虞者，應停止相關機械運轉及送料。(職業安全衛生設施規則第57條第1項暨職業安全衛生法第6條第1項)

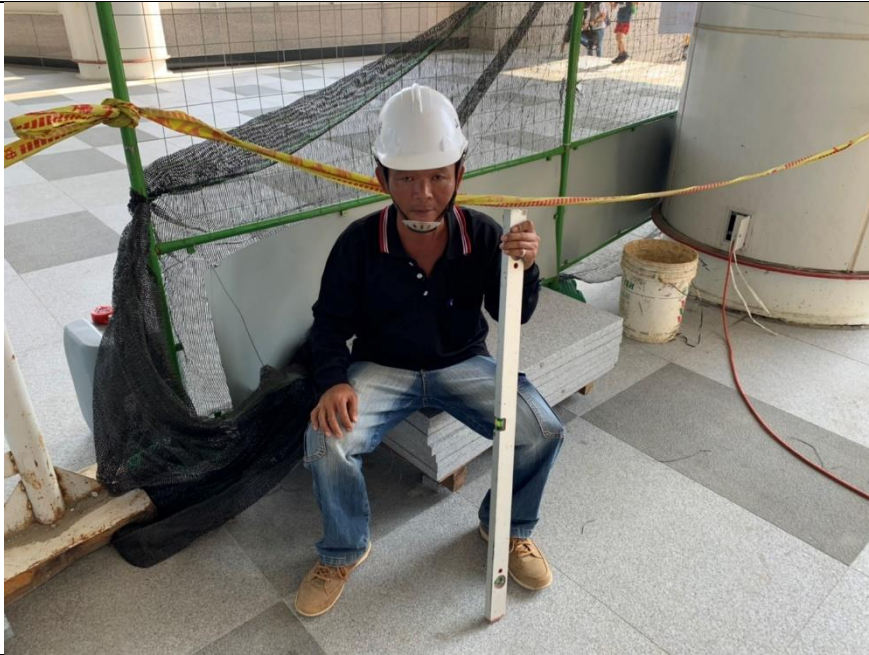
說明一

林罹災者未戴安全帽坐在工地西側圍籬旁之石材上，起身時人往後仰而跌倒，以致頭部撞擊地面而受傷。(情境模擬非當事人)

（一）對於進入營繕工程工作場所作業人員，應提供適當安全帽，並使其正確戴用。（營造安全衛生設施標準第11條之1暨職業安全衛生法第6條第1項）。

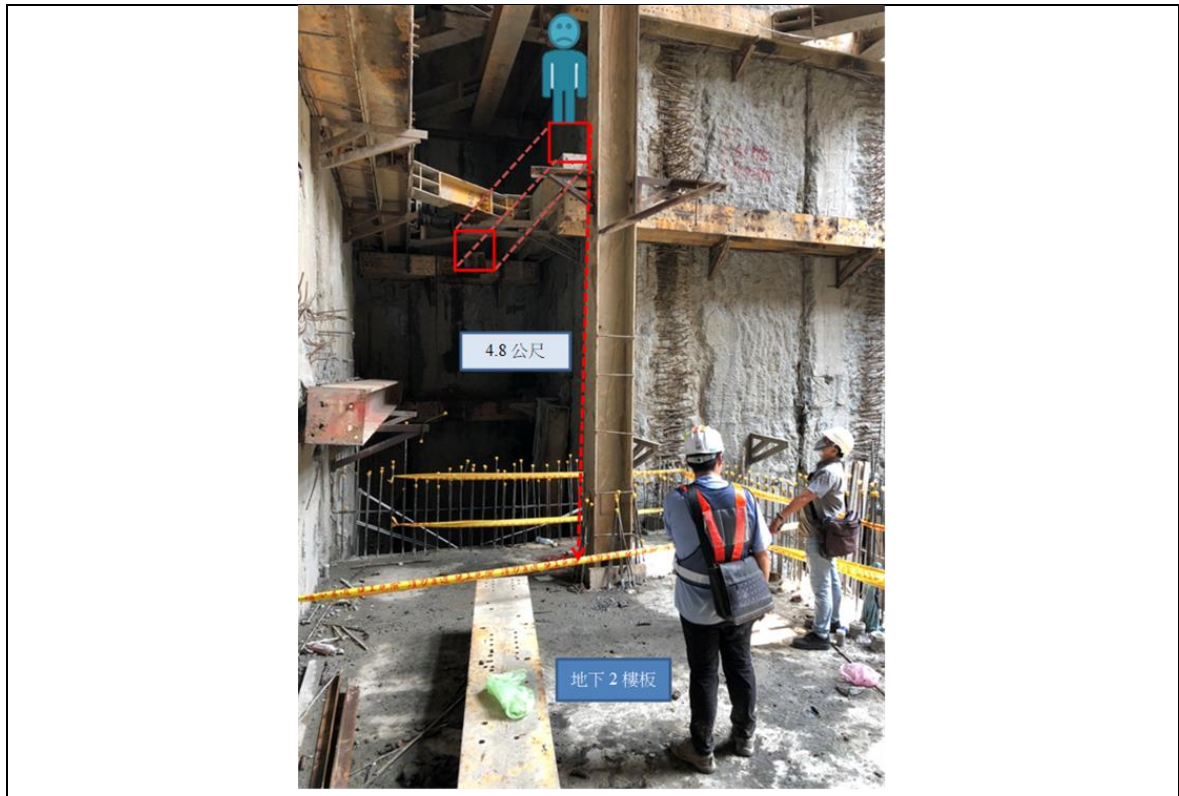
說明一

罹災者利用中間樁手足架，自地下2樓板攀爬上第3層安全支撐拆解螺栓，過程中螺栓鬆脫使支撐型鋼晃動，致使其墜落到地下2樓板（落距4.8公尺）。

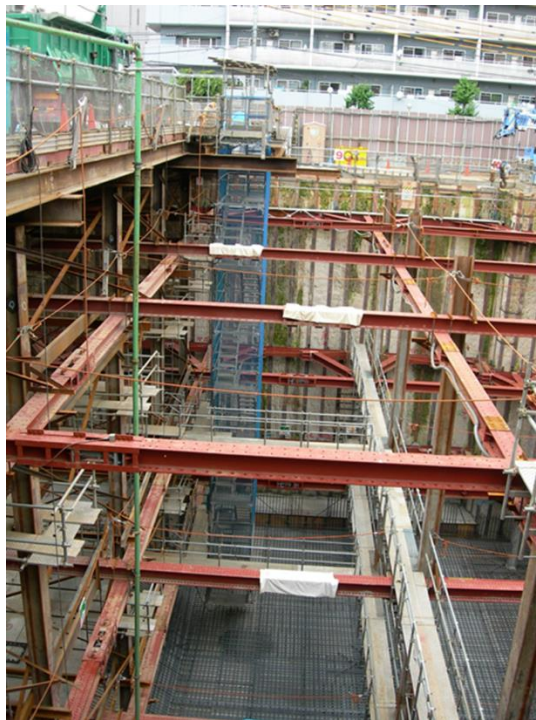
說明二

雇主使勞工於安全支撐上作業，應設置適當之防墜設施及安全上下設備，並使勞工確實使用安全帽、安全帶等防護具。

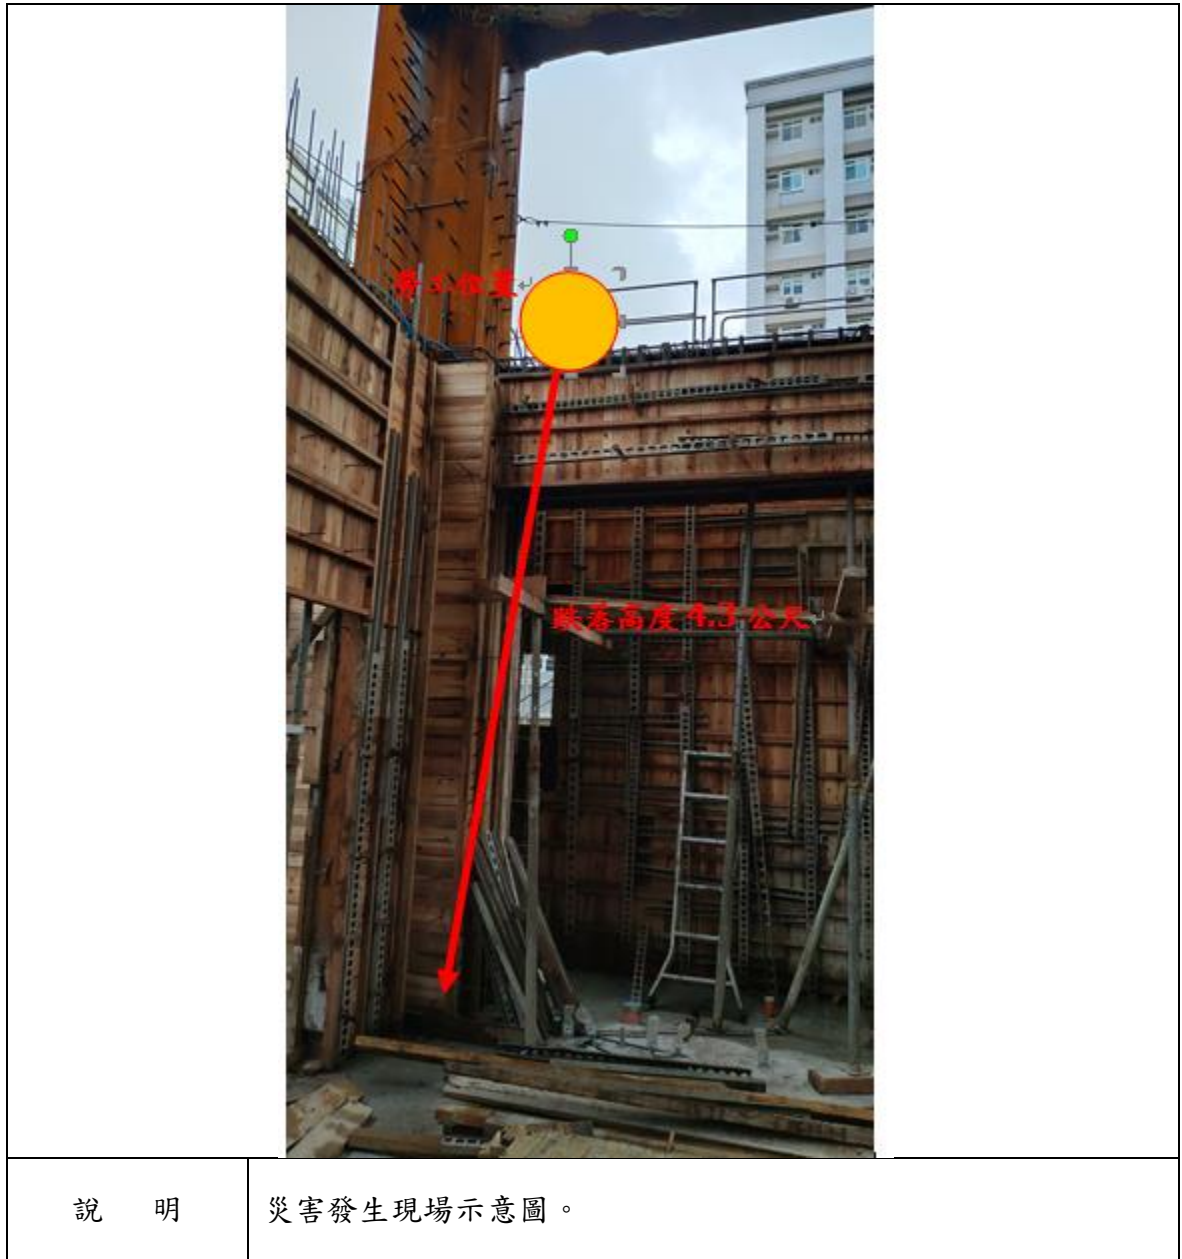
(二) 事發當日下午下班前劉罹災者在B棟2樓鋼梁上進行立面的安全網拆除作業時，因須跨到鋼柱另一頭的鋼梁上作業，故劉罹災者未將安全帶鉤掛在母索上以方便跨越，跨過去時沒站穩墜落至1樓樓板，墜落高度4.3公尺，致劉罹災者左側遠端橈骨骨折及左足舟狀骨骨折。

(一) 雇主對於在高度2公尺以上之高處作業，勞工有墜落之虞者，應使勞工確實使用安全帶、安全帽及其他必要之防護具，但經雇主採安全網等措施者，不在此限。(職業安全衛生設施規則第281條暨職業安全衛生法第6條第1項第5款)。

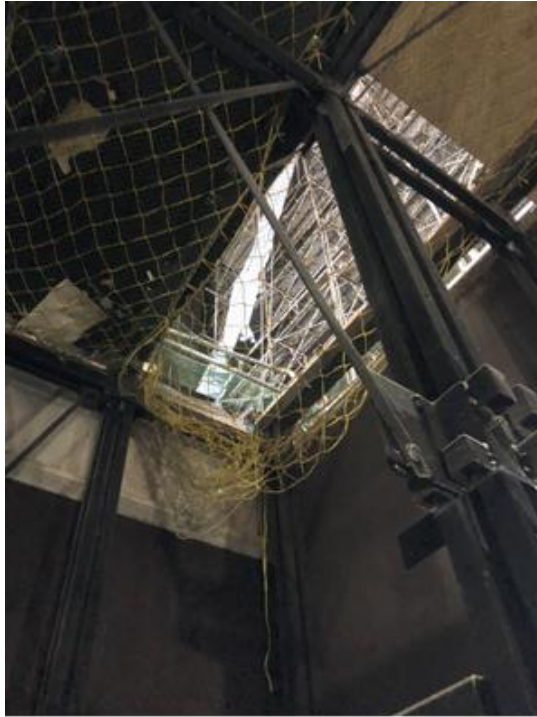
說明二

舞臺下方張設之安全網未符合國家標準。

(一) 雇主設置之安全網張掛方式應符合國家標準。(營造安全衛生設施標準第22條第1項第1款暨職業安全衛生法第6條第1項)。

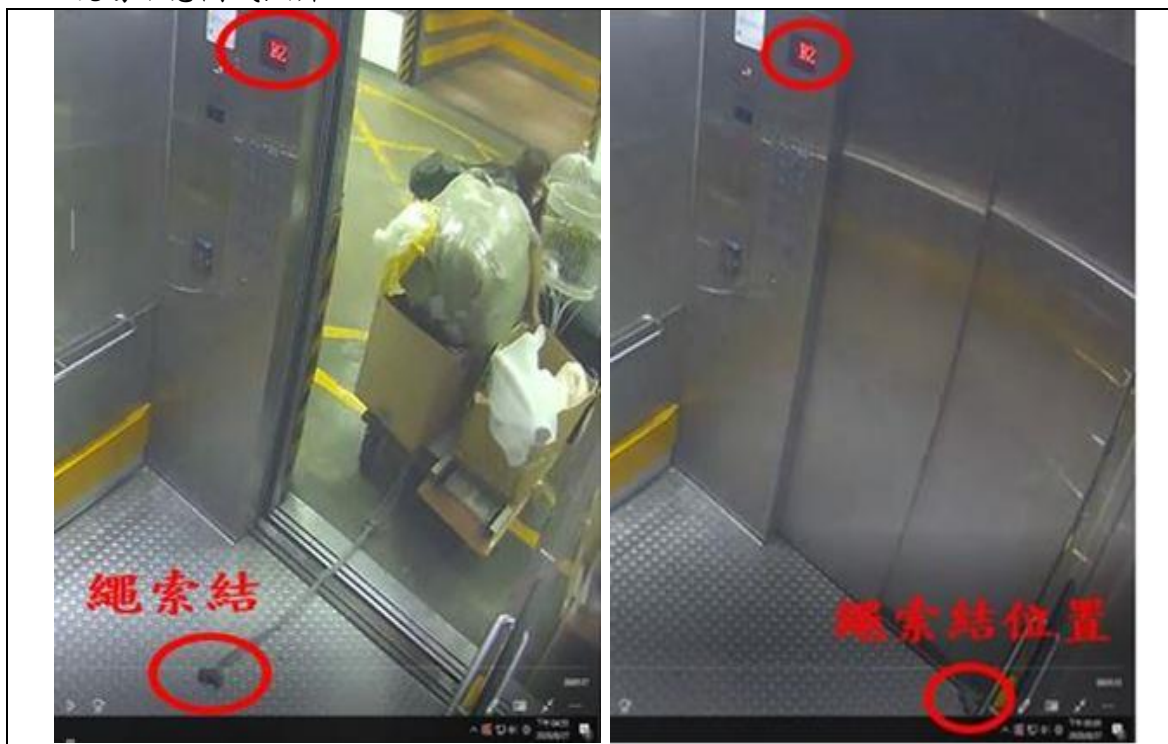
說明一

案發時板車已完全推出至電梯門外，但板車繩索仍留在電梯門內。

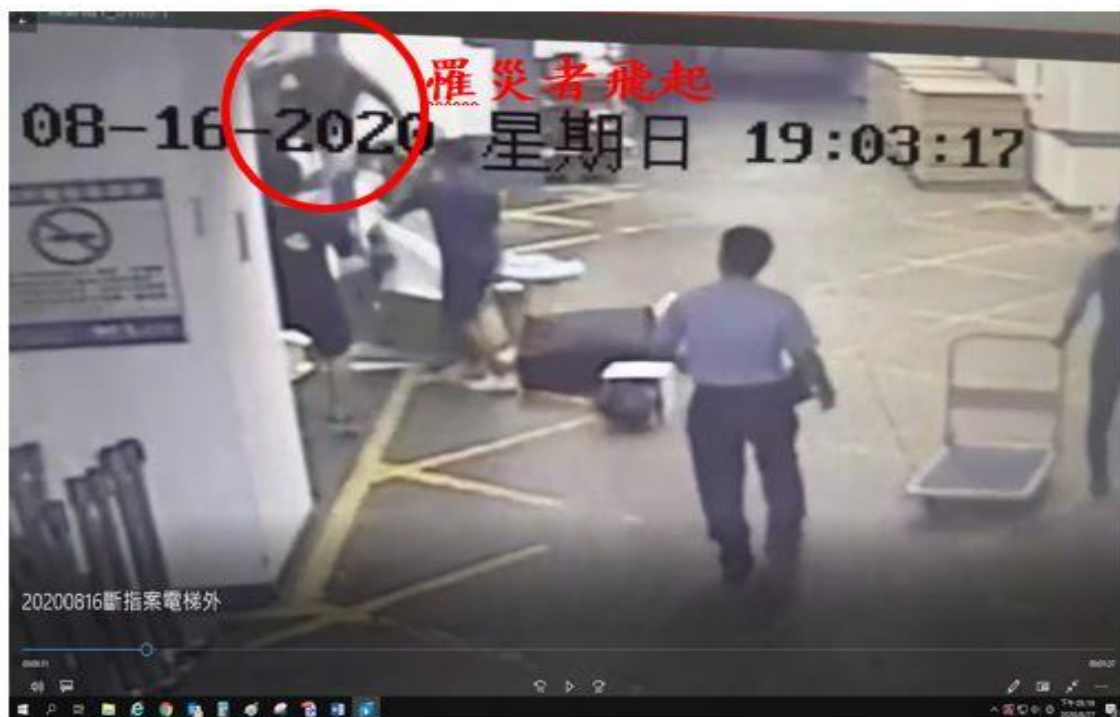
說明二

罹災者及板車因電梯車廂向上樓層移動，而遭繩索向上拉扯而飛起。

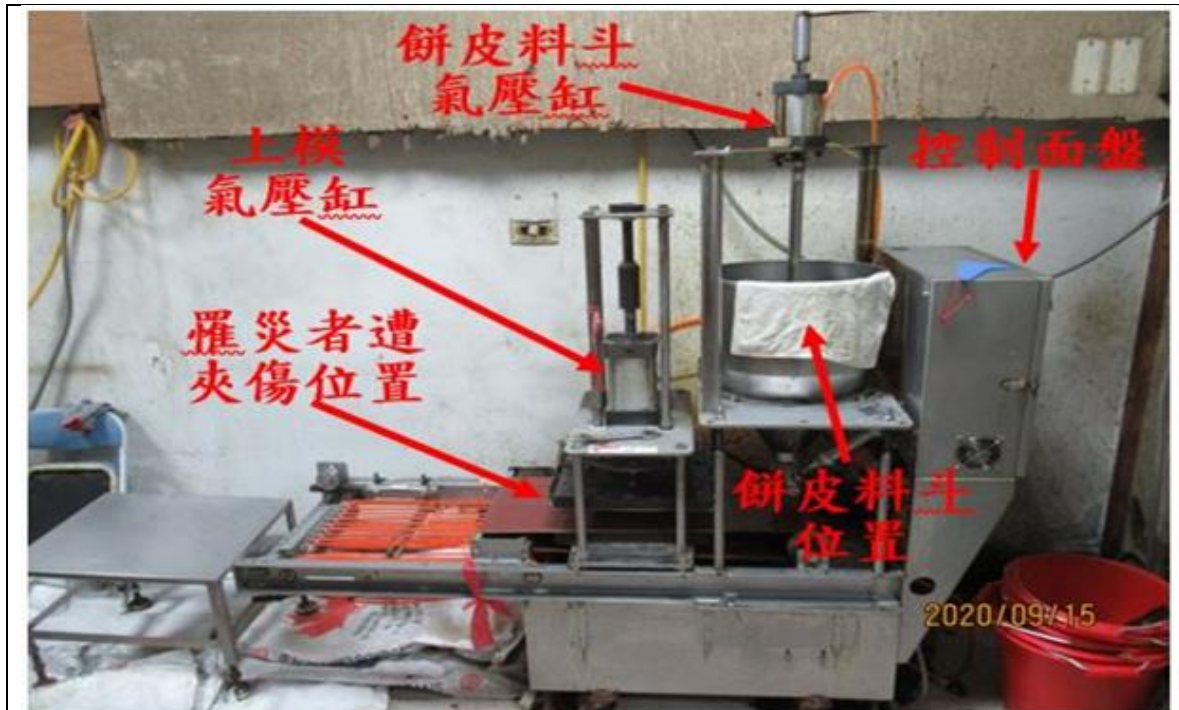
說明一

(二)內湖○○飲食文化社，勞工虞罹災者於109年9月12日23時40分許，操作壓餅機時，因機器上下合模位置偏移，未先停止機器運轉，即以左手持抹布進行機器調整，不慎遭機器上下合模夾住，虞罹災者情急之下將左手抽出，造成左手無名指斷指。

罹災者案發時操作之壓餅機。

(一)雇主對於機械之掃除、上油、檢查、修理或調整有導致危害勞工之虞者，應停止相關機械運轉及送料。(職業安全衛生設施規則第57條第1項暨職業安全衛生法第6條第1項)

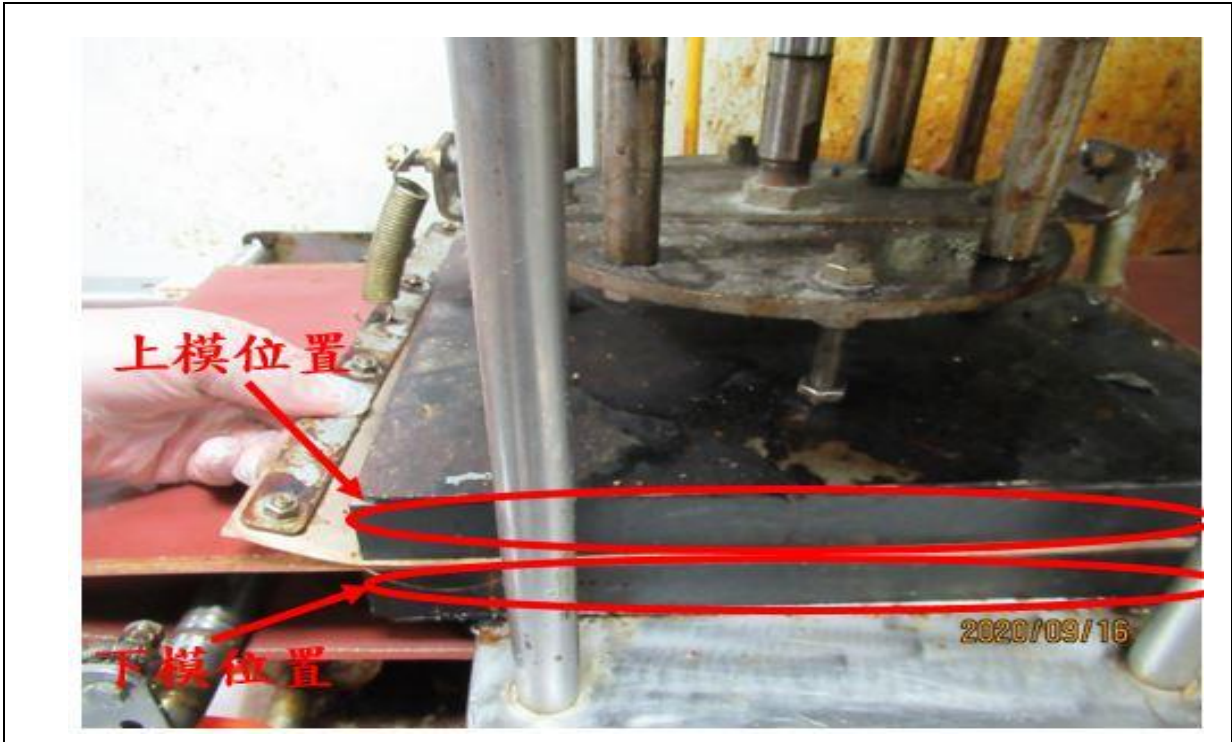
說明二	機器上下模位置(照片為壓合狀態)。
-----	-------------------

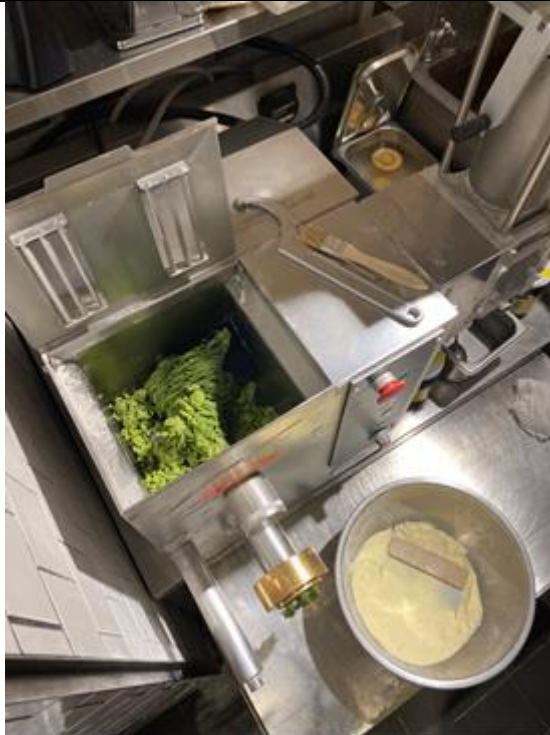
說 明

李罹災者清除壓麵機沾黏之麵團，未停止機械運轉狀態下伸手進進料口移除麵糰，以致左手骨折及左手掌穿刺傷。

（一）對於機械之掃除、上油、檢查、修理或調整有導致危害勞工之虞者，應停止相關機械運轉及送料。為防止他人操作該機械之起動等裝置或誤送料，應採上鎖或設置標示等措施，並設置防止落下物導致危害勞工之安全設備與措施。（職業安全衛生設施規則第57條第1項暨職業安全衛生法第6條第1項）

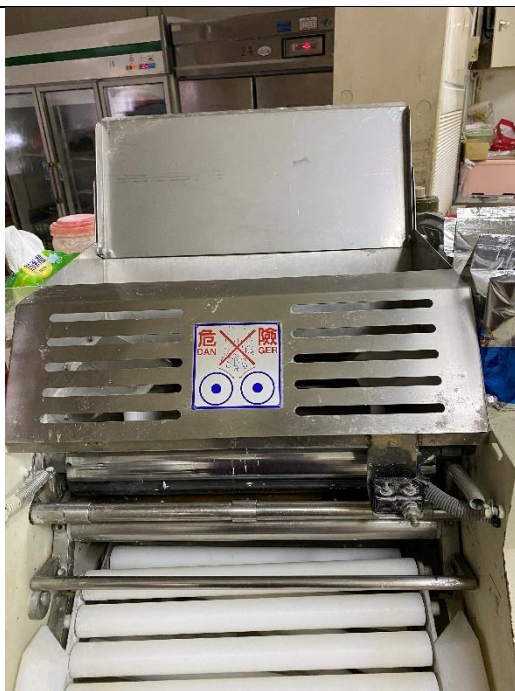
說明一

罹災者操作壓麵機從事饅頭麵糰成型壓麵，於調整時未確實停止機械運轉即進行作業，造成右手掌壓砸傷合併掌側皮瓣撕脫傷。

對於機械之掃除、上油、檢查、修理或調整有導致危害勞工之虞者，應停止相關機械運轉及送料。為防止他人操作該機械之起動等裝置或誤送料，應採上鎖或設置標示等措施，並設置防止落下物導致危害勞工之安全設備與措施。（職業安全衛生設施規則第57條第1項暨職業安全衛生法第6條第1項）

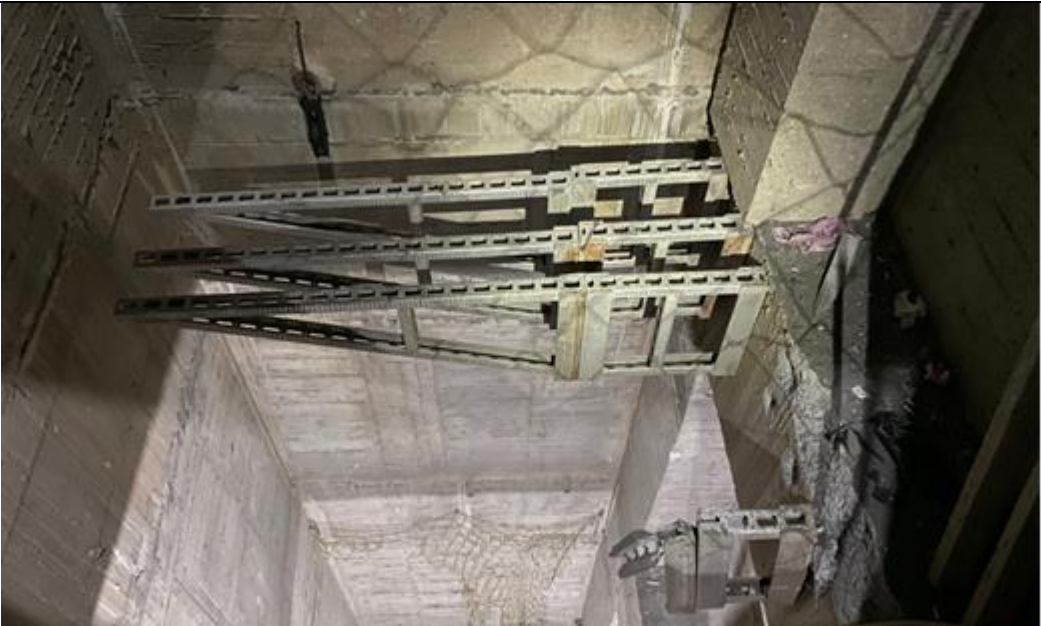
說明一

遭吊運物料貫穿之地下1樓吊料平臺以及地下2樓防護平臺。

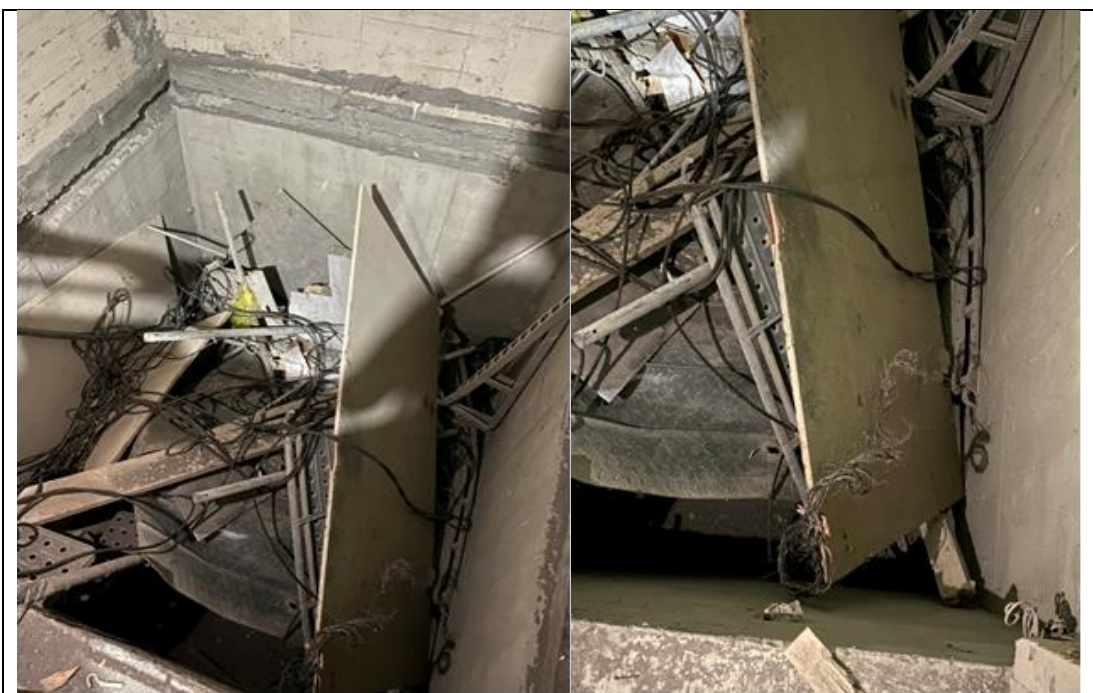
說明二

1、不安全狀況：雇主使勞工以捲揚機等吊運物料時，未依下列規定辦理：五、錨錠及吊掛用之吊鏈、鋼索、掛鉤、纖維索等吊具有異狀時應即修換。六、吊運作業中應嚴禁人員進入吊掛物下方及吊鏈、鋼索等內側角。

地下6樓電梯機坑內；斷裂之鋼索。

（一）雇主使勞工以捲揚機等吊運物料時，應依下列規定辦理：五、錨錠及吊掛用之吊鏈、鋼索、掛鉤、纖維索等吊具有異狀時應即修換。六、吊運作業中應嚴禁人員進入吊掛物下方及吊鏈、鋼索等內側角。（職

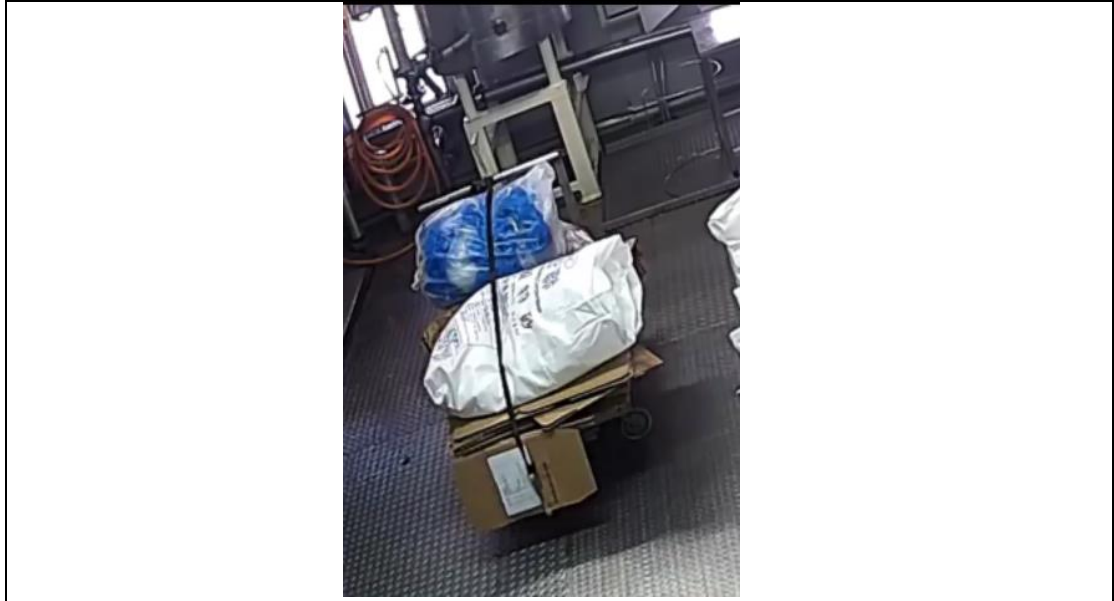
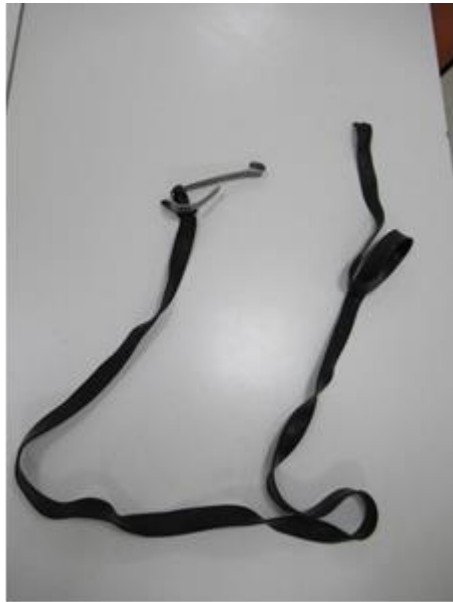
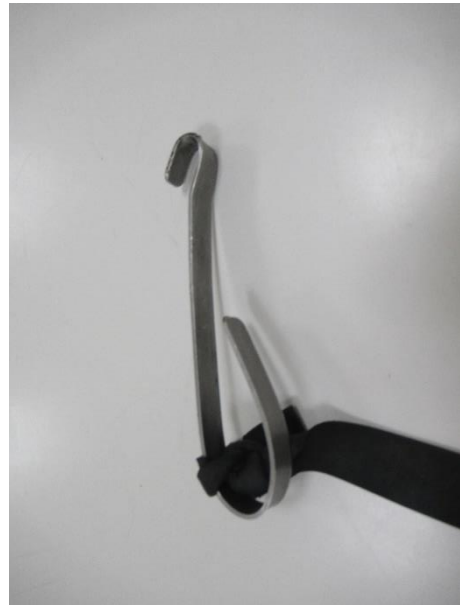
（二）○○公司勞工羅罹災者，擔任作業員一職，在工廠內欲執行手推車移動作業時，手推車上裝載紙箱等物品（約10至15公斤），使用具有彈力的束線帶一端（無掛鉤）綁在推車體上，一端有金屬鉤具勾在凸出車體的紙箱上，當羅罹災者拉動推車後，束線帶上金屬鉤具鬆脫，彈出打到眼鏡，造成玻璃鏡片破裂傷到左眼。

說明	上圖為罹災當時現場監視器畫面 下2圖為罹災當時所使用之彈力束線帶和金屬鈎具。
----	---

七、災害防止對策：雇主對於作業中有物體飛落或飛散，致危害勞工之虞時，應使勞工確實使用安全帽及其他必要之防護設施。（職業安全衛生設施規則第280條暨職業安全衛生法第6條第1項）

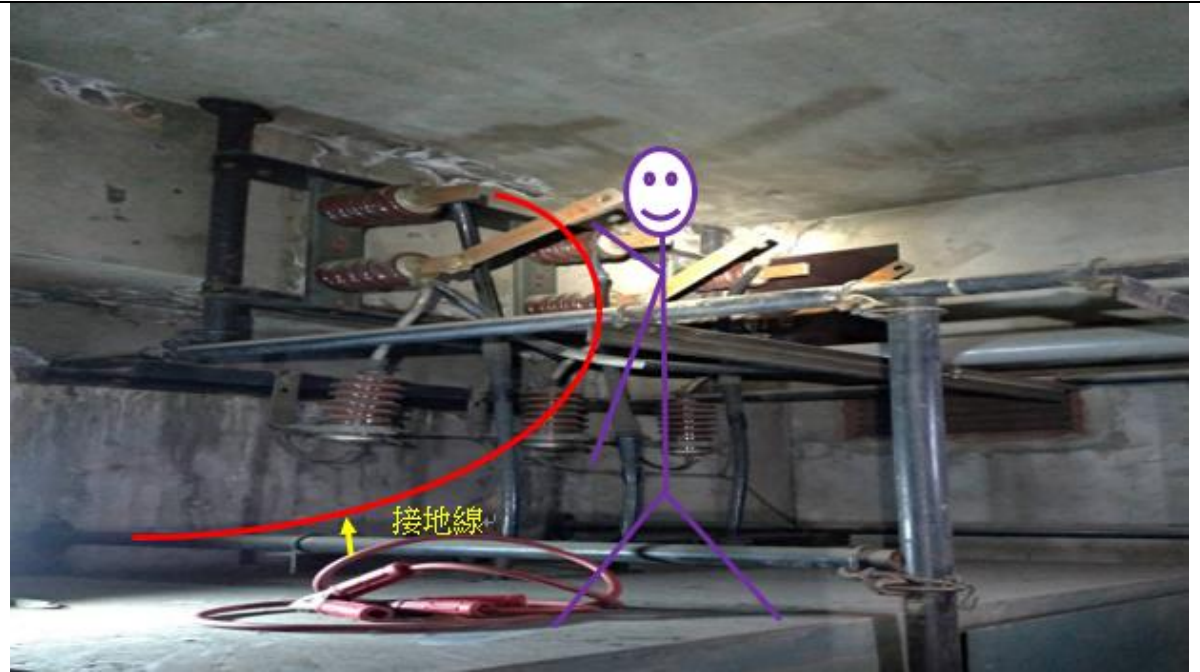
說明一

李罹災者站在MOF箱上，閘刀開關打開時之位置相片。模擬李罹災者當時要實施一次側接地之情況。

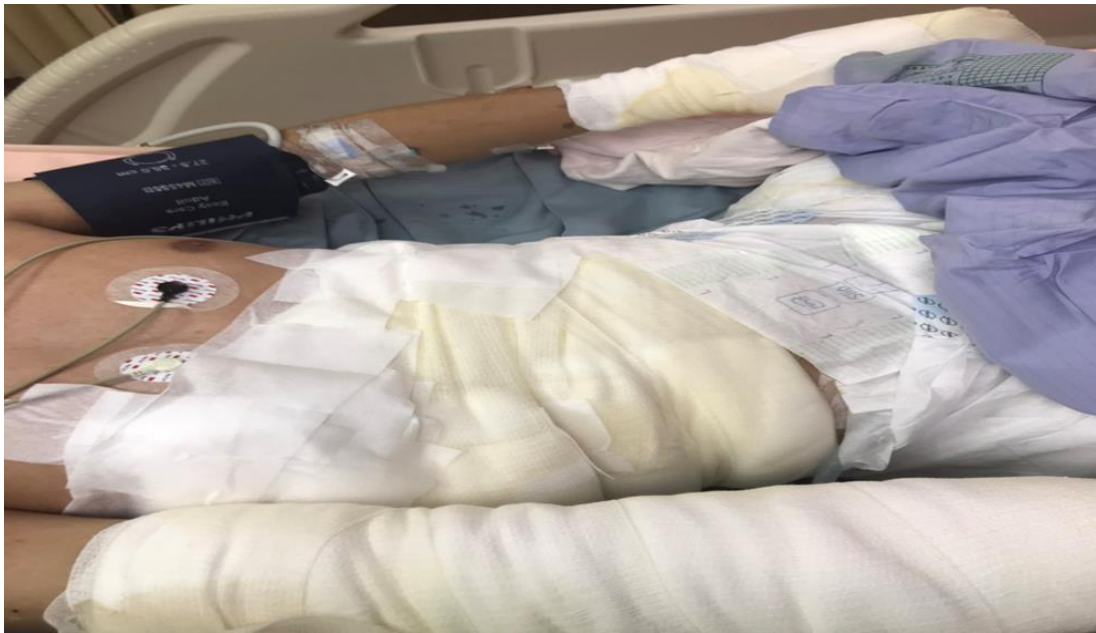
說明二

李罹災者電弧灼傷送醫治療時之相片。

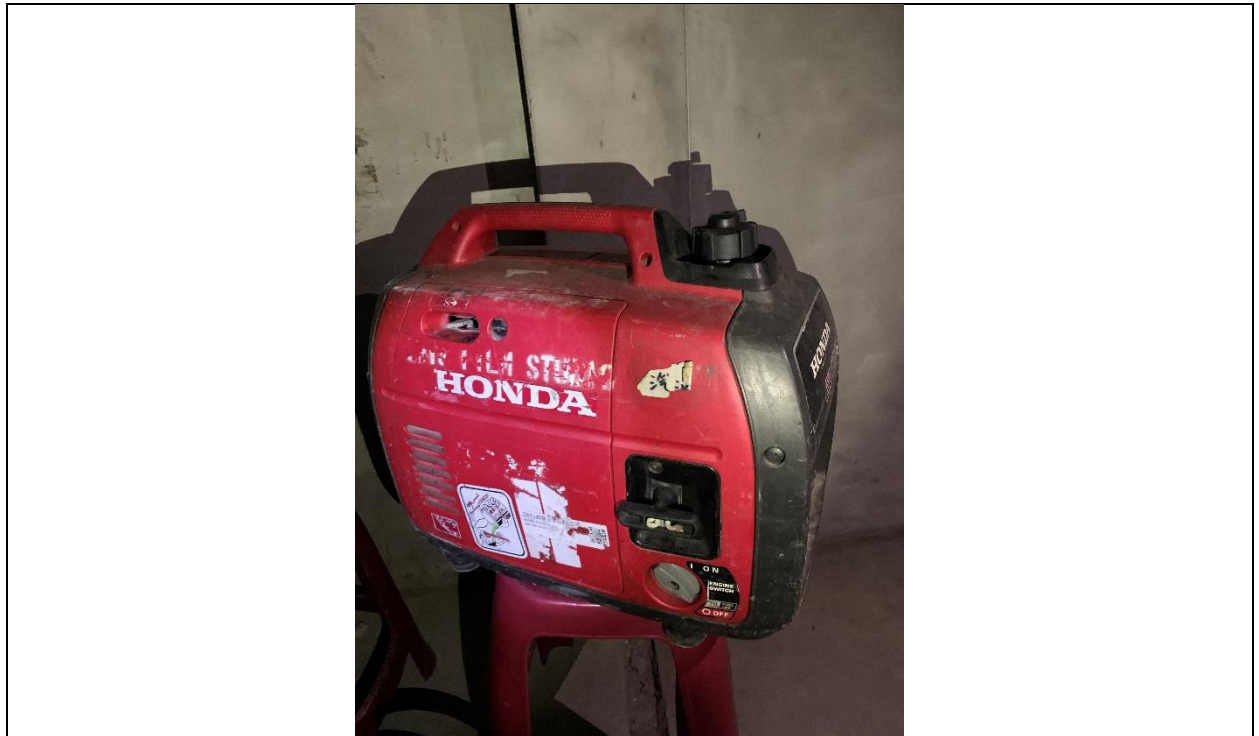
說明一

於不充分之場所使用內燃機發電機，產生一氧化碳等廢氣。

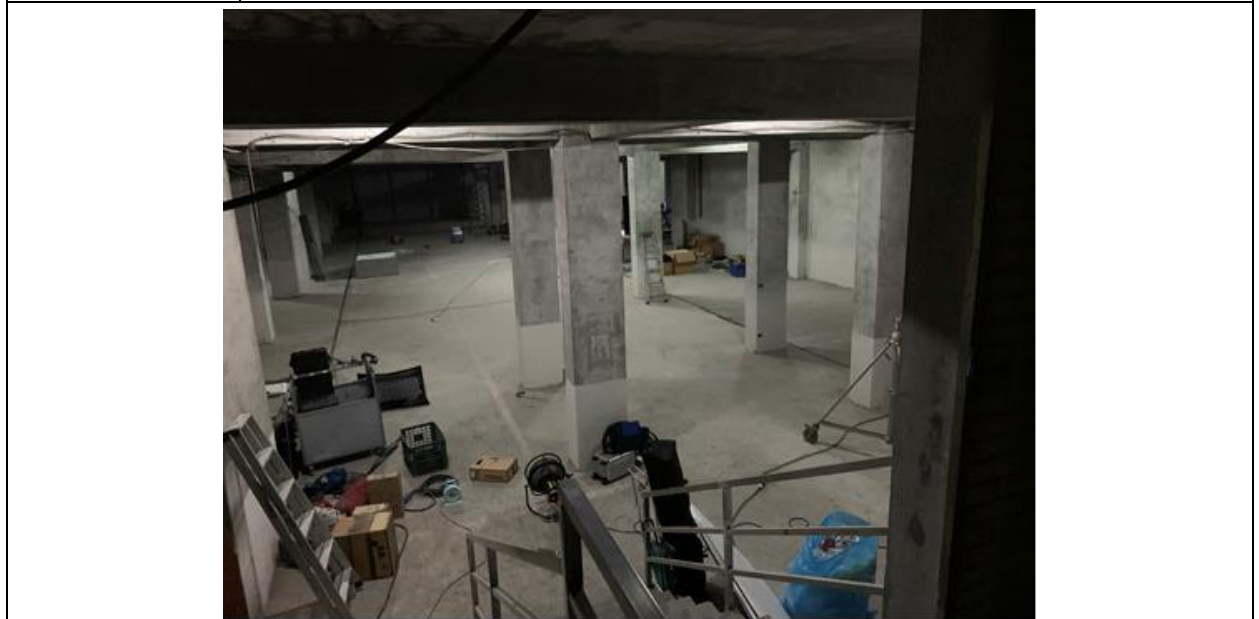
說明二

地下室出入口僅使用風扇，未使用通風管將外部新鮮空氣導入進行通風換氣。

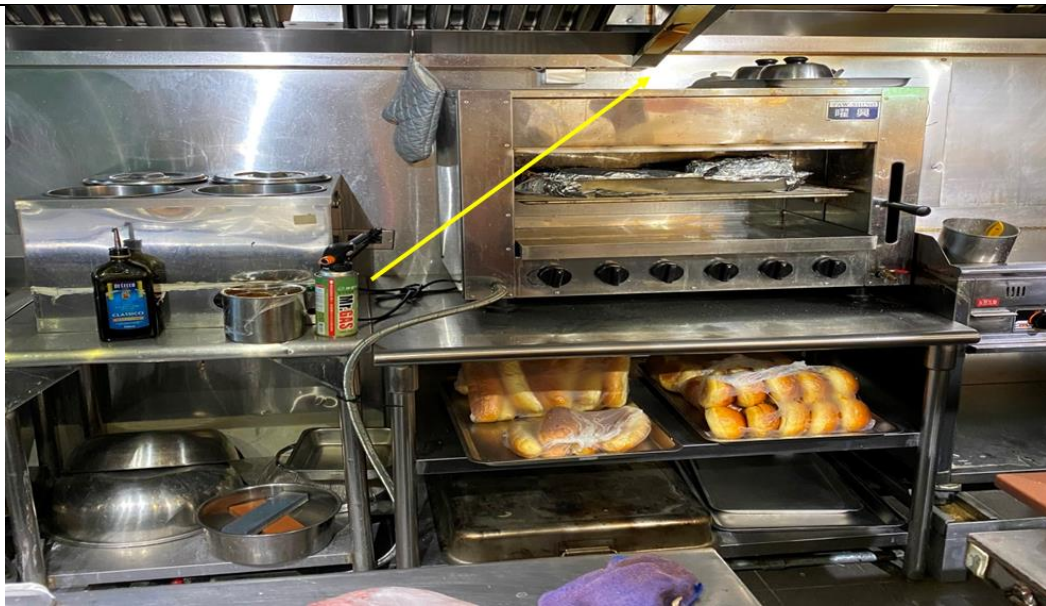
說明一

使用瓦斯罐噴槍點燃烤箱火爐隨即放置加熱烤箱上方之相片。

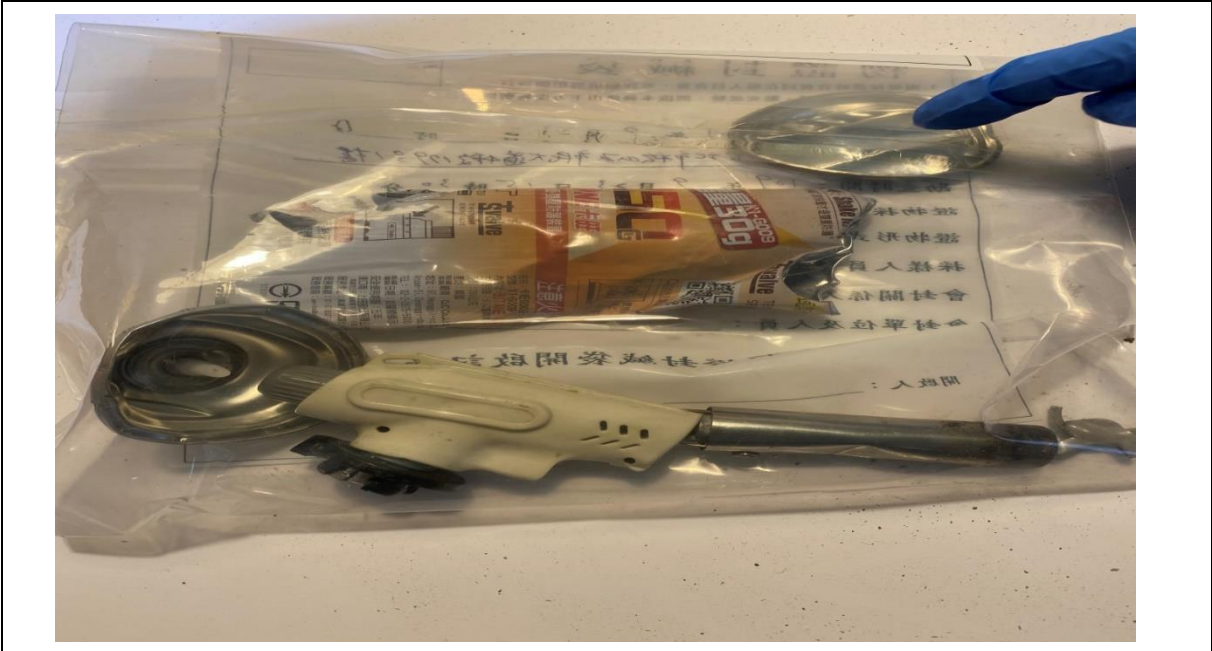
說明二

瓦斯罐體受熱氣爆後被撕裂成多塊，上層與下層金屬受壓凸出變形，罐身金屬因瞬間燃燒彎曲變形，噴槍頭因受壓噴飛斷裂之相片。

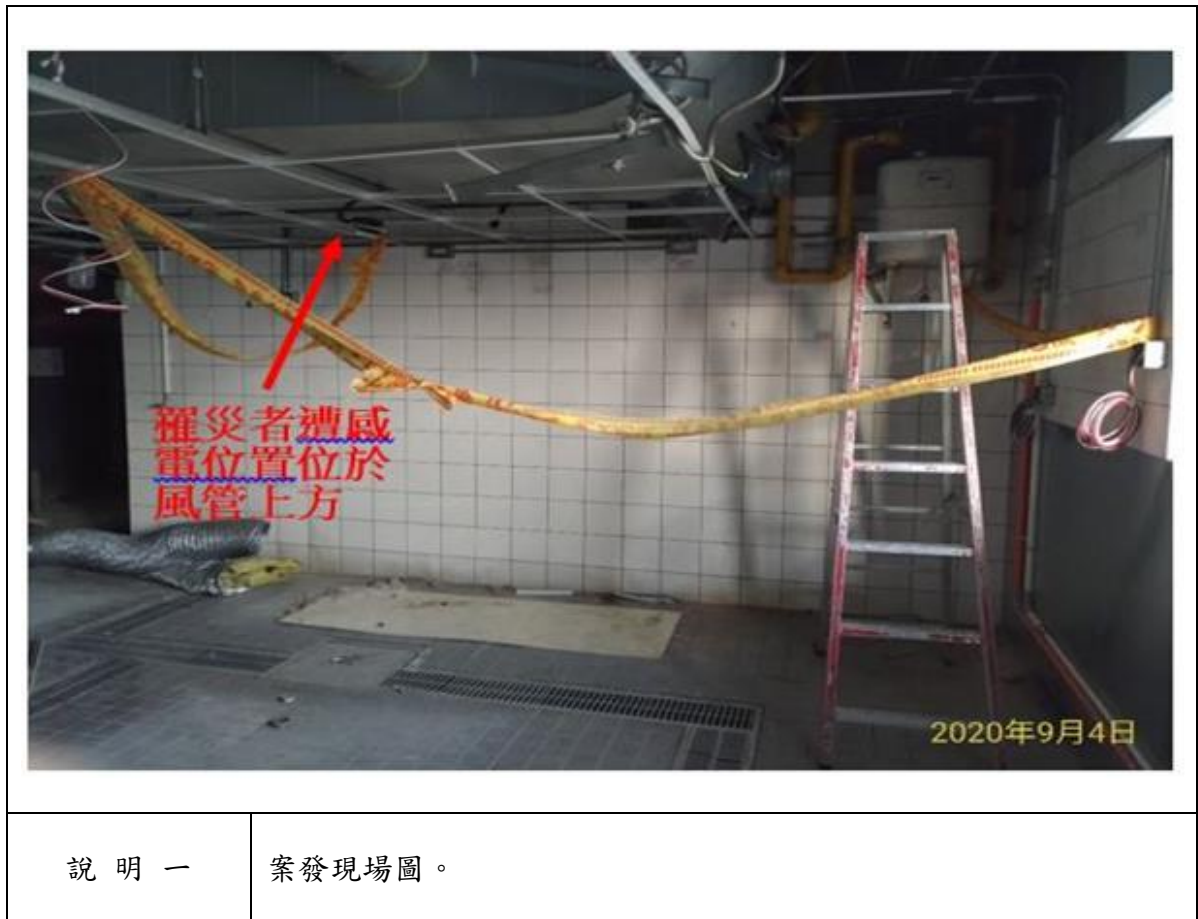
(二)○○百貨股份有限公司勞工賴罹災者於109年9月4日9時30分許，於天花板輕隔間風管上方進行檢修空調機作業時，因空調機端子座電源線破損，賴罹災者不慎左手碰觸到破損之電源線而遭感電昏厥，經同事通報119將其送往臺北榮民總醫院就醫治療。
