臺北市職業災害案實錄彙編

第47期

2020. 10. 1-2020. 12. 31

臺北市勞動檢查處編印

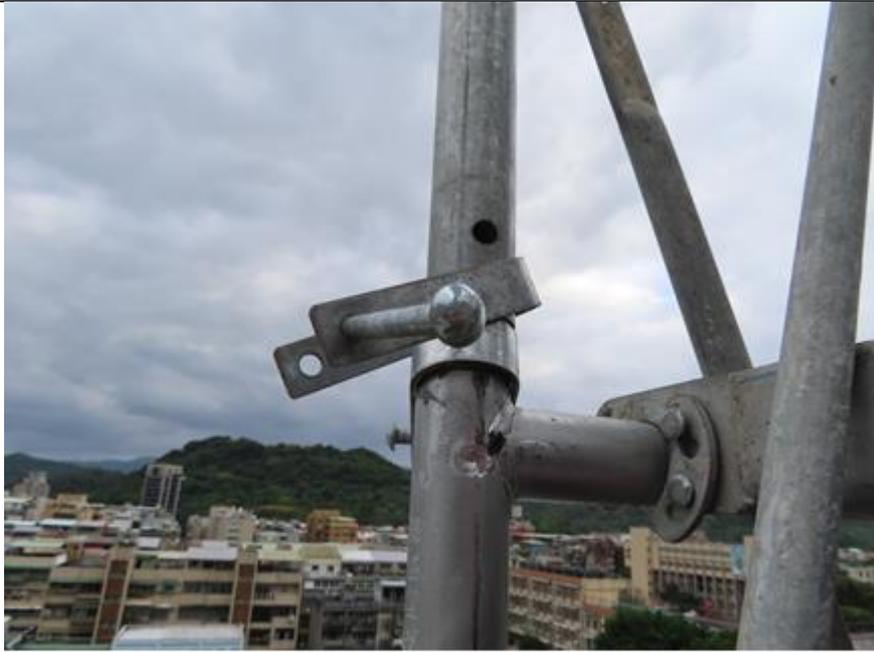
2、施工架構件之連接部分或交叉部分，未以適當之金屬附屬配件確實連接固定。

說明一 固定斜籬主架之插銷鬆脫。

- (一) 對於斜籬施工架組拆，應採用符合國家標準CNS 14253-1同等以上規定之全身背負式安全帶及捲揚式防墜器。(職業安全衛生設施規則第281條第2項暨職業安全衛生法第6條第1項)。
- (二) 施工架構件之連接部分或交叉部分，應以適當之金屬附屬配件確實連接固定。(營造安全衛生設施標準第59條第1項第4款暨職業安全衛生法第6條第1項)
- (三) 雇主應依規模訂定職業安全衛生管理計畫。(職業安全衛生管理辦法第12條之1第1項暨職業安全衛生法第23條第1項)。
- (四) 雇主使勞工從事營造作業時，應就規定事項，使該勞工就其作業有關事項實施檢點。(職業安全衛生管理辦法第67條第1項暨職業安全衛生法第23條第1項)。
- (五) 事業單位與承攬人分別僱用勞工共同作業時，為防止職業災害，原事業單位應採取下列必要措施：二、工作之連繫與調整。三、工作場所之巡視。四、相關承攬事業間之安全衛生教育之指導及協助。(職業安全衛生法第27條第1項第2、3、4款)。
- (六) 雇主應依本法及相關規定會同勞工代表訂定適合其需要之安全衛生工作守則，報經勞動檢查機構備查後，公告實施。(職業安全衛生法第34條第1項)。

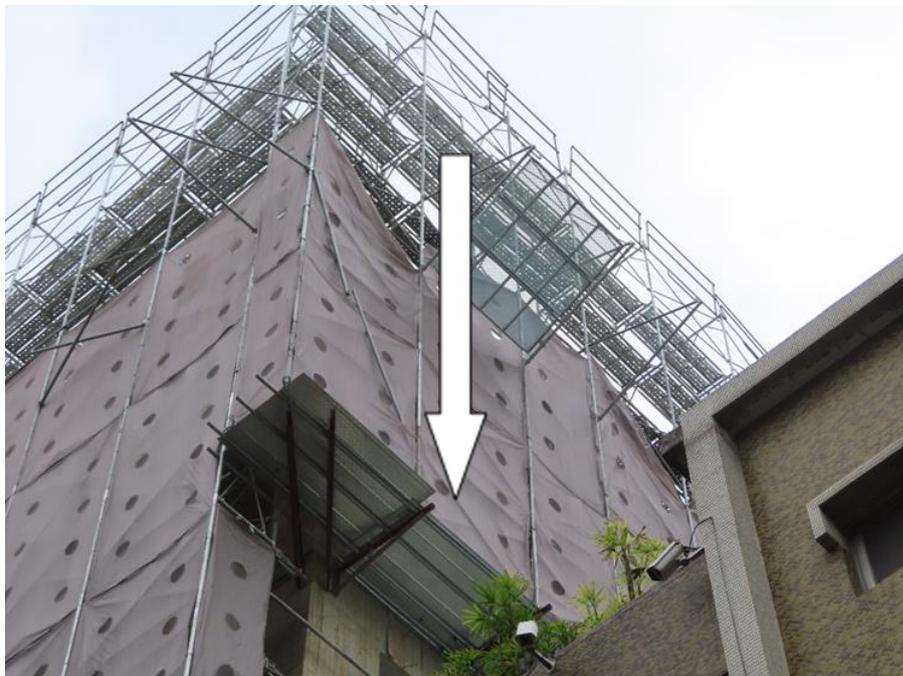
1、對於斜籬施工架組立未採用符合國家標準CNS 14253-1同等以上規定之全身背負式安全帶及捲揚式防墜器。

說明二 朱罹災者自7樓外牆施工架斜籬上墜落。

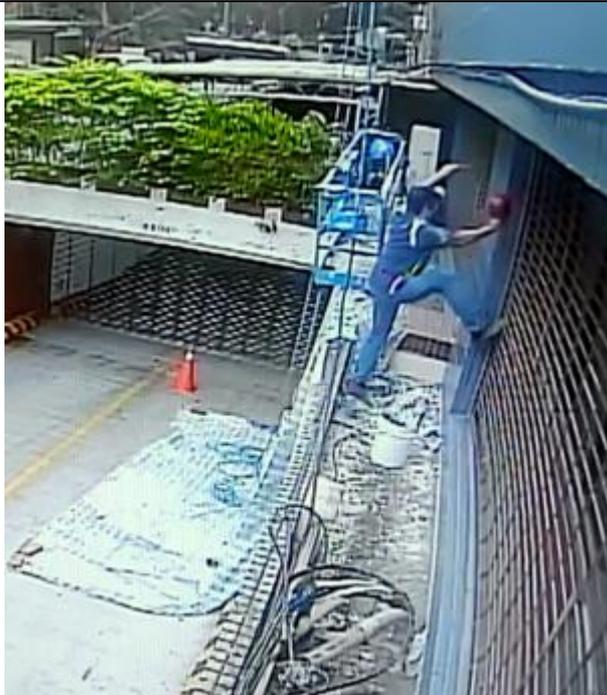
說明一

2、雇主對於在高度2公尺以上之處所進行作業，勞工有墜落之虞，設置工作台有困難，無其他安全替代措施時，未採取繩索作業。

張罹災者踩踏於墩座時失足向後傾墜落

- (一) 雇主對於進入營繕工程工作場所作業人員，應提供適當安全帽，並使其正確戴用。(營造安全衛生設施標準第11條之1暨職業安全衛生法第6條第1項第5款)。
- (二) 雇主依前項規定設置工作台有困難時，應採取張掛安全網或使勞工使用安全帶等防止勞工因墜落而遭致危險之措施，但無其他安全替代措施者，得採取繩索作業。使用安全帶時，應設置足夠強度之必要裝置或安全母索，供安全帶鉤掛。(職業安全衛生設施規則第225條第2項暨職業安全衛生法第6條第1項第5款)。
- (三) 雇主應依規模置職業安全衛生業務主管。(職業安全衛生管理辦法第3條第1項暨職業安全衛生法第23條第1項)。
- (四) 雇主應依其事業單位之規模、性質，訂定職業安全衛生管理計畫，要求各級主管及負責指揮、監督之有關人員執行；勞工人數在30人以下之事業單位，得以安全衛生管理執行紀錄或文件代替職業安全衛生管理計畫。(職業安全衛生管理辦法第12條之1第1項暨職業安全衛生法第23條第1項)。
- (五) 雇主使勞工從事營造作業時，應就其他營建作業，使該勞工就其作業有關事項實施檢點。(職業安全衛生管理辦法第67條第11款暨職業安全衛生法第23條第1項)。
- (六) 雇主對新僱勞工或在職勞工於變更工作前，應使其接受適於各該工作必要之一般安全衛生教育訓練。(職業安全衛生教育訓練規則第16條第1項暨職業安全衛生法第32條第1項)。
- (七) 雇主應依本法及相關規定會同勞工代表訂定適合其需要之安全衛生工作守則，報經勞動檢查機構備查後，公告實施。(職業安全衛生法第34條第1項)。

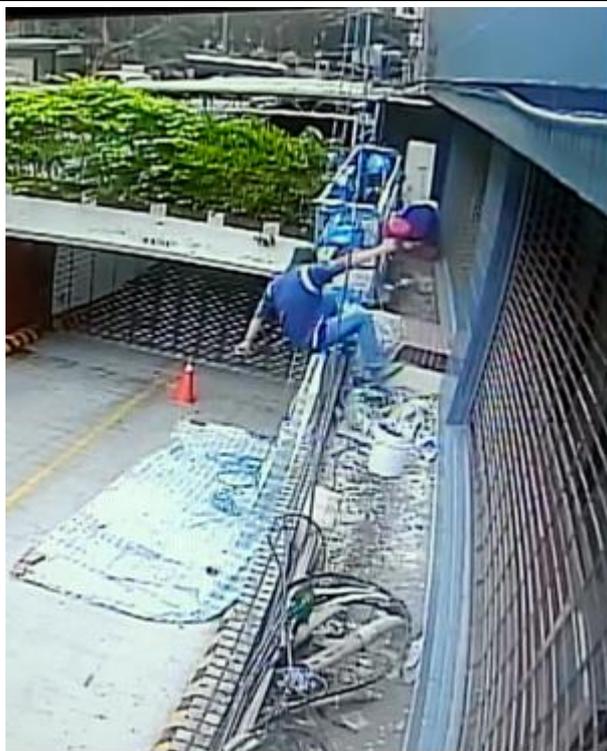
說明二

張罹災者踩踏於墩座時失足向後傾墜落

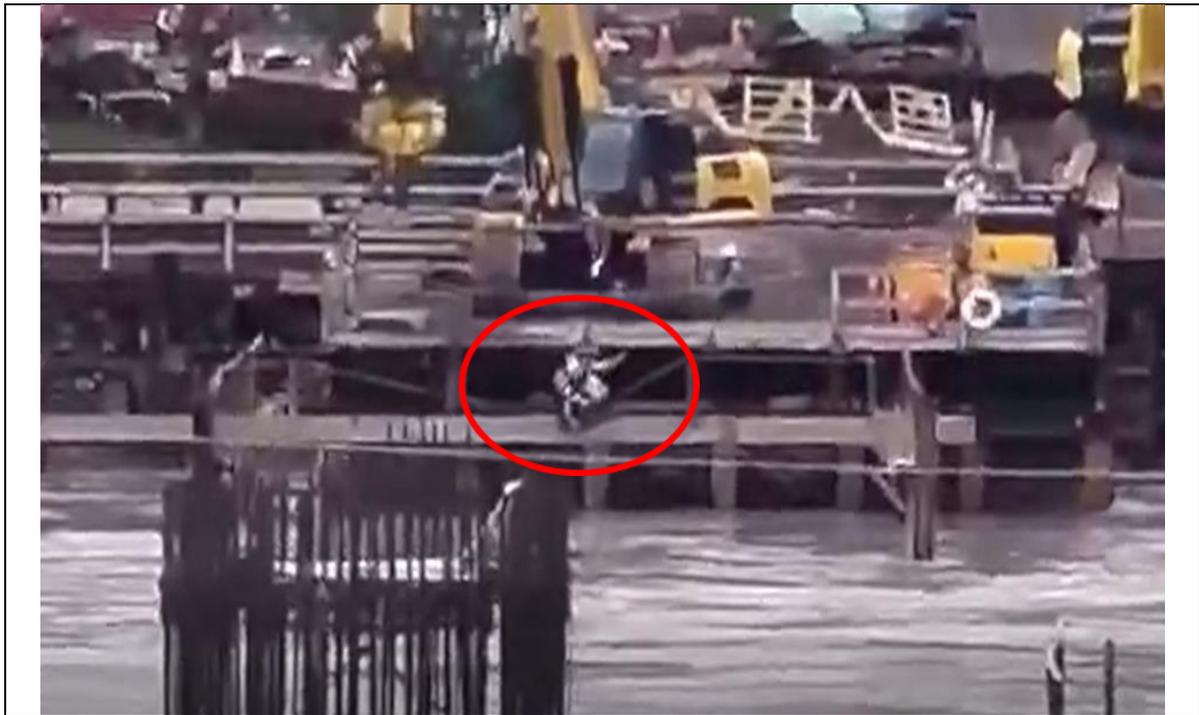
說明一

- 1、使勞工鄰近河川作業，未設置防止勞工落水之設施（安全帶未鈎掛於安全母索）或使勞工著用救生衣（救生衣未啟動充氣）。
- 2、未於作業場所或其附近設置救生設備：有湍流、潮流之情況，應預先架設延伸過水面且位於作業場所上方之繩索，其上掛繫可支持拉住落水者之救生圈。

罹災者落水瞬間畫面(攝影機)。

- (一) 雇主使勞工鄰近溝渠、水道、埤池、水庫、河川、湖潭、港灣、堤堰、海岸或其他水域場所作業，致勞工有落水之虞者，應依下列規定辦理：一、設置防止勞工落水之設施或使勞工著用救生衣。二、於作業場所或其附近設置下列救生設備：(二) 有湍流、潮流之情況，應預先架設延伸過水面且位於作業場所上方之繩索，其上掛繫可支持拉住落水者之救生圈。(營造安全衛生設施標準第14條第1款、第2款第2目暨職業安全衛生法第6條第1項第11款)
- (二) 雇主使勞工於有遭受溺水或土石流淹沒危險之地區中作業，應依下列規定辦理：(一) 依作業環境、河川特性擬訂緊急應變計畫，內容應包括通報系統、撤離程序、救援程序，並訓練勞工使用各種逃生、救援器材。(營造安全衛生設施標準第16條第1款暨職業安全衛生法第6條第1項第11款)。
- (三) 雇主對新僱勞工或在職勞工於變更工作前，應使其接受適於各該工作必要之一般安全衛生教育訓練。但其工作環境、工作性質與變更前相當者，不在此限。(職業安全衛生教育訓練規則第16條第1項暨職業安全衛生法第32條第1項)。
- (四) 雇主依第十三條至第六十三條規定實施之自動檢查，應訂定自動檢查計畫。(職業安全衛生管理辦法第79條暨職業安全衛生法第23條第1項)。
- (五) 事業單位與承攬人、再承攬人分別僱用勞工共同作業時，為防止職業災害，原事業單位應採取下列必要措施：一、設置協議組織，並指定工作場所負責人，擔任指揮、監督及協調之工作。二、工作之連繫與調整。三、工作場所之巡視。四、相關承攬事業間之安全衛生教育之指導及協助。(職業安全衛生法第27條第1項第1、2、3、4款)。

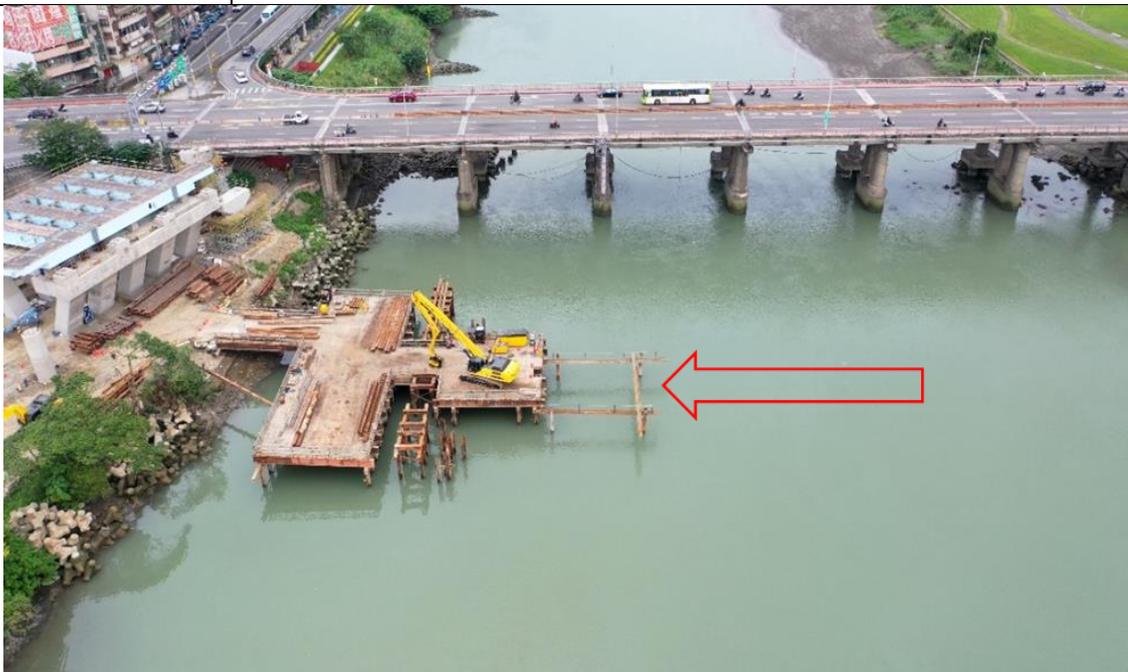
說明二

罹災者落水地點。

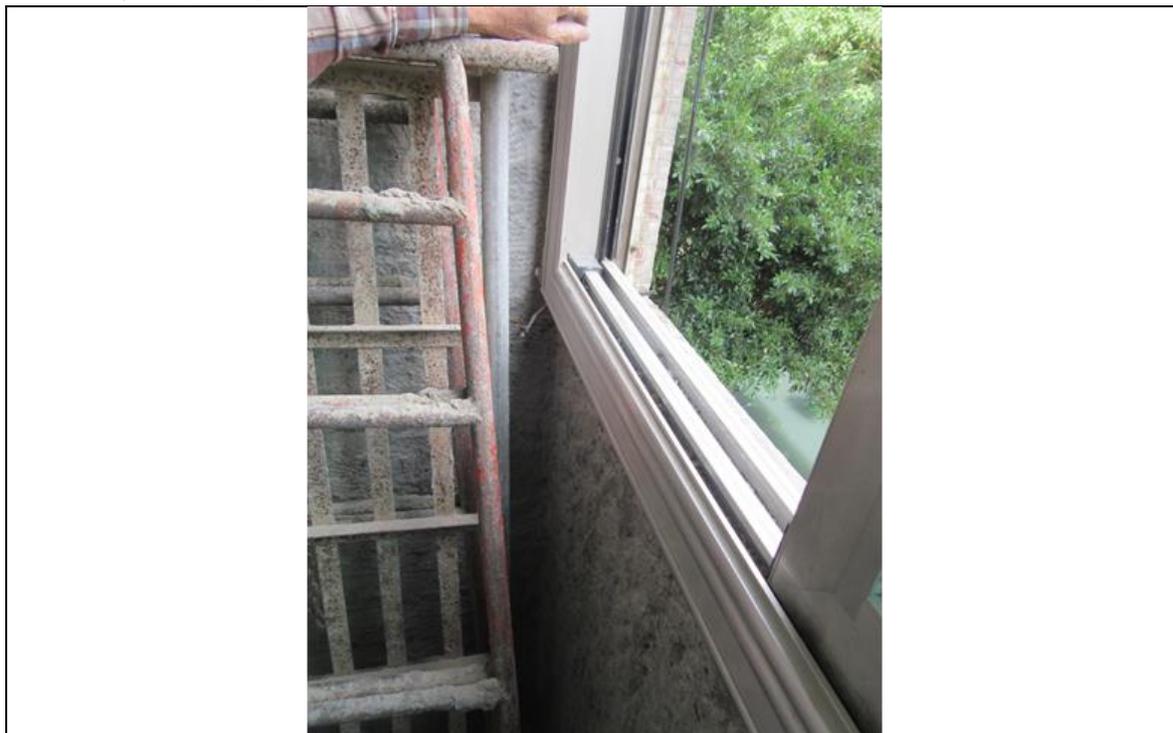
說明一

雇主對於勞工工作場所之通道、地板、階梯、坡道、工作台或其他勞工踩踏場所，未保持不致使勞工跌倒、滑倒、踩傷、滾落等之安全狀態，或採取必要之預防措施。

當日蔡罹災勞工於窗戶邊進行既有電線的剪除作業，過程中因不小心，使得既有的電線掉落至1樓圍牆上方，爾後雇主就請蔡罹災勞工去把它檢回來，但就在圍牆上行走時，不甚墜落滾落至圍牆外。

(一) 雇主對於勞工工作場所之通道、地板、階梯、坡道、工作台或其他勞工踩踏場所，應保持不致使勞工跌倒、滑倒、踩傷、滾落等之安全狀態，或採取必要之預防措施。(職業安全衛生設施規則第21條暨職業安全衛生法第6條第1項第5款)。

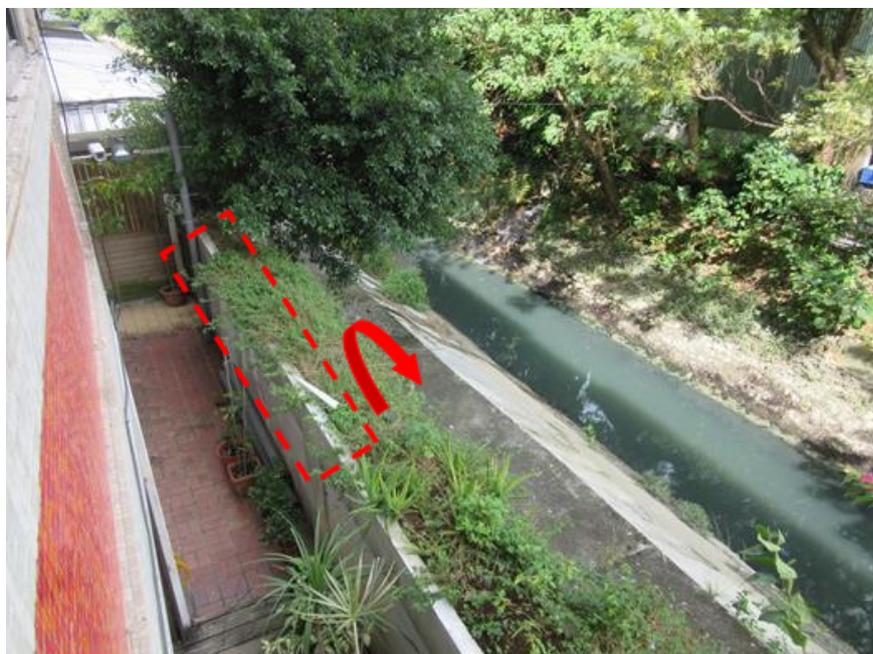
說明二

1、當日蔡罹災勞工於窗戶邊進行既有電線的剪除作業，過程中因不小心，使得既有的電線掉落至1樓圍牆上方，爾後雇主就請蔡罹災勞工去把它檢回來，但就在圍牆上行走時，不慎墜落滾落至圍牆外。
2、紅色虛線為行徑路徑；紅色箭頭為墜落方向。

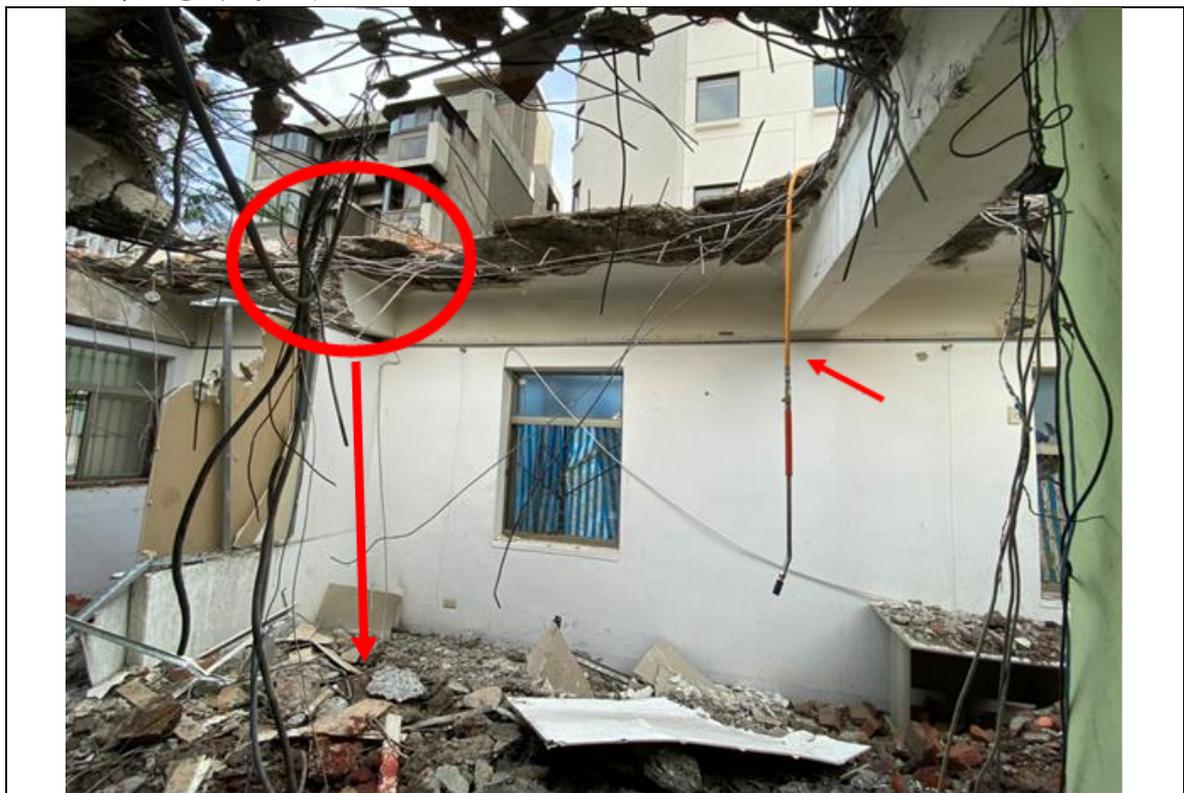
說明一

對於高度2公尺以上之屋頂、鋼樑、開口部分、階梯、樓梯、坡道、工作臺、擋土牆、擋土支撐、施工構臺、橋樑墩柱及橋樑上部結構、橋臺等場所作業，勞工有遭受墜落危險之虞者，未於該處設置護欄、護蓋或安全網等防護設備。

1. 當日張罹災勞工於4樓從事灑水作業，因站立於已破碎樓板開口旁（紅圈部分），站立區之樓板突然破裂導致張罹災勞工與樓板一同掉落至3樓，落距約1層樓（3公尺）。
2. 右邊紅色箭頭為張罹災勞工使用之灑水設備。

（一）雇主對於高度2公尺以上之屋頂、鋼樑、開口部分、階梯、樓梯、坡道、工作臺、擋土牆、擋土支撐、施工構臺、橋樑墩柱及橋樑上部結構、橋臺等場所作業，勞工有遭受墜落危險之虞者，未於該處設

置護欄、護蓋或安全網等防護設備。(營造安全衛生設施標準第19條第1項暨職業安全衛生法第6條第1項)。

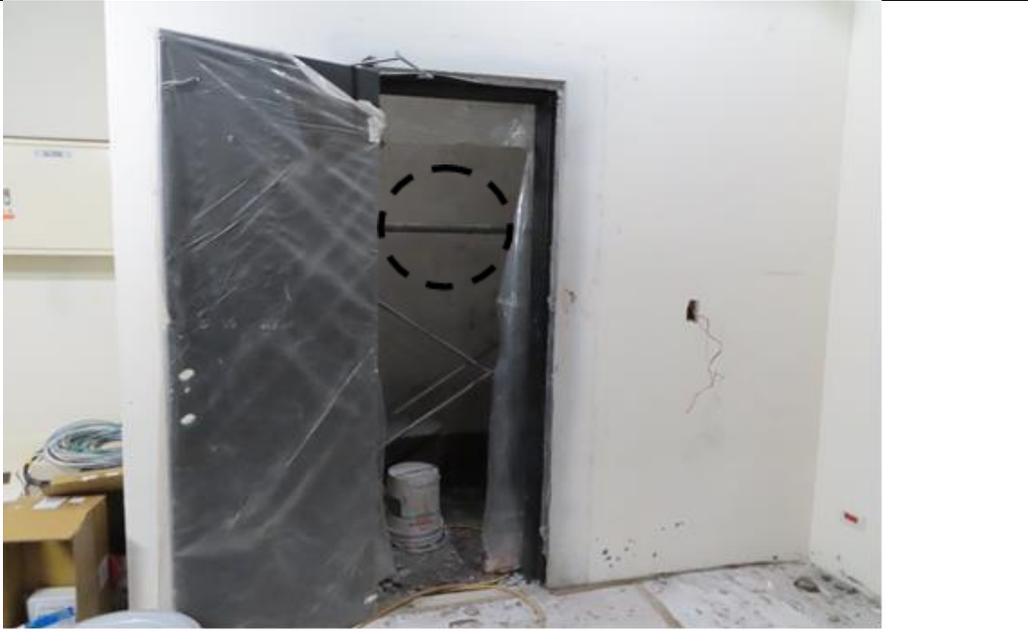
（二）間接原因：於高差超過1.5公尺以上之場所作業時，未設置能使勞工安全上下之設備。

說明一	使用1層施工架從事冷氣排水管打石作業，未設置安全上下設備，致發生墜落受傷案。

（一）雇主對勞工於高差超過1.5公尺以上之場所作業時，應設置能使勞工安全上下之設備。（職業安全衛生設施規則第228條暨職業安全衛生法第6條第1項）。

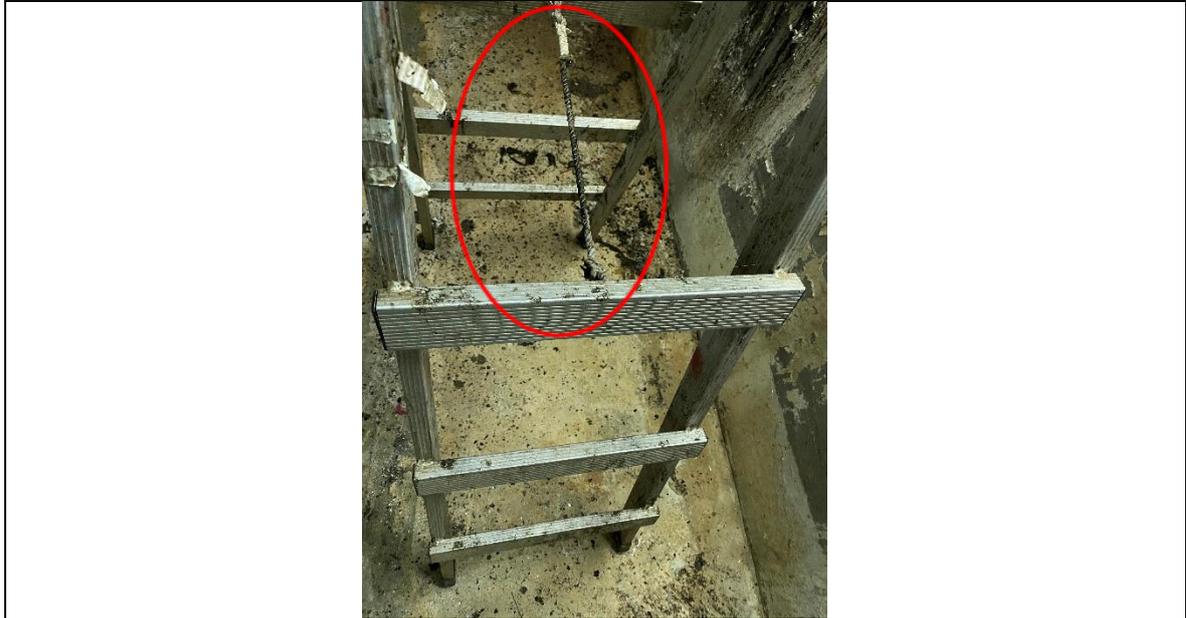
說明一

（二）間接原因：使用合梯兩梯腳間未有金屬等硬質繫材扣牢。

使用合梯進行污水管逆止閥阻塞維修作業，合梯兩梯腳間未有金屬等硬質繫材扣牢。

雇主對於使用之合梯，梯腳與地面之角度應在七十五度以內，且兩梯腳間有金屬等硬質繫材扣牢，腳部有防滑絕緣腳座套。（職業安全衛生設施規則第230條第1項第3款暨職業安全衛生法第6條第1項）。

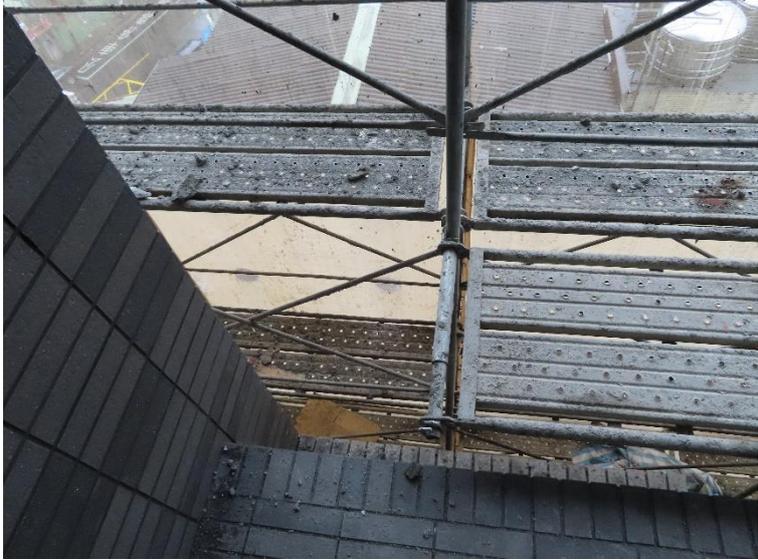
對於高度2公尺以上之7樓施工架開口從事泥作作業，勞工有遭受墜落危險之虞者，未於該處設置護欄、護蓋或安全網等防護設備。

說明一	陳罹災者自7樓外牆施工架開口墜落6樓施工架。

（一）對於高度2公尺以上之屋頂、鋼樑、開口部分、階梯、樓梯、坡道、工作臺、擋土牆、擋土支撐、施工構臺、橋樑墩柱及橋樑上部結

構、橋臺等場所作業，勞工有遭受墜落危險之虞者，應於該處設置護欄、護蓋或安全網等防護設備。（營造安全衛生設施標準第19條第1項暨職業安全衛生法第6條第1項）。

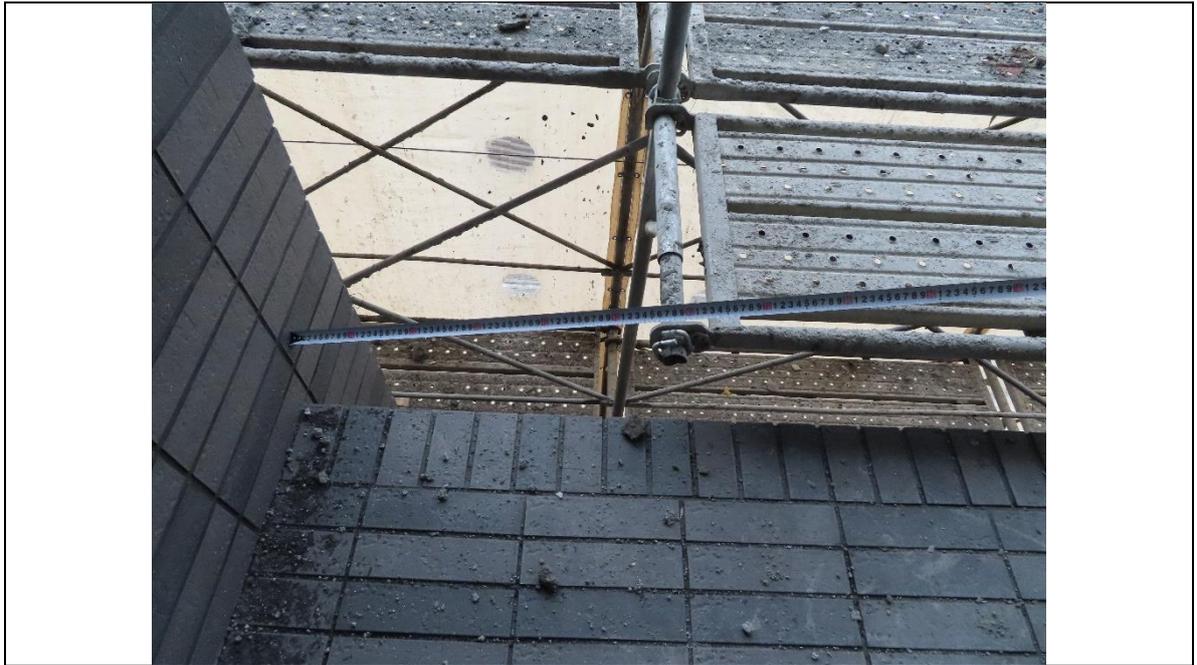
說明二

陳罹災者自7樓外牆施工架開口墜落6樓施工架。

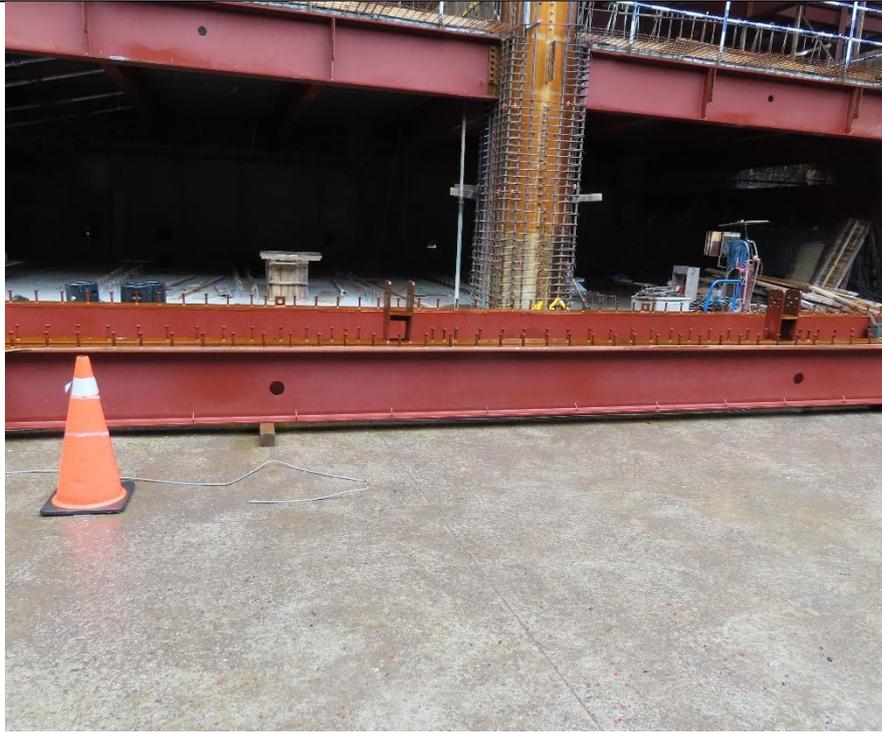
說明一

(二)間接原因：對於鋼骨之儲存未預防傾斜、滾落之措施。

鋼梁放置在枕木上，未設置預防傾倒、滾落之措施，致鋼梁傾倒，壓到黃罹災者左小腿。

(一)雇主對於鋼材之儲存，應依下列規定辦理：一、預防傾斜、滾落，必要時應用纜索等加以適當捆紮。(營造安全衛生設施標準第32條第1款暨職業安全衛生法第6條第1項)。

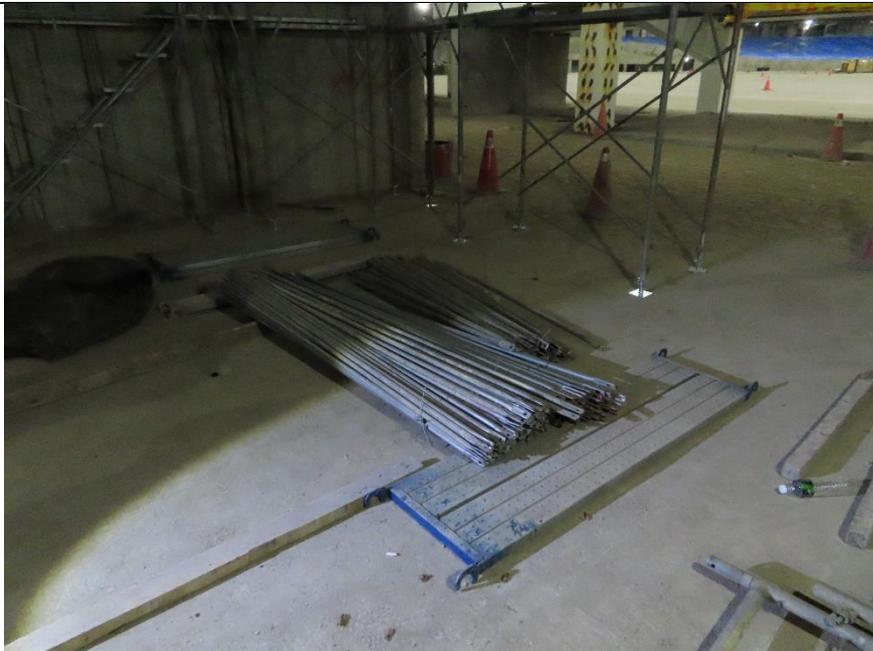
說明一

雇主對於物料之堆放，為防止物料倒塌、崩塌或掉落，未採取繩索捆綁、護網、擋樁、限制高度或變更堆積等必要設施。

曾罹災者遭散落之交叉拉桿及傾倒之踏板擊中，造成右腳小腿及腳踝挫傷。

（一）雇主對於搬運、堆放或處置物料，為防止倒塌、崩塌或掉落，應採取繩索捆綁、護網、擋樁、限制高度或變更堆積等必要設施，並禁止與作業無關人員進入該等場所。（職業安全衛生設施規則第153條暨職業安全衛生法第6條第1項）。

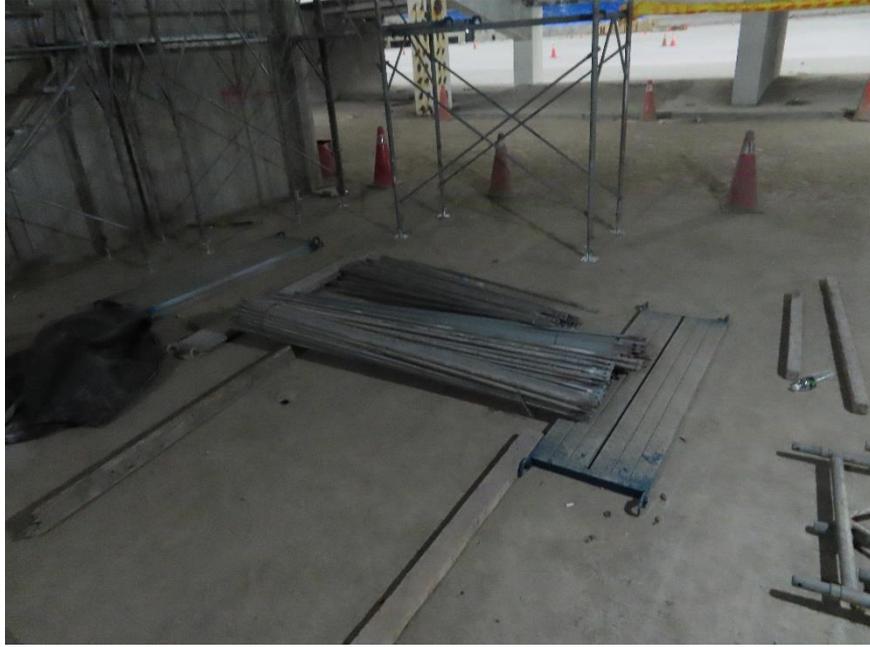
說明二

曾罹災者遭散落之交叉拉桿及傾倒之踏板擊中，造成右腳小腿及腳踝挫傷。

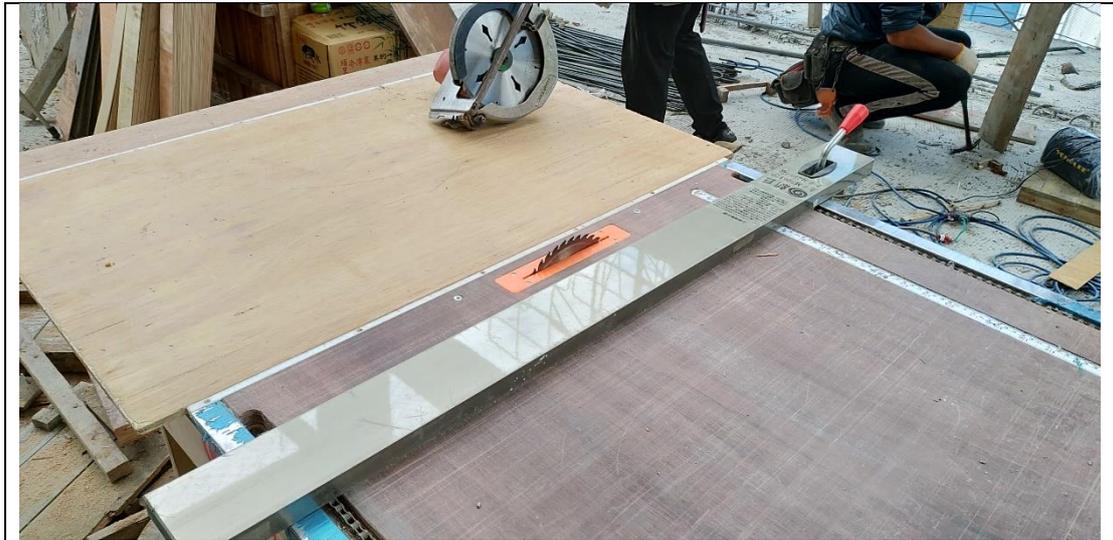
說明一

1、不安全狀況：雇主對於木材加工用圓盤鋸，未使其具安全構造，亦未依機械設備器具安全標準之規定辦理。

木材加工用圓盤鋸未使其具安全構造(須加蓋護罩)。

（一）雇主對於木材加工用圓盤鋸，應使其具安全構造，並依機械設備器具安全標準之規定辦理。(職業安全衛生設施規則第41條第3款暨職業安全衛生法第6條第1項第1款)。

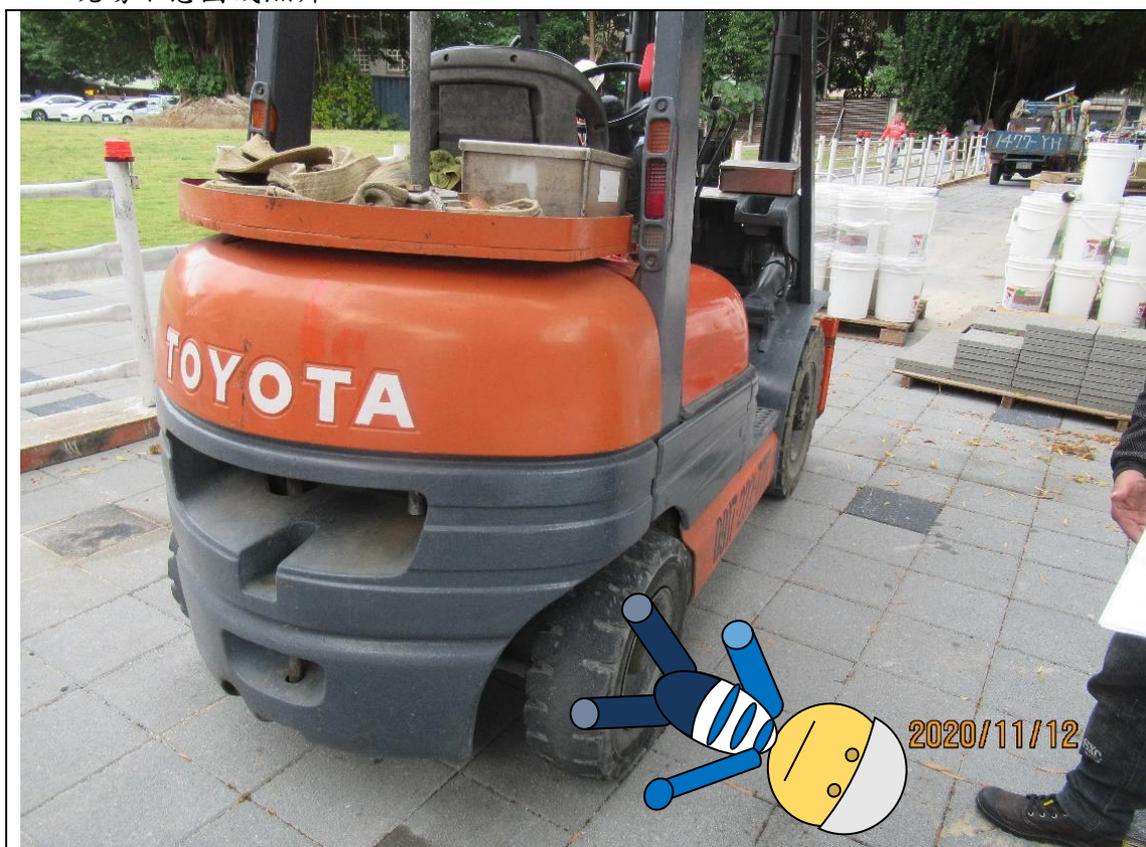
說明一

(二)間接原因：對於堆高機等車輛機械，未使駕駛者或有關人員負責執行，除非所有人員已遠離該機械，否則不得起動之作業。

現場使用堆高機搬運地磚，於右後轉時撞擊洪罹災者。

(一)雇主對於勞動場所作業之車輛機械，應規定駕駛者或有關人員負責執行：除非所有人員已遠離該機械，否則不得起動(職業安全衛生設施規則第116條第1款暨職業安全衛生法第6條第1項)。

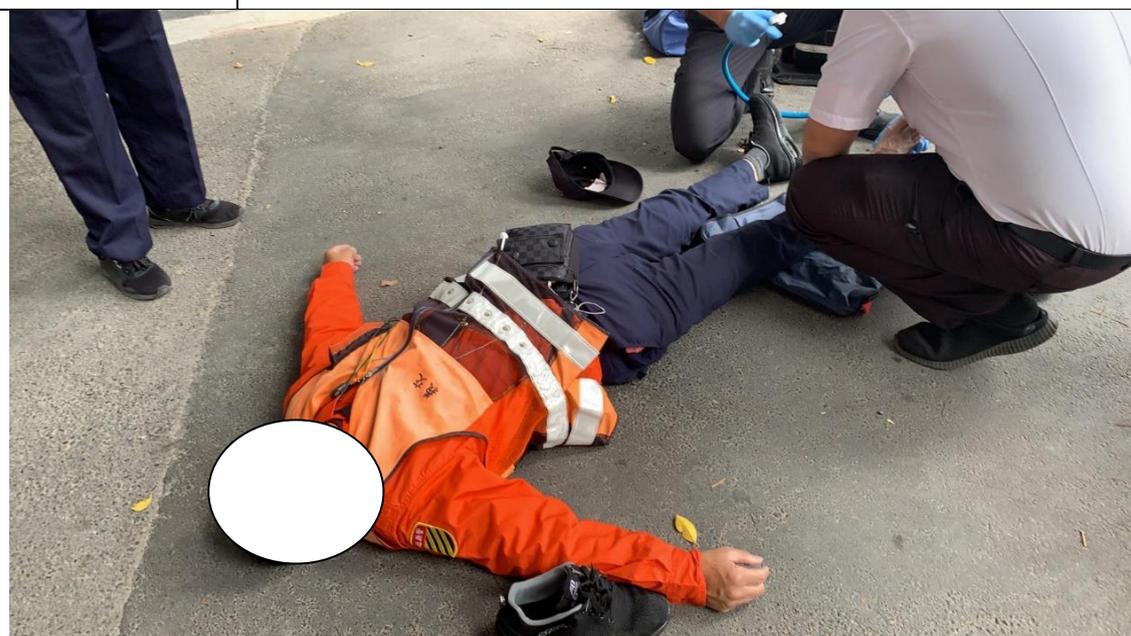
說明二

現場洪罹災者右腳遭壓傷情形。

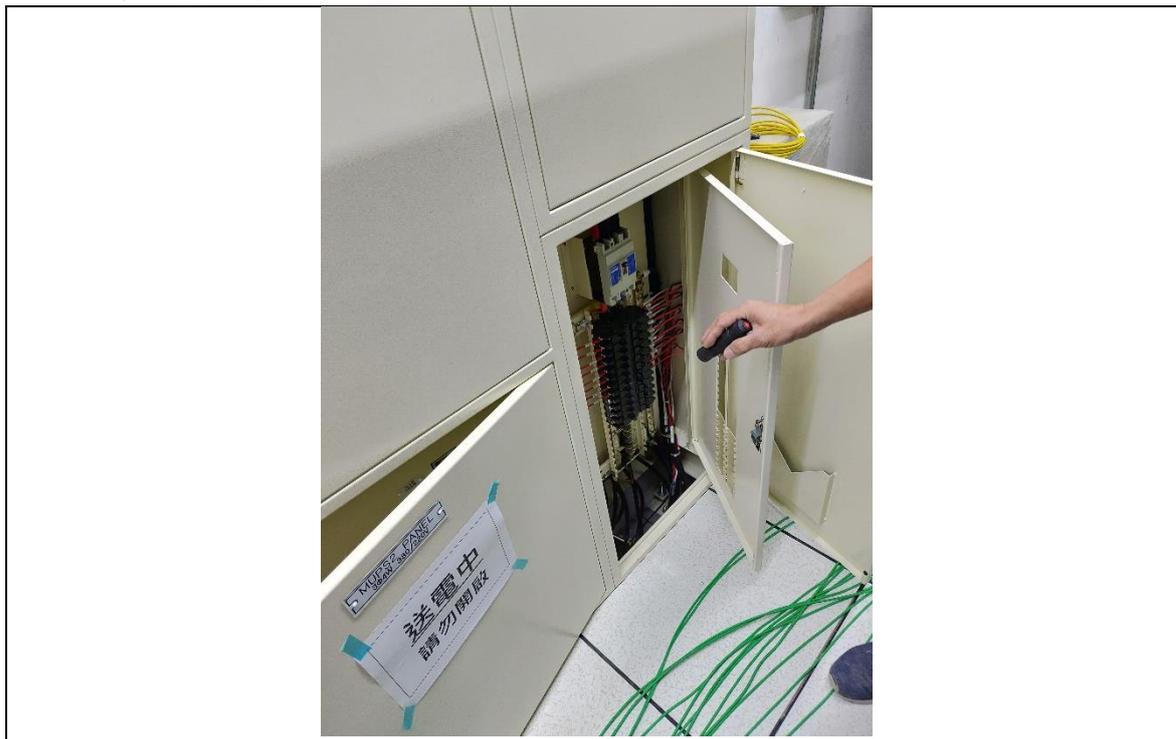
說明一

（1）雇主對於MUPS2配電盤之帶電部分，勞工於作業中或通行時，有因接觸（含經由導電體而接觸者）或接近致發生感電之虞者，未設防止感電之護圍或絕緣被覆。

事發現場狀況- MUPS2配電盤及PDUB配電盤。

- (一) 雇主對於電氣機具之帶電部分（電熱器之發熱體部分，電焊機之電極部分等，依其使用目的必須露出之帶電部分除外），如勞工於作業中或通行時，有因接觸（含經由導電體而接觸者，以下同）或接近致發生感電之虞者，應設防止感電之護圍或絕緣被覆。但電氣機具設於配電室、控制室、變電室等被區隔之場所，且禁止電氣作業有關人員以外之人員進入者；或設置於電桿、鐵塔等已隔離之場所，且電氣作業有關人員以外之人員無接近之虞之場所者，不在此限。（職業安全衛生設施規則第241條暨職業安全衛生法第6條第1項第3款）。
- (二) 雇主於勞工從事裝設、拆除或接近電路等之絕緣用防護裝備時，應使勞工戴用絕緣用防護具、或使用活線用器具、或其他類似器具。（職業安全衛生設施規則第262條暨職業安全衛生法第6條第1項第3款）。
- (三) 雇主應依規模設置職業安全衛生業務主管。（職業安全衛生管理辦法第3條第1項暨職業安全衛生法第23條第1項）。
- (四) 雇主應依其事業單位之規模、性質，訂定職業安全衛生管理計畫，要求各級主管及負責指揮、監督之有關人員執行；勞工人數在30人以下之事業單位，得以安全衛生管理執行紀錄或文件代替職業安全衛生管理計畫。（職業安全衛生管理辦法第12條之1第1項暨職業安全衛生法第23條第1項）。
- (五) 雇主使勞工從事營造作業時，應就下列事項，使該勞工就其作業有關事項實施檢點：十一、其他營建作業。（職業安全衛生管理辦法第67條第11款暨職業安全衛生法第23條第1項）。
- (六) 雇主應會同勞工代表訂定適合其需要之安全衛生工作守則，報經勞動檢查機構備查後，公告實施。（職業安全衛生法第34條第1項）。

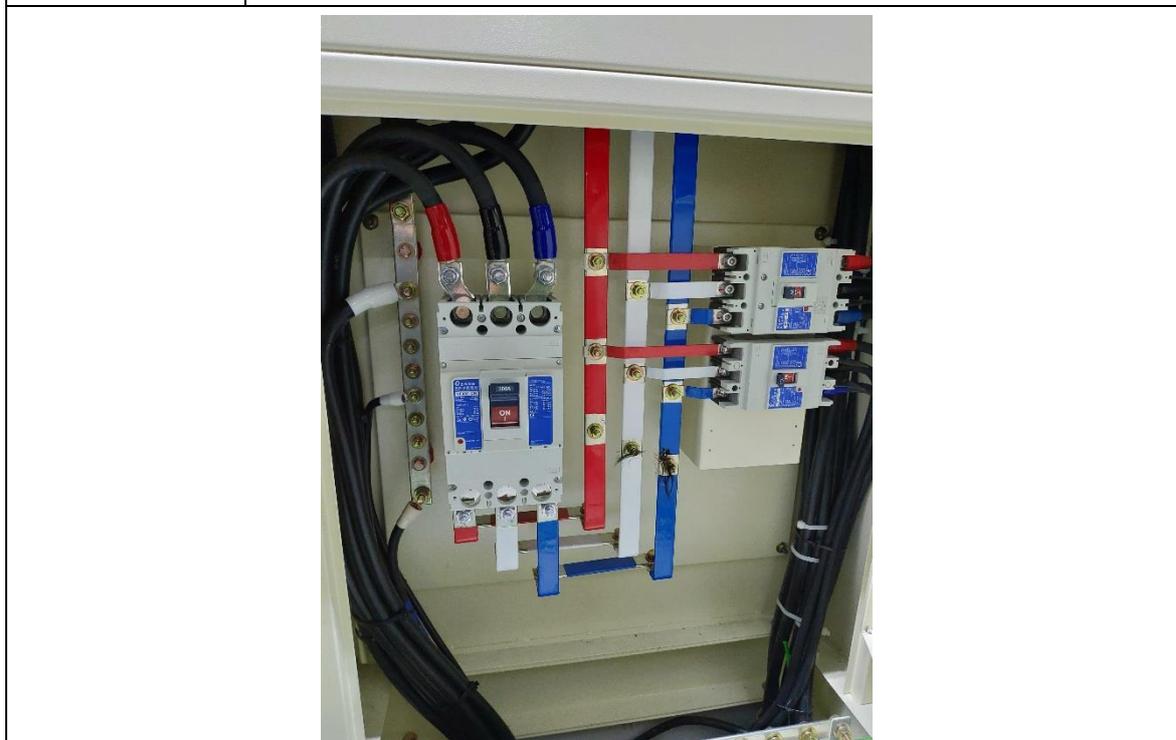
說明二

事發現場狀況-罹災者毛髮黏著在S、T銅板。

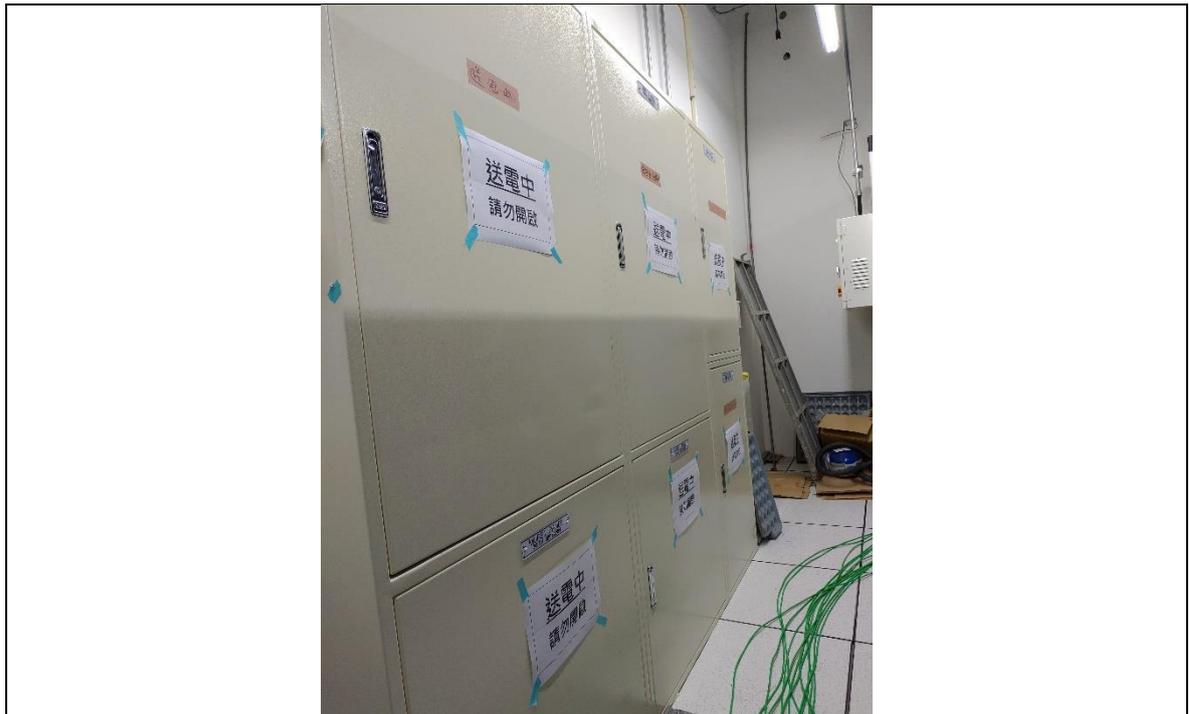
說 明 三

事發現場狀況-機房內6座配電盤。

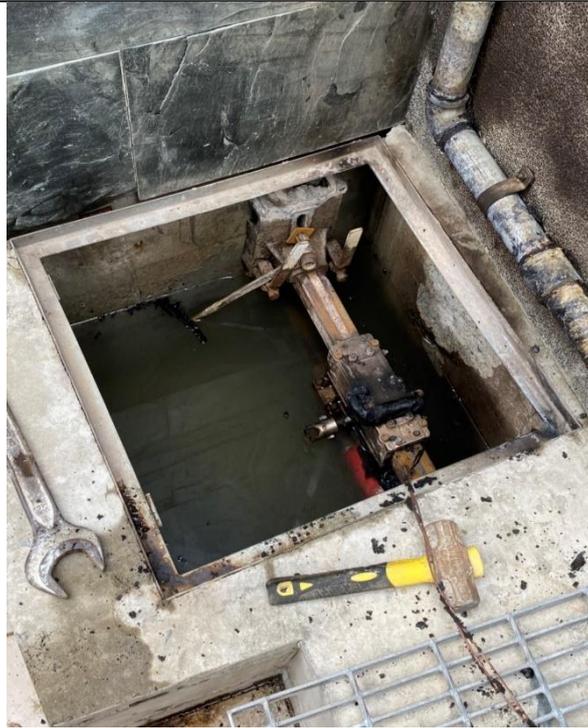
說明一

工區內側，安裝於1樓雨水溝內之洗洞機。

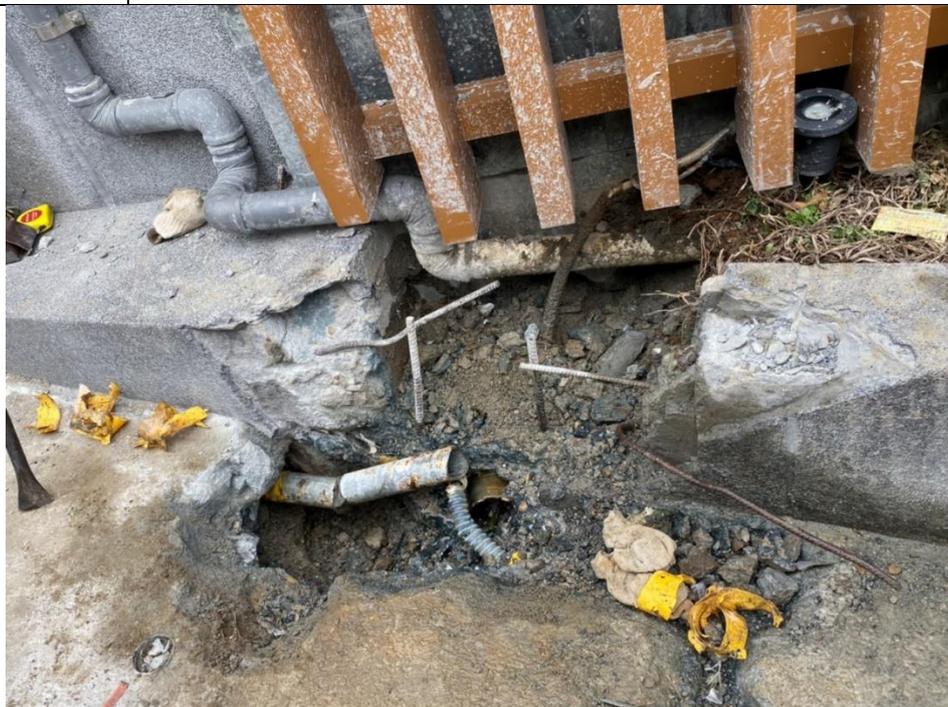
說明二

1、不安全狀況：雇主對工作場所中原有之電線、電力配管、電信管線、電線桿及拉線、給水管、石油及石油產品管線、煤氣事業管線、危險物或有害物管線等，如有妨礙工程施工安全者，未確實掌握狀況予以妥善處理。如有安全之虞者，非經管線權責單位同意，不得任意挖掘、剪接、移動或於其鄰近從事加熱工作。

工區外側，作業過程中不慎破壞地下埋設之瓦斯管。

- (一) 雇主對工作場所中原有之電線、電力配管、電信管線、電線桿及拉線、給水管、石油及石油產品管線、煤氣事業管線、危險物或有害物管線等，如有妨礙工程施工安全者，應確實掌握狀況予以妥善處理；如有安全之虞者，非經管線權責單位同意，不得任意挖掘、剪接、移動或於其鄰近從事加熱工作。（營造安全衛生設施標準第9條暨職業安全衛生法第6條第1項）。
- (二) 雇主應依規定置安全衛生業務主管及管理人員。（職業安全衛生管理辦法第3條暨職業安全衛生法第23條第1項）。
- (三) 雇主應依事業單位之規模、性質，訂定職業安全衛生管理計畫，要求各級主管及管理、指揮、監督有關人員執行規定之職業安全衛生管理事項；勞工人數在30人以下之事業單位，得以安全衛生管理執行紀錄或文件代替職業安全衛生管理計畫。（職業安全衛生管理辦法第12條之1第1項暨職業安全衛生法第23條第1項）。
- (四) 雇主使勞工從事營造作業時，應就其他營建作業，使該勞工就其作業有關事項實施檢點。（職業安全衛生管理辦法第67條第11款暨職業安全衛生法第23條第1項）。
- (五) 承攬人就其承攬之全部或一部分交付再承攬時，承攬人亦應依前項規定告知再承攬人。（職業安全衛生法第26條第2項）。
- (六) 事業單位與承攬人，再承攬人分別僱用勞工共同作業時，為防止職業災害，原事業單位應採取下列必要措施：(二)工作之聯繫與調整
(三)工作場所之巡視。
- (七) 雇主應依本法及相關規定會同勞工代表訂定適合其需要之安全衛生工作守則，報經勞動檢查機構備查後，公告實施。（職業安全衛生法第34條第1項）。

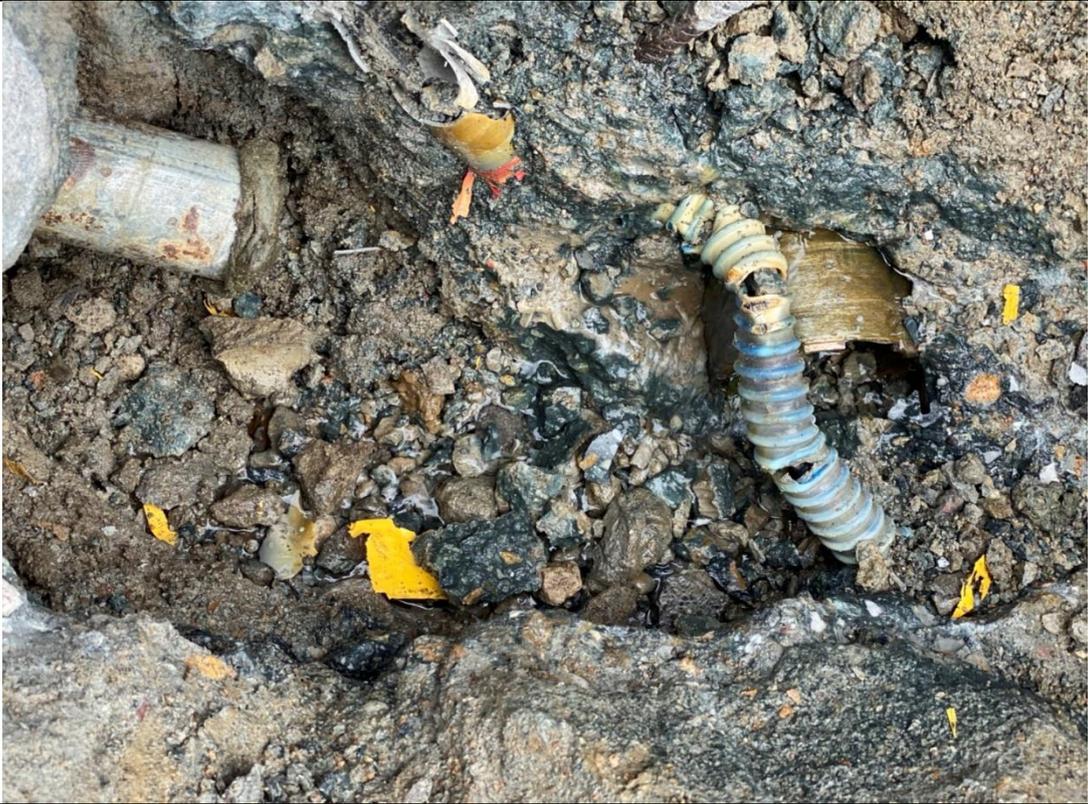
說明三

上圖細部。
