臺北市建築物外牆面飾材剝落、附掛物鬆動脫落勘檢案件施作防護或修復案例

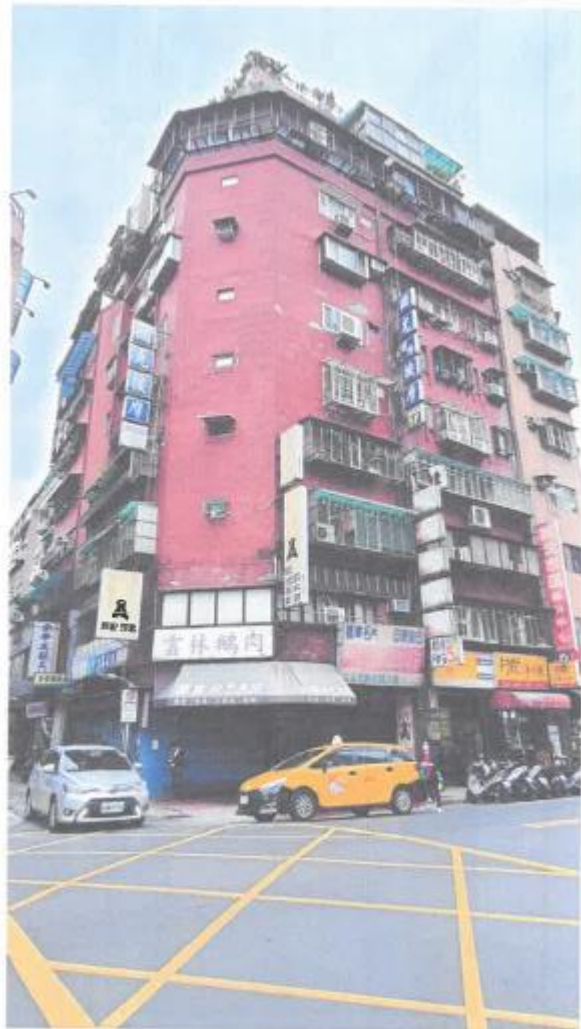
施作防護或修復前

勘檢評定內容：外牆飾面有零星剝落現象

修復工法或防護方式：水泥砂漿填補後重貼磁磚

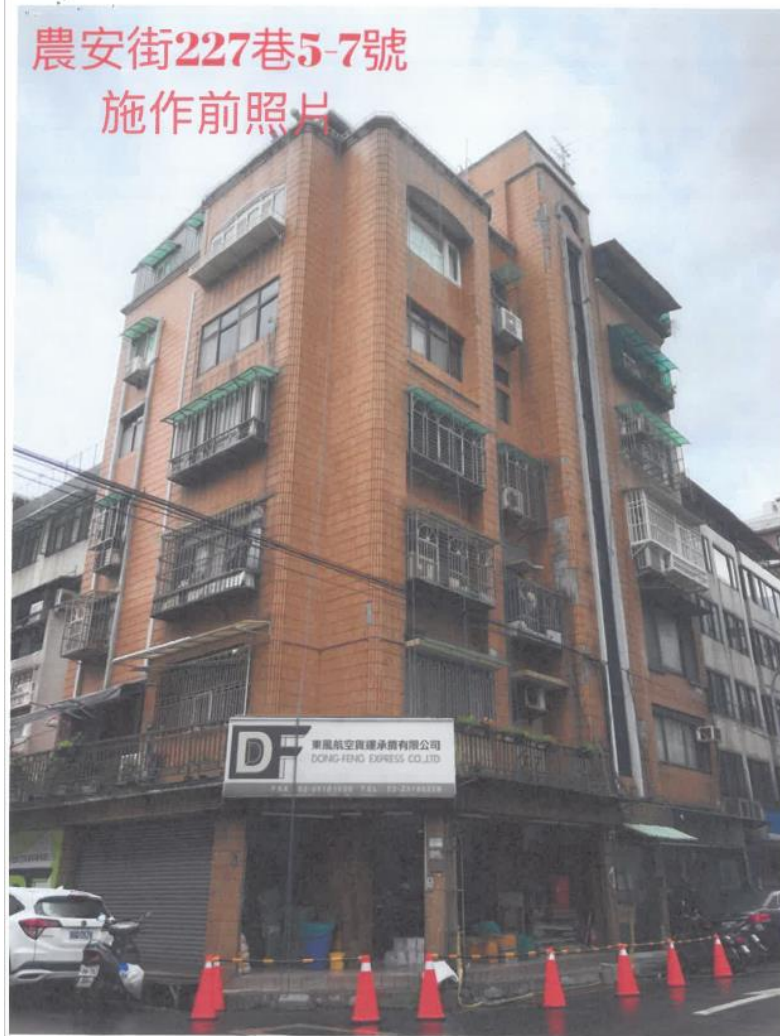
施作防護或修復前

勘檢評定內容：外牆飾面有磁磚剝落現象

修復工法或防護方式：剔除鬆動磁磚並補上水泥砂漿及油漆

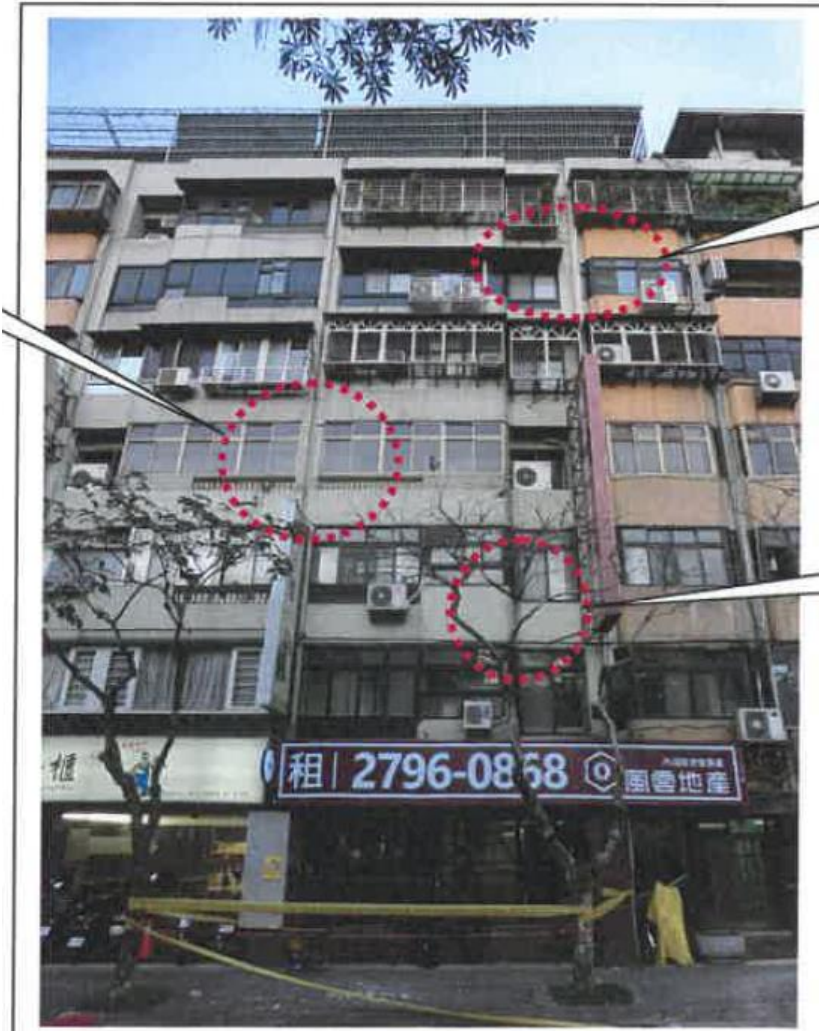
施作防護或修復前

勘檢評定內容：外牆飾面有剝落現象

修復工法或防護方式：整面重貼磁磚
