臺北市建築物外牆面飾材剝落、附掛物鬆動脫落勘檢案件施作防護或修復案例

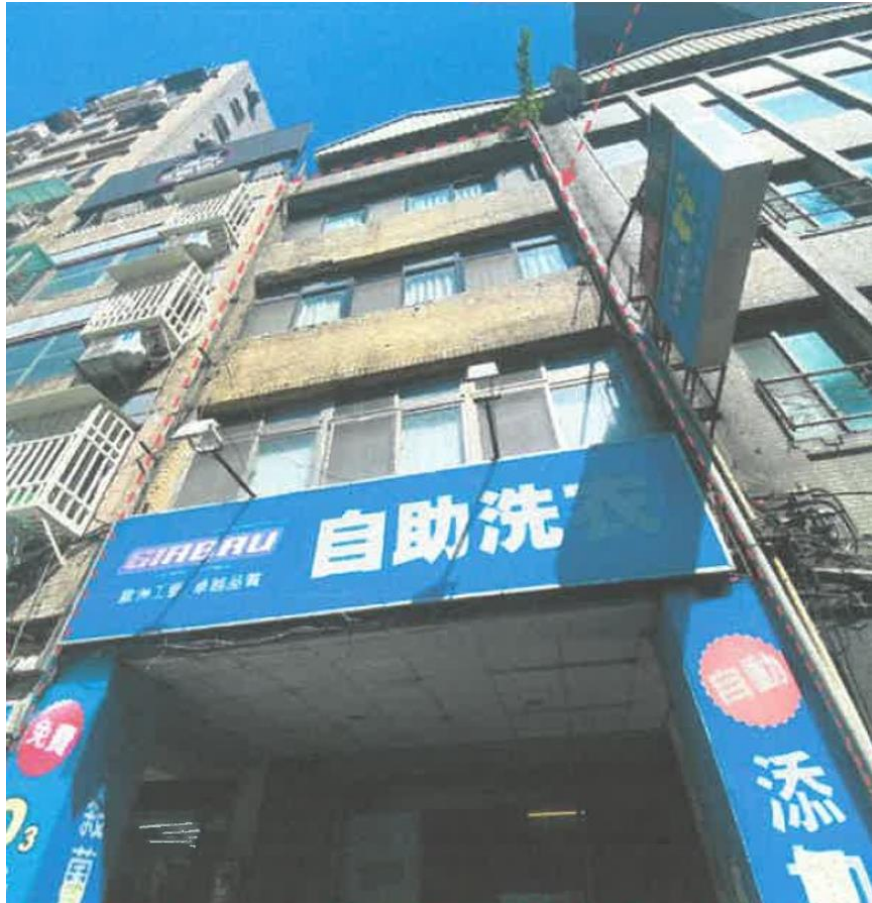
施作防護或修復前

勘檢評定內容：外牆飾面有零星剝落現象

修復工法或防護方式：剔除後重貼磁磚

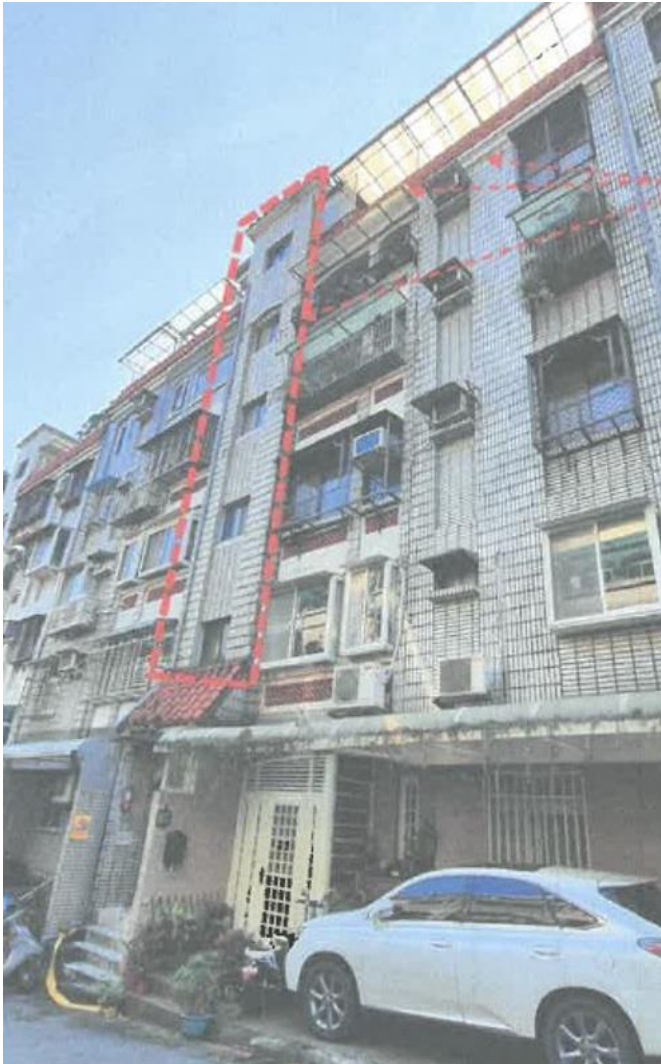
施作防護或修復前

勘檢評定內容：外牆飾面有磁磚剝落現象

修復工法或防護方式：剔除鬆動磁磚並重貼磁磚

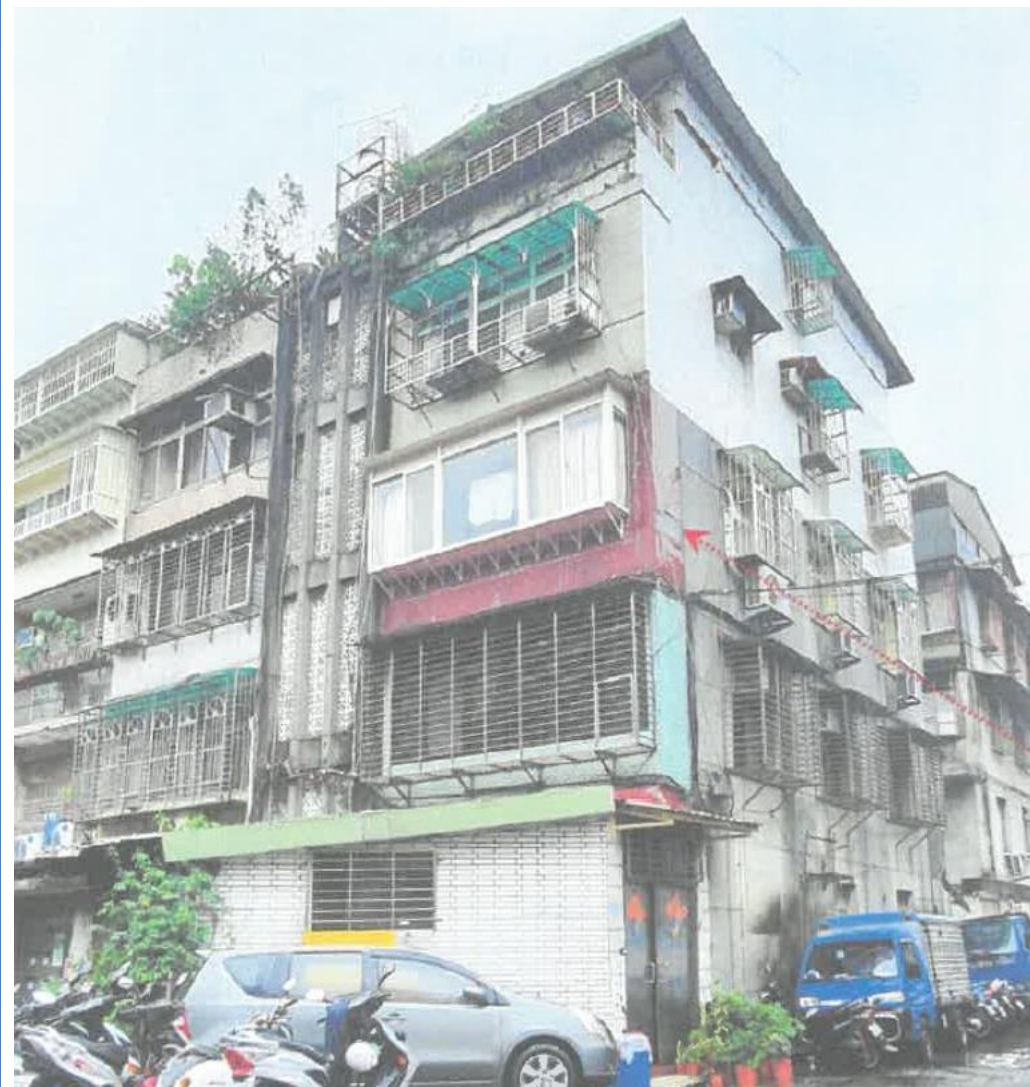
施作防護或修復前

勘檢評定內容：外牆飾面有磁磚剝落現象

修復工法或防護方式：剔除鬆動物並重新上漆
