臺北市建築物外牆面飾材剝落、附掛物鬆動脫落勘檢案件施作防護或修復案例

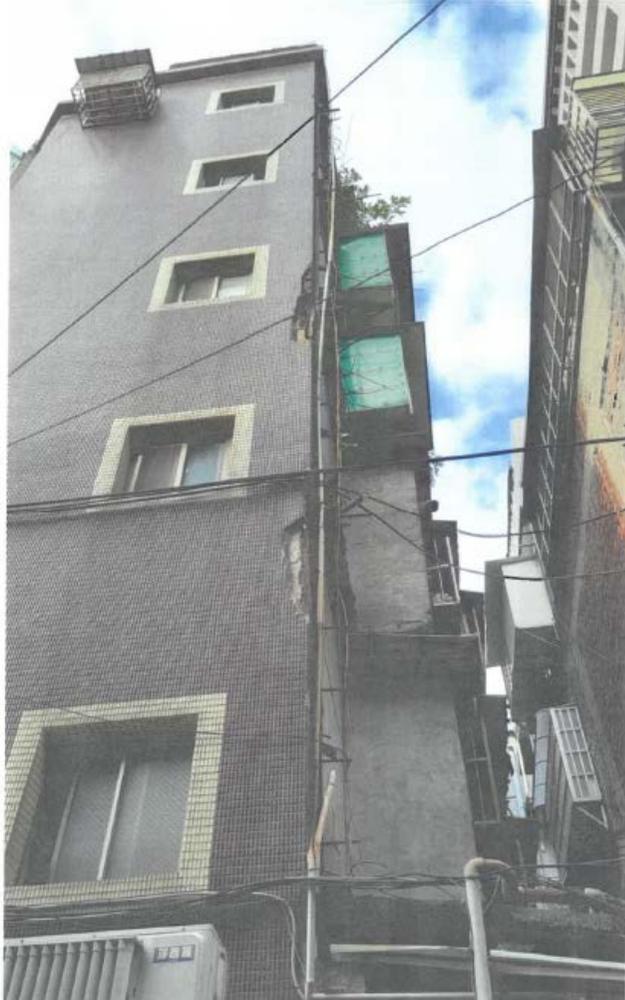
施作防護或修復前

勘檢評定內容：外牆飾面有零星剝落現象

修復工法或防護方式：水泥砂漿修補

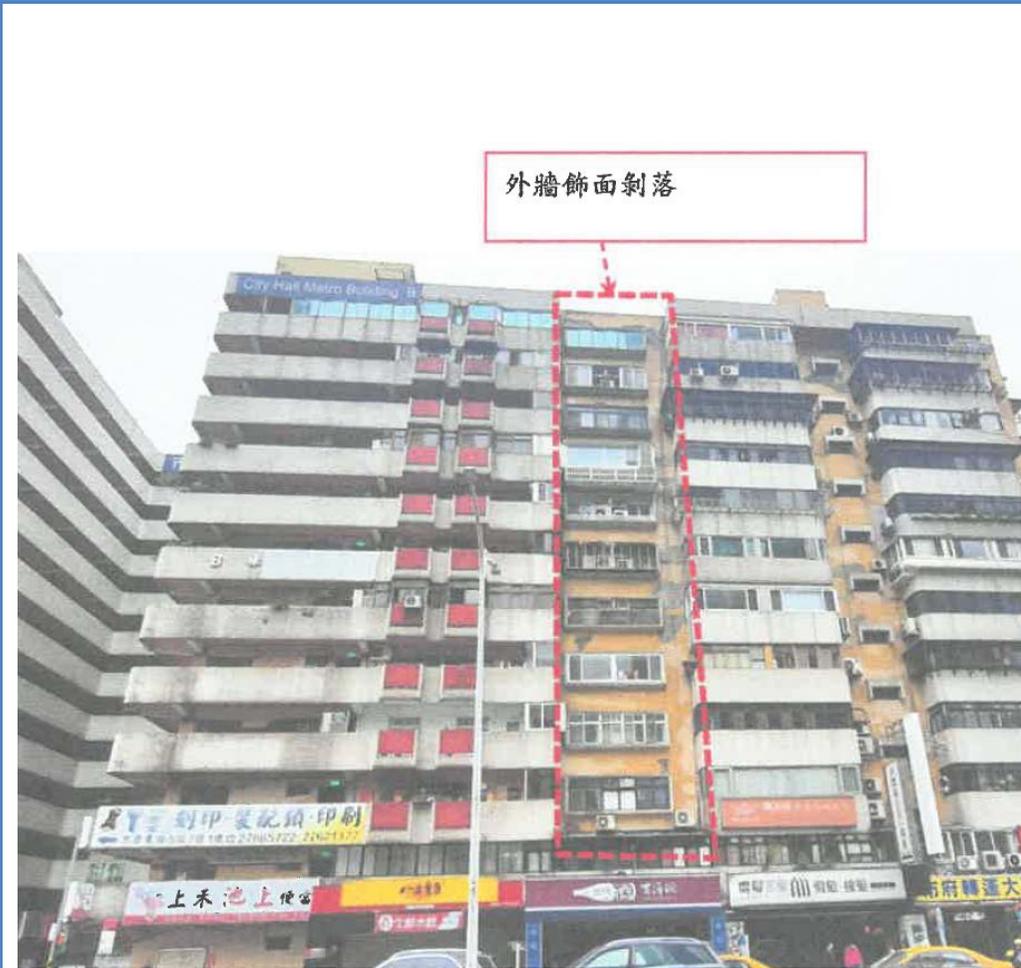
施作防護或修復前

勘檢評定內容：外牆飾面有零星剝落現象

修復工法或防護方式：全面拉皮維護

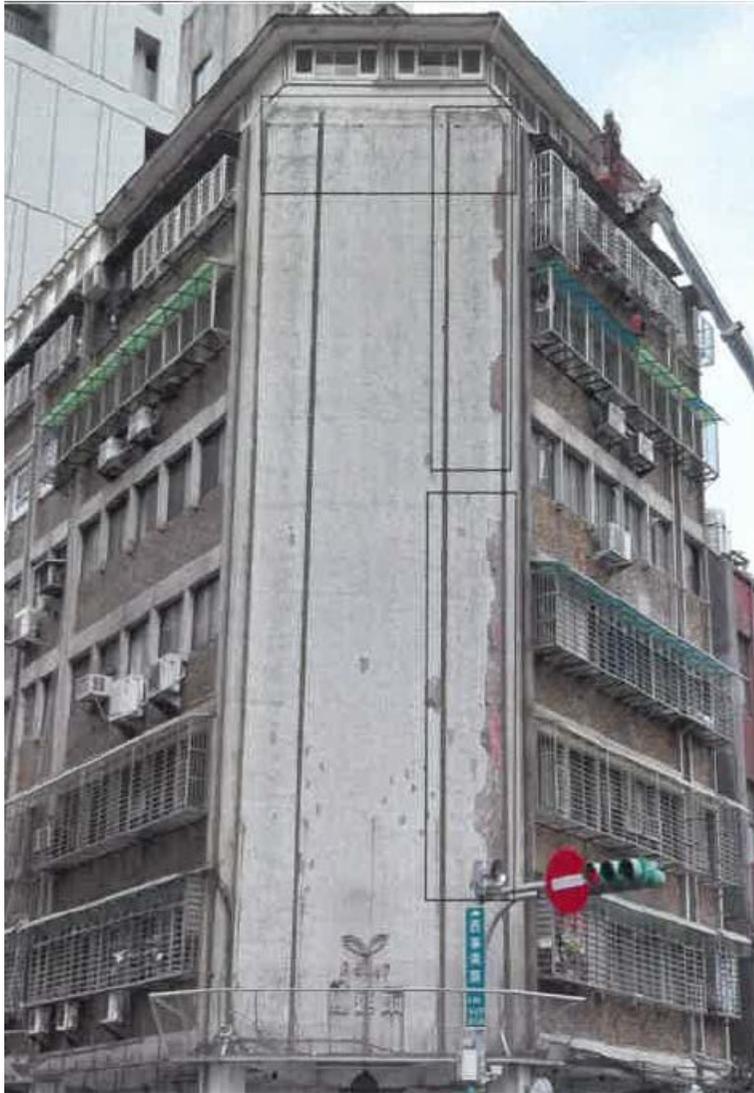
施作防護或修復前

勘檢評定內容：外牆飾面有零星剝落現象

修復工法或防護方式：局部修繕
