臺北市建築物外牆面飾材剝落、附掛物鬆動脫落勘檢案件施作防護或修復案例

案例 1 | 建物所在地區：萬華區

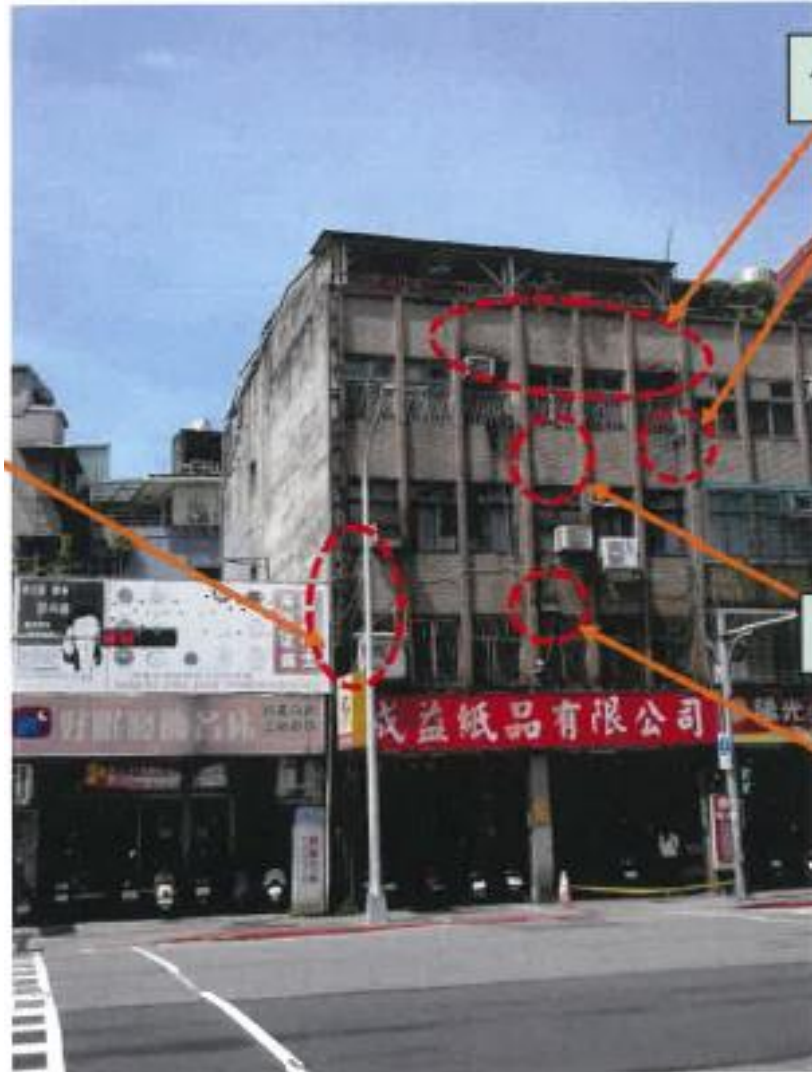
施作防護或修復前

勘檢評定內容：外牆飾面剝落、鼓脹及裂縫

修復工法或防護方式：飾面拋除後水泥砂漿填補重新上漆

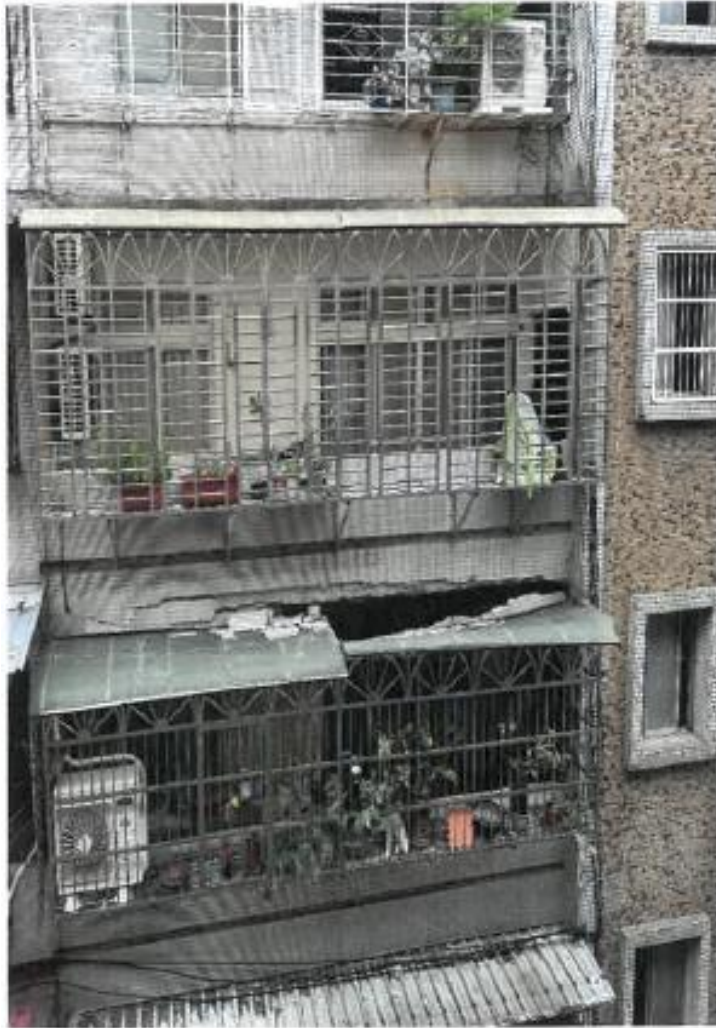
施作防護或修復前

勘檢評定內容：外牆飾面及混凝土剝落

修復工法或防護方式：水泥砂漿補平塗防水漆

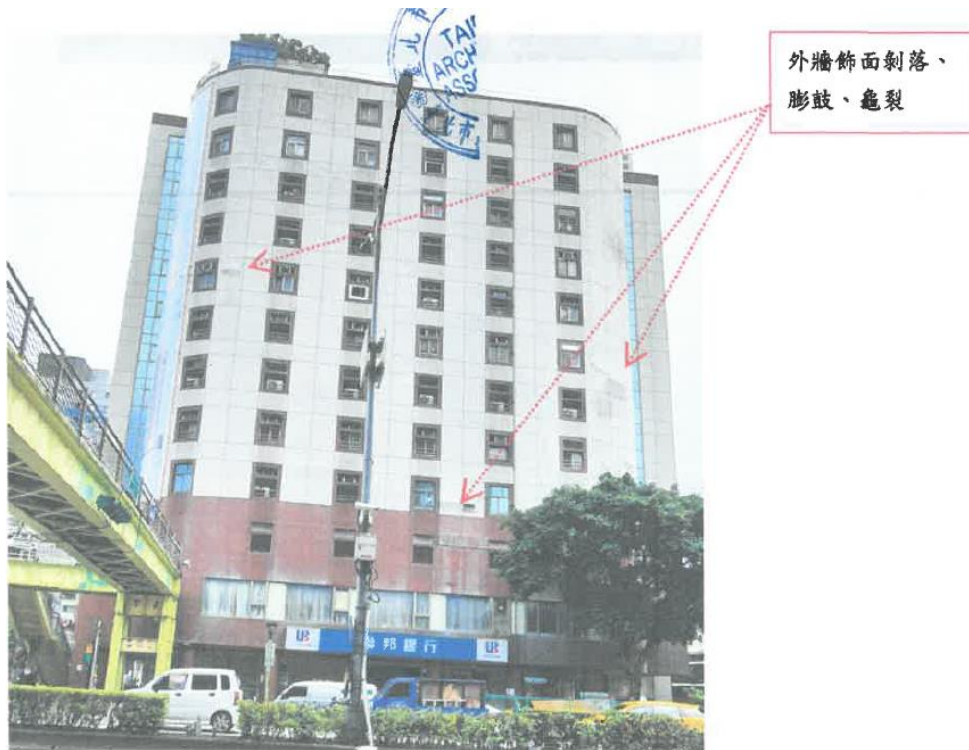
施作防護或修復前

勘檢評定內容：外牆飾面有剝落、鼓脹及裂縫等

修復工法或防護方式：全面拉皮
