臺北市職業災害案實錄彙編

第 26 期

2015. 07. 01-2015. 09. 30

臺北市勞動檢查處編印

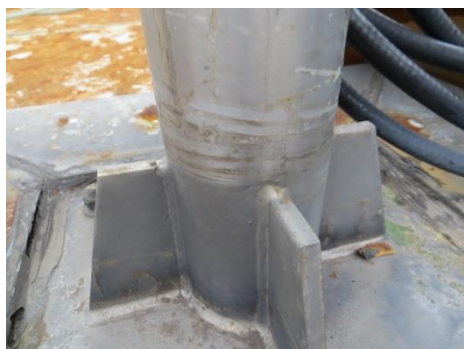
104年7月3日上午9時許肯○清潔股份有限公司所僱勞工曾○○(傷者)及郭員等4人，至本市內湖區瑞光路大樓從事外牆清洗作業，曾員獨自使用懸吊式電動吊椅清洗8樓平台至11樓(頂樓)區，郭員負責地面性工作，並協助曾員處理事務與遞送器具，另2名同仁於另一處作業，至下午約15時30分許曾員負責之區域作業結束後，曾員以繩索技術欲拆除懸吊式電動吊椅捲揚鋼索時，研判因工作繩索未綁固致使受力後造成鬆脫，且未使用救命繩索，使曾員隨工作繩索一起從11樓墜落至8樓平台，造成曾員多處骨折及挫傷，緊急通報119送至三軍總醫院救治。

說明：繩索固定點摩擦痕跡。

- 1、雇主對於勞工使用繩索技術於高度二公尺以上之高處作業，有墜落之虞者，除工作繩索外，應獨立架設救命繩索使勞工確實勾掛安全帶及其他必要之防護具。
- 2、工作場所負責人及各級主管應確實監督管理所屬勞工作業安全，及早發現潛在危害風險。

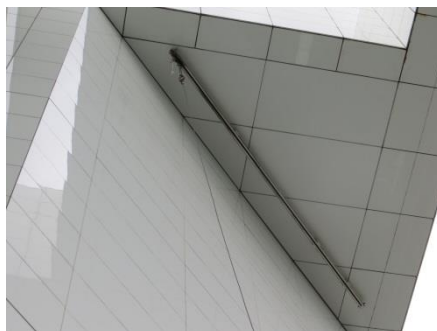
說明：使用繩索拆卸單人椅式吊籠之鋼索系掛點(距8樓平台約16公尺)。

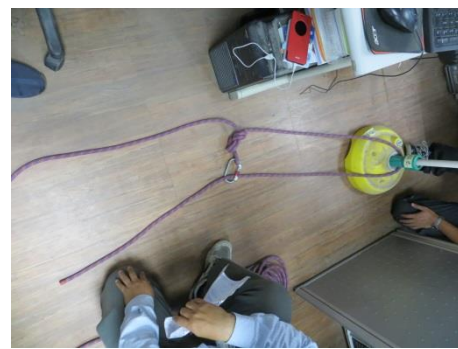
說明：模擬疑似繩索固定方式(救命繩未用且工作繩受力，致使繩索鬆脫)。

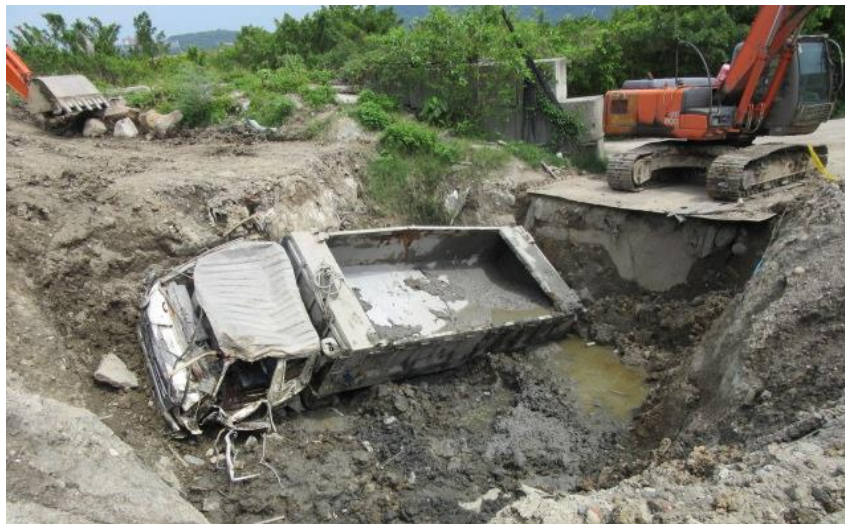
104年7月26日16時40分許，達○工程實業股份有限公司所屬勞工陳○○開著砂石車至棄土坑之棄土點，陳員以倒車方式進入棄土點時，不慎連同砂石車跌入長約9米、寬約6米5、深約3米的棄土坑。在旁約10公尺處換裝正要牽機車下班的勞工曾○○聽到轟然巨響後，趕到事故現場，發現砂石車已跌入坑內，車體翻了180度，呈現四腳朝天的狀態，立即透過無線電對講機緊急連絡相關人員，並請管制口勞工通知119。勞工曾○○與隨後到場的勞工張○○開著挖土機試著將車頭拉起，再由場長陳○○及其他同仁把罹災者拉出車體。由於事發時，車頂撞擊地面導致凹陷，以致罹災者頭部夾在方向盤與車頂間，人拉出後發現頭部受創，多處骨折，送往臺北榮民總醫院急救，到院前已無呼吸心跳，醫師於同日18時15分宣布急救無效。

說明：發生事故砂石車（原係仰躺，搶救過程已扳正）。

- 1、雇主對於高度二公尺以上之工作場所邊緣及開口部份，勞工有遭受墜落危險之虞者，應設有適當強度之圍欄等防護措施。
- 2、雇主對於勞工有墜落危險之場所，應設置警告標示。

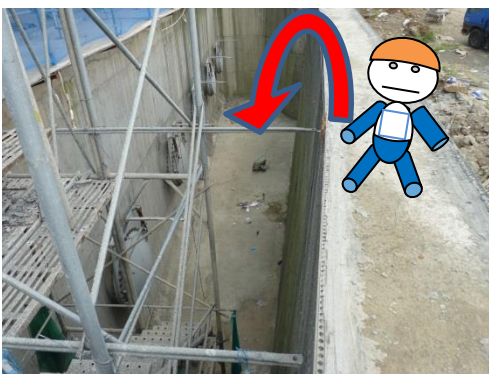
說明：災害現場之高處作業未以架設施工架或其他方法設置工作臺。

- 1、在高度在2公尺以上之處所進行作業，勞工有墜落之虞者，應以架設施工架或其他方法設置工作臺。
- 2、原事業單位應於事前告知該承攬人有關其事業工作環境、危害因素暨本法及有關安全衛生規定應採取之措施。
- 3、事業單位與承攬人、再承攬人分別僱用勞工共同作業時，為防止職業災害，原事業單位應採取下列必要措施：(1)設置協議組織，並指定工作場所負責人，擔任指揮、監督及協調之工作(2)工作場所之巡視。(3)相關承攬事業間之安全衛生教育之指導及協助。(4)其他為防止職業災害之必要事項。(5)工作場所之巡視。
- 4、雇主對新僱勞工或在職勞工於變更工作前，應使其接受適於各該工作必要之一般安全衛生教育訓練。

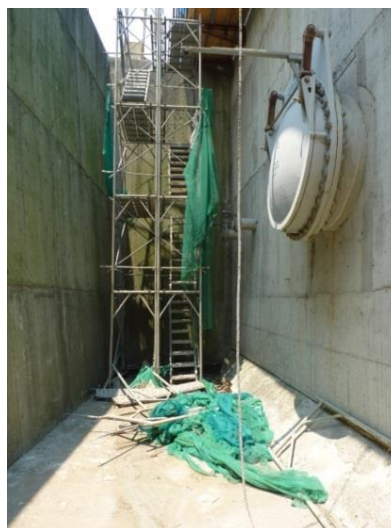
104年8月5日上午9時許，勞工陳○○於洲美街某抽水站新建工程從事外牆粉刷作業，陳○○於調壓池圍堰頂部(寬度約50公分)使用單輪手推車搬運水泥砂漿，墜落至調壓池底部(墜落深度約7公尺)。經119緊急送新光吳火獅紀念醫院急救，惟於8月6日上午8時許不治死亡。

說明：罹災者自調壓池圍堰頂部墜落至調壓池底部，墜落高度約7公尺。

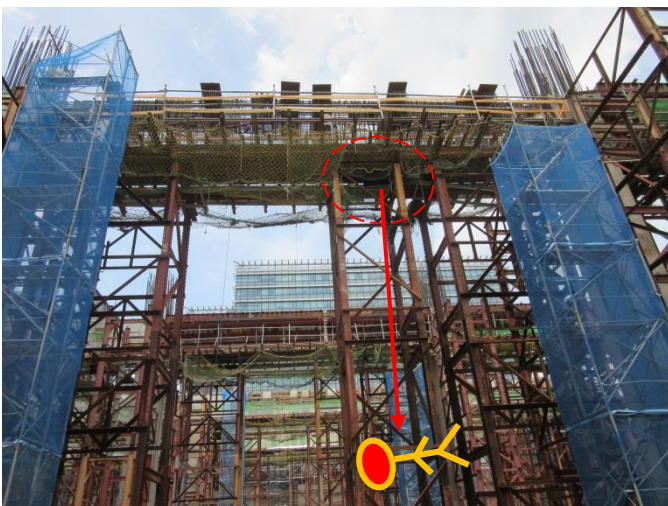
104年8月10日上午8時許，罹災勞工鄭○○與同事冀○○於工地從事鋼模固定座組立作業，冀○○於預力樑底模上鑽孔及鎖螺栓，鄭○○於底模下方之工作台上使用扳手抵住螺帽以利螺栓鎖固，兩人完成一處固定座後，鄭○○於工作台上欲移動至下一處固定座位置時，因不明原因墜落至安全網（落距約0.5公尺），又因安全網強度未符合規定（接合處強度不足）導致鄭○○撞破安全網後墜落至1樓地面，墜落高度約10.5公尺，經送醫治療後仍不治死亡。

說明：罹災勞工撞破安全網後墜落至地面。

- 1、雇主設置之安全網，應依下列規定辦理：一、安全網之材料、強度、檢驗及張掛方式，應符合國家標準 CNS 14252 Z2115 安全網之規定。
- 2、雇主應依其事業單位之規模、性質，訂定職業安全衛生管理計畫，要求各級主管及負責指揮、監督之有關人員執行。
- 3、雇主應訂定自動檢查計畫實施自動檢查。

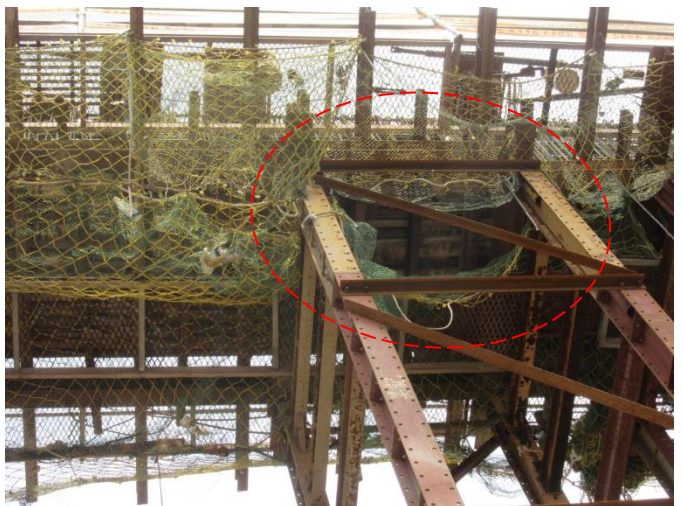
說明：罹災勞工撞破安全網後墜落至地面。

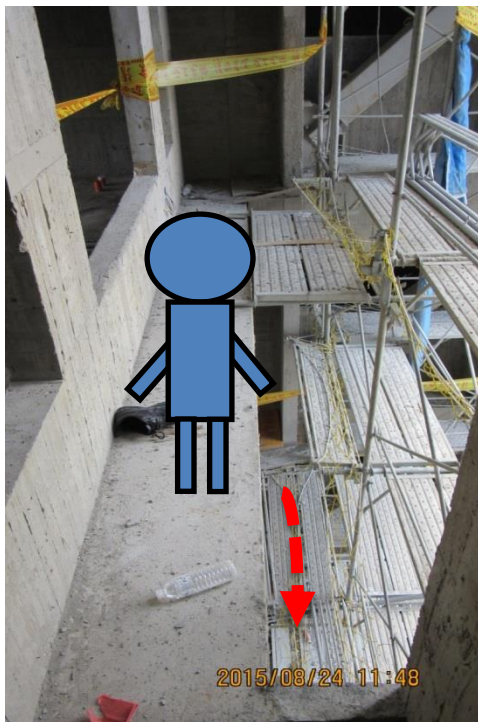
104年8月23日下午2時17分許，某營造公司工地主任黃○○於本市士林區某住宅新建工程6樓西側外露樑上進行外牆磁磚丈量作業，作業中不慎自外露樑與外牆施工架間開口（230公分x70公分）墜落至4樓外牆施工架遮斷板上（落距6.6公尺），造成頭部外傷合併顱內出血、右耳撕裂傷，經119救護車送往新光吳火獅紀念醫院手術治療。

說明：罹災勞工自 6 樓外露樑與外牆施工架間開口（230 公分 x70 公分）墜落至 4 樓外牆施工架遮斷板上（落距 6.6 公尺）。

雇主對於高度2公尺以上之開口部分作業，勞工有遭受墜落之虞者，應設置防墜設施，或採取使勞工確實使用安全帶等防止墜落之措施。

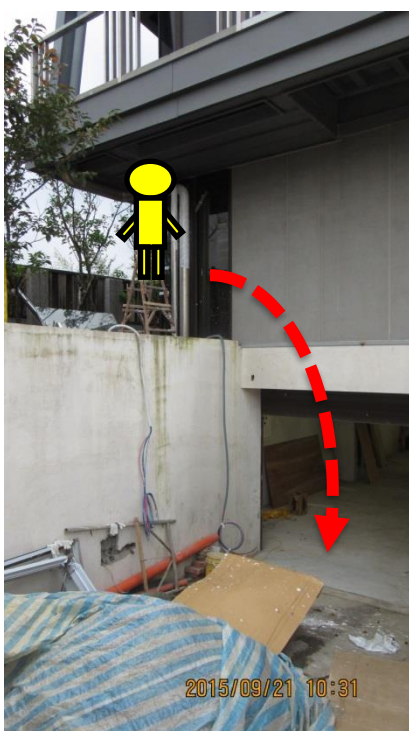
104年9月18日築○裝潢工程有限公司實際經營負責人高○○指派罹災勞工蔡○○（未戴用安全帽）使用合梯（高度約1.3公尺）進行1樓車道開口旁之排水管水泥漆作業。作業中因鄰近之開口（深度3.1公尺、距排水管約40公分）未設置防護設備，且使用之合梯兩梯腳間僅以棉繩充當繫材。導致罹災勞工連同合梯一起墜落至地下1樓車道地面。因當時罹災勞工係單獨作業，罹災者於15時30分左右被另名勞工陳○○發現並通報高○○，經高○○通報119，由救護車送往臺北市立聯合醫院陽明院區急救，仍於17時57分不治死亡。

說明：罹災勞工連同合梯一起墜落至地下1樓車道地面。

- 1、雇主對於高度2公尺以上之開口部分作業，勞工有遭受墜落之虞者，應設置防墜設備，或採取使勞工確實使用安全帶等防止墜落之措施。
- 2、使用之合梯應符合規定：兩梯腳間有金屬等硬質繫材扣牢。
- 3、雇主對於進入營繕工程工作場所作業人員，應提供適當安全帽，並使其正確戴用。

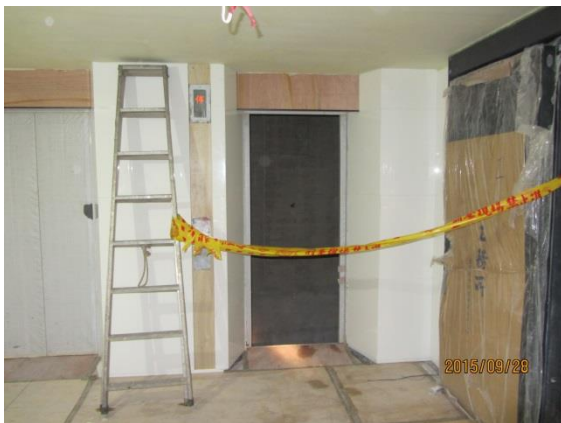
內湖○○新建工程於颱風來臨前夕，已安裝完成之3部升降機，原設定2部車廂停放至10樓，1部車廂停放於1樓，惟104年9月28日上午已皆將車廂停放至10樓，勞工洪○○（以下稱罹災者）於該新建工程擔任保全人員，當日約10時40分因廠商須使用升降機搬運物品及乘載人員，洪員以為1部升降機車廂仍停於1樓，以工地自製鐵線頂住卡榫，開啟該升降機乘場門時，自1樓墜落至地下4樓之升降機機坑內，經通報消防隊救出送往三軍總醫院治療，仍傷重不治死亡。

說明：新建工程開啟升降機乘場門。

- 1、雇主對勞工應施以從事工作及預防災變所必要之安全衛生教育、訓練。
- 2、非經專業訓練人員嚴禁操作，對升降機如確需開啟乘場門時，應由經受訓合格之專業廠商人員擔任。

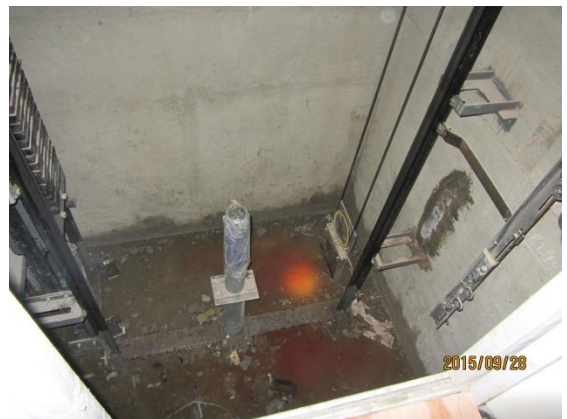
說明：自1樓墜落至地下4樓機坑。

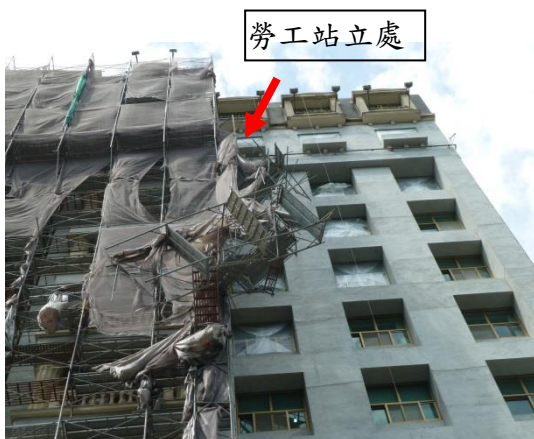
本市士林區某外牆修繕工程因杜鵑颱風造成工地之施工架損毀傾倒，104年9月29日施工架廠商至該工地進行清理拆除作業，大約下午2時30分許，勞工柯○站在損毀外掛之施工架上與站在吊車吊籃內之張○○清理施工架時，柯○連同所站立之施工架一起墜落至3樓露臺，落距約18公尺。經通報119，由救護車送往新光醫療財團法人新光吳火獅紀念醫院急救，仍於當日不治死亡。

說明：勞工自損毀之施工架最上層墜落。

- 1、高度2公尺以上之施工架組拆作業，應採用符合國家標準之背負式安全帶及捲揚式防墜器。
- 2、雇主應依其事業單位之規模、性質，訂定職業安全衛生管理計畫。
- 3、雇主對新僱勞工或在職勞工於變更工作前，應使其接受適於各該工作必要之一般安全衛生教育訓練。
- 4、雇主應訂定自動檢查計畫實施自動檢查。

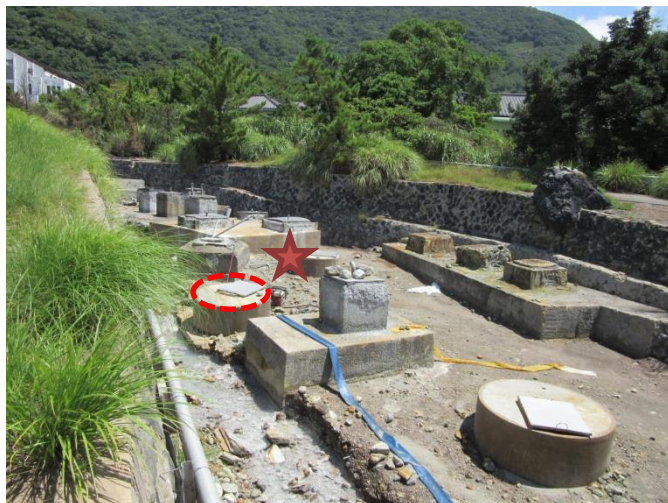
勞工林員及陳員於104年7月20日早上8時進入溫泉井區，進行溫泉井內外清理作業，預計於下午17時完成作業，惟至下午20時負責花卉園藝施作的勞工發現其仍未離開，以電話通知工地負責人趕赴現場查看，發現二員前後抱著坐在井底死亡。依據法醫採集罹災者血液檢驗後結果為硫化氫中毒，研判罹災過程為其中一位勞工持續吸入硫化氫昏迷後，另一位嘗試搶救不成，導致兩名勞工硫化氫暴露時間過長造成失去意識而死亡。

說明：溫泉井位於河床旁(現場共有6個溫泉儲水槽，下游為3個圓柱體儲槽，中游為2個方形，上游為1個大長方形)，職災事故現場為下游3個圓柱體儲槽中2號溫泉井，如圖所標註。

- 1、對於從事缺氧危險或局限空間作業時，雇主應使該勞工就其作業有關事項實施檢點。
- 2、對於局限空間作業前，雇主應先確認該空間內有無可能引起勞工缺氧及中毒等危害，並訂定危害防止計畫，並使現場作業人員依循辦理。
- 3、雇主應置備測定空氣中氧氣濃度之必要測定儀器，並採取隨時可確認空氣中氧氣濃度、硫化氫等其他有害氣體濃度之措施。
- 4、作業前應採取導入新鮮空氣之適當措施，使有害氣體濃度不超過勞工作業場所容許暴露標準之規定。(通風換氣)
- 5、雇主對新僱勞工或在職勞工於變更工作前，應使其接受適於各該工作必要之一般安全衛生教育訓練。
- 6、雇主應置備空氣呼吸器等呼吸防護具、梯子、安全帶或救生索等設備，供勞工緊急避難或救援人員使用。
- 7、雇主應會同勞工代表訂定適合其需要之安全衛生工作守則，報經勞動檢查機構備查後，公告實施。
- 8、雇主應訂定自動檢查計畫，實施自動檢查。

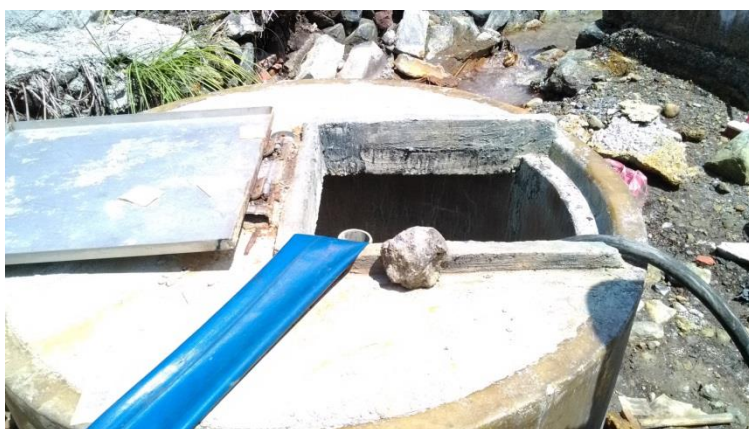
說明：溫泉儲坑口經現場量測直徑約1.64公尺(內圈直徑約為1.34公尺)，深度約1.73公尺，開口面積約為38平方公尺，河岸寬度約8公尺。

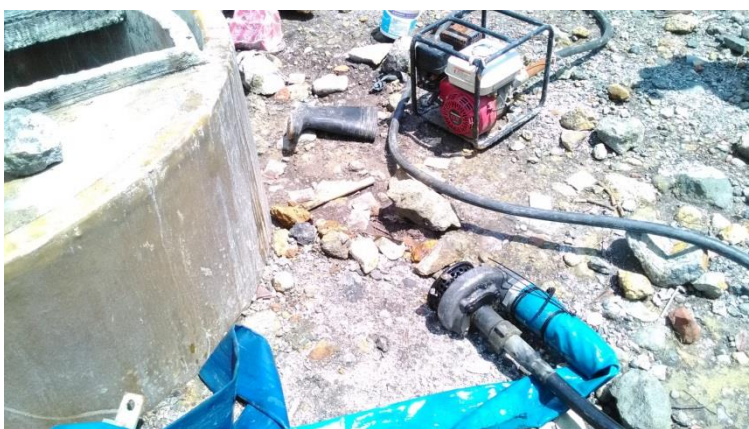
說明：現場1臺泥漿抽水機、掃把和刷子各1把等清潔用具外，尚有1包清洗海綿(未開封)，無其他工程機具、照明設備和材料等。

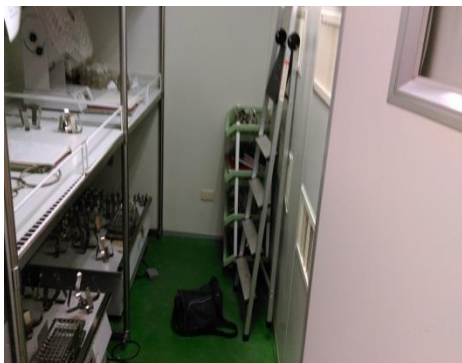
104年7月29日11時，金○○科技有限公司員工黃○○至臺北市南港區研究院路○段○號的研究機構進行設備的漏電原因檢測，於作業的過程中，不慎感電休克，在場人員隨即以CPR急救，待救護車到達後，隨即送往臺北市立聯合醫院忠孝院區急救，於當日12時左右恢復生命跡象，轉送加護病房照護。

說明：發生感電職災的作業場所。

- 1、雇主使勞工於低壓電路從事檢查、修理等活作業時，應使該作業勞工使用絕緣用防護具。
- 2、雇主應依其事業單位之規模、性質，訂定職業安全衛生管理計畫；並設置安全衛生組織、人員，實施安全衛生管理及自動檢查。

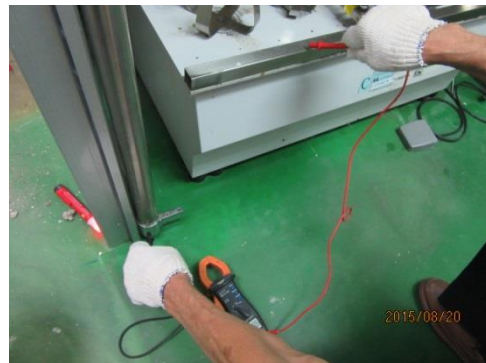
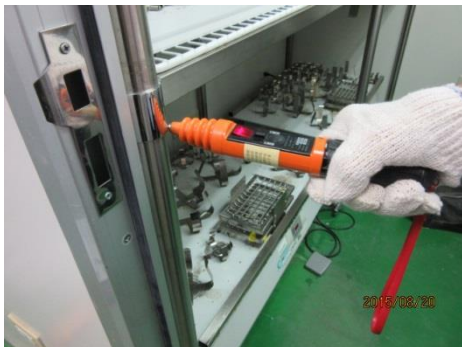
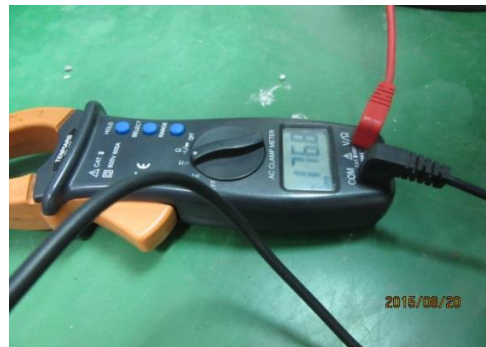
說明：職災現場感電模擬測試。

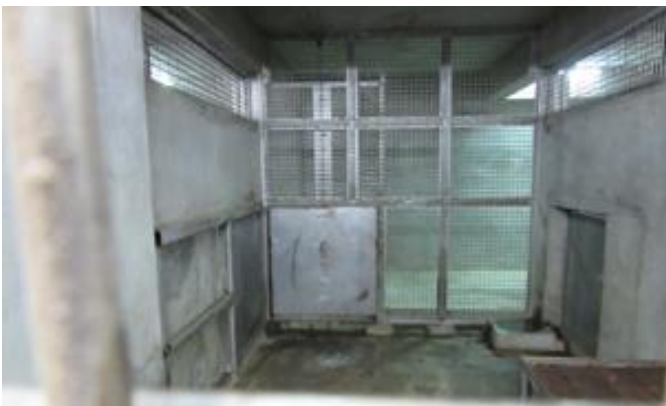
104年7月4日9點10分，保育員李○○（罹災者）進黑熊欄舍工作，先將第1、2間黑熊放至展場，並將第4間的黑熊放至活動場，接著進行打掃作業，但罹災者調整欄舍時，不慎開啟第3間欄舍門，遭該欄舍黑熊咬傷及拖行，之後小熊注意力轉移至走道後方，罹災者趁機躲進第2間欄舍，與小熊隔離，因無線電對講機並無隨身攜帶，僅能靜待救援。約10分鐘後，保育員蔡○○經過黑熊欄舍前，驚覺罹災者倒臥在第2間欄舍，蔡○○立即通知該園動物組及育樂組支援，並聯絡救護車。到院後經檢查，罹災者頭骨左側區塊有裂傷，肋骨4根斷裂。罹災者於7月9日移往普通病房，並於8月12日辦理出院，在家休養。

說明：欄舍內情

- 1、雇主使勞工於具有攻擊性之黑熊飼養區從事獸舍打掃等作業時，應指定專人監督該作業，且訂定之標準作業程序，應使勞工遵循。
- 2、雇主應依其事業單位之規模、性質，訂定職業安全衛生管理計畫。

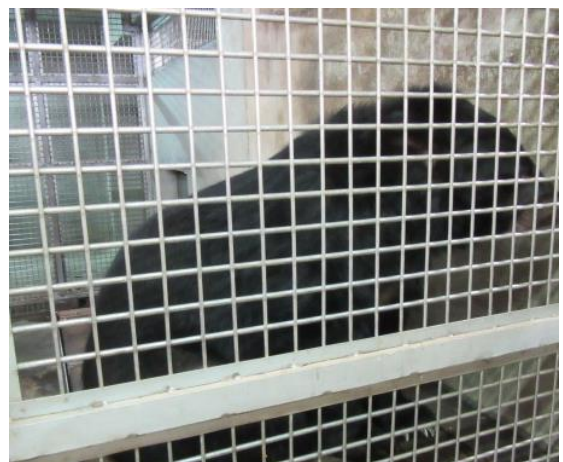
說明：攻擊人之黑

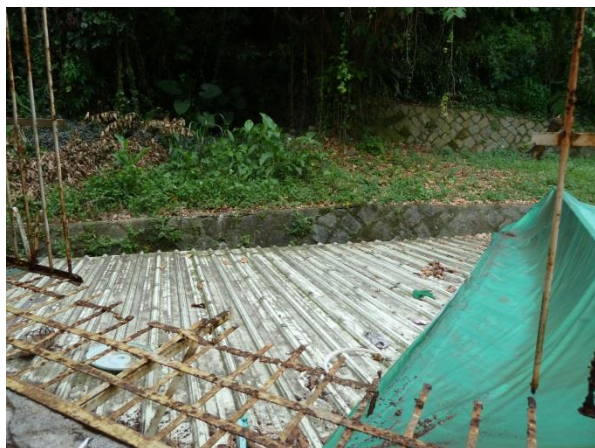
104年7月2日13時許，勞工謝○○經由鄰房1樓雨遮板將拆除後的2樓鐵窗暫放在旁邊擋土牆上方的空地處，因當時作業高度超過2公尺且無防護設施，謝○○不慎由1樓雨遮板墜落至1樓圍牆和擋土牆間地面（高度約3.2公尺），造成顱內出血並昏迷，經緊急送往臺北醫學大學附設醫院治療，已於7月14日返家休養。

說明：現場施工現況。

- 1、對於在高度2公尺以上之高處作業，勞工有墜落之虞者，應使勞工確實使用安全帶、安全帽及其他必要之防護具。
- 2、雇主應訂定自動檢查計畫，實施自動檢查。
- 3、雇主對新僱勞工或在職勞工於變更工作前，應使其接受適合於各該工作必要之安全衛生教育訓練。
- 4、雇主應依其事業規模特性，設置職業安全衛生管理人員。

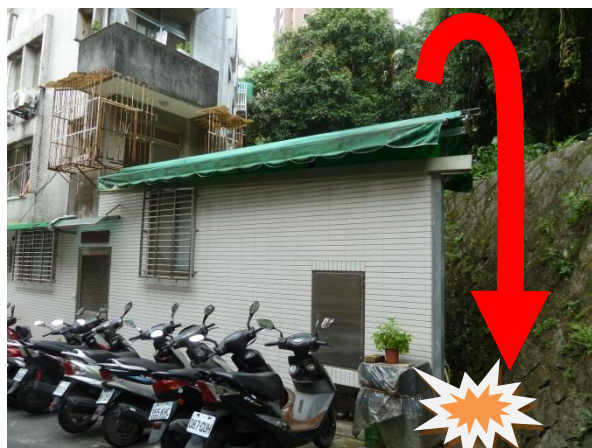
說明：現場勞工墜落情形。

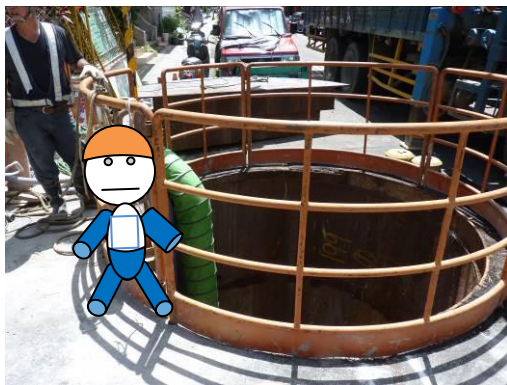
104年7月3日下午6時左右，東○○營造公司僱用勞工於新東街進行衛生下水道推管作業，勞工李○○將工作井護欄安全門開啟，於工作井旁搬運物料時不慎摔落(墜落高度約6.5公尺)，撞到工作井內另一名作業勞工，造成勞工李○○右臀部受傷，經通報119送往三軍總醫院松山分院治療。

說明：罹災者自工作井護欄安全門處墜落至工作井內。

進行營繕作業需正確戴用合格安全帽及安全鞋並配掛安全帶。

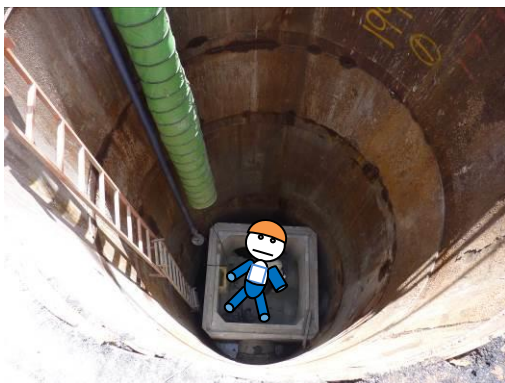
說明：墜落高度 6.5 公尺。

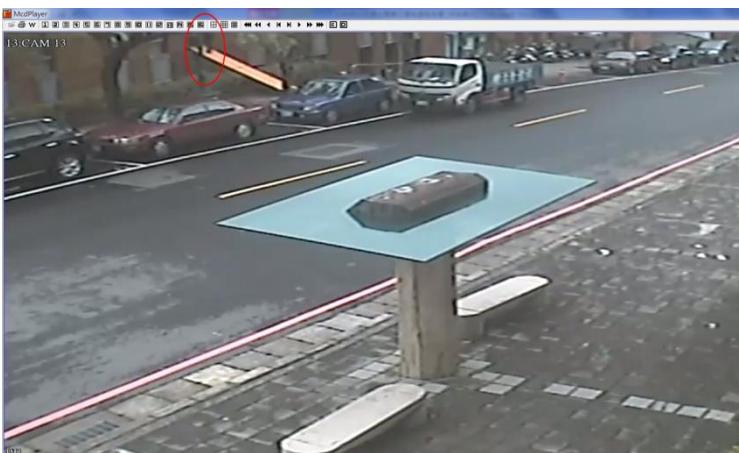
104年8月16日14時20分許罹災者石○○開貨車到某大學裝修工程載營建廢棄物，待石○○停妥車子以後，石○○爬到連接於3樓窗臺與路面之木板滑道(用於滑載垃圾至貨車)查看室內的垃圾，該木板滑道未予以固定且無堅固構造，石○○轉身時因滑道滑動，造成石○○與該木板滑道一起墜落到地面(墜落高度約3.7公尺)，造成胸椎損傷併第12胸椎骨折以及第11/12胸椎移位，送往馬偕紀念醫院淡水分院急診手術治療。

說明：事發監視畫面-木板滑道未予以固定且無堅固構造，石○○轉身時因滑道滑動，造成石○○與該木板滑道一起墜落到地面(墜落高度約 3.7 公尺)。

- 1、架設之通道未有堅固之構造。
- 2、勞工於橫隔兩地之通行時，未設置扶手等適當之通行設。
- 3、雇主對僱勞工未使其接受適於各該工作必要之一般安全衛生教育訓練。
- 4、原事業單位未告知承攬人工作環境、危害因素及安全衛生規定應採之措施。
- 5、原事業單位未確實實施工作場所之巡視、工作聯繫與調整。
- 6、雇主對於工作場所人員及車輛機械出入口處，未依規定辦理人員管制出入。

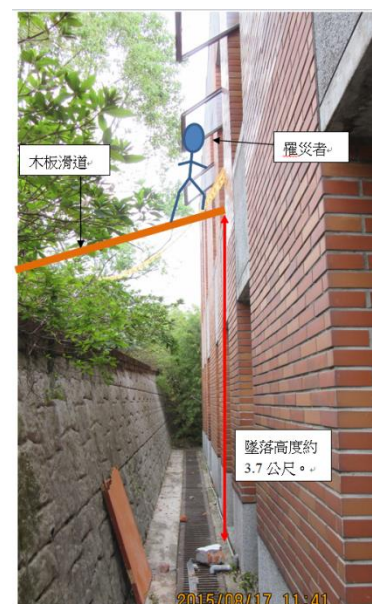
說明：石○○爬到連接於3樓窗臺與路面之木板滑道查看室內的垃圾。

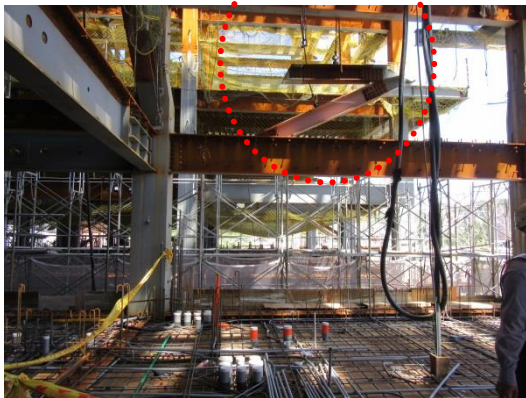
104年8月19日下午3時30分許，勞工葉○及陳○在8樓鋼樑上從事固定式起重機補強斜鋼樑之拆除作業，在吊離該斜鋼梁時，卡到8樓鋼樑上之剪力釘，葉○在排除作業時，該斜鋼梁突然鬆脫而撞擊葉員，因葉○未確實將安全帶鉤掛於鋼樑安全母索上，故墜落至7樓樓板(墜落高度約3.2公尺)，經該公司簡姓員工通報119送臺北市立萬芳醫院救治，初步診斷為右腿髌骨有裂縫，經固定住院治療。

說明：拆除 8 樓鋼樑上之固定式起重機補強斜鋼樑作業，因未確實鉤掛安全帶而墜落至 7 樓樓板。

- 1、雇主對於在高度2公尺以上之高處作業，勞工有墜落之虞者，應使勞工確實使用安全帶、安全帽及其他必要之防護具。
- 2、雇主應依本法及有關規定會同勞工代表訂定適合其需要之安全衛生工作守則，報經勞動檢查機構備查後，公告實施。
- 3、事業單位與承攬人、再承攬人分別僱用勞工共同作業時，為防止職業災害，原事業單位應採取下列必要措施：(1) 設置協議組織，並指定工作場所負責人，擔任指揮、監督及協調之工作。(2) 工作之連繫與調整。(3) 工作場所之巡視。

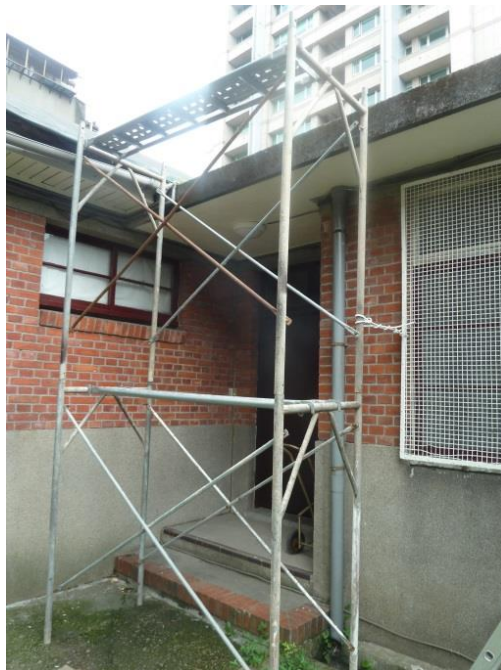
104年8月21日上午11時許，勞工李○○前往公司宿舍查看颱風前之維護作業，李○○利用移動式施工架爬上屋頂查看帆布設置情形，作業結束後於欲經由施工架回到1樓，因施工架桿件濕滑致李員跌落至地面（落距約1公尺），造成其腰椎壓迫性骨折及右手撕裂傷，經送醫治療後並無大礙，於數日後返家休養。

說明：移動式施工架未設置防墜及上下設備。

- 1、雇主對於高度2公尺以上之作業場所，勞工有遭受墜落危險之虞者，應於該處設置護欄、護蓋或安全網等防護設備。
- 2、雇主對勞工於高差超過1.5公尺以上之場所作業時，應設置使勞工安全上下之設備。
- 3、雇主應訂定自動檢查計畫實施自動檢查。

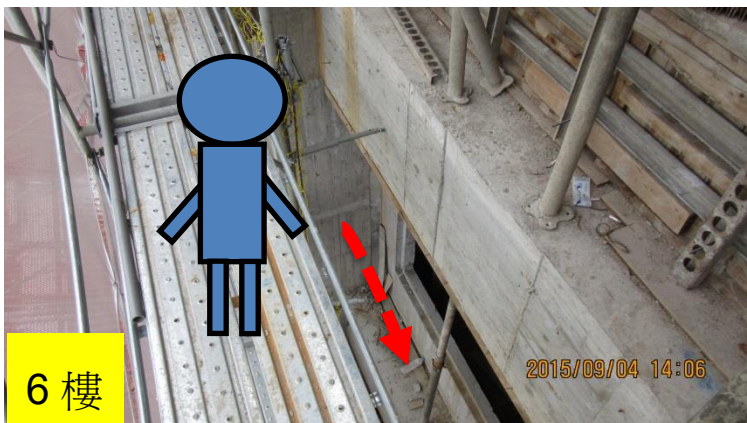
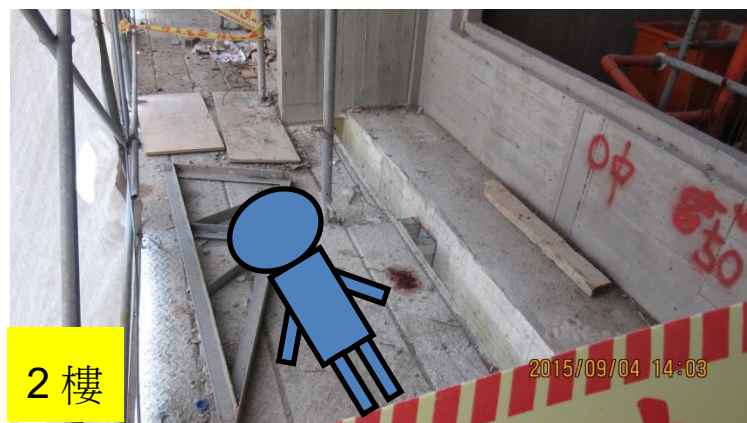
104年9月4日上午8時許，某營造公司之模板協力廠商勞工黃○○於本市北投區某住宅新建工程6樓外牆施工架進行模板組立作業，作業中因交叉拉桿、下拉桿已拆除，且安全網未確實張掛，而自結構體與外牆施工架間開口（寬度約60公分）墜落至2樓外牆施工架遮斷板上（落距13.6公尺），造成左邊近端尺骨骨折、右肩脫臼。經119救護車送往臺北榮民總醫院手術治療。

說明：罹災勞工自6樓結構體與外牆施工架間開口（寬度約60公分）墜落至2樓外牆施工架遮斷板上（落距13.6公尺）。

雇主對於高度2公尺以上之開口部分作業，勞工有遭受墜落之虞者，應設置防墜設施，或採取使勞工確實使用安全帶等防止墜落之措施。

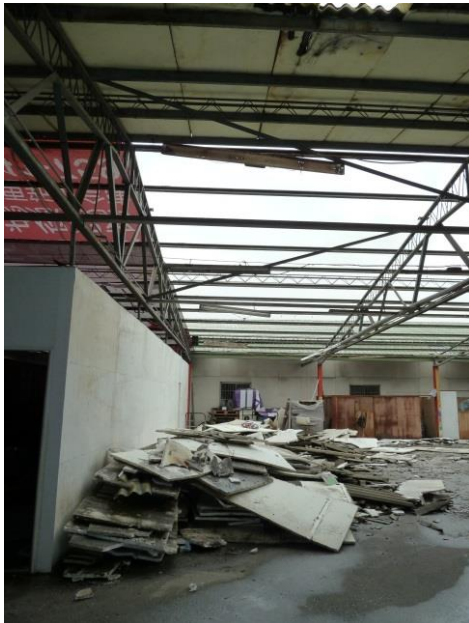
104年9月6日13時9分許，位於中山區濱江街266巷遮雨棚拆除工程工地，勞工林○利自圍牆爬上遮雨棚上方(石棉瓦材質)時，不慎踏穿石棉瓦而墜落至地面(落距約3.1公尺)，造成左臀骨折受傷，經通報119送醫開刀治療，幸無生命危險。

說明：自圍牆爬上遮雨棚上方時，不慎踏穿石棉瓦而墜落至地面，造成左臀骨折受傷。

- 1、雇主應依其事業單位之規模、性質，訂定職業安全衛生管理計畫，要求各級主管及負責指揮、監督之有關人員執行。
- 2、雇主應訂定自動檢查計畫，實施自動檢查。
- 3、雇主使勞工從事屋頂作業時，應指派專人督導；且於易踏穿材料構築之屋頂作業時，應先規劃安全通道，於屋架上設置適當強度，且寬度在30公分以上之踏板，並於下方適當範圍裝設堅固格柵或安全網等防墜設施；並指派屋頂作業主管於現場辦理安衛事項。

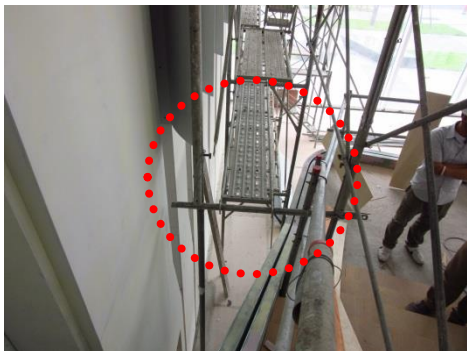
104年9月25日上午10時0分許，勞工許○在1樓大廳旁施工架上從事鐵件安裝作業，因該施工架側邊開口未設防護設備，致勞工許○從該開口跌落至1樓地面（墜落高度約3.2公尺），經該工地現場負責人通報119送三軍總醫院內湖院區救治，初步診斷為左腳腳跟粉碎性骨折，現已完成開刀治療，回家休養中。

說明：勞工許○從施工架側邊開口墜落至1樓地面。（高度約3.2公尺）。

- 1、雇主對於高度二公尺以上之屋頂、鋼樑、開口部分、階梯、樓梯、坡道、工作臺、擋土牆、擋土支撐、施工構臺、橋樑墩柱及橋樑上部結構、橋臺等場所作業，勞工有遭受墜落危險之虞者，應於該處設置護欄、護蓋或安全網等防護設備。
- 2、事業單位與承攬人、再承攬人分別僱用勞工共同作業時，為防止職業災害，原事業單位應採取下列必要措施：(1) 設置協議組織，並指定工作場所負責人，擔任指揮、監督及協調之工作。(1) (2) 工作之連繫與調整。(3) 工作場所之巡視。(4) 相關承攬事業間之安全衛生教育之指導及協助。
- 3、雇主對新僱勞工或在職勞工於變更工作前，應使其接受適於各該工作必要之一般安全衛生教育訓練。但其工作環境、工作性質與變更前相當者，不在此限。
- 4、雇主應依本法及有關規定會同勞工代表訂定適合其需要之安全衛生工作守則，報經勞動檢查機構備查後，公告實施。

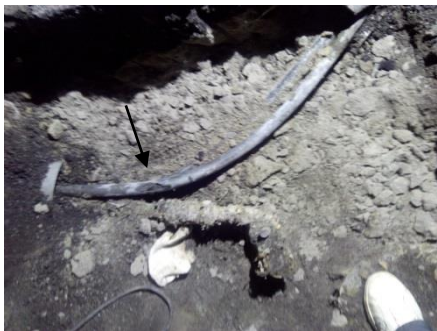
104年7月5日21時30分許，大○○區瓦斯股份有限公司對於承攬人弘○瓦斯工程股份有限公司所僱勞工劉○祿及劉○鋒於臺北市中○區○○街一段21巷口處理民眾通報瓦斯漏氣搶修作業，勞工以人工破碎機開挖道路地下約20公分尋找瓦斯管線時，不慎誤擊埋設瓦斯管旁之台電11,400伏特高壓電纜引發電弧受傷，兩名受傷勞工及一名民眾送臺大醫院急救後即回家休息。

說明：遭受誤擊之高壓電纜及欲搶修之漏氣瓦斯管。  
（照片由瓦斯公司提供）

- 1、原事業單位對於承攬廠商之危害告知及應變作為必須確實傳達，並做成書面紀錄留存備查。
- 2、工作場所應指派有經驗之現場負責人全程指揮、監督停止有立即發生危險之虞之道路挖掘作業。
- 3、施工單位對於以機械露天開挖之方式，應妥善規劃避免挖掘其他管線引起危害之預防方法，例如：四用氣體偵測器（瓦斯管）、電磁波測試計（高壓電纜）等。
- 4、對於老舊高壓電纜應依電業法及電業供電線路裝置規則第265條規定深埋至適當深度，或規劃遷移至共同管溝。

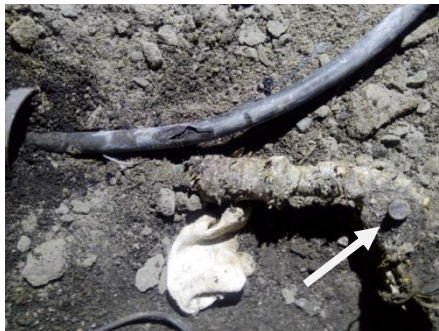
說明：漏氣瓦斯管上有木塞止漏。  
（照片由瓦斯公司提供）

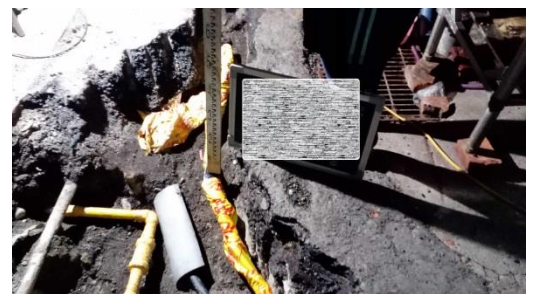
說明：施作完成後照片。（照片由瓦斯公司提供）

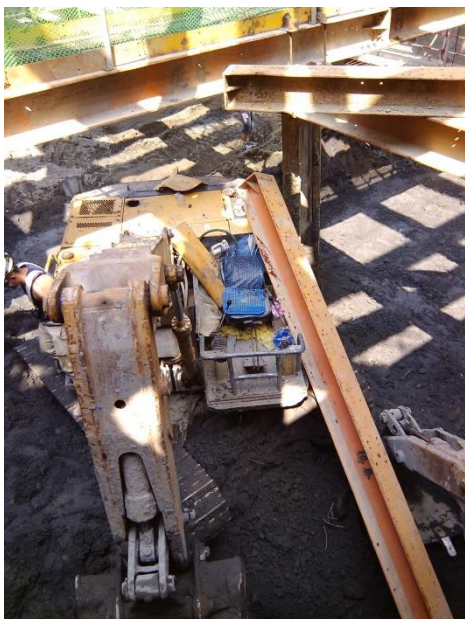
104年7月18日下午2時，陳○○(即○○企業社)所僱勞工李○○以挖土機PC60進行第4階土方降挖作業時，疑似在降挖作業時，因自身操作之挖土機碰觸到上方安全支撐之繫樑，導致繫樑掉落砸傷自己，工地現場人員發現後，隨即通報119送臺北市立聯合醫院萬芳院區急救。

說明：安全支撐之繫樑掉落在挖土機駕駛座上。

- 1、雇主對於有發生倒塌、崩塌之虞之構造物或其他物體之上方、內部或其周邊場所作業者，應有防止發生倒塌、崩塌之設施。
- 2、雇主對使用於就業場所之車輛系營建機械，應該置堅固頂篷，以防止物體掉落之危害。
- 3、雇主對新僱勞工或在職勞工於變更工作前，應使其接受適於各該工作必要之一般安全衛生教育訓練。
- 4、雇主應訂定自動檢查計畫實施自動檢查。

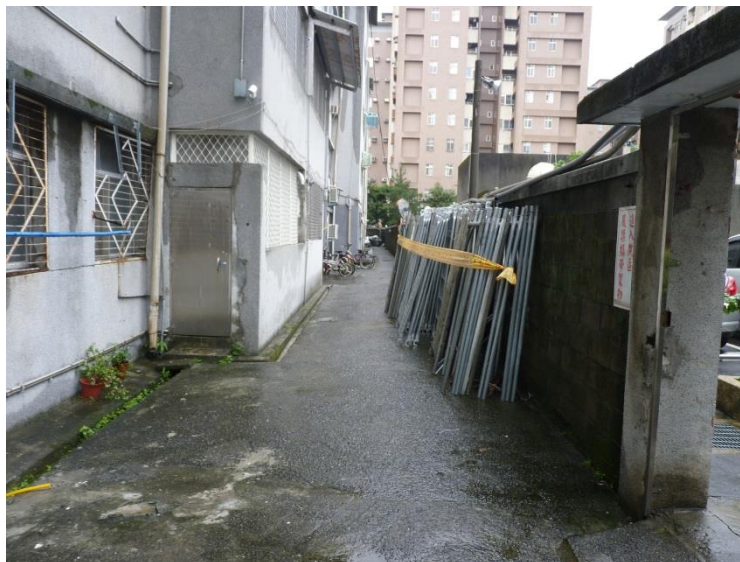
104年8月28日上午約10時30分，罹災者湯○○於整理已拆卸的施工架組件時，身上揹負著4片水平踏板行進，行進過程中不慎被地上的交叉拉桿絆倒，並撞倒一旁豎立的水平踏板，而被倒塌之水平踏板壓傷手肘，造成手肘脫臼。經送往三軍總醫院松山分院進行手術治療，住院休養約一週後返家休養。

說明：整頓完成後之工地現場。

- 1、雇主對於勞工工作場所之通道、地板、階梯，應保持不致使勞工跌倒、滑倒、踩傷等之安全狀態，或採取必要之預防措施。
- 2、雇主對於堆置物料，為防止倒塌、崩塌或掉落，應採取繩索捆綁、護網、擋樁、限制高度或變更堆積等必要設施，並禁止與作業無關人員進入該等場所。
