臺北市職業災害案實錄彙編

第 28 期

2016. 1. 01-2016. 3. 31

臺北市勞動檢查處編印

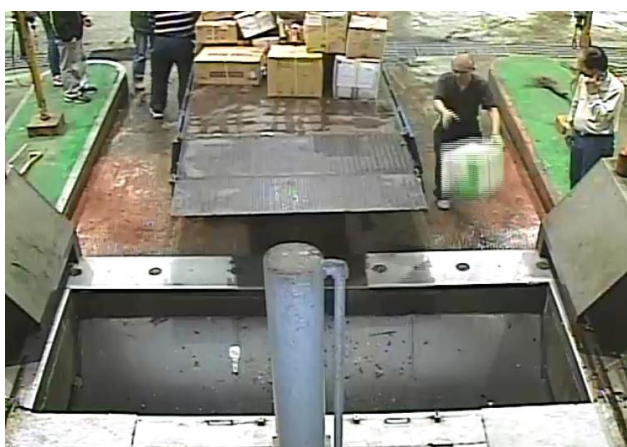
105年1月6日上午某檢察署代運廠商派兩臺車載著該署贓證物等廢棄物至某垃圾焚化廠進行銷毀，兩輛車過磅後分別開至該廠10號及11號傾卸口，準備進行銷毀作業。1月6日10時58分，在10號傾卸口作業的代運工將其中一紙箱拋入傾卸口時，該紙箱突然爆炸，紙箱內容物飛濺四射，以致該代運工及在旁監看的焚化廠稽核員遭內容物碎片（金屬、玻璃等）波及，四肢、身體及臉部皆有穿刺傷，其中一員右眼甚至有失明之虞。

說明：勞工丟擲廢棄物至傾卸口的錄影畫面。
（垃圾焚化廠提供）

- 1、雇主使勞工執行傾倒廢棄物作業前，除管制傾倒物件項目外，進廠後更應再次確認傾倒之實際內容物為何；另執行該作業時，宜使用壓縮式垃圾車取代人工拋擲方式，以降低人員墜落或遭爆炸波及等危害的風險。
- 2、雇主可於作業現場裝設監視器，使人員在監控室即可了解現場狀況，也可避免前項所述之風險。

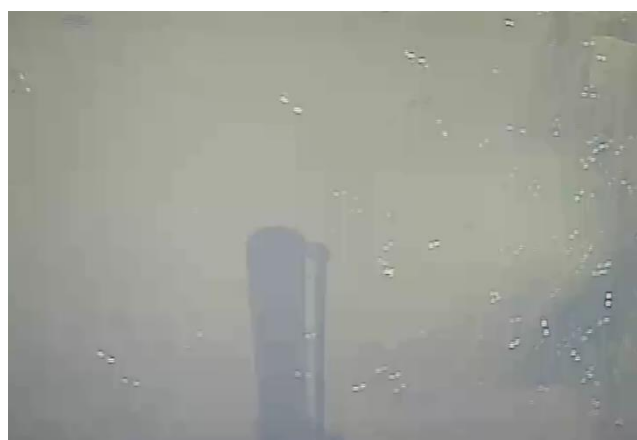
說明：下一刻廢棄物爆炸之錄影畫面。
（垃圾焚化廠提供）。

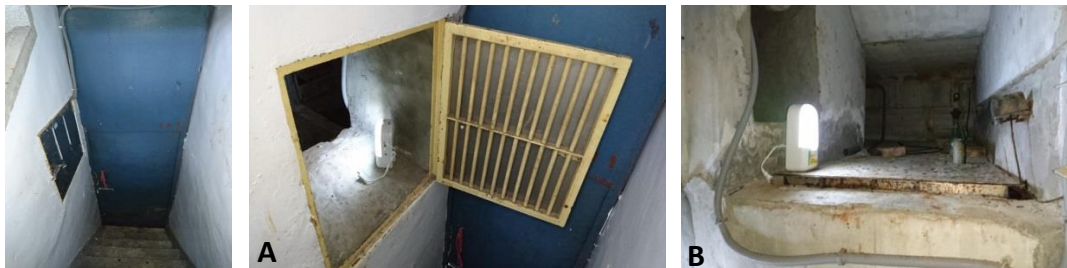
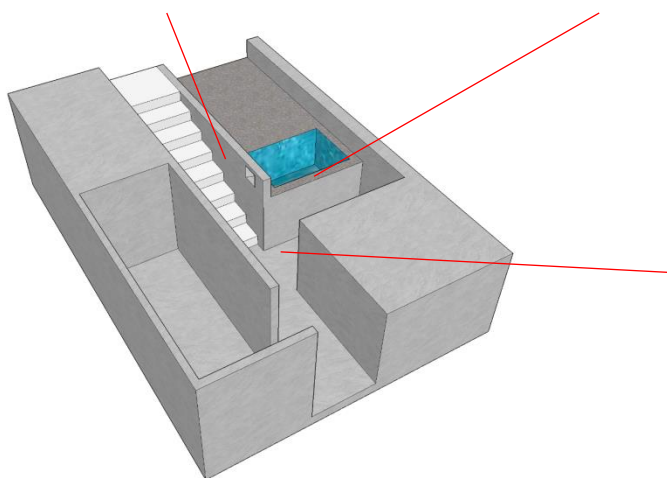
105年1月25日14時57分許，健○清潔有限公司所僱員工○○○至士林區○○路○巷○號，清洗建物水塔，於樓梯側壁人孔進入地下室一樓下水塔側壁上進行前置作業時，發生墜落死亡意外。

說明：A. 樓梯側壁人孔 B.下水塔側壁 C.勞工墜落處。

- 1、雇主對勞工於高差超過一·五公尺以上之場所作業時，應設置能使勞工安全上下之設備。
- 2、雇主對於勞工有墜落危險之場所，應設置警告標示，並禁止與工作無關之人員進入。
- 3、雇主應依其事業規模、特性，訂定職業安全衛生管理計畫，執行安全衛生管理事項。

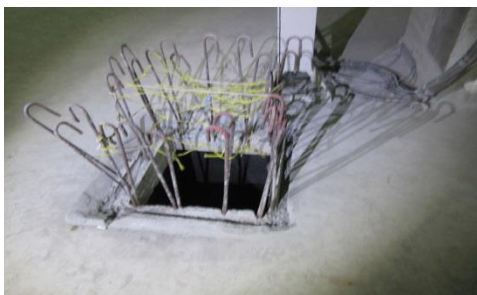
105年2月22日上午7時45分許，承攬人○慶工程有限公司所僱現場工程師鄭○○(罹災者)於早上工具箱會議後帶著3名模板拔釘工，欲至地下4樓從事拔釘作業，因地下室照明系統未開啟，致現場昏暗而踢到水箱孔(30cm*30cm)四周之防水墩座(5cm高)，導致重心不穩跌倒，右眼撞擊預留筋之彎鉤(180度彎鉤)受傷，其自行走至1樓後，由公司經理開車送至市立萬芳醫院急診，經手術拔除右眼後，已無生命危險。

說明：案發工地地下4樓現場。

- 1、雇主對於勞工工作場所之通道、地板、階梯，應保持不致使勞工跌倒、滑倒、踩傷等之安全狀態，或採取必要之預防措施。
- 2、工作場所出入口、樓梯、通道、安全門、安全梯等應有適當之採光照明，必要時應視需要設置平常照明系統失效時使用之緊急照明系統。

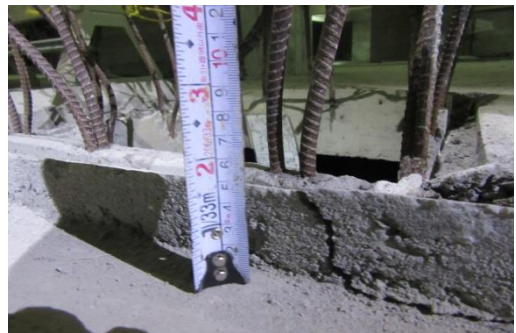
說明：水箱孔四周之防水墩座，未保持不致使勞工跌倒、滑倒等之安全狀態，或採必要之預防措施。

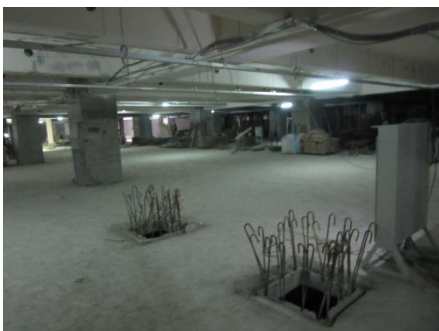
說明：地下4樓現場昏暗，未有適當之採光照明，及設置平常照明系統失效時使用之緊急照明系統。

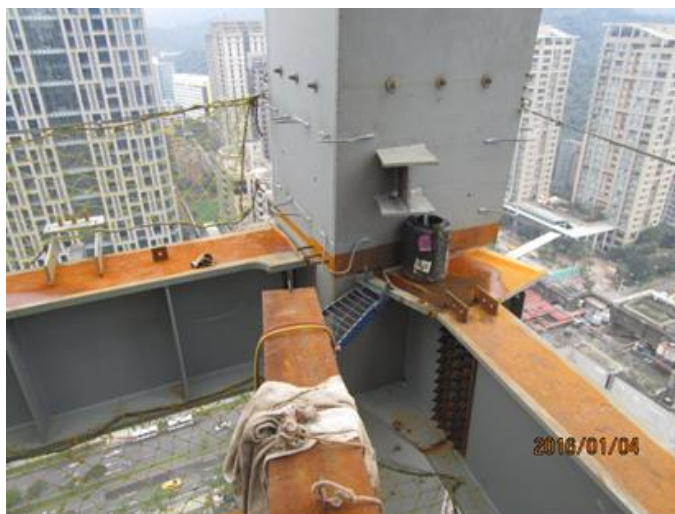
105年1月4日8時許，再承攬人勞工王○○(罹災者)於信義區松廉路某新建工程20樓進行鋼樑裁剪作業，當罹災者正準備把臨時固定鋼樑一端之連接板螺栓拆下時(另一端尚以連接板及螺栓固定)，疑因鋼樑未適當穩定支撐或以吊索固定，而倒落並擦撞罹災者之右小腿，造成罹災者右小腿左側遠端脛骨及腓骨閉鎖性骨折，此時罹災者為閃避倒落之鋼樑，而跳往下方安全網，幸有安全網攔截。經同事拉起並通報119，由救護車送往臺北醫學大學附屬醫院治療，並於1月11日出院返家休養。

說明：現場鋼樑倒落情形。

- 1、雇主進行鋼構組配作業前，應擬訂包括下列事項之作業計畫，並使勞工確實遵循：防止構材及其組配件飛落或倒塌之方法。
- 2、雇主使勞工於下列有發生倒塌、崩塌之虞之場所作業時，應於構造物或其他物體之上方、內部或其周邊有防止發生倒塌、崩塌之設施。

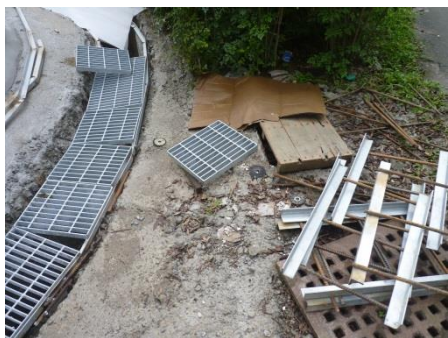
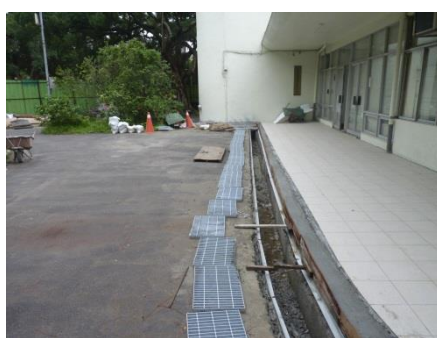
105年1月10日9時41分許，群○企業社承攬臺北市萬○區青○公園水溝蓋切割作業，勞工王○發使用之砂輪機發生砂輪片碎裂，彈飛打到牆壁後割傷勞工陳○澤之鼻樑，經送和平醫院急救後即回家休息。

說明：水溝蓋切割之施工現場。

- 1、規定研磨機之使用不得超過規定最高使用周速度，且應於每日作業開始前試轉一分鐘以上，研磨輪更換時應先檢驗有無裂痕，並在防護罩下試轉三分鐘以上。
- 2、研磨機應依規定設置保護蓋等防護設備。
- 3、勞工應依規定戴用安全帽及扣好頤帶保護頭部，雇主對於暴露於有危害勞工之虞者，應置備安全衛生防護具，如安全面罩、防護眼鏡等適當之防護具，並使勞工確實使用。
- 4、雇主對於研磨機或研磨輪，其構造、性能及防護非符合安全標準者，不得供應或設置。
- 5、依規定使勞工接受6小時一般安全衛生教育訓練。

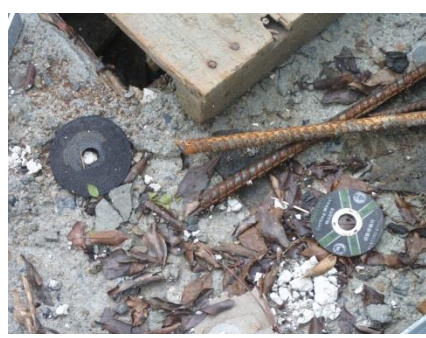
說明：現場殘留之砂輪片。

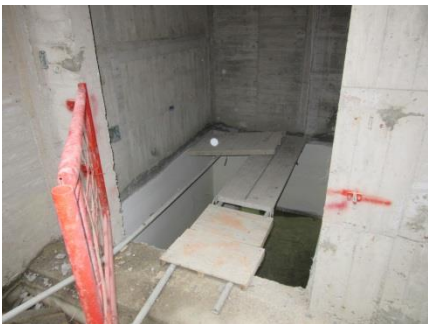
正○科技工程有限公司承攬本市中正區廈門街某建案之水電工程，105年1月12日上午9時5分許，罹災者王○○剛上工，欲踏進1樓機車機械停車坑之施工平臺作業時，即從未滿鋪之施工平臺開口墜落至地下室（墜落高度3.4公尺），造成罹災者左腿骨折，經同事通報119後送往國立臺灣大學醫院附設醫院急救

說明：說明：一樓機械坑施工平臺開口未設防墜設備。

對於高度2公尺以上之屋頂、鋼樑、開口部分、階梯、樓梯、坡道、工作臺、擋土牆、擋土支撐、施工構臺、橋樑墩柱及橋樑上部結構、橋臺等場所作業，勞工有遭受墜落危險之虞者，應於該處設置護欄、護蓋或安全網等防護設備。

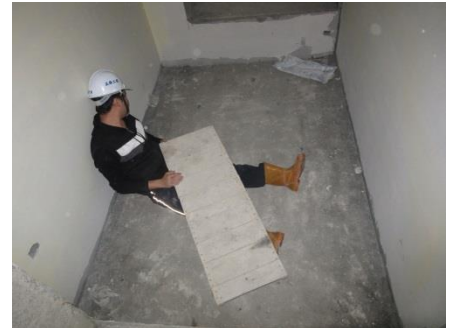
說明：勞工墜落至地下室之模擬情形。

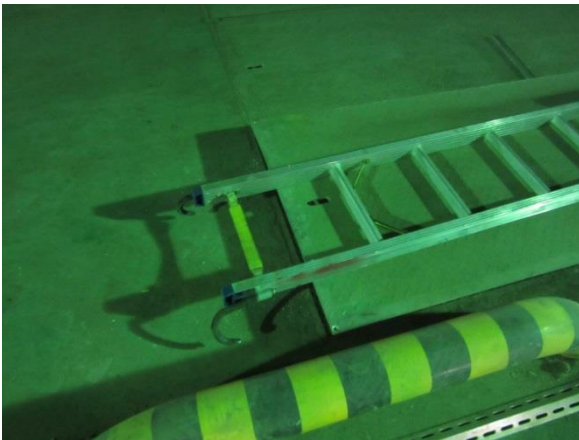
105年3月3日上午9時50分左右，勞工廖○○於內湖污水處理廠初沉池欲進行清潔作業，作業前廖君確認池底狀況，欲回地面時因爬梯未確實固定滑動撞到牆面，致罹災者墜落，造成多處骨折，經119送三軍總醫院急救，幸無生命危險。

說明：曹君確認池底狀況，欲回地面時因爬梯未確實固定滑動撞到牆面。

- 1、雇主對在高度2公尺以上之高處作業，勞工有墜落之虞者，應使勞工確實使用安全帶、安全帽及其他必要之防護具。
- 2、雇主對於使用之移動梯，應採取防止滑溜或其他防止轉動之必要措施。
- 3、雇主對勞工於高差超過1.5公尺以上之場所作業時，應設置能使勞工安全上下之設備。
- 4、雇主對擔任營造作業之勞工，應依其工作性質施以安全衛生在職教育訓練。

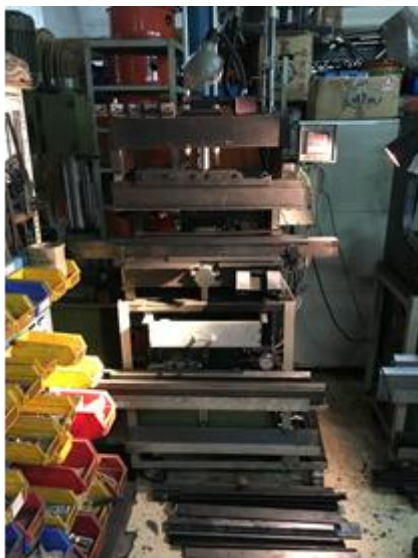
罹災者平日負責操作油壓式折床來完成處理臺之護欄插槽。105年2月3日11時50分許，罹災者於操作更換物件前之校正，完成後右手按該折床之上升鍵準備更換物件，不料下刀塊竟反向往下壓，以致左手手指（除大拇指外）遭壓斷，當下罹災者立刻跑至隔壁辦公室呼救，後由該公司同仁通知119，送往三軍總醫院救治。

說明：肇災機器（折床）。

- 1、折床屬衝剪機械，其應置有連鎖防護式、雙手操作式、感應式、拉開式或掃除式之安全裝置，使身體之一部無介入危險界限之虞。
- 2、雇主對於勞工所操作之折床，其上下開關應確實標示，避免勞工誤操作。
- 3、雇主應依職業安全衛生法及有關規定會同勞工代表訂定適合需要之安全衛生工作守則，並報勞動檢查機構備查後，公告實施。
- 4、雇主對擔任具有危險性之動力衝檢機械操作勞工，應依工作性質使其接受安全衛生在職教育訓練。

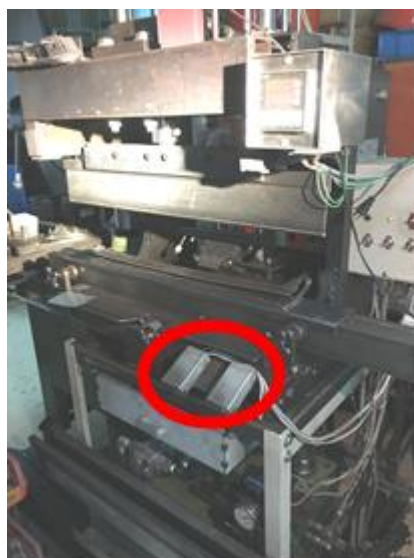
說明：上下開關無標示（紅圈處，左下右上），機臺無任何安全裝置。
