臺北市職業災害案實錄彙編

第16期

2013.01.01-2013.03.31

臺北市勞動檢查處編印

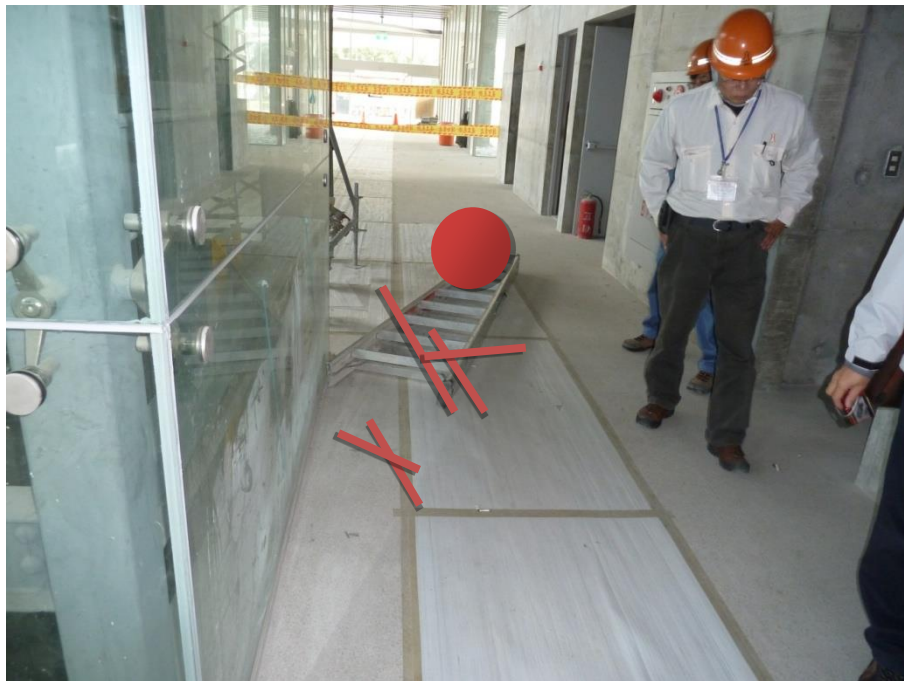
102年1月7日11時許，互○公司承攬○新建工程之再承攬人連○○(即○○開發工程行)勞工吳○○於1樓大廳 G 電梯玻璃外牆從事填縫修補作業時，自高度約2.7公尺之合梯墜落，經緊急送往臺北市立聯合醫院仁愛院區急救，唯仍不治死亡。

說明：勞工吳○○於1樓大廳 G 電梯玻璃外牆從事填縫修補作業，自高度約2.7公尺之合梯墜落。

雇主對於高度2公尺以上之處進行作業，勞工有墜落之虞，應以架設施工架等方式設置工作台(不可使用合梯進行高處作業)。

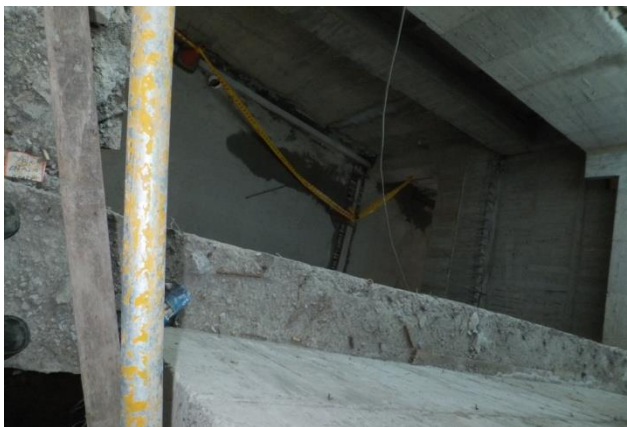
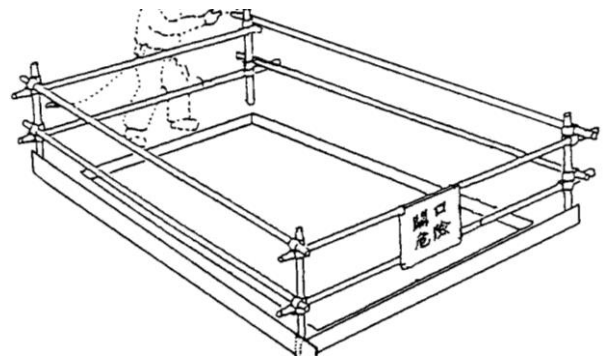
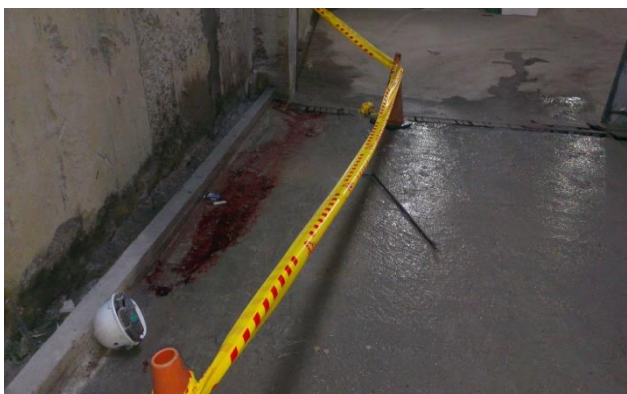
102年1月12日上午10時40分許，勞工林○○於民族東路（100建○）○新建工程1樓後陽台天井從事清潔作業時，因天井開口部分未確實施作護欄，導致林員墜落至地下1樓往地下2樓車道上（墜落高度約5.5公尺），經現場人員緊急通報消防局送往馬偕紀念醫院臺北院區急救惟仍不治死亡。

說明：營繕工程工作場所作業有墜落危害應設置護欄，施工人員應正確戴用安全帽。

1. 對於進入營繕工程工作場所作業人員，應提供適當安全帽，並使其正確戴用。
  2. 對於工作場所有高度2公尺以上之開口，應設置護欄等防墜設施。
- （撰稿人：洪明琨1020115）

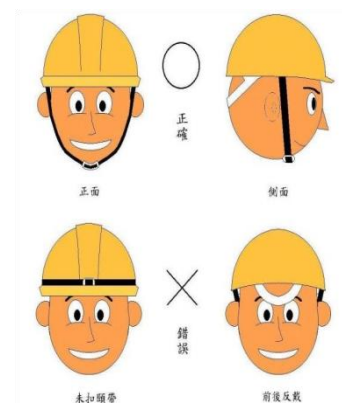
說明：勞工林○○從事清潔作業時墜落，安全帽飛落導致頭部撞擊地面。

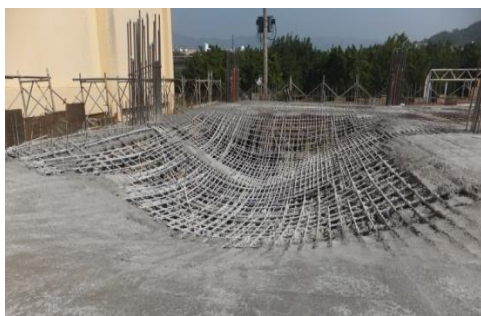
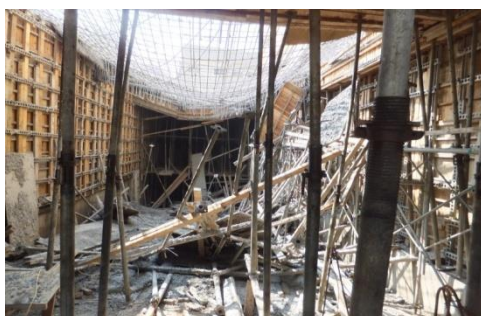
102年2月24日下午4時30分許，內湖區某電子辦公大樓新建工程於進行2樓樓板灌漿作業時，位於車道上方之模板支撐突然倒塌，大量支撐鋼管、模板及混凝土崩塌，壓到下方模板勞工林○○，經現場人員緊急通報消防局搶救，並送往三軍總醫院內湖院區急救，惟仍不治死亡。

說明：勞工林○○從事模板作業時，因模板支撐崩塌致頭部遭撞擊。

1. 雇主對於模板支撐，為防止模板倒塌危害勞工，高度在5公尺以上，且面積達100平方公尺以上之模板支撐，其構築應依相關法規所定具有建築、結構等專長之人員或委由專業機構，事先依模板形狀、預期之荷重及混凝土澆置方法等妥為安全設計；前述以外之模板支撐，由專人辦理構築設計，均應簽章確認之。
2. 雇主對於模板支撐之構築，應繪製施工圖說、訂定混凝土澆置計畫，建立按施工圖說施作之查驗機制；設計、施工圖說、查驗等相關資料應簽章確認紀錄，於模板支撐未拆除前，應妥存備查。
3. 雇主對於模板支撐，支柱之腳部應予以固定，以防止移動；支柱之接頭，應以對接或搭接妥為連結。
4. 雇主以可調鋼管支柱為模板支撐之支柱時，可調鋼管支柱不得連接使用。
5. 雇主以可調鋼管支柱為模板支撐之支柱時，高度超過3.5公尺者，應每隔2公尺內設置足夠強度之縱向、橫向之水平繫條，並與牆、柱、橋墩等構造物或穩固之牆模、柱模等妥實連結，以防止支柱移位。

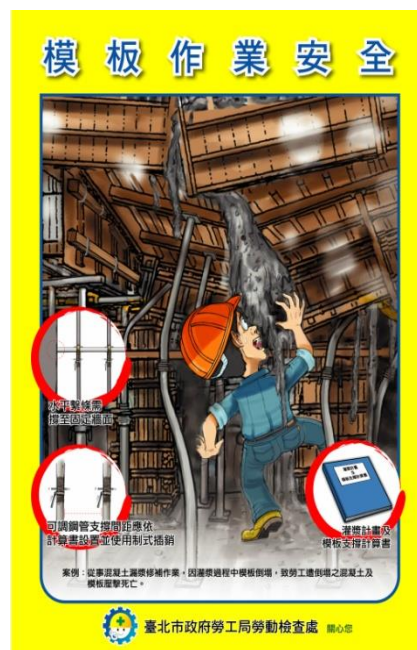
說明：模板支撐應確實計算，灌漿前依施工圖說檢查支撐構件。

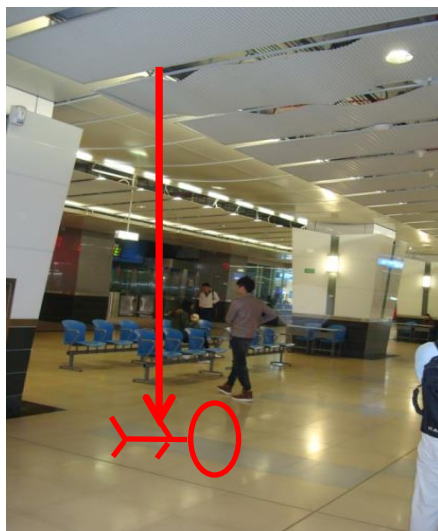
102年2月6日凌晨4時許，南港火車站無線寬頻佈設工程施工廠商全○工程有限公司勞工黃○雄為事先勘查無線寬頻線路預備佈設位置，行走於造型天花板上不慎墜落至地面(高差3.6公尺)，造成雙手手腕骨裂，緊急送三軍總醫院救治，目前雙手打石膏固定並留院休養中。

說明：罹災者從造型天花板上墜落至地面

1. 高度2公尺以上之處進行作業，勞工有墜落之虞，應以架設施工架等方法設置工作台。
2. 雇主對新僱勞工或在職勞工於變更工作前，應使其接受適於各該工作必要之安全衛生教育訓練。

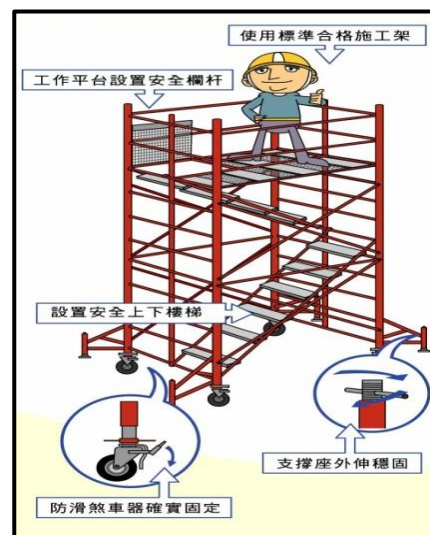
說明：高度2公尺以上之處進行作業，勞工有墜落之虞，應以架設施工架等方法設置工作台。

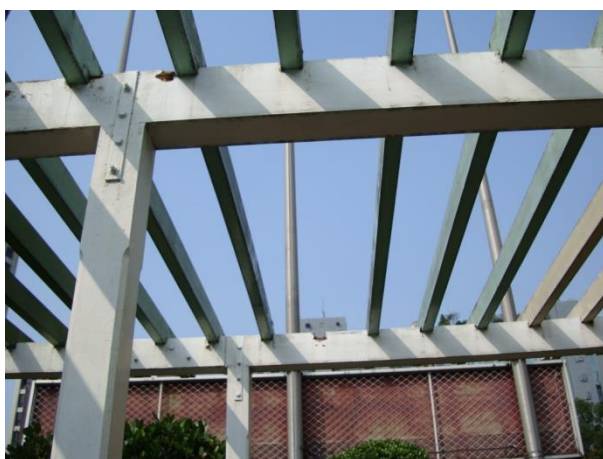
102年2月26日上午9時，領班廖○○等3名勞工爬上景觀遮陽棚從事裝修作業(將木頭上舊油漆和雜物去除，以利後續油漆作業)，當時現場作業範圍鋪有約60\*120\*2cm 木板並拉設安全母索且使勞工戴用安全帶。領班廖○○於移動作業位置時，不慎踩斷腐朽的木條而由景觀遮陽棚墜落，廖○○被安全帶拉住未墜落地面，但胸部撞擊旁邊木條造成挫傷，經送國泰醫院診療已由急診室轉普通病房留院觀察。現場作業高度超過2公尺，所幸使用防墜設備避免重大傷害，惟未使用符合國家標準一四二五三規定之背負式安全帶，立即要求事業單位搭設施工架後作業，以確安全。

說明：採斷木條之位置

1. 雇主對勞工於塑膠等材料構築之屋頂從事作業時，為防止勞工踏穿墜落，應於屋架上設置適當強度，且寬度在30公分以上之踏板或裝設安全護網。
2. 雇主對於2公尺以上之高處作業，勞工有墜落之虞者，應採用符合國家標準一四二五三規定之背負式安全帶及捲揚式防墜器。

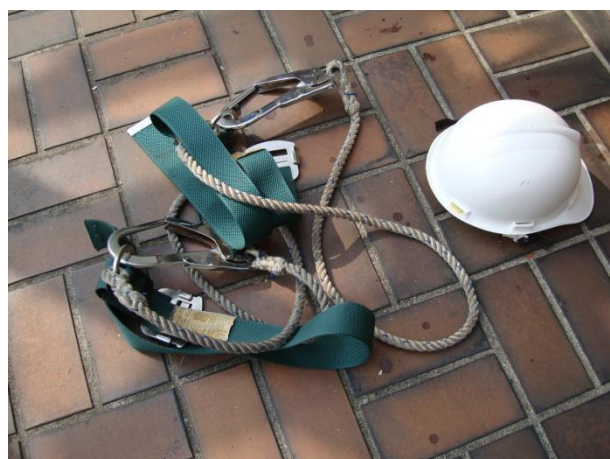
說明：勞工使用之安全帽和(腰繫式安全帶)

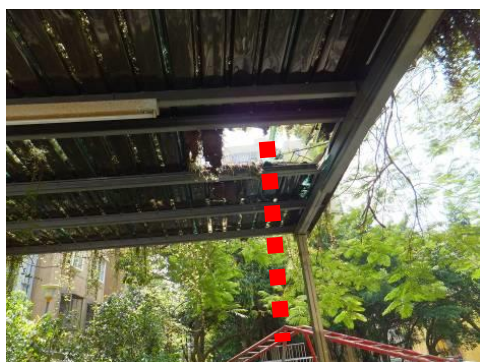
說明：災害現場

102年3月12日上午9時許，本市萬安街某涼亭遮陽板修繕工程發生1件勞工受傷職業災害，當時該名受傷勞工於爬上涼亭上方查看遮陽板破損情形時，踩破塑膠製之遮陽板，並墜落至地面（高度約2.8公尺），造成右腳跟骨折，緊急送臺北市立萬芳醫院治療。

1. 雇主對勞工於塑膠等材料構築之屋頂從事作業時，為防止勞工踏穿墜落，應於屋架上設置適當強度，且寬度在30公分以上之踏板或裝設安全護網。
2. 雇主對於在高度2公尺以上之高處作業，勞工有墜落之虞者，應使勞工確實使用安全帶、安全帽及其他必要之防護具。
3. 應訂定適合需要之安全衛生工作守則，並報檢查機構備查後，公告實施。
4. 應依工地其規模置勞工安全衛生人員。
5. 應訂定自動檢查計畫，實施之自動檢查。
6. 僱用勞工時應施行體格檢查；並對在職勞工應施行定期健康檢查。

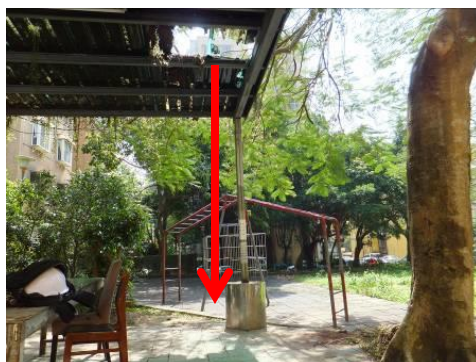
■說明：罹災勞工墜落

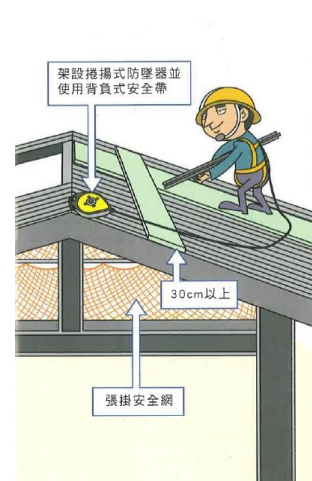
說明：屋頂作業應設置防止勞工踏穿墜落之設施，且使勞工確實使用安全帶、安全帽及其他必要之防護具。

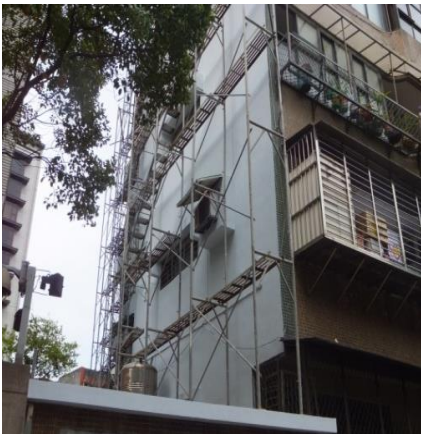
說明：災害現場

102年3月18日12時11分許，湘○綠建築工程行勞工田○於2樓外牆施工架處從事外牆防水修繕作業，因施工架未設置中欄杆，水平踏板未滿鋪等，致田員踩空墜落至地面，案發後經同仁緊急通報119送往臺北市立聯合醫院仁愛院區醫治，目前仍住院觀察中。

1. 雇主對於高度2公尺以上之施工架開口部分等場所作業，勞工有遭受墜落危險之虞者，應於該處設置護欄、護蓋或安全網等防護設備。
2. 雇主應訂定自動檢查計畫，實施自動檢查。
3. 雇主對新僱勞工或在職勞工於變更工作前，應使其接受適於各該工作必要之安全衛生教育訓練。
4. 雇主應會同勞工代表訂定適合其需要之安全衛生工作守則，報經檢查機構備查後，公告實施。

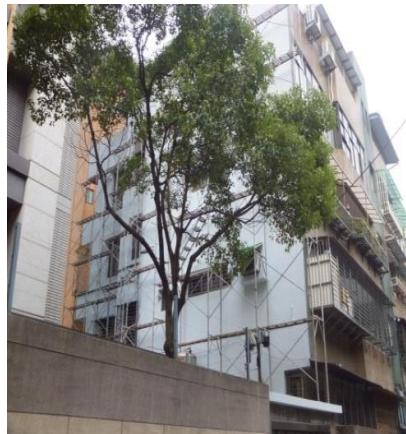
說明：罹災者由2樓施工架踩空墜落  
工架踩空墜落

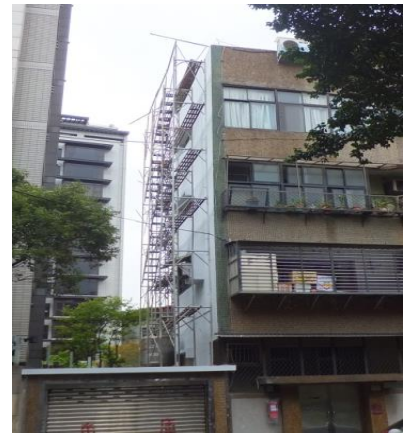
說明：施工架未設置中欄杆，  
水平踏板未滿鋪。

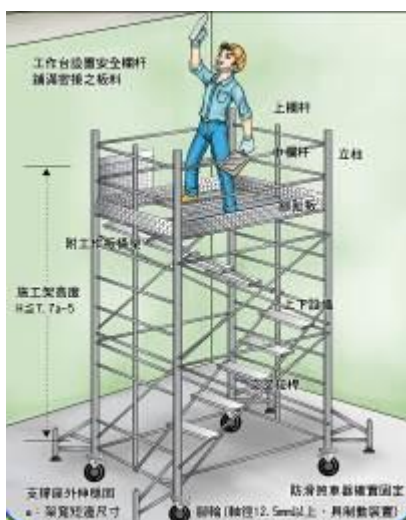
102年3月24日上午9時許沈○○與所僱勞工蔡○（亦即罹災者）共2人於臺北市內湖區內湖路○○社區樓頂水塔下方從事油漆及防水修繕作業，當時蔡○正跨坐在8呎鐵製合梯上，且合梯之兩梯腳間無固定繫材連接固定，因施工時重心不穩從合梯上墜落，造成右腳踝開放性骨折，沈○○見狀立即通報119後送往三軍總醫院內湖院區急救，目前已出院回家療養。

說明：高度在2公尺以上之處所進行作業，應架設施工架。

1. 雇主對於高度在2公尺以上之處所進行作業，應架設施工架或其他方法設置工作台。
2. 雇主應按其規模置勞工安全衛生人員。
3. 雇主應依其事業規模、特性，訂定勞工安全衛生管理計畫，執行工作環境或作業危害之辨識、評估及控制。
4. 雇主應依規定訂定自動檢查計畫，實施自動檢查。
5. 雇主對新僱勞工或在職勞工於變更工作前，應使其接受適於各該工作必要之安全衛生教育訓練。

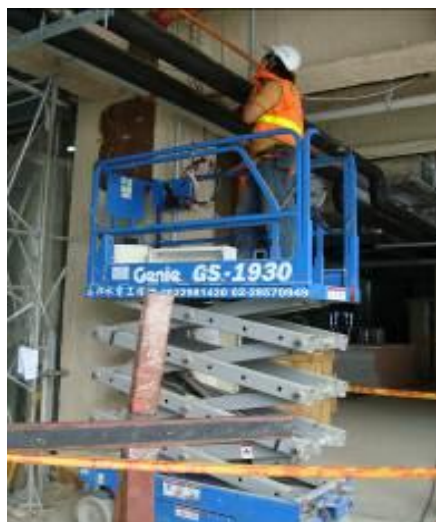
說明：高度在2公尺以上之處所進行作業，可使用高空工作車作業。

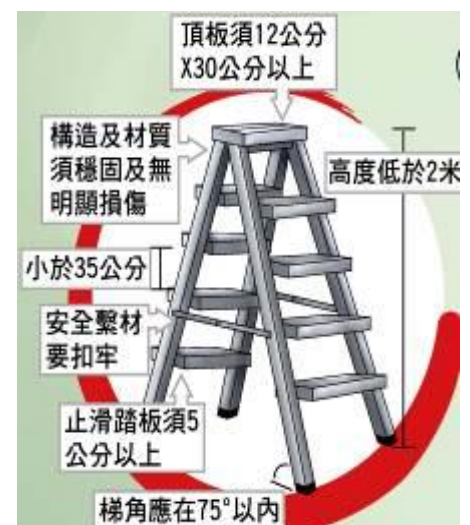
說明：使用合梯作業其兩梯腳間應有固定繫材連接固定。

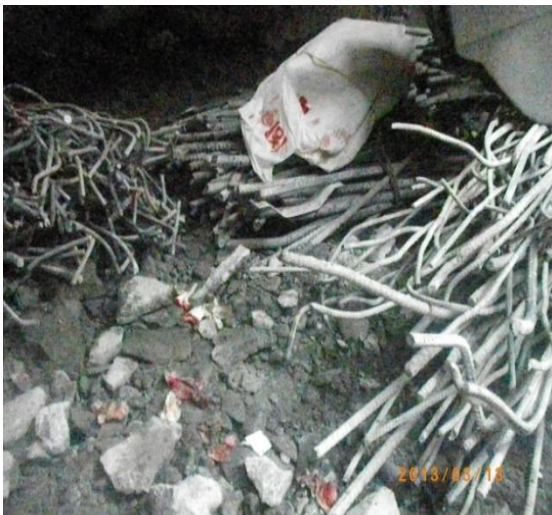
102年3月13日下午2時許，南京西路某捷運工程之出入口地下連續壁破除作業承攬人陞○工程有限公司呂姓勞工在檢拾整理鋼筋時，被鋼筋堆突出之鋼筋割傷頸部，經119送馬偕紀念醫院台北院區治療中。

說明：災害現場鋼筋堆鋼筋未彎曲尖端

1. 工作場所暴露之鋼筋未採取彎曲尖端、加蓋或加裝護套等防護設施。
2. 雇主對於勞工工作場所之通道、地板、階梯，應保持不致使勞工跌倒、滑倒、踩傷等之安全狀態，或採取必要之預防措施。

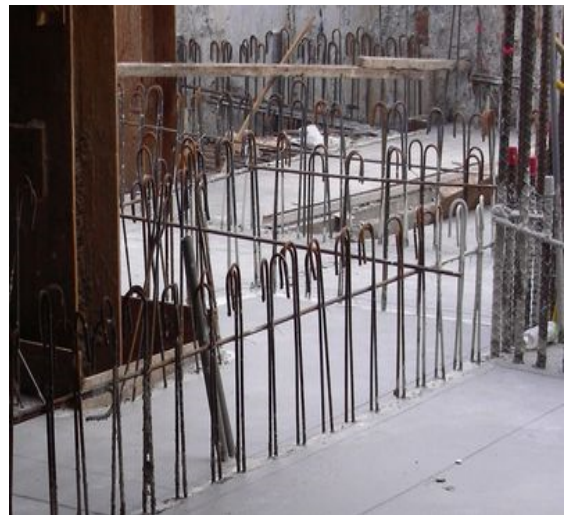
說明：工作場所暴露之鋼筋應採取彎曲尖端、加蓋或加裝護套等防護設施。

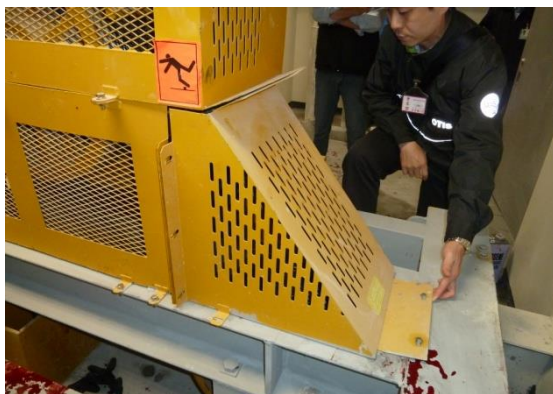
102年3月15日○○股份有限公司所僱勞工連○○(保養部組長)及勞工孫○○、張○○等3人，至○○新建工程，從事該址共計26部升降機之驗收前保養、檢點作業，當日早上3人完成第16號升降機外部顯示器更換作業後，下午只留下連員(受傷者)1人於現場從事後續之升降機鋼索清潔作業。下午4時許，連員於升降機機房將第5、6及7號升降機之驅動輪護蓋拆下後，欲利用人員搭乘升降機之自動運轉模式下，直接以手握抹布方式擦拭7號升降機捲動之鋼索，疑似不慎遭鋼索捲入，致左前臂近肘處當場捲斷截肢，連員逐自行走至7樓搭乘電梯時，經現場人員發現緊急進行救護處理，並通報消防局送至馬偕紀念醫院臺北院區救治，目前已完成左前臂截肢手術仍於加護病房治療中。

說明:原升降機防止被捲、被夾之驅

1. 雇主對於鋼索牽引式升降機之鋼索清潔、上油、檢查有導致危害勞工之虞者，應於車廂頂使用安全帶、安全帽或其他防護措施，從事前述作業，特殊情況無法於車廂頂作業時，應指派2名作業勞工以上，將升降機轉換為手動模式，在機房以寸動方式使用特殊工具擦拭鋼索，避免勞工捲入傳動機械內，維護勞工安全。
2. 雇主應使勞工接受適合於各該工作必要之安全衛生教育訓練。

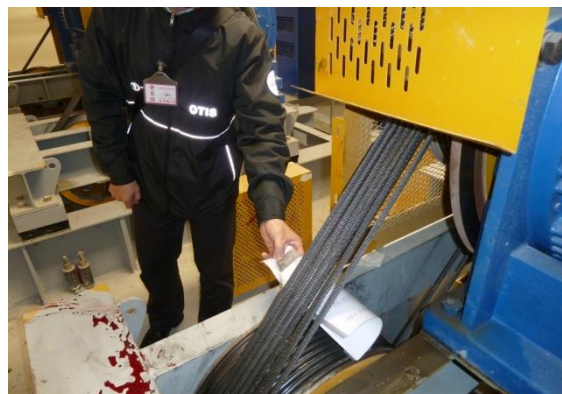
說明:受災者清洗鋼索作業，左手前

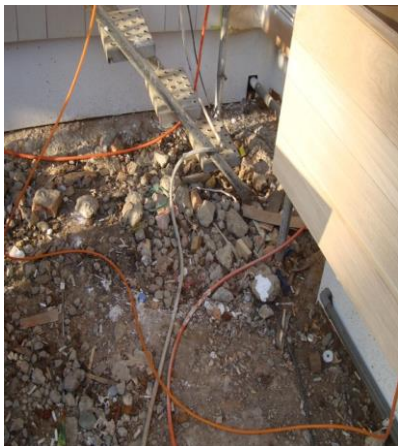
102年3月3日，祥○玻璃行僱用勞工林○○進行玻璃防水處理作業過程中，當工作至上午11時0許，罹災者林○○從施工架樓梯走下時，於快到達地面時，研判因樓梯梯面沾有小碎砂、石，導致其重心不穩而跌倒，又因當時施工架旁有斜擺一合梯，造成罹災者腳以不自然的角度絆到，使得右腳踝受傷，經送馬偕紀念醫院臺北院區診斷為骨折，於開刀手術後，目前在醫院休養中，預計一週可出院返家調養。

說明：施工架、樓梯及地面通道情形(碎石、汙泥)及跌倒位置。

雇主對於勞工工作場所之通道、地板、階梯，應保持不致使勞工跌倒、滑倒、踩傷等之安全狀態，或採取必要之預防措施。

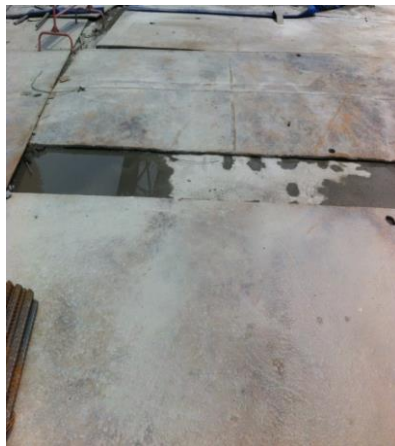
說明：工作場所通道要整理整頓

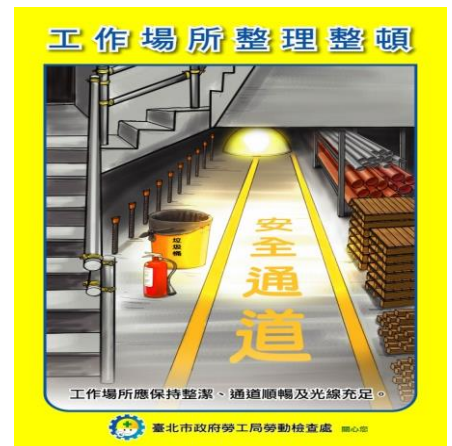
說明：工作場所通道要整理整頓

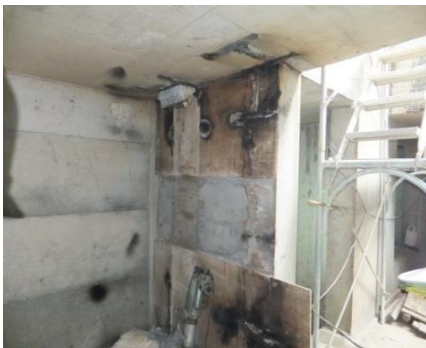
說明：災害現場(共同管道內)

102年3月12日下午2時許，南京東路3段某捷運工程之共同管道工程承攬人國○工程行林姓勞工使用電動破碎機打除共同管道內中間柱旁因漏漿造成之混凝土柱塊，混凝土塊受打除震動而鬆動傾倒，林員為閃躲傾倒之混凝土塊，後退時摔倒受傷，經119送馬偕紀念醫院台北院區急診，當晚10時即出院返家休養。

1. 結構物之拆除應自上至下，逐次拆除。
2. 拆除無支撐之構造物時，應以適當支撐或控制，避免其倒塌。
3. 構造物之拆除，應選任專人於現場指揮監督。

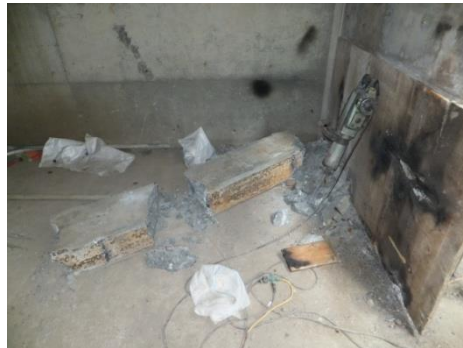
說明：混凝土柱塊受打除震動  
傾倒斷成二截

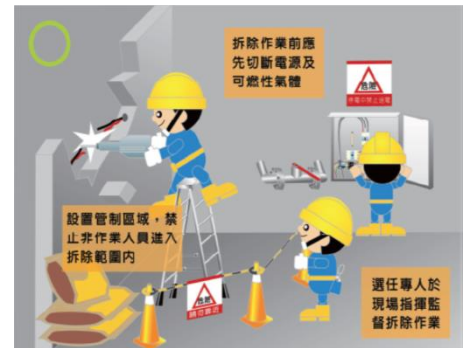
說明：拆除應自上至下，逐次拆除，並選任專人於現場指揮監督。

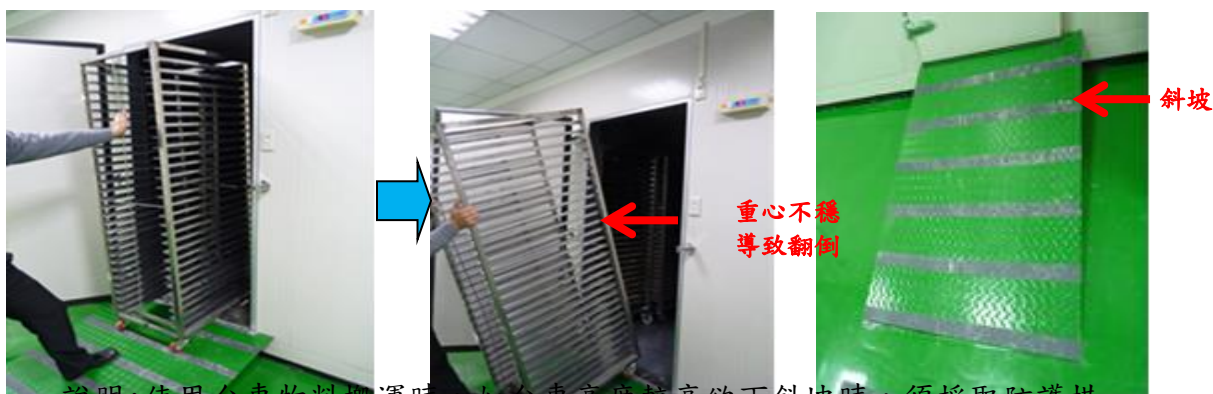
102年1月12日上午7時50分許，士林區延平北路6段蛋○工廠食品股份有限公司之勞工朱○○欲將台車由冷藏庫推出，因冷凍庫與地面有高度差並使用鐵製平台作為下坡輔助器具，在下斜坡時因台車上半部有放置麵皮，下半部無置放任何物料，故台車上重下輕且高度約183公分，下坡時台車重心不穩而翻倒，壓到朱員右小腿及碰撞到前額，導致右小腿骨折及前額撕裂傷，緊急送至吳火獅新光紀念醫院開刀並急救縫合，後續住院觀察中。

說明:使用台車物料搬運時，如台車高度較高欲下斜坡時，須採取防護措施。

1. 本案發生主因係勞工使用台車搬運物料(麵皮)下坡時，台車高度較高且雇主並無採取任何防護措施，導致台車翻倒右小腿致傷。故物料搬運、處置，如以車輛機械作業時，應事先清除其通道、碼頭等之阻礙物及採取必要措施（勞工安全衛生設施規則第152條）。
2. 使用台車物料搬運時，如台車高度較高欲下斜坡時，須採取防護措施，例如增加台車下半部重量、加強下坡平台止滑效果、將下坡平台長度增長以減緩坡度或者直接使用升降設備消除斜坡等等方式。

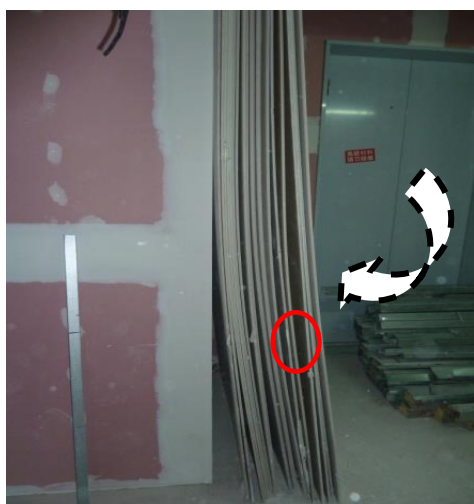
102年1月22日下午4時30分許，本市信義區松高路某新建工程發生1起石膏板倒塌而壓傷水電勞工之職業災害。當時再承攬人王○○(即啟○工程行)勞工白○○及罹災者王○○在21樓進行插座線路測試時，因石膏板直立於插座前，且作業前未將直立之石膏板予以固定或移除，即進行線路測試作業。勞工白○○面貼牆壁，右手伸入石膏板和牆面縫隙中，其右前臂同時碰觸到石膏板和牆面，當其用手指將電線拉出時，感覺石膏板漸漸離開右手臂，此時罹災者在一旁觀看及提供協助。研判石膏板因外力導致倒塌，造成罹災者右半身被重約500公斤之石膏板壓住，通報119經救護車送至國泰綜合醫院急診室治療，當日晚上進行手術治療，目前住院觀察中。

說明：石膏板直立於插座前(現場模擬照片)

雇主對於磚、瓦、木塊或相同及類似材料之堆放，應置放於穩固、平坦之處，整齊緊靠堆置，其高度不得超過一點八公尺，儲存位置鄰近開口部分時，應距離該開口部分二公尺以上。

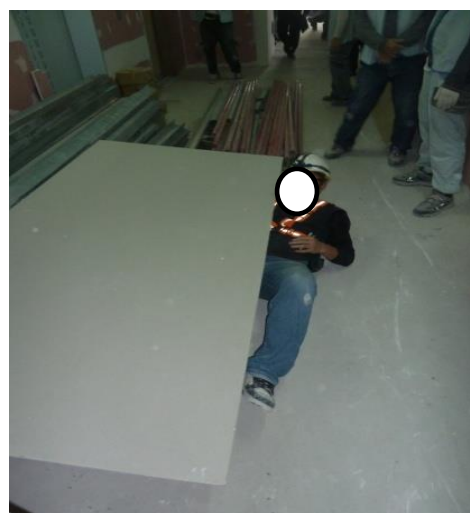
說明：石膏板因外力導致倒塌，造成罹災者右半身被石膏板壓住(現場模擬照

片)

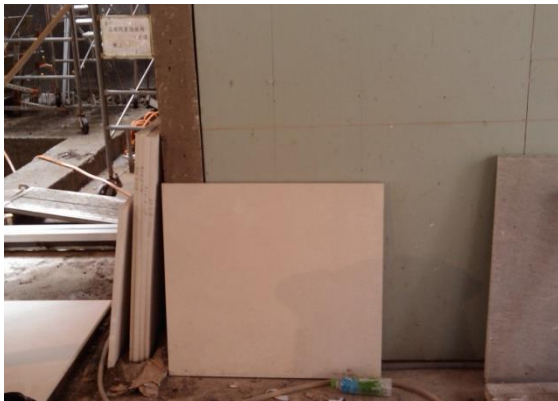
說明：案發現場

102年3月29日17時30分許，安○石材有限公司勞工王○○於1樓室內從事地坪石材鋪貼作業，因當日該組僅王員1人作業，王員於抽取倚靠堆放在牆壁石材時，石材突然傾倒倚向王員，壓到王員腿部，案發後經同仁緊急通報119送往財團法人馬偕紀念醫院臺北院區醫治，目前仍住院療養中。

1. 雇主對物料之堆放，以不倚靠牆壁或結構支柱堆放為原則。
2. 雇主應訂定自動檢查計畫，實施自動檢查。
3. 雇主對新僱勞工或在職勞工於變更工作前，應使其接受適於各該工作必要之安全衛生教育訓練。
4. 雇主應會同勞工代表訂定適合其需要之安全衛生工作守則，報經檢查機構備查後，公告實施。

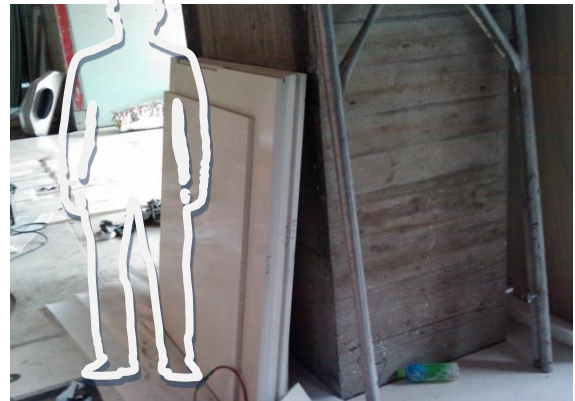
說明：罹災者抽取石材時，石材傾倒倚向王員，壓到王員腿部(石材大小與罹災者比例如圖示)。

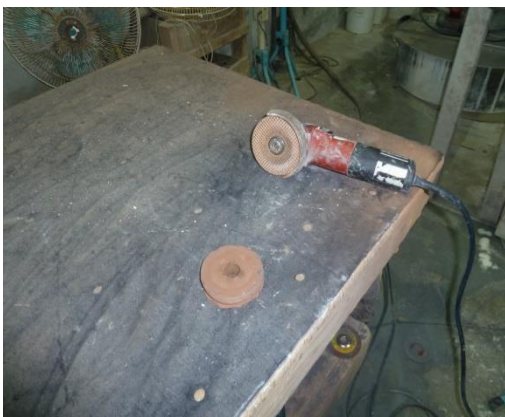
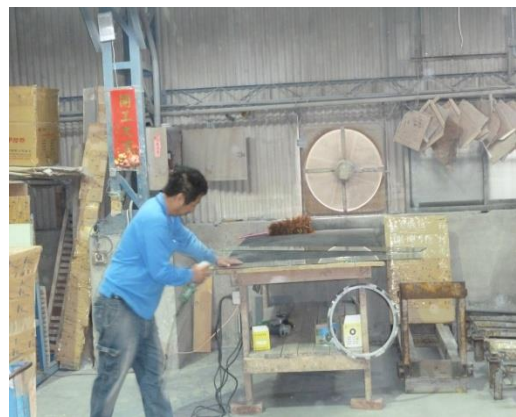
罹災者為玻璃拋光機台的操作技師，於102年3月12日13時30分左右，使用手持式研磨機切削拋光機的研磨輪(陶瓷材質)，因手持式研磨機錯換為金屬切割用的砂輪片，由於硬度較差，導致切削中而高速迴轉的砂輪片破裂飛濺而出，造成罹災者左手虎口及大拇指上方3道長約5公分傷口，深可見骨，經罹災者呼救後由同事通報119，後送至新光醫院急救，經診斷後並未傷及筋骨，經縫合手術後，約24時左右出院。

1. 雇主對於研磨機操作高速運轉之砂輪片可能因爆裂飛出傷人之潛在危害應提高警覺，並採取：「1. 應使作業勞工著用防止被割傷之適當防護裝備，2. 禁止與工作無關之人員進入作業場所」等防範措施。
2. 雇主對新僱勞工或在職勞工於變更工作前，應使其接受適於各該工作必要之安全衛生教育訓練，提高勞工危害意識。
3. 雇主應落實現場機械器具正確使用及取得之管理，以避免類似意外再次發生。

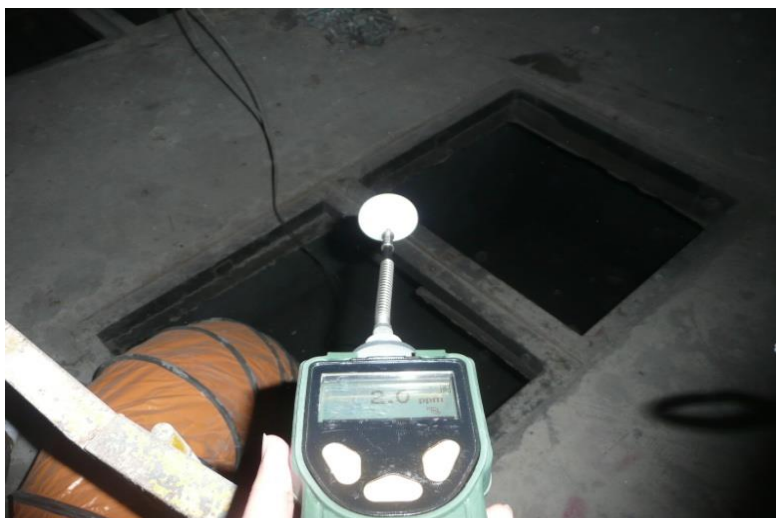
102年2月1日17時0分許，對於承攬人所僱勞工江○○於（98建180）國立台北科技大學教學研究大樓新建工程從事地下3樓焊接配管作業（位於筏基上方），因筏基充滿使用環氧樹脂及油漆作業所揮發之有機溶劑，具有火災爆炸之危險，現場作業負責人並未管制動火程序，於筏基上方處從事電銲作業，火星掉入筏基室內，引燃內部有機溶劑蒸氣，火舌從地底噴出，致發生承攬人「成○工程有限公司」勞工江○○發生火災爆炸職業災害。

說明：注意局限空間危害，火災爆炸不可忽視。

1. 對於局限空間作業，致有火災爆炸之虞，必須要強制通風換氣。
2. 在局限空間出入口，必須要張貼危害告示，以及相關緊急聯絡人之資料等必要資訊。
3. 現場作業負責人員，必須要隨時巡視，做好現場管控，調度作業先後順序，避免危害作業共同進行。
