臺北市職業災害案實錄彙編

第 29 期

2016. 4. 01-2016. 6. 30

臺北市勞動檢查處編印

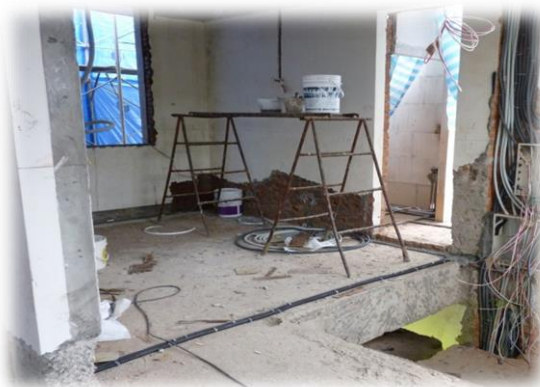
罹災者張○○於105年4月1日受雇主指派，前往文山區辛亥路4段101巷民宅進行天花板修補工程。上午10時50分，罹災者於3樓準備作業時，於往返作業區域與材料放置地點，不慎由未設扶手之樓梯開口處墜落至地下1樓（墜落高度約9公尺），經通報119後由救護車送往萬芳醫院急救，惟仍於次日（2日）不治死亡。

說明：勞工作業區域位於樓梯開口旁。

- 1、 雇主對於高度2公尺以上之屋頂、鋼樑、開口部分、階梯、樓梯等場所作業，勞工有遭受墜落危險之虞者，應於該處設置護欄、護蓋或安全網等防護設備。
- 2、 雇主應設置職業安全衛生業務主管及管理人員。
- 3、 雇主應依其事業單位規模、性質，訂定職業安全衛生管理計畫。
- 4、 雇主應訂定自動檢查計畫
- 5、 雇主對新僱勞工或在職勞工於變更工作前，應使其接受適於各該工作必要之一般安全衛生教育訓練。
- 6、 雇主應會同勞工代表訂定適合其需要之安全衛生工作守則。

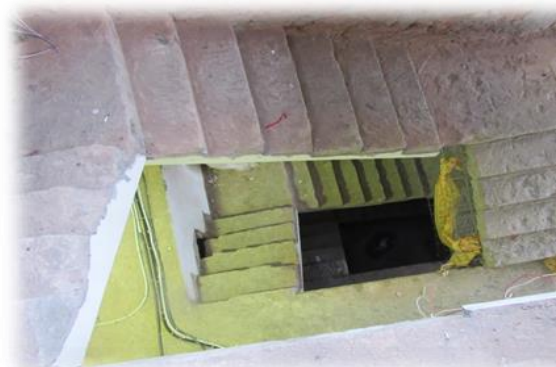
說明：樓梯開口俯視圖。

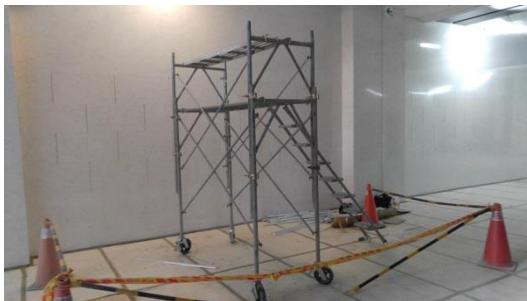
105年4月25日，承攬人雇主葉○○指派所僱勞工林○○（罹災者），獨自於工地1樓大廳內（挑高約4公尺）使用移動式施工架進行照明燈管安裝作業，林○○（罹災者）作業至10時45分時，因移動式施工架未設置防墜設施，致罹災者者自施工架上（施工架頂層高度約2.5公尺）墜落至地面，經現場其他事業單位勞工發現後，緊急通報消防局送往國立臺灣大學醫學院附設醫院急救，仍於當日晚間23時52分不治死亡。

說明：災害現場照片：裝修工人於高度 2.5 公尺的移動式施工架上作業，未設置防墜設施，亦未使用安全上下設備及戴用安全帽而肇災。

- 1、對於進入營繕工程工作場所作業人員，應提供適當安全帽，並使其正確戴用。
- 2、高度2公尺以上之移動式施工架應設置護欄等防護設備，又高差超過1.5公尺以上之移動式施工架應設置安全上下設備。

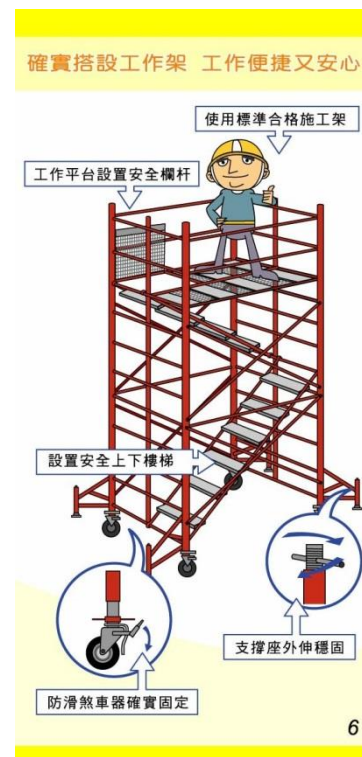
說明：標準施工方式。

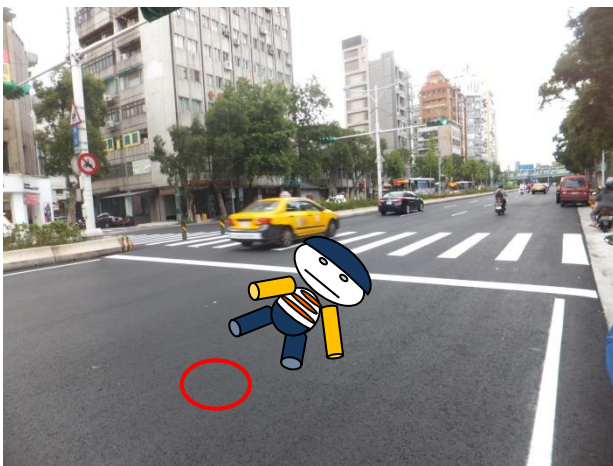
105年6月29日下午2時許，保○工程器材有限公司所僱1名從事標線劃線作業之勞工簡○○，於道路中央進行機車停等區圖案之放樣作業時，突然遭行經該路段之機車撞倒，造成簡員向後仰倒，頭部撞擊地面且安全帽破裂。經現場人員趕緊叫救護車送至臺北市立聯合醫院仁愛院區急救，於105年7月1日不治死亡。

說明：罹災者發生交通事故地點（未依規定設置適當交通號誌、標示或柵欄，亦未設置交通引導人員。）

- 1、雇主對於有車輛出入、使用道路作業、鄰接道路作業或有導致交通事故之虞之工作場所，應依道路交通主管機關規定設置適當交通號誌、標示或柵欄。
- 2、雇主對於勞工從事道路挖掘、施工、工程材料吊運作業、道路或路樹養護等作業時，應於適當處所設置交通引導人員。

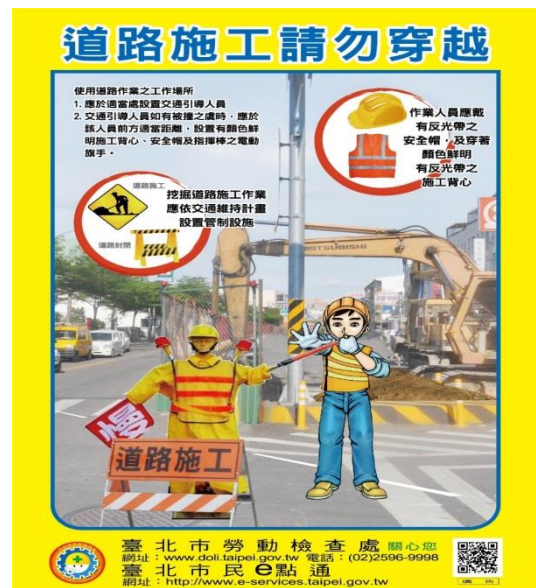
說明：使用道路作業，應設置適當交通號誌、標示或柵欄；若從事道路施工作業時，應於適當處所設置交通引導人員。

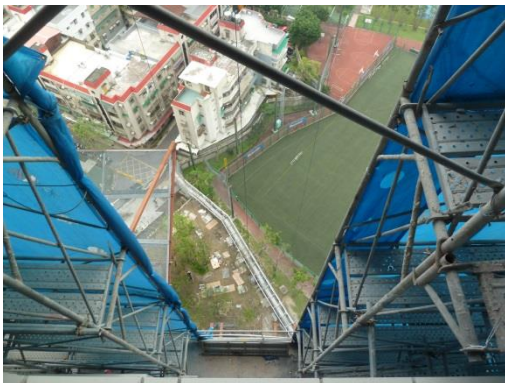
賴○榕(即○銳工程行)承攬(102建○)○固建設天鑄大樓新建工程之裝修工程，馮○○(罹災者)為賴○榕(即○銳工程行)所僱用之勞工。105年4月1日馮員於17樓施工架架上執行吊掛及安裝窗花材料之作業，於吊掛完成後欲跨越當層(17樓)施工架回到室內，不慎從外牆與施工架間之開口跌落至16樓遮斷層木地板而受傷，另堆置於16層遮斷層鋼筋掉落至1樓，擊中賴○○(罹災者)肩膀，2人經119救護車送往榮總醫院醫治，並於翌日上午11:00出院。

說明：現場人員墜落情形。

- 1、雇主對於高度2公尺以上之屋頂、鋼樑、開口部分、階梯、樓梯、坡道、工作臺、擋土牆、擋土支撐、施工構臺、橋樑墩柱及橋樑上部結構、橋臺等場所作業，勞工有遭受墜落危險之虞者，應於該處設置護欄、護蓋或安全網等防護設備。
- 2、雇主應設置覆網攔截位能小於12公斤・公尺之高處物件。
- 3、雇主應依其事業規模、特性，訂定職業安全衛生管理計畫，執行安全衛生管理事項。

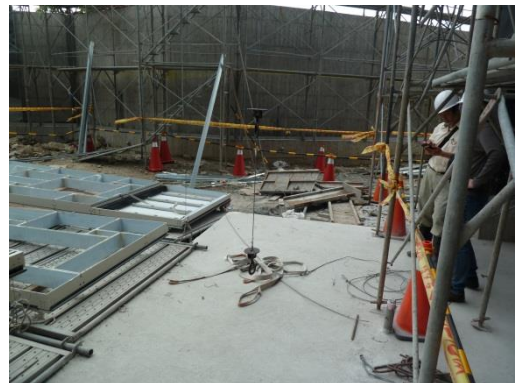
說明：現場物體飛落情形。

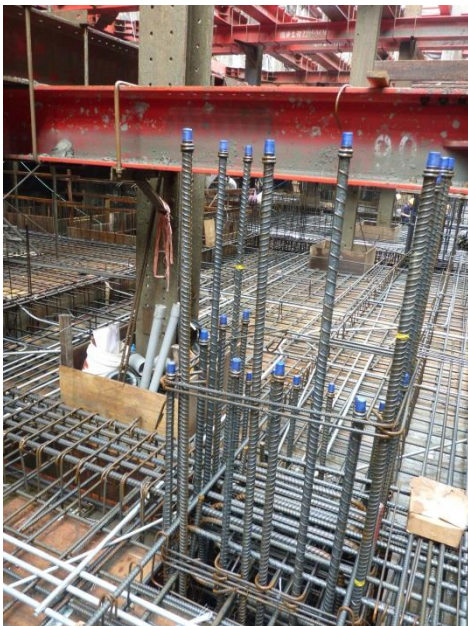
105年4月26日上午6時許，罹災勞工汪○○到達工地，在欲前往地下3樓施作區域時，因工地未設置符合規定之上下設備，而直接攀爬安全支撐至地下3樓（安全支撐與樓板之高度差約為220公分）；汪員為便於攀附，將手指插在安全支撐型鋼之螺栓孔內，並因不明原因墜落，右手無名指兩指節撕裂斷落於型鋼上。汪員斷指後自行回到1樓，請保全協助撥打119，送往新光醫院救治，但未一併攜帶斷指，待救護車再次回到工地搜尋斷指時，已錯過斷肢接續之時機，無法接回。

說明：勞工墜落之安全支撐型鋼。

- 1、雇主對於高度2公尺以上之屋頂、鋼樑、開口部分、階梯、樓梯、坡道、工作臺、擋土牆、擋土支撐、施工構臺、橋樑墩柱及橋樑上部結構、橋臺等場所作業，勞工有遭受墜落危險之虞者，應於該處設置護欄、護蓋或安全網等防護設備。
- 2、雇主對勞工於高差超過1.5公尺以上之場所作業時，應設置能使勞工安全上下之設備。
- 3、事業單位應確實聯繫、巡視工作場所，協調工作流程及安全設施之使用等事項。

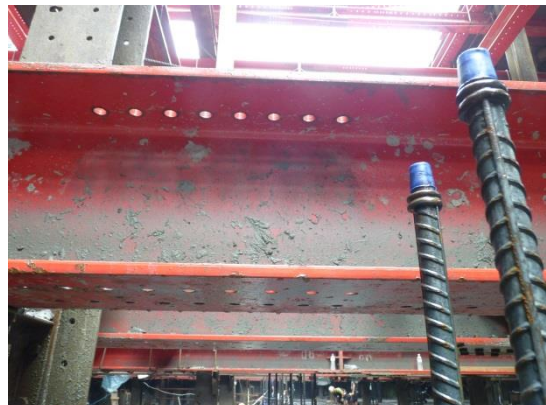
說明：勞工手指斷裂處。

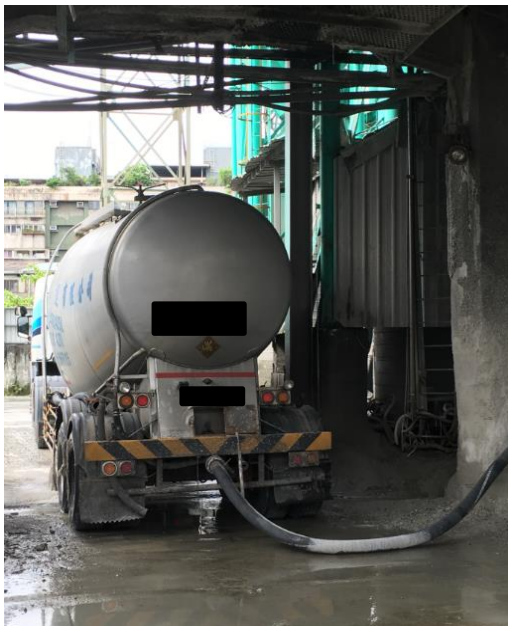
某水泥製品廠向○○資源公司購買爐石粉，該資源公司再將爐石粉的運輸作業交付「東○通運股份有限公司」承攬。105年4月26日8時許，東○通運所屬司機俞○○駕駛載有爐石粉的槽車進入該水泥製品廠卸料，過程中俞○○發覺槽車有漏氣情形（槽車頂之活動閥有白煙冒出），故卸料完畢並將卸料管等器材收拾後，俞○○便爬上槽車車頂，欲將活動閥關緊，不慎從槽車頂跌落地面（墜距約3.5m），以致右手腕脫臼，顱內有輕微出血。

說明：現場照片（非發生事故之車輛）。

- 1、勞工於槽車頂等有墜落之虞之工作場所作業或進行相關事務時，工作現場若無裝卸作業平台、懸吊式滑軌防墜裝置等防護措施，雇主應禁止勞工進行相關作業。
- 2、以本案為例，雇主應與該水泥製品廠協調於卸料區域設置安全母索等利於勞工使用掛勾之設施；另外，雇主應教育勞工非必要不應爬上槽車，若要上槽車車頂作業，務必使勞工確實使用背負式安全帶並正確使用掛勾。

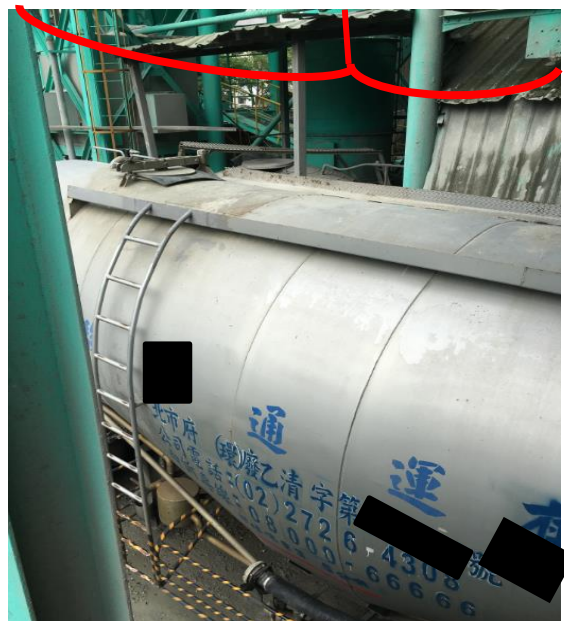
說明：卸料區上方設置穩固之繩索（如紅線所示）以利勞工掛勾使用。

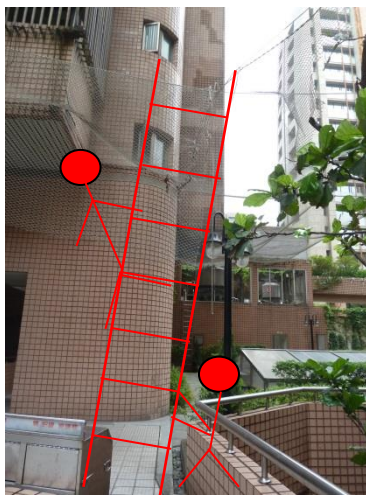
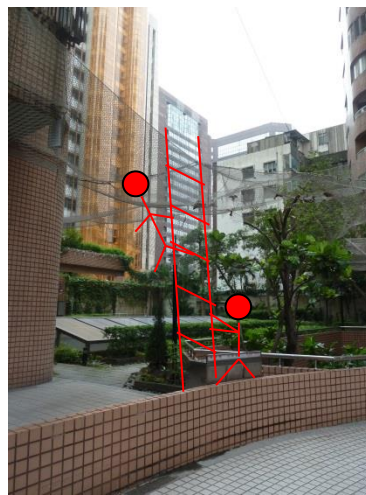
○沛有限公司承攬安和路2段○號之防護網吊掛工程，張○○（罹災者）為該公司所僱用之勞工。105年5月23日張員及聞員（輔助張員扶持移動梯）將移動梯倚靠於空中之鋼索（高度3m）作為支持點，進行社區舊有之防護網剪除，因張員所使用之剪除工具為砂輪機，於剪除時因繩索瞬時斷裂，間接使鋼索鬆弛，致使移動梯晃動，張員重心不穩墜落而受傷，經通報119救護車送往財團法人國泰綜合醫院醫治，並於當日晚上11點多出院。

說明：現場作業情況，人員墜落情形。

- 1、雇主對於使用之移動梯，應採取防止滑溜或其他防止轉動之必要措施。
- 2、雇主對於在高度2公尺以上之處所進行作業，勞工有墜落之虞者，應以架設施工架或其他方法設置工作台。
- 3、雇主應使勞工接受適合於各該工作必要之安全衛生教育訓練。

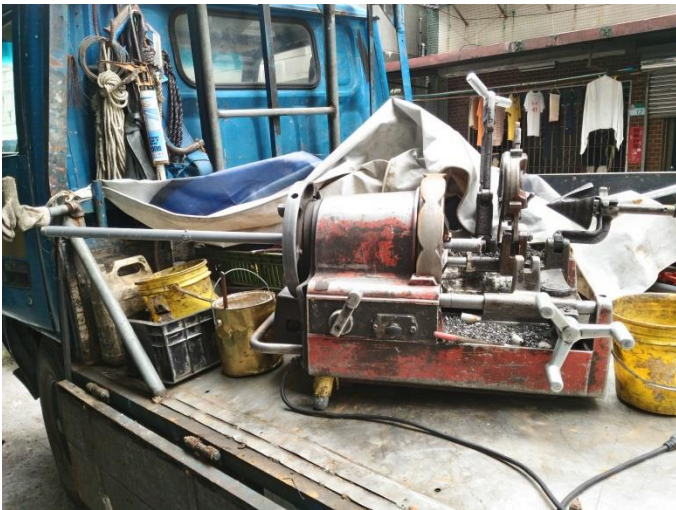
105年4月14日上午約9時許，鄒○○及其妻黃○○（罹災者）於本市士林區中山北路6段○○○號前，從事○○○瓦斯股份有限公司承攬予宏○工程有限公司的瓦斯配管改管工程。災害發生時，黃○○正將瓦斯管放在攻牙機上旋轉，以便進行瓦斯管外膠帶包覆作業，不知何故左手前臂被捲入攻牙機，鄒○○見狀立即切斷攻牙機運轉，此時恰有一警察經過，便請警察通知救護車，送臺北榮民總醫院治療。

說明：攻牙機夾持瓦斯管旋轉示意圖。

- 1、雇主應使勞工接受適合於各該工作必要之安全衛生教育訓練。
- 2、雇主應訂定職業安全衛生管理計畫。（如對瓦斯管之膠帶纏繞包覆作業訂定標準作業程序（SOP））。

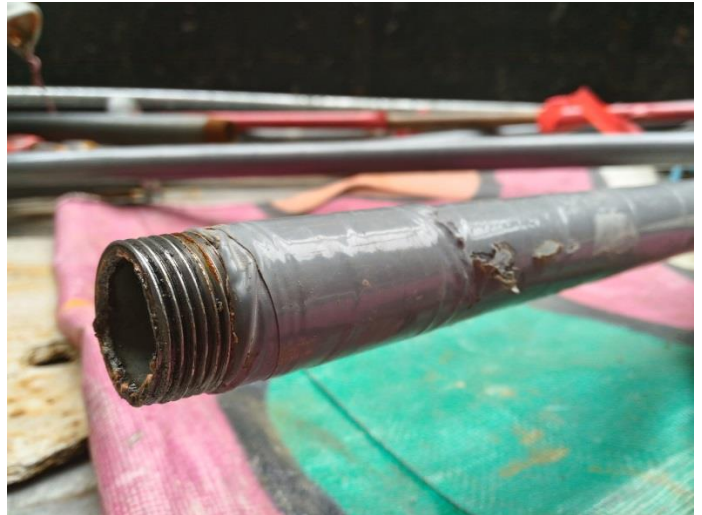
說明：膠帶包覆情形

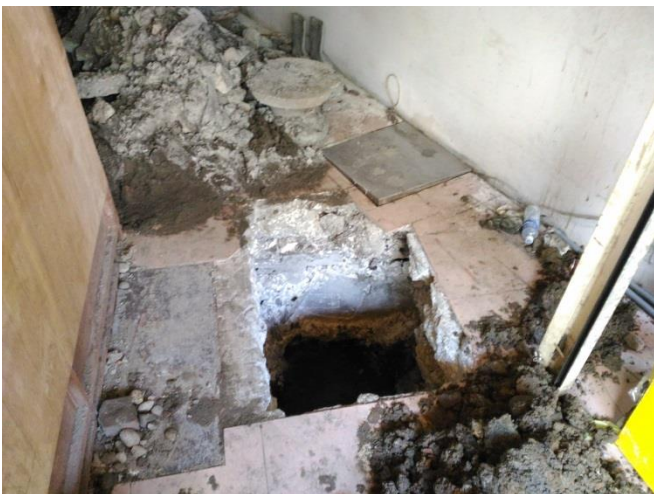
105 年 4 月 26 日上午 2 時許，雇主黃○○及 4 名勞工於文林路某商家內進行瓦斯漏氣搶修，開挖時蓄積於排水溝內的瓦斯大量洩出，觸及旁邊裸露電線而引起爆炸。造成雇主及 3 名勞工手部及臉部 2~3 級燒燙傷，經 119 送至新光醫院及榮民總醫院治療。

說明：漏氣點下方為排水溝，造成洩漏之瓦斯蓄積在下方水溝內。一經開挖即大量外洩。

- 1、雇主對工作場所中原有之電線、電力配管、電信管線、電線桿及拉線、給水管、石油及石油產品管線、煤氣事業管線、危險物或有害物管線等，如有妨礙工程施工安全者，應確實掌握狀況予以妥善處理；如有安全之虞者，非經管線權責單位同意，不得任意挖掘、剪接、移動或於其鄰近從事加熱工作。
- 2、雇主對於作業場所有易燃液體之蒸氣、可燃性氣體或爆燃性粉塵以外之可燃性粉塵滯留，而有爆炸、火災之虞者，應依危險特性採取通風、換氣、除塵等措施外，並依下列規定辦理：蒸氣或氣體之濃度達爆炸下限值之百分之三十以上時，應即刻使勞工退避至安全場所，並停止使用煙火及其他為點火源之虞之機具，並應加強通風。

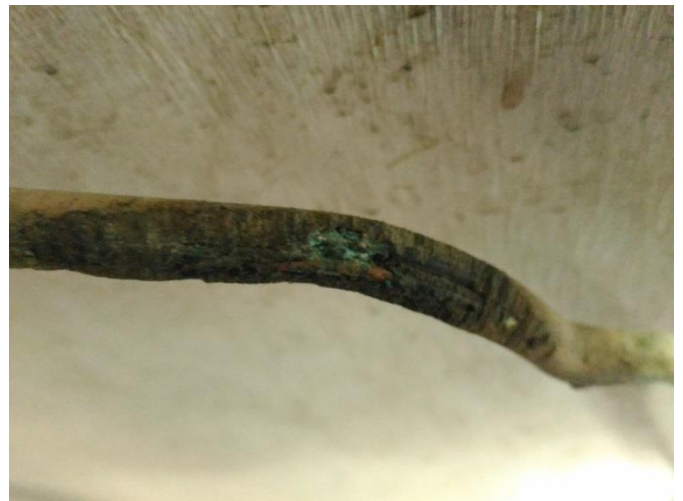
說明：現場電線裸露引起火花。

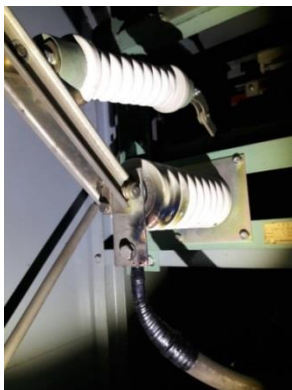
105年4月29日下午1時45分，升○營造有限公司承攬本市中正區博愛路○○辦公廳舍遷移整修工程，升○公司為查驗大樓電力線路，請機電包商企○股份有限公司下包商巨昇○工程行勞工黃○旺至地下3樓變電機房內，打開配電箱以三用電表查驗隔離開關線路時，觸及22kv高壓電線路，造成黃員左手臂、右手肘至前胸燒傷，經送國立臺灣大學醫學院附設醫院急診，於5月10日出院返家休養。

說明：配電箱內隔離開關上留有高壓電燒黑痕跡。

- 1、雇主使勞工從事於高壓電路從事檢查、修理等活線作業時，應使作業勞工：(1)戴用絕緣用防護具，並於有接觸或接近該電路部分設置絕緣用防護裝備。(2)使用活線作業用器具。(3)使用活線作業用絕緣工作台及其他裝備，並不得使勞工之身體或其使用中之工具、材料等導電體接觸或接近有使勞工感電之虞之電路或帶電體。
- 2、雇主對於高壓以上之活線作業及活線接近作業，應將作業期間、作內容、作業之電路及接近於此電路之其他電路系統，告知作業之勞工，並應指定監督人員負責指揮。
- 3、雇主對於在職勞工，應依工作性質使其接受安全衛生在職教育訓練。

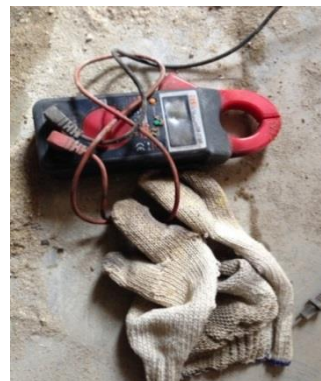
說明：受傷勞工所戴棉質手套及使用電表。(電表已被高壓電燒壞)

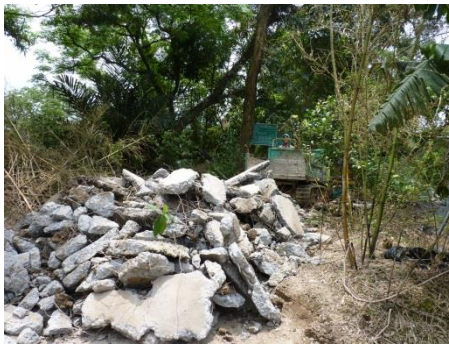
105年5月3日14時31分，富○山營造有限公司承攬臺北市內○區清○農場邊坡步道拆除作業，勞工高○杰將6.5公噸之傾卸式卡車停於斜坡上至車斗後方作業，因車子突然滑動撞擊到傷者手臂，經送內湖三軍總醫院救治後即回家休息。

說明：事發之斜坡。

- 1、雇主對於新僱勞工或在職勞工於變更工作前，應使其接受足夠時數之安全衛生教育訓練。
- 2、雇主對於就業場所作業之車輛機械，應規定駕駛者或有關人員負責執行，駕駛者離開其位置時，應將吊斗等作業裝置置於地面，並將原動機熄火、制動，並安置煞車等，防止該機械滑走。
- 3、就業場所作業之車輛機械若無設置防止滑落之裝置，雇主應禁止停放於有滑落危險之虞之斜坡。

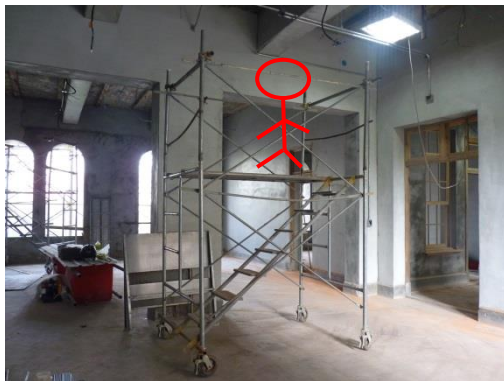
說明：賴員於施工架上進行水電配線作業。

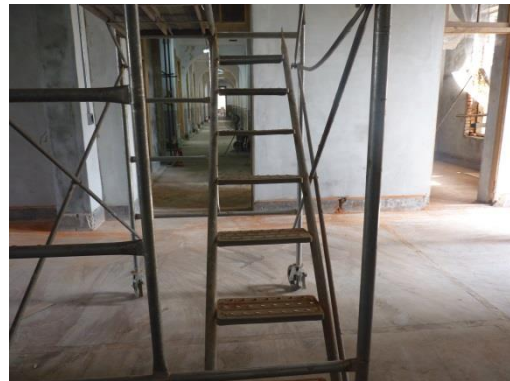
105年6月22日下午3時多，水電施工廠商云○公司勞工林○○於寧夏路工地進行水電配線作業，當其準備收工從移動式施工架下來時，不慎自上下設備跌落地面，撞擊到頭部並造成手部擦傷，現場人員立即通報119送往淡水馬偕醫院縫合治療。

說明：收工下來時不慎從上下設備跌落地面。

- 1、雇主應依其事業規模、特性，訂定職業安全衛生管理計畫，執行職業安全衛生事項。
- 2、雇主應訂定自動檢查計畫，實施自動檢查。
- 3、對新僱勞工應使其接受適於各該工作必要之安全衛生教育訓練。
