臺北市職業災害案實錄彙編

第 11 期

2011.10.01-2011.12.31

臺北市政府勞工局勞動檢查處編印

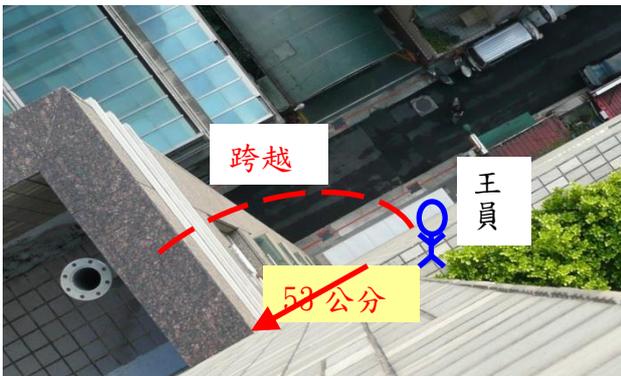
100年12月19日上午10時40分許，○○清潔有限公司所僱勞工王○○等2員，至本市中山區松江路辦公大樓從事外牆清洗作業，王員等2員於屋頂從事吊籠移機作業時，王員從女兒牆跨越橫隔53公分之另端女兒牆，不慎失足從屋頂墜落至地面，當場無生命跡象，經通報消防局送至馬偕醫院急救仍不治。

說明：頂樓跨越橫隔女兒牆示意圖  
(俯視)

1. 雇主對於高度在2公尺以上之工作場所邊緣及開口部分，勞工有遭受墜落危險之虞者，設有適當強度之圍欄、握把、覆蓋等防護措施顯有困難，或作業之需要臨時將圍欄等拆除，應採取使勞工使用安全帶等防止因墜落而致勞工遭受危險之措施。
2. 雇主應會同勞工代表訂定適合其需要之安全衛生工作守則供勞工遵守。
3. 雇主對勞工應施以從事工作及預防災變所必要之安全衛生教育、訓練。
4. 雇主應依其事業規模、特性，訂定勞工安全衛生管理計畫，執行勞工安全衛生事項。

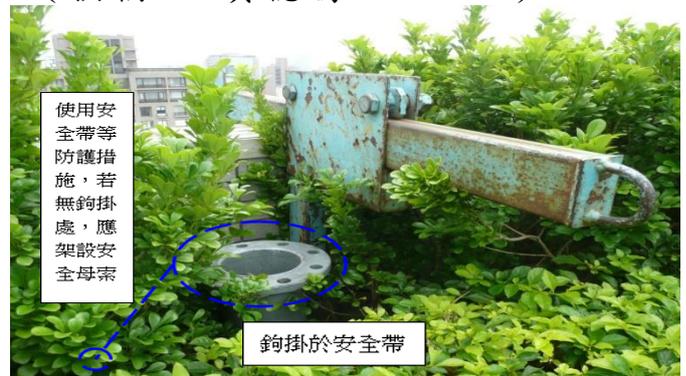
說明：工作場所邊緣或開口作業時，應使用安全帶等措施防止墜落

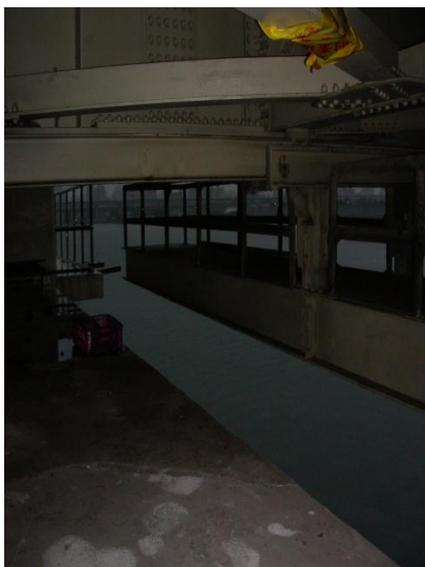
100 年 11 月 19 日下午約 14 時 50 分，位於士林區重陽橋之景觀改善工程於進行帽樑上新設 LED 燈作業時，發生 1 起勞工被夾死亡職業災害。罹災勞工當時蹲於帽樑旁工作車（移動式工作平台）內操作開關，工作車移動時，勞工欲將安全帶脫鉤以便回至工作車內，雖順利脫鉤，惟仍不及移動而導致頭部被鋼樑及工作車之護欄夾住。同事見狀立即停下工作車，並通報 119。消防人員以油壓設備將其救出，送新光醫療財團法人新光吳火獅紀念醫院急救，惟仍不治死亡。

說明：橋樑下方附掛之軌道式工作車

1. 雇主應使勞工於機械、器具或設備之操作、修理、調整及其他工作過程中，有足夠之活動空間，不得因機械、器具或設備之原料或產品等置放致對勞工活動、避難、救難有不利因素。
2. 雇主應會同勞工代表訂定適合其需要之安全衛生工作守則，報經檢查機構備查後，公告實施。勞工對於前項安全衛生工作守則，應切實遵行。
3. 雇主應訂定自動檢查計畫，實施自動檢查。

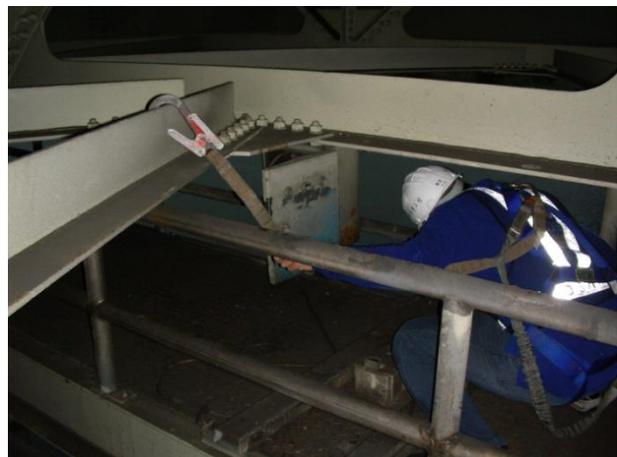
說明：模擬勞工安全帶鉤掛情形  
（未有足夠活動空間）

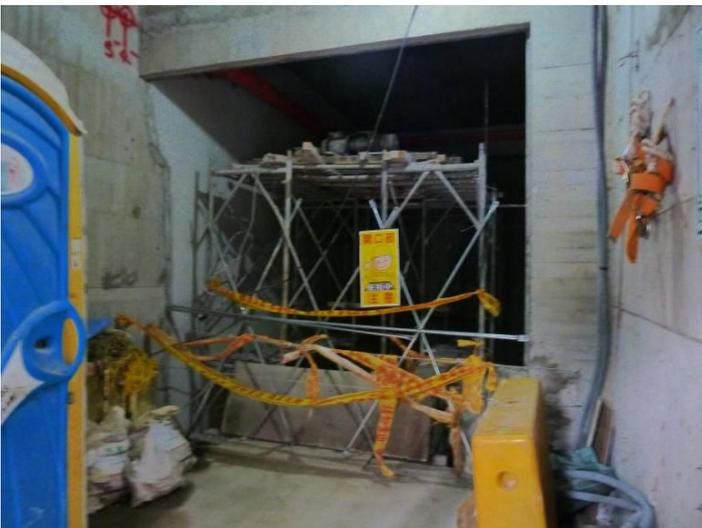
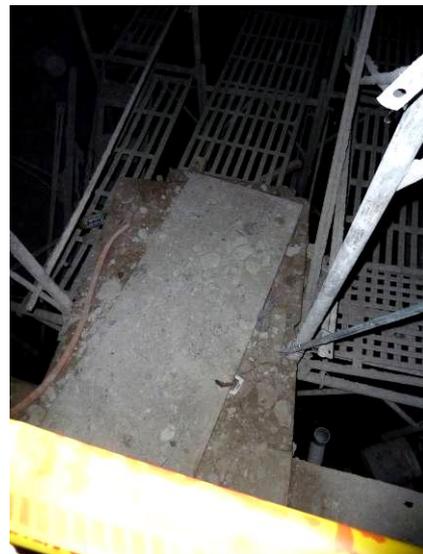
100年10月5日上午11時許，天○公司○工地：益○公司所僱勞工莊○○進行地下受電室鐵拉門吊掛作業時，因雇主未確實要求其使用安全帶，導致罹災者自1樓汽車升降機直井墜落至地下3樓吊料工作平台（落距9.4公尺），經通報消防局119，送往三軍總醫院汀洲院區轉內湖院區加護病房觀察中。

說明：罹災勞工進行地下受電室鐵拉門吊掛作業時，因雇主未確實要求其使用安全帶，導致其自1樓汽車升降機直井墜落至地下3樓吊料工作平台（落距9.4公尺）。

- 1、雇主對於在高度2公尺以上之高處作業，勞工有墜落之虞者，應使勞工確實使用安全帶、安全帽及其他必要之防護具。
- 2、雇主對勞工應施以從事工作及預防災變所必要之安全衛生教育、訓練。
- 3、原事業單位與承攬人及再承攬人分別僱用勞工共同作業時，工作場所負責人應立即停止有發生墜落危險之虞之鐵門吊掛作業，對於鐵門吊掛危險性作業之工作場所應確實巡視、連繫與調整改善承攬人及再承攬人之工作場所之危害，且應確實提供相關承攬事業間之安全衛生教育之指導及協助。

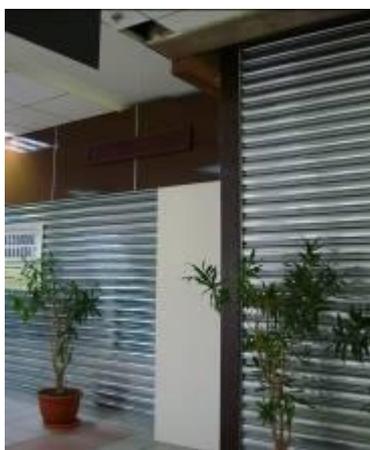
100 年 10 月 5 日 16 時 17 分翁○企業有限公司所僱勞工林○○於臺北車站 1 樓遊客服務中心旁使用高度未滿 2 公尺之合梯從事電話線安裝作業，因地面光滑及合梯梯腳止滑橡膠墊脫落導致勞工從合梯上摔落，造成左鎖骨及肋骨斷裂，經通報 119 後送往國立臺灣大學醫學院附設醫院急救。

說明：臺北車站 1 樓遊客服務中心旁使用合梯從事電話線安裝作業。

- 1、雇主應依其事業規模、特性，訂定勞工安全衛生管理計畫，執行工作環境或作業危害之辨識、評估及控制。
- 2、雇主應依勞安法及其相關規定會同勞工代表訂定適合需要之安全衛生工作守則，報經檢查機構備查後，公告實施。
- 3、合梯梯腳應設置止滑裝置。

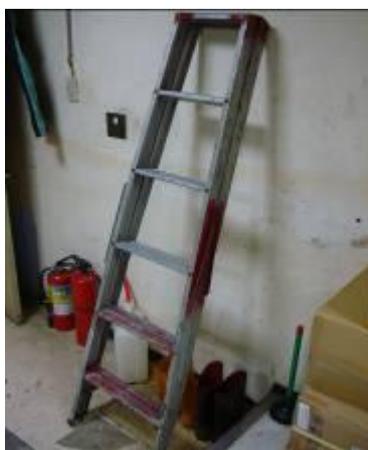
說明：林○○作業時使用高度未滿 2 公尺之合梯，其梯腳已局部變形。

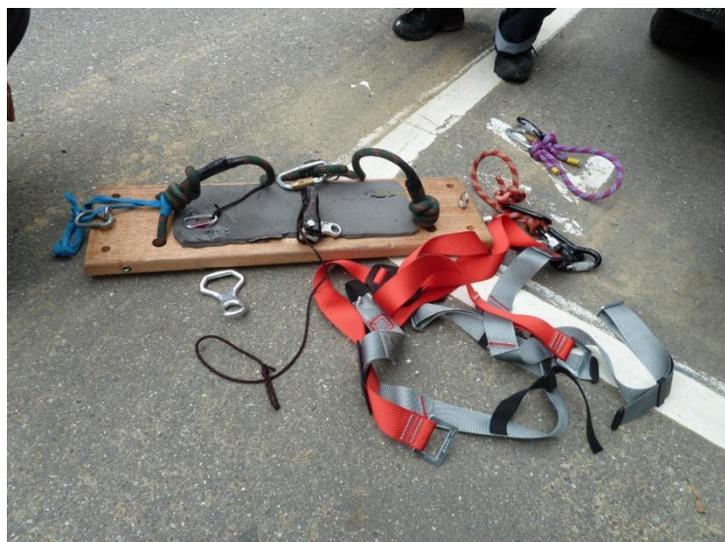
100年10月16日上午9時許，勞工蘇○○（傷者）等3員至本市內湖區陽光街，使用繩索從事大樓玻璃美容勘查作業，蘇員（未接受工程用繩索技術教育訓練）從屋頂下降至3樓作業後，欲垂降時因操作不當造成下滑，引發緊張拉扯後備裝備（防墜器）後端細繩，使後備裝備無法發揮正常防墜功能，蘇員從3樓墜落至地面，造成頭部與頸部撕裂傷及腰椎骨折，經通報消防局送至三軍總醫院救治，目前仍住院療養中。

說明：勞工使用繩索（吊板）從事外牆作業

1. 對於在高度2公尺以上之高處作業，勞工有墜落之虞者，應視作業特性使用安全帶、安全帽及其他必要之防護具。
2. 雇主對勞工應施以從事工作及預防災變所必要之安全衛生教育、訓練。

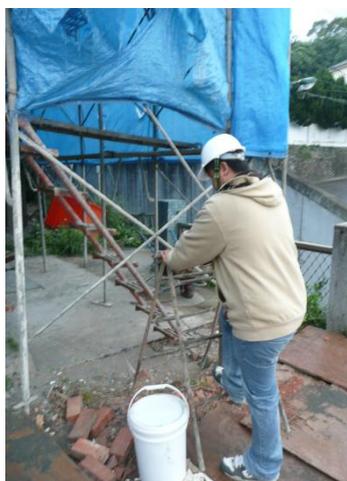
10月17日中午12時左右，○晟有限公司所僱勞工皇○○欲將彈性水泥桶(重約30公斤)搬運至施工架上放置，當其一手拿著水泥桶站上鋼管合梯(無安全梯面，高度1.5公尺)時，因重心不穩自合梯上跌倒而墜落至地面，造成胸部受傷，經通報119送行政院國軍退除役官兵輔導委員會台北榮民總醫院急救，經診斷為右側胸腹挫傷，並於當日18時出院回家休養。

說明：勞工站上鋼管合梯(無安全梯面)欲將彈性水泥桶搬運至施工架上放置，因重心不穩墜落至地面，造成胸部挫傷。

1. 對於物料之搬運，應儘量利用機械以代替人力，運輸路線，應妥善規劃，並作標示。
2. 對於使用之合梯，應有安全之梯面。
3. 對從事營造裝修作業之勞工應依其工作性質施以勞工安全衛生教育訓練。

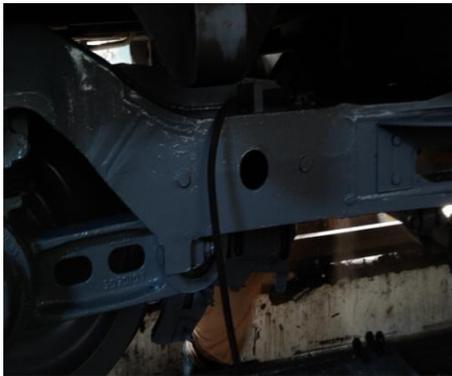
台○機廠所僱勞工張○○，於 100 年 11 月 1 日下午 2 時 03 分許從事車廂轉向架安裝作業(轉向架離維修通道地面約 1.5 公尺)，張員作業時跨坐於轉向架上(轉向架 10 月 31 日剛完成噴漆作業)，作業完成準備起身離開時疑似因吸入過量有機溶劑蒸氣造成暈眩，不慎跌落維修通道，造成下巴及左手臂擦傷，於 14 時 10 分通報 119 勤務中心送往臺北市立聯合醫院忠孝院區急救，初步判斷，並無大礙。

說明：勞工工作場所(轉向架剛完成噴漆)。

- 1、勞工作業時有吸入過量有害之有機溶劑蒸氣之虞時，雇主應提供適當之呼吸防護器具供當班作業勞工使用。
- 2、雇主應使勞工接受適於該工作必要之安全衛生教育訓練。

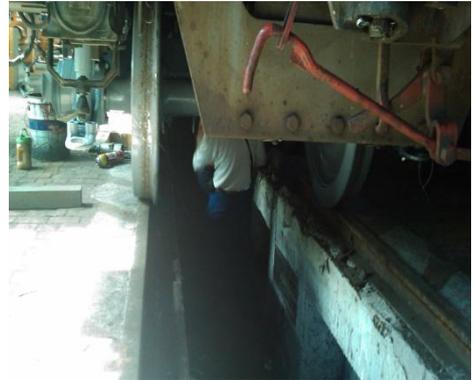
說明：勞工墜落處。

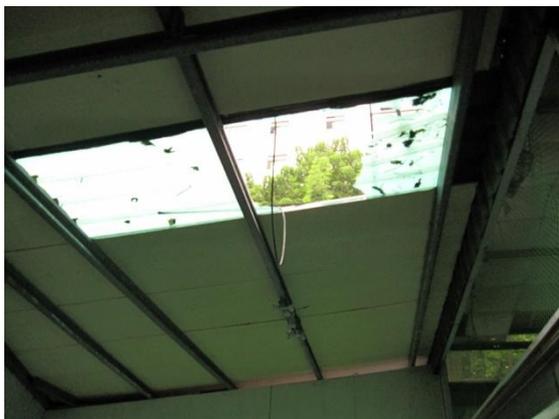
100年11月18日上午14時30分許，○○○小客車租賃股份有限公司勞工白○○（罹災者）於大同區承○路之洗車廠房屋頂清掃樹葉作業時，屋頂採光罩因無法承載其重量而破裂，罹災者不慎墜入廠房內，左腳踝與左膝碰撞車頂後滑落地面，現場立即通報119緊急送馬偕醫院救治，經醫生診斷後除左腳扭傷及腰椎些微裂傷外並無大礙，當晚即返家休養。

說明：採光罩因無法承載重量而破裂

1. 雇主對勞工於石綿板、鐵皮板、瓦、木板、茅草、塑膠等材料構築之屋頂從事作業時，為防止勞工踏穿墜落，應於屋架上設置適當強度，且寬度在三十公分以上之踏板或裝設安全護網。
2. 雇主對新僱勞工或在職勞工於變更工作前，應使其接受適於各該工作必要之安全衛生教育訓練。
3. 雇主應依有關規定會同勞工代表訂定適合其需要之安全衛生工作守則。
4. 雇主應設置勞工安全衛生業務主管。

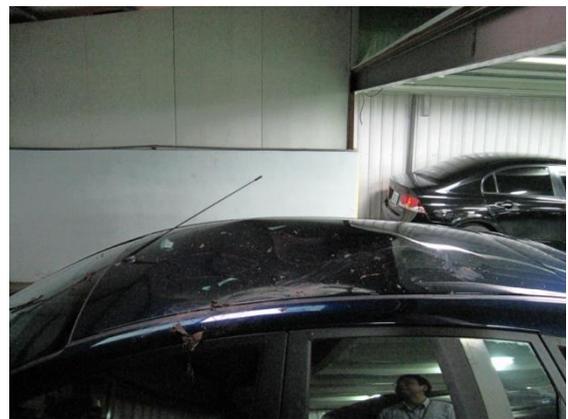
說明：罹災者自屋頂跌落下方車頂

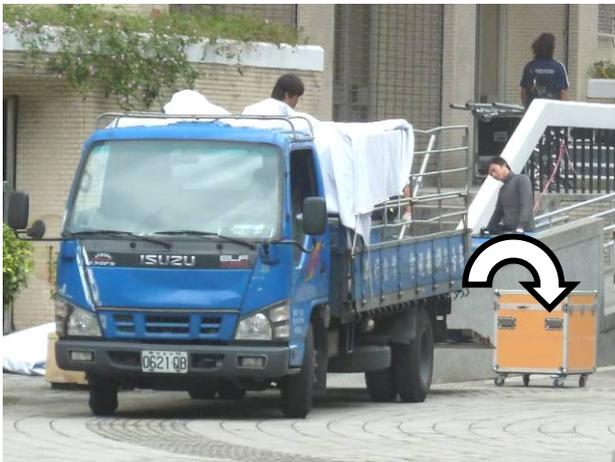
100年11月20日上午10時10分許，郁○通運有線公司於忠孝東路某科技大學校園裝載貨物過程中，作業勞工林○○站於貨車後方升降尾台處進行繫綁作業，因林君猛然使力拉緊繫繩，導致繫繩突然斷裂，不慎由升降尾臺處墜落至地面（墜落高度約1公尺），造成頭部擦傷與撕裂傷，經通報消防局119，將林君送至臺安醫院治療，經院方照X光檢查與處理後，人員意識清醒並無大礙。

說明：勞工林○○由車後升降臺墜落至地面。

- 1、雇主對新僱勞工或在職勞工於變更工作前，應使其接受適於各該工作必要之安全衛生教育訓練。
  - 2、雇主應依規定與勞工代表訂定適合需要之安全衛生工作守則，並報備檢查機構備查後，公告實施。
- （撰稿人 潘彥江 1001210）

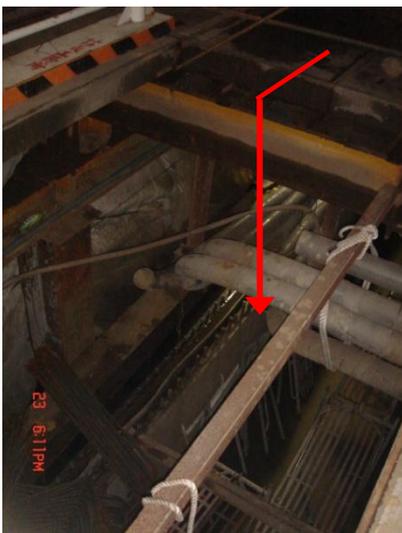
100年11月23日上午10時許，信義路捷運工地將覆工板掀開準備進行吊料作業，因未即時將護欄等防墜設施安裝完成，且放置於地面之鋼筋料未整理堆置妥當，導致點工巖○○從開口旁經過時，腳踩到散放於地面之鋼筋而滑倒，並從開口處摔落至共同管道箱涵底部（高差5.1公尺），造成脊椎骨折，緊急送臺北市立聯合醫院仁愛院區手術治療，目前於加護病房觀察中。

說明：罹災勞工行經開口邊，腳踩散置於地面之鋼筋而滑倒，由開口處墜落至共同管道箱涵底部受傷。

- 1、對於高度2公尺以上之工作場所工作台、開口部，勞工有遭受墜落之虞者，應於該處設置合格之護欄或安全網等防護設備。
- 2、雇主對於營造用各類物料之儲存、堆積及排列應井然有序。
- 3、雇主對於各類物料之儲存，應妥為規劃，不得妨礙火警警報器、滅火器、急救設備、通道、電氣開關及保險絲盒等緊急設備之使用狀態。

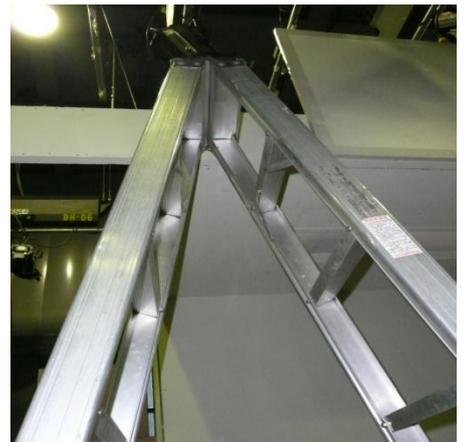
某電視公司燈光師劉○○100年12月15日午餐後於地下1樓第3攝影棚使用鋁製合梯從事打光燈具投射角度調整作業，合梯張開高度約2.4公尺，材質略有損傷，梯身構造不穩固。據勞工安全衛生人員轉述，事發當日下午1時14分許，劉○○未採行任何安全防護措施下獨自登梯作業，腳踩梯頂下方第2階梯工作，離地約1.8公尺，右腳踝原本受傷，站立梯面時疑因痛楚失去平衡，瞬間連同合梯翻落地面哀叫，右腳踝骨折傷勢加重，附近同事隨即趕來協助並通知主管叫救護車，不久送至三軍總醫院急救。

說明：合梯構造不穩固

1. 合梯應具有堅固之構造，且材質不得有顯著之損傷或腐蝕。
2. 勞工不得立於合梯在高度二公尺以上處所工作，應以架設施工架或其他方法設置工作台並確實使用安全帶、安全帽等必要之防護具後，始可進行作業。
3. 勞工身體如有不適或病痛症狀，主管應禁止其從事高處作業。
4. 雇主對勞工應施以從事工作及預防災變所必要之安全衛生教育訓練。

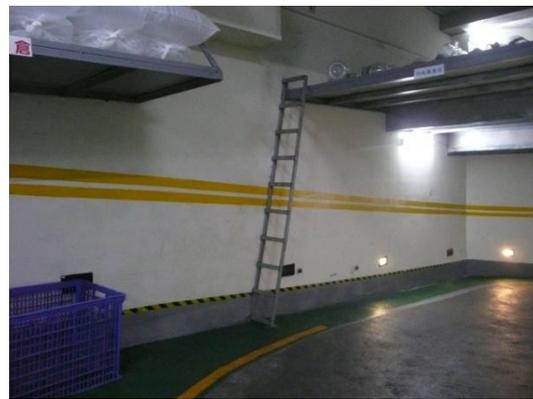
100 年 12 月 19 日下午 15 時 30 分，○生水資源生技股份有限公司所雇外籍勞工阿○持移動梯欲爬上高度差 2 公尺 10 公分的貨架上取空水桶，因地面為聚環氧樹脂材質，相當光滑，於梯身無固定裝置之情況下，罹災者爬上約 2 階(70 公分)左右即因梯腳滑動而墜落受創，導致頭部撕裂外傷，經送往三軍總醫院急救縫合傷口，當日 19 時左右即出院返回宿舍休養。

說明：勞工作業使用未固定之移動梯。

1. 移動梯使用應採取防止滑溜或其他防止轉動之必要措施。
2. 雇主對勞工於高差超過一·五公尺以上之場所作業時，應設置能使勞工安全上下之設備。
3. 雇主對於高度在二公尺以上之工作場所邊緣，勞工有遭受墜落危險之虞者，應設有適當強度之圍欄、握把等防護措施。

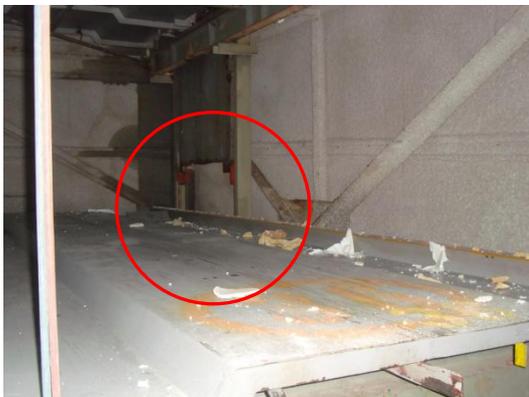
100年10月6日上午約10時30分許，吉○有限公司勞工翁○○在林森北路107巷○號停車塔拆除工地，從事第9層車臺板(該停車塔共20層車臺板)停車塔鋼板上泡棉清除作業，工地現場負責人蘇○○操作停車塔升降臺並利用升降臺搬運工具傳料給其他勞工，在操作升降臺過程中，勞工翁○○不慎被升降機配重塊夾到2小腿，隨即通報119，送財團法人臺灣基督教長老教會馬偕紀念社會事業基金會馬偕紀念醫院臺北院區救治，現轉往普通病房觀察中。

說明：配重塊位置。

1. 雇主不得使勞工同時在不同高度之位置從事構造物拆除作業。
2. 雇主對於鋼構之組立、架設、爬升、拆除、解體或變更等(以下簡稱鋼構組配)作業，應指派鋼構組配作業主管於作業現場辦理下列事項：一、決定作業方法，指揮勞工作業。四、確認安全衛生設備及措施之有效狀況。
3. 雇主應依規定設置勞工安全衛生人員。
4. 雇主對新僱勞工或在職勞工於變更工作前，應使其接受適於各該工作必要之安全衛生教育訓練。
5. 雇主應會同勞工代表訂定適合其需要之安全衛生工作守則，報經檢查機構備查後，公告實施。

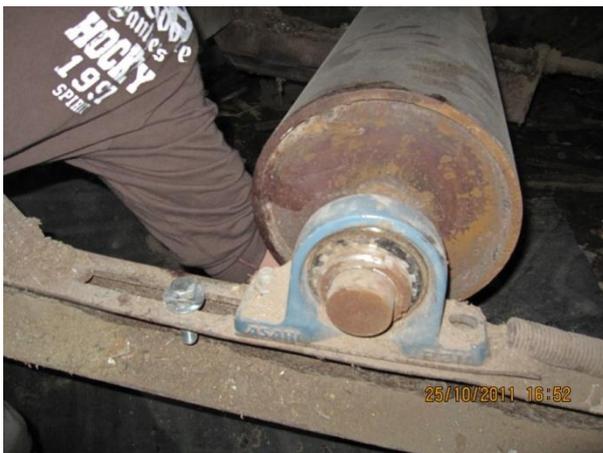
100年10月25日上午10時10分許，豐○實業股份有限公司勞工王○○（罹災者）於內湖區安○路之廢木柴處理廠內持圓鋤於輸送帶週邊進行木屑清掃作業時，左手伸入輸送帶內欲撿拾木塊，不慎遭捲入致使左手臂骨折及撕裂傷，現場目擊勞工曾○○立即停止輸送帶運轉並切斷輸送帶及拆卸機器，使罹災者王○○得以將左手移出，後續立即通報119緊急送內湖三軍總醫院急救。

說明：現場人員模擬捲入情形

1. 雇主對於機械之原動機、轉軸、齒輪、帶輪、飛輪、傳動輪、傳動帶等有危害勞工之虞之部分，應有護罩、護圍、套洞、跨橋等設備。
  2. 雇主對於機械之掃除、上油、檢查、修理或調整有導致危害勞工之虞者，應停止相關機械運轉及送料。
  3. 雇主應依有關規定會同勞工代表訂定適合其需要之安全衛生工作守則。
  4. 雇主應設置勞工安全衛生業務主管
- （撰稿人 紀佳成 1001025）

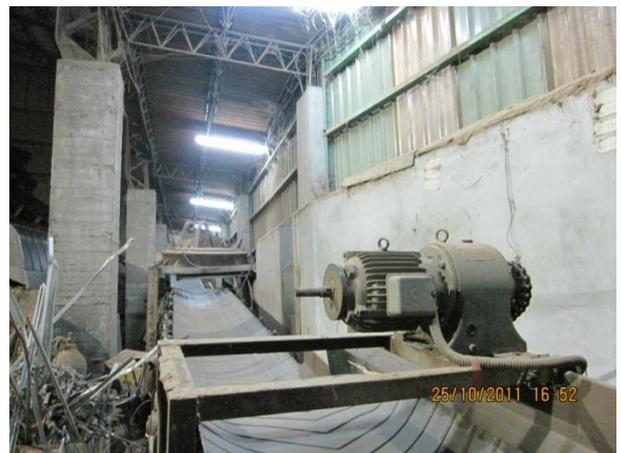
說明：傳動帶週圍未有護罩等安全設備

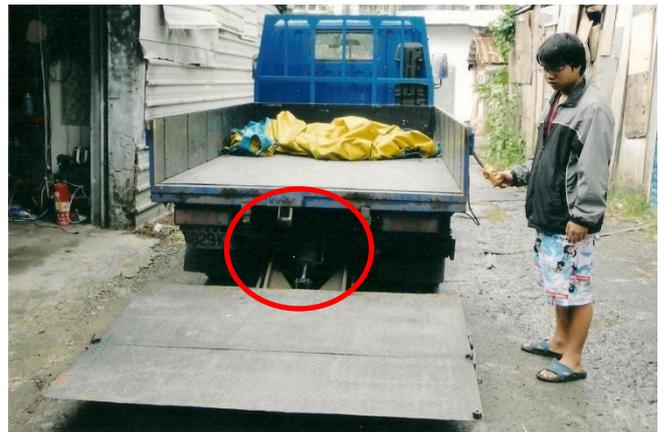
100年11月7日下午16時許，成福路某水電公司勞工曾○○與另一名勞工於倉庫前進行物料搬運作業，曾員於貨車後方將空箱搬放至尾板上，另一名勞工則於貨車旁進行指揮工作，因尾板螺栓突然斷裂，致尾板掉落壓傷曾員左腳踝，造成腳部開放性骨折，經通報消防局119，送內湖國防醫學院三軍總醫院急救，手術後目前仍在治療中，復原狀況良好。

說明：勞工曾○○於貨車後方進行物料搬運作業，因貨車尾板螺栓斷裂，致尾板掉落，壓傷曾員腳踝。

1. 雇主對於使用車輛搬運作業，應訂定自動檢查計畫實施自動檢查。
2. 雇主應依勞工安全衛生法及有關規定會同勞工代表訂定適合其需要之安全衛生工作守則，報經檢查機構備查後，公告實施。勞工對於前項安全衛生工作守則，應切實遵行。
3. 雇主應依事業單位規模置勞工安全衛生管理人員。

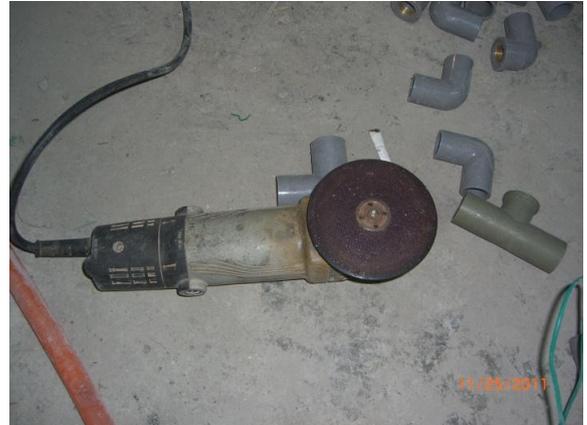
本市市民大道 4 段○○號 1 樓店面改裝工程，100 年 11 月 25 日上午 11 時許，水電作業勞工闕○○在使用手持式電動砂輪機切割牆面木板以便裝設管路過程中，因砂輪機滑落致闕員右手中指、無名指、小指等 3 指被砂輪片割傷，經 119 送國泰綜合醫院急診，手術後住院治療，於 12 月 3 日出院返家繼續療養。

說明：現場使用手持式電動砂輪機未設護罩。

- 1、雇主對於研磨機械器具，應依機械器具安全防護標準第 95 條之規定  
設置護罩。
- 2、雇主應依其事業規模、特性，訂定勞工安全衛生管理計畫。

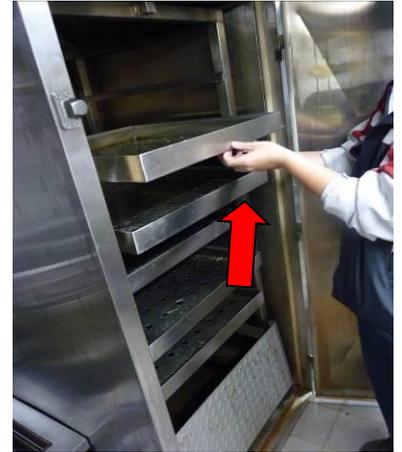
勞工林○○於臺北市松山區南京東路 3 段某知名餐廳之內場作業勞工，當日作業使用餐廳蒸櫃時，為了將蒸櫃裡的銅盤取出，未使用適當工具或防護具，以手指指頭伸進銅盤上之透氣孔，於取出銅盤時，發生銅盤傾倒意外，不慎被傾倒銅盤割斷左手手指中指第一節，隨即由 119 救護車送至台北長庚醫院，轉台大醫院急救，經手術縫合後，目前正住院中。

說明：模擬示意圖，勞工未使用適當工具，以手指將銅盤拉出，故銅盤傾倒時割斷手指。

- 1、雇主對於熔礦爐、熔鐵爐、玻璃熔解爐、或其他高溫操作場所，為防止爆炸或高熱物飛出，除應有適當防護裝置及置備適當之防護具外，並使勞工確實使用。
- 2、雇主對一般勞工，應依其工作性質，施以勞工安全衛生在職教育訓練。

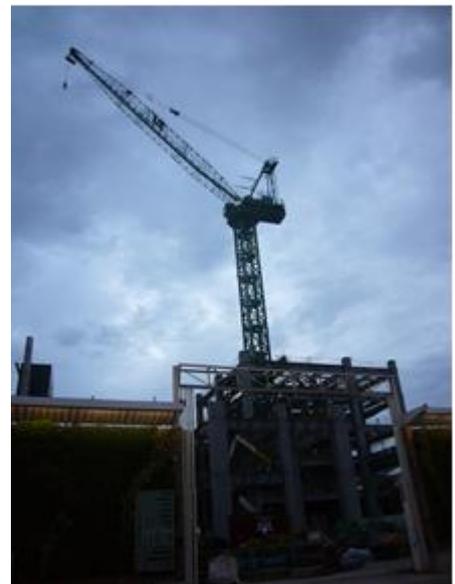
100 年 10 月 4 日上午敬業四路某大樓新建工程之再承攬人康○工程公司以鋼索穿過拆除後之安全網利用塔吊吊往堆置區堆放，因前日降雨導致安全網吸水重量增加，以致吊掛時安全網斷裂擊中當時在 1 樓版 A 區進行鋼筋綁紮之工作之勞工，經緊急送往三軍總醫院內湖院區治療，目前仍住院治療中。

6. 起重機具運轉時應防止吊掛物通過人員上方或人員進入吊掛物下方。
7. 雇主對於使用起重機具從事吊掛作業之勞工，應使其檢視荷物之形狀、大小及材質等特性，以估算荷物重量，或查明其實際重量，並選用適當吊掛用具及採取正確吊掛方法。
8. 雇主應訂定自動檢查計畫，實施自動檢查。
9. 雇主應會同勞工代表訂定適合其需要之安全衛生工作守則，報經檢查機構備查後，公告實施。勞工對於前項安全衛生工作守則，應切實遵行。

說明：起重機具運轉時應防止吊掛物通過人員上方或人員進入吊掛物下方。

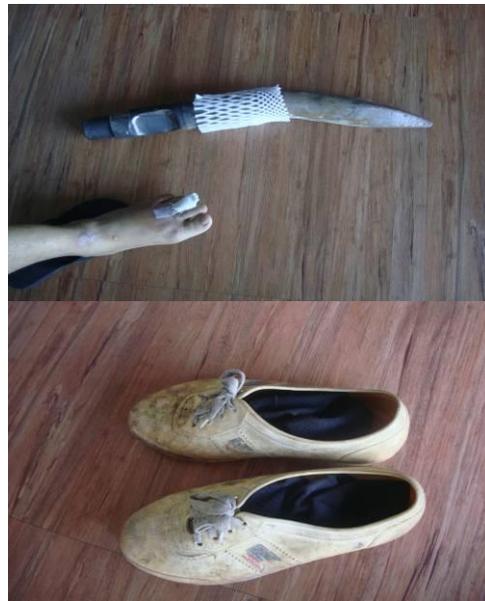
橋○公司承包台○公司100年度配電管路工程，於100年10月28日完成人手孔提升作業後，次日（100年10月29日）由巡視員王○○進行路面巡視及清潔，王○○發現路面有砂石跳料情形，欲從工程車上拿竹掃把掃地，打開車斗時，破碎機之鑽子尾端由車斗掉落，砸到王○○左腳（王○○當時僅穿著膠鞋，並未穿著安全鞋）造成左腳第3趾遠端趾骨粉碎性骨折併撕裂傷，經通報消防局119將其送至內湖三軍總醫院進行傷口處理及移除左腳第3趾遠端趾骨後，當日即出院返家，於家中休養。

說明：王○○腳部受傷情形與砸傷腳之破碎機鑽子尾端及當日穿著之膠鞋。

1. 搬運工具時應注意工作場所、設備環境，避免傷害發生。
2. 作業時應穿著適當防護用具（如安全鞋等）。

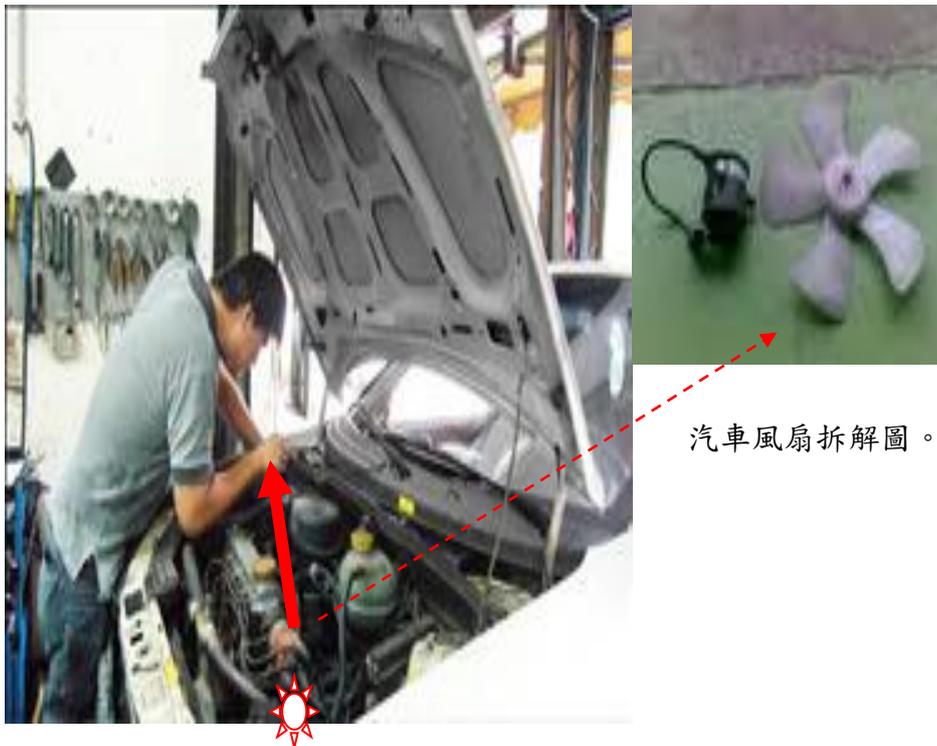
○○汽車有限公司勞工李○○100 年 12 月 9 日下午約 18 時許，檢修客戶車輛引擎時，超出使用年限已硬化之引擎風扇於試轉過程中破裂飛落擊毀罹災者眼鏡，導致罹災者雙眼遭破裂鏡片刺傷眼角膜，經送往臺北醫學大學附設醫院急診醫治後，已於當天晚上 20 時出院返家休養。

照片：罹災者站在檢修車輛前遭運轉中已硬化破裂之引擎風扇擊傷雙眼之模擬照片。

1. 雇主對於車輛檢修作業中有物體飛落或飛散，致危害勞工之虞時，應置備適當防護眼鏡、安全面罩等防護具，並使勞工確使使用。
2. 雇主應對檢修車輛之勞工，實施防止物體飛落或飛散等危害之安全注意事項的教育訓練。

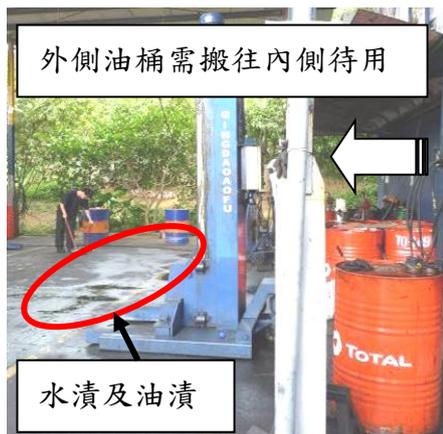
100年10月11日上午11時許，大客車檢修作業員李○○於士東路某處大客車停靠總站，因搬動待用機油桶過程中，未注意機油桶可能傾倒之危險，又未利用搬運輔助工具或設備，導致搬動過程中，因李員重心不穩跌倒後被大型機油桶壓傷骨折，經通報消防局119，將李員送至陽明醫院治療後，目前已無大礙，意識清楚。

說明：作業場所地面有水漬及油漬。

1. 對於物料之搬運，應儘量利用機械以代替人力。
  2. 凡 40 公斤以上物品，以人力車輛或工具搬運為原則，500 公斤以上物品，以機械車輛或其他機械搬運為宜。
  3. 運輸路線應妥善規劃，並作標示。
  4. 作業場所地面應保持乾燥，避免滑倒之風險。
- (撰稿人 潘彥江 1001014)

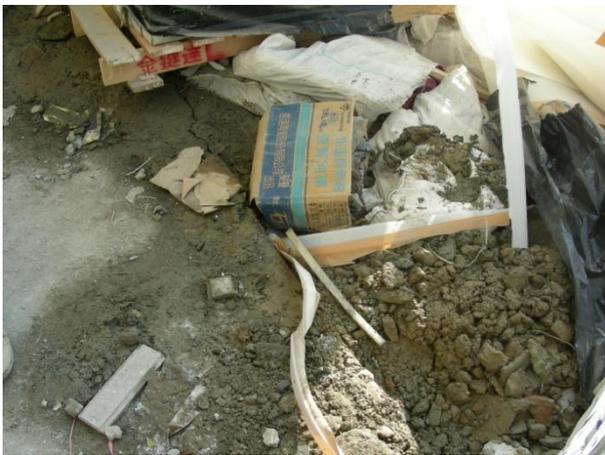
100年11月24日上午10點30分許，志○公司承攬臺北市○○新建工程之勞工鄒○○進行廢棄物清運工作，準備從一樓電梯用獨輪車將廢棄物推至廢棄物堆置場時，於堆置場旁因重心不穩跌倒，安全帽飛落頭部撞擊至地面混凝土塊，造成頭部撕裂傷，緊急送往臺北醫學大學附設醫院治療後，檢查後身體並無大礙於當日下午約17時許隨即出院。

說明：勞工鄒○○清運廢棄物時重心不穩跌倒，安全帽飛落導致頭部撞擊地面。

- 1、對於進入營繕工程工作場所作業人員，應提供適當安全帽，並使其正確戴用。
- 2、雇主對於勞工工作場所之通道，應保持不致使勞工跌倒之安全狀態。

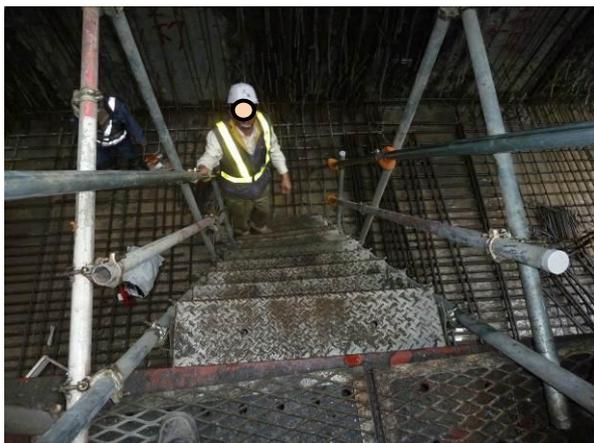
100 年 12 月 23 日晉○水電工程股份有限公司勞工黃○○(罹災者)於民生東路建○工程股份有限公司工地進行點工管理作業。下午 1 時許，黃○○行走安全支撐搭設之臨時金屬樓梯至大底進行作業時，因樓梯斜度陡及雨水潮濕，造成行走於樓梯時跌倒受傷，經救護車轉送財團法人馬偕紀念醫院臺北總院治療。

說明：罹災者因金屬樓梯斜度過大及濕滑發生滑倒。

- 一、雇主對於勞工工作場所之通道、地板、階梯，應保持不致使勞工跌倒、滑倒、踩傷等之安全狀態，或採取必要之預防措施。
- 二、雇主對於工作用階梯之設置，應依下列之規定：
  - (一)如在原動機與鍋爐房中，或在機械四周通往工作台之工作用階梯，其寬度不得小於五十六公分。
  - (二)斜度不得大於六十度。
  - (三)梯級面深度不得小於十五公分。
  - (四)應有適當之扶手。

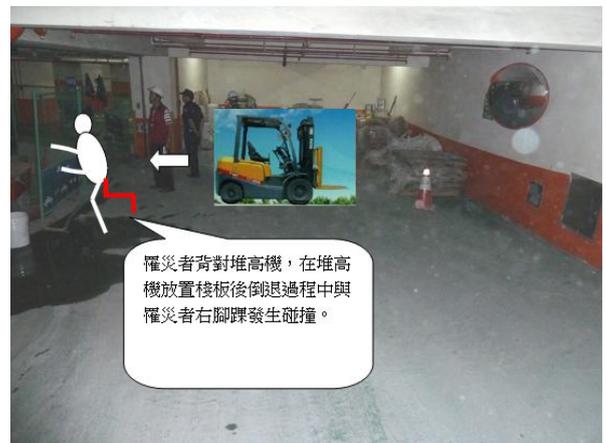
100 年 10 月 25 日倉○興業有限公司勞工林○○(罹災者)進行地下 3 樓停車場地坪(環氧樹脂)工程。上午 10 時許，黃○○駕駛堆高機於地下 3 樓進行棧板等廢棄物之集中作業。當時，林○○(罹災者)正進行搬移阻擋車輛通道之臨時圍籬作業且其恰好並背對堆高機，在堆高機放置棧板後倒退過程中與罹災者右腳踝發生碰撞，經救護車轉送臺北市立聯合醫院和平院區急診室治療，並於當日下午 2 時出院。

說明：罹災者背對堆高機，堆高機在放置棧板後倒退過程中與罹災者右腳踝碰撞。

雇主對於就業場所作業之車輛機械，應使駕駛者或有關人員負責執行下列事項：

1. 除非所有人員已遠離該機械(駕駛者等依規定就位者除外)，否則不得起動。
2. 車輛系營建機械作業時，禁止人員(駕駛者等依規定就位者除外)進入操作半徑內或附近有危險之虞之場所。但另採安全措施者，不在此限。

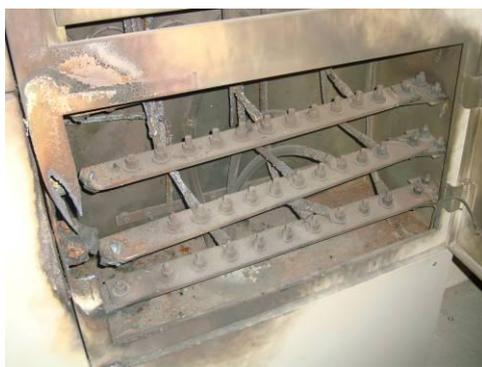
100年11月5日下午2時，舊宗路某新建工程工地，隆○公司勞工黃○○於該工地地下1樓以油漆刷進行受電箱外殼清潔作業時，因受電箱並未確實上鎖，黃○○打開受電箱時，油漆刷之金屬部分，與帶電之匯流排（380V）接觸短路（油漆刷金屬部分、匯流排均熔化、燒毀），造成黃君臉部、兩側上肢及前胸部二至三度燒傷，佔體表面積30%，經通報消防局119將其送至內湖三軍總醫院進行治療，目前仍於傷燙傷中心隔離病房治療中休養。

說明：匯流排燒毀熔化情形。

1. 為防止電氣災害，開關之開閉動件應確實，如有鎖扣設備，應於操作後加鎖。
2. 勞工從事營建作業時，應使該勞工就其作業有關事項實施檢點。

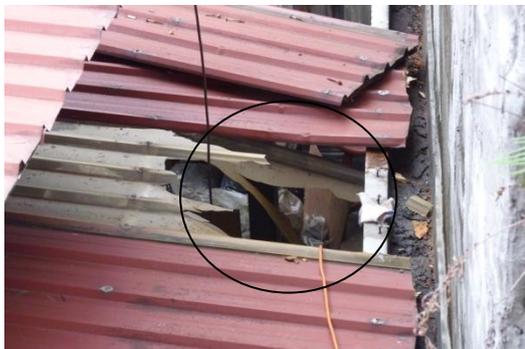
100 年 12 月 17 日上午 9 時許，陳○昌聘僱臨時工張○維一起至重慶北路 2 段某民宅，更換該址屋頂彩色鋼板之水槽改成不銹鋼材質，長度約 10 公尺。其中，陳○昌負責拆除彩色鋼板上 PVC 排水管，張○維則配合該工項施作，拆卸彩色鋼板螺絲，在作業時，張員不慎踩到彩色鋼板旁鋪設之塑膠浪板，遂墜落至 1 樓倉庫內堆積物上方架板，經屋主通報 119，送財團法人臺灣基督教長老教會馬偕紀念社會事業基金會馬偕紀念醫院臺北院區救治，現住院救治中。

說明：罹災者踏穿塑膠浪板致發生墜落職災。

1. 雇主對勞工於石綿板、鐵皮板、瓦、木板、茅草、塑膠等材料構築之屋頂從事作業時，為防止勞工踏穿墜落，應於屋架上設置適當強度，且寬度在 30 公分以上之踏板或裝設安全網。
2. 雇主應依規定設置勞工安全衛生人員。
3. 雇主對新僱勞工或在職勞工於變更工作前，應使其接受適於各該工作必要之安全衛生教育訓練。
4. 雇主應會同勞工代表訂定適合其需要之安全衛生工作守則，報經檢查機構備查後，公告實施。
