臺北市松山區光復北路八德路口臺電潛盾洞道滲水事件

總結報告

臺北市道路管線暨資訊中心

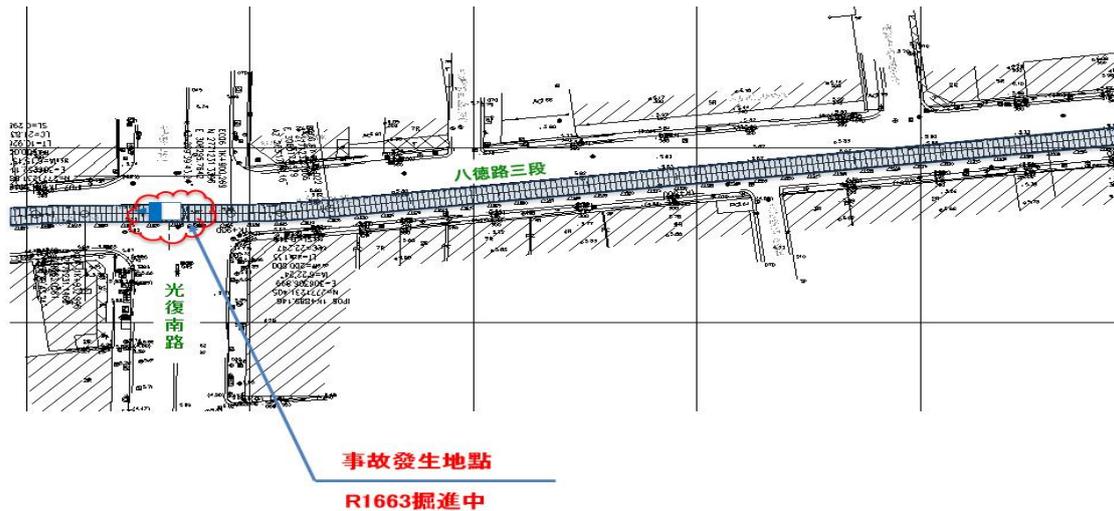
圖三 事故位置圖

106年4月28日夜間工班潛盾掘進至第1663環，於4月29日清晨如常完成作業收工後，隧道並無異狀。其後，JV人員於8時00分透過監視器檢視，隧道尚無任何異常狀況。惟於29日9時00分再度經由監視器發現NO.1潛盾機異常出水，現場工程師立即調派人力搶修，因持續出水、出砂無法阻斷，而發生本工程事故(如圖三)。

106年4月29日11時臺電承商集合潛盾工程師及掘進工班約20人進入潛盾機頭進行緊急搶救並以砂包圍堵。約15時20分漏水處土砂滲漏量逐漸增加，經緊急防堵搶救仍持續湧入土水，土水淹沒至1520環軌道處；15時45分土水淹至1495環，因有淹沒乾式高壓變電器之虞，緊急指示人員撤離，人員於16時撤離完成並進行斷電。

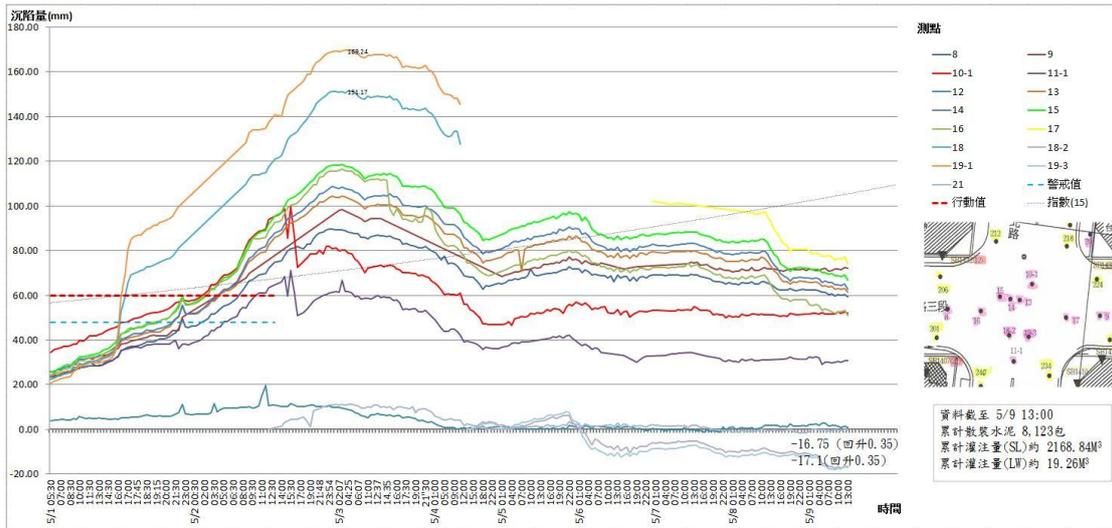
圖四 沉陷曲線圖(5/1~5/9)

所有測點資料，經監造單位研判，地面沉陷情形已獲控制，本府並委託大地技師公會協助複查臺電公司監測資料，經連日來灌將穩固地層，已獲得穩定控制，無危害之虞。每日沉陷曲線圖(如圖四至圖六)。
