「臺北市公私有土地供巷道使用公用地役關係暨公共安全 認定小組」召開第4次委員會議

提案機關：臺北市政府工務局新建工程處

中華民國105年3月18日

壹、臺北市信義區忠孝東路4段553巷22弄1號旁通路公共安全認定案-資料補充

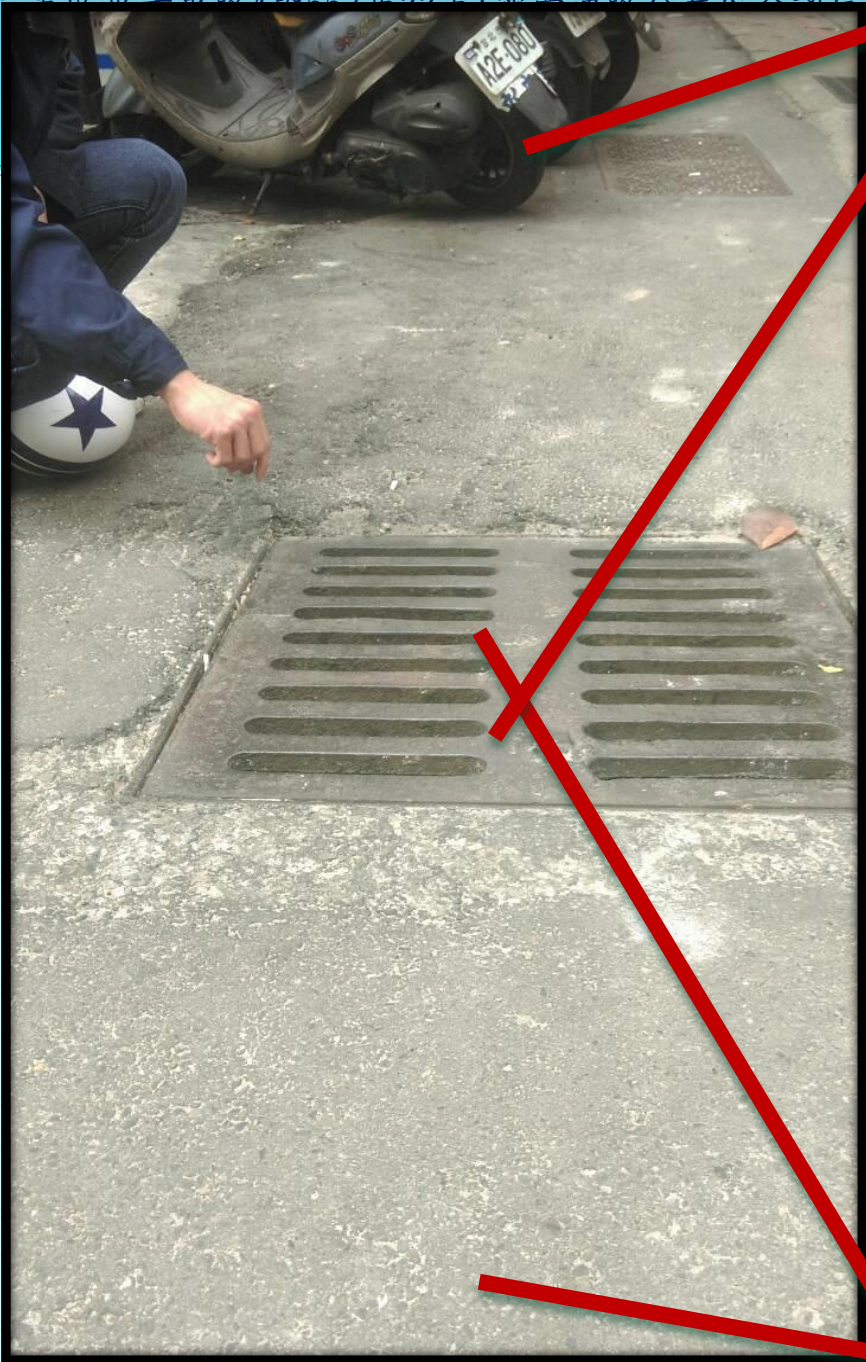
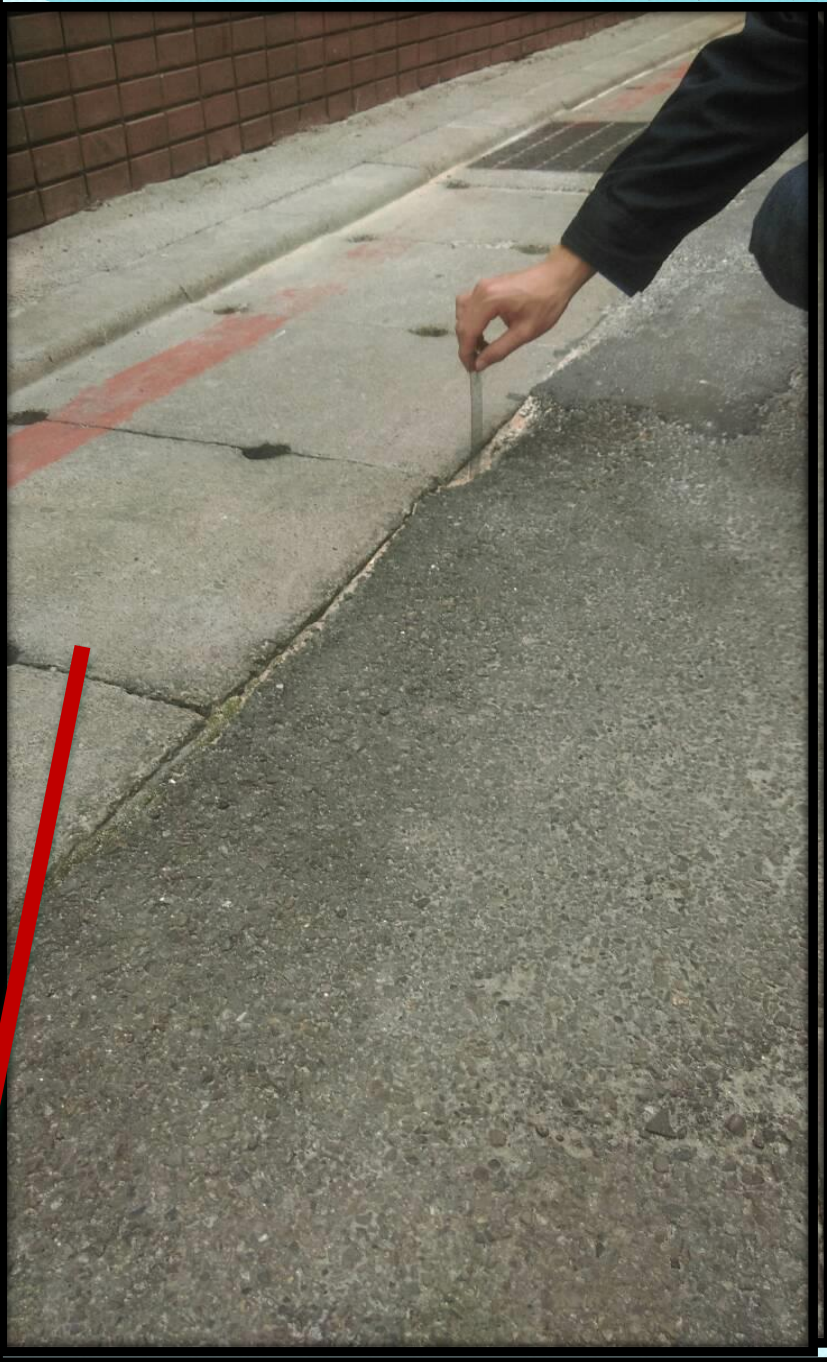
【忠孝東路四段553巷22弄1號旁通路路面損壞調查表】

破壞類型	損壞面積M2(等級)
1. 龜裂	2(中級)、4(中級)
2. 縱向及橫向裂縫	
3. 塊狀裂縫	
4. 坑洞及人孔高差與薄層剝離	0.5(中級)、3(輕級)、5(輕級)
5. 車轍	
6. 補綻及管線回填	4.5(中級)
7. 推擠	
8. 隆起與凹陷	
9. 冒油	
10. 波浪狀鋪面	
11. 車道與路肩分離	4.0(中級)
12. 滑溜裂縫	
13. 骨材剝落

★ 本案依據【營建署柔性鋪面損壞調查手冊, 民國91年】進行調查, 經評估PCI值為34, 係屬於較差等級。

市區道路柔性鋪面損壞調查表				草圖:		
區編碼: 忠孝東路		段編碼: 4段553巷22弄1~19				
樣本單位編碼: 01		面積: 143.7m ²				
調查人員:						
調查日期: 民國105年2月1日						
天候狀況: 雨						
破壞種類及型式						
1.龜裂		6.補綻及管線回填		10.波浪狀路面		
2.縱向及橫向裂縫		7.推擠		11.車道與路肩分離		
3.塊狀裂縫		8.隆起與凹陷		12.滑溜裂縫		
4.坑洞及人孔高差與薄層剝離		9.冒油		13.骨材剝落		
5.車轍		嚴重程度 輕級: L、中級: M、重級: H				
破壞類型及		總數	密度(%)	折減值		
4		6.0	4.9%	36		
5		4.5	3.6%	18		
6		8.5	6.9%	50		
7						
## PCI = 100-max(CDV) ##				Total	q	CDV
PCI = 34 屬於 差				104	3	66
				56	2	42
				40	1	40
## PCI = 100-max(CDV) ##						
PCI = 34 屬於 差

- 1、本案若用於現行契約查核標準，已達進場修繕程度，若套用標準執程序亦已達進場修繕標準。
- 2、本案址當地老年人居多且經分析路面確實破損嚴重情形，已符合行政執行法第三十六條規定：
「行政機關為阻止犯罪、危害之發生或避免急迫危險，而有即時處置之必要時，得為即時強制。
因此本案為維用路人安全，建議應進場修繕。

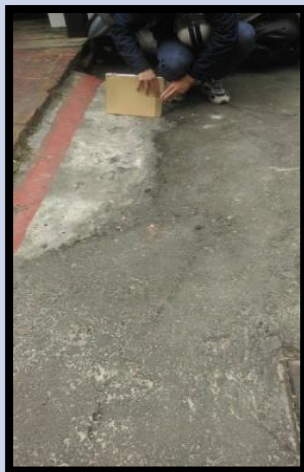
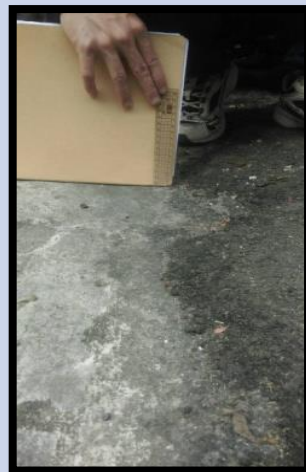
路面與騎樓斜坡高度差異(+3.0CM)

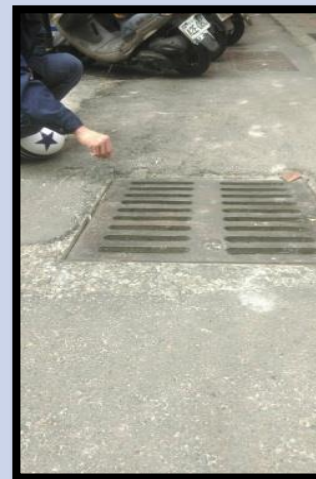
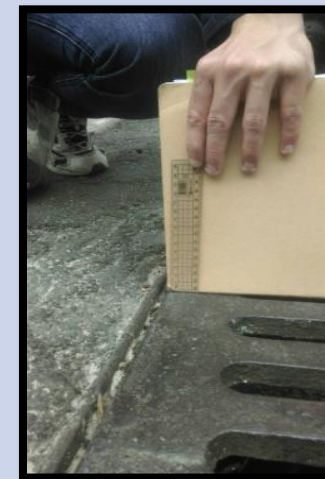
路面與溝蓋差異(+3.5CM)

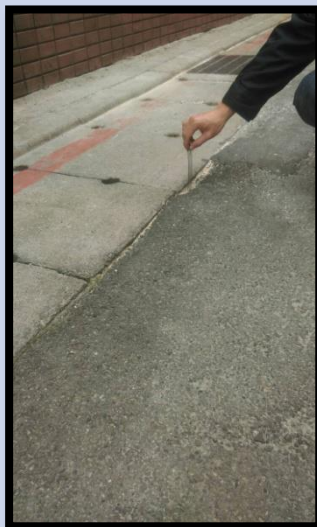
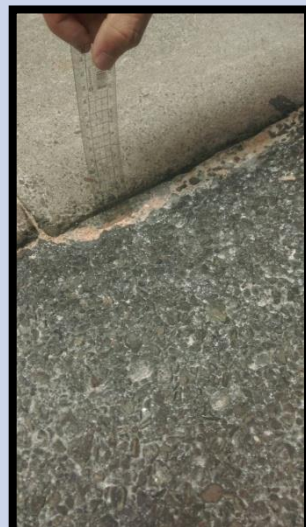
路面與溝體坑洞深度(+3.0CM)

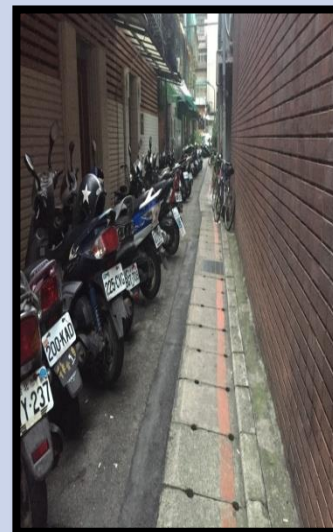
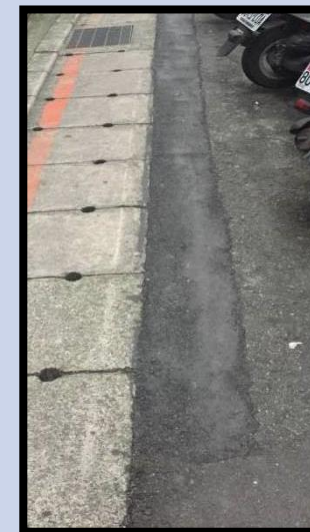
路面4M補錠長度高差(+2.5CM)
