中油油管破裂致燃料油 污染基隆河事件 檢討報告

臺北市政府環境保護局
中華民國 104 年 11 月 17 日

壹、事故背景說明

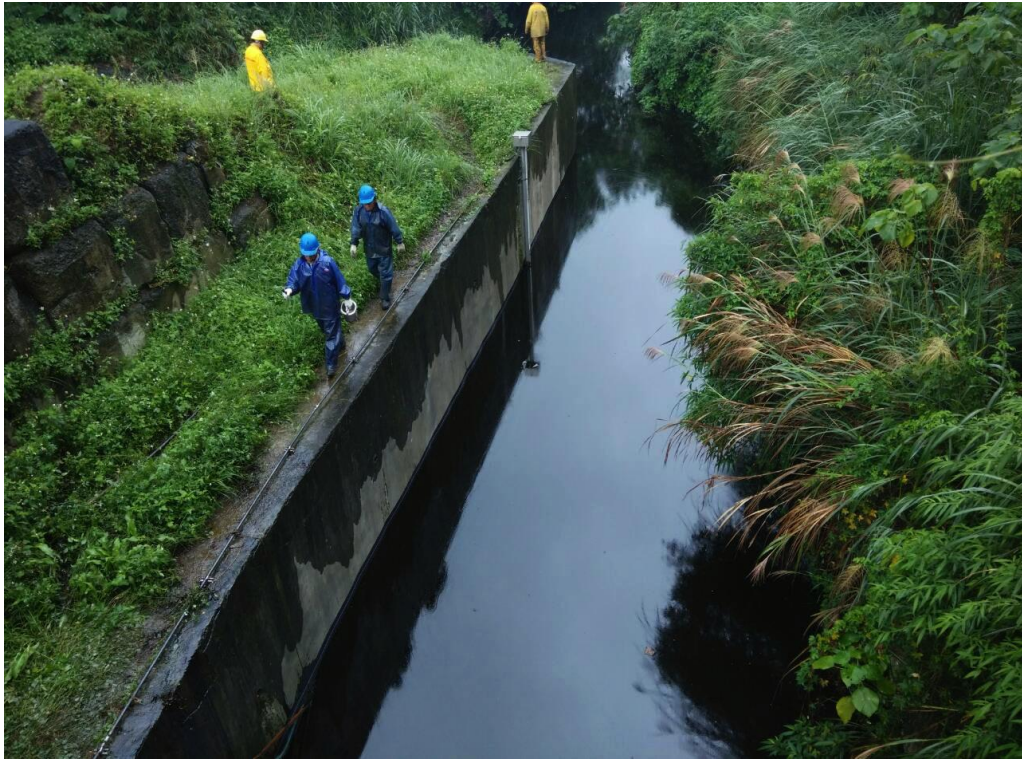
民國104年11月2日上午6時40分，台灣中油股份有限公司(以下簡稱中油公司)桃園煉油廠輸往石門供油中心14吋燃料油管於新北市汐止區中興路183巷附近破裂，燃料油溢出路面流入新北市草濫溪(圖1)，新北市相關單位即刻關閉草濫溪抽水站閘門，並於閘門外設攔(吸)油索及吸油棉圍堵油污，防止流入基隆河(圖2)。

圖 1 重油流入新北市草濫溪污染溪水

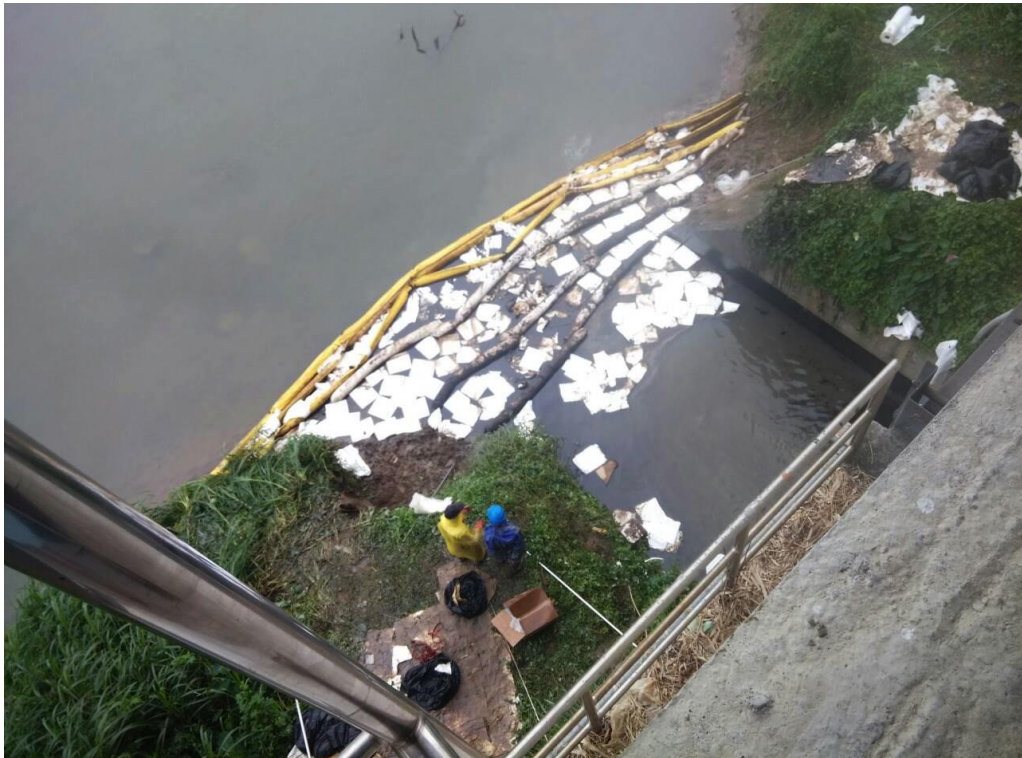
圖 2 新北市草濫溪抽水站外攔油索設置情形

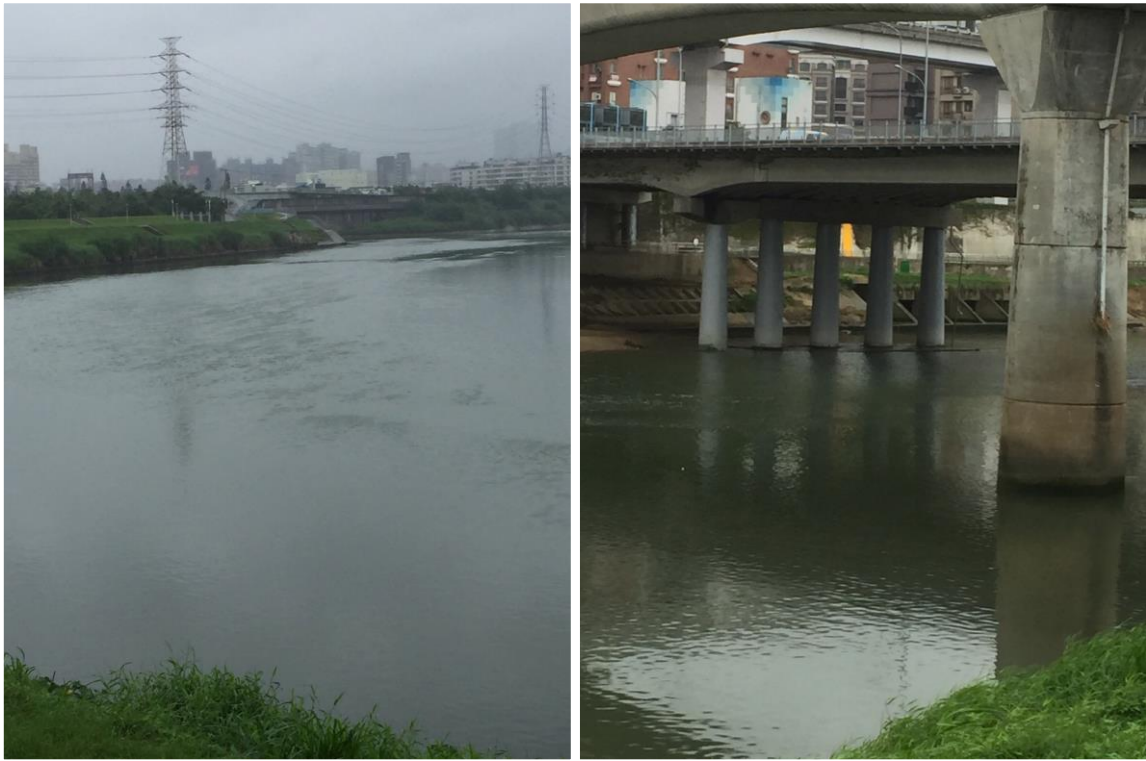
臺北市政府環境保護局(以下簡稱本局)於104年11月2日第一時間接獲通報後，立即派員巡查基隆河，現場未發現油污(圖3)，11月3日持續巡查，仍未發現油污。但為預防，本局與本府工務局水利工程處(以下簡稱水利處)協力於南湖大橋處佈設兩道攔(吸)油索(圖4)。

圖 3 11 月 2 日本市轄基隆河段未受重油污染（地點：南湖大橋）

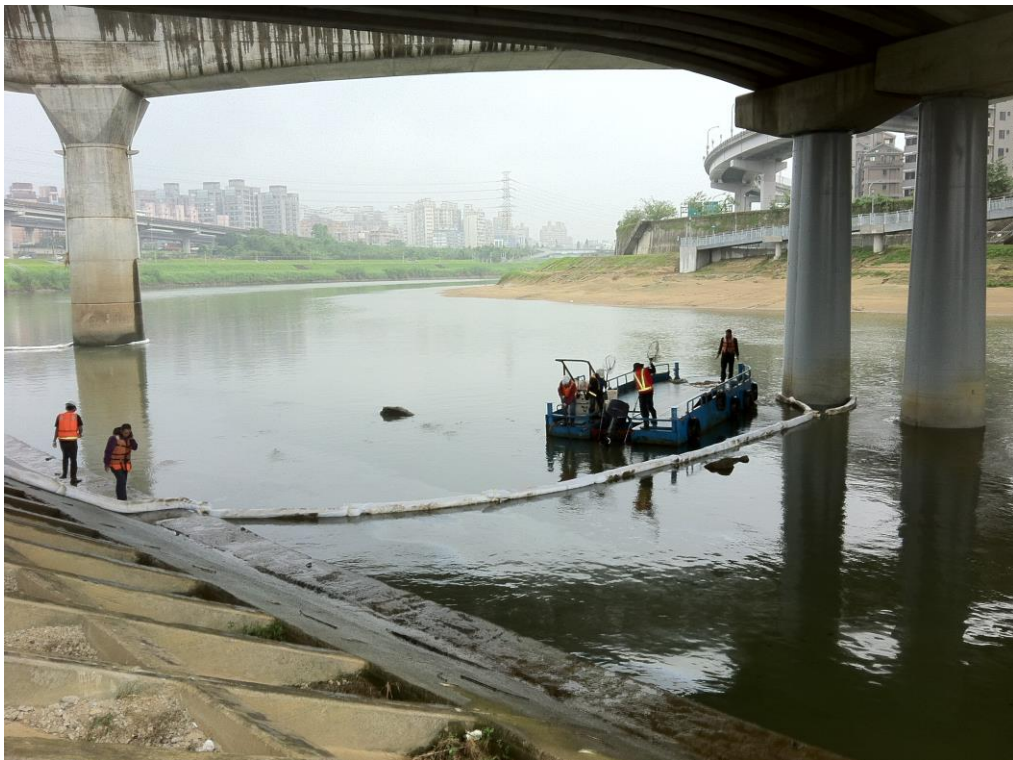
圖 4 環保局/水利處協力設置攔（吸）油索預防重油污染

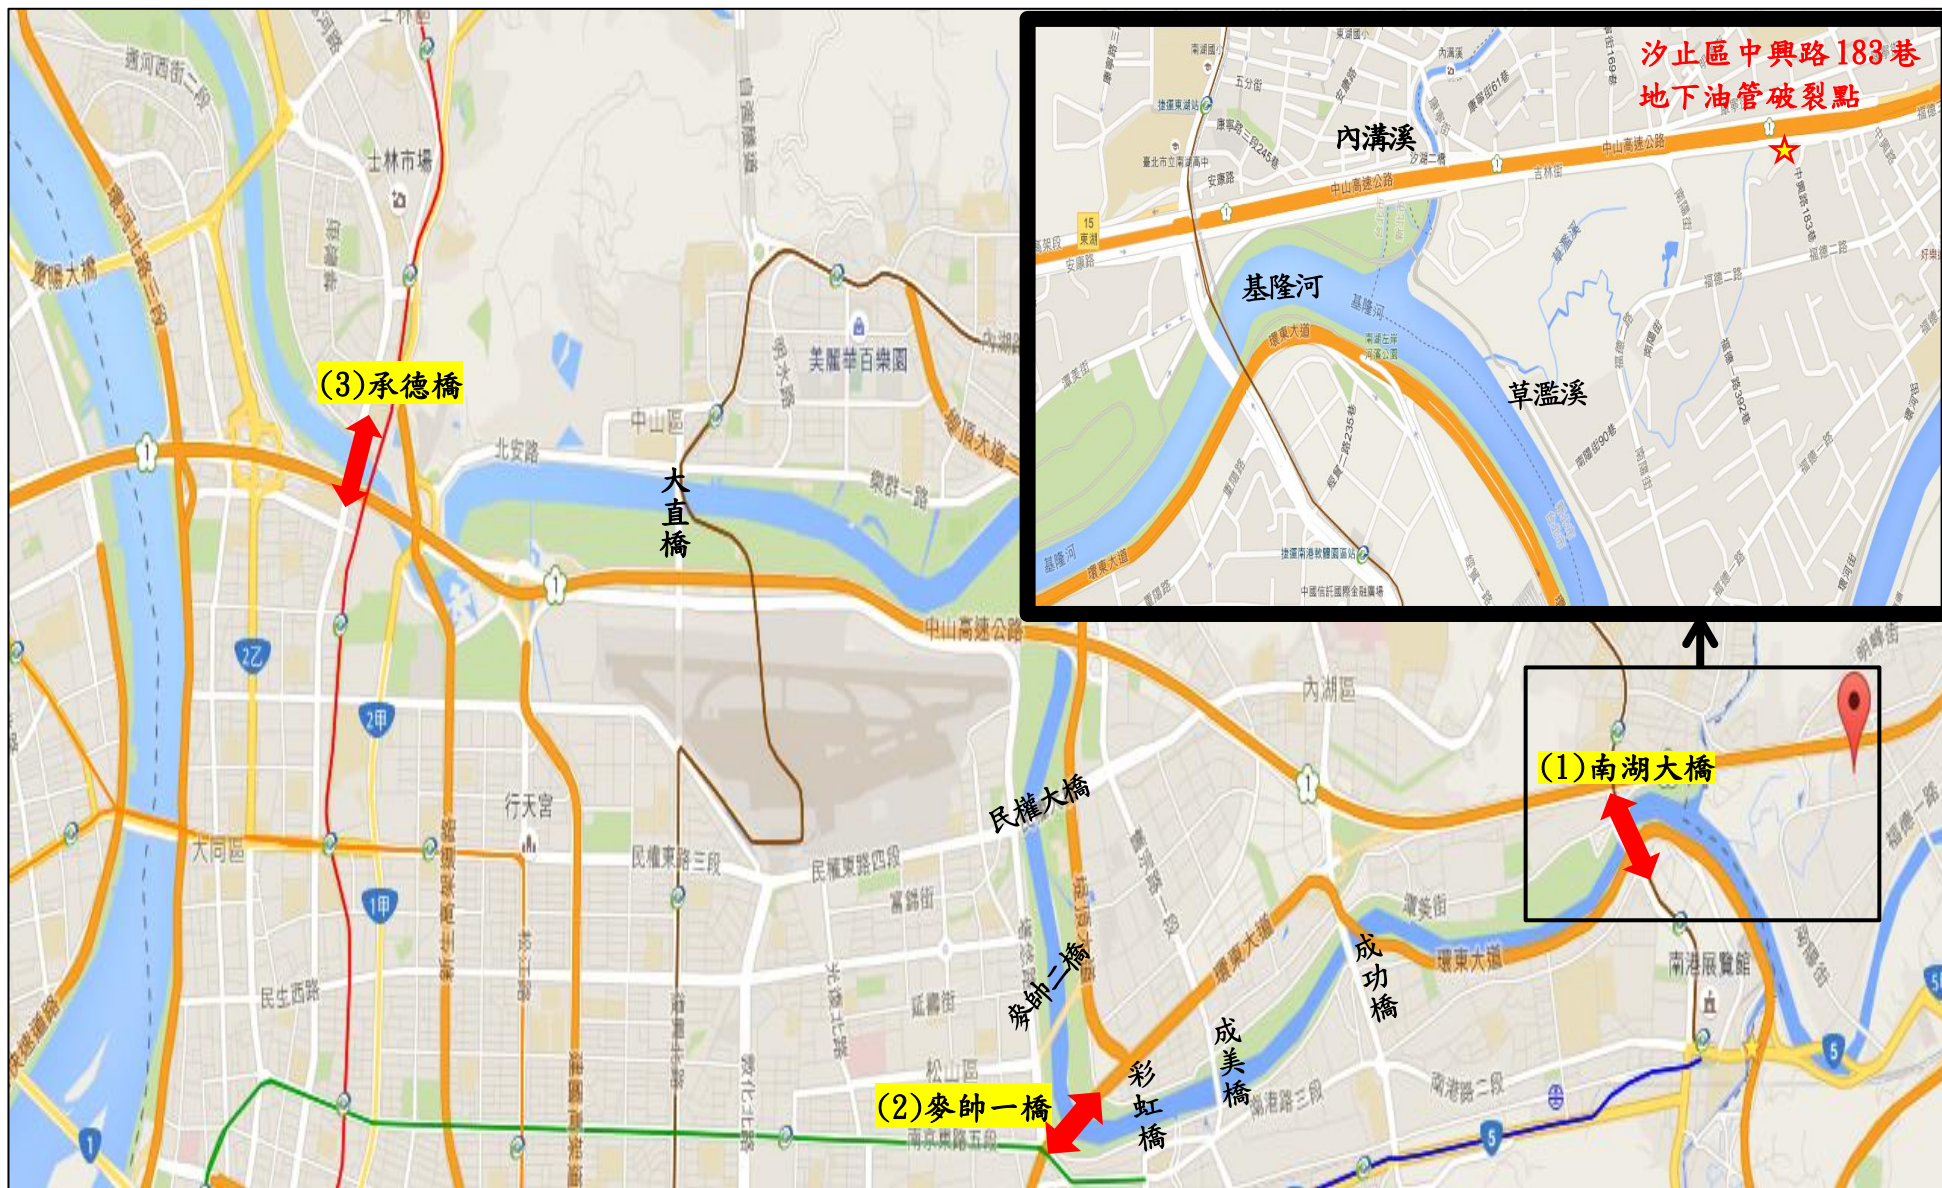
11月4日上午汐止南港地區大雨，原攔截於新北市汐止端的油污隨大雨漫出往下游擴散，本局立即採取應變措施，除依法告發中油公司污染河川行為外，並限期於11月4日17時前完成南湖大橋、麥帥一橋及承德橋增設攔(吸)油索(圖5)，防止污染物繼續進入水體及沿岸，及已流入水體之油污清除。

圖 5 基隆河攔（吸）油索設置位置圖(南湖大橋、麥帥一橋、承德橋)

本局依新北市汐止區漏油現場油污污染擴散及基隆河水流流向，該期間於南湖大橋處、麥帥一橋及承德橋佈設攔(吸)油索，分區段阻攔，有效防堵油污往下游擴散。

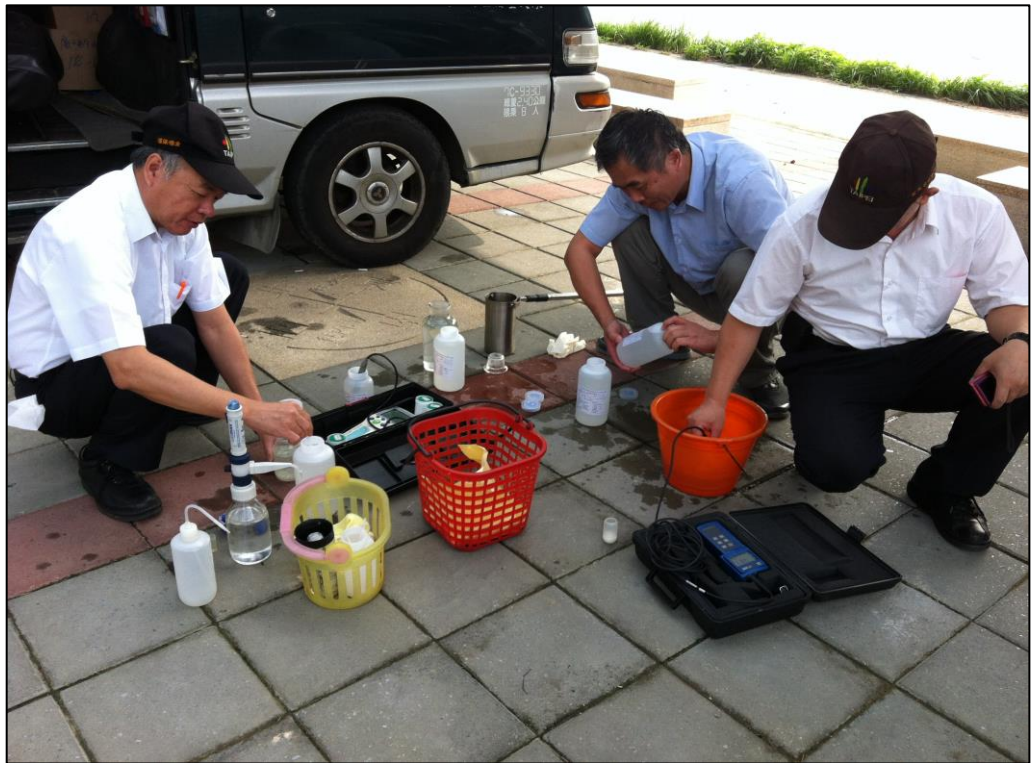
每日上、下午於基隆河各河段執行水質檢測作業(圖6)，採樣點包括社后橋、南湖大橋、成功橋、民權大橋、大直橋及承德橋等6處。

圖 6 水質監測採樣作業情形

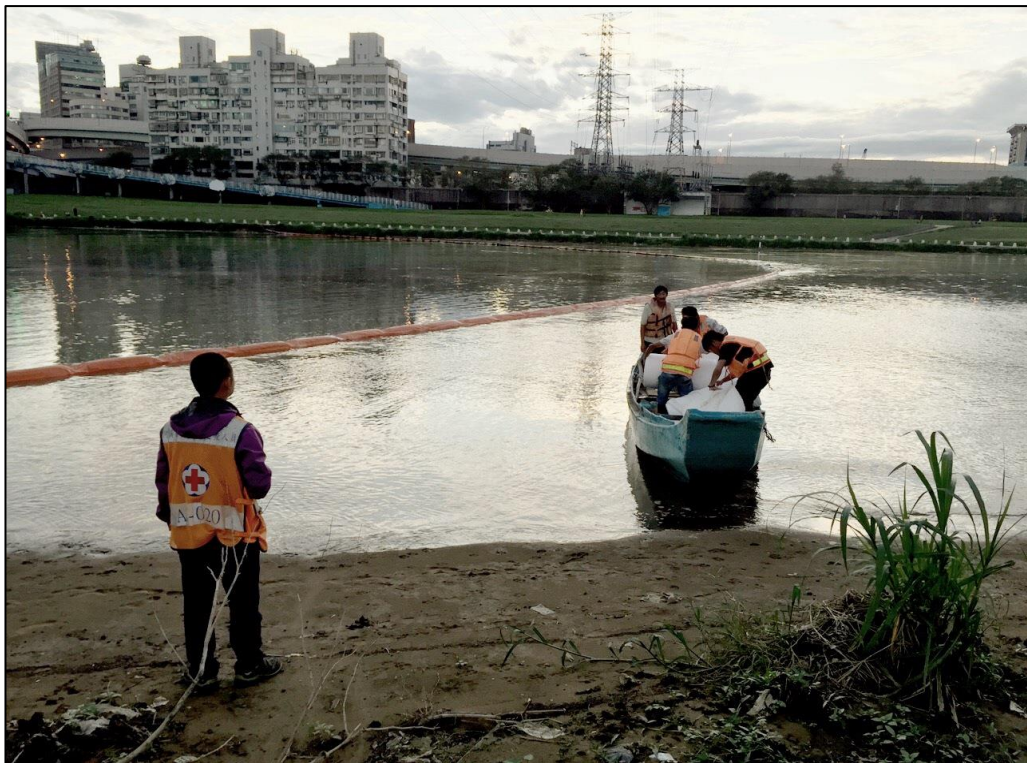
11月3日晚上及11月4日上午汐止及南港地區大雨(總雨量達18~25.5毫米)，導致原攔截於新北市汐止端的油污隨大雨漫出。11月4日上午巡查人員發現油污已流至本市河段後，除立即就中油公司違反《水污染防治法》第30條行為告發外，並要求中油公司即刻採取應變措施，加強新北汐止端污染源防堵，並於南湖大橋、麥帥一橋及承德橋下河面增設攔(吸)油索(圖7)，分區段阻攔油污，限期11月9日零時前完成本市河段河面油污清除。當天中油公司計派出2艘橡皮艇及25名人力進行河面油污清除(圖8~圖10)。

圖 7 麥帥一橋下攔油索設置作業情形

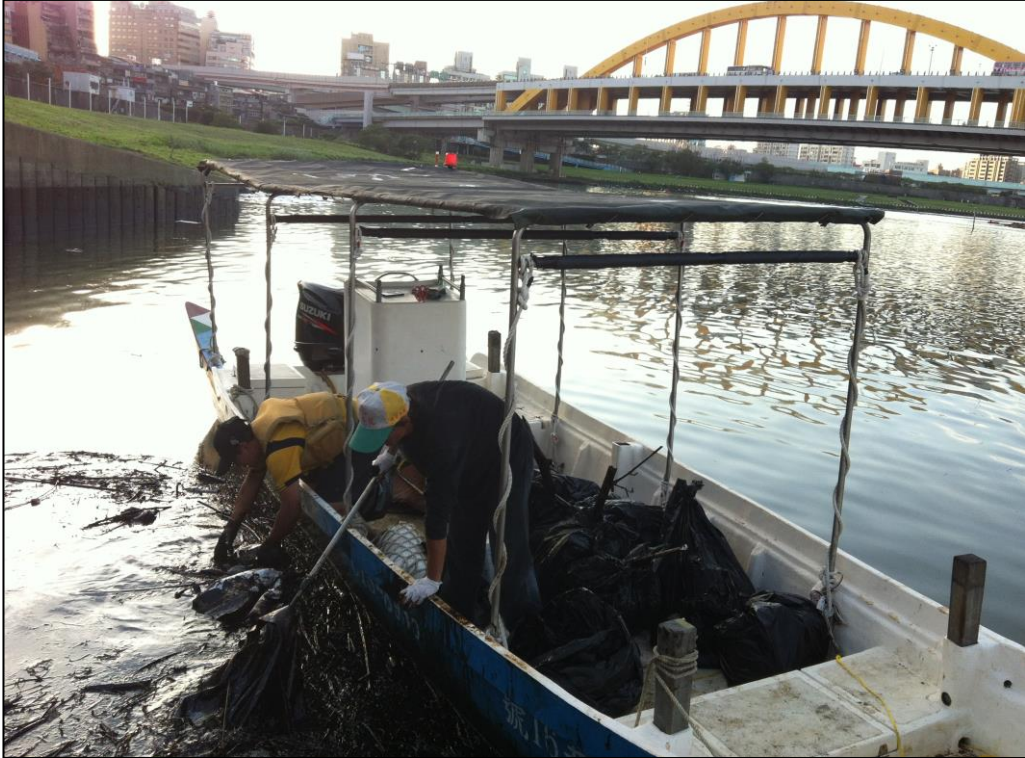
圖 8 錫口碼頭除污作業情形

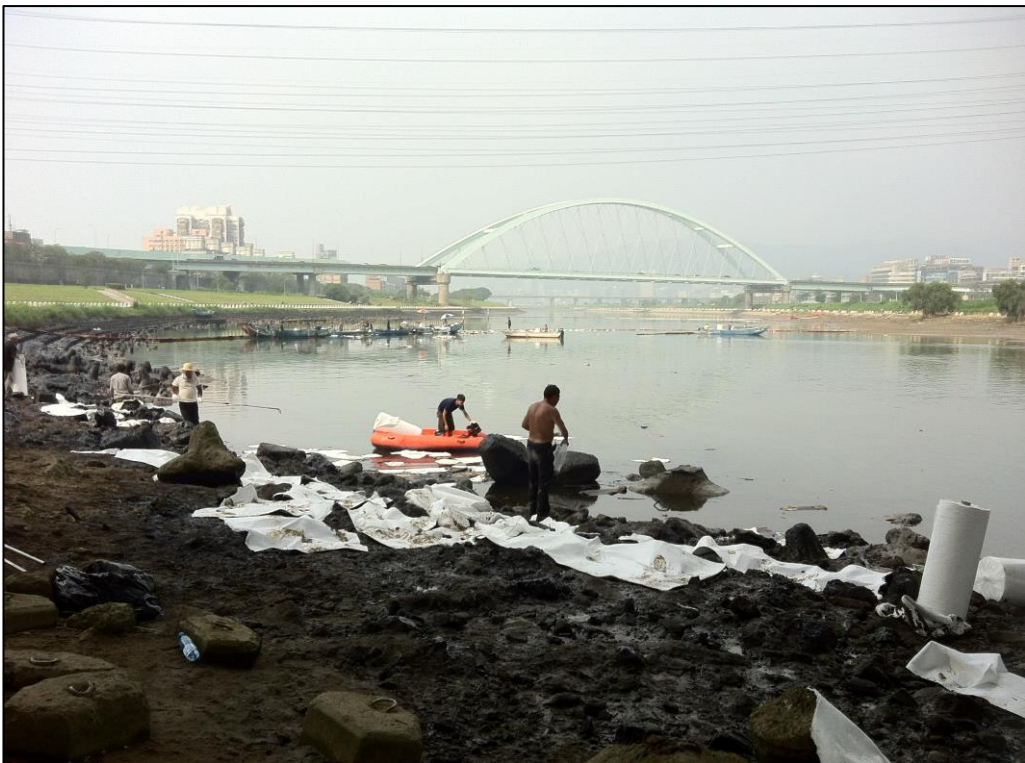
圖 9 麥帥一橋下除污作業情形

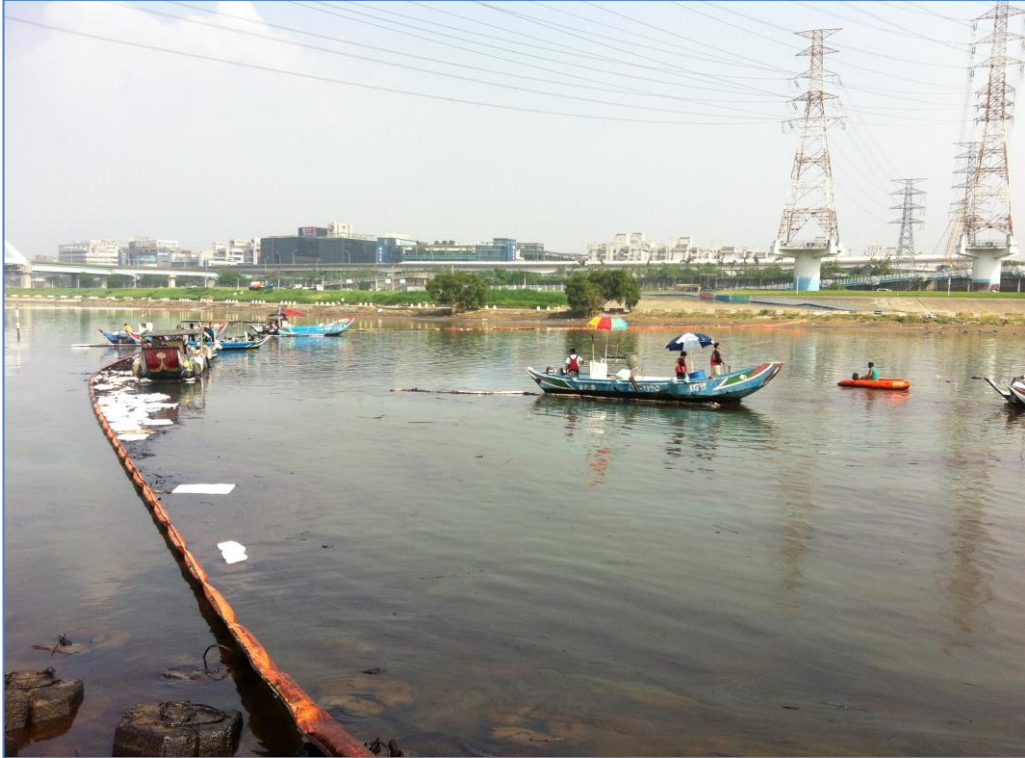
圖 10 基隆河面除污作業情形

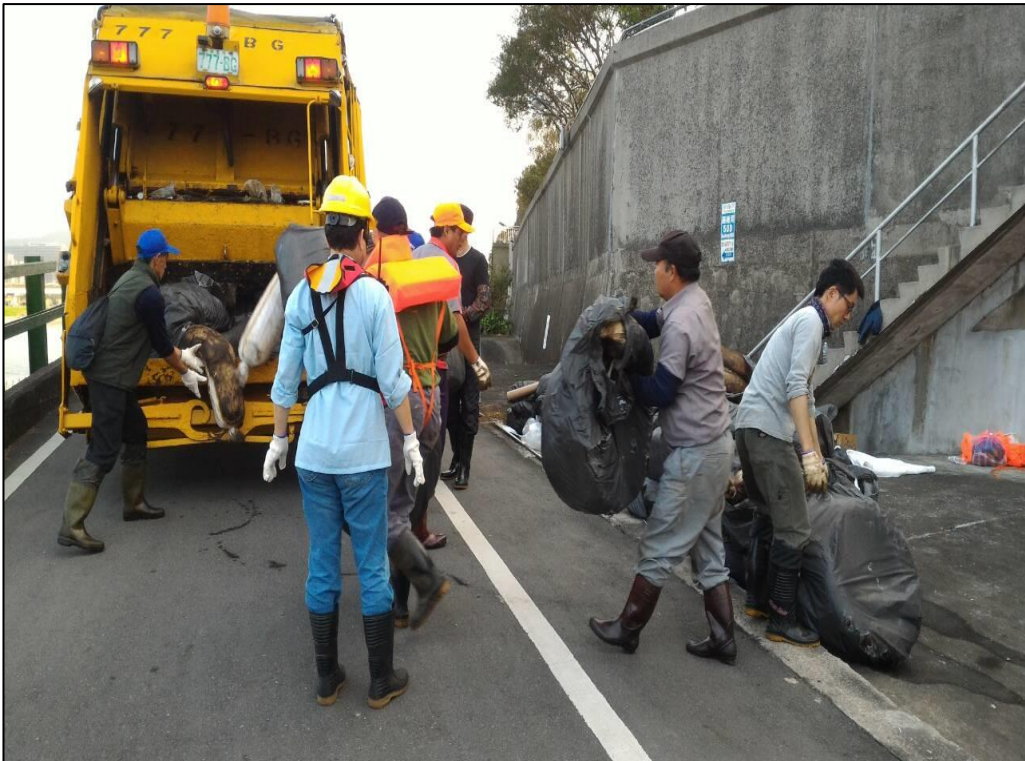
中油公司計派2艘橡皮艇、14艘舢舨及85名人力持續進行除污工作。另本局派出垃圾車協助收運吸油廢棄物(圖11)，計3車次，共3.44公噸。

圖 11 環保局協助清運油污垃圾

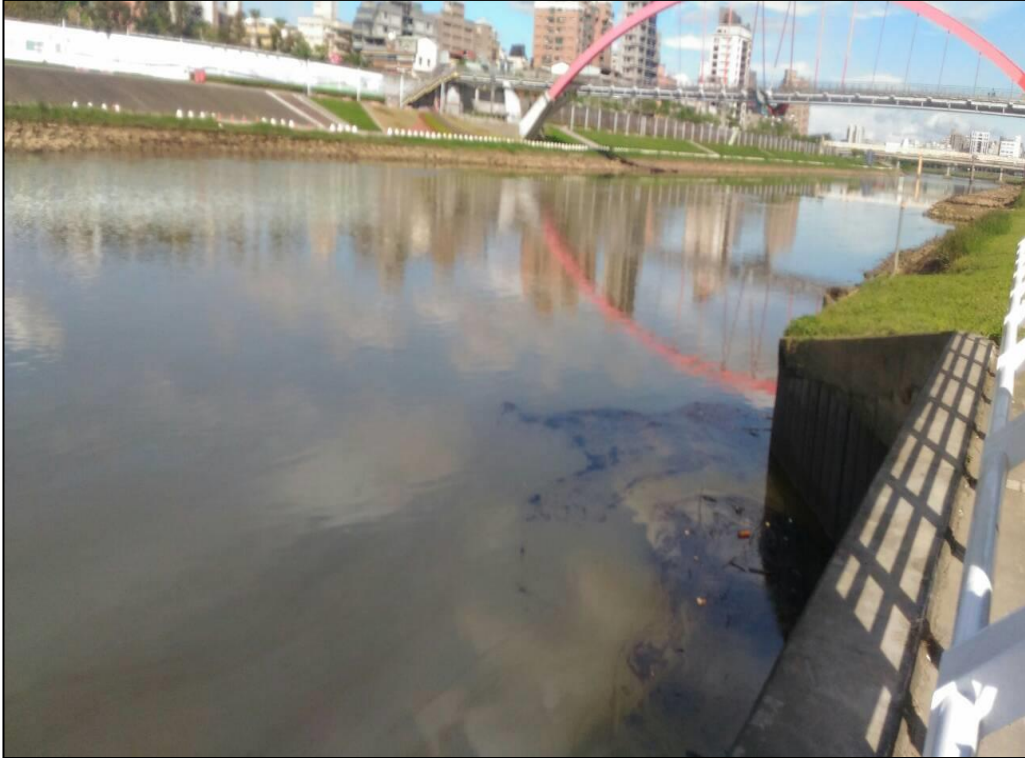
圖 12 彩虹橋附近改善前情形

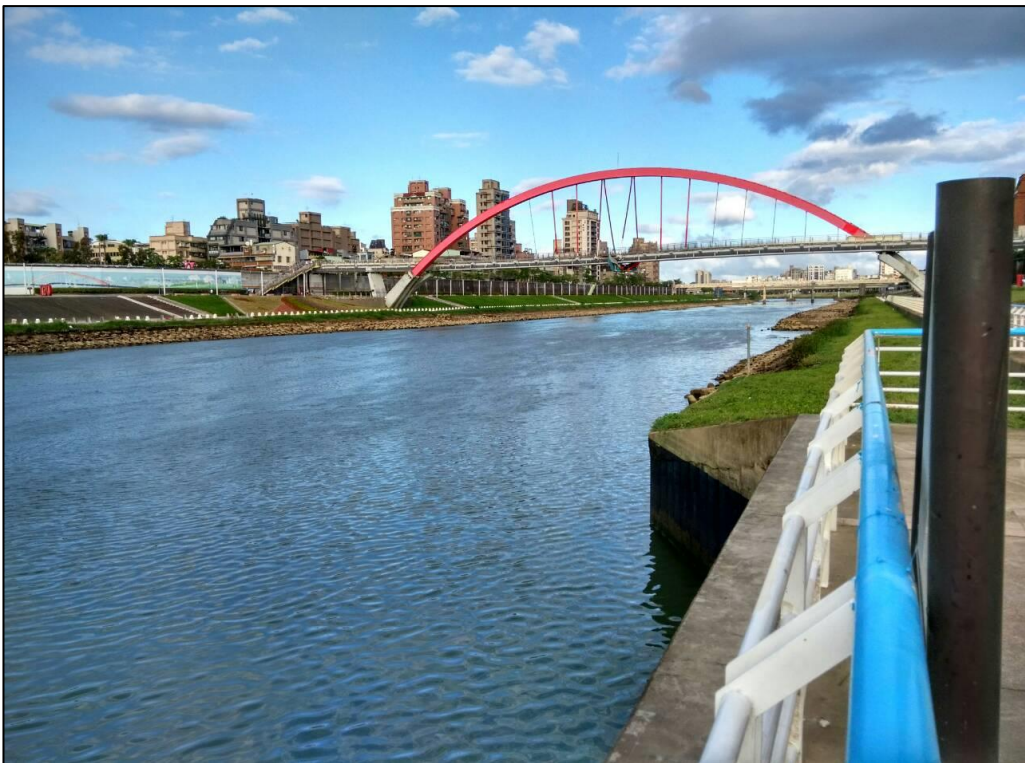
圖 13 彩虹橋附近改善後情形

在河面油污清除方面，要求中油公司採設攔(吸)油索攔截，以船隻人力使用片狀吸油棉汲取油污，在河岸消波塊除污復原部分，要求作業人員先以吸油棉擦拭消波塊表面油污，再使用高壓清水將孔隙中的油污沖洗下來後，以吸油棉吸附油污，而非使用化學藥劑，有效避免二次污染影響環境、生態。

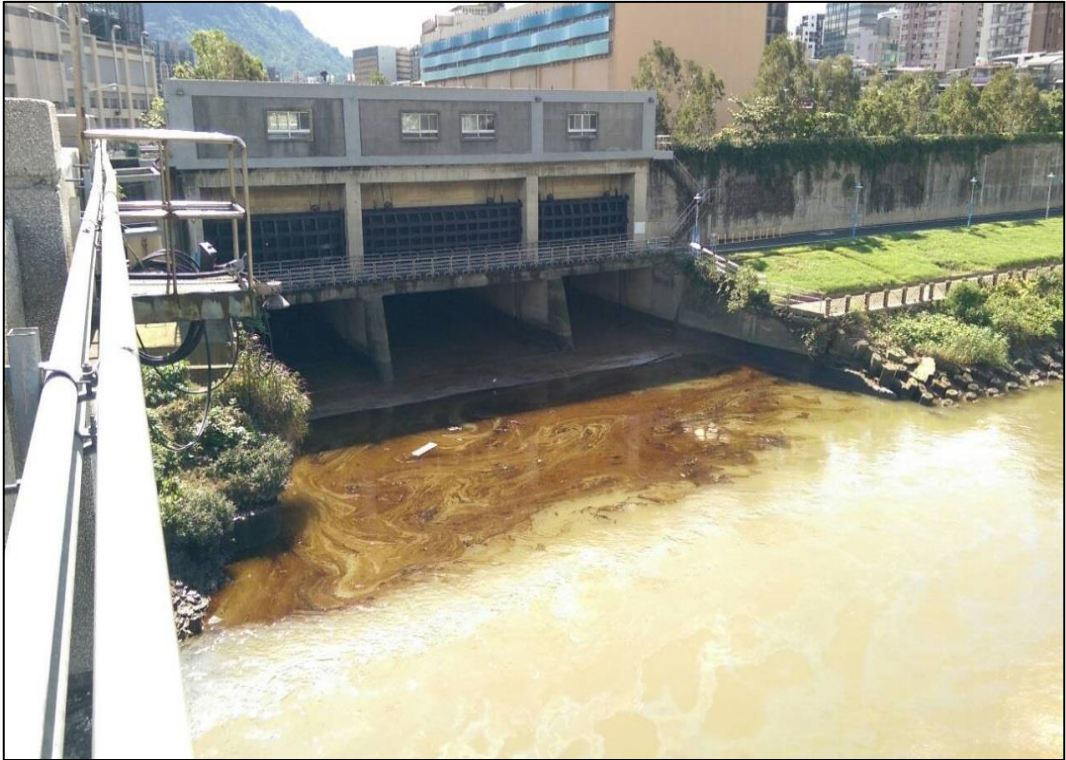
圖 14 玉成抽水站改善前情形

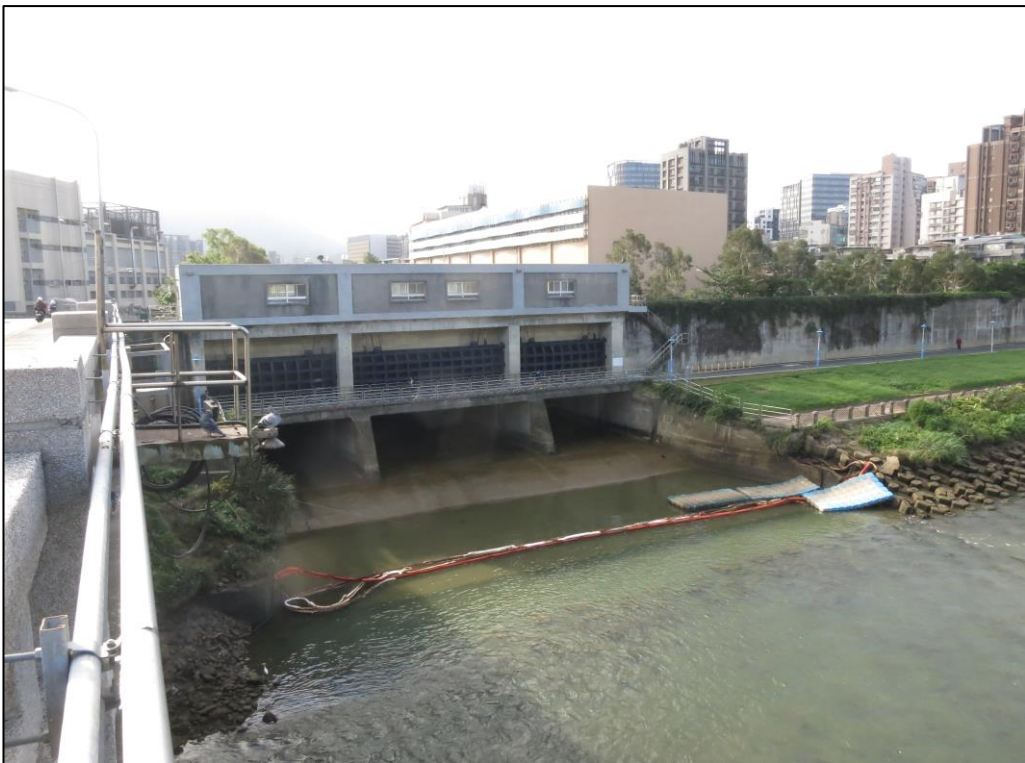
圖 15 玉成抽水站改善後情形

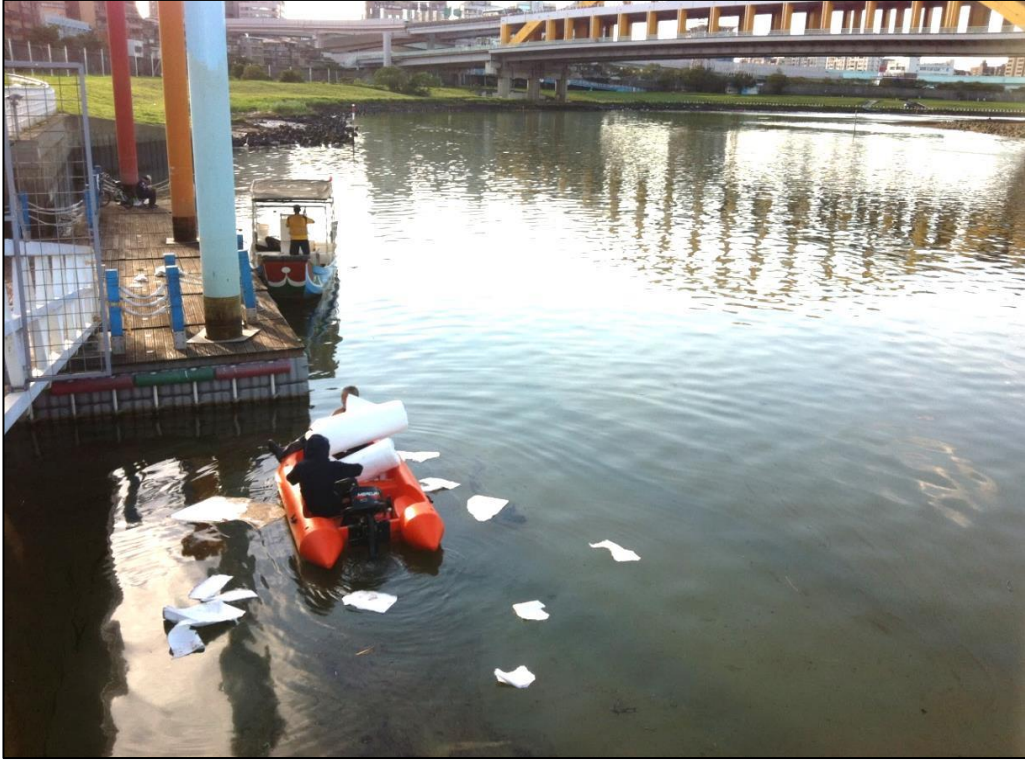
圖 16 錫口碼頭改善前情形

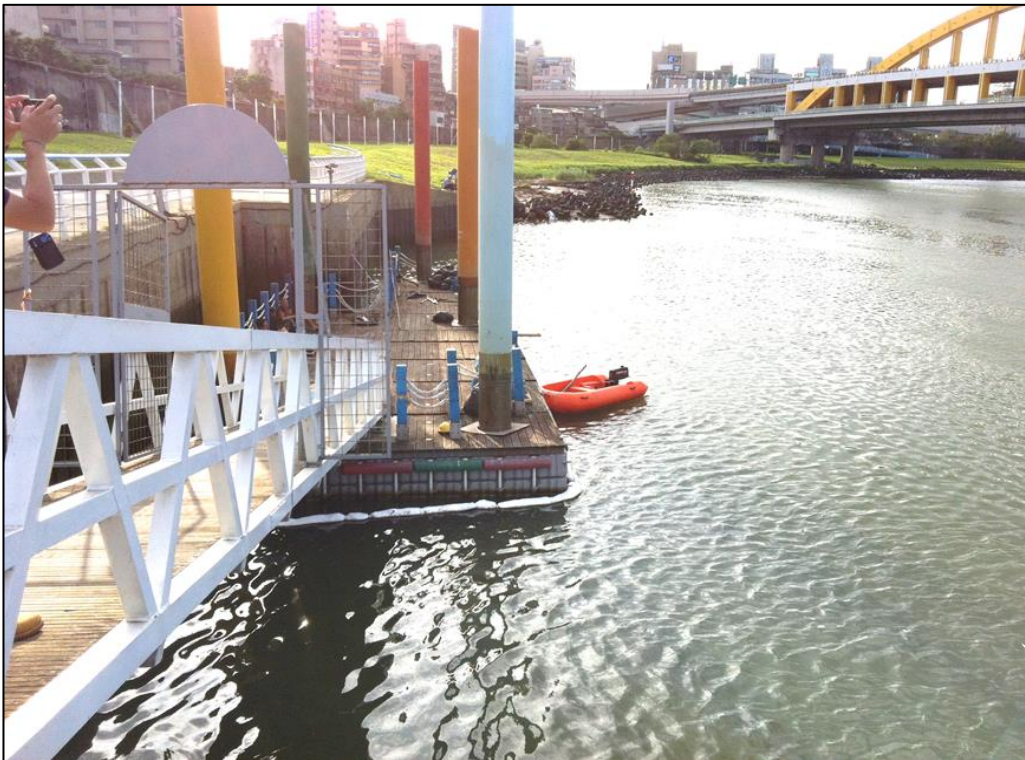
圖 17 錫口碼頭改善後情形

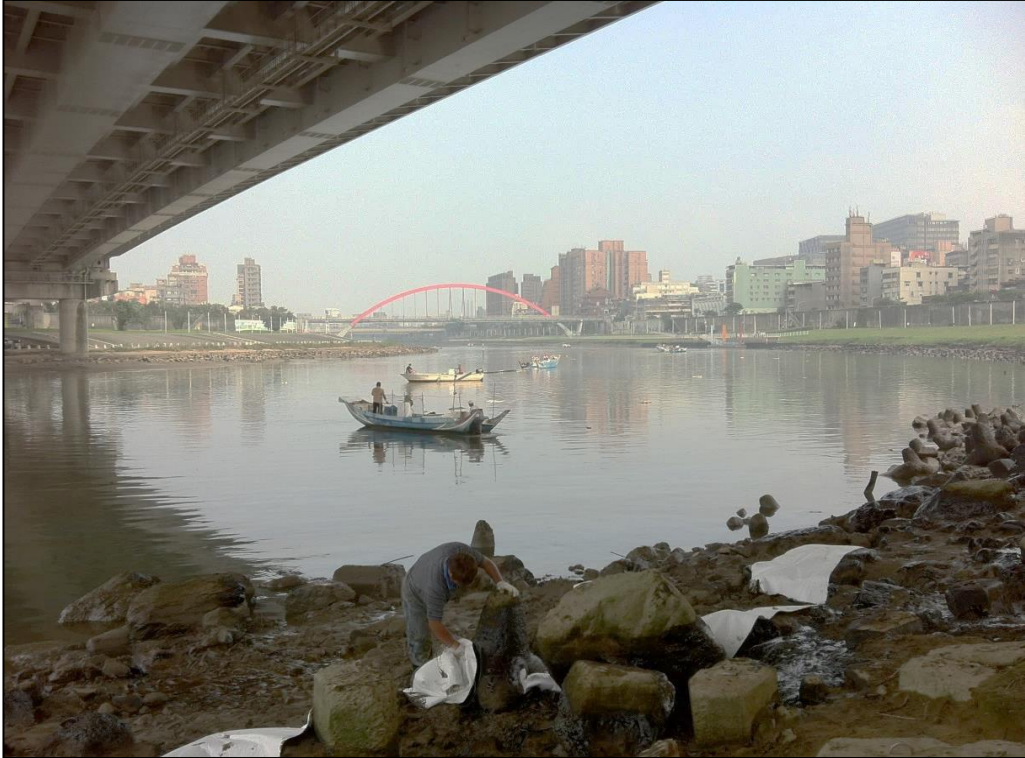
圖 18 麥帥一橋附近改善前情形

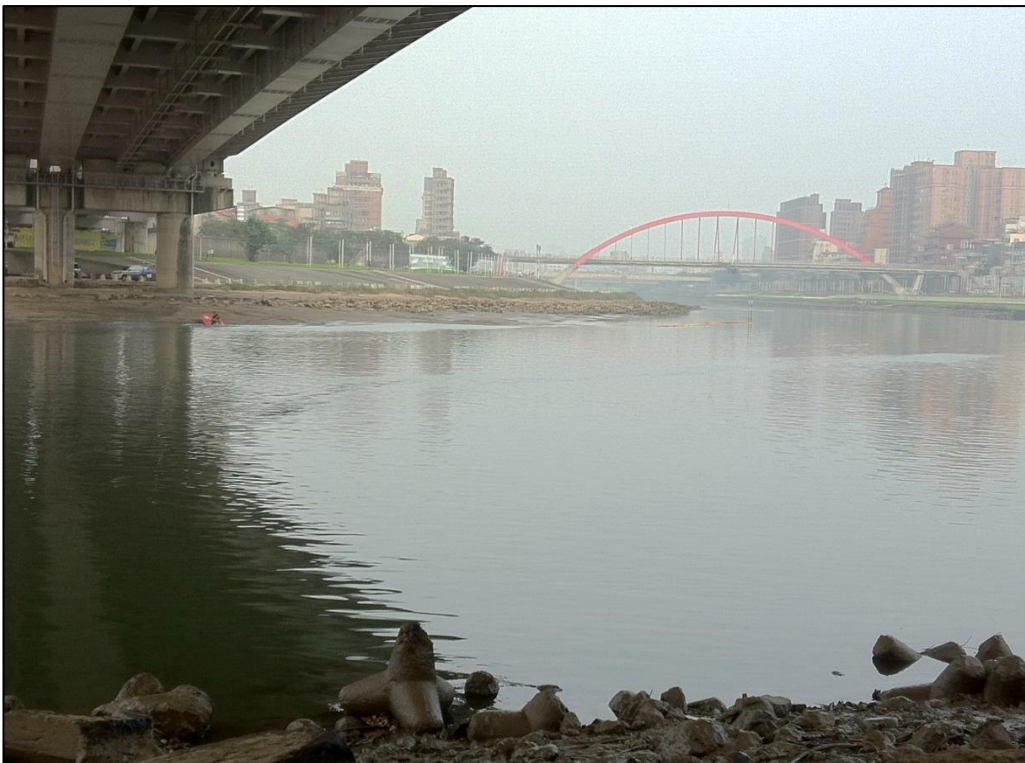
圖 19 麥帥一橋附近改善後情形

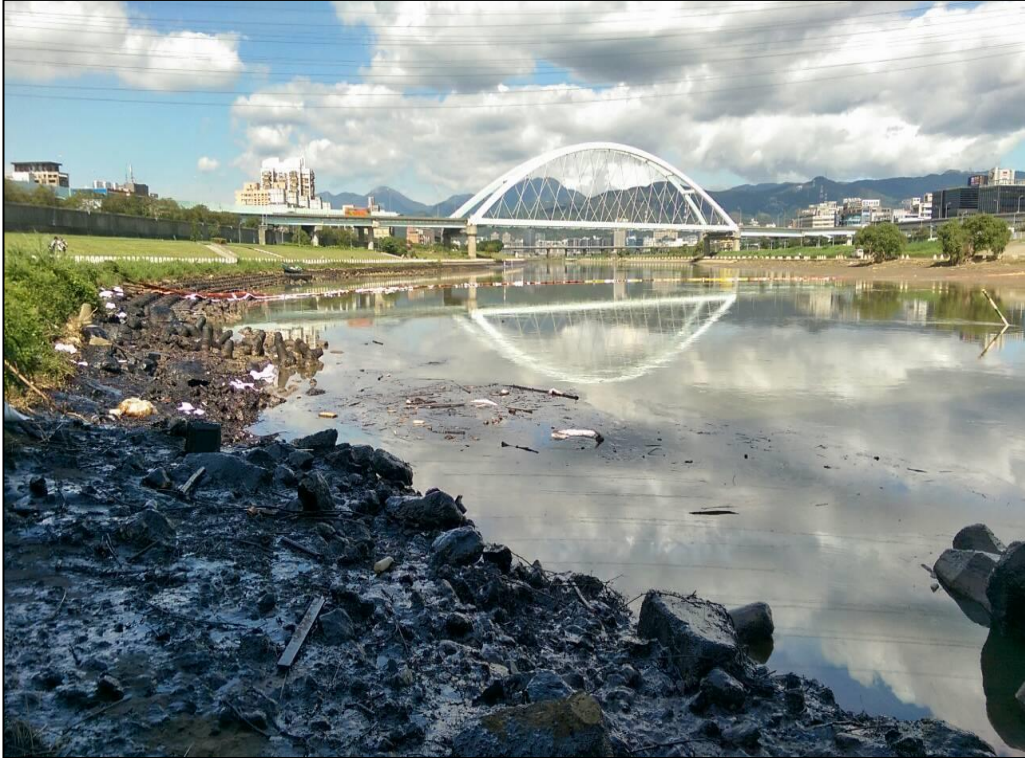
圖 20 麥帥二橋附近改善前情形

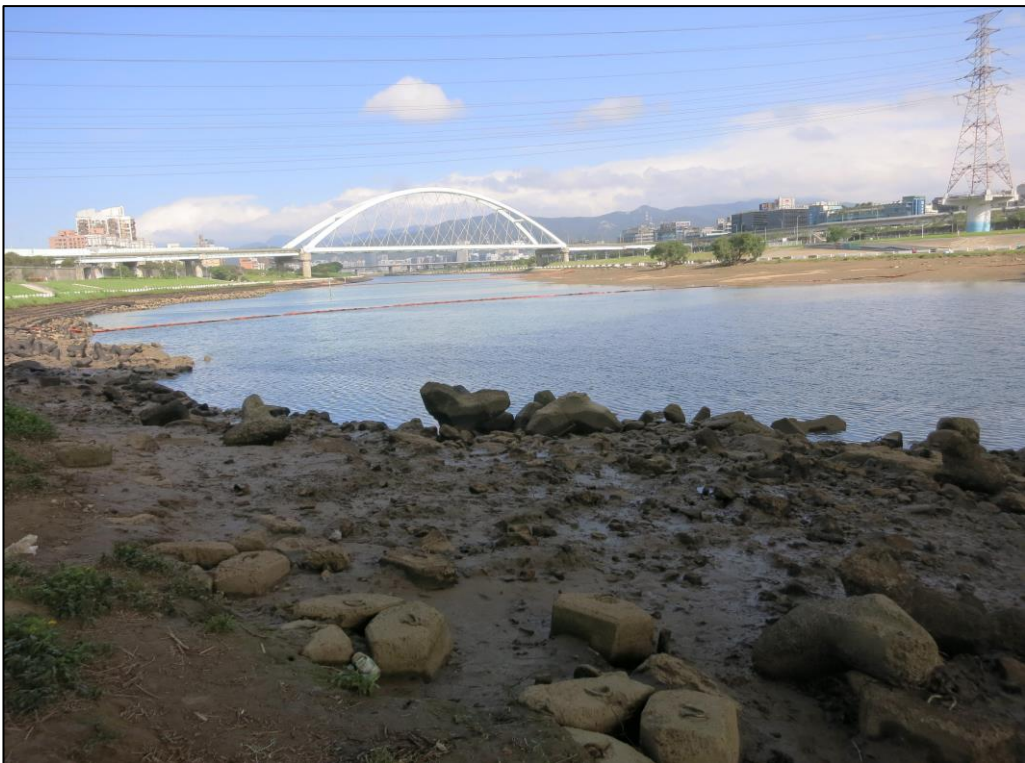
圖 21 麥帥二橋附近改善後情形

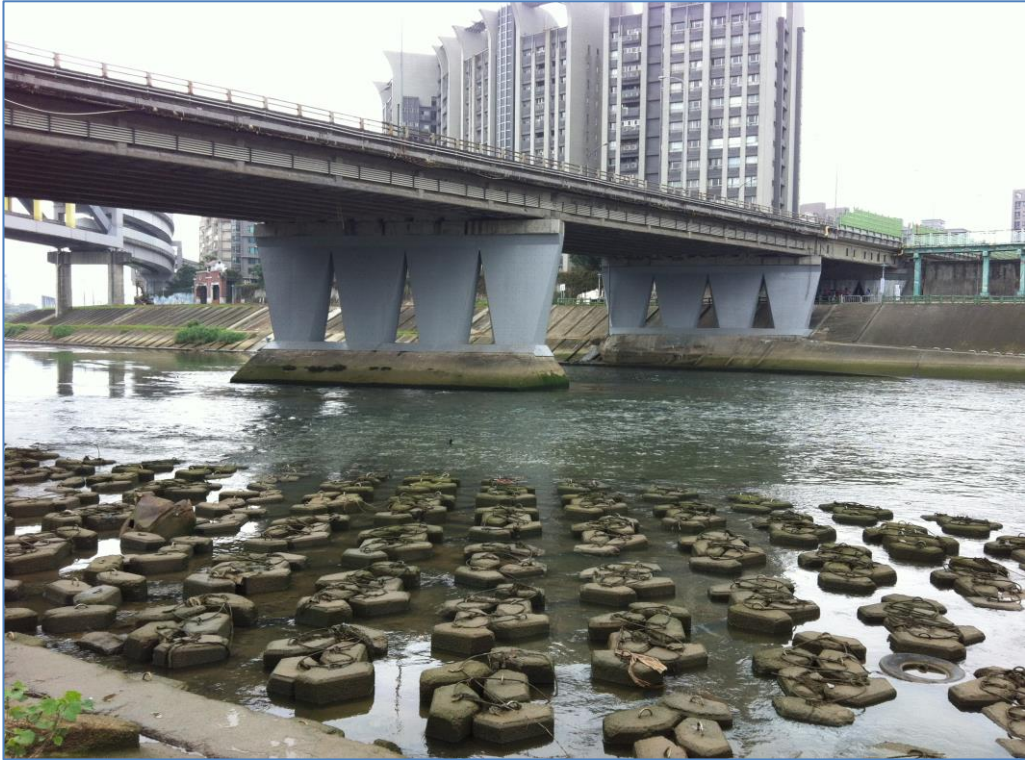
圖 22 中油公司清理後之基隆河現況(成功橋)

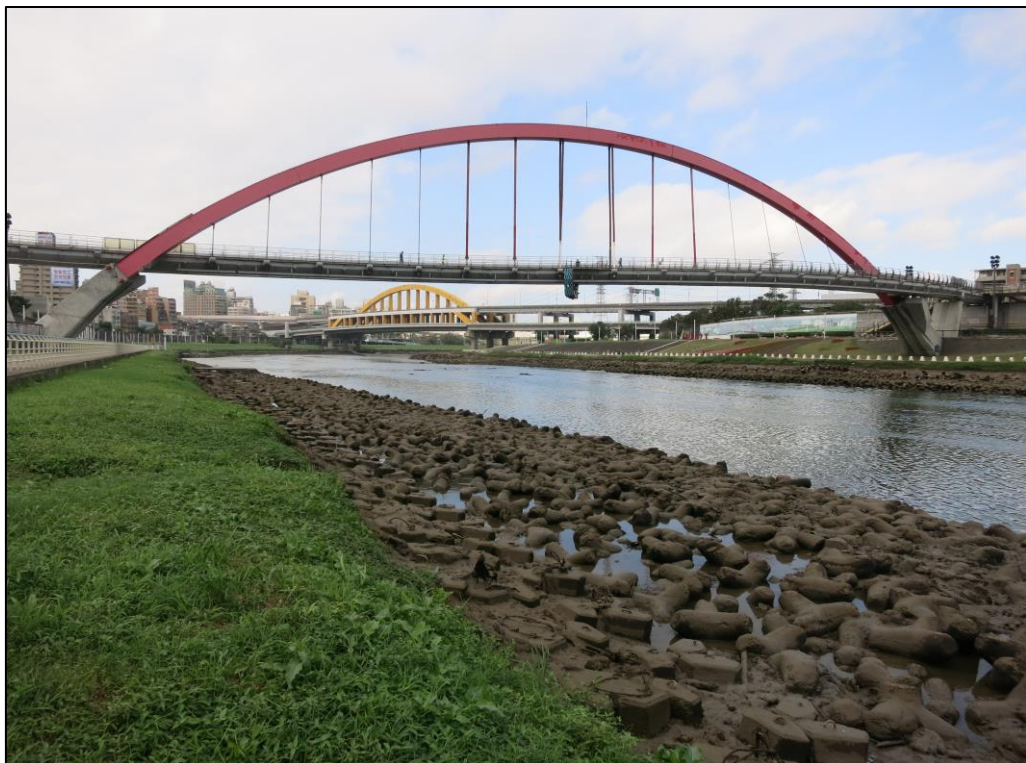
圖 23 中油公司清理後之基隆河現況(彩虹橋)

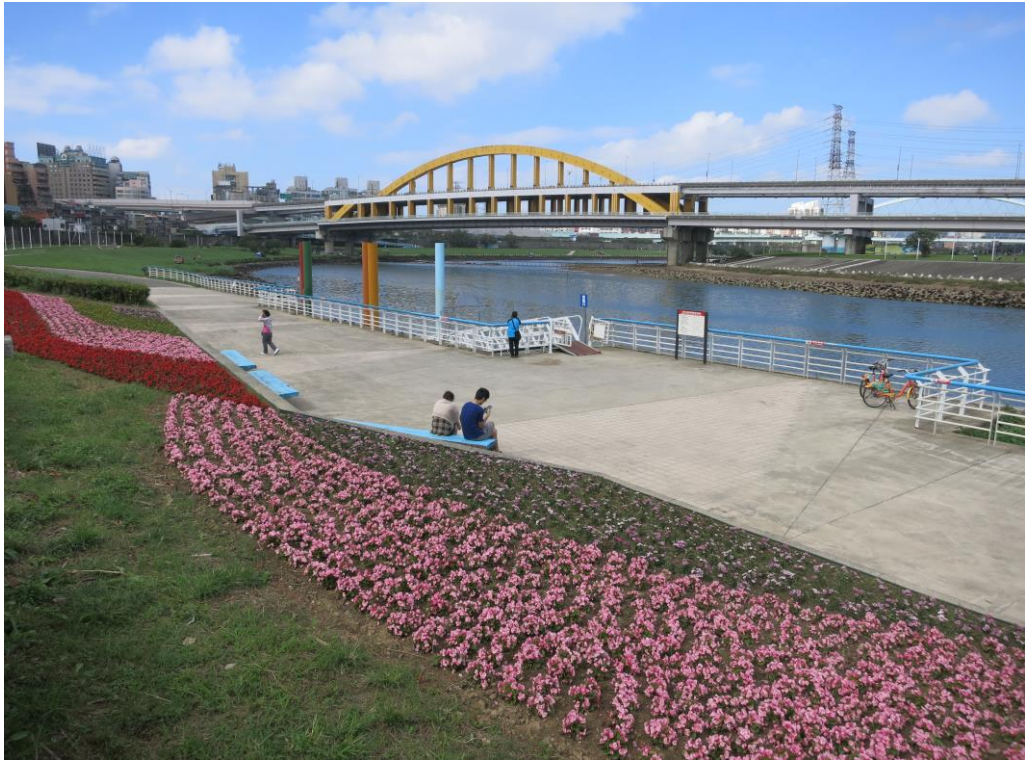
圖 24 中油公司清理後之基隆河現況(麥帥一橋)

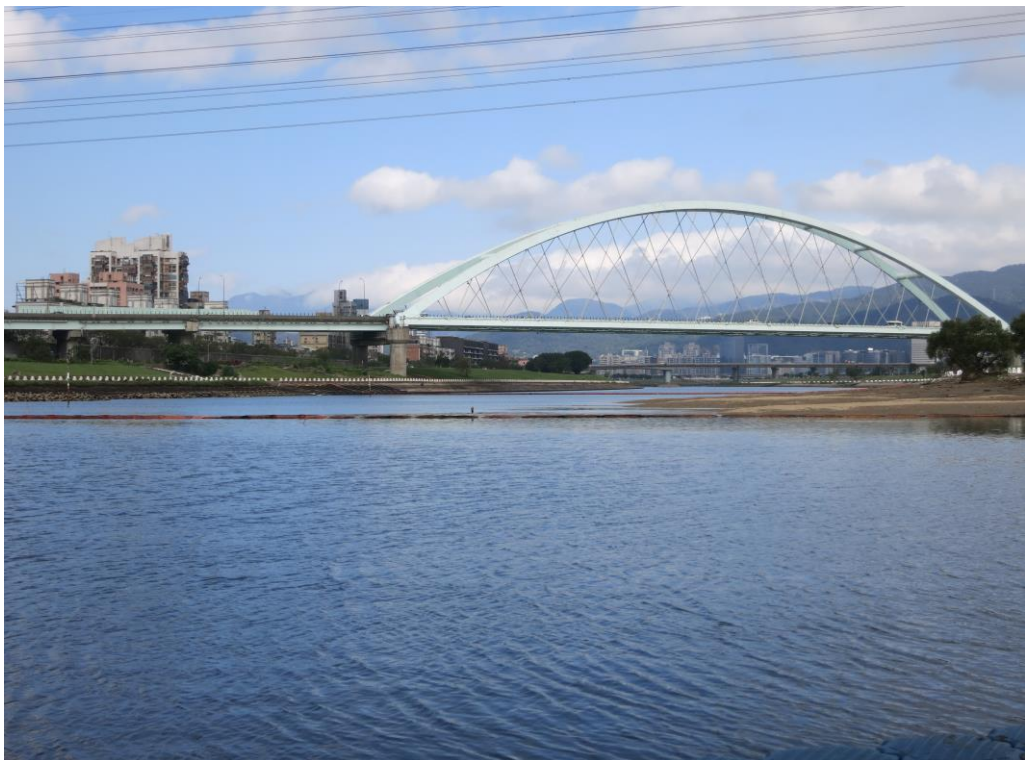
圖 25 中油公司清理後之基隆河現況(麥帥二橋)
