# 臺北大眾捷運股份有限公司

## 文湖線行車事故調查報告

| (四) 事故類型：電聯車故障(傳動軸異常) | | |

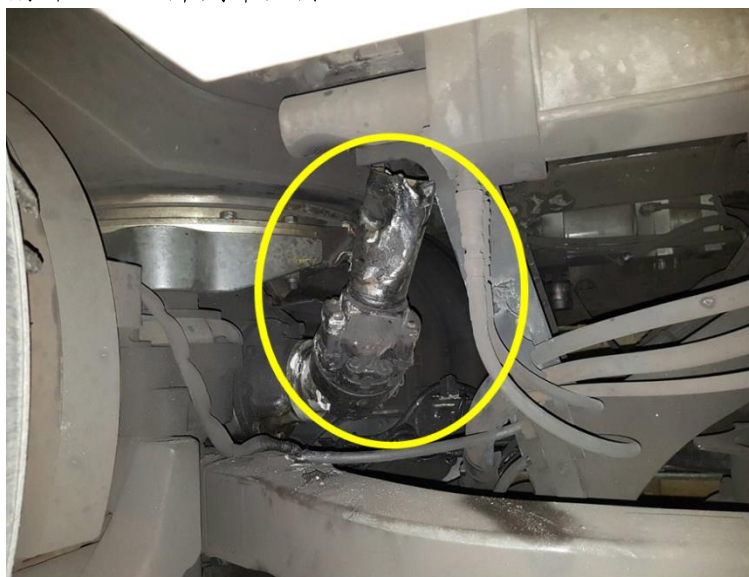
(一) TRN157-176 於劍南路站往西湖站站間，157 車 BY 端傳動軸異常損壞斷裂(原因可能為疲勞破壞、設計不佳，後續將尋求專業檢測)，撞擊周邊煞車油管，造成煞車油管斷裂，致煞車鎖死，VEH157 BYR 行走輪之外胎橡膠輪及鋁金屬內輪因拖行磨損破裂，產生白煙及聲響，並導致車身傾斜。後續故障列車移至袋形軌待避途中，造成 VEH157 車之偵障桿、BYR 導引輪、BYN 集電靴、BYR 轉轍輪及軌道絕緣體等設備損壞。

傳動軸斷裂

- (一) 針對 VEH157 受損之傳動軸、偵障桿、行走輪、導引輪、集電靴、轉向架框架、轉轍輪及煞車油管等設備進行更新，預計 11 月底完成。
- (二) 更換受損之軌道絕緣體，預計 11 月底完成。
- (三) 本案事後調閱列車對講機與行控中心通訊工作站通話紀錄，列車對講機與行控中心通訊功能正常，惟錄音設備故障尚未修復，無法調閱列車對講機通聯錄音。該設備已於 10 月 12 日修復完成。

- (一) 提升人員異常事件判斷能力，檢討相關故障排除作業如下：
  - 1、 將「推進相關異常警訊、軌道跳電(含短暫)」等情境，加入障礙物偵測警訊處理程序。
  - 2、 針對文湖線列車多重警訊之處理，增加轉速計異常多重警訊處理程序。
  - 3、 為有效進行事故的排除，除依照事故處理程序作業外，另發展事故檢核機制以協助人員事故原因判斷。
  - 4、 加強行控人員與列車操作人員對異常狀況的識別能力訓練及演練。
  - 5、 將電聯車發生打滑或轉速計故障伴隨異音、障礙物、行走輪破損等警訊時之現場檢視重點整理條列，並要求車輛維修人員確實執行。
- (二) 針對全車隊傳動軸進行非破壞檢測（預計 10 月底前完成）。
- (三) 傳動軸損壞斷裂原因將尋求專業檢測，檢討精進改善作為。
- (四) S8(每 12 萬公里)檢修週期增列傳動軸非破壞檢測項目。
- (五) 檢討傳動軸採購測試規範，納入後續採購契約。
- (六) 增設與檢討電聯車搶修機具及程序，並加強訓練及演練，以縮短影響營運時間。
- (七) 增加行控中心錄音設備備品採購及每日巡檢增加通訊錄音設備檢查項目，以確認行控中心錄音設備之狀態。

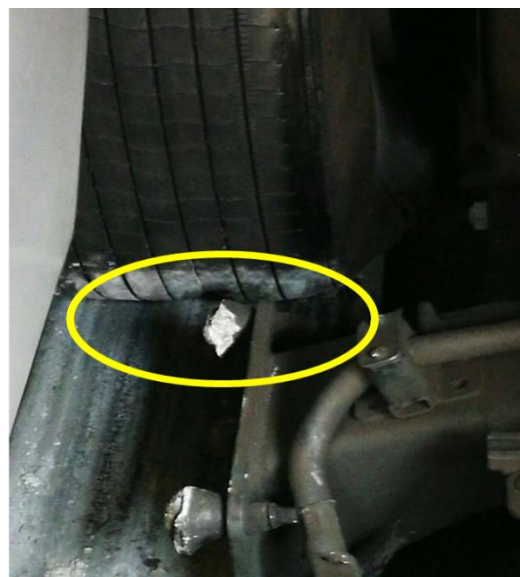
行走輪磨損破裂

- 19:08 現場搶修人員回報破損之 VEH157 BYR 導引輪及 VEH157 BYR 行走輪均已拆除，目前 VEH157 BYR 導引輪已更換完成，準備更換行走輪。
- 19:26 現場搶修人員回報故障列車 VEH157 BYR 之行走輪更換完成，準備進行故障列車拖救作業。
- 19:34 軌道復電，支援列車 TRN103-166 與故障列車 TRN157-176 完成聯結，嘗試將故障列車拖往袋形軌。

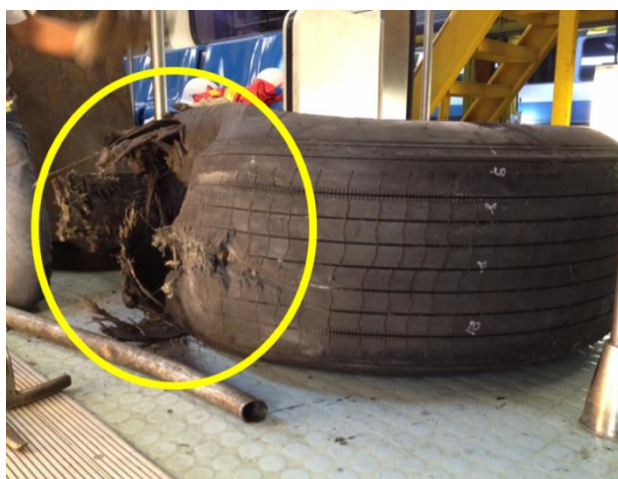
行走輪磨損破裂

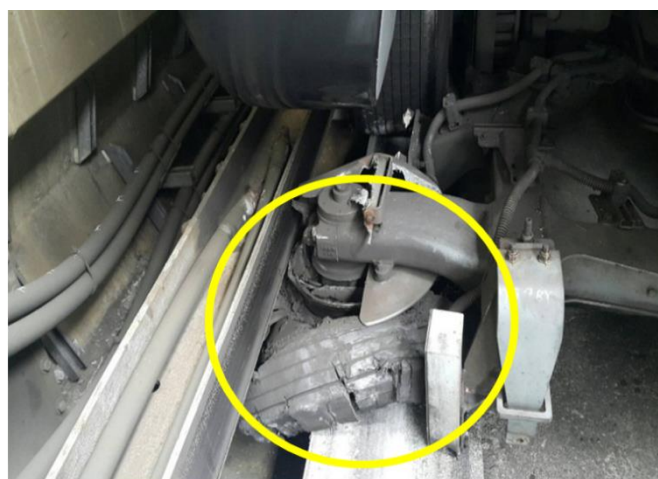
車身傾斜，導引輪破損

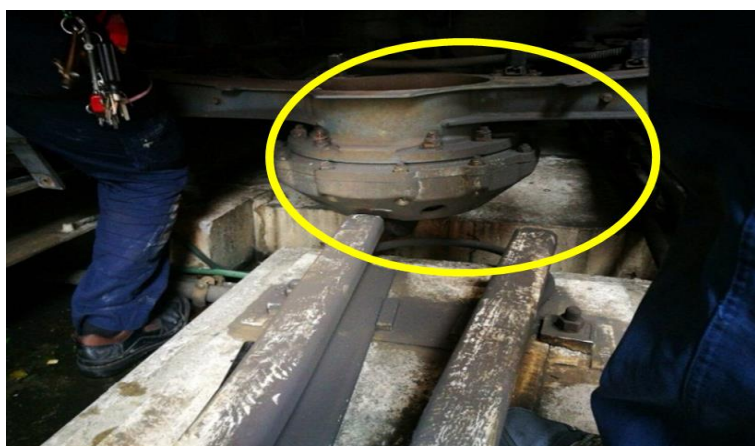
12:36 車輛搶修人員回報，故障列車因 VEH157 BY 端之轉轍輪偏移無法進入中央導軌，研究排除方法後再與行控中心聯絡。

轉轍輪無法進入轉轍軌
