油漆作業職業災害

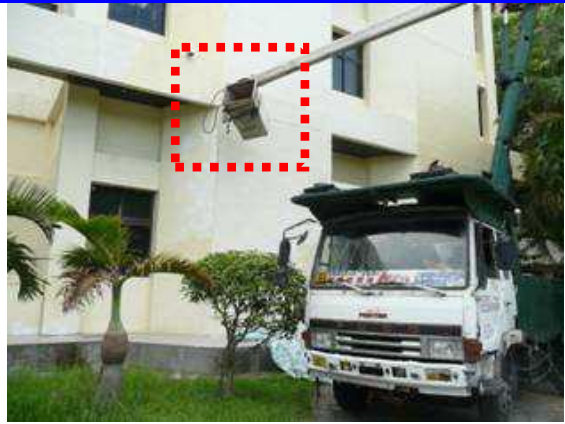
案例1：970707 北安路 茂○工程有限公司 職災案

財團法人○○廣播電台將外牆油漆工程，交由茂○工程有限公司承攬，作業勞工甘○○使用屈臂式高空工作車從事外牆油漆作業，作業至下午5 點15分左右，因罹災者甘○○口渴，降下工作臺拿取開水解渴後，即一邊喝水，一邊操作上升工作臺，在上升途中，工作臺傾倒翻覆，罹災者(未使用安全帽、安全帶，且未鉤掛於安全母索上)由約4.5 米高工作臺墜落至地面，頭部直接落地，送醫傷重不治死亡。

說明：現場工作臺傾倒翻覆（未使用安全帽、安全帶，且未鉤掛於安全母索上）

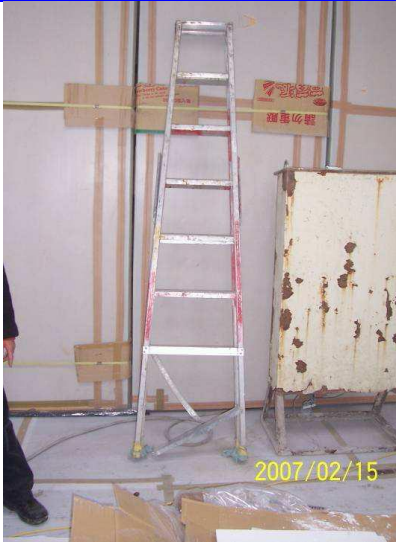
案例2：970215 臨溪街 理○工地職災案

97年2月15日，長○友股份有限公司僱用勞工朱○○等四人於東○大學校區圖書館增建工程進行批土作業。當日下午13時10分許罹災者王○○於1樓多用途活動場地教室進行批土作業，該員使用約2.4 公尺高之鋁合梯，因未確實跨坐於合梯兩側，以致在作業時不慎從合梯上墜落至地面，經領班朱○○立即通報119 並呼叫救護車送往陽明醫院急救，於當日下午13 時許出院療養。說明：使用合梯進行2 公尺以上之高處作業。（未確實跨坐於合梯兩側）

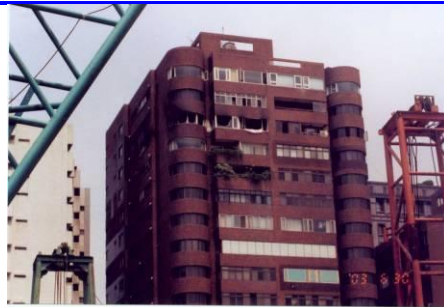
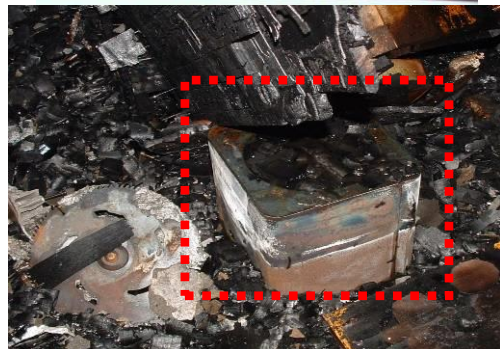
案例3：920630 敦化南路 民宅油漆職災案

92年6月30日上午十一時四十分左右，正施作油漆作業之房間忽然由紀○○手提之油漆桶竄出火花，忽然「轟」一聲，火勢變大且施作油漆作業之房間門口堆放三片櫥櫃門片及木合梯無法逃出，受困於屋內，經消防局救下後送台安醫院已不治死亡。另現場油漆施工人員因協助滅火來不及由大門逃生，但欲由陽台逃生，卻因無法忍受高溫，墜樓死亡。肇災原因為現場使用有機溶劑(香蕉水等)屬引火性物質，針對易引起火災之場所未規定現場嚴禁煙火及禁止使用明火之規定及工作場所消防安全設備之設置未符合規定

說明：火災大樓之外貌和現場留下使用

有機溶劑之油漆桶

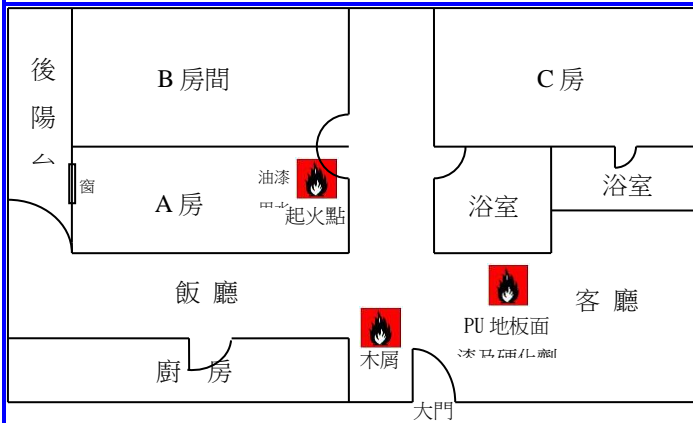
案例4：961108 通北街裝潢火災案

96年11月8日下午6時23分左右勞工許○○至臺北市中山區通北街○○號○○樓從事室內裝修地板工程之油漆作業，罹災者當日於室內木製通鋪房使用松香水及凡力水進行木製地板調漆作業，因吊燈掉落破裂產生火花引燃造成火災，經該樓層鄰居通報119送醫急救，經數次植皮手術，延至同年12月13日上午7時30分不治死亡。其發生原因為現場門窗緊閉，作業場所有易燃液體之蒸氣或可燃性氣體，而有爆炸、火災之虞者；且未指定專人於作業前測定並依危險特性採取通風換氣措施。

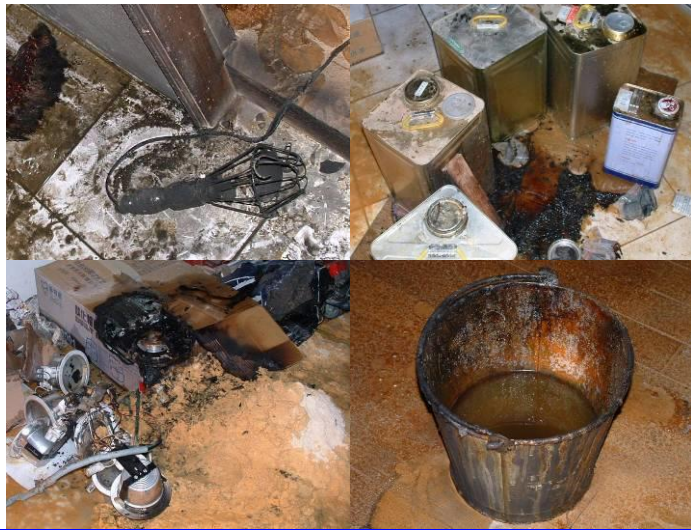
**案例5：950606 羅斯福路
裝潢噴漆火災案**

95年6月6日下午3時30分許，勞工葉○○獨自於臺北市大安區羅斯福路3段工區3樓從事室內牆面噴漆作業，因門窗緊閉且未實施強制通風換氣，工作燈電線走火引發火災，葉員全身燒灼傷，經緊急送往台大醫院救治，延至6月8日凌晨1時許不治死亡。調查其職災發生原因為油漆作業場所，未有適當之通風換氣。
