## 97 年屋頂作業職業災害

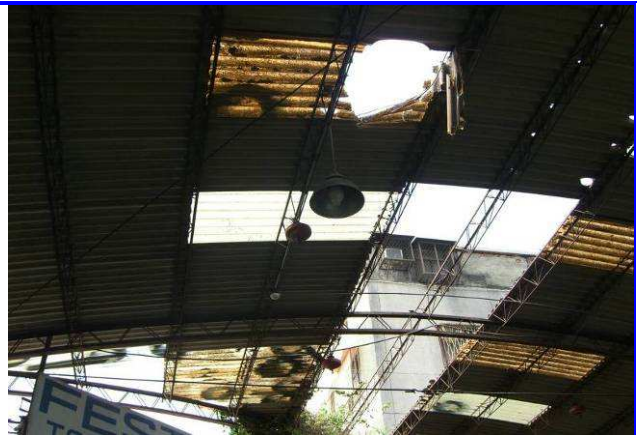
97 年 4 月 4 日上午 8 時左右，黃○○、李○○、吳○○等 3 名勞工至良○汽車南港廠進行屋頂汰換工程，先進行廠房舊石綿瓦拆除作業，下午 2 時左右，僅吳○○1 人仍在廠房屋頂從事舊石綿瓦拆除作業，吳員因未鋪設適當強度踏板及使用防護具（安全網或背負式安全帶等）踏穿塑膠採光浪板而墜落到地面（墜落高度約 6.5 公尺），隨即緊急送往臺北市立聯合醫院忠孝院區救治，之後轉送仁愛院區救治。

說明：現場屋頂被踏穿（未設踏板及安全網）

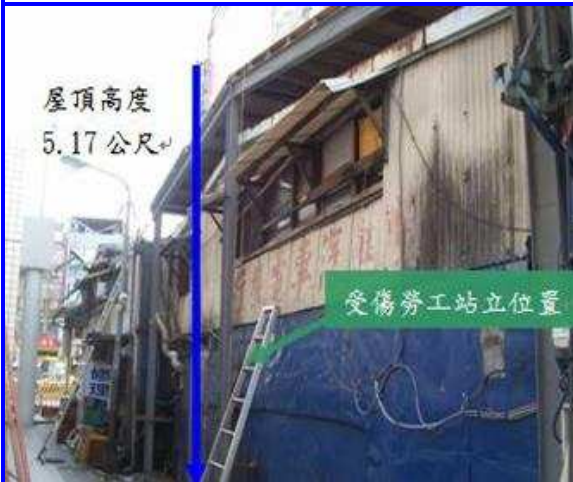
說明：未設置安全上下設備

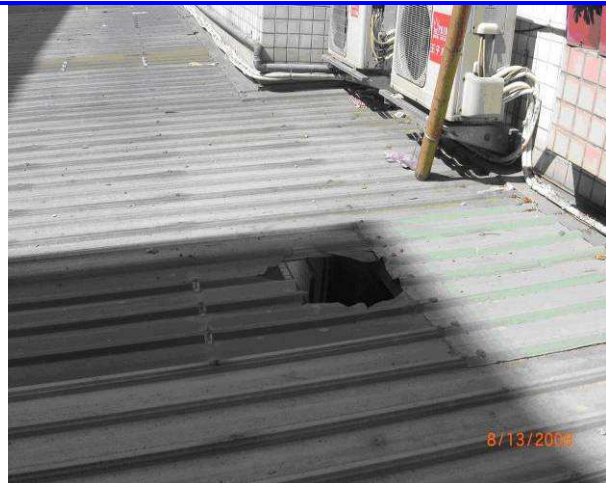
97 年 8 月 13 日上午 8 時左右，雇主鄭○○帶領林○○等 2 名勞工至北安路 630 巷某大樓外牆修繕工程工地，先進行外牆打石作業，下午 1 時開始進行外牆打除物清理作業，不久後林員在清理掉落隔壁一樓遮雨棚上打除物時，因未鋪設適當強度踏板及使用防護具（安全網或背負式安全帶等）踏穿遮雨棚上塑膠採光浪板而墜落到一樓地面（墜落高度約 3 公尺），隨即緊急送往三軍總醫院內湖院區救治，已於 8 月 16 日出院，目前在家休養中。

說明：現場屋頂被踏穿（未設踏板及安全網）

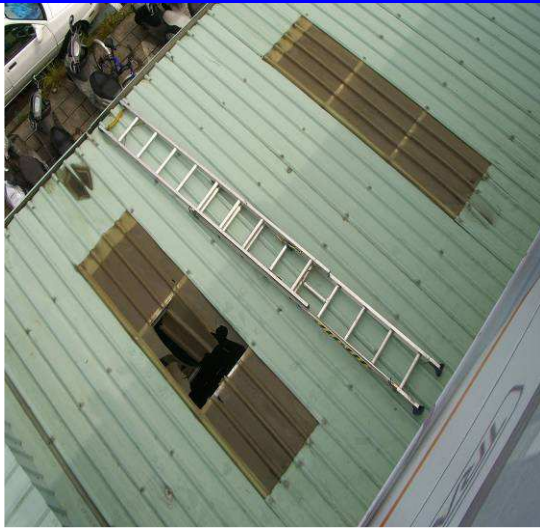
說明：現場屋頂被踏穿（未設踏板）

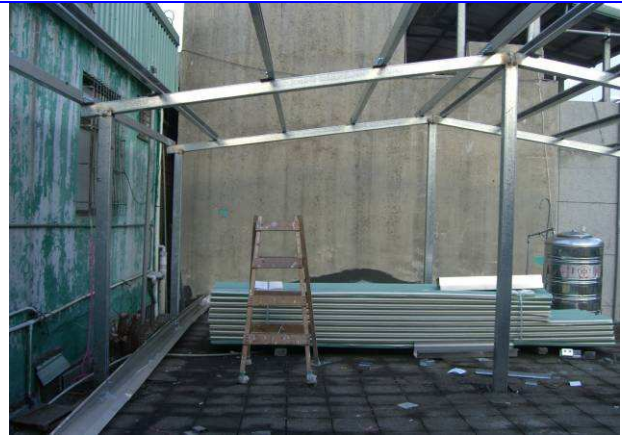
呂○○與曾○○係合夥承攬人，97年11月4日下午4時許，呂○○從事屋頂鋼架之鎖固螺絲作業，欲從高度約1.5公尺之合梯下來時，因重心不穩而不慎摔落至地面，致背部撞擊地面上的磚塊。當時曾○○隨即撥打119通知救護車至現場，將罹災者送到臺北馬偕醫院進行急救，經過腦部斷層掃描後轉至淡水馬偕醫院，罹災者須住院觀察一個禮拜，即出院回家休養。

說明：未使用合格合梯

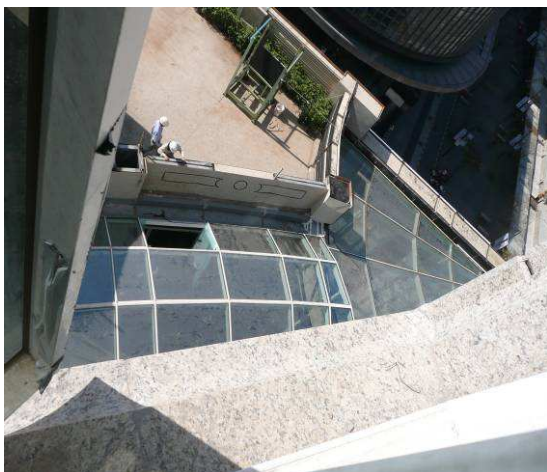
說明：現場屋頂被踏穿（未設踏板）
