台北市營造工程施工危害調查分析

台北市政府勞工局勞動檢查處 編印

中華民國八十九年十二月

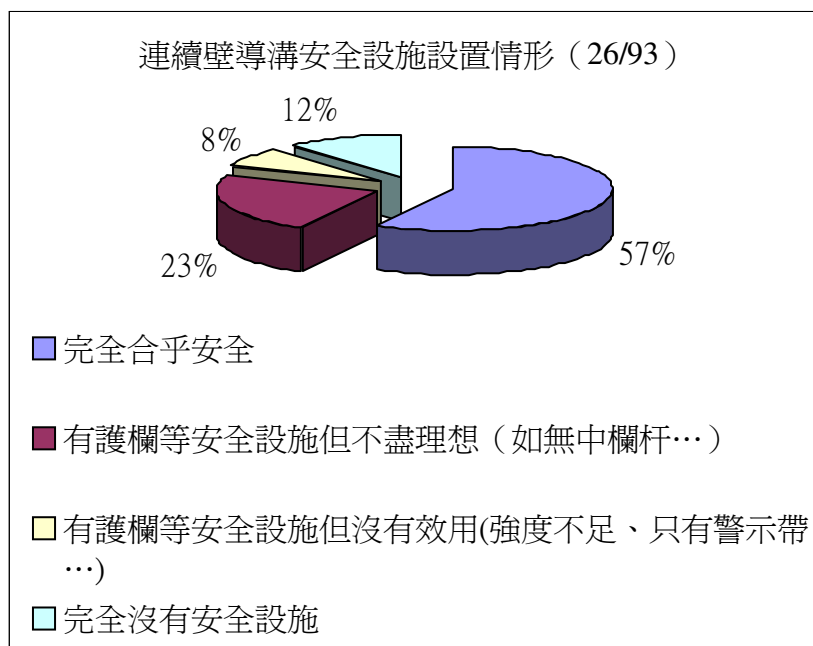
圖 3.1.1：連續壁導溝安全設施設置情形

目前台北市一般建築最常使用之擋土設施連續壁施作時，導溝完成後應設置護欄等設施以防止人員墜落，九十三個營造工地調查對象中，調查當時具有連續壁導溝者有二十六個工地，其護欄等安全設施設置情形如圖 3.1.1 所示，完全合乎安全要求者佔百分之五十七，尚待加強。

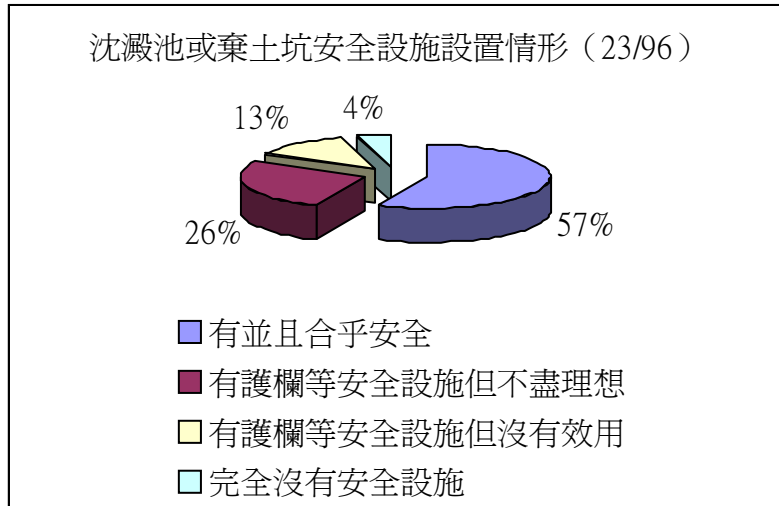
圖 3.1.2：沈澱池或棄土坑安全設施設置情形

連續壁抓掘作業中，基地內需設置之沈澱池及棄土坑，為一般建築工程中早期高差最大之墜落危害點，調查結果如圖 3.1.2 所示，完全合乎安全要求者佔百分之五十七，仍須改進。

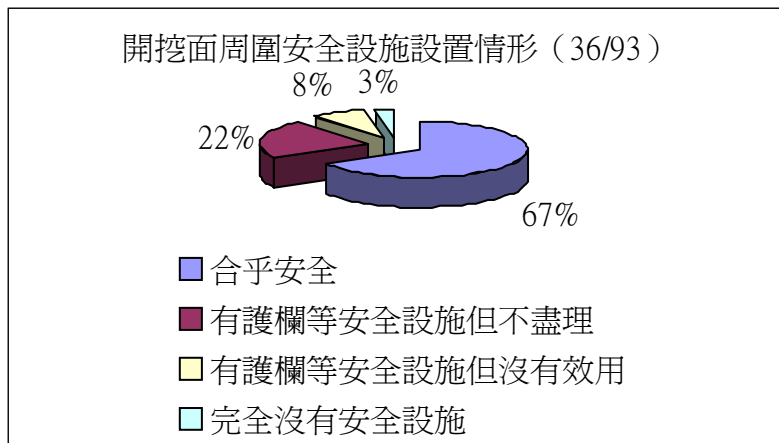
圖 3.1.3：開挖面周圍安全設施設置情形

隨著建築工程地下室開挖工程進行，開挖區逐漸與四周產生足以造成作業人員有墜落危害之高低差，一般較常見良好之安全措施，為沿著開挖面四周先行設置護欄作為安全防護後，才進行開挖作業，並於開挖作業中，隨時注意修復因開挖作業機械之碰撞或人為破壞而造成安全設施之損壞，經調查目前台北市營造工程工地開挖時安全設施狀況如圖 3.1.3。

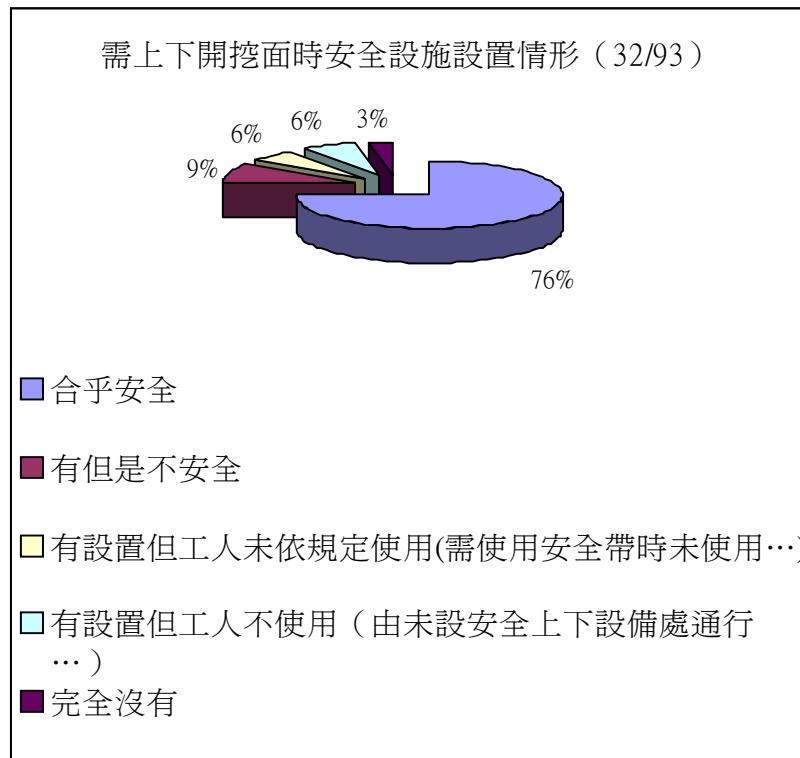
圖 3.1.4：開挖面上下設備安全設施設置情形

地下室等開挖作業後，由於作業需要，勞工常需上下開挖面，此時若未設置完善之安全上下設備，則勞工於上下開挖面途中亦有發生墜落災害之危險，最佳之上下設備為設置斜樓梯並於二側設置上欄杆、中欄杆及腳趾板，可確保勞工免於墜落之危險，但工地往往限於空間等因素，而改採其他措施，如設置垂直爬梯、加設垂直安全母索，但安全性較差，且如需搭配勞工使用安全帶時，往往由於管理者未確實要求勞工使用安全帶或勞工不願配合等因素而成效不彰，如圖 3.1.4 所示，調查時，當場發現勞工有不安全的動作造成危險之共佔百分之十二。對作業勞工而言使用安全帶會降低工作速度，故往往因貪求快速及一時之方便或一時之疏忽造成危險，除了加強勞工安全觀念及現場管理監督外，良好之安全措施應以能兼顧施工便利性，以減低因勞工素質不一造成施工中之危害。

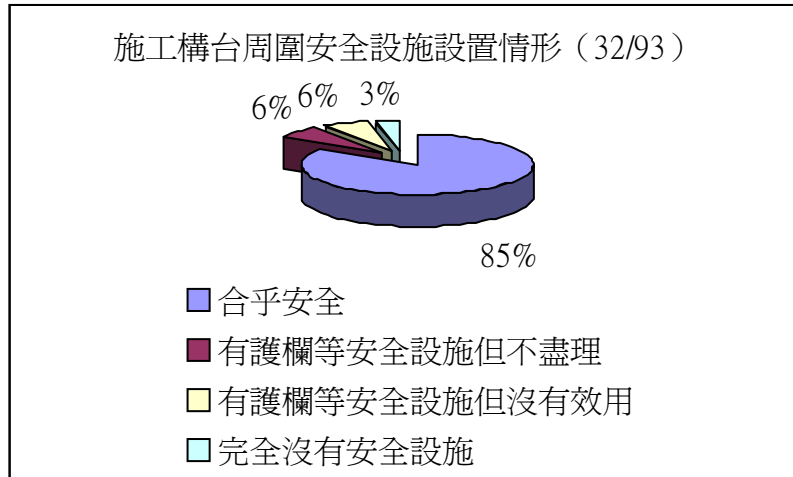
圖 3.1.5：施工構台周圍安全設施設置情形

地下室開挖後，為施工需要常需架設施工構台，以作為施工機具進出停放、材料運送儲存、作業人員工作通行之用。施工構台架設於開挖區之上方，故四周為防止人員墜落需設置護欄等安全設施，以台北市營造工地狀況為例，常見之施工構台防墜設施不良之狀況有：1.在未設護欄或使用安全帶之狀況下進行架設作業，造成勞工有墜落之虞。2.施工構台架設完成後，未立刻設置護欄等設施。3.開挖出土時，護欄等設施被破壞或拆除後，但未立即予以復原。(調查結果如圖 3.1.5)

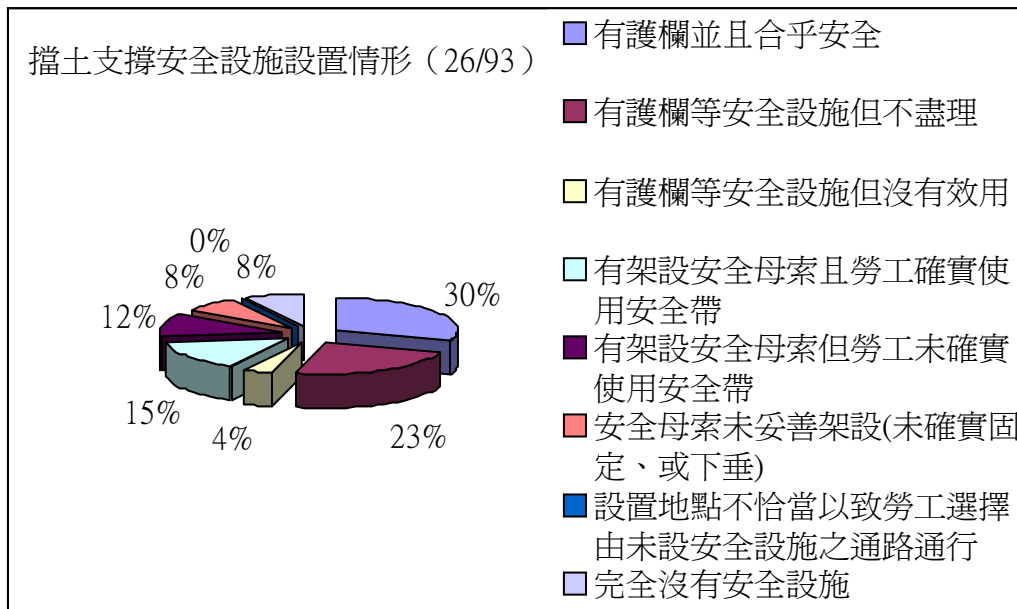
圖 3.1.6：擋土支撐安全設施設置情形

地下室開挖達一定深度後，為保持開挖面及擋土設施穩定，依設計常採用內支撐工法作為穩定開挖面之擋土支撐，此時為觀測支撐之應力應變、清除支撐上土石、運送物料等，勞工往往需於水平支撐型鋼上行走，若無完善之防墜措施，往往會造成支撐上勞工有墜落之危險。一般採用安全措施作法有：1.水平支撐型鋼二側架設護欄作為安全通道，有時因型鋼寬度不足，會另鋪設加寬之走道，方便人員通行。2.沿著型鋼加設水平安全母索，人員通行時則需配掛安全帶。但採用架設安全母索者需注意安全母索是否確實固定且垂度不可過大（調查工地中，百分之八有垂度過大之現象，圖 3.1.6），此外，要確實注意勞工是否能確實配掛安全帶（百分之十二未確實使用安全帶），否則應採用設置護欄之措施，減少因勞工不安全之行為造成災害之機率。

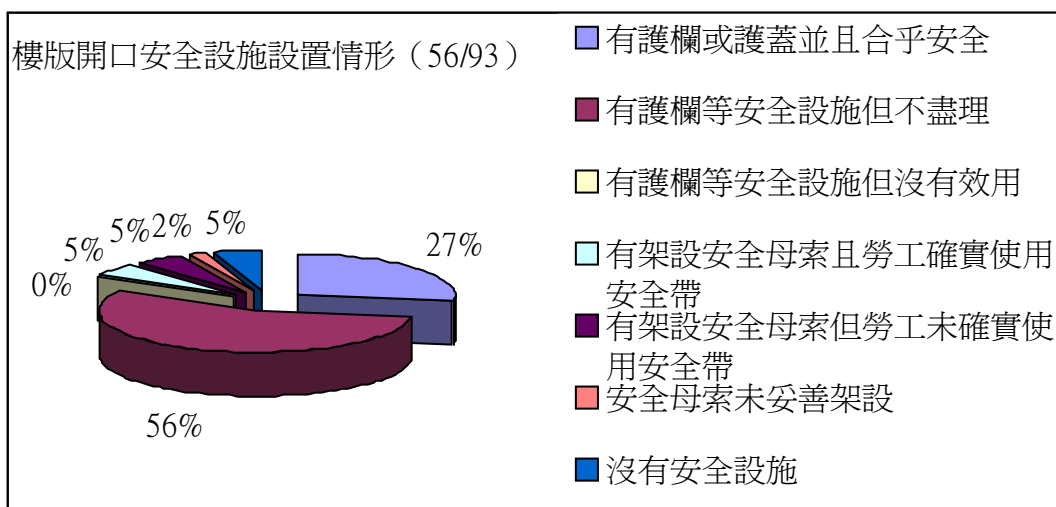
圖 3.1.7：樓板開口安全設施設置情形

一般建築灌漿拆模後，各層樓樓板因四周牆面、管道及地面等常會預留開口，造成勞工墜落之危險點，而這些開口又常成為勞工傳遞模板、角材等物料之臨時傳料孔，加上往往開口數量多，伴隨著物料堆積妨礙通行，易造成勞工作業時之危險。調查發現施工中樓板開口處安全設施無虞只佔百分之二十七（如圖 3.1.7 所示），為一般建築營造工地安全設施較差之區域。

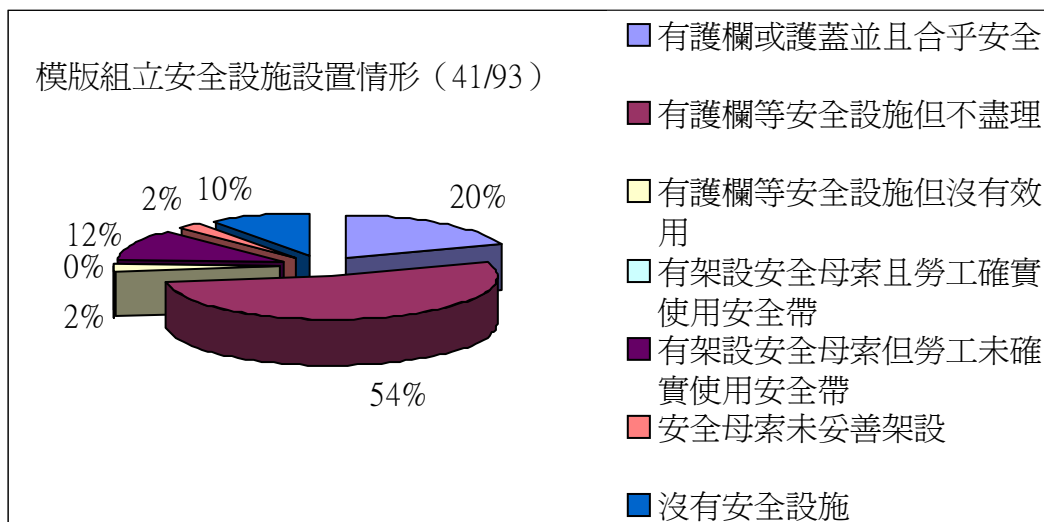
圖 3.1.8：模版組立安全設施設置情形

經由調查模板工組立樑底模、樑側模及板模時之安全設施設置情形發現，在四十一件正從事模板組立之工地中，安全無虞者僅佔百分之二十，顯示情況之嚴重（如圖 3.1.8）。主因為模板組立中作業環境變化迅速，作業中隨時會產生新的墜落危險點，但此一危險點亦可能因作業完成後而消失，前後時間可能短至數小時或數十分鐘，勞工甚至管理者為求施工速度，往往有意或無意忽視作業安全，造成施工上的危險。

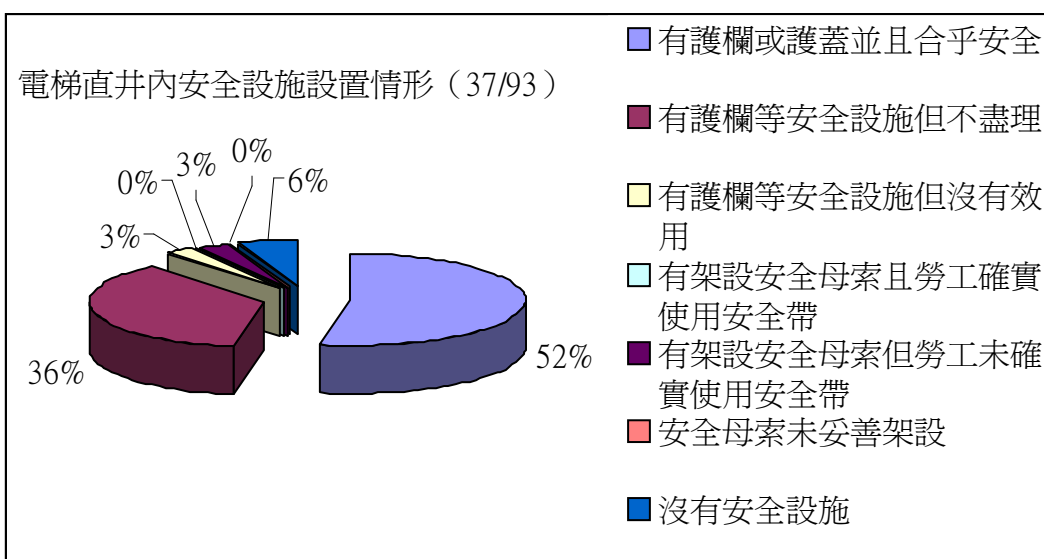
圖 3.1.9：電梯直井內安全設施設置情形

結構體完成前，電梯直井內作業項目有組立及拆除電梯直井內之側模，以及架設及拆除工作平台等，通常亦當作傳料孔，有時亦設置捲揚機吊運物料。架設工作平台前先於其下方設置安全網，則於架設或拆除工作平台時，以及進行電梯側模組拆作業時人員無墜落傷亡之危險。調

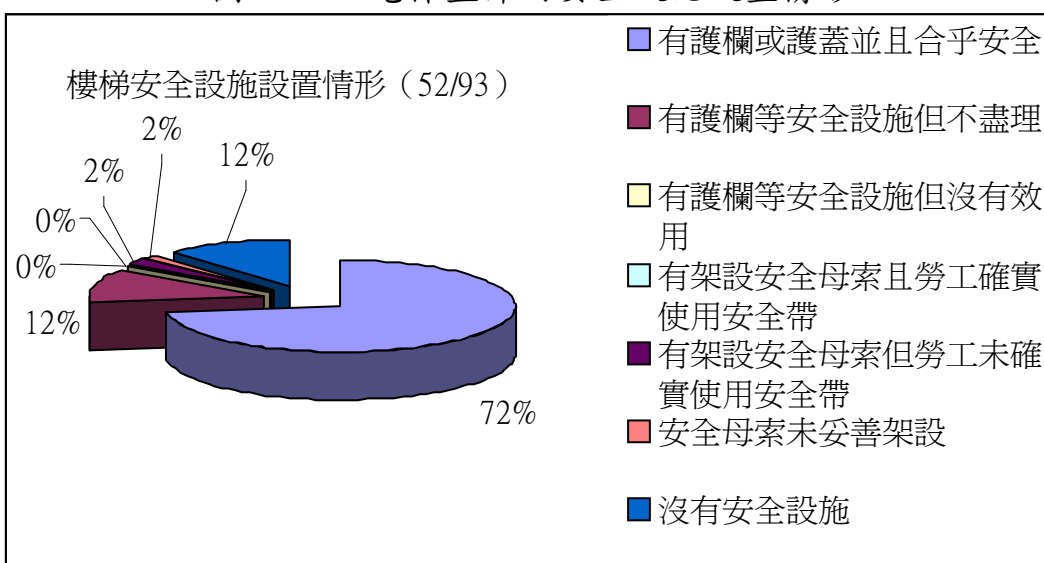
圖 3.1.10：樓梯安全設施設置情形

樓梯為作業勞工上下樓層必經之通道，永久樓梯護欄施作前需先設置臨時護欄，調查結果發現（如圖 3.1.10 所示），一般常在樓梯剛澆置完成、拆模前後、樓梯地磚泥作及永久樓梯架設前，會發生樓梯無護欄等設施之狀況。

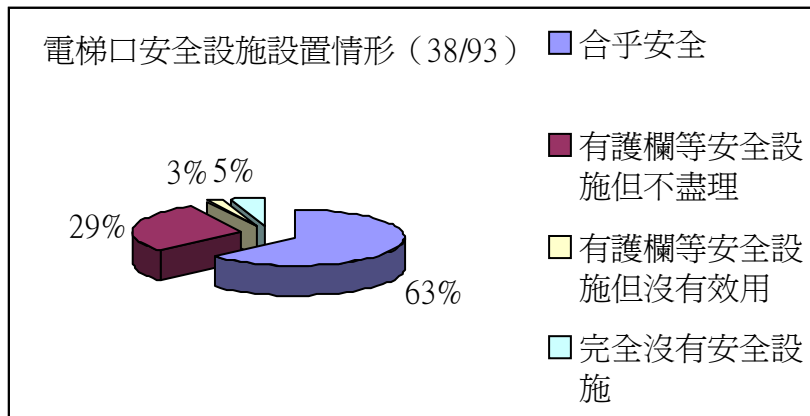
圖 3.1.11：樓梯安全設施設置情形

由於電梯直井為一垂直通道，隨著樓層高度越高，勞工於電梯開口墜落之危險性就越高，故電梯口安全設施之重要性不容忽視。（調查結果如圖 3.1.11）。

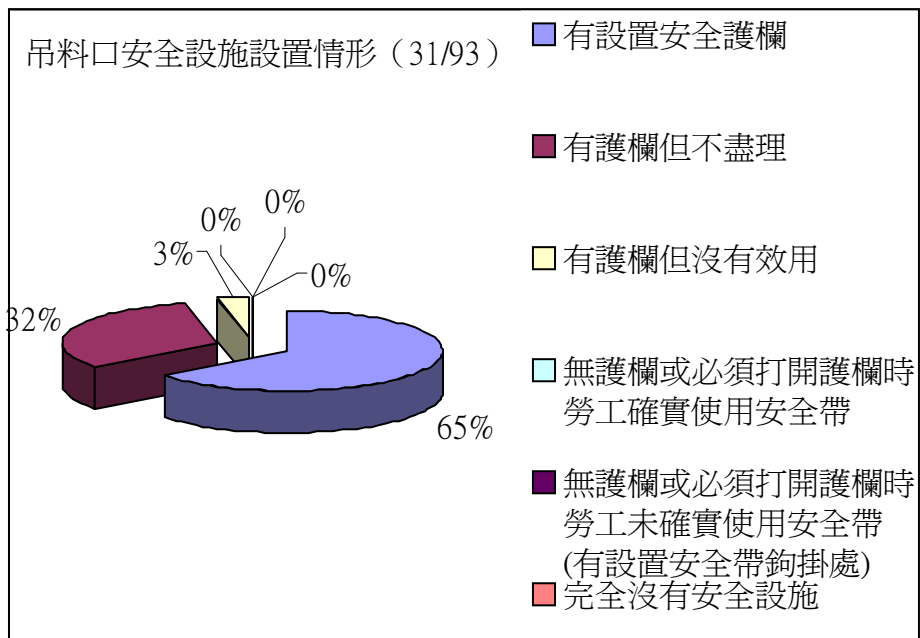
圖 3.1.12：吊料口安全設施設置情形

物料搬運時，時常運用電梯口、牆面開口或地面開口進行物料的吊運，此時人員必須於吊料口接送物料，亦造成作業勞工之墜落危險。（調查結果如圖 3.1.12）

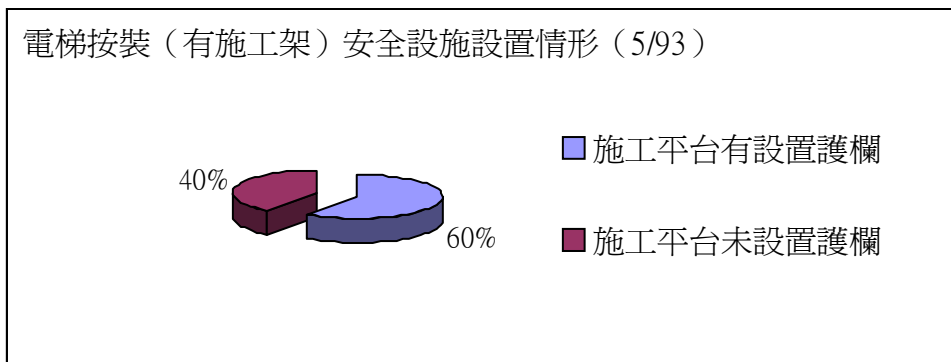
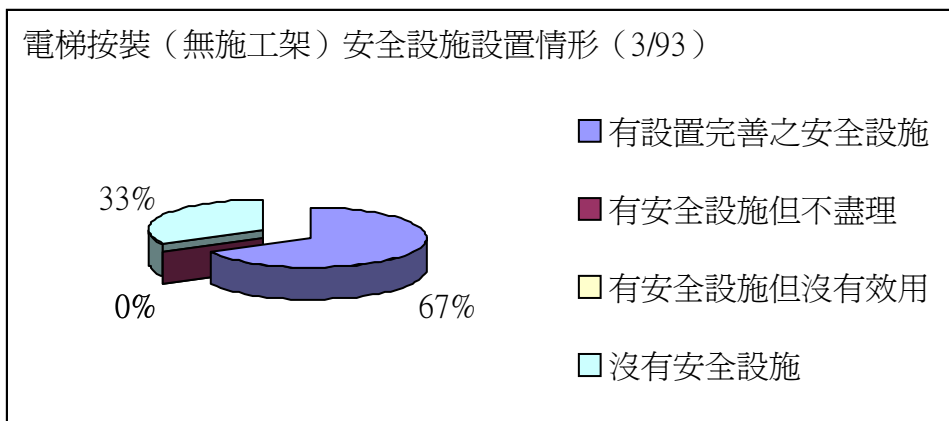
傳統電梯按裝時一般需先於電梯直井內搭設竹架等施工架，再利用已搭設完成之施工架進行電梯按裝作業，除了電梯按裝時安全措施往往並不完善，容易釀成災害，且施工架搭設及拆卸時，亦多未注重安全措施，亦為高危險作業，如採用吊籠等不需搭架之電梯組裝方式，不但無組拆施工架時之危險，電梯按裝時之安全性亦比傳統方式為高。（調查結果如圖 3.1.13 及 3.1.14）。

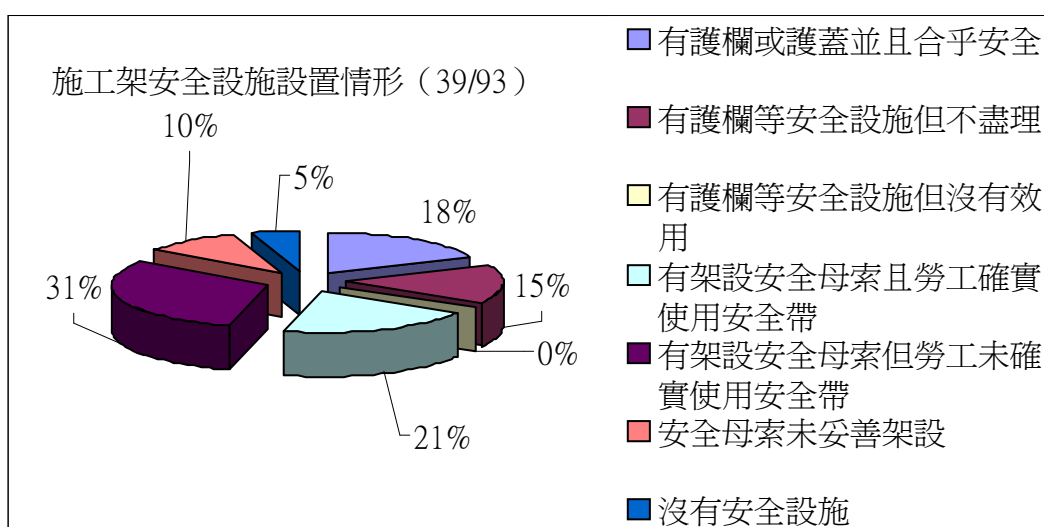
圖 3.1.15：施工架安全設施設置情形

一般外牆施工架架設大多數僅有外側有設交叉拉桿，而將靠近外牆之內側交叉拉桿省略不裝，而施工架搭設時距離外牆皆保留三十公分左右之距離，故勞工於施工架上作業或通行時於未設交叉拉桿一側墜落較大，需加強內側之防墜設施。調查發現勞工於施工架上作業而無墜落之虞者僅有百分之三十九，比例偏低（如圖 3.1.15）。

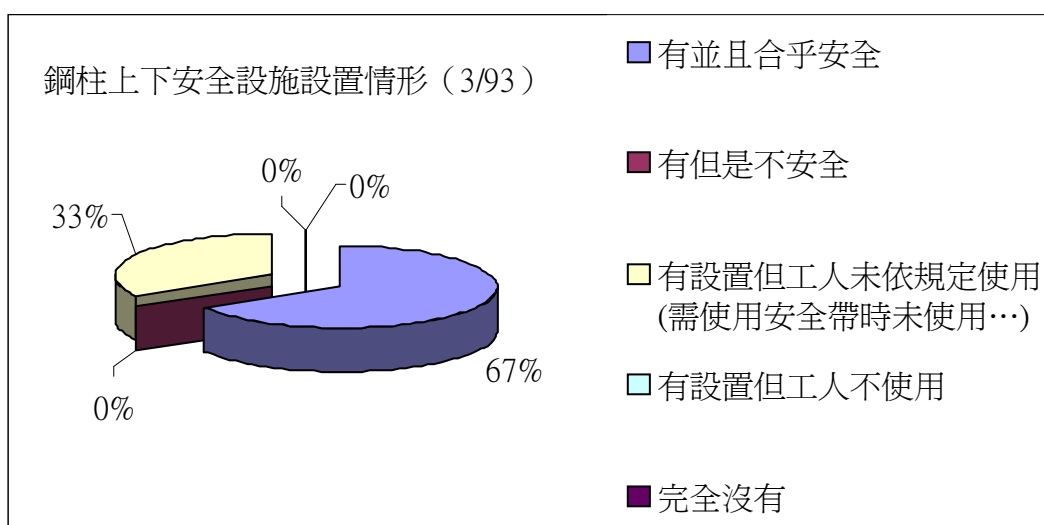
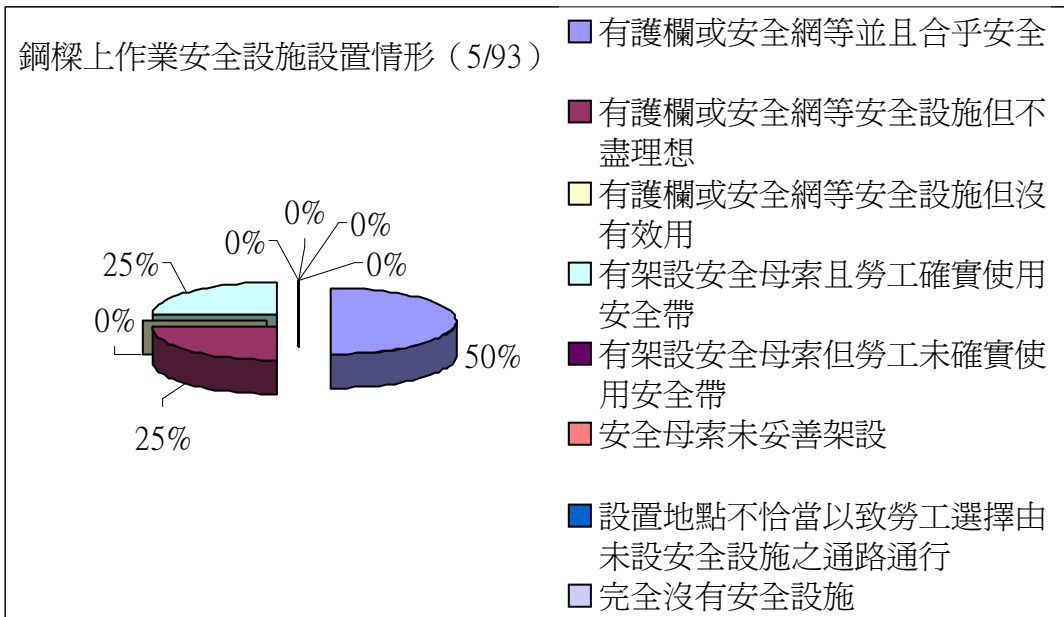
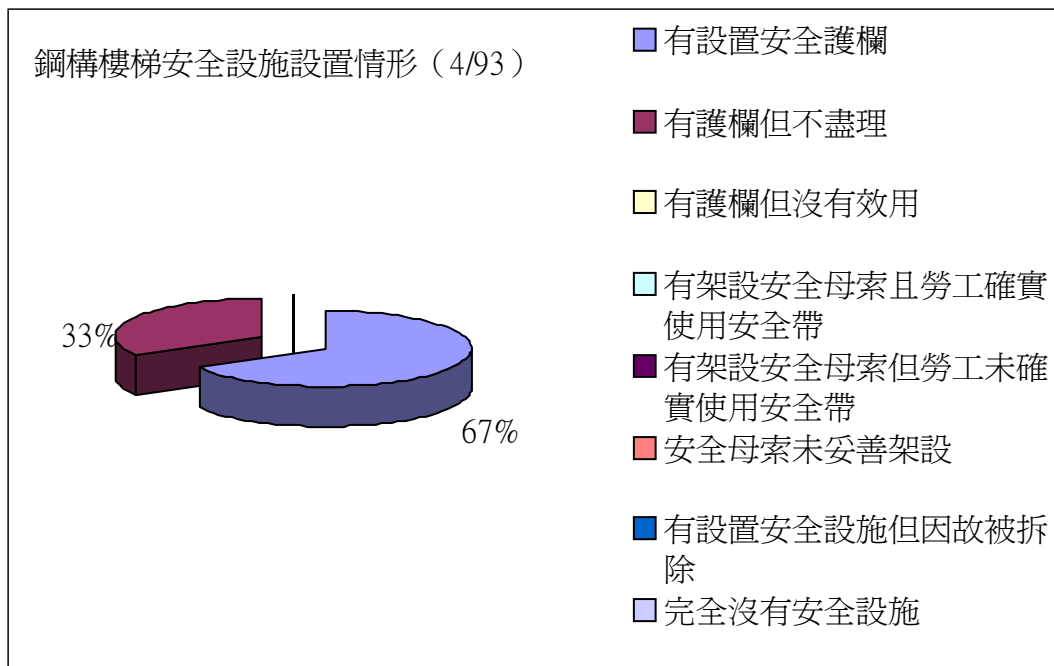
一般建築主要之差異有二點：1.鋼樓梯尚未按裝之樓層大部分以設置垂直爬梯搭配護籠等或垂直母索等方式做為上下之設備，或搭設施工架做為上下設備，由於垂直母索需搭配垂直式安全帶，使用上較不便利，造成勞工配掛之意願不高，故為了減少因勞工素質等問題造成安全上之顧慮，應採用其他安全措施為宜。2.鋼構組立時，在鋼承板等樓板尚未鋪設前，勞工因作業需時常行走於鋼樑上從事作業，目前最佳之防墜措施為每層鋼樑形成之開口鋪設安全網，並在作業勞工行走或作業之鋼樑動線上拉設安全母索，供作業勞工勾掛安全帶。(調查情形如圖 3.1.16、圖 3.1.17 及圖 3.1.18 所示)。

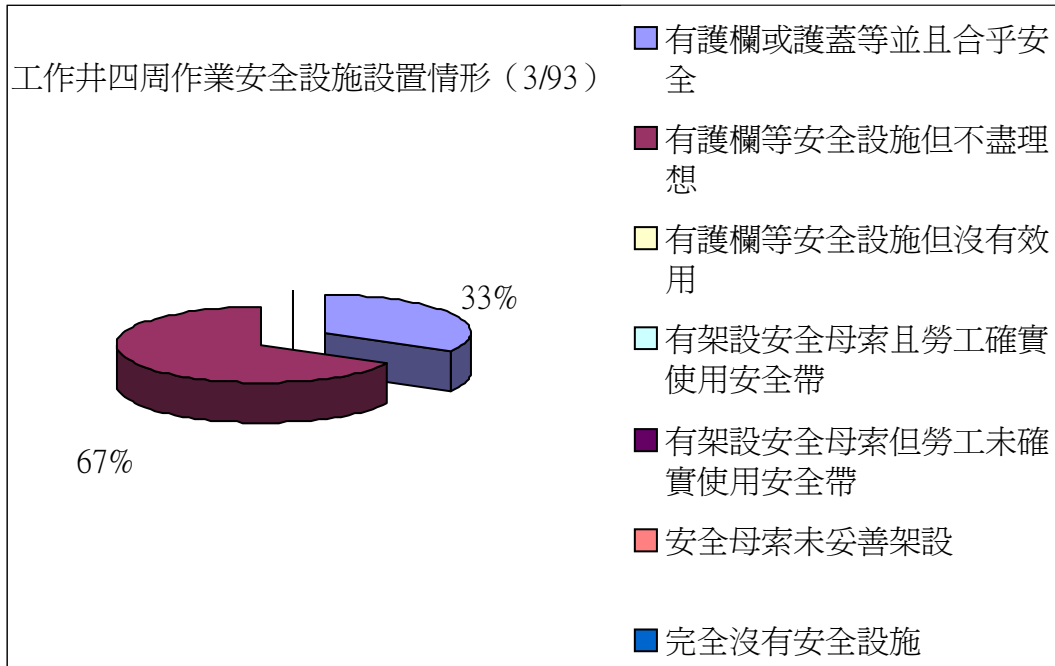
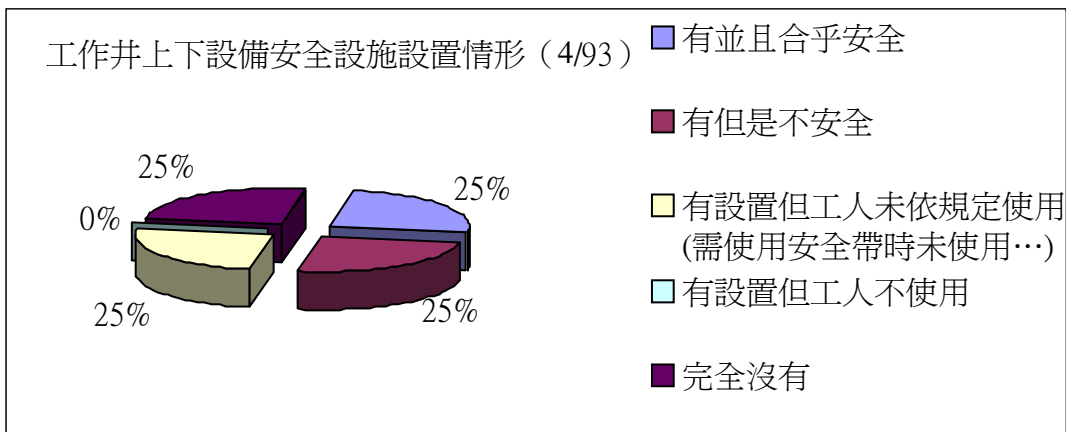
目前台北市最常見之地下管道工程為工務局衛生下水道工程處之衛生下水道工程，其工作井深度平均約達三至六公尺，通常作業時會於工作井四周設置護欄，但於吊運物料下工作井時往往會拆除一邊護欄進行吊料作業，造成三邊有護欄，一邊無護欄之不安全狀況，此時作業勞工應配掛安全帶於堅固結構上，此外，由於工作井直徑不大，無空間架設斜樓梯或含護籠之垂直爬梯，故皆僅設置垂直爬梯及垂直母索供作業勞工上下(調查結果如圖 3.1.19 及圖 3.1.20)。

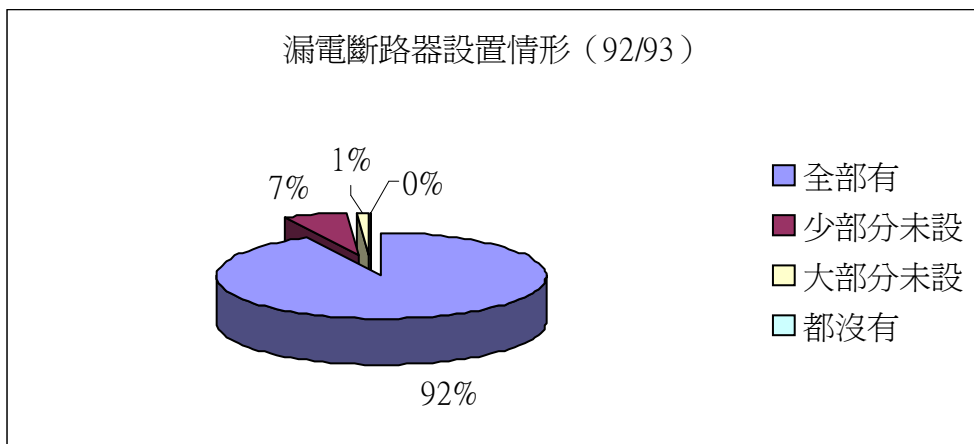
圖 3.2.1：漏電斷路器設置情形

以台北市目前營造工地狀況，使用之漏電斷路器規格大多符合法令及安全性之要求，但經常因線路或機具漏電等因素，造成漏電斷路器動作跳脫，作業勞工常私自將用電線路由漏電斷路器之負載側更換至電源側，造成漏電斷路失效，以減少檢查線路及用電機具是否漏電之時間。由漏電斷路器設置情形調查結果圖 3.2.1 發現，大部分營造工地皆已設置漏電斷路器（九十二個使用臨時用電之工地中，用電線路皆設置漏電斷路器者佔百分之九十二）；而在已設置漏電斷路器之工地中，有百分之二十之工地發現用電線路直接接續漏電斷路器電源側之情形，造成漏電斷路器形同虛設，無法發揮效應。

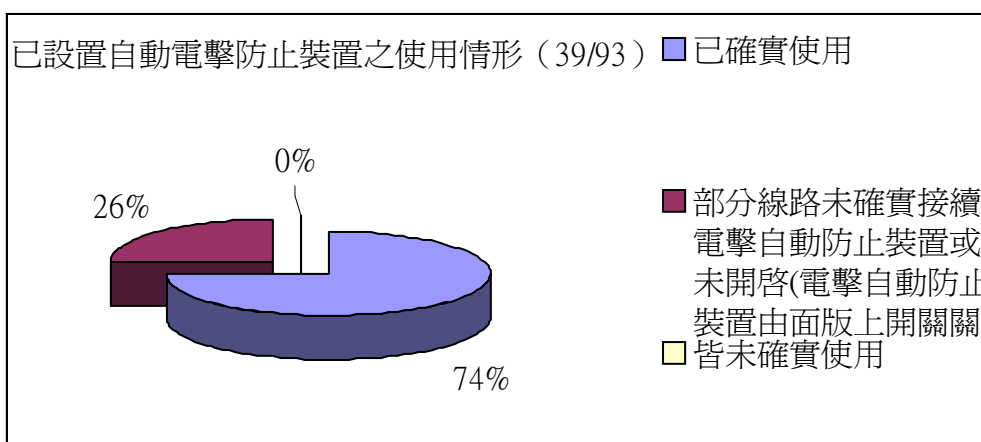
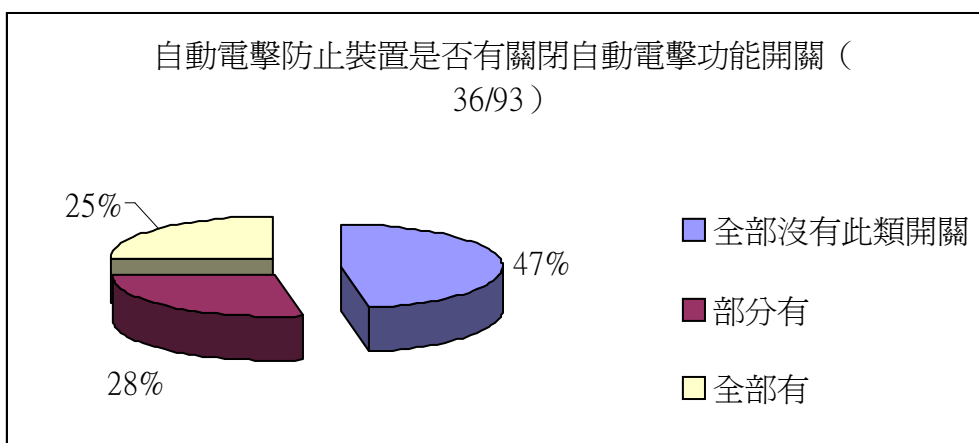
雖然台北市營造工地交流電焊機裝設自動電擊防止裝置比率已相當高，但在仔細查驗自動電擊防止裝置線路裝設及使用情況時發現（圖 3.2.4），有百分之二十六自動電擊防止裝置無法發揮功效，主要原因有二：1.自動電擊防止裝置設置線路未確實依設計圖接續。2.由於自動電擊防止裝置具有可關閉自動電擊防止功能之開關，關閉後即形同虛設無法發揮防止感電功效。目前自動電擊防止裝置仍以外掛式居多，且多數具有可關閉自動電擊防止之開關，本次調查中發現高達百分之五十三已設置自動電擊防止裝置之工地內，發現具有此種開關（如圖 3.2.5）。若勞工作業時如感覺電銲時有不易起弧狀況時，即可能私自關閉防止電擊之功能，管理人員若對自動電擊防止裝置不熟悉或疏於管理，即可能造成感電之危害。此外，調查中發現部分業者可能抱持著應付檢查的僥倖心態，購買時指定可關閉自動電擊防止功能之機種（如圖 3.2.6），徒費金錢而無實效。為減少勞工不當之作業習慣及減少管理上之困難，可使用內建自動電擊防止裝置並附電壓表之電銲機種，經由查看電壓表之二次側電壓值，即可得知電擊防止功能是否正常，並可減少勞工私自調整電焊機造成之危害。

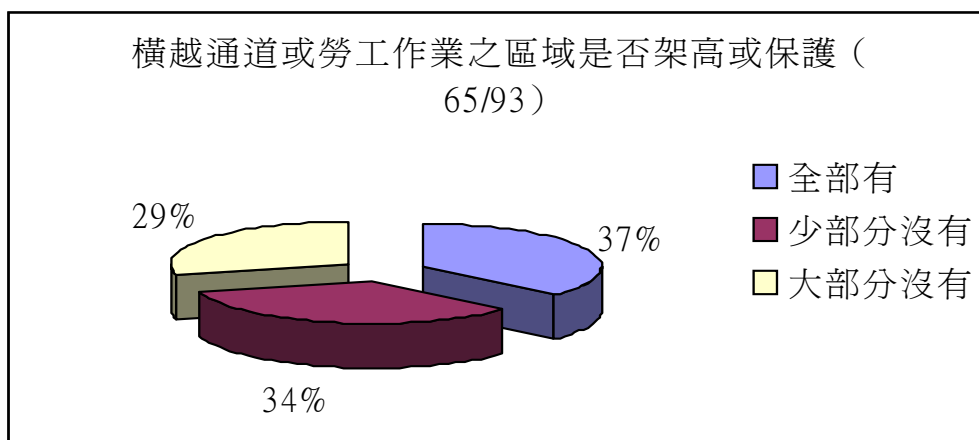
圖 3.2.7：橫越通道或勞工作業區域之電線是否架高或保護

營造工程進行中時常需使用電動機具，且使用之區域及地點並不固定，故為使用電動機具必須架設臨時用電線路，若未妥善規劃往往造成作業勞工感電之災害，本次調查中發現（圖 3.2.7）高達百分之六十三之工地電線架設情形並不理想，置於通道地面之電線容易因磨損破皮及潮濕積水等因素而漏電造成危害。

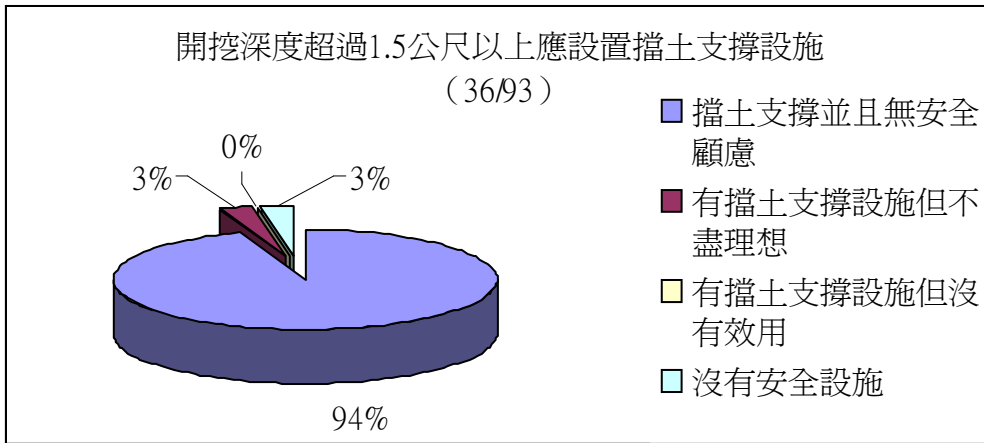
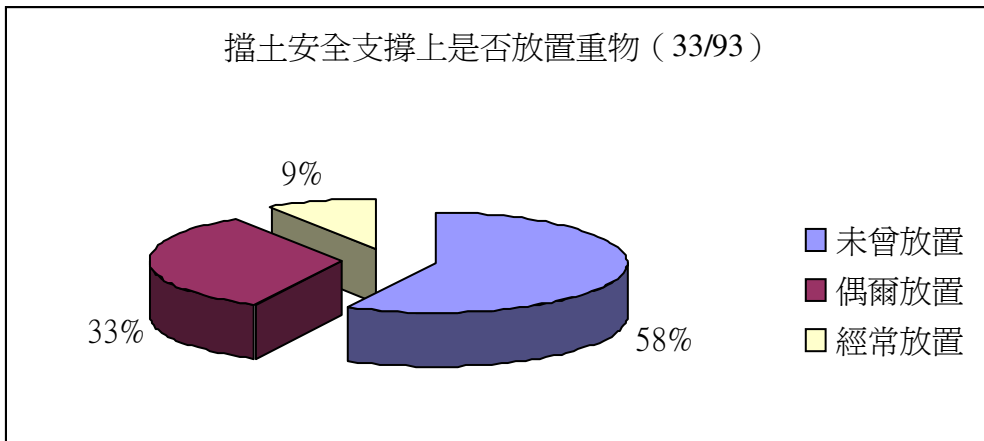
一般建築工地開挖時常採用內支撐工法，水平支撐上常見放置大量鋼筋與模板等物料，而水平支撐於設計時並不承受垂直荷重，且此時勞工大多於開挖區底部作業，一旦發生崩塌災害將造成極慘重之災情。本次調查結果發現（見圖 3.3.1 及圖 3.3.2），開挖深度一點五公尺以上未設擋土設施雖不多見，但小面積、淺深度之開挖作業仍應注意崩塌之危險，此外，擋土支撐上堆放重物之情況仍相當普遍，一旦發生崩塌災害將造成人員傷亡及工程損失，為貪圖一時便利危及施工安全，實不足取。

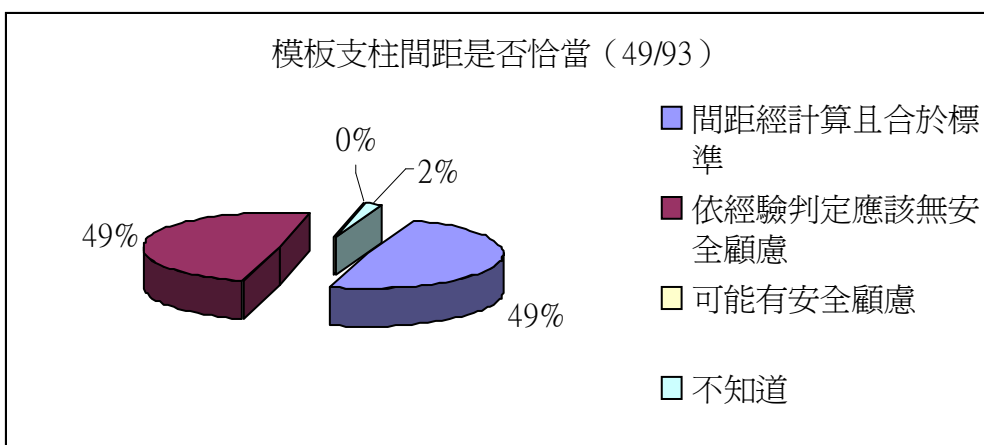
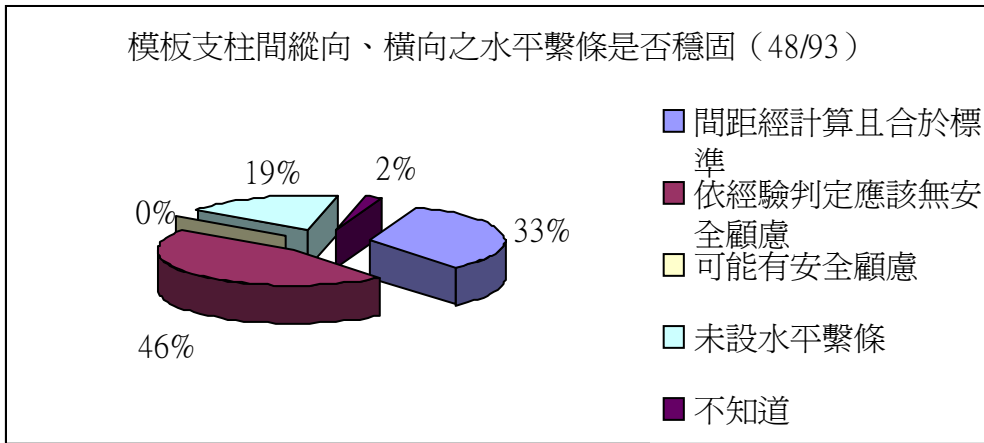
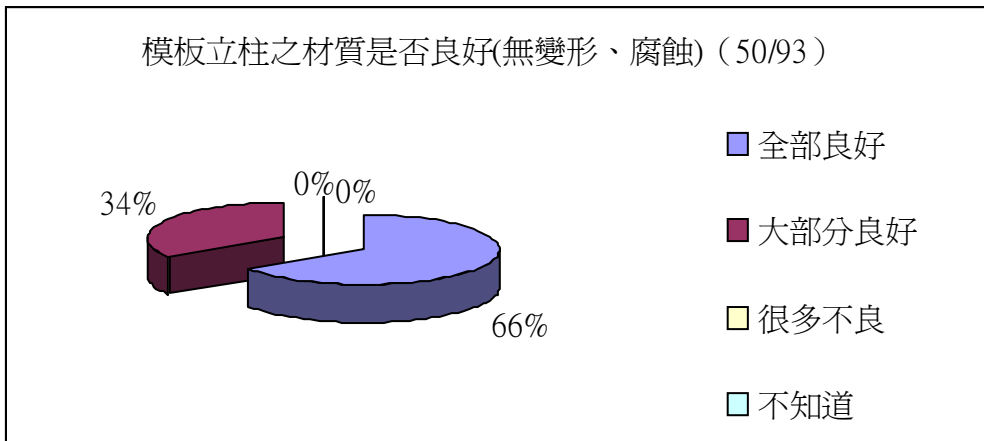
由於模板支撐屬臨時性之假設工程，一般建築樓板構築由組模完成至拆模時間短則二週最長至四週，不似建築物需使用數十年，所以其支撐系統之結構安全性往往被忽視。以本次調查結果而言（如圖 3.3.3、圖 3.3.4 及圖 3.3.5），建築樓板之模板支撐立柱間距經結構計算者僅達百分之四十九，模板支柱間縱向、橫向之水平繫條設計亦僅有百分之三十三經過計算檢核，其中甚至有百分之十九未設水平繫條（水平繫條不足為青年公園地下停車場模板造成連鎖倒塌主因），保守估計，模板支撐工程至少半數以上皆在未經安全驗證下進行，僅憑經驗與運氣，施工安全堪慮。

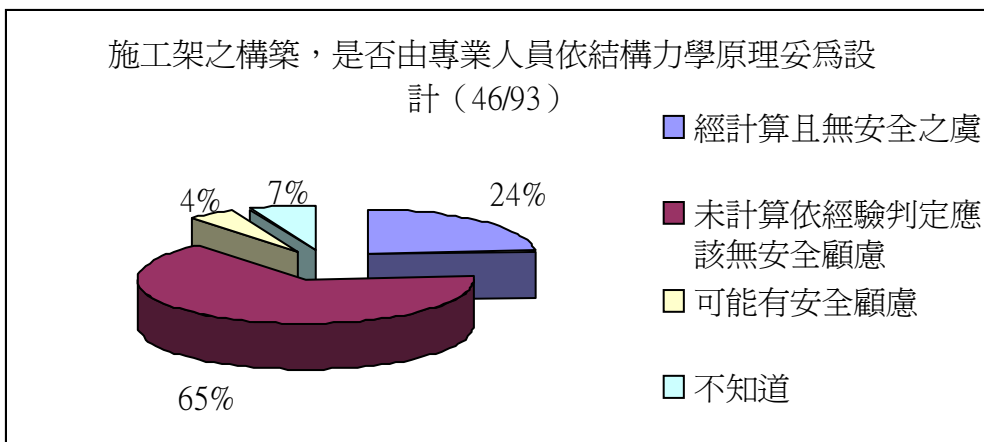
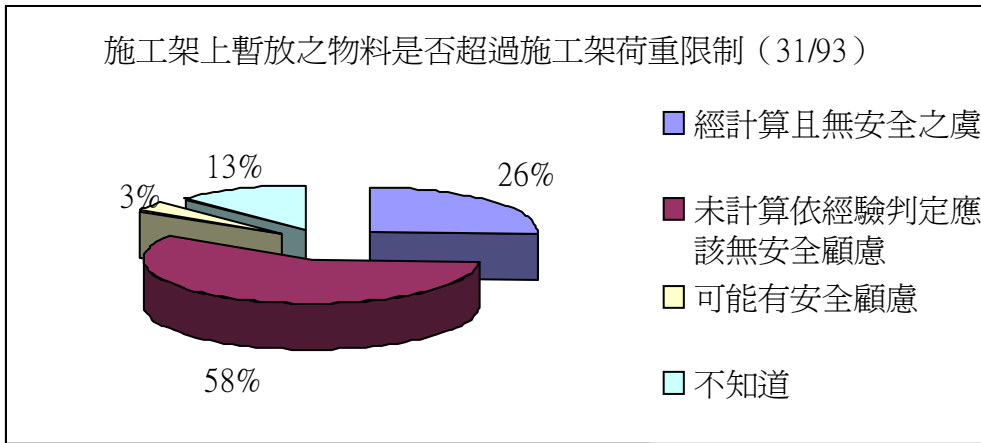
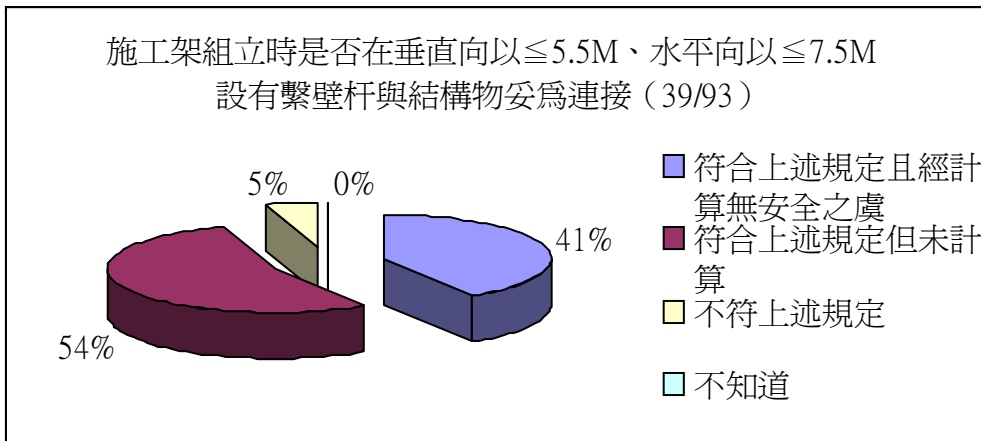
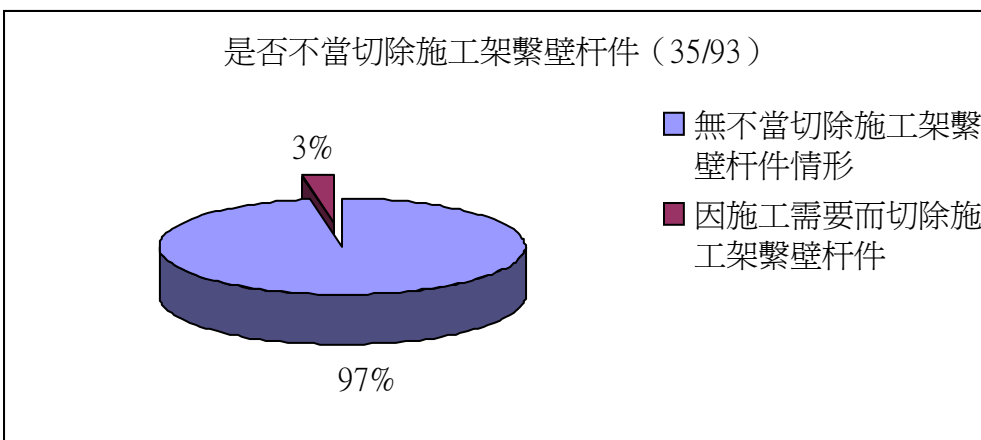
十四（如圖 3.3.6），其餘大多只僅憑經驗而認為無安全顧慮。此外，由於施工中常見物料暫時堆放於施工架上，亦僅有百分之二十六曾檢核是否在安全範圍之內（圖 3.3.7）。第三十條第一項第三款亦規定：「雇主對於施工架之穩定，應依左列規定：三、在適當之垂直、水平距離處與建築物妥實連接，其間隔在垂直方向以不超過五點五公尺；水平方向以不超過七點五公尺為限。」。調查時發現有百分之五之施工架不符上述法令要求（如圖 3.3.8），而因施工不當切除繫牆桿件之情況雖不多見，僅有百分之三（圖 3.3.9 示），但一旦發生倒塌事件，易造成勞工傷亡之重大災害。

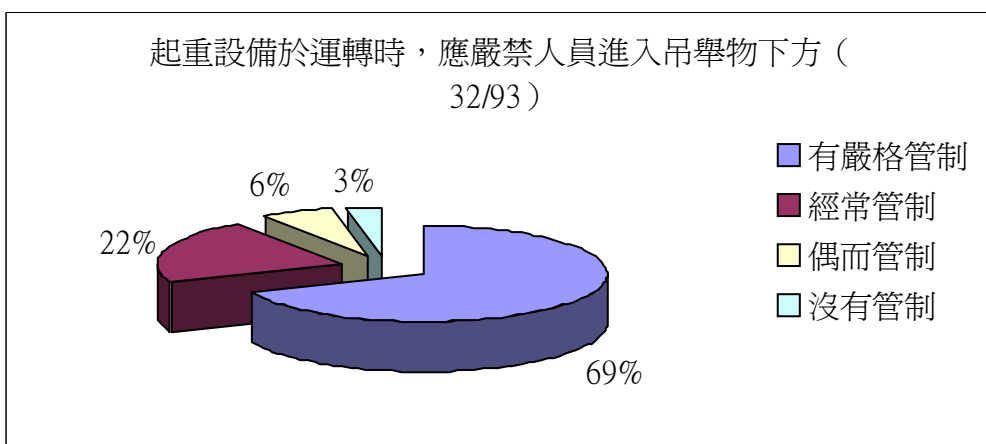
圖 3.4.1：起重設備於運轉時，應嚴禁人員進入吊舉物下方

營造工地常見使用吊車等起重設備進行鋼筋、模板等物料吊運作業，吊運時往往會經過作業區或人員通行之動線，一旦發生被吊運之物體不慎因故掉落，即會危及下方作業勞工之安全。本次調查中（圖 3.4.1 示），百分之三十一之工地進行吊料時未確實禁制人員進入吊舉物下方。此外，吊運物料時所使用之吊鉤夾具應保持功能正常，防止因碰撞等因素以致吊索脫鉤，造成被吊物因而由高處飛落，本次調查亦發現有部分起重機具之吊鉤因損壞或人為因素而無法發揮效用（如圖 3.4.2）。
