臺北市職業災害案實錄彙編

2008.01.01-2008.08.31

臺北市政府勞工局勞動檢查處 編印

2008 年 9 月 1 日

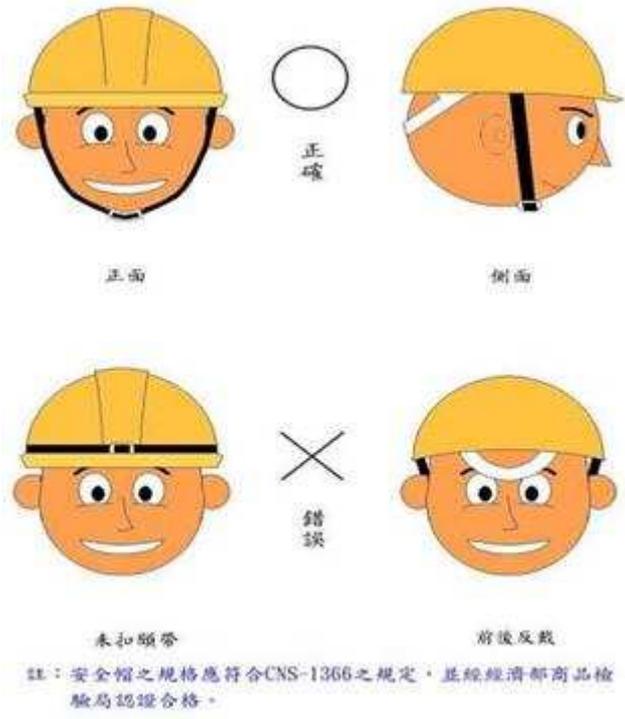
說明：作業人員應正確戴用安全帽

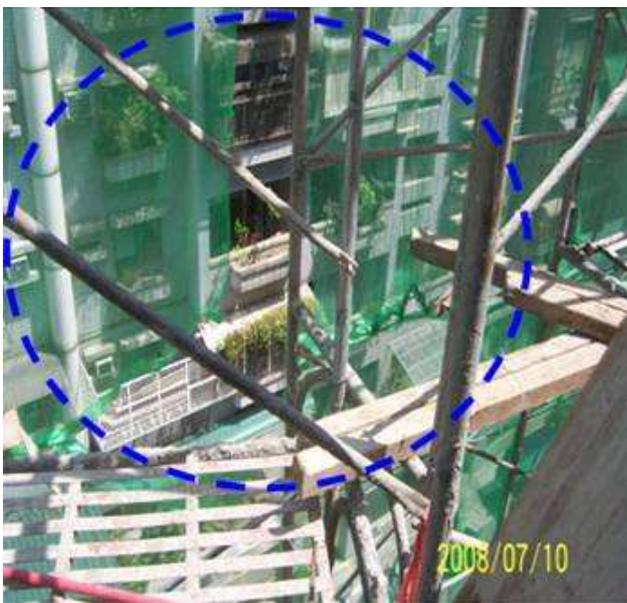
說明：應有之防墜措施

1. 雇主對於高度2公尺以上之施工架開口場所作業，勞工有遭受墜落危險之虞者，應於該處設置護欄、護蓋或安全網等防護設備。
2. 雇主應訂定自動檢查計畫，實施自動檢查。
3. 雇主應依本法及相關規定會同勞工代表訂定適合其需要之安全衛生工作守則，報經檢查機構備查後，公告實施。

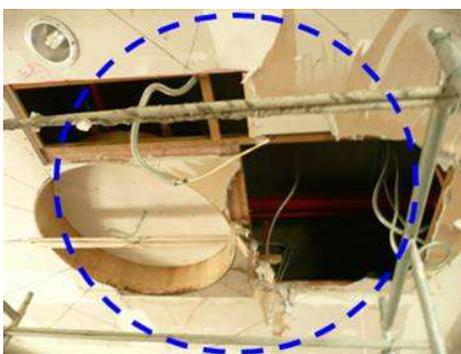
97年7月31日早上罹災者王○○至工地辦理計價及消防管線丈量作業，於11許返回公司後，長○機電工程股份有限公司工地主任吳○○告知罹災者工地B棟1樓VIP接待大廳天花板上消防管線有漏水，請其前往處理。罹災者使用8尺合梯上下接待大廳天花板開口(82cm×27cm)，從事消防管線漏水檢修作業，由現場地面遺留及天花板拆除消防管線，研判漏水處應為消防管三通管，罹災者並已完成拆除三通管接頭。經檢查緊鄰罹災者作業附近可能引起之感電危害處所，並拆除相關金屬軟管查看電線有無破損，發現供緊急照明燈具使用之火線有破皮，量測對地電壓約為220伏特，推估罹災者疑是不慎接觸緊急照明燈具之金屬軟管而感電，人昏迷後捲曲在天花板上，經在下方施作天花板放樣之作業勞工蕭員發現，通知雇主及長○機電工程股份有限公司並立即斷電處理，緊急送往臺北市立內湖康寧醫院後仍不治死亡。

說明：罹災者於天花板從事消防管線漏水檢修作業處

1. 勞工於作業中，有接觸絕緣被覆配線之虞者，應有防止絕緣被破壞等致引起感電危害之設施。
2. 勞工鄰近潮濕場所作業有接觸絕緣被覆配線而引致感電之虞者，應先關閉電源，避免活線作業。

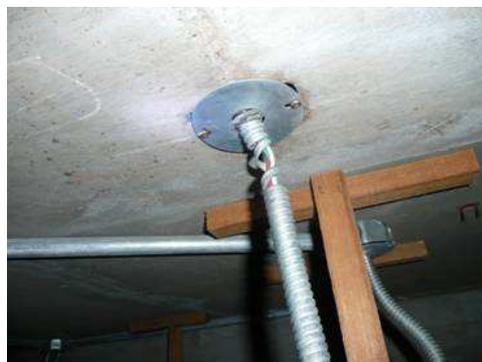
說明：天花板上金屬軟管破損情形

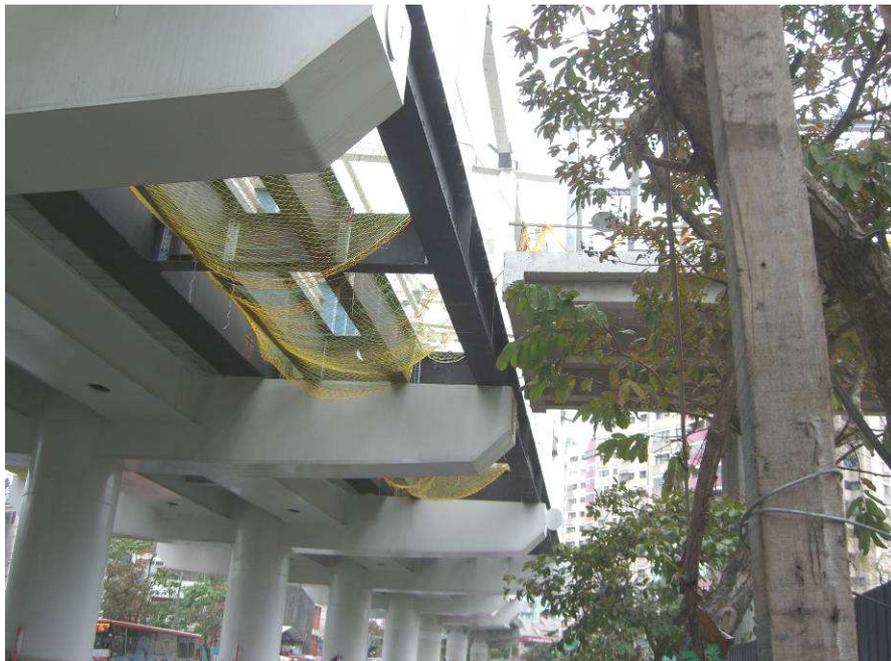
說明：罹災者墜落時正從事水平安全網鋪掛作業。

勞工於鋼構工程之開口處作業時，常因樓板之開口未張掛水平安全網等防護措施，而使勞工面臨墜落之危險，尤其是從事水平安全網鋪掛作業之勞工，亦因未設置安全母索或未確實佩掛安全帶而導致墜落之危害，此時雇主應針對鋼構工程之樓板開口，採取設置安全網等防墜設施，並要求第一線從事安全設施裝設作業之勞工能確實佩帶個人防護具，以避免悲劇一再的發生。

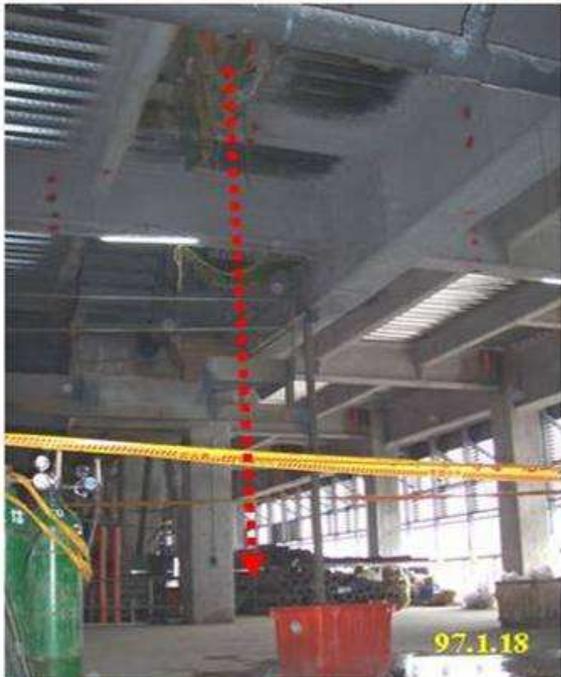
R3區5樓管道開口安全網未設置妥當，導致勞工魏○○墜落至4樓撞擊下方塑膠水槽受傷。

雇主使勞工於高處進行作業時，應於該處設置護欄、護蓋或安全網等防護設備。或使勞工佩掛安全帶，並掛置於堅固錨錠、可供鈎掛之物件或安全母索等裝置而無墜落之虞。

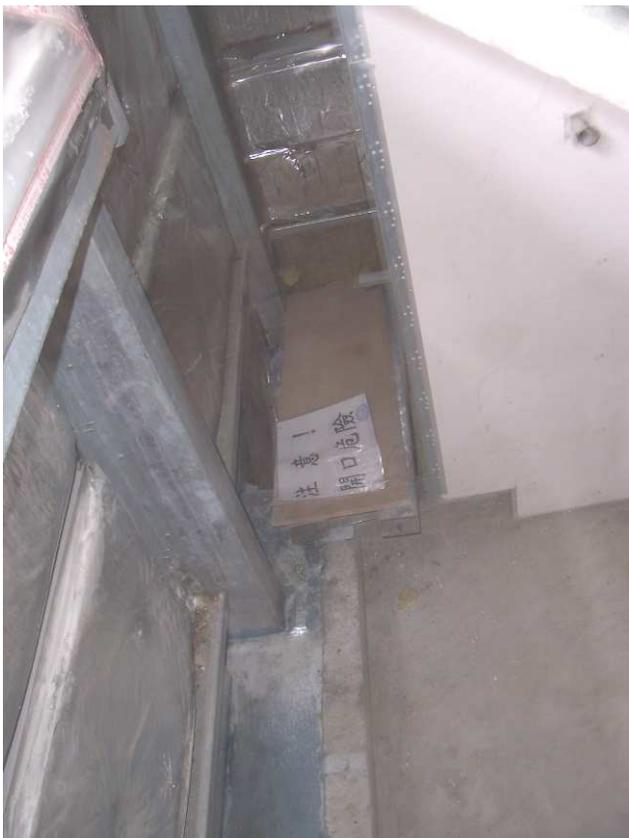
說明：自帷幕牆與樓板柱牆間之層間塞開口墜落。

各事業單位僱用臨時清潔點工共同作業時，原事業單位應採取工作之連繫與調整、巡視等防止職業災害之必要事項，工區各開口處如層間塞，應立即設置護欄，並張貼警告標示落實自動檢查，防止此類災害再度發生。

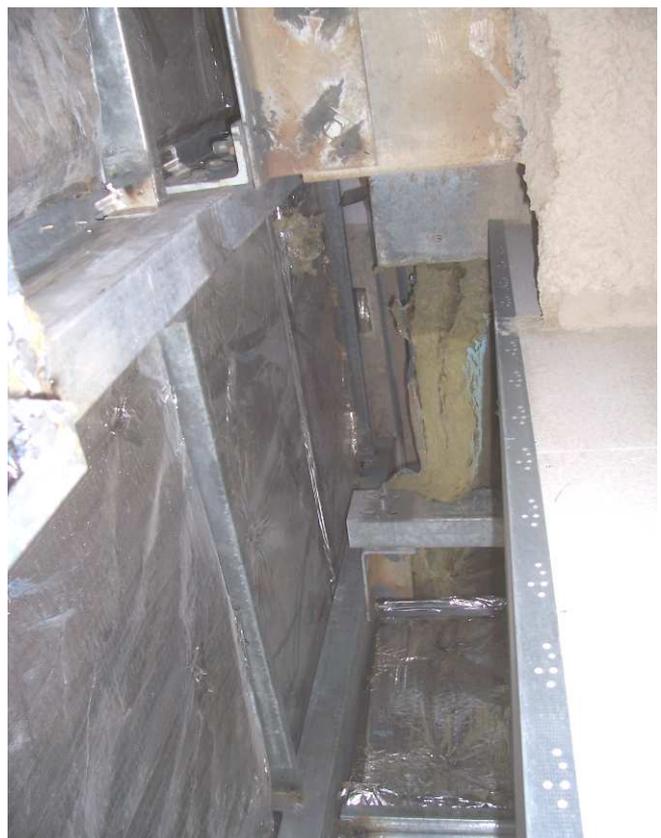
說明：層間塞(寬30CM長60CM)為棉質不可踩踏。

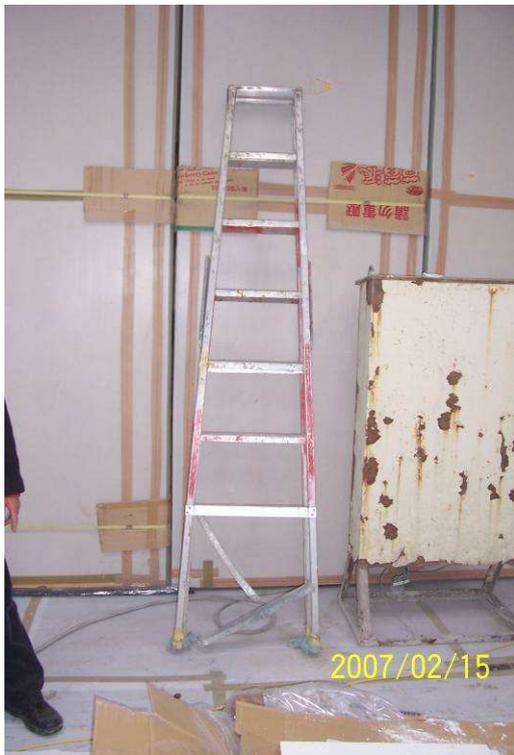
說明：使用合梯進行2公尺以上之高處作業。

室內批土作業因在室內，故一般認為是風險較低之作業，勞工也常常不戴安全帽、使用不標準合梯或未正確使用合梯進行高處作業，往往因施工作業時重心不穩而造成墜落災害。本件職業災害即因使用合梯而未使用施工架進行高處作業，且罹災者因便宜行事未確實跨坐於合梯兩側而墜落至地面。請事業單位進行工地檢查時，應檢查合梯是否符合規定，**高度2公尺以上之工作場所，應架設移動式施工架等工作台**，**如發現使用不標準合梯或施工架不符規定，應立即要求修復或停止使用，以落實管理，防止此危害發生**。另對於擔任工作之勞工，應依其工作性質施以勞工安全衛生在職教育訓練，使勞工具有工作安全之正確觀念及緊急應變之能力。

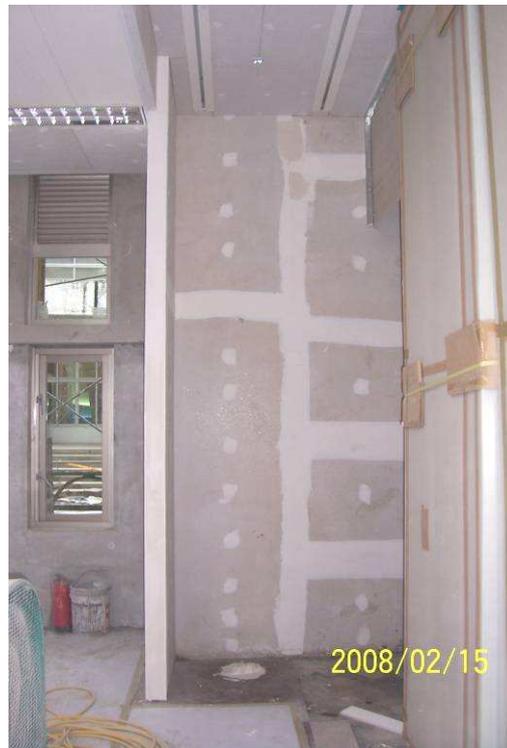
說明：事發時勞工在此處進行批土作業。

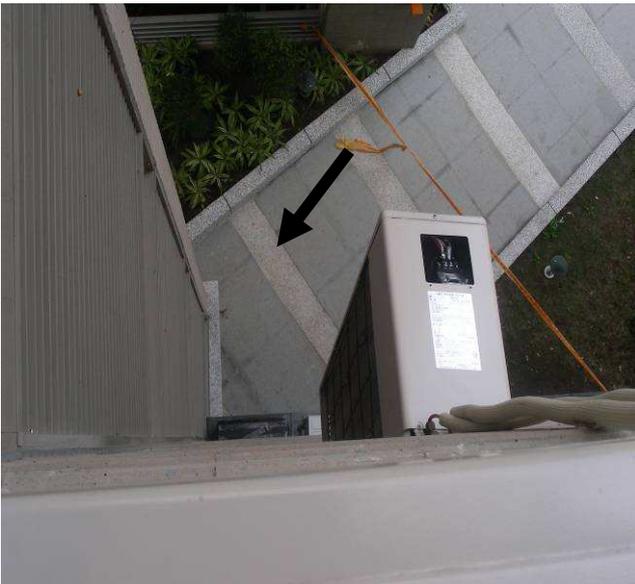
說明：事故現場俯視圖，以箭號標示罹災者墜落地點。

勞工從事高處作業時應使用安全帽、安全繩及其他必要之防護器具，以防止此危害發生。另建議社區管委會於住戶規約中明訂住戶裝修通報，並提供相關資料予廠商施工前遵守。

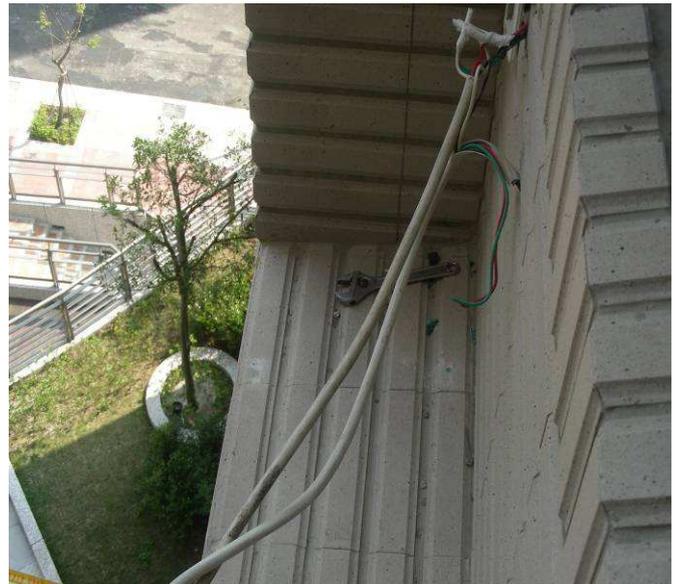
說明：事故現場5樓施工平台。

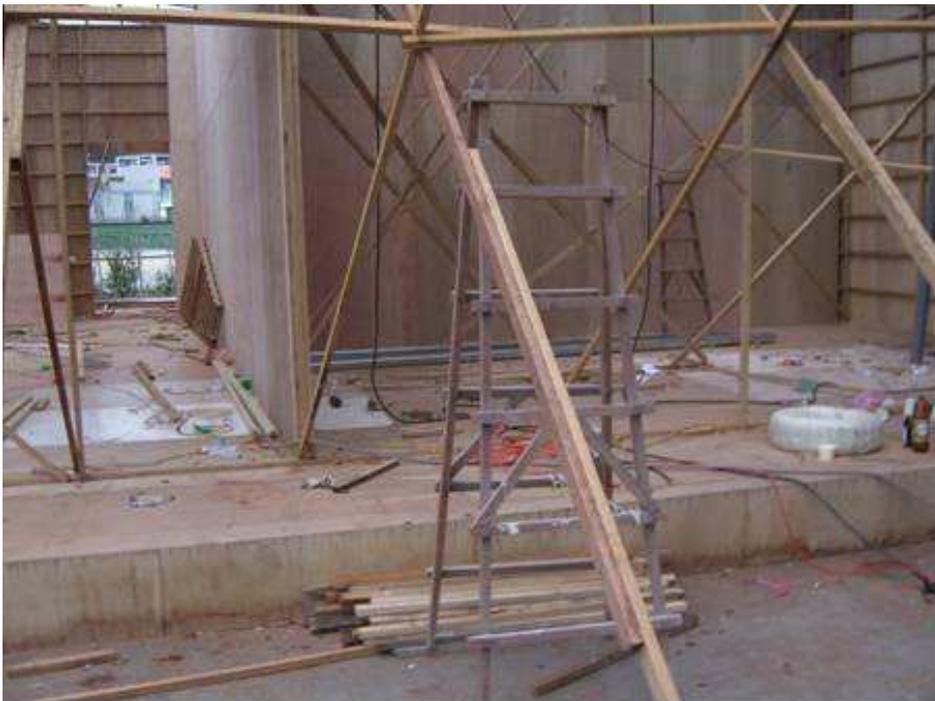
說明：木作作業使用木合梯無堅固之構造、
兩梯腳間無繫材扣牢、無安全之梯面。

營造工地木作作業常使用不合規定之合梯進行高處作業，由於木作作業經常需於高處進行，且勞工往往因作業方便而使用木合梯進行作業，使用木合梯無堅固之構造、兩梯腳間無繫材扣牢、無安全之梯面方式，容易造成勞工於作業時墜落之危害，事業單位需管制作業現場避免攜帶不合規定之合梯進入，若發現工地有不合規定之合梯甚至現場正在使用時應立即制止並要求帶離工地現場，落實工地管理，防止此危害發生。

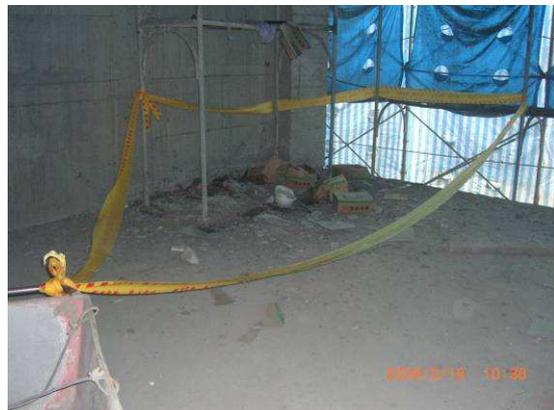
說明：勞工自十樓頂墜落至一樓，導致安全帽破裂之情形。

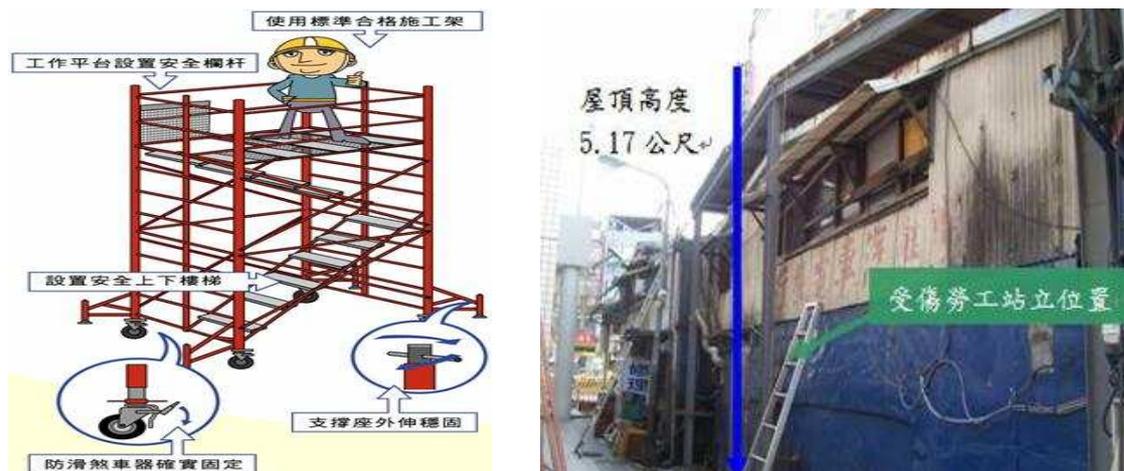
說明：使用之梯子高度在2公尺以上進行高處作業，未以架設施工架等方法設置工作臺。

1. 雇主對勞工於高差超過一·五公尺以上之場所作業時，應設置能使勞工安全上下之設備。
2. 雇主對於使用之合梯，應符合下列規定：(1)具有堅固之構造。(2)其材質不得有顯著之損傷、腐蝕等。(3)梯腳與地面之角度應在七十五度以內，且兩梯腳間有繫材扣牢。
3. 於高差二公尺以上之工作場所邊緣及開口部分，應設置符合規定之護欄、護蓋、安全網或配掛安全帶之防墜設施。
4. 雇主對於進入營繕工程工作場所作業人員，應提供適當安全帽，並使其正確戴用。

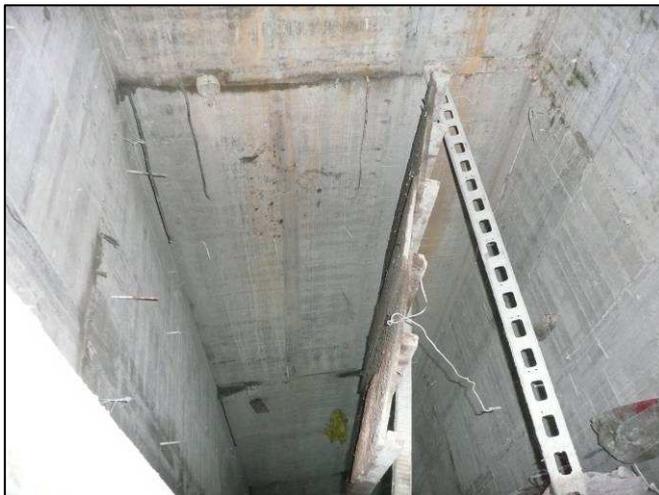
說明：傷者自地上7樓電梯直井內工作平台墜落（工作平台下方安全網拆除未復原）。

營造業作業環境的不安全狀況及勞工不安全動作，使職業災害發生事故不斷，工作場所墜落類型佔職業災害第一位。勞工作業前，事業單位應事先巡視工作場所及構造物狀況，針對作業特性，選用適當施工機具，並應事前詳加規劃施工方式、步驟及動線之安全防護措施，尤其於作業過程中，應隨時注意作業構造物之穩定性，以避免墜落災害發生。就本案而言，施工單位對於電梯直井內工作平台拆除，應依營造安全衛生設施標準第19條規定於工作平台下方設置安全網，避免作業勞工由不穩固的工作平台墜落，而雇主使勞工從事工作平台之拆除作業時，應就其作業有關事項事先實施檢點，以期發現危害因素，並採取防範措施；另對於擔任營造模板作業之勞工，應依其工作性質施以勞工安全衛生在職教育訓練，使勞工具具有正確之安全作業觀念及緊急應變能力。

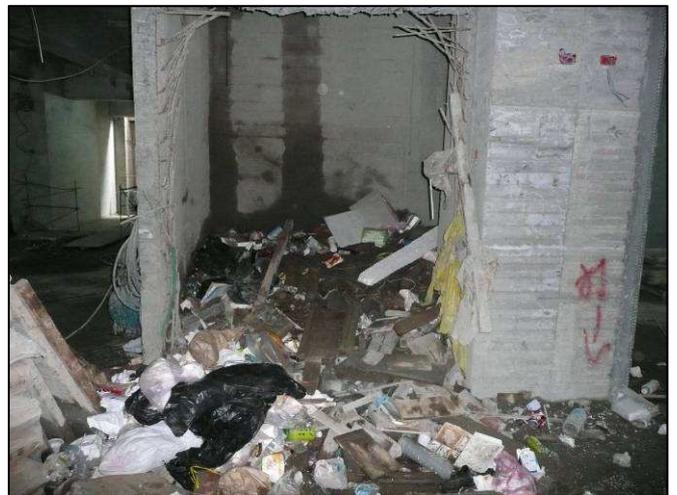
說明：傷者墜落至地下1樓垃圾堆上。

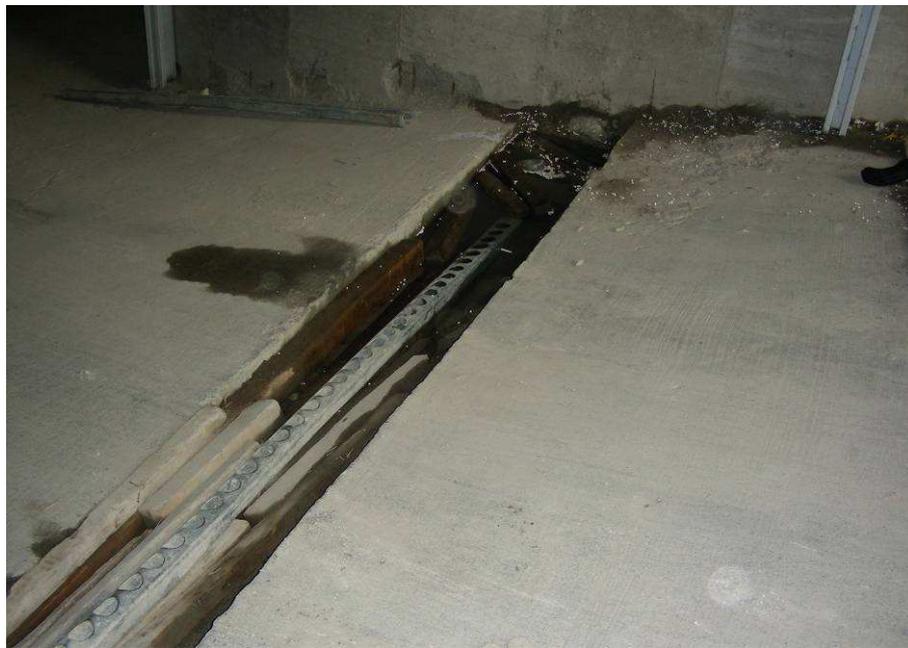
說明：勞工跌倒現場

營造作業場所所時時處於墜落、倒塌、感電、跌倒及物體飛落等多項危害環境中。是以作業前，事業單位應事先調查現場環境狀況，並詳加規劃施工方式及步驟、人員及機具動線及安全防護措施等，尤其於作業過程中，應隨時注意通道之安全狀態，以避免跌倒災害發生。就本案而言，施工單位對於工作場所之通道，應依勞工安全衛生設施規則等規定辦理，避免造成作業人員跌倒。而雇主使勞工從事營造作業時，應使該勞工就其作業有關事項實施檢點，以期事先發現危險狀況，並採取相對之防範措施。

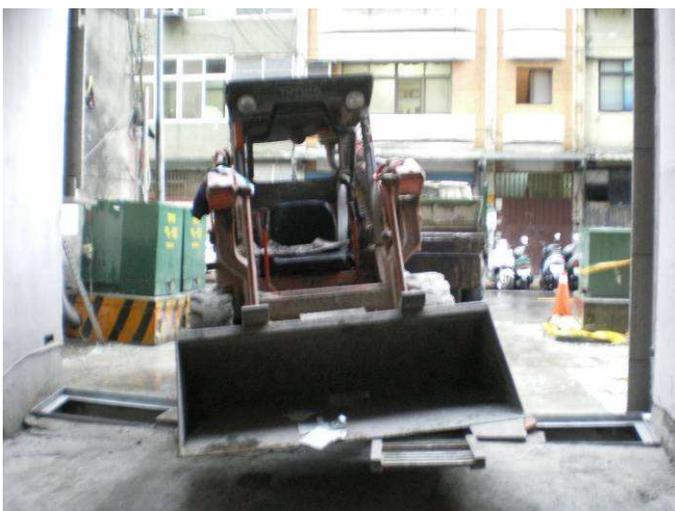
97年5月5日，信○有限公司僱用勞工劉○○至第○名廈新建工程從事地下室營建廢棄物清理工作，當清理工作結束後要將使用之鏟裝機（俗稱小山貓）裝運至卡車上載離工地，裝運時罹災者使用鋁質道板靠在卡車之車台板及地面上，因裝運地點位於地上1樓之車道口，此處地面屬傾斜狀，所以當鏟裝機後退擠壓到鋁質道板時，道板則瞬間翹起，而當鏟裝機繼續後退時，道板則又壓靠在卡車之車台板上，惟此時鋁質道板已無法與卡車之車台板緊密連接，而造成鋁質道板從車台板上掉落，致罹災者所駕駛之鏟裝機亦應聲掉落至地面上，掉落時因罹災者右小腿撞擊到鏟裝機外殼而造成撕裂傷，經緊急通報119請救護車送往○○醫院治療。

說明：罹災者裝運鏟裝機（小山貓）時因鋁質道板掉落導致鏟裝機墜落之現場相片。

營建系車輛機械已廣泛用於一般營造工地從事物料搬運等工作，惟其一般車輛機械之保養、檢查及安全防護措施卻往往被雇主所忽視，為降低車輛機械所造成之職業災害，雇主應依勞工安全衛生組織管理及自動檢查辦法第16條及79條的規定，就其作業所使用之車輛系營建機械，應定期將其機械本體實施檢查，並針對檢查方式及程序應訂定自動檢查計畫實施自動檢查，以期發現危害因素，並採取防範措施；另對於擔任操作車輛系營建機械之勞工，應依其工作性質施以一般勞工安全衛生教育訓練及定期在職教育訓練，使勞工具有正確之安全作業觀念及緊急應變能力。

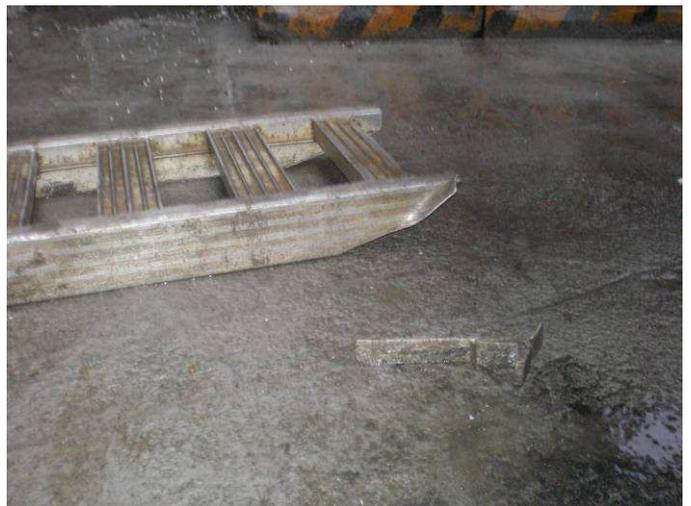
說明：罹災者當日所使用之鋁質道板。

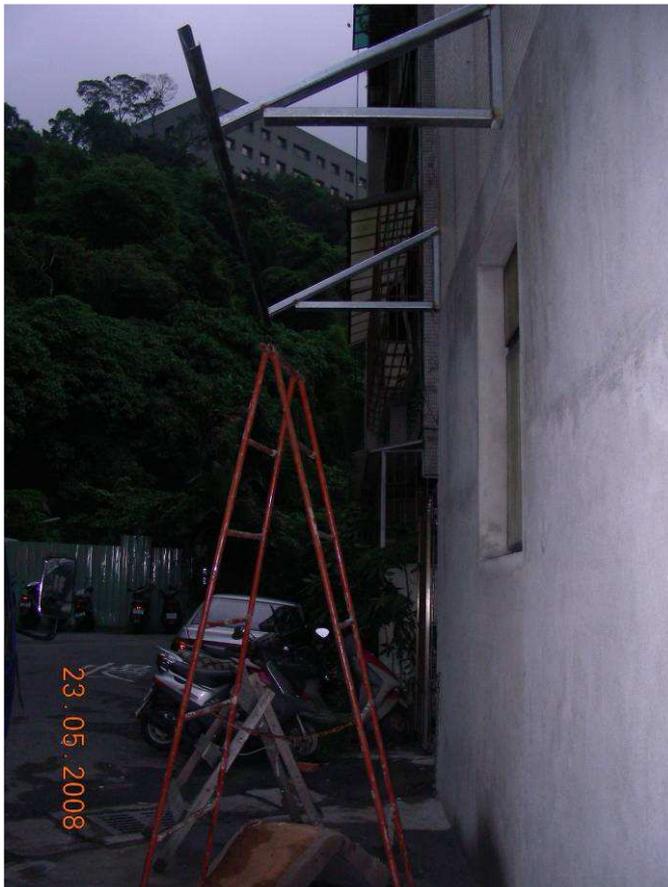
說明：於作業高度超過 2 公尺遮雨棚鐵架組立作業，

應使用施工架作業，並確實戴好安全帽

遮雨棚組立作業是裝修作業常見工程，請事業單位於進行工地檢查時，於作業高度超過 2 公尺遮雨棚鐵架組立作業，應使用施工架作業，並確實戴好安全帽，以落實工地管理，防止此危害發生。

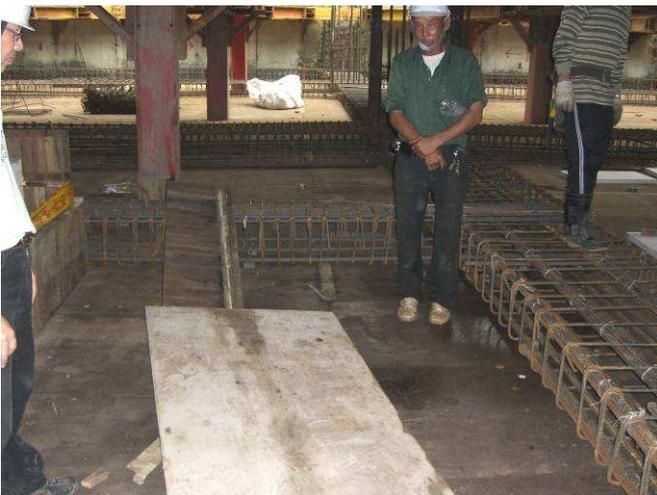
說明：傷者於地下1樓從事鋼筋作業，後方（照片左側）天井開口未設防護。

營造業作業環境的不安全狀況及勞工不安全動作，使職業災害發生事故不斷，工作場所墜落類型佔職業災害第一位。勞工作業前，事業單位應先巡視工作場所狀況，雇主及事業單位對於天井開口，應依營造安全衛生設施標準第19條規定設置安全網或護欄，避免作業勞工於開口附近作業不慎墜落，而雇主及事業單位使勞工於開口附近從事相關作業時，應就其作業有關事項事先實施檢點，以期發現危害因素，並採取防範措施；事業單位以其事業之全部或一部分交付承攬時，應事前告知該承攬人有關其事業工作環境、危害因素及有關安全衛生規定應採取之措施，事業單位與承攬人分別僱用勞工共同作業時，事業單位應設置協議組織並辦理工作之連繫與調整、工作場所之巡視及相關承攬事業間之安全衛生教育之指導及協助，另對於擔任營造模板作業之勞工，應依其工作性質施以勞工安全衛生在職教育訓練，使勞工具有正確之安全作業觀念及緊急應變能力。

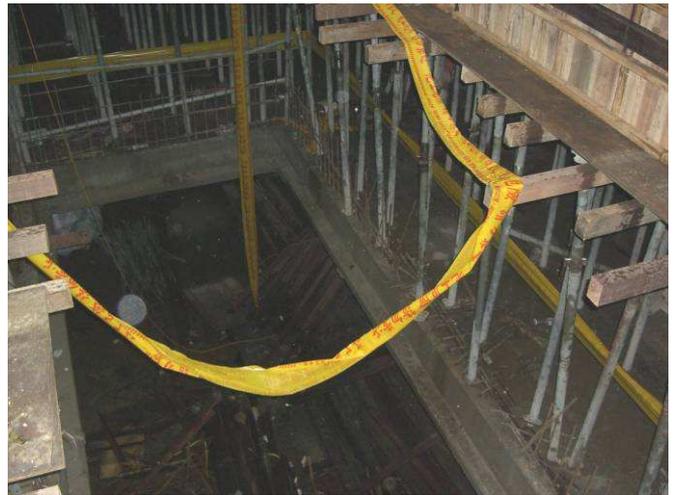
說明：天井開口未設防護

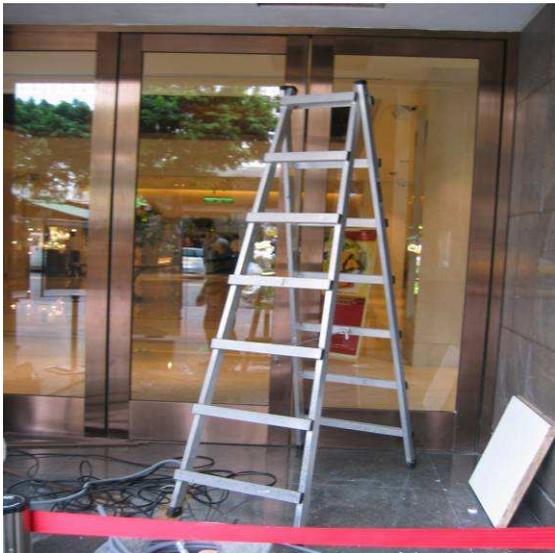
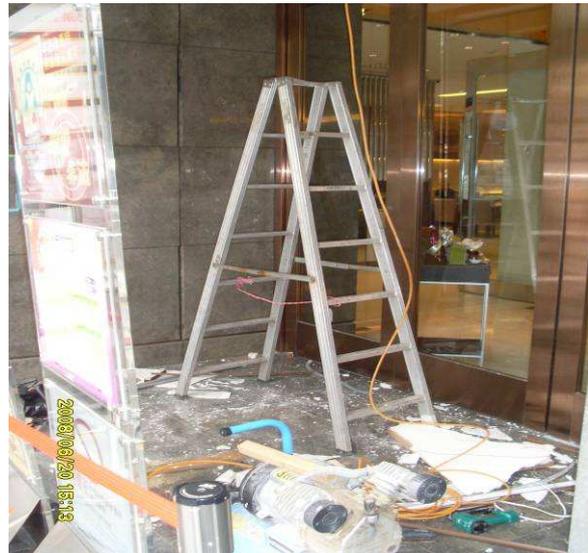
說明：合梯使用時未每一階踩踏穩定後即上下移動。

對於高差超過 1.5 公尺以上之工作場所作業時，應設置能使勞工安全上下之設備。雇主對於使用之合梯，應符合下列規定：(1)具有堅固之構造。(2)其材質不得有顯著之損傷、腐蝕等。(3)梯腳與地面之角度應在七十五度以內，且兩梯腳間有繫材扣牢。

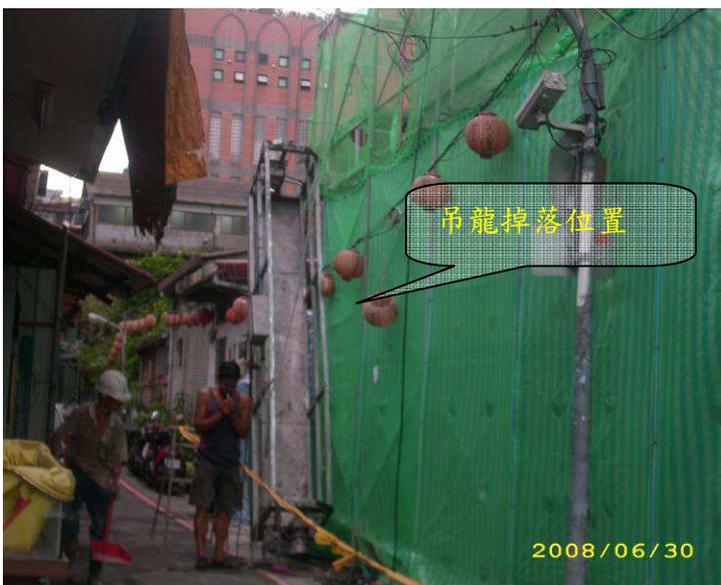
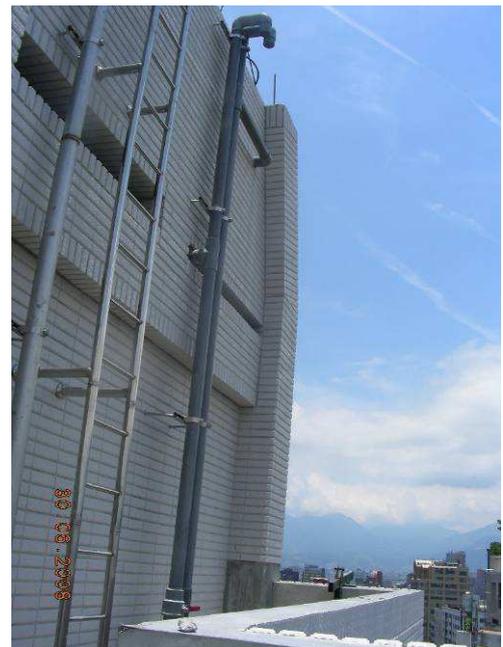
說明：吊籠脫落鋼索情形及其屋凸情形。

外牆工程常使用吊籠等機具作業，而現時大樓因建造時相關建築法令規範、或建物外觀等常忽略吊具所必需之錨定勾掛處設置，或大樓管理人疏於平時養護作業造成錨定點失效，請社區與大樓等管理單位應設置提供強度足夠之適當錨定點，並請使用吊籠作業單位與大樓管理人應會同於改變作業前，應考量現況改變之危害告知與提供勞工安全適當足夠之器具使用，落實監督管理，以防止類此危害發生。

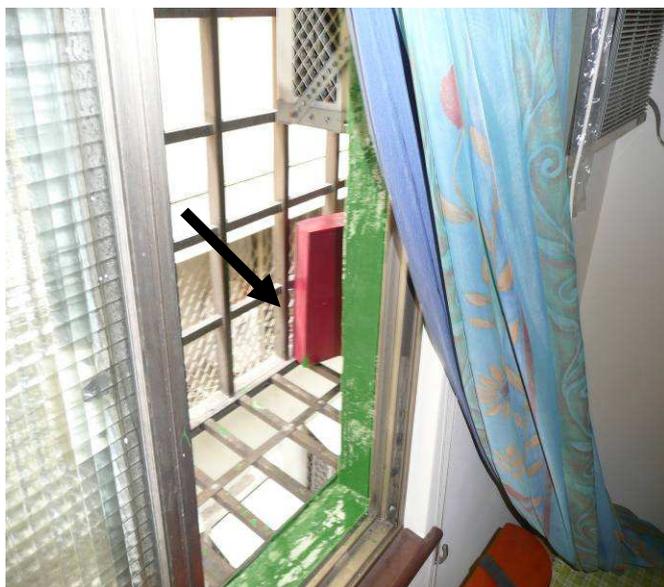
尚○工程行承攬業主王○○之住宅油漆塗料工程。尚○工程行勞工林○○獨自於 97 年 6 月 24 日上午 9 點 30 分前往案發地點（臺北市內湖區環山路 3 段○號○樓）進行抗紫外線面漆作業，上午約 10 時 30 分左右，林君欲繞過突出於外牆之冷氣機箱作業時，不慎誤觸漏電冷氣機箱以致感電。當時屋主聽到樓上傳來異聲，察看時發現林員狀似昏倒，上前攙扶林員亦感覺被電，始發現冷氣機有漏電現象，趕緊拔除冷氣機電源插頭，並致電 119 將林員送往國防醫學院三軍總醫院急救，惟林君於送醫前即保持意識清醒，送醫檢查亦無礙，遂於當日下午 2 至 3 時許，自行辦理出院。

說明：箭號標示處為勞工感電地點。

勞工於作業中或通行時有接觸電器設備之虞，應使用絕緣防護具，並有防止絕緣破壞或老化等引起感電危害之設施。另電器設備有漏電之虞者應裝設高敏感度、高速型漏電斷路器。

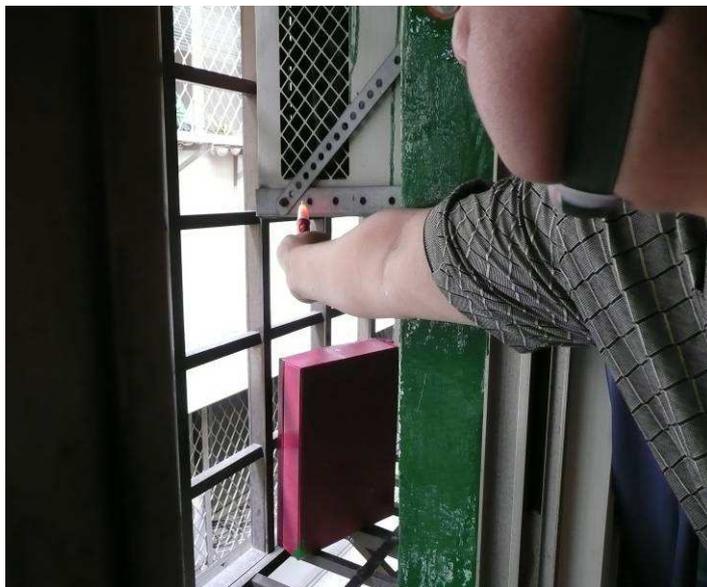
說明：以驗電筆檢測冷氣機外牆機殼時，燈號閃爍呈現帶電狀況。

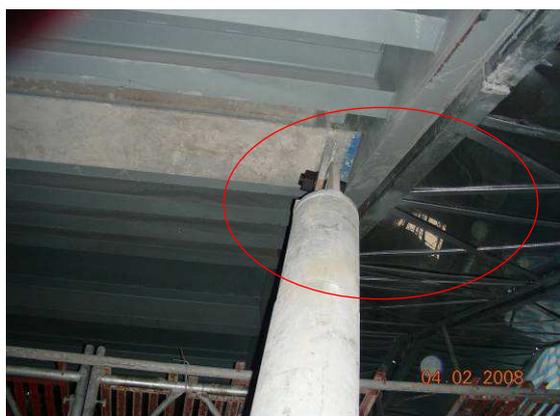
97年2月3日上午9時許，峻〇機電有限公司僱用勞工洪〇〇於臺北市南港區南港車站旁南港火車站鐵路地下化土建及機電工程〇區段標新建工程之B3棟從事電扶梯安裝作業。作業時罹災者站立在地下一樓至一樓間安裝之電扶梯上，當時負責該棟另一平行承攬商泰商意〇營造股份有限公司台灣分公司之再承攬人巨〇工程有限公司正於該處上方利用鍊條式捲揚機進行一樓至二樓間鋼樓梯托樑及管支撐之安裝作業，當時連結托樑及管支撐之35mm螺旋插銷忽然斷裂，導致托樑掉落至地下室安裝中之電扶梯上並滾落至地下一樓，此時勞工洪〇〇見狀閃避不及摔傷，經現場人員立即通報119並呼叫救護車送往三軍總醫院急救現已出院療養

說明：鋼樓梯托樑及管支撐之安裝作業中，連結托樑及管支撐之35mm螺旋插銷忽然斷裂

本案係因鋼樑吊裝作業未嚴禁人員進入吊掛物下方及吊鏈、鋼索等內側角，並因鋼樑吊裝中螺旋插銷斷裂導致鋼樑掉落傷勞工閃避不及而受傷，因此任何作業之勞工應對四週之工作環境保持高度之警覺性，尤其是吊裝作業應禁止人員進入吊掛物下方，若無法避免則應安排前後施工順序，如此方能防止災害發生。

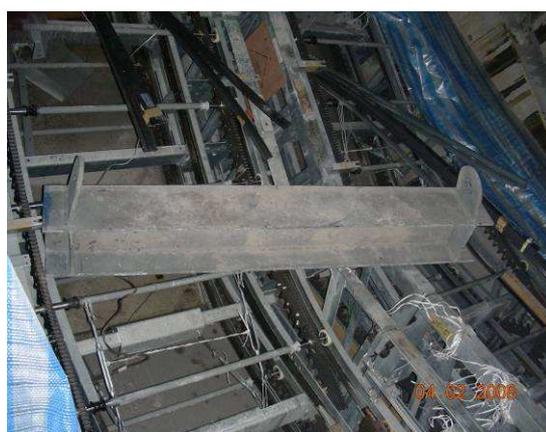
說明：鋼樑掉落，電扶梯勞工閃避不及跌傷

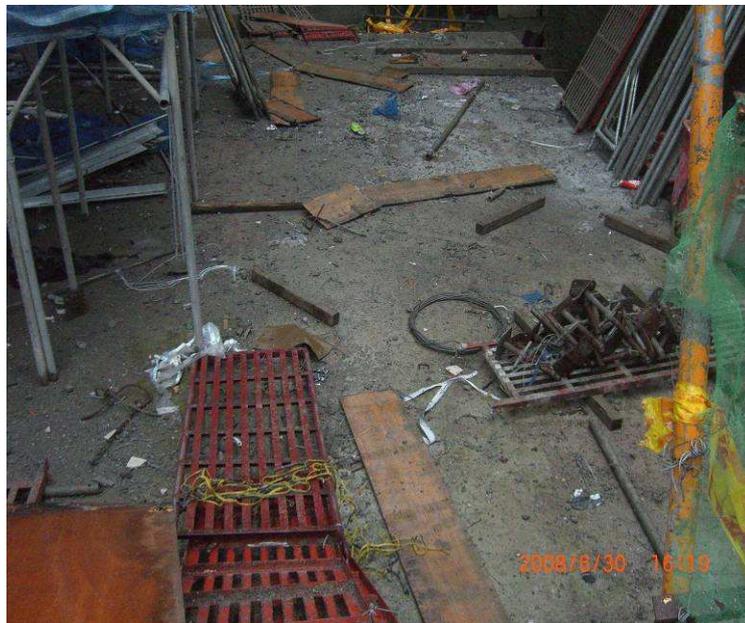
97年6月29日上午11時20分左右，龍○工程行所僱勞工黃○○於工區A棟東側外牆施工架1樓整理已拆除之施工架物件，同時間於該處上方11樓高處有1名勞工羅○○進行施工架拆除作業，羅員將已拆除2支小架之施工架立框放於該層下繩子處之大架施工架立框旁，因未將已拆除2支小架之施工架立框固定，另因施工架之繫牆桿已切除4層，羅員行走時造成施工架搖晃，致2支小架施工架立框自11樓飛落，其中1支砸中勞工黃員頭部，造成工地安全帽被劈裂，黃員昏迷，經雇主自行開車送至三軍總醫院，急救後已無大礙，97年7月14日受傷勞工黃○○已清醒並轉出三軍總醫院加護病房至普通病房。

施工架拆除作業是屬於高風險之第一線作業，勞工作業時處於物體飛落及墜落等危害環境中。施工架進行拆除作業前，事業單位應事先設置管制區域及已拆除之施工架構件應確實固定之安全防護措施等。就本案而言，施工單位對於已拆除之施工架構件應**確實固定**，避免構件自高處飛落砸傷於下方作業勞工。

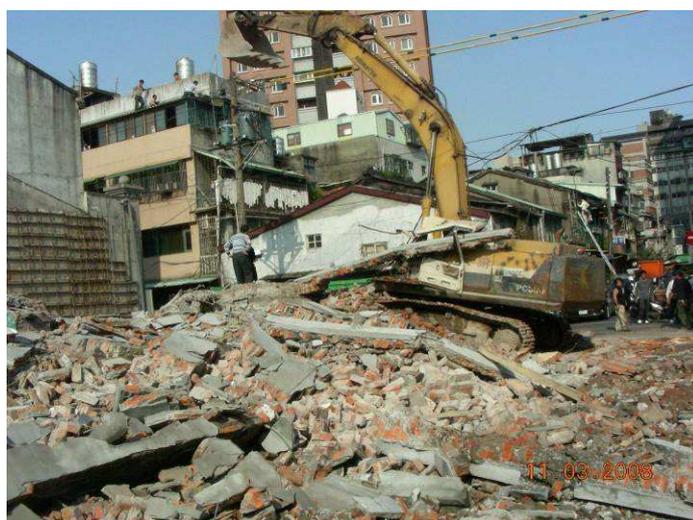
說明：現場舊有建物倒塌、挖土機被壓毀情形。

拆除作業是屬於高風險之第一線作業，工作場所時時處於墜落、倒塌、感電、爆炸及物體飛落等多項危害環境中。是以拆除作業前，事業單位應事先調查現場環境及構造物狀況，針對拆除物特性，選用適合之施工機具，並詳加規劃施工方式及步驟、人員及機具動線、拆卸物之堆放清理及安全防護措施等，尤其於拆除過程中，應隨時注意**控制拆除物之穩定性**，以避免倒塌災害發生。就本案而言，施工單位對於結構物之牆、柱等拆除，應依營造安全衛生設施標準等規定辦理，尤以**無支撐之牆、柱等之拆除**，應以**支撐、繩索等控制**，避免其任意倒塌；或以拉倒方式進行拆除時，應使勞工站立於安全區外，並防範破片之飛擊。

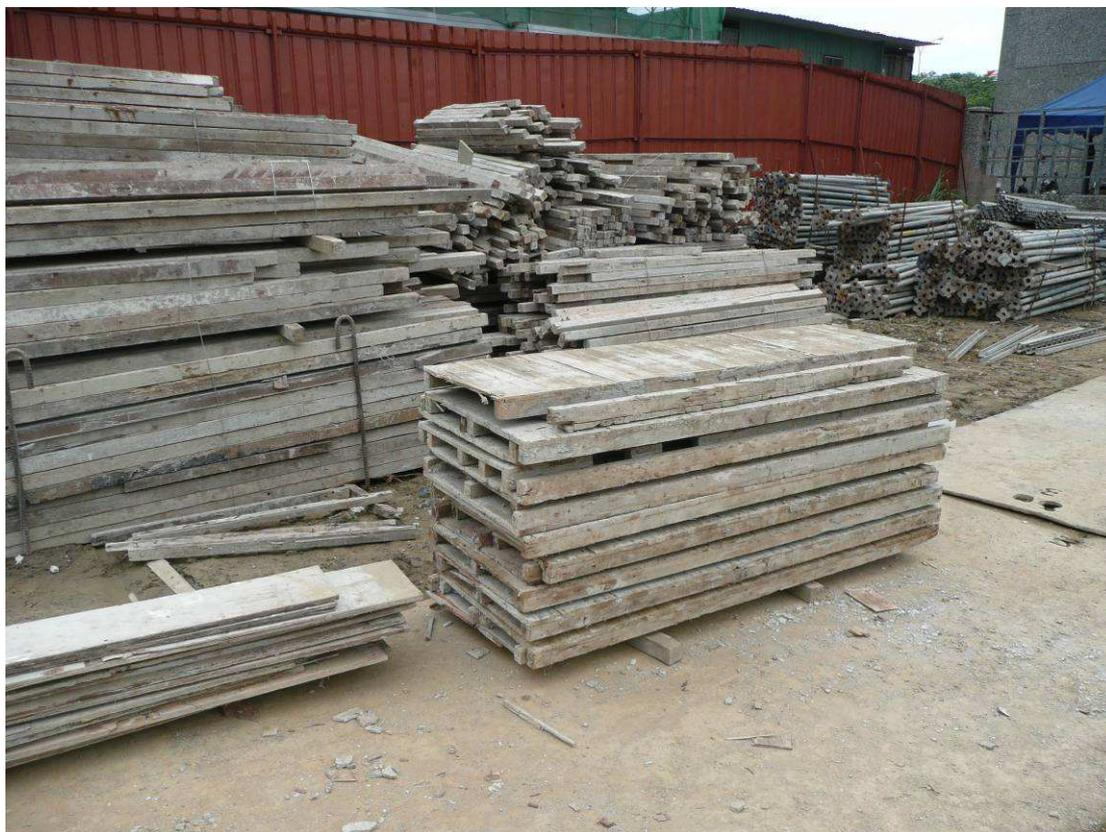
說明：壓傷人員之模板料

模板物料堆置作業常常導致物體倒塌而壓傷作業勞工。是以堆放作業前，事業單位應事先調查現場環境及物料堆放狀況，針對堆放物特性，詳加規劃施工方式及步驟、人員及機具動線，尤其於在拆除繩索過程中，應隨時注意控制堆放物之穩定性，以避免倒塌災害發生。就本案而言，事業單位對於模板料的堆放，應依勞工安全衛生設施規則等規定辦理，尤以無支撐之模板物料，應以繩索捆綁護網、擋樁、限制高度或變更堆積等必要措施，避免其任意倒塌。

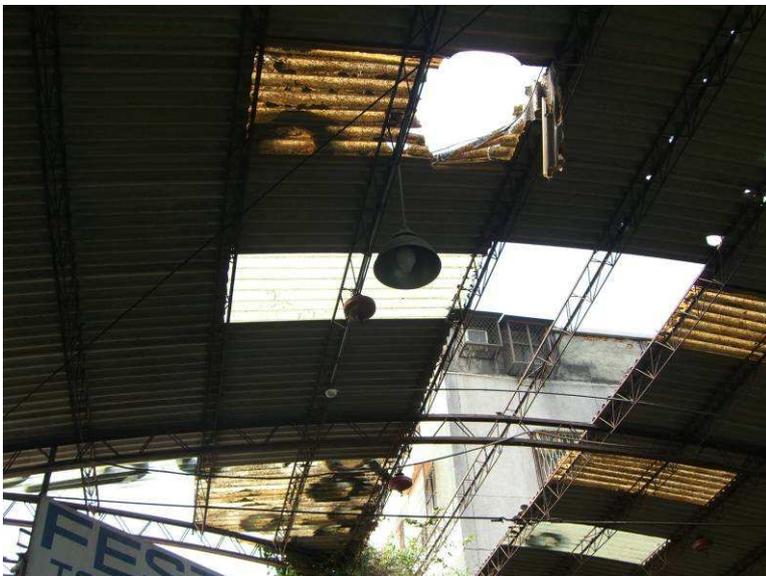
說明：現場屋頂被踏穿

屋頂作業常發生踏穿之危害，因此雇主對勞工於石綿板之屋頂從事作業時，為防止勞工踏穿墜落，應於屋架上設置適當強度，且寬度在三十公分以上之踏板或裝設安全護網，並使勞工於在高度二公尺以上之高處作業，應確實使用安全帶、安全帽及其他必要之防護具。

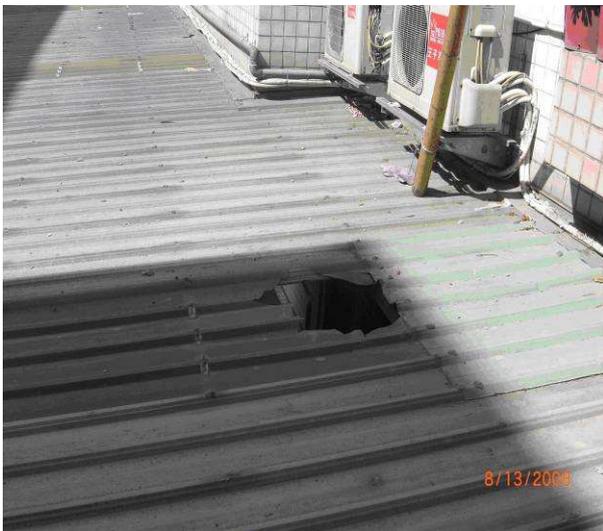
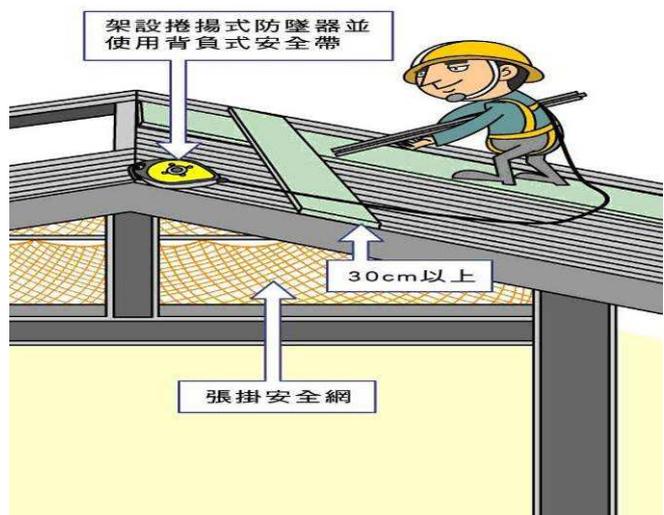
說明：屋頂作業應採取必要之安全防護設備。

屋頂作業屬於高風險作業，工作場所時時處於墜落之危害環境中，故雇主對新僱勞工從事工作或在職勞工於變更工作前應對勞工施以從事工作及以防災變所必要之安全衛生教育、訓練。而事業單位應事先調查現場環境之安全防護設施，於屋架上設置適當強度，且寬度在三十公分以上之踏板或裝設安全護網，並使勞工確實使用安全帶、安全帽及其他必要之防護具，以確保現場作業勞工之人身安全。

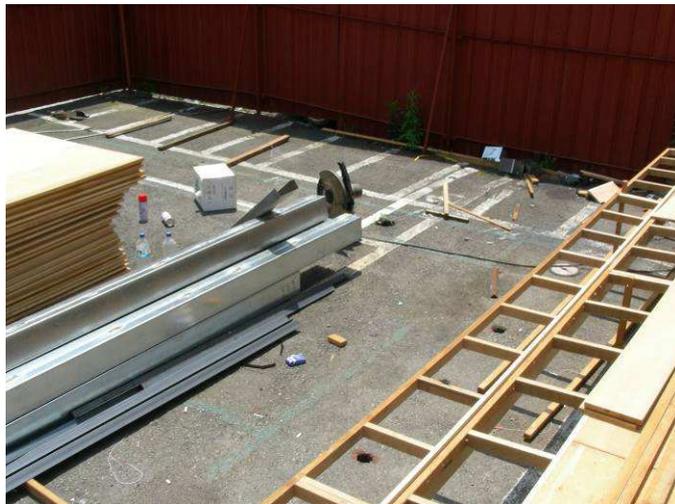
說明：現場設置之階梯未符合規定。

樣品屋工程之施工期間較為短暫，為求施工速度，常有多種工班同時在同一工區進行作業，而不同工種間並不互相瞭解工作性質及危害，易發生勞工受傷之情事。為免災害發生，原事業單位應指派勞工安全衛生管理人員在場監督作業，協調及連繫各工種間之施工方法及安全措施，並責成各工種做好自動檢查。以本案為例，該樣品屋工作台高未設置安全上下設備，勞工在無安全上下設備狀況下，行走於尚未完成之階梯上，因而發生跌倒意外，且頭部未戴用安全帽，致發生短暫昏迷現象。因此，事業單位及雇主應提供勞工一個安全無虞之工作環境，才能避免災害發生，也才能確保施工品質及工程進度。

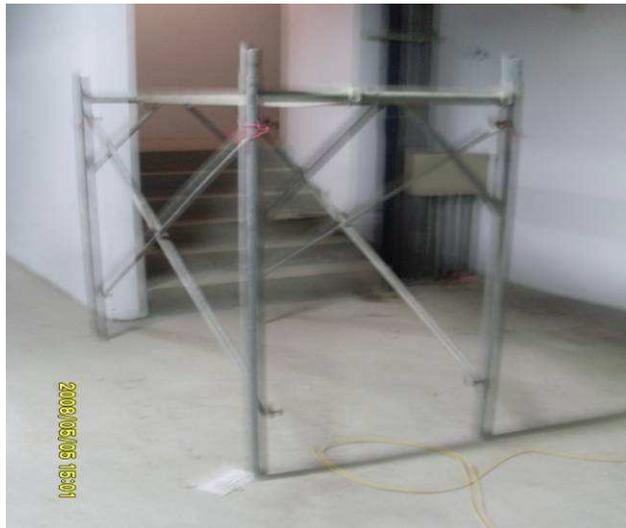
說明：景觀水循環系統工程備料作業勞工因天氣變化加上本身患有胃潰瘍及痛風因素，在行經通道間不慎撞到施工架後跌倒，導致右手肘擦傷。

雇主應給予勞工實施一般體格檢查及在職健康檢查，並參照醫師建議適當配置勞工於工作場所作業。

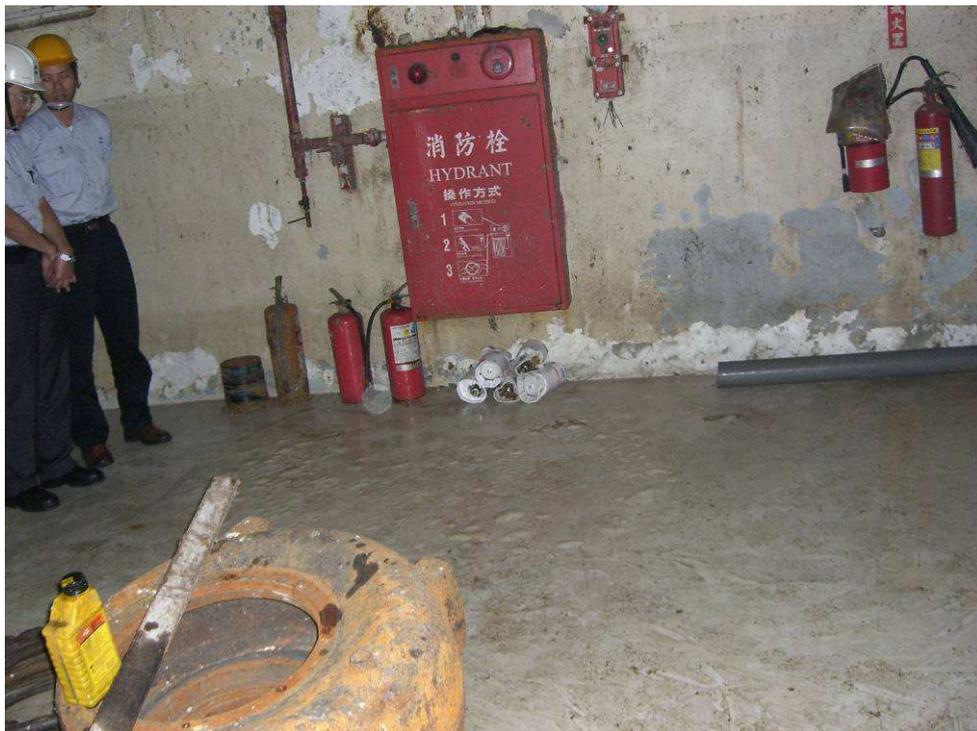
事故現場由於地板有油污，且原地板鋪有 PU 材質之塑膠地板，地板濕滑，很容易造成人員滑倒。雇主對於勞工工作場所之**通道、地板、階梯**，應保持不致使勞工**跌倒、滑倒、踩傷**等之安全狀態，或採取必要之預防措施，以防止人員滑倒，防止災害發生。

說明：跌倒之溼滑地面

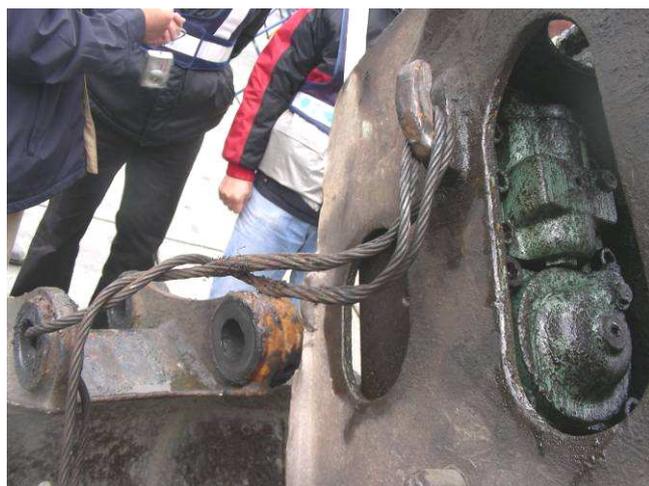
一端勾在鋼板外側圓孔的吊鉤，未有防止吊舉中所吊物體脫落之裝置。

一端勾住破碎機上的掛鉤，未有防止吊舉中所吊物體脫落之裝置。

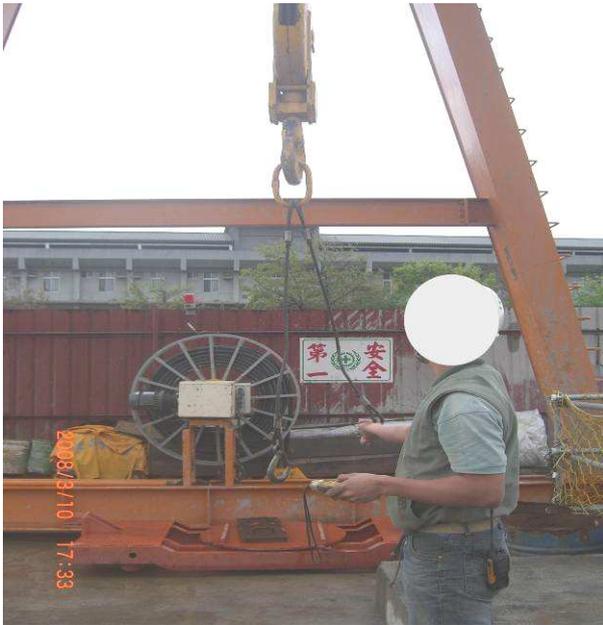
說明：鋼索式吊具之其中一索未固定之示意圖。(錯誤作法)

物料吊運是屬於高風險之第一線作業，勞工作業時處於物體飛落及被撞等危害環境中。是以進行吊運作業前，事業單位應事先設置吊料管制區域及吊運時吊具應確實固定之安全防護措施等。就本案而言，施工單位對於吊運模板時，應依營造安全衛生設施標準及勞工安全設施規則等規定辦理，吊具應確實固定，避免吊運時被撞傷。

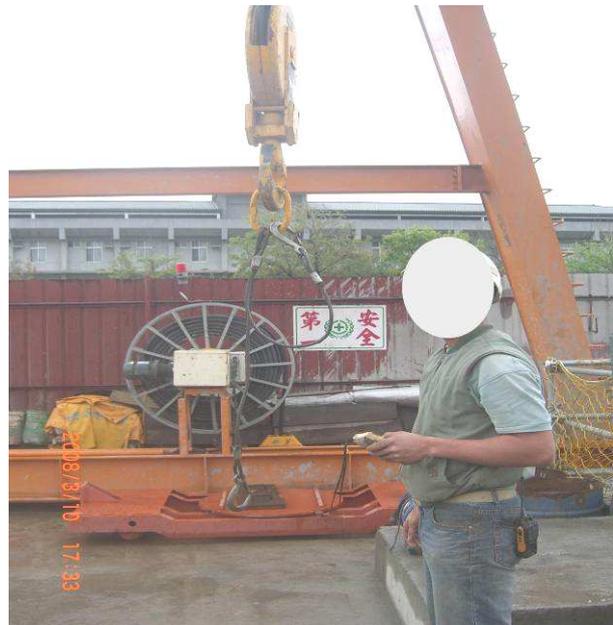
說明：鋼索式吊具之其中一索固定之示意圖。(正確作法)

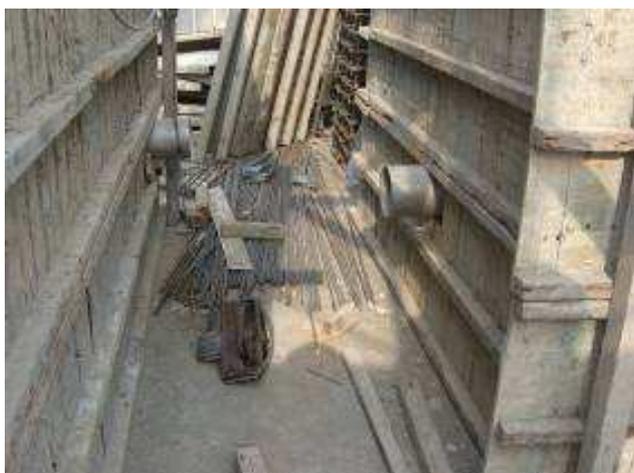
說明：模板作業現場空間狹窄

營造工地模板作業常使用攜帶式圓盤鋸進行模板切割，由於作業方式常因作業地點而因地制宜，手工具也疏於保養，請事業單位於進行工地檢查時，應檢查並確實要求事業單位對於使用之機械器具須符合機械器具防護標準，如發現機械器具之防護設備故障時應立即要求修復或更換合格之機械器具，以落實工地管理，防止此危害發生。

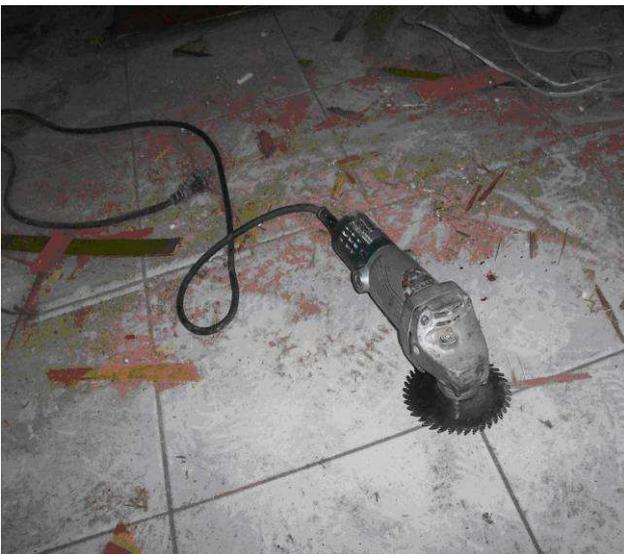
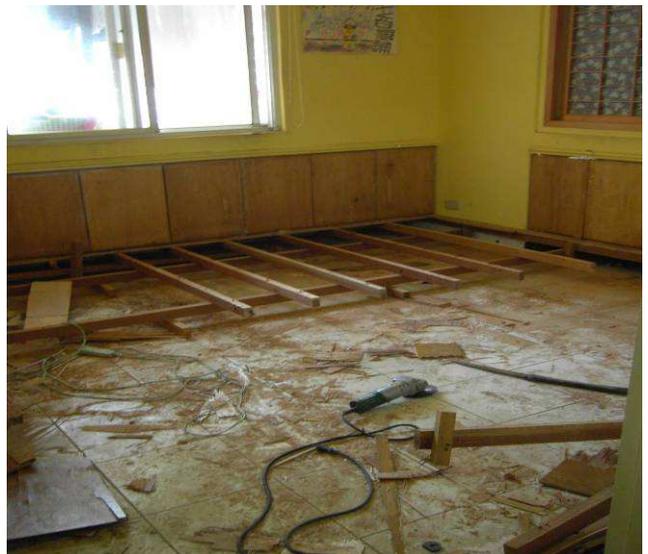
說明：木地板拆除作業所使用的電動圓盤鋸之切削工具設備，未設置護罩之防護措施。

1. 雇主對勞工應依其工作性質，施以勞工安全衛生教育訓練。
2. 加工物、切削工具、模具等因截斷、切削、鍛造或本身缺損，於加工時有飛散物致危害勞工之虞者，雇主應於加工機械上設置護罩或護圍。

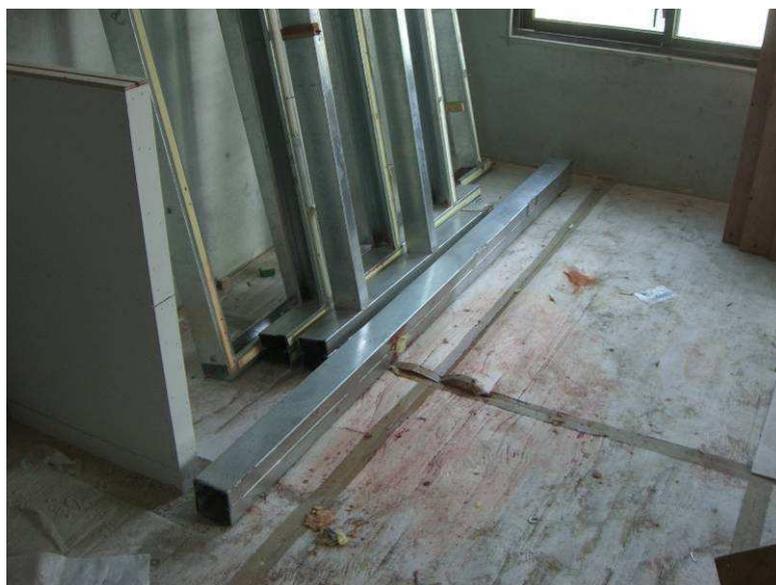
97年4月25日，日○企業社僱用勞工陳○○等3人至美○佳人A7-6樓裝潢工程進行裝潢工程之鐵架拆除作業，罹災者陳○○負責砂輪機之操作，進行鐵架切割作業。當日下午13時30分許，該工班於切割作業時，因砂輪機葉片斷裂飛散，致切割到作業之勞工陳○○，造成其左手臂割傷，而當時共同作業勞工王○○見狀後，立即扶罹災者下樓，自行前往巷口消防隊，乘坐救護車送往臺北市立聯合醫院仁愛院區急救，經住院診療後，已痊癒出院。

說明：事故發生現場。

裝潢作業是雖然是風險較低之作業，但工作內容依然有暗藏危機之作業內容，尤其當勞工朋友習於日常作業方式及內容，往往也疏於對手工具實施上工前的檢點。請事業單位於進行工地檢查時，應檢查並確實要求事業單位對於使用之機械器具須符合機械器具防護標準，如發現機械器具故障或不良時，應立即要求修復或更換合格之機械器具，以落實管理，防止此危害發生。另對於擔任工作之勞工，應依其工作性質施以勞工安全衛生在職教育訓練，使勞工具有工作安全之正確觀念及緊急應變之能力。

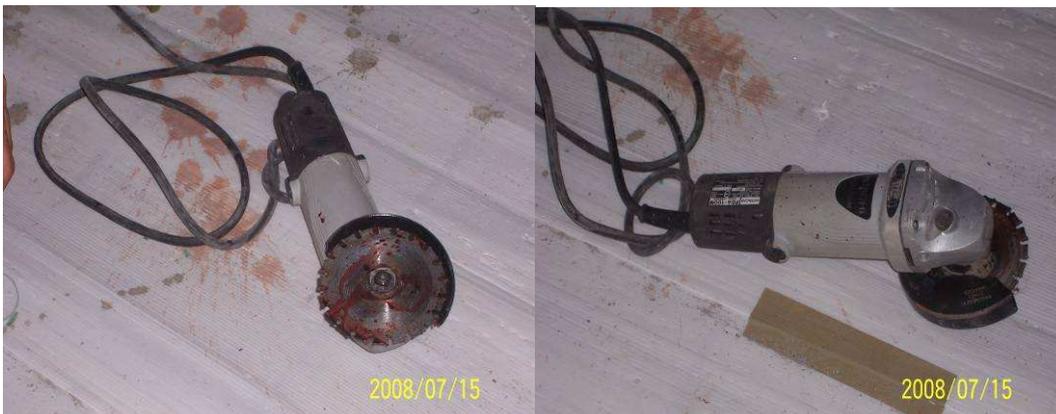
說明：使用之切割機有設置安全防護。

營造工地作業常使用攜帶式切割機進行物料切割，工地常見之切割機造成受傷案件為使用之機械器具未設置安全防護所造成，本案中所使用之器具雖有設置防護，仍因個人使用器具之不安全動作造成受傷，故事業單位於現場巡視時應糾正並停止作業勞工之有可能造成危害之不安全動作，落實工地管理，防止此類危害發生。

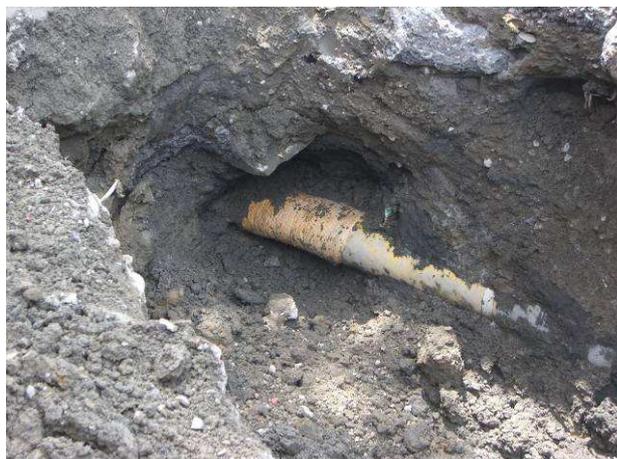
97年5月28日，因民生東路與新生北路口瓦斯洩漏，大○瓦斯股份有限公司派員進行搶修，約於當日03：50因道路開挖現場台電電纜線短路火花引起瓦斯著火，當時罹災者於現場擔任指揮，即以滅火器滅火，致左額輕微灼傷，經電119派車支援警戒，並將罹災者送往馬偕醫院診治，經檢查敷藥確認身體無礙後，罹災者約於當日06：00返家休養。開挖現場亦經台電派員進行斷電及抽換電纜後修護完成。

說明：PE 瓦斯管洩漏搶修位置

現場台電電纜與瓦斯管路未保持安全距離，工作人員於施工前未做現場地下管線之查詢，以致道路開挖現場台電電纜線短路火花引起瓦斯著火，因此要求大台北區瓦斯股份有限公司於挖掘地下管線前須向各單位作確認，以落實工地管理，防止此危害發生。

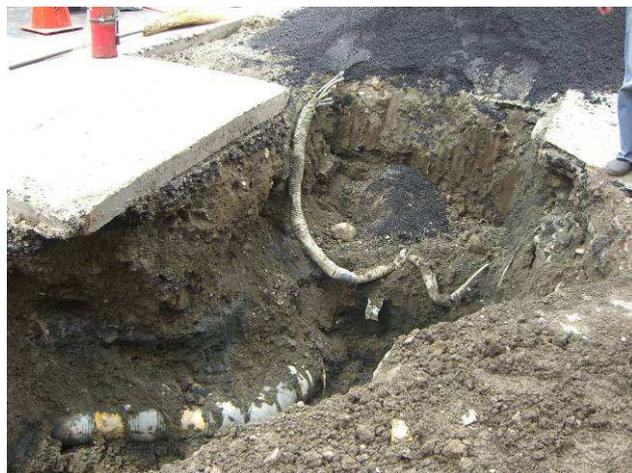
說明：溶穿 PE 瓦斯管之台電公司螺紋電纜管(內有 5 條電線)
