臺北市職業災害案實錄彙編

第 3 期

2009.01.01-2009.03.31

臺北市政府勞工局勞動檢查處 編印

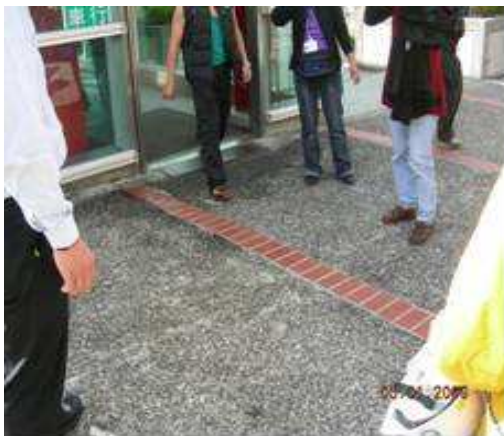
榮○有限公司勞工曾○○(即罹災者)於 98 年 1 月 4 日下午 14 時 40 分於榮○醫院一處停車場地面人行出入口執行玻璃清潔作業，曾○○當時雙腳跨坐於 2.7 公尺的鋁製合梯上，手持菜瓜布側身清潔玻璃邊框，頭戴安全帽，惟頤帶未繫好，葉○○當時站在地面幫忙扶著合梯，而合梯所在地面有傾斜和不平整，作業到一半時曾○○疑似重心不穩且合梯強度不足，因而從合梯摔落地面，安全帽飛出，只見曾員當場已失去意識，且口腔與鼻孔均流出鮮血，經緊急搶救於 98 年 1 月 5 日上午 9 點 54 分宣告不治。

說明：罹災者墜落地點。

- 1、雇主對於高度在二公尺以上之處所進行作業，勞工有墜落之虞者，應以架設施工架等方法設置工作台或使用高空工作車等較安全方式作業。
- 2、雇主對於高度在二公尺以上之處所進行作業，勞工有墜落之虞者，應使勞工確實使用安全帶、安全帽及其他防護具。

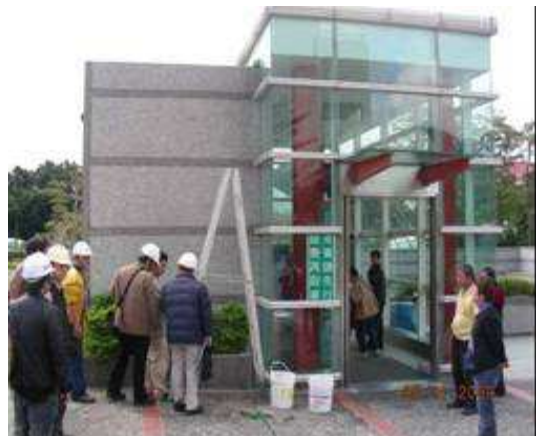
說明：事發當時現場作業模擬。

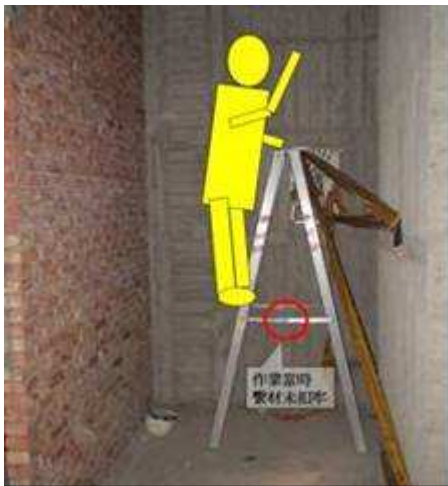
98年1月20日上午8時30分左右在文山區溪洲街某工地，一名王姓勞工雙腳同時站立於鋁製合梯單側第三踏階上（高度0.9公尺），手持拉線器伸入天花板內暗管進行消防感知器拉線作業。當時罹災者雖頭戴安全帽，但頭帶未繫緊，作業進行中疑似重心不穩及合梯繫材未確實扣牢，從合梯上摔落地面，安全帽飛落一旁後，頭部猛烈撞擊後方磚牆，當場失去意識，經緊急搶救於98年1月26日上午9時15分仍因顱內出血宣告不治。

說明：事發當時現場作業模擬。

- 1、利用合梯作業時，除應注意合梯之構造、材質及規格須符合規定外，使用時應將繫材確實扣牢，人員應跨坐於合梯上，不可站立於單側作業。
- 2、安全帽戴用應確實並將頭帶扣緊，才能確保安全，降低職業災害發生。

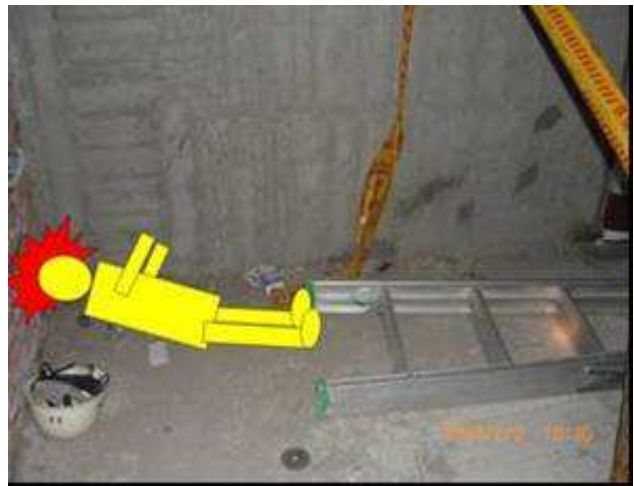
說明：罹災者墜落地點。

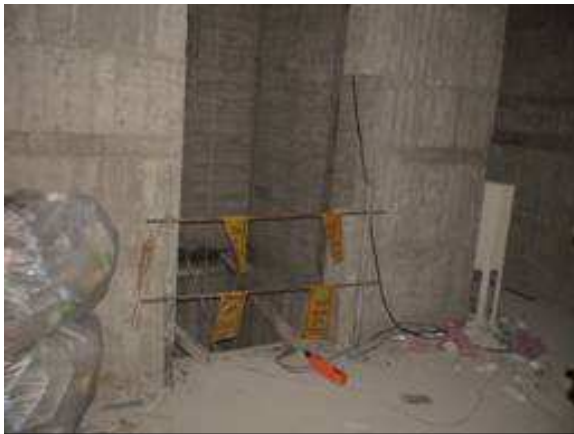
1月2日案發當時，水電工程有3人正以F棟電梯直井從事排水管吊料作業，勞工簡○○於1樓備料，張○○於11樓電梯直井以捲揚機吊運排水管，勞工林○○於11樓把吊運至11樓之排水管搬運至各房間放置；張○○因作業時打開電梯護欄未佩掛安全帶，作業時自電梯直井墜落至地下2樓，經送往三軍總醫院汀州院區作初步急救後再送三軍總醫院內湖院區急救，於1月14日12時43分不治死亡。

說明：罹災者於11樓電梯直井以捲揚機吊運排水管作業處（護欄於事後回復）。

對於以電梯直井吊運排水管材料作業，需要臨時將護欄拆除，應採取使用安全帶等防止因墜落遭受危險之措施，以確保現場作業勞工之人身安全。

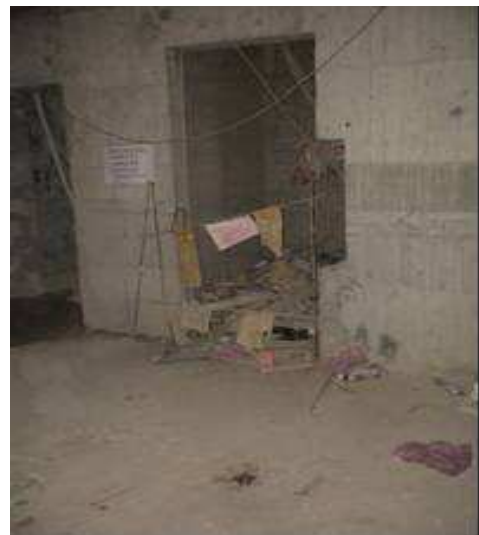
說明：罹災者從11樓電梯直井墜落至地下2樓電梯直井內。

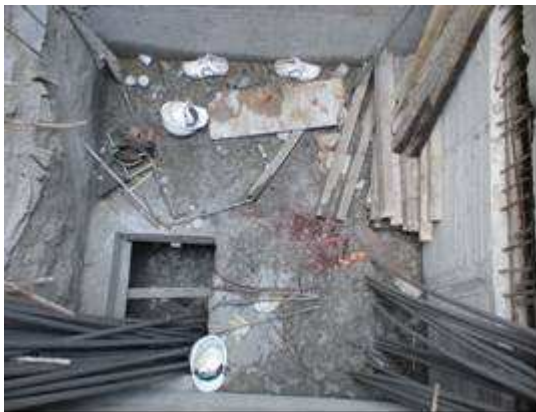
98年1月3日上午11時許，至○公司之承攬人振○工程有限公司負責人謝○○及勞工林○○於南京東路工地1樓電梯工作台上進行模板作業時因工作台未確實固定致工作台翻覆，且工作台下方未設置安全網等防墜設施，兩人從1樓墜落到地下1樓機坑（墜落高度約4公尺），經119送往馬偕紀念醫院臺北院區急救後轉臺北市立聯合醫院忠孝院區繼續治療，負責人謝○○雙腿骨折開刀治療，勞工林○○脊椎壓迫性受傷住院觀察。

說明：電梯開口未設防護措施。

- 1、2公尺以上電梯井內組模作業應供給足夠強度之工作台，工作台應滿鋪、固定並於設置前在下方張掛安全網以防止人員墜落，工作台拆除後始能將安全網拆除。
- 2、雇主應依其作業勞工之工作性質，施以防止發生職業災害之勞工安全衛生教育訓練。

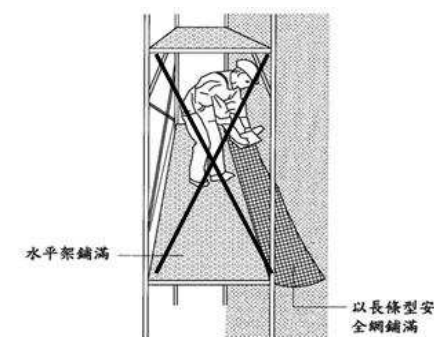
98年1月15日下午16時許，安○工程有限公司所僱勞工進行拆除舊有建築物前之竹架搭設作業，以利後續防塵網之架設作業。事故發生時因已接近下班收工時間，當時在3樓外牆竹架上之罹災者欲從竹架回到一樓準備收工，因竹架並未設置上下設備，故罹災者便選擇從竹架攀爬至外牆窗戶內，以利用建築物樓梯回到1樓。因竹架與外牆窗戶間開口距離過大，以致罹災者於攀爬入窗之過程中失足墜落。且外牆與竹架開口亦未設置安全網等防墜設備，以致罹災者由3樓墜落至地面，經緊急通報消防局送往臺北市立聯合醫院和平院區救治。

說明：施工架一水平架滿鋪、開口處設安全網。

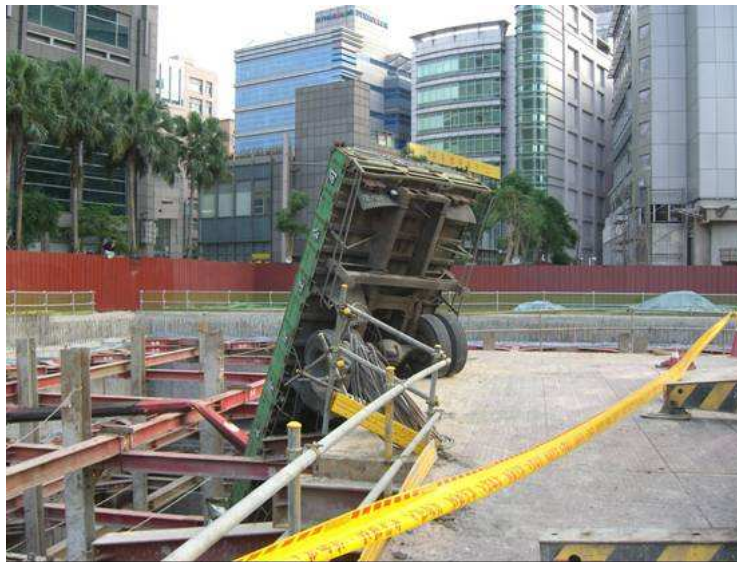
98年1月15日下午約16時許，七○科技大樓新建工程之再承攬人賴○○至該工地從事鑽孔機械吊運作業，使用遙控控制盤操作積載型移動式起重機（UNIC 3.03T），將吊掛物從地下三樓吊至地面，吊掛物重約1ton，作業半徑約7公尺，吊桿由車頭左前方旋轉至車身側面，操作吊桿縮回時，因遙控控制器之旋轉操作鍵卡住未回歸，致使吊桿繼續旋轉至車身左後方，導致因過負荷（額定荷重0.6ton）產生安定性不足，致使起重機翻覆，賴員從工作構台一樓墜落至地下三樓，經送國防醫學院三軍總醫院內湖院區急救，傷者當時意識清醒，目前仍住院持續觀察。

說明：積載型移動式起重機外伸撐座未伸至最大極限位置，以及吊掛物超過額定荷重，致使安定性不足造成翻覆。

- 1、雇主對於移動式起重機之使用，不得超過額定荷重。
 - 2、使用具有外伸撐座之移動式起重機作業時，應將其外伸撐座伸至最大極限位置。
 - 3、雇主應訂定自動檢查計畫，並依規定實施自動檢查。
- （撰稿人 黃憶騰 980119）

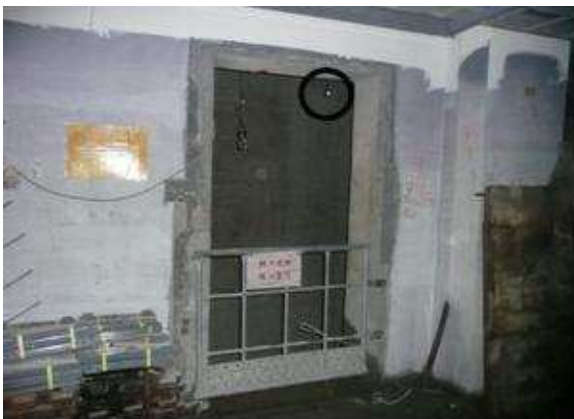
98年2月23日下午林○○兄弟3人負責新生南路○○住宅大樓新建工程地下室泥作吊料作業，其中1人在地下3樓負責接料，另2人在地下1樓負責送料。約在下午3時45分吊料捲揚機控制開關延長線連接電源線之接頭鬆脫，因電源線離地面高約2.1公尺，罹災者林○○攀爬電梯護欄擬將插頭插入重新固定，作業中不慎從地下1樓電梯開口翻落至地下3樓電梯平台，平台因受撞擊斷裂後，罹災者再墜落至地下3樓機坑，墜落高度約9公尺。達○工程股份有限公司工地主任陳○○聽到墜落聲後，立即下樓察看，並請警衛通知119呼叫救護車送往國防醫學三軍總醫院汀洲院區急救，再轉往板橋亞東醫院治療，經診斷主要為腰椎、肋骨骨折。

說明：電梯口捲揚機電源線接頭位置。

- 1、雇主對工作場所使用器具應事前妥為規劃擺放位置，儘量以不影響通道及安全為原則，如使用器具發生故障，應採取能安全作業之方式。
- 2、雇主應要求作業勞工在高度2公尺以上之開口作業，應確實鉤掛安全帶，如作業地點安全帶長度不足時，應更改電源線接頭設置位置，務必使勞工在安全無虞環境下工作。

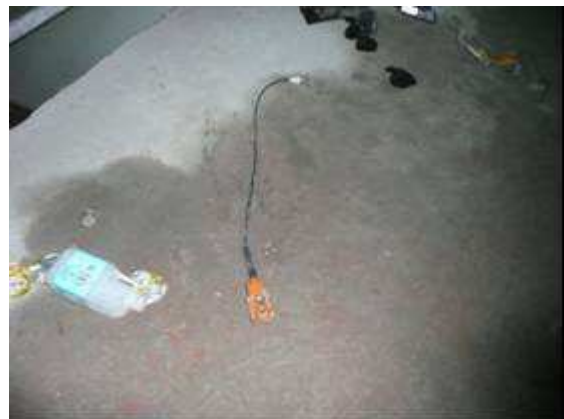
說明：掉落地面捲揚機控制開關。

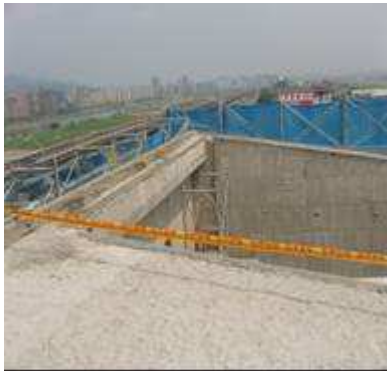
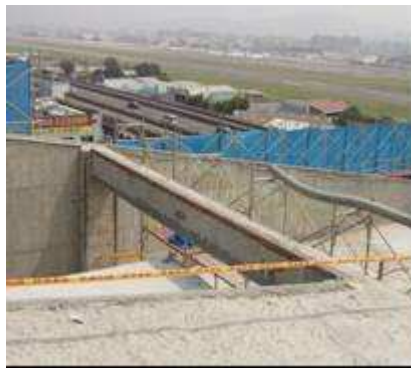
98年3月13日泥作作業承攬人范○○(即傷者)至(96建669)國○汽車濱江據點新建工程工地從事外牆泥作作業，上午11時52分左右，傷者手推獨輪手推車置放於頂樓屋頂之小樑，疑因獨輪手推車重心不穩而連人墜落至距離屋頂小樑4.05米之地面，並撞擊到地面基座，造成部份外傷並陷入昏迷，現場同事立即通知救護車送往馬階醫院急救。

說明：勞工於兩公尺以上開口作業未設任何安全防護。

- 1、雇主對於高度二公尺以上之屋頂、鋼樑、開口部分、階梯、樓梯、坡道、工作台、擋土牆、擋土支撐、施工構台、橋樑墩柱及橋樑上部結構、橋台等場所作業，勞工有遭受墜落危險之虞者，應於該處設置護欄、護蓋或安全網等防護設備。
 - 2、雇主應訂定自動檢查計畫，實施自動檢查。
 - 3、雇主對勞工應施以從事工作及預防災變所必要之安全衛生教育、訓練。
 - 4、雇主應會同勞工代表訂定適合其需要之安全衛生工作守則，報經檢查機構備查後，公告實施。
- (撰稿人許明進 980313)

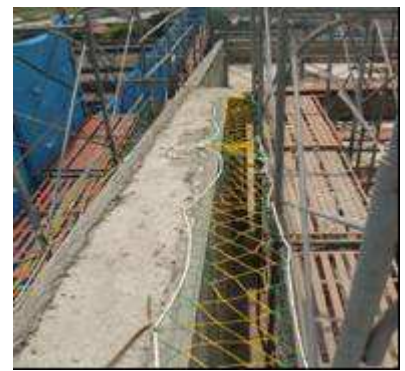
說明：兩公尺以上開口作業小樑之兩側已設置安全網。

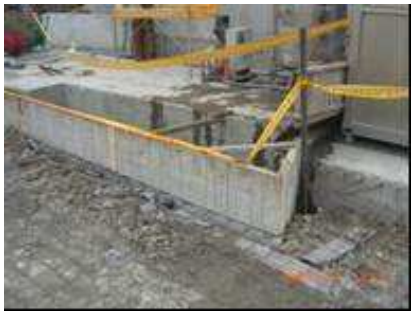
罹災者袁○○警衛平日於工地入口警衛亭附近，負責人員出入及車輛管制。事故發生當日上午 10 時 50 分許，負責運送乙炔鋼瓶之駕駛吳○○抵達工地，但未看見袁○○在警衛亭附近進行大門車輛管制作業，便下車查看狀況，卻發現袁○○（未戴安全帽）仰臥於警衛亭旁之樹坑中（長 4.16 公尺、寬 1.24 公尺、深 1.5 公尺），連忙至工務所通報現場監工吳○○，由工務所電話 119 通報聯絡救護車後，送至內湖三軍總醫院急救。

說明：有墜落危險之場所，應設置警告標示，並禁止與工作無關之人員進入。樹坑（長 4.16 公尺、寬 1.24 公尺、深 1.5 公尺）。

- 1、雇主對於勞工有墜落危險之場所，應設置警告標示或設置護蓋，並禁止與工作無關之人員進入。
- 2、雇主對於進入營繕工程工作場所作業人員，應提供適當安全帽，並使其正確戴用。

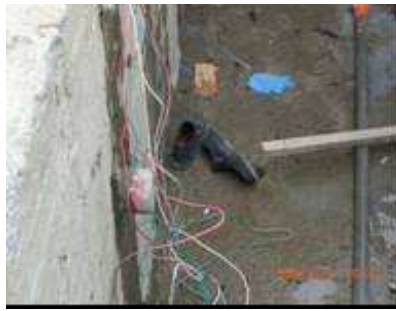
說明：勞工墜落高差約 1.5 公尺，因未戴安全帽造成顱內出血。

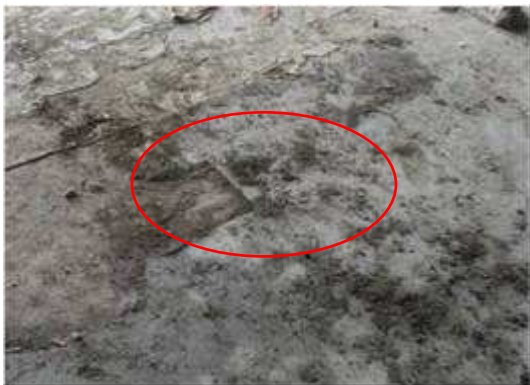
98年01月20日上午11時，廖○○從事2樓樑柱之泥作補洞作業，欲爬上一層高度為1.7M施工架時，因地板潮濕而不慎滑倒且未依規定佩戴安全帽致臉部撞擊地面而牙齒撞斷。當時罹災者兒子隨即撥打119通知救護車至現場，將罹災者送到臺北市立和平醫院進行急救，經過初步治療後已於下午出院返家，後續並返回工作現場。

說明：紅圈處原為潮濕狀態。

- 1、雇主對於勞工工作場所之通道、地板、階梯，應保持不致使勞工跌倒、滑倒、踩傷等之安全狀態，或採取必要之預防措施。
- 2、雇主對於進入營繕工程工作場所作業人員，應提供適當安全帽，並使其正確戴用。

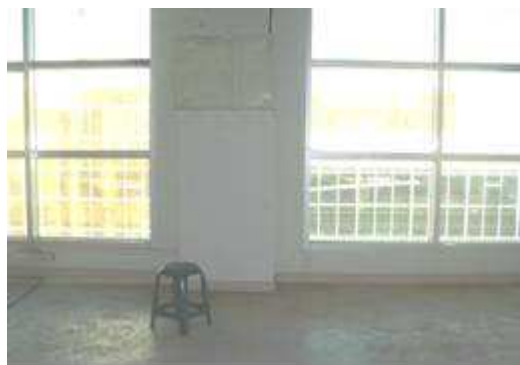
說明：事發現場。

98 年 2 月 3 日業主要求伍員拆除電箱外殼，該員上午未進食即登上塑膠椅（高度 48 公分）進行查看，因頭暈不慎跌落地面，頭部流血，經 119 送往三軍總醫院內湖分院救治，僅頭部破皮及左肩擦傷，並於當日下午 4 時許出院，已無大礙。

雇主對於進入營繕工程工作場所作業人員，應提供適當安全帽，並使其正確戴用。

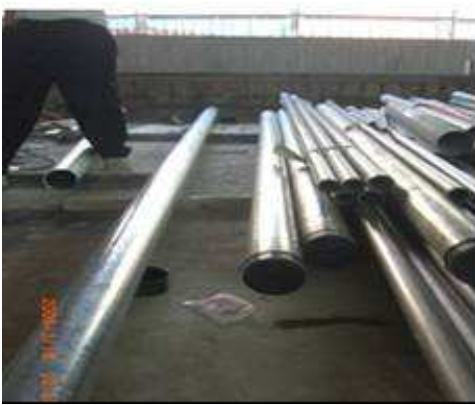
98年3月13日，長○水電工程有限公司僱用勞工郭○○等3人至該工地一樓搬運水電管材至一樓B室儲放。當日下午16時許，罹災者郭員進行搬運鐵管時（長4公尺、口徑12公分、厚度0.5公分，重量約20公斤），踩到地面上之物料以致重心不穩而跌倒，造成左腳小腿骨折。領班王○○見狀後，立即通報119，並呼叫救護車送往三軍總醫院醫療。

說明：勞工搬運之鐵管（約長4公尺、口徑12公分、厚度0.5公分，重量約20公斤）。

雇主對於勞工工作場所之通道、地板、階梯，應保持不致使勞工跌倒、滑倒、踩傷等之安全狀態，或採取必要之預防措施。

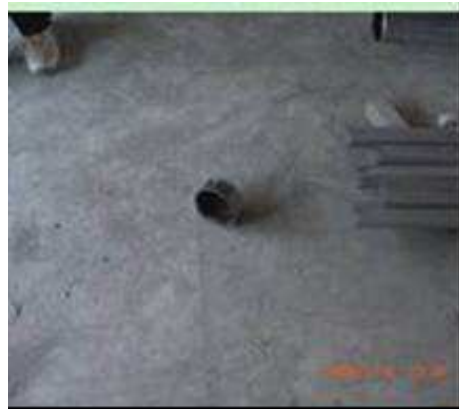
說明：通道情形及跌倒位置。

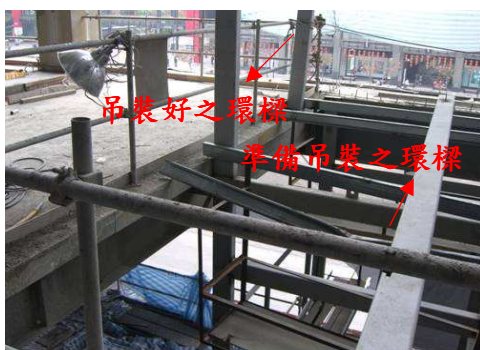
說明：現場狀況。

98年1月18日上午10時20分許，協○○企業有限公司勞工2人在松仁路、松高路口新建工程3樓及5樓進行電梯環樑吊裝工程，勞工鄭○○在5樓操作捲揚機，勞工鄭△△站立於3樓鋼樑上操作鉸鏈，欲藉由兩者的吊掛動作將平放於3樓鋼樑上的電梯環樑，吊直於指定位置，在吊裝過程中，原固定於5樓鋼樑上的鉸鏈突然連同吊掛鉤具向下飛落撞傷正於3樓作業的勞工鄭△△並使其墜落，所幸該員事前有將安全帶繫於安全母索上，而為安全帶拉在半空中，另外在5樓作業的勞工鄭○○，因受驚嚇向後跌倒，而有輕微擦傷，經緊急送往臺北醫學大學附設醫院治療後，勞工鄭○○已出院，鄭△△目前住院觀察中。

- 1、雇主使勞工以捲揚機等吊運物料時，吊鉤或吊具應有防止吊舉中所吊物體脫落之裝置。
- 2、雇主使勞工以捲揚機等吊運物料時，吊運作業中應嚴禁人員進入吊掛物下方及吊鏈、鋼索等內側角。
- 3、雇主使勞工從事營造作業時，應就下列事項，使該勞工就其作業有關事項實施檢點：九、其他營建作業。

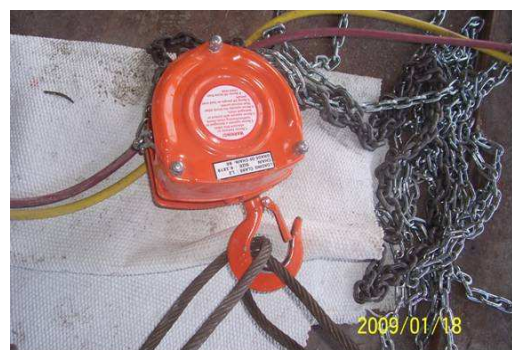
說明：墜落之吊掛鉤具。

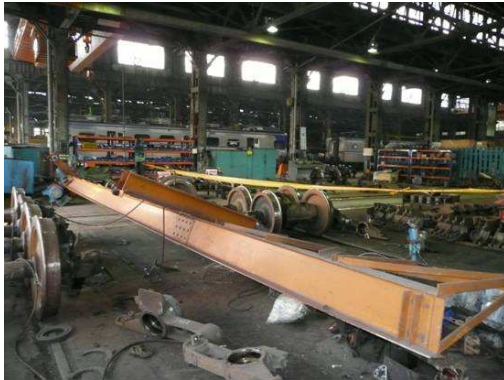
98年2月11日上午10時20分左右，曾○○於臺○鐵路管理局北機廠車件工場內，在約5公尺高且待修維護吊升荷重1公噸的架空固定式起重機下方，從事火車輪軸承組裝作業。由於同班同事李○○操作該作業場所同軌道上另一部起重機吊掛火車輪軸至組裝定點時，因操作不慎，致使其所操作的起重機滑行碰撞到曾△△上方待修拆卸中的起重機，造成該起重機傾斜最後滑落至地面。在李○○大聲呼喊警示下，曾○○即時向左側閃避，但右小腿仍遭火車輪軸零組件飛落擊傷造成撕裂傷併血腫，隨即送往國軍松山醫院就治，經縫針敷藥後，嗣後出院回家休息。

說明：架空固定式起重機其軌走動裝置於進行拆卸維護時，未設置安全防護設施，被同軌道上另一台架空固定式起重機撞擊飛落，導致勞工曾○○遭受物體飛落擊傷。

- 1、維修、拆卸中之固定式起重機，應設置適當之安全防護措施。
- 2、對於固定式起重機之檢修、調整作業時，應指定作業監督人員，從事監督指揮工作；作業區內禁止無關人員進入，並設置警告標示。
- 3、雇主對於從事吊升荷重未滿三公噸之固定式起重機之操作人員，應使其接受特殊作業安全衛生教育訓練。

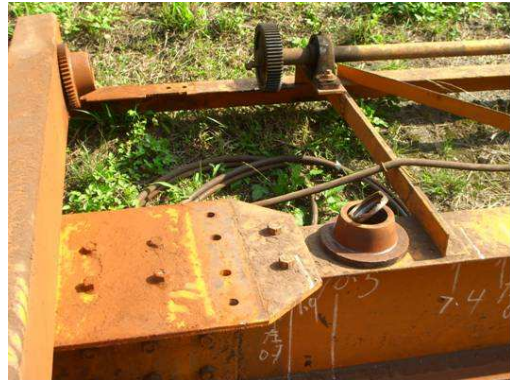
說明：架拆卸修繕中的軌道走動裝置。

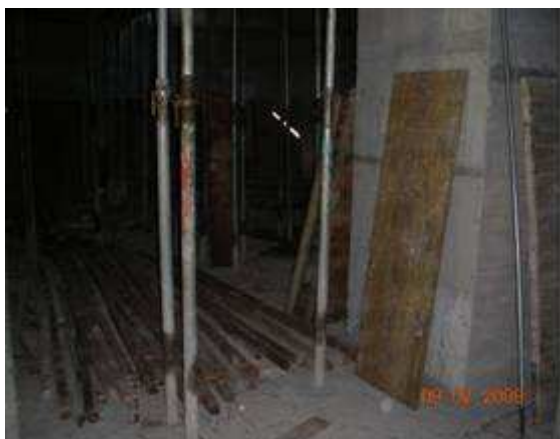
說明：勞工拆模位置。

98年02月08日隆○公司之承攬人愷○工程行僱用之勞工施○○於工地從事模板拆模作業，大約上午10時30分左右，罹災者於拆模準備蹲下時，身體觸碰到擺置於柱旁之拆模工具（鐵撬）（長度約2.4米），致使鐵撬倒下擊中罹災者頭部，工地人員見狀立即通報119將傷者送往三軍總醫院急救，經頭部縫合三針後已返家休息。

雇主對於營造用各類物料之儲存、堆積及排列，應井然有序，勿任意擺置。

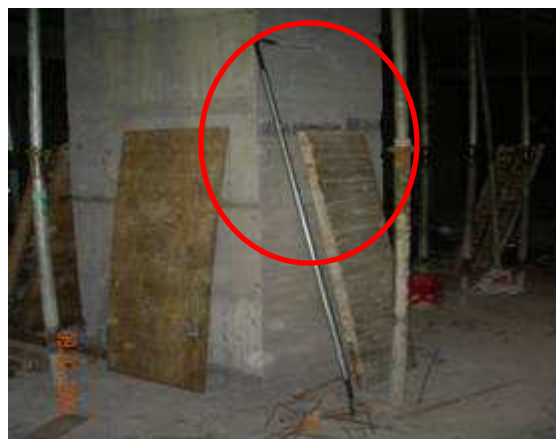
說明：當時鐵撬放置情形(模擬)。

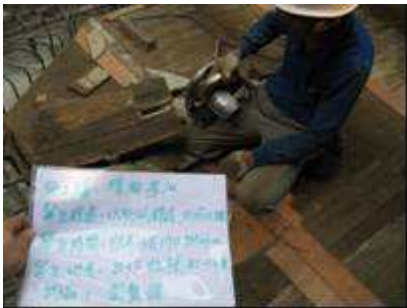
98年3月17日純○土木包工業僱用勞工朱○○至該工地地下三樓從事模板作業。該名勞工當時正進行模板裁切作業，右手手持攜帶式圓盤鋸，並將板料置於大腿上裁切。板料切除過程疑似接觸異物致圓盤鋸反彈割傷朱員右大腿內側，經送國立臺灣大學醫學院附設醫院急診縫合，現已返家靜養。

說明：板料不應置於身體上。

- 1、雇主對於木材加工用圓盤鋸，應有安全防護設備。
- 2、雇主對新僱勞工或在職勞工於變更工作前，應使其接受適於各該工作必要之安全衛生教育訓練。
- 3、雇主應依勞工安全衛生法及有關規定會同勞工代表訂定適合其需要之安全衛生工作守則，報經檢查機構備查後，公告實施。

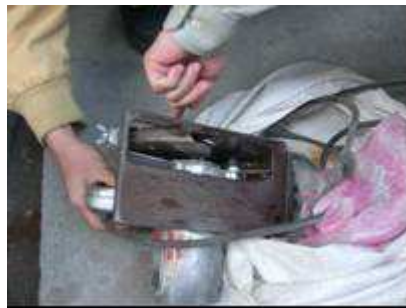
說明：可動式覆蓋無法自動。

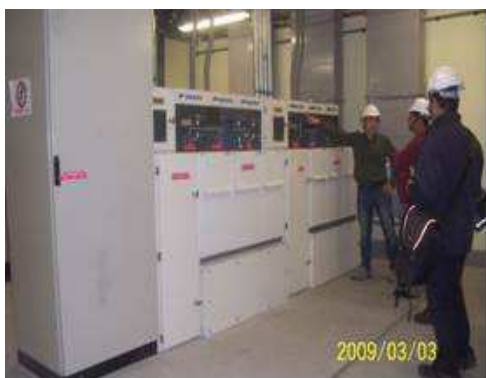
98年3月3日下午由機電標龐○公司會同神○公司及施○電機公司於捷運內湖線港墘路B4站進行高壓供電設備解說作業，該供電設備為供應22.8KV使用，當時已經斷電(高壓供電設備箱門之絕緣接頭已打開，但未將殘留電荷確實放電，並以檢電器具檢查確認設備已停電為零電荷)，下午4時14分許，施○電機公司勞工張○○以左手手指接近指向T型接頭時，即遭電擊並坐倒於地面，造成其雙手電傷，經送往國防醫學院三軍總醫院附設民眾診療服務處急診治療，於當日晚間返家休養。

說明：於供電室高壓供電設備進行解說，該供電設備係由22.8KV供電。

雇主對於電路開路後從事該電路、該電路支持物、或接近該電路工作物之敷設、建造、檢查、修理、油漆等作業時，應於確認電路開路後，就該電路採取以下措施：

- 1、開路後之電路如含有電力電纜、電力電容器等致電路有殘留電荷引起危害之虞，應以安全方法確實放電。
- 2、開路後之電路藉放電消除殘留電荷後，應以檢電器具檢查，確認其已停電。

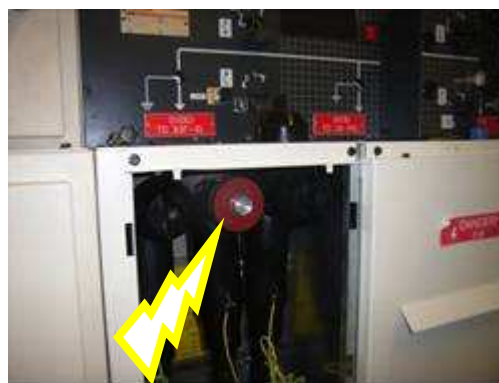
說明：高壓通電設備箱門之絕緣接頭已打開，但未將殘留電荷確實放電，並以檢電器具檢查確認設備已停電為零電荷。

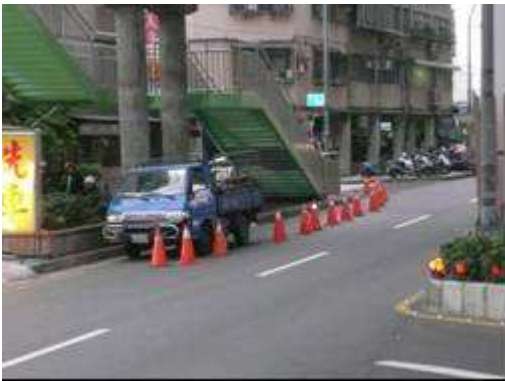
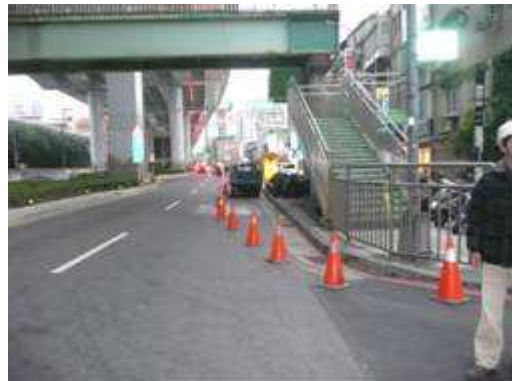
本市於 98 年 1 月 23 日下午 2 時 15 分左右，文○營造有限公司所僱一名從事陸橋維護改善作業之勞工陳○○正站立於工務車旁將活動扳手等工具放置於駕駛座，由肇事者所駕駛之車輛變換車道行駛，直接撞到陳○○後並未停車，仍繼續行駛，又撞擊工務車及前方一輛車輛，陳○○經救護車送往臺北市立聯合醫院仁愛院區急救後仍不幸死亡。

說明：罹災者發生交通事故地點(從前方拍攝)。

說明：罹災者發生交通事故地點(從後方拍攝)。

雇主對於有車輛出入、使用道路作業、鄰接道路作業或有導致交通事故之虞之工作場所，應依道路交通主管機關規定設置適當交通號誌、標示或柵欄，交通號誌、標示應能使受警告者清晰獲知。如設置號誌、標示或柵欄等設施，尚不足以警告防止交通事故時，應置交通引導人員，以確保現場作業勞工之人身安全。
(撰稿人 黃國展 980204)

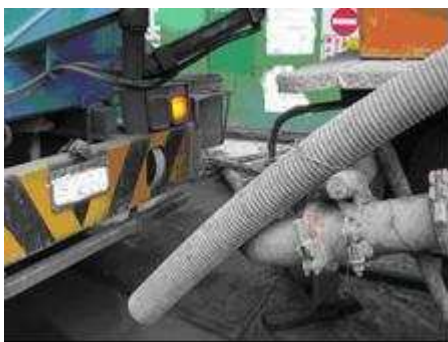
98年1月8日下午19時許，葉○○（即超○企業行）僱用勞工余○○至新生○○工程位於新生南路○○對面之○○路引道墩柱進行帽樑混凝土澆置作業，當混凝土壓送車駛離工區進行清潔作業時，由於使用高壓空氣進行管線清潔。受傷勞工余○○於輸送管拆除時，由於管線殘留高壓空氣因而混凝土噴濺飛散，造成勞工余○○臉部及雙眼被管線混凝土飛散噴濺受傷，經通知119送往臺北馬偕紀念醫院治療並返家休養。

說明：壓送車與輸送管(模擬圖)。

- 1、營造工程之灌漿作業，當灌漿車離場進行清潔作業時，如採用高壓空氣進行管線清潔時，應注意管線是否有殘留高壓氣體，再行將管線鬆脫，以避免管線內之混凝土飛散。
- 2、對於有物體飛散可能之作業，需注意作業勞工個人防護具之穿戴，如安全帽、安全鞋及安全眼鏡等。
- 3、請事業單位於進行工地檢查時，應檢查並確實要求作業勞工個人防護具之穿戴，以落實工地管理，防止此危害發生。
(撰稿人 張沿慶 980212)
