臺北市職業災害案實錄彙編

第 4 期

2009.04.01-2009.06.30

臺北市政府勞工局勞動檢查處 編印

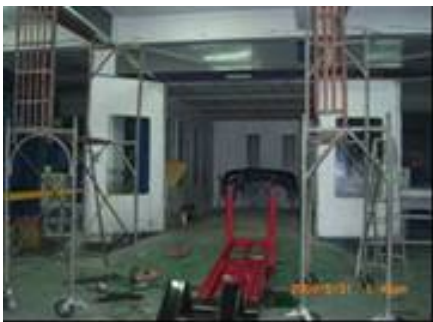
98 年 5 月 29 日聖○企業社僱用勞工郭○○至宏○企業有限公司 2 樓烤漆房前從事樑柱補強作業，因烤漆房前有一斜坡，該名工人欲將油壓電動堆高機推上斜坡（約 15 度）時，卻未將堆高貨叉降下，致使機體重心不穩往後傾倒，將該名工人撞倒，並於 98 年 5 月 31 日下午 2 時 30 分傷重不治死亡。

說明：堆高機貨叉未降至地面，移動至斜坡時重心不穩傾倒。

- 1、雇主對於營造工作場所，應於勞工作業前，指派勞工安全衛生人員或專任工程人員等專業人員實施危害調查、評估，並採取適當防護措施，以防止職業災害之發生，如依規定應有施工計畫者，並應將上述防護措施列入施工計畫中予以執行。
- 2、雇主對於物料之搬運，運輸路線，應妥善規劃。勞工作業時應遵守標準作業程序，堆高機移動時應先將堆高貨叉降至地面，以免重心不穩傾倒。

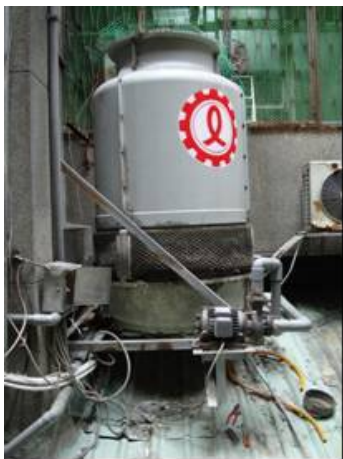
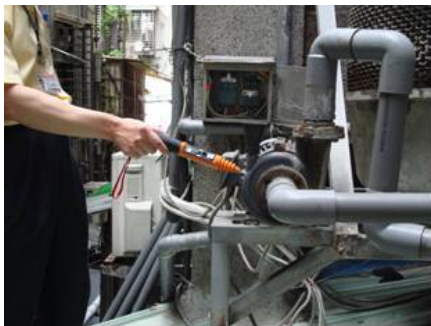
○○髮型沙龍店因空調發生問題，於 98 年 6 月 22 日叫修認識之自然人雇主詹○○，詹○○即指派罹災者劉○○前往修理。罹災者報告位於冷卻水塔旁之馬達出現異聲，欲上去位於店家後面防火巷之 1 樓遮雨棚進行了解。罹災者因穿著拖鞋，且疑似踩踏到鄰近空調所排冷卻水後，再以手觸摸馬達週遭而造成感電。下午 4 點左右雇主打電話欲詢問罹災者處理情形，但罹災者已未接聽電話。於下午 5 點半左右該店員工爬上 1 樓遮雨棚後發現罹災者已俯臥在地，即跟店裡面的員工回報該罹災者已昏倒並於下午 5 點 35 分通知 119，但救護車到達時該罹災者已無生命跡象。

說明：職災現場照片。

- 1、雇主對於從事電氣工作之勞工，應使其使用電工安全帽、絕緣防護具及其他必要之防護器具。
- 2、高度二公尺以上之高處作業，勞工有墜落之虞者，應使勞工確實使用安全帶、安全帽及其他必要之防護具，勞工於佩戴安全帽應緊繫頤帶。
- 3、雇主對於新僱勞工或在職勞工於變更工作前，應使其接受適於各該工作必要之安全衛生教育訓練。
- 4、雇主應訂定自動檢查計劃針對勞工所使用之設備、機械以及器具實施自動檢查。

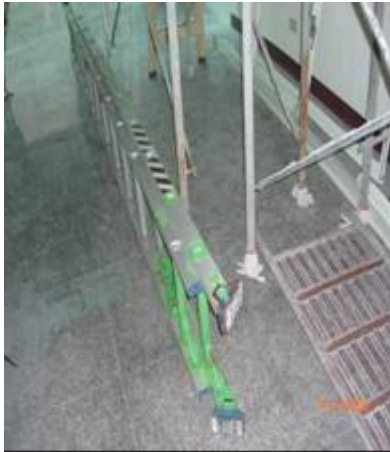
98 年 4 月 2 日下午 3 時許，自營作業者秦○○於中山區安東街室內裝修工地單獨 1 人站在移動梯上從事大門上方牆面油漆補土作業，因移動梯放置角度過大且未固定致使移動梯滑溜傾倒，秦員亦即隨之摔落地面，造成左手肘開放性骨折，送台安醫院急診治療。

說明：現場使用之移動梯。

- 1、雇主對於使用之移動梯，應採取防止滑溜或其他防止轉動之必要措施。
- 2、雇主對於進入營繕工程工作場所作業人員，應提供適當安全帽，並使其正確戴用。

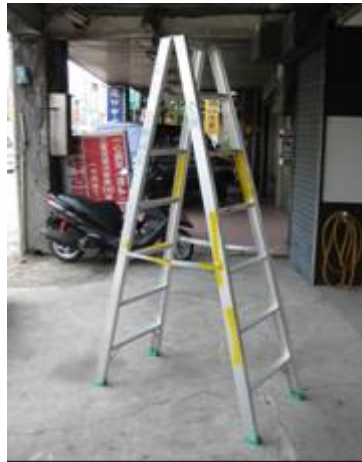
98年4月18日全○保全股份有限公司僱用勞工賴○○至華○林組營造股份有限公司之○○新建工程工地 1 樓從事天花板內線路配設作業，當時罹災者有戴用安全帽並使用 7 呎（2.1 公尺）鋁製合梯從事作業，作業時罹災者坐在合梯頂端（作業高度未達 2 公尺），雙腳分別跨踏在第 5 階之踏步上，當作業完畢準備從合梯上下來時，不慎從第 3 階踏步上摔落至地面，經現場人員緊急呼叫救護車送往臺北市立聯合醫院中興院區救治，所幸傷勢並無大礙已恢復正常工作。

說明：罹災者當日所使用之鋁製合梯。

- 1、雇主應訂定自動檢查計畫實施自動檢查。
  - 2、雇主應設置安全衛生業務主管在現場執行業務。
  - 3、雇主應訂定勞工安全衛生工作守則並切實執行。
- （撰稿人 陳兆年 980418）

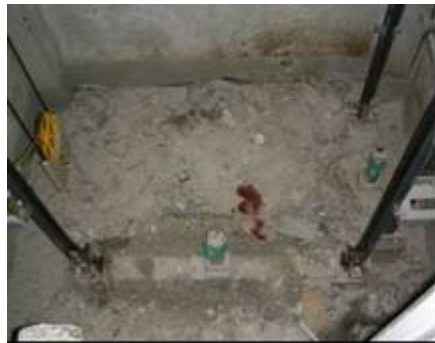
98 年 4 月 30 日下午 18 時 55 分許，北市文山區某學校一電梯增設工程，一名工人疑似要觀察電梯直井內排水管之配置情形，而將維護保養中之電梯乘場門開啟，當其於電梯門口旁察看時，因踩空而由 1 樓墜落至地下 1 樓機坑內，墜落高度約 5.3 公尺，罹災者因未戴用安全帽，頭部遭猛烈撞擊而當場失去意識，經緊急通報消防局送往臺北市立萬芳醫院救治，於當日 20 時 30 分宣告不治。

說明：罹災者自 1 樓墜落處。

- 1、雇主對於在高度二公尺以上之高處作業，勞工有墜落之虞者，應使勞工確實使用安全帶、安全帽及其他必要之防護具。
  - 2、雇主對於進入營繕工程工作場所作業人員，應提供適當安全帽，並使其正確戴用。
  - 3、雇主應依其事業規模、特性，訂定勞工安全衛生管理計畫，執行工作環境或作業危害之辨識、評估及控制等勞工安全衛生事項。
  - 4、雇主應依本法及相關規定會同勞工代表訂定適合需要之安全衛生工作守則，報經檢查機構備查後，公告實施。
- （撰稿人 曾維國 980507）

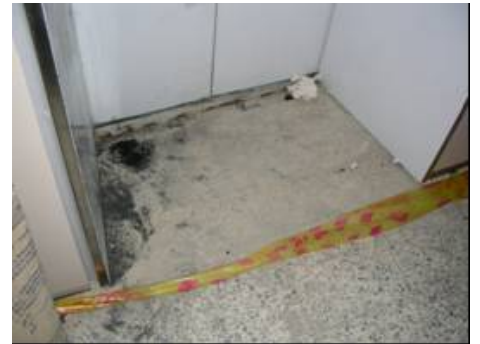
說明：罹災者墜落至地下 1 樓機坑處。

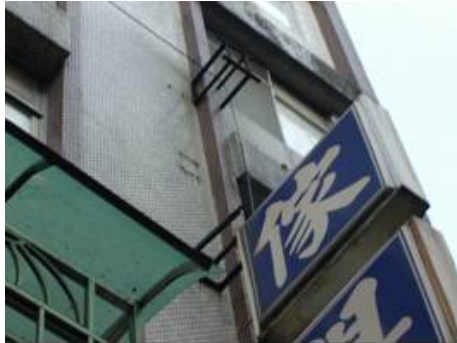
98 年 5 月 5 日下午 14 時 40 分許，永○廣告興業有限公司勞工張○○、張△△2 人在廈門街 97 之○號外牆進行廣告招牌拆除作業，由張△△操作起重機將位於 3 樓的廣告招牌先行懸吊，準備由張○○拆卸招牌後，將其吊放至地面，因為使用的爬梯高度不夠，張○○便爬到第二塊招牌上方以便作業，未料第二塊招牌之連桿斷裂，張○○連同招牌一起墜落至地面。經緊急送往國防醫學院三軍總醫院治療後，受傷勞工目前已出院在家休養。

說明：連桿斷裂致招牌掉落。

- 1、雇主對於所僱勞工，應依其工作性質施以勞工安全衛生在職教育訓練。
- 2、雇主對於在高度二公尺以上之處所進行作業，勞工有墜落之虞者，應以架設施工架或其他方法設置工作台。
- 3、雇主對於在高度二公尺以上之高處作業，勞工有墜落之虞者，應使勞工確實使用安全帶、安全帽及其他必要之防護具。

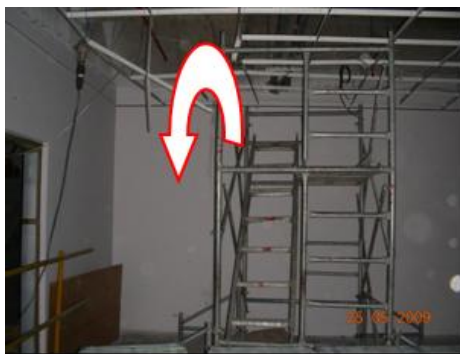
98 年 05 月 25 日中○營造股份有限公司之再承攬人三○動力工程有限公司僱用之勞工廖○○於工地從事排水配管作業，大約上午 11 時 30 分左右，罹災者於搭設移動式施工架作業時（高度約 1.9 米），不慎自搭設中之施工架掉落地面，工地人員見狀立即通報 119 將傷者送往國軍松山醫院急救，經嘴部縫合二針及敷藥後已於當日下午返家休息。

說明：勞工搭設中之施工架（於裝設四週護欄時墜落）。

雇主對於勞工從事施工架組配作業，於傳遞施工架等之作業時，應採取使勞工使用安全帶等防止發生勞工墜落危險之設備與措施。

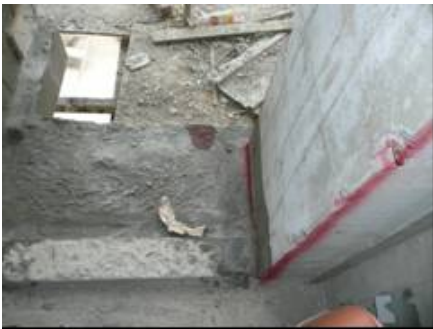
98 年 6 月 1 日上午南○工程有限公司計有勞工 6 人在太○洋建設南港區東新街○○新建工程 E 棟從事泥作吊線及黏貼灰誌作業，其中康○○等四人在該棟 3 樓負責黏貼泥作灰誌，上午約 11 時許，勞工阿○通知康○○發現同樓層共同作業勞工李○○由 3 樓施工架與外牆間開口墜落至 2 樓施工架三角托架平台上，康○○隨即通知工務所工程師高○○，經通報 119 後，為了要爭取時間隨即由康○○駕駛箱型車將罹災者送往台北市立聯合醫院忠孝院區，墜落時因撞擊頭部初步研判有顱內出血，現仍於加護病房觀察中。

說明：罹災者墜落至 2 樓施工架三角托架上之平台。

- 1、雇主對於 2 公尺 以上之施工架平台作業，勞工有遭受墜落危險之虞者，應於該處設置護欄、護蓋或安全網等防護設備。
- 2、雇主對於勞工應施以從事工作及預防災變所必要之安全衛生教育、訓練，要求作業勞工在高度 2 公尺以上之開口部作業，需確實佩掛安全帶。

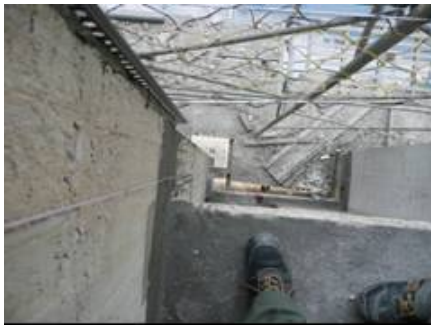
說明：黏貼泥作灰誌工作區塊施工架與樓板開口間隙未設防墜設置。

說明：施工架與結構體開口間隙應設置安全網或鋪設延伸踏板。

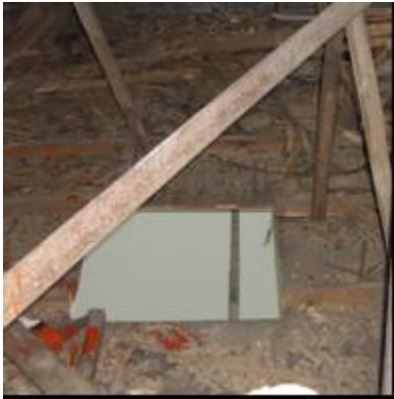
98 年 6 月 1 日上午 10 時許，隆○營造股份有限公司 2 名勞工（莊○○及林○○）在國立臺○大學人類學系標本替代空間整修工程工地 2 樓天花板上從事屋架塗紅丹漆防鏽作業，因現場施工踏板未滿鋪而天花板材質又為木夾板，在油漆過程中莊員因踩到天花板維修孔，而自天花板維修孔墜落至 2 樓地面，經通報 119，送台大醫院急診治療，莊員墜落時頭部撞擊地面而有顱內出血致出現昏迷現象，經手術開刀，目前在醫院治療逐漸康復中。

說明：天花板維修孔。

- 1、雇主對於高度 2 公尺以上之開口部分，應設置護欄、護蓋、或安全網等防護設備。
- 2、雇主對於進入營繕工程工作場所作業人員，應提供適當安全帽，並使其正確戴用。
- 3、雇主對新僱勞工或在職勞工於變更工作前，應使其接受適於各該工作必要之安全衛生教育訓練。

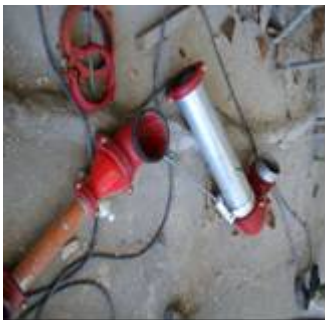
98 年 6 月 17 日上午 10 時 10 餘分，嘉○水電工程行所僱勞工李○○於北市信義區大○工程股份有限公司○○新建工程之工地二樓西北側 7G 柱旁，以雙腳站在鋁合梯上從事安裝消防管作業，作業當時因消防管脫落，致使李○○為閃避掉落之消防管而從合梯上摔落，導致後腦勺撞擊地面，所幸李○○當時頭戴安全帽，因此僅頭皮處有撕裂傷，經緊急通報消防局後送往臺北醫學大學附設醫院救治，並已於當日下午三時許出院休養。

說明：現場掉落之消防管。

- 1、雇主對於在高度二公尺以上之高處作業，勞工有墜落之虞者，應使勞工確實使用安全帶、安全帽及其他必要之防護具。
- 2、雇主使勞工於高差 2 公尺以上之處所進行作業時，若設置工作台有困難時，可使用高空工作車作業。
- 3、雇主應依其事業規模、特性，訂定勞工安全衛生管理計畫，執行工作環境或作業危害之辨識、評估及控制等相關勞工安全衛生管理。
- 4、雇主應依勞安法及其相關規定會同勞工代表訂定適合需要之安全衛生工作守則，報經檢查機構備查後，公告實施。

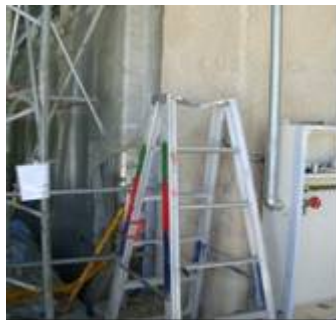
說明：現場所使用之合梯及損壞之情形。

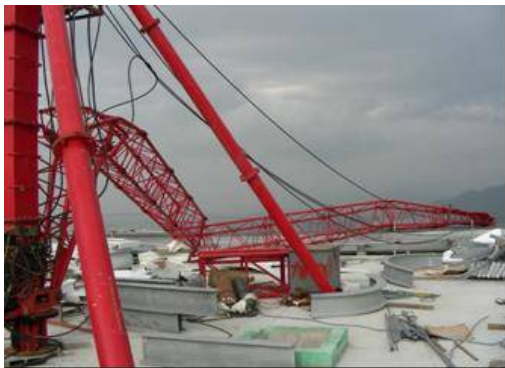
98年4月24日下午13時54分左右，現場作業人員操作A人字臂起重桿，以鋼索鉤掛B人字臂起重桿之吊桿（長31公尺，重3.12公噸，含其他配件經實際量測總重5公噸），整段吊放至屋凸第3樓（建築物34F）頂板，在未完成作業前，A人字臂起重桿之吊桿產生挫屈，導致B人字臂起重桿之吊桿撞擊到屋頂洗窗機軌道基座H型鋼，飛落到緊鄰工區外之馬路上肇災。

說明：A人字臂起重桿吊桿挫屈損毀狀況。

- 1、雇操作人員不可過負荷操作。
- 2、吊掛作業過程，不可關閉過負荷防止裝置。
- 3、應依標準吊掛作業程序進行吊掛作業。

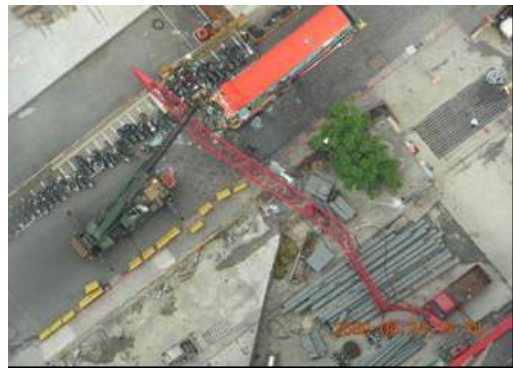
說明：B人字臂起重桿吊桿掉落位置。

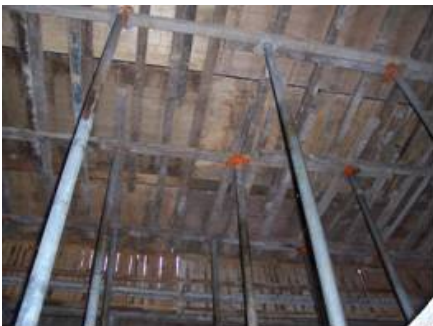
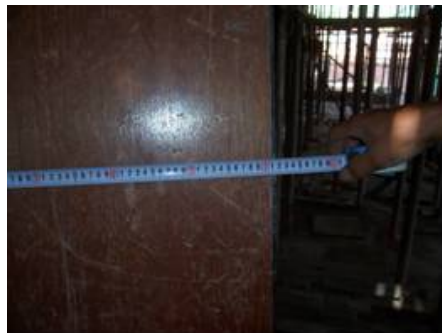
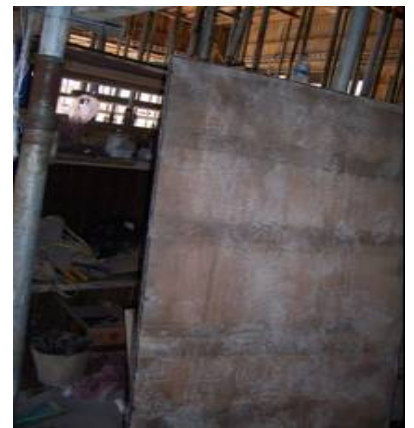
98 年 5 月 9 日，際○企業有限公司僱用勞工於大○祥開發事業股份有限公司○○新建工程工地地下 1 樓從事 1 樓底板模板組立作業(地下 1 樓高 3.28 公尺，採用可調鋼管支撐鋪設施工平台。)。在接近中午 12 時許，地下 1 樓上方施工平台堆置用來鋪設底板之夾板(共約 100 片，每片長度 183 公分、寬 91 公分、厚 1.3 公分、重約 10 公斤)因未固定而自開口處滑落，夾板壓住下方正在施工勞工孫○○身體頸椎及左肩，經工地人員立即駕車送往財團法人馬偕紀念醫院台北總院急救，於 98 年 5 月 23 日出院休養。

說明：1 樓施工平台(高 3.28 公尺)夾板堆置 100 片，因未加以固定而滑落，壓住下方勞工孫○○身體受傷。

說明：施工平台上方堆置夾板約 100 片(每片 10 公斤，總重約 1 公噸)，位能超過 12 公斤\*公尺。

說明：地下 1 樓上方施工平台堆置用來鋪設底板之夾板(共約 100 片，每片長度 183 公分、寬 91 公分、厚 1.3 公分、重約 10 公斤)。

模板物料堆置作業常見因物體倒塌而壓傷作業勞工。事業單位應事先調查現場環境及物料堆放狀況，針對堆置物特性，詳加規劃施工方式及步驟、人員及機具動線，對於置放於高處之物件有飛落之虞者，應隨時注意控制堆置物之穩定性並予固定之，以避免災害發生。

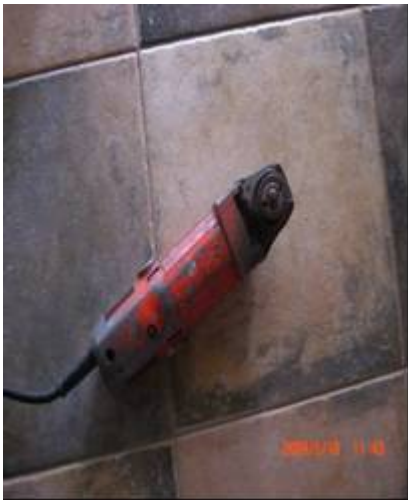
98年5月15日下午3時40分許，大安區建國南路○號9樓民宅裝修室內酒窖工程交由酒○公司承攬。當時工地有1名清潔工從事清潔作業及罹災勞工謝○○從事酒架裝鎖作業，因螺絲過長所以用切割機將螺絲切短，在裁切過程中鋸片破裂，而切割機未裝護罩下致鋸片之破片割到右臉頰，送臺北市立聯合醫院仁愛院區急診治療，經縫治後即回家休養。

說明：現場切割機無護罩。

- 1、雇主對於進入營繕工程工作場所作業人員，應提供適當安全帽，並使其正確戴用。
- 2、雇主對於各種機械之高速迴轉部份易發生危險者，應裝置護罩，護蓋或其他適當之安全裝置。
- 3、雇主對新僱勞工或在職勞工於變更工作前，應使其接受適於各該工作必要之安全衛生教育訓練。

說明：切割機應設護罩。

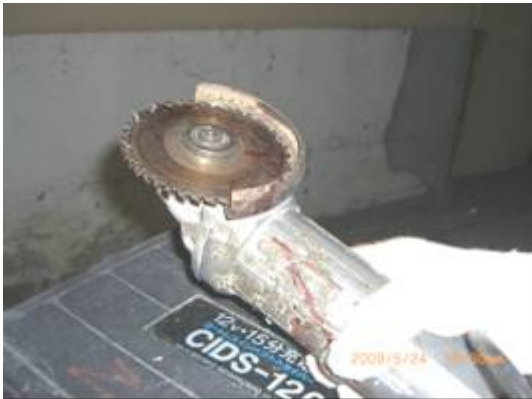
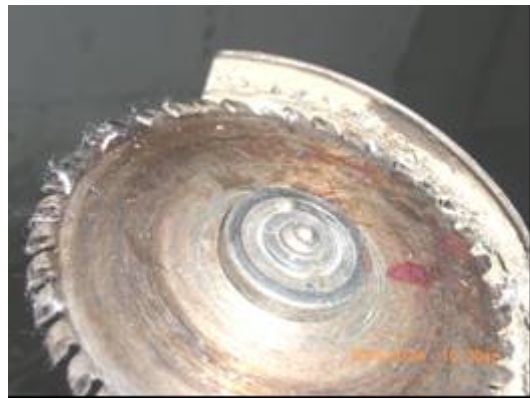
98年5月24日上午8時許○○帶領勞工牛○○及李○○至事故現場瑞光路○號1樓之店面裝修進行拆除，李○○拆除木作裝潢，牛○○拆除三個水槽，許○○則搬運木材廢料。約9時15分許，牛○○拆除已拆畢兩個水槽，第三個水槽固定於木板上（以黏著劑固定）不易拆除，爰牛○○手原戴著棉質手套，拿起切割機欲將水槽附著之木板切除，不慎手一滑，將左手小指切割一節，緊急送醫治療。

說明：罹災勞工手穿戴棉質手套使用切割器具，不慎割傷手指。

說明：切割器具遺留棉絮及血跡事故現場留下血跡。

- 1、雇主對於鑽孔機、截角機等旋轉刀具作業，勞工手指有觸及之虞者，應明確告知並標示勞工不得使用手套。
- 2、雇主對於進入營繕工程工作場所作業人員，應提供適當安全帽，並使其正確戴用。
- 3、雇主對新僱勞工或在職勞工於變更工作前，應使其接受適於各該工作必要之安全衛生教育訓練。

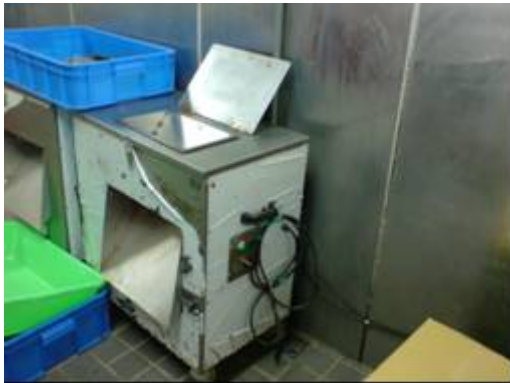
東○肉品號勞工陳○○於 98 年 6 月 3 日下午 16 時 30 分許，戴布手套清洗切柳機，不慎左手手套被切柳機捲刀捲入，導致左手中指、無名指及小指割傷，其中中指、無名指較嚴重，經送往三軍總醫院急救，並實施顯微手術後，目前住院休養。

說明：現場切柳機。

雇主對於機械之掃除、上油、檢查、修理或調整有導致危害勞工之虞者，應停止相關機械運轉及送料（勞工安全衛生設施規則第 57 條第 1 項暨勞工安全衛生法第 5 條第 1 項）。

說明：對於機械之掃除、上油、檢查、修理或調整有導致危害勞工之虞者，應停止相關機械運轉及送料等再行作業。

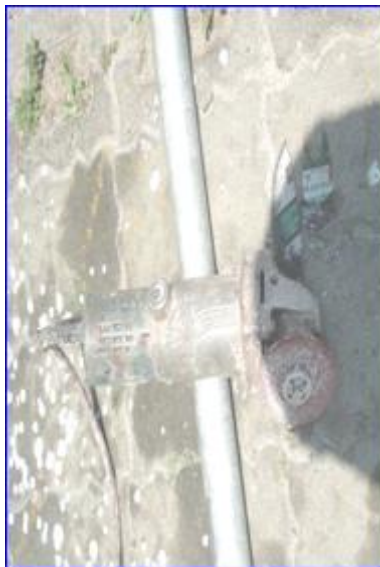
98 年 6 月 18 日上午 6 時 30 分許，力○工程有限公司所僱勞工羅○○使用切割機進行鋼管切割作業，因所使用之切割機未設護罩，以致於切割鋼管時切割片斷裂，造成右手虎口處被割傷，經緊急通報消防局送往三軍總醫院救治，並已於當日上午 9 時許出院休養。

說明：切割機未設護罩。

- 1、雇主對於切割機之飛輪有危害勞工之虞的部分，應有護罩設備。
- 2、雇主使勞工從事營造作業時，應使該勞工就其作業有關事項實施檢點。
- 3、雇主對在職勞工於變更工作前，應使其接受適於各該工作必要之安全衛生教育訓練。
- 4、雇主應依本法及相關規定會同勞工代表訂定適合需要之安全衛生工作守則，報經檢查機構備查後，公告實施。

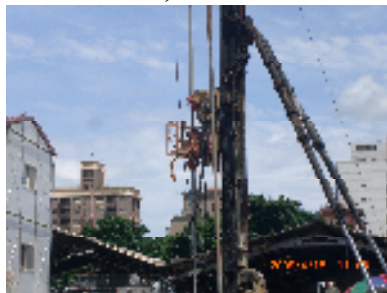
力○工程有限公司承攬中○營造股份有限公司之○○新建工程地質改良工程，98年4月18日上午，力○工程有限公司僱用之勞工呂○○於工地內進行地質改良作業，呂○○於地質改良鑽機附設之工作台上進行鑽桿接續作業，並將安全帶鉤掛於工作台周邊護欄上，當鑽桿接續完成，呂員欲離開工作台時，未將安全帶解鉤之吊帶隨身繫綁，吊帶被旋轉中之鑽桿捲入，致呂員腰部鈍挫傷，經同仁通報 119 送至行政院國軍退除役官兵輔導委員會臺北榮民總醫院診治，已於當日出院返家修養。

說明：勞工從事地質改良作業發生吊帶被旋轉中之鑽桿捲入受傷作業處。

- 1、雇主對於機械之檢查或調整有導致危害勞工之虞者，應停止相關機械運轉及送料。為防止他人操作該機械之起動等裝置或誤送料，應採上鎖或設置標示等措施，並設置防止落下物導致危害勞工之安全設備與措施。
  - 2、雇主應依其事業規模、特性，訂定勞工安全衛生管理計畫，執行下列勞工安全衛生事項：一、工作環境或作業危害之辨識、評估及控制。二、機械、設備或器具之管理。九、安全衛生教育訓練。
  - 3、雇主應會同勞工代表訂定適合其需要之安全衛生工作守則，報經檢查機構備查後，公告實施。
  - 4、雇主應訂定自動檢查計畫，實施自動檢查。
  - 5、雇主對新僱勞工或在職勞工於變更工作前，應使其接受適於各該工作必要之安全衛生教育訓練。
- (撰稿人 黃國展 980420)

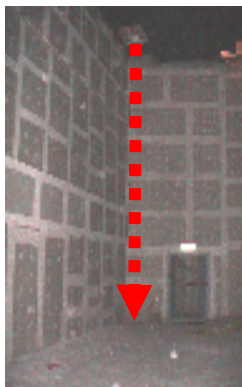
98 年 5 月 7 日泰○營造股份有限公司四次承攬人亞○尼科技有限公司僱用 5 名勞工於戲院大廳天花板夾層內進行電話線拉線作業，2.2 公尺高的天花板夾層內各類管線錯綜排列且空間狹隘，人員移動困難。泰○營造股份有限公司未考量施工順序，在天花板上方管線尚未全部完成配接前，逕將天花板封板完畢，造成後續施工人員無法從下方搭架或採工作車方式作業，只能攀爬坐在天花板夾層內的水管、消防管並將安全帶鉤掛於固定點施工。大約 15 時 20 分左右，罹災勞工疑因變更作業位置途中踏穿天花板墜落於戲院大廳舞台前地面（落距約 9.5 公尺）當場昏迷，經緊急通報消防局送往馬偕紀念醫院臺北院區轉淡水院區進行急救手術，目前轉往加護病房觀察中。

說明：罹災勞工踏穿天花板墜落地面。

- 1、雇主安排各工種作業順序時，應整體評估施工安全性，採用最安全之方式施做。
- 2、雇主對於高度 2 公尺以上場所作業，勞工有遭受墜落危險之虞者，應於該處設置護欄、護蓋或安全網等防護設備。
- 3、雇主應訂定自動檢查計畫，確實實施自動檢查。
- 4、雇主應依本法及相關規定會同勞工代表訂定適合需要之安全衛生工作守則，報經檢查機構備查後，公告實施。
- 5、雇主對新僱勞工或在職勞工於變更工作前，應使其接受適於各該工作必要之安全衛生教育訓練。

說明：應架設踏板、安全網，以防止踏穿墜落災害。

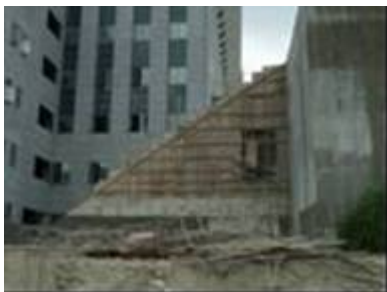
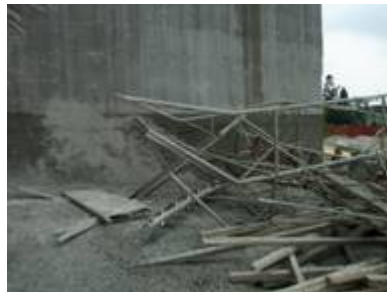
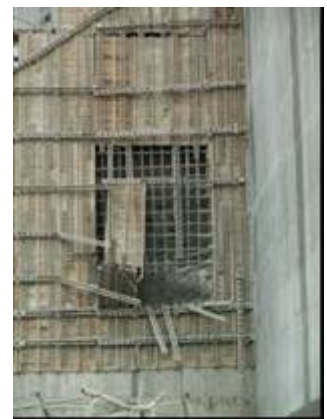
98年5月16日三○公司僱用罹災者至榮○工程股份有限公司○新建工程○樓梯擋土牆西側施工架從事混凝土作業，當時○樓梯擋土牆正進行灌漿作業，因○樓梯擋土牆模板無法承受灌漿之壓力，且模板漏漿造成爆模進而推擠施工架，且施工架無水平繫桿及橫向支撐，導致施工架倒塌，造成作罹災者自3.5公尺之施工架上墜落地面，右腳不慎扭傷，經現場人員緊急呼叫救護車送往醫院救治，當日已無大礙並已恢復正常工作。

說明：施工架未在適當之垂直，水平距離處與建築物妥實連接。

- 1、施工架在適當之垂直，水平距離處與建築物妥實連接，其間隔在垂直方向以不超過五·五公尺；水平方向以不超過七·五公尺為限。
- 2、為防止模板倒塌危害勞工，高度在五公尺以上，且面積達一百平方公尺以上之模板支撐，其構築應依相關法規所定具有建築、結構等專長之人員或委由專業機構，事先依模板形狀、預期之荷重及混凝土澆置方法等妥為安全設計；前述以外之模板支撐，由專人辦理構築設計，均應簽章確認之。前項模板支撐之構築，應繪製施工圖說、訂定混凝土澆置計畫，建立按施工圖說施作之查驗機制；設計、施工圖說、查驗等相關資料應簽章確認紀錄，於模板支撐未拆除前，應妥存備查。
- 3、雇主應訂定自動檢查計畫，實施自動檢查。  
(撰稿人 賀長青 980519)
