臺北市職業災害案實錄彙編

第 5 期

2009.07.01-2009.09.30

臺北市政府勞工局勞動檢查處 編印

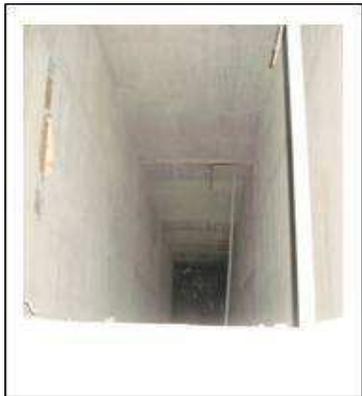
98年8月6日上午10時40分許，勞工高○○於1樓電梯直井內搭設工作台，因工作台未具安全之負荷強度無法承受該名勞工重量而坍塌，以致該名工人連同板料墜落至地下3樓電梯機坑（落距約12公尺），經送醫後不治死亡。

說明：災害現場1樓電梯井內工作台已連同人員掉落至地下3樓電梯機坑。

電梯直井內搭設工作台作業時，工作台應妥為固定且有足夠強度，並於工作台設置前應先張掛安全網，俟工作台拆除後始可拆除安全網。

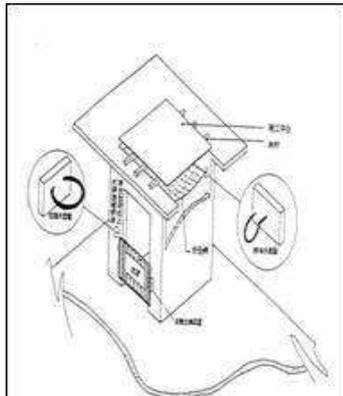
說明：工作台架設前，應先於下方掛設安全網（掛鉤應先預埋）。

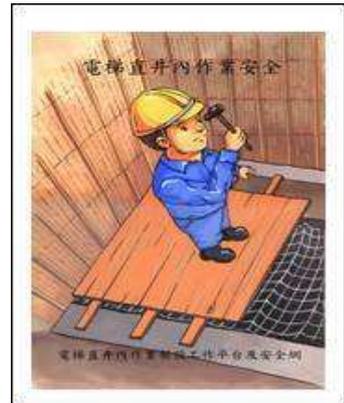
說明：工作平台拆除前，安全網不可拆卸。

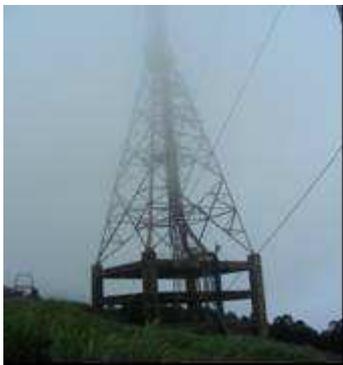
臺○股份有限公司北部發射台進行竹子山發射站鐵塔油漆工程，交由繼○企業有限公司負責進行發射站鐵塔油漆作業，98 年 8 月 19 日下午 2 時左右罹災者程○○與其他 5 名勞工於鐵塔上進行油漆作業，在解開安全帶轉身移動位置時，不慎踩空而致程員從塔柱內側水平橫桿上墜落至地面（距離約 30 公尺），當場不治死亡。

說明：罹災者於發射站鐵塔上進行油漆作業。

- 1、雇主對於在高度二公尺以上之高處作業，勞工有墜落之虞者，應使勞工確實使用安全帶、安全帽及其他必要之防護具。但經雇主採安全網等措施者，不在此限。
- 2、雇主提供勞工使用之安全帶或安裝安全母索時，應依下列規定辦理：勞工作業中，需使用補助繩移動之安全帶，應具備補助掛鉤，以供勞工作業移動中可交換鉤掛使用。但作業中水平移動無障礙，中途不需拆鉤者，不在此限。

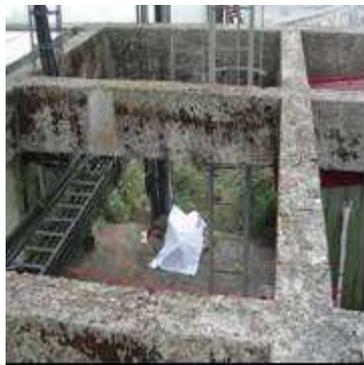
說明：罹災者墜落處（水泥基座下方地面）落距約 30 公尺。

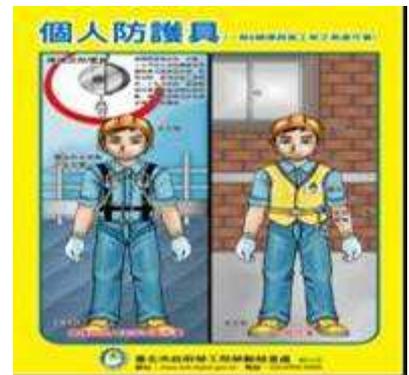
說明：勞工有墜落之虞者，應使勞工確實使用安全帶、安全帽及其他必要之防護具。

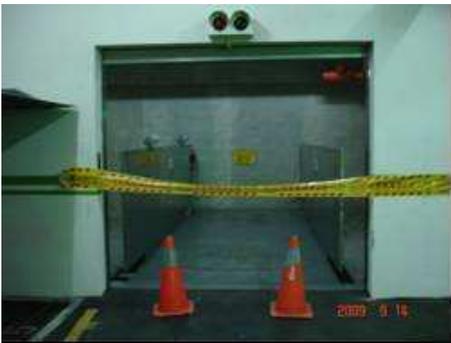
98年9月14日上午7時40分左右，因位於地下室之汽車停車設備異常（分B1、B2及B3共三層出入口，已取得臺灣停車設備暨昇降設備安全協會核發建築物機械停車設備使用許可證），發生住戶與車輛受困於地下室一樓（B1）之停車平台，大樓值班管理員周○○（罹災者），於開啟停車設備位於地下室二樓（B2）出入口門察看時，不慎從地下室二樓（B2）墜落至地下室三樓（B3）下方機坑（墜落高度5.55m），當場不治死亡。

說明：地下1樓（B1）停車設備外觀。

- 1、雇主對勞工於地下室汽車停車設備之異常處理事宜應訂定於工作守則，並施予必要之安全衛生教育訓練。
 - 2、雇主對於工作場所各種潛在危害因子，應予審慎評估，並於事先規劃緊急應變方案，俾使勞工能確實遵守執行。
- （撰稿人 陳嘉堯 980925）

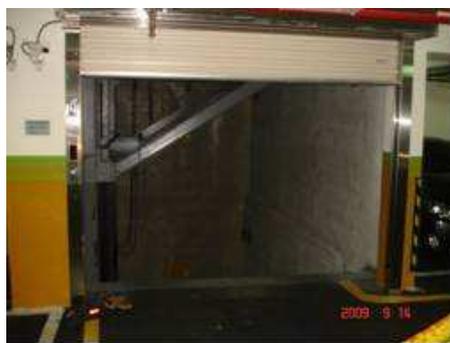
說明：地下2樓（B2）停車設備外觀。

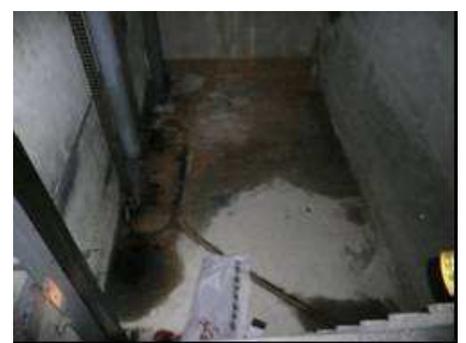
說明：地下3樓（B3）機坑現場照片。

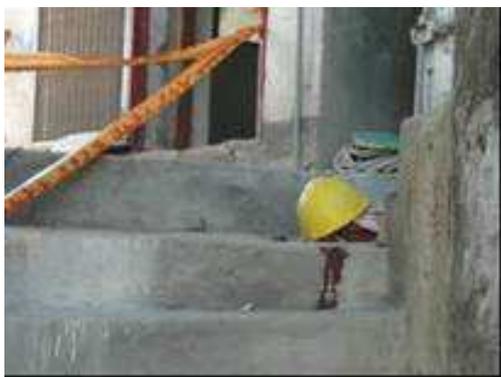
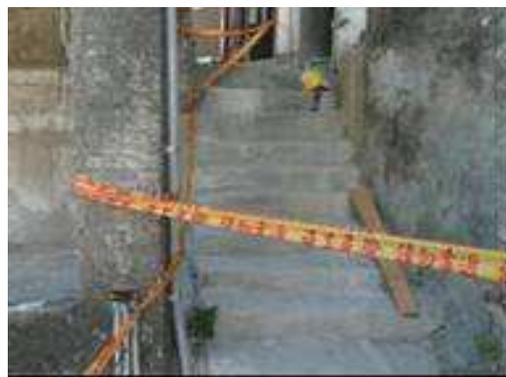
98年9月22日上午10時餘分，一〇有限公司所僱勞工許〇〇於北市中正區〇〇工程第三期工程之工地從事泥水修繕作業時，於步階發生跌倒頭部撞擊受傷，雖然許〇〇當時頭戴安全帽，但並非勞安法令符合規定之安全帽，經緊急通報消防局後先行送往臺北市三軍總醫院（汀州院區）再轉送臺北市三軍總醫院（內湖院區）救治，仍於25日凌晨不治死亡。

說明：職災發生現場。

- 1、雇主對於進入營繕工程工作場所作業人員，應提供適當安全帽，並使其正確戴用。
 - 2、雇主應依勞安法及其相關規定會同勞工代表訂定適合需要之安全衛生工作守則，報經檢查機構備查後，公告實施。
- （撰稿人 朱志杰 981002）

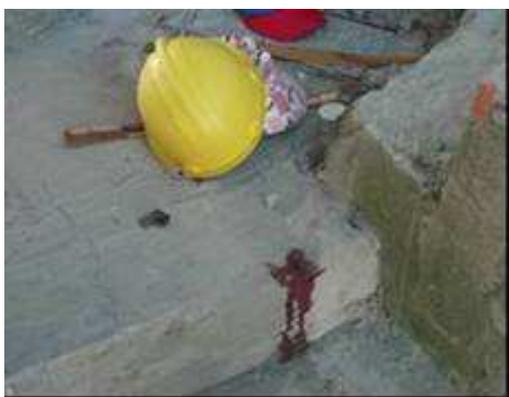
說明：撞擊點位。

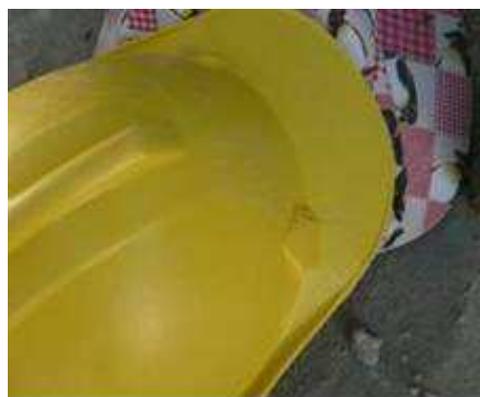
說明：罹災者安全帽不符規定。

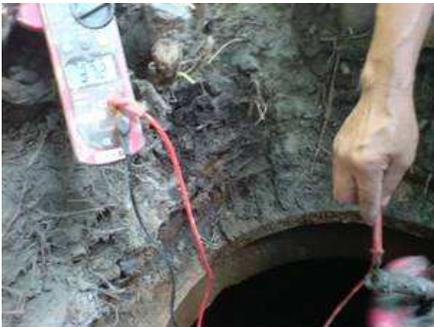
台○大學勞工蕭○○於 98 年 8 月 16 日下午 14 時 40 分許，在臺北市該校低壓線路人孔從事廢棄線路拆除作業，因疑似右腳接觸到帶電線路，身體又碰觸人孔鐵框，形成感電迴路，產生電擊，導致下半身受傷、休克。經由民眾及現場同事（四人一組，同時作業）呼叫救護車送往台○大學醫學院附設醫院急救，延至 98 年 8 月 22 日下午 16 時 48 分許死亡。

說明：災害現場量測電壓。

- 1、雇主對於從事電氣工作之勞工，應使其使用電工安全帽、絕緣防護具及其他必要之防護器具。
- 2、雇主對於開路之開關於作業中，應上鎖或標示「禁止送電」、「停電作業中」或設置監視人員監視之。

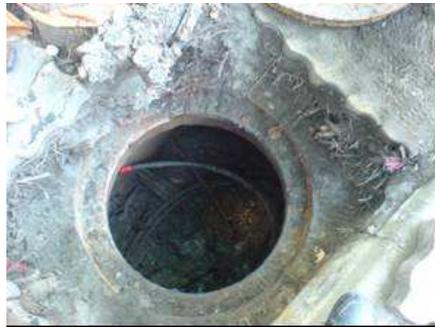
說明：災害現場人孔內有泥濘。

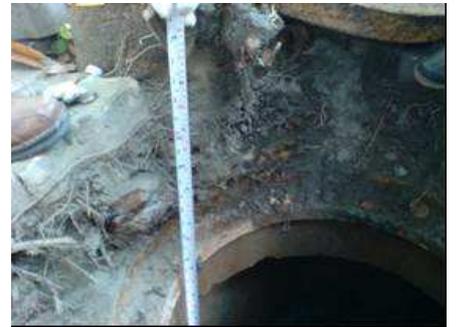
說明：災害現場量測人孔深度。

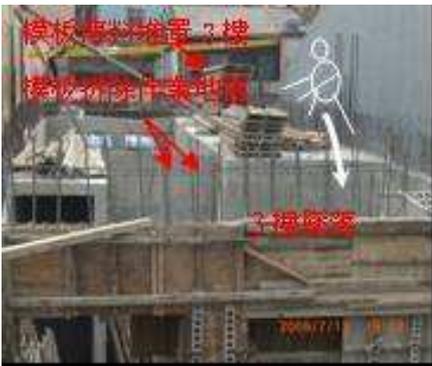
陳○○進行牆模拆除作業，勞工蔣○○於 2 樓牆模拆除後，改至 3 樓樓板上進行模板傳料，作業時不慎墜落至 2 樓堆置之模板材料上，因未正確佩戴安全帽（頤帶未扣）及使用安全帶，造成頭部及胸部受創。由雇主陳○○將蔣○○送往聖保祿修女會醫院急救。

說明：雇主對於模板支撐組配、拆除（以下簡稱模板支撐）作業，應指定模板支撐作業主管於作業現場管理。

- 1、雇主對於在高度二公尺以上之高處作業，勞工有墜落之虞者，應使勞工確實使用安全帶、安全帽及其他必要之防護具。
- 2、雇主對於模板支撐組配、拆除作業，應指定模板支撐作業主管於作業現場指揮、監督勞工作業及防護具之使用，並確認安全衛生設備及措施之有效狀況等，維持作業勞工安全衛生所必要之措施。

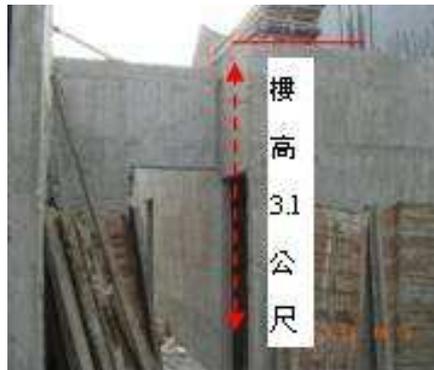
說明：雇主對於在高度二公尺以上之高處作業，勞工有墜落之虞者，應使勞工確實使用安全帶、安全帽及其他必要之防護具。

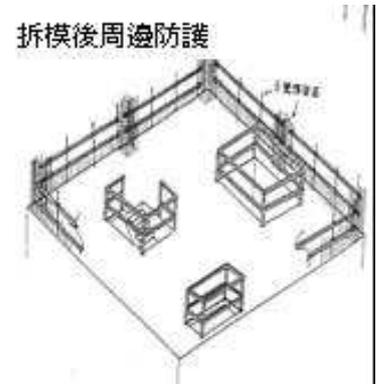
說明：依營造安全衛生設施標準第 19、20 條。樓板四周開放邊緣需作護欄。

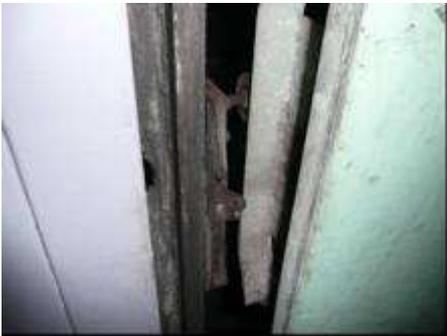
98年7月12日上午8時整許，福○汽車股份有限公司北投飯噴中心勞工葉○○從事汽車修護作業，與同事邱○○欲從地下1樓搭乘升降機至5樓拿取工具，呼叫升降機，車廂顯示停留於該樓層時，因門控器已於7月7日維修保養時發現故障，尚未修復致使車廂門未開啟，且車廂門卡榫已損壞，葉員與邱員遂以人力方式強制扳開車廂門，二員未注意此時車廂已被其他樓層員工呼叫，扳開車廂門時車廂停留於B1層與1F層之間，致使蔡員不慎踩空墜落至B2層機坑（高度5.6米），隨後通報119請救護車送往榮民總醫院醫治，傷者當時意識清醒，目前仍住院治療中。

說明：升降機門卡榫裝置無法正常作動，致使可用人力強制開啟。

- 1、雇主對於升降機應設搬器未正確停止非使用鑰匙無法自外開門裝置。
- 2、雇主對新僱勞工或在職勞工於變更工作前，應使其接受適於各該工作必要之安全衛生教育訓練。

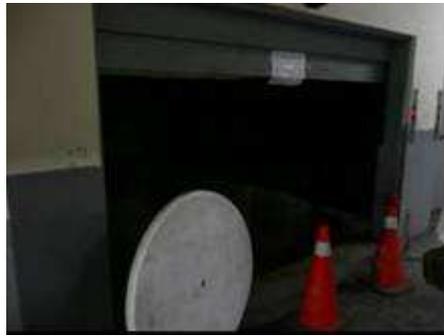
說明：被強制打開之車廂門。

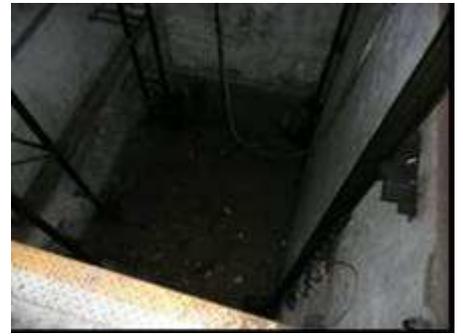
說明：人員墜落處。

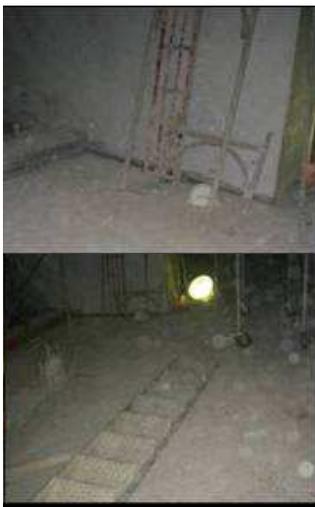
98年7月17日上午9時，於北市南港區某國小校舍新建工程，一名水電勞工拆除施工架時，因未使用安全帶，而自第二層施工架墜落（高度約4公尺）至旁邊另一組施工架之第一層踏板上，再滾落至地面上，該名勞工於墜落過程中，緊急以雙手抱住施工架之立架，而未直接墜落地面，惟造成右手嚴重擦傷，其所戴用之安全帽疑似在碰撞過程中飛落，致頭頂、枕葉處有撕裂傷，人並呈短暫昏迷，所幸緊急送往臺北市立聯合醫院忠孝院區進行手術，經追蹤檢查治療後，已出院在家療養。

說明：案發現場之施工架已拆除。

- 1、雇主對於勞工在高度二公尺以上之高處從事拆除施工架作業，勞工有墜落之虞者，應使勞工確實使用安全帶、安全帽及其他必要之防護具。
- 2、雇主對勞工應施以從事工作及預防災變所必要之安全衛生教育、訓練。
- 3、雇主應依本法及相關規定會同勞工代表訂定適合需要之安全衛生工作守則，報經檢查機構備查後，公告實施。
(撰稿人 曾維國 980720)

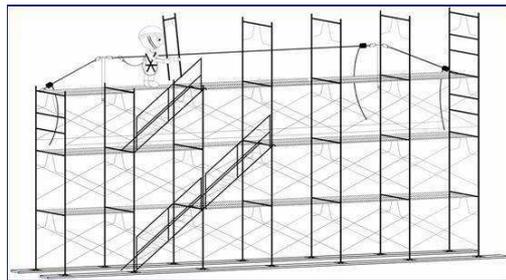
說明：拆除施工架時，應於施工架上設置安全母索等防墜設施，作業人員應確實使用安全帶、安全帽等防護具。

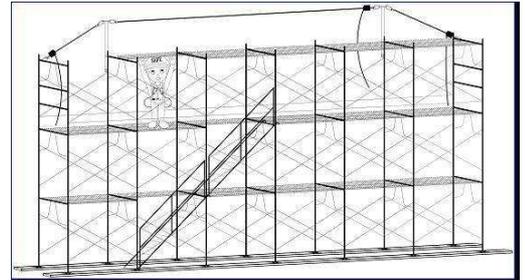
說明：拆除施工架時，作業人員應隨時處在安全之狀況，並依安全作業標準進行拆除作業。

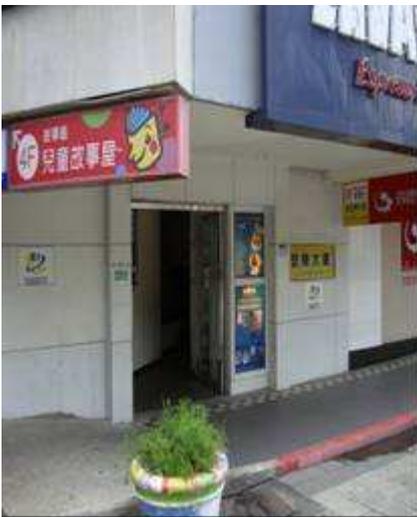
98年7月21日上午9時30分許傷者王○○前往泛○丁國際貿易有限公司老咖啡館分公司維修冷氣空調設備至下午14時30分維修完畢離開。當日下午17時30分許泛○丁國際貿易有限公司再次報修冷氣空調設備運轉異常，故傷者王○○約於下午18時到泛○丁國際貿易有限公司老咖啡館分公司確認異常狀況；事故發生時因王○○使用十尺鋁製折疊梯爬上咖啡館外牆（臺北市大安區敦化南路○號1、2樓間）檢修設備時，因未使用安全帶從當時所站立之折疊梯處（離地約2.4公尺至3.5公尺間）摔落，導致後腦撞擊地面。經咖啡廳員工緊急通報消防局送往臺北市立聯合醫院仁愛院區救治，歷經2次頭部手術急救，現仍於該院加護病房休養中。

說明：咖啡廳外觀。

從事冷氣空調維修作業有墜落之虞，勞工應確實配掛安全帶、安全帽及其他必要之防護具。

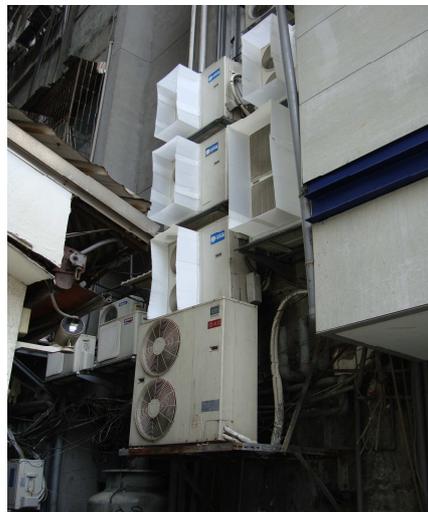
說明：外牆冷氣空調1。

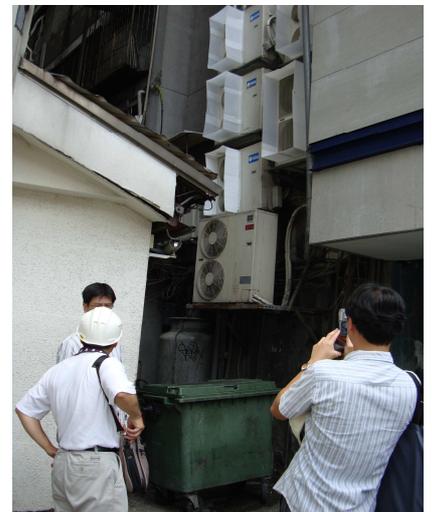
說明：外牆冷氣空調2。

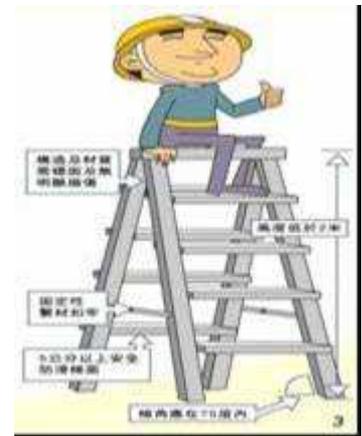
98年8月2日下午15時30分許，正○公司所僱勞工徐○○於衡○公司B2工地包柱區利用合梯進行包柱釘夾板作業，此時徐員釘完夾板後要從合梯之第五層階梯往下踏至第三層階梯時，突然合梯梯面之蝴蝶絞鏈螺絲脫落，以致徐員從第三層階梯往後倒而墜落（當時高度約1公尺），因腳先著地有骨折現象。之後隨即撥打119通報救護車至現場，將罹災者徐○○送往臺北醫學大學附設醫院進行救治，醫師診斷為右腳骨折住院治療中。

說明：使用合梯，應符合具有堅固構造之規定。

- 1、具有堅固之構造。
- 2、其材質不得有顯著之損傷、腐蝕等。
- 3、梯腳與地面之角度應在七十五度以內，且兩梯腳間有繫材扣牢。
- 4、有安全之梯面。

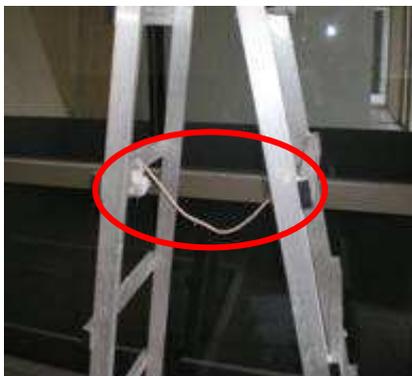
98年8月26日下午16時50分許，罹災者陳○○正於後方廚房利用合梯進行天花板旁邊窗戶上方的批土作業，此時陳員坐在合梯上正以雙腳夾著合梯往旁邊移動時，因未注意地面約有5公分的高低差，致使移動時因梯腳傾斜往旁邊倒而墜落，一旁的工人見狀立即撥打119通報救護車至現場，將罹災者陳○○送往三軍總醫院內湖院區進行救治，醫師診斷為手部骨折，經治療後已出院休養。

說明：於災害現場使用之不合格合梯，梯腳間未有繫材扣牢。

- 1、具有堅固之構造。
- 2、其材質不得有顯著之損傷、腐蝕等。
- 3、梯腳與地面之角度應在七十五度以內，且兩梯腳間有繫材扣牢。

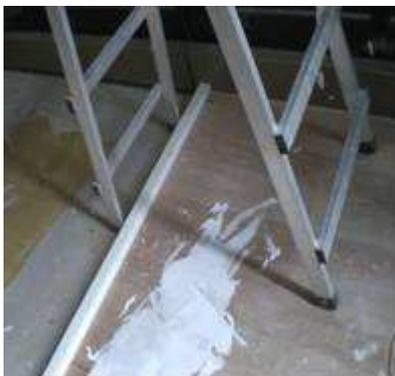
說明：災害現場之地面有約5公分之高低差。

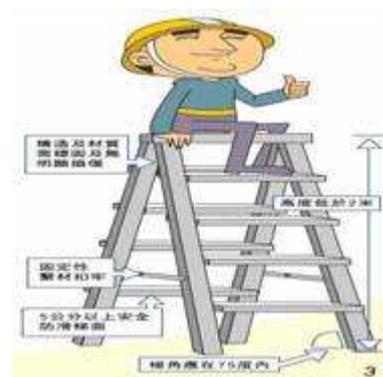
說明：使用合梯，應符合具有堅固構造之規定。

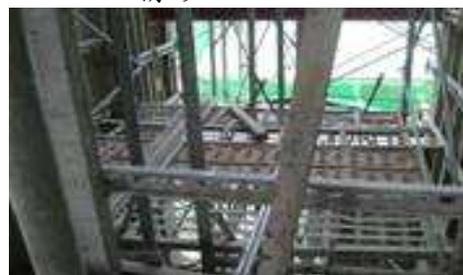
說明：改善後踏板滿鋪之情形。

- 1、雇主對於高度二公尺以上之屋頂、鋼樑、開口部分、階梯、樓梯、坡道、工作台、擋土牆、擋土支撐、施工構台、橋樑墩柱及橋樑上部結構、橋台等場所作業，勞工有遭受墜落危險之虞者，應於該處設置護欄、護蓋或安全網等防護設備。
- 2、雇主對於在高度二公尺以上之高處作業，勞工有墜落之虞者，應使勞工確實使用安全帶、安全帽及其他必要之防護具。
- 3、雇主應依其事業規模、特性，訂定勞工安全衛生管理計畫，執行工作環境或作業危害之辨識、評估及控制等相關勞工安全衛生管理。
- 4、雇主應依勞安法及其相關規定會同勞工代表訂定適合需要之安全衛生工作守則，報經檢查機構備查後，公告實施。

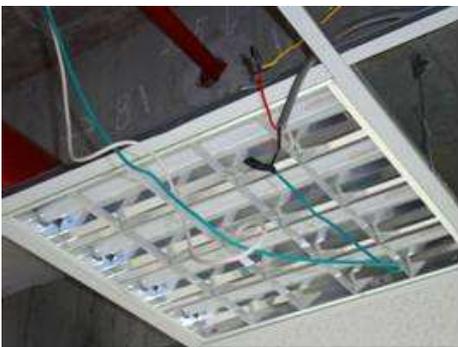
98年7月13日下午4時50分許，自營作業者林○○於合梯上將輕鋼架上之燈具電線拔除並用膠帶包覆，施作時因燈具電源尚未斷電，自營作業者林○○身體同時接觸燈具裸線與輕鋼架而形成迴路造成感電。隨即送往國立臺灣大學醫學院附設醫院急診治療，延至7月19日死亡。

說明：罹災者當時所拔除之電線。

- 1、雇主對於從事電氣工作之勞工，應使該勞工在斷電情況下作業。
 - 2、雇主對電路之檢查、修理等活線作業時，應使該作業勞工戴用絕緣用防護具，或應使用活線作業用器具或其他類似之器具。
 - 3、雇主對新僱勞工或在職勞工於變更工作前，應使其接受適於各該工作必要之安全衛生教育訓練。
- (撰稿人 沈婉婷 980721)

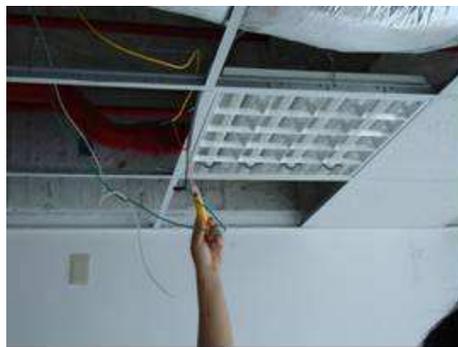
說明：於災害現場用檢電器檢測線路為有帶電現象。

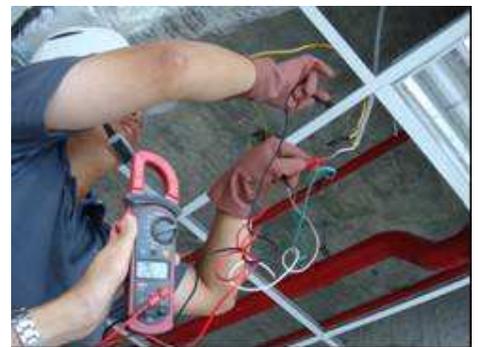
說明：於災害現場用三用電錶量測燈具線路與輕鋼架之對地電壓。

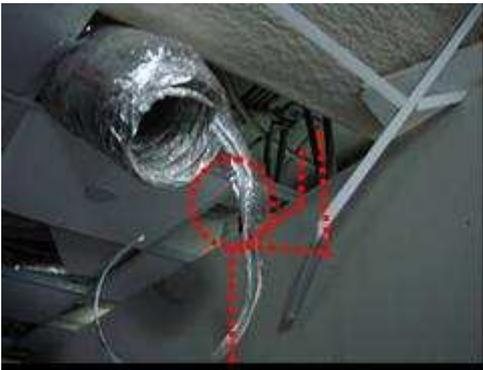
98年8月22日下午4時30分許，勞工陳○○於合梯上將接線盒內裸線用膠帶包覆，施作時因電源尚未斷電，勞工陳○○身體同時接觸裸線與輕鋼架而形成迴路造成感電。隨即送往長庚醫院治療，目前住院觀察中。

說明：模擬當時罹災者將輕鋼架上接線盒內之裸線以膠帶包覆。

- 1、雇主對於從事電氣工作之勞工，應使該勞工在斷電情況下作業，並將該電路開關上鎖或標示「禁止送電」、「停電作業中」或設置監視人員監視之。
- 2、雇主對電路之檢查、修理等活線作業時，應使該作業勞工戴用絕緣用防護具，或應使用活線作業用器具或其他類似之器具。
- 3、雇主對新僱勞工或在職勞工於變更工作前，應使其接受適於各該工作必要之安全衛生教育訓練。

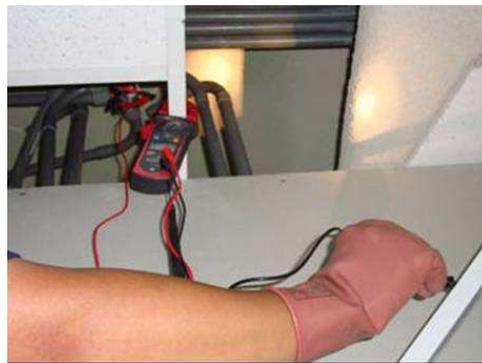
說明：現場以三用電錶量測接線盒內之裸線與輕鋼架之對地電壓為117.4伏特。

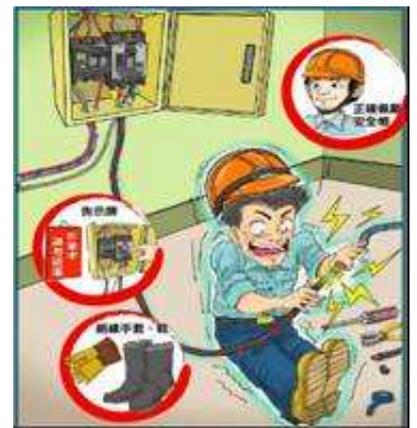
說明：從事電氣工作時應在斷電情況下作業，並將該電路開關上鎖或標示「禁止送電」；活線作業時，應使該作業勞工戴用絕緣用防護具。

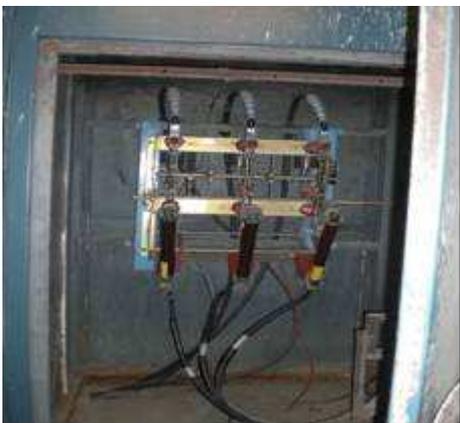
98年8月26日中午11時50分許，罹災者王○○正從樓梯間打掃整理後進入地下室（B1）區開始清潔時，發現有一變電室於地下室右側，其門並未上鎖，罹災者王員可能好奇想打開門看看裡面是否需要清潔，開門後，也並未警覺其內為高壓變電設備，便入內準備打掃，疑似可能太過靠近高壓變電設備而產生電弧，接著燈光整個熄滅。救護車到時，發現王○○已倒在變電室內（當時尚有意識），救護人員先以拖把將罹災者拖出後，馬上送醫急救。經醫師診斷為二度灼傷，目前仍在馬偕醫院加護病房治療中。

說明：當時罹災者因變電室未上鎖，且未作警告標示，好奇打開欲入內打掃。

- 1、雇主為防止電氣災害，發電室、變電室或受電室，非工作人員不得任意進入。
- 2、雇主對於擔任營造作業之勞工，應有正確作業觀念且應受必要之安全衛生教育、訓練。
- 3、雇主應依其事業規模特性，訂定勞工安全衛生管理計畫。

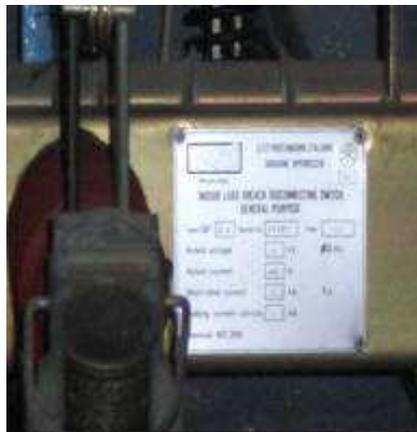
說明：現場拍攝發現其高壓變電設備之工作電壓為24千伏。

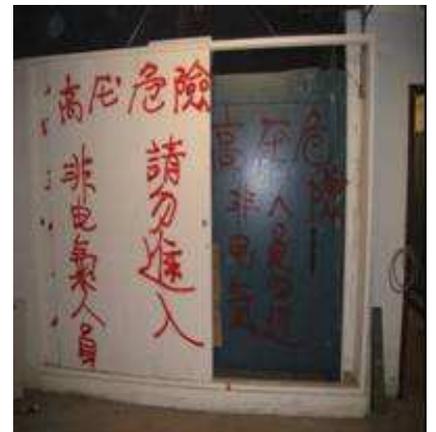
說明：現場應於變電室外部寫上警告標示並上鎖防止非相關人員進入。

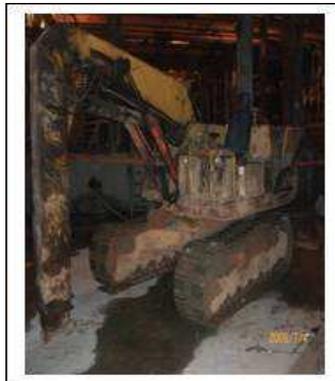
98年7月4日下午16時55分許，健○工程有限公司勞工翁○○於操作起重機具從事吊拆工字鐵(長:8.8M;重量:228.8kg)作業，因吊運工字鐵時，僅以鋼索圈套住工字鐵，以致在吊運過程中，鋼索無法有效固定工字鐵而滑動脫落，在駕駛座上之翁○○被脫落之工字鐵擊中，經緊急送臺北醫學院附設醫院治療，目前已無大礙。

說明：吊運之機具。

- 1、雇主對於起重機具之運轉，應於運轉時採取防止吊掛物通過人員上方及人員進入吊掛物下方之設備或措施。從事前項起重機具運轉作業時，為防止吊掛物掉落，應依下列規定辦理：一、吊掛物使用吊耳時，吊耳設置位置及數量，應能確保吊掛物之平衡。二、吊耳與吊掛物之結合方式，應能承受所吊物體之整體量，使其不致脫落。三、使用吊索(繩)、吊籃等吊掛用具或載具時，應有足夠強度。
- 2、雇主對於就業場所作業之車輛機械，應使駕駛者或有關人員負責執行下列事項：…，九、不得使車輛系營建機械供為主要用途以外之用途。但使用適合該用途之裝置無危害勞工之虞者，不在此限。
- 3、應依標準吊掛作業程序進行吊掛作業。

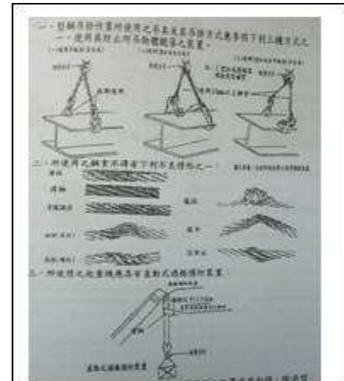
說明：安全之吊運方式。

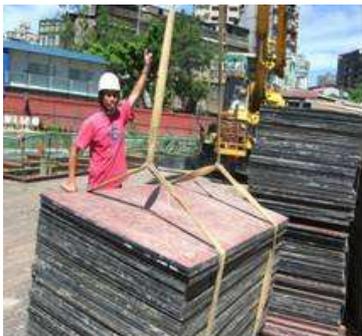
98年8月2日際○企業有限公司將模板吊掛作業交由新○起重工程有限公司施作並由該公司操作手沈○○所操作25噸移動式起重機從事模板吊掛作業，該公司吊掛手李○○於地下四樓擔任指揮手，際○企業有限公司吊掛手陳○○於1樓上施工構台擔任模板捆綁起吊之工作，約上午9時30分許，將吊掛物從地面樓吊至地下四樓，吊掛物重約750公斤，作業半徑約16公尺，當吊掛物下降至地下三樓時有一端觸碰到鋼構之橫樑產生傾斜，指揮手李○○發現立即通知操作手沈○○停止下降吊掛物並去調整吊掛物位置使吊掛物達到平橫，還來不及調整位置，吊掛物已飛落，導致正於地下四樓與地下五樓汽車車道口進行模板傳接料之勞工蕭○○、蔡○○被模板撞擊而受傷，隨後經力拓營造股份有限公司現場工程師通報119請救護車緊急送往臺北市立聯合醫院和平院區急救，蕭○○腹部擦傷治療後已回家休息，蔡○○右腳脛、腓骨開放性骨折緊急開刀後已無生命危險，目前仍住院持續觀察。

說明：飛落前模板吊掛方式。

- 1、雇主不得提供有折損之纖維索或纖維帶，供起重吊掛作業使用。
- 2、雇主對於使用起重機具從事吊掛作業起吊作業時，應使勞工以鋼索、吊鏈等穩妥固定荷物，懸掛於吊具後，起重機具操作者開始進行起吊作業，並確認吊運路線，並警示、清空擅入吊運路線範圍內之無關人員。
- 3、雇主對於起重機具之吊鉤或吊具，應有防止吊舉中所吊物體脫落之裝置。

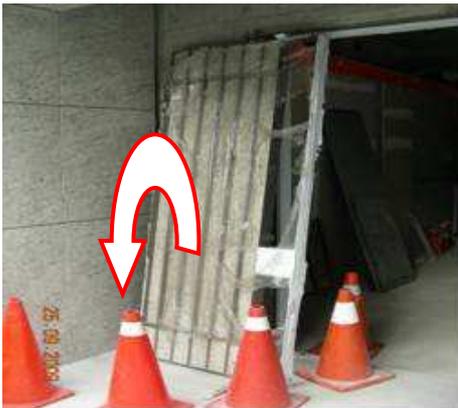
98年09月15日上午9時許，山○企業有限公司僱用之勞工張○○（亦即罹災者）與梁○○等3人開車載運4樁不鏽鋼門至工地進行不鏽鋼門搬運及安裝作業。大約上午9時15分左右，罹災者與其同事梁○○等3人先將4樁不鏽鋼門以堆高機卸至工地一樓外之地面上，並以L型木架放置固定(原4樁不鏽鋼門垂直方向係以5條鐵片固定，水平方向以1條鐵片固定)；三人將固定不鏽鋼門垂直方向之5條鐵片解開後，梁○○與其他1名勞工就走到外面貨車處等待另一台車到來，此時罹災者自行解開固定不鏽鋼門水平方向之鐵片，解開後不鏽鋼門突然倒下，罹災者不慎被不鏽鋼門壓住，工地人員見狀先將罹災者搬離現場至路邊陰涼處，並通報119將傷者送往內湖三軍總醫院急救，經開刀後下半身恐有癱瘓現象，現仍住院治療中。

說明：罹災者當日搬運相同之門扇。

雇主對於堆置物料，為防止倒塌、崩塌或掉落，應採取繩索捆綁、護網、擋樁、限制高度或變更堆積等必要措施，並規定禁止與作業無關人員進入該等場所。

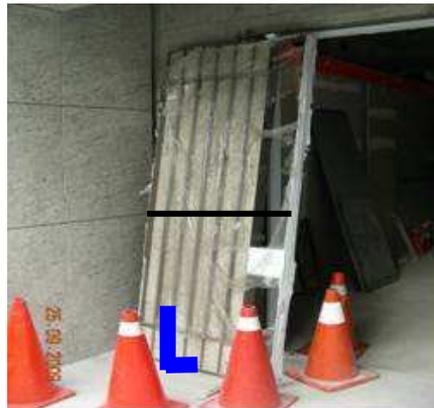
說明：物料應設擋樁防止物料倒塌。

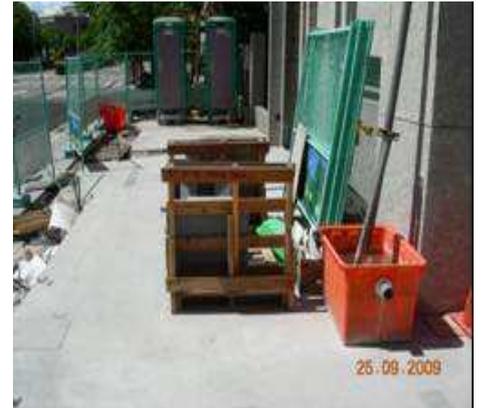
說明：罹災者當日放置不鏽鋼門之相同木架。

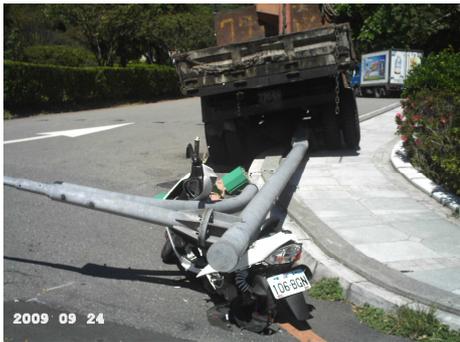
98年9月24日中午12時45分，停放於竹子湖路旁道路之卡車(車號○○○-GW，無人駕駛，已拉起手煞車，未設置輪擋)突然向後滑動撞擊號誌燈桿，燈桿斷裂倒塌壓到勞工余○○(男性，44年次)，經通知救護車送往臺北市立聯合醫院陽明院區急救後轉至國防醫學院三軍總醫院附設民眾診療服務處住院觀察，經診斷造成胸部鈍挫傷合併胸骨骨折，已於98年9月28日出院休養。

說明：施工車輛停放於有滑落之虞之斜坡，未採取輪擋等有效煞車裝置，致車輛滑落撞倒號誌燈桿，燈桿倒下壓到下方勞工受傷。

對於就業場所作業之車輛機械，應使駕駛者或有關人員負責執行禁止停放於有滑落危險之虞之斜坡，或採用輪擋等防止滑落措施。

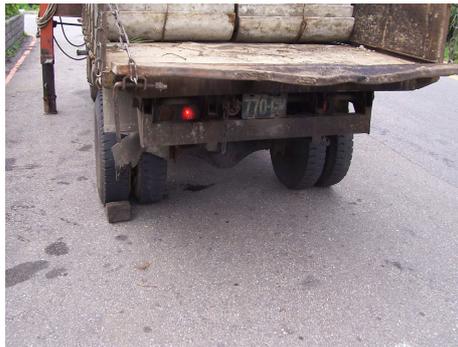
說明：車輛停放斜坡應設置輪擋防止車輛滑落。

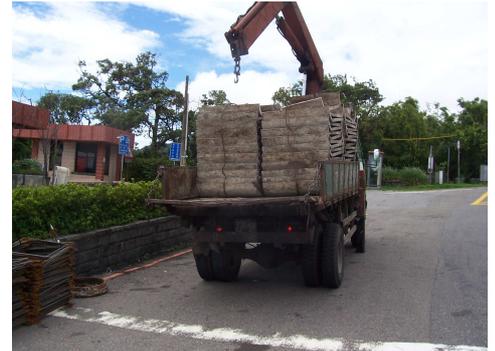
說明：施工車輛停放於有滑落之虞之斜坡，未採取輪擋等有效煞車裝置。

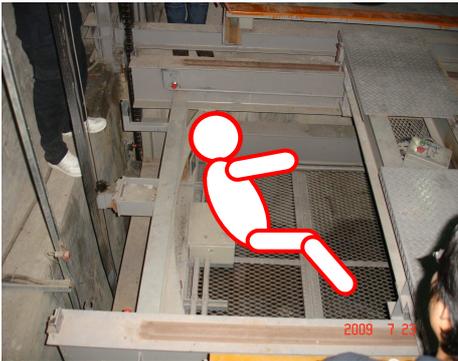
98年7月23日下午13時33分左右，莒○開發股份有限公司勞工陳○○於中央北路地下室二樓，從事機械式停車設備之維修作業，在其進行第三層直行台車光電確認開關之定位時，由於直行台車突然全速衝擊（2.5km/hr）而被夾壓於主升降基座內，造成胸腹部受傷，隨後通報119請救護車送往振興總醫院醫治，傷者當時意識清醒，目前仍住院治療中。

說明：維修作業人員被夾位置。

- 1、設置具有安全機能設計之裝置。
- 2、緊急停止開關置於作業員伸手可觸及之處。

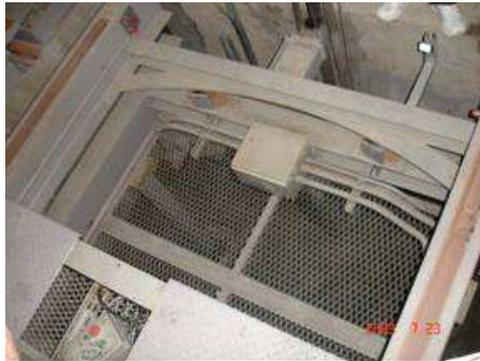
說明：事發現場。

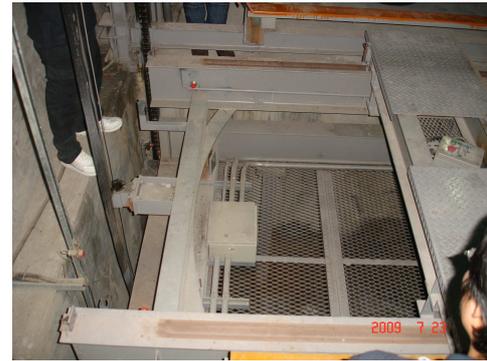
說明：事發現場。

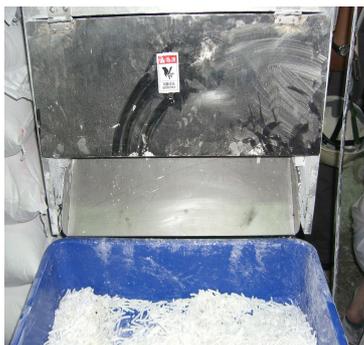
98年7月18日12時許，華○食品有限公司所僱勞工賴○○於操作食品物料切斷機時，發生出料不順現象，賴○○當時並未停止操作切斷機或採用其他安全方式，而直接伸右手於操作中之切斷機出口，撥動食品物料欲使其出料順暢，因而遭切斷機切斷中指、無名指及小拇指之部分，後經送至內湖三軍總醫院，進行手指縫合手術並於醫院休養觀察。

說明：現場切斷機。

- 1、雇主對於機械之掃除、上油、檢查、修理或調整有導致危害勞工之虞者，應停止相關機械運轉及送料。為防止他人操作該機械之起動等裝置或誤送料，應採上鎖或設置標示等措施，並設置防止落下物導致危害勞工之安全設備與措施。
- 2、雇主對勞工安全衛生法第五條第一項之設備及作業，應訂定自動檢查計劃實施自動檢查。
- 3、雇主對新僱勞工或在職勞工於變更工作前，應使其接受適於各該工作必要之安全衛生教育訓練。

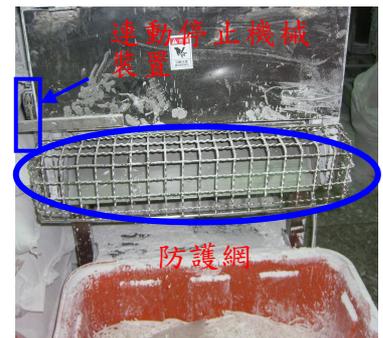
說明：改善後加裝防護網及連動停止機械裝置。

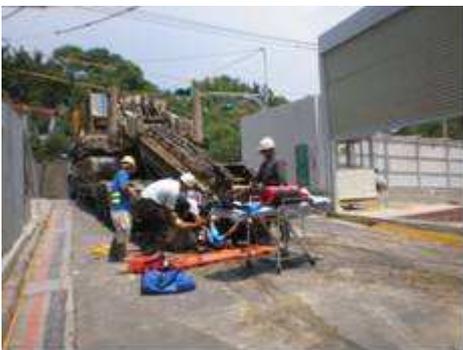
98年8月21日振○興業有限公司指派罹災勞工魏○○駕駛拖板車至工地載運鑽掘機，該鑽掘機部分構件已於事發前一日由立○工程股份有限公司人員拆解完成，以利載運。拖板車約於上午10時左右抵達工地，因車身過長無法駛進工區，只好將拖板車停在工區北側圍籬外巷道。中午12時35分左右，立○工程股份有限公司操作人員鍾○○駕駛鑽掘機以自走方式駛出工區，爬上拖板車到達定位後，魏○○走到板車後方欲將警示帶綁在垂直構件末端，因過高遂示意鍾○○降低該構件高度。此時因鑽掘機機械故障，且捲揚鋼索未確實固定於捲胴，導致鋼索脫離捲胴，垂直構件瞬間下墜撞擊站在一旁魏○○的左腳踝，當場造成骨折並大量失血，經現場人員緊急呼叫救護車送往三軍總醫院內湖院區急救，經手術截去左小腿住院治療，已於9月1日出院返家休養。

說明：救護人員到場將罹災勞工送醫急救。

- 1、雇主對車輛機械，應每日作業前實施各項檢點，並落實各項定期檢查。
- 2、雇主對於車輛系營建機械作業時，應使駕駛者或有關人員負責執行禁止人員進入附近有危險之虞之場所。
- 3、雇主對於基樁等施工設備之裝配、解體、變更或移動等作業，應指派專人依安全作業標準指揮勞工作業。
- 4、雇主對新僱勞工或在職勞工於變更工作前，應使其接受適於各該工作必要之安全衛生教育訓練。

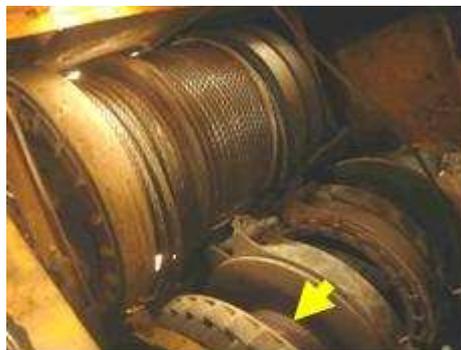
說明：鋼索未確實固定於捲揚裝置之捲胴。

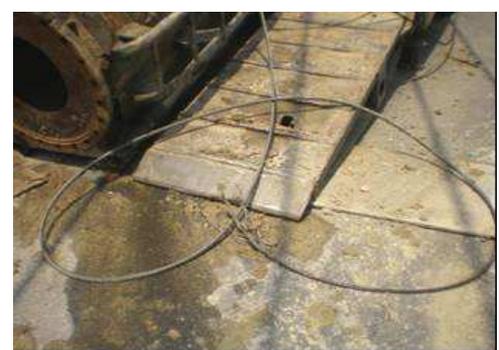
說明：鋼索脫離捲胴導致鑽掘機垂直構件下墜撞及罹災勞工。

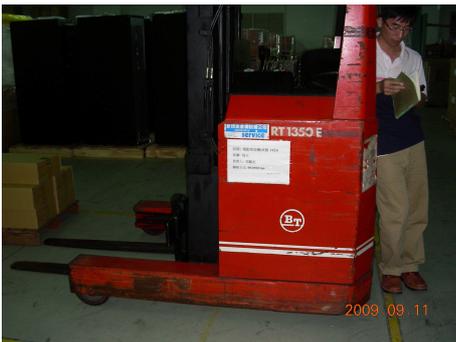
98年9月11日上午8時餘分，伊○股份有限公司所僱勞工周○○於新湖三路駕駛堆高機搬運貨物，於180度迴轉時，因迴轉角度過大，重心不穩，人被摔出車外，後腦撞到牆壁後再反彈撞及堆高機，致頭部撕裂傷，經緊急通報消防局後送往三軍總醫院內湖分院救治，並已於當日下午出院休養。

說明：傷者駕駛之堆高機-1。

- 1、雇主對荷重在一公噸以上之堆高機之操作人員，應使其接受特殊作業安全衛生教育訓練。
 - 2、勞工安全衛生組織管理及自動檢查辦法第二條所定事業之雇主應依規定，按其規模置勞工安全衛生人員。
 - 3、雇主對一般勞工，應依其工作性質，施以勞工安全衛生在職教育訓練。
 - 4、堆高機應設置警報裝置、前照燈及後照燈。
- (撰稿人 侯慶和 980911)

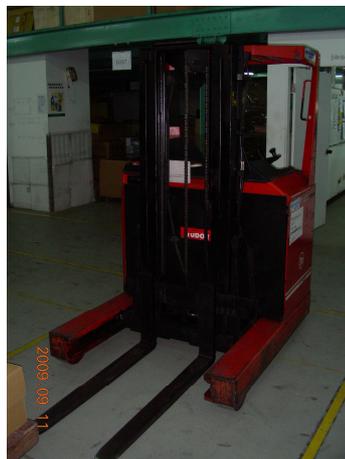
說明：傷者駕駛之堆高機-2。

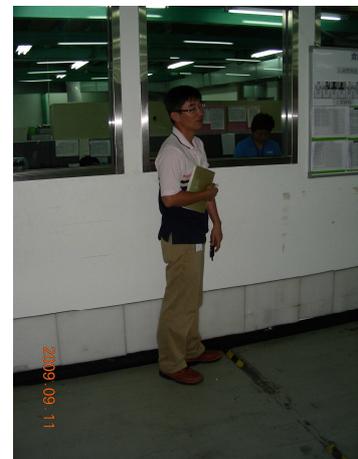
說明：傷者受傷位置示意圖。

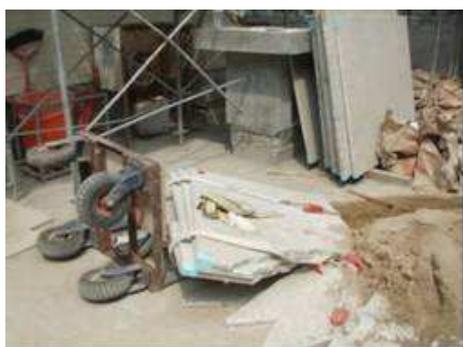
98年8月22日朱○○(即新○企業社)僱用勞工至○○新建工程工地從事石材搬運作業。事發當時朱○○(罹災者)與另一位勞工程○○正位於地上24樓之屋頂平台，以人力方式使用四輪車從事石材搬運作業，搬運時因四輪車不慎碰撞到設置於屋頂平台之框式鋼管施工架底座，造成四輪車重心不穩而翻覆，原置放在四輪車上之石材亦翻倒在屋頂平台之地面上，部分則壓在朱○○(罹災者)之左小腿上，經現場人員緊急呼叫救護車送往臺北市立聯合醫院和平院區救治，目前仍住院治療觀察，所幸傷勢並無大礙。

說明：因石材搬運車翻倒導致罹災者左腳遭傾倒之石材壓傷。

- 1、對於物料之搬運，應儘量利用機械代替人力。
- 2、工地物料之運輸路線，應妥善規劃，並作標示。
- 3、使用四輪車等推車運送物料前，應先確認運送通道之狀況(例如是是否暢通無障礙物)，以及運送時應保持穩定之緩慢速度，避免發生翻倒事故。

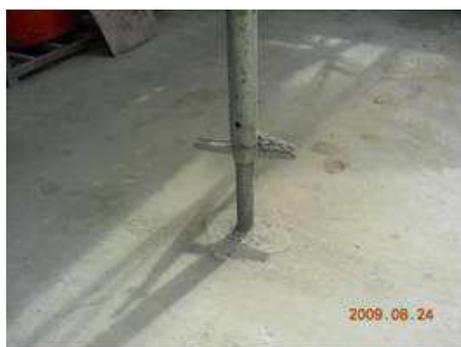
說明：石材搬運車當日所撞擊之施工架底座。

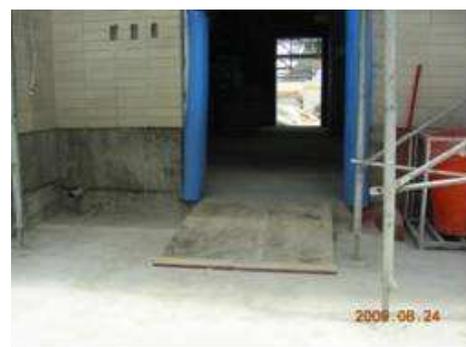
說明：工作場所之通道應保持暢通並禁止堆放雜物。
