## 一、重大職業災害案

#### 981005 信義路 大○公司工地職災案

## 二、非重大職業災害案

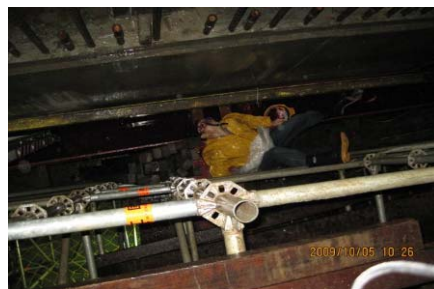
說明：墜落時慌亂抓住支撐架支座上之 I 型鋼樑(長 4 公尺，重 75 公斤)，以致和鋼樑一起墜落至中隔牆之支撐上(墜落高度 2.75 公尺)，頭部正面遭一起掉落鋼樑撞擊而當場死亡。

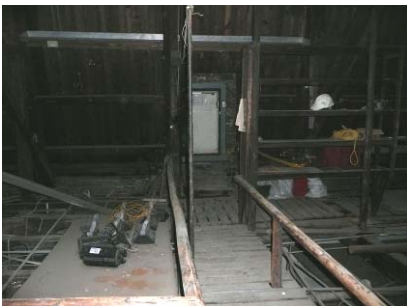
說明：3 樓閣樓貓道。

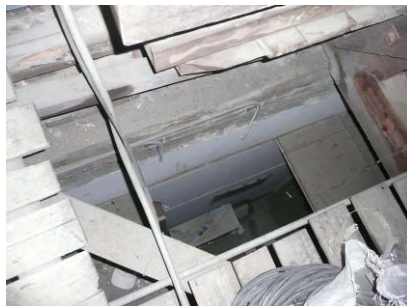
說明：貓道右側無防護設備。

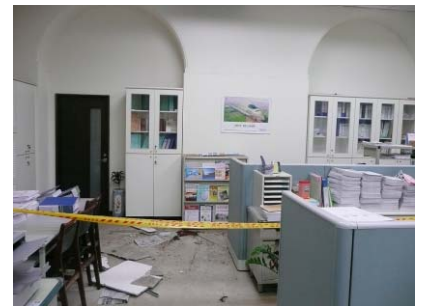
說明：罹災者墜落時天花板  
破損散落於 2 樓地板。

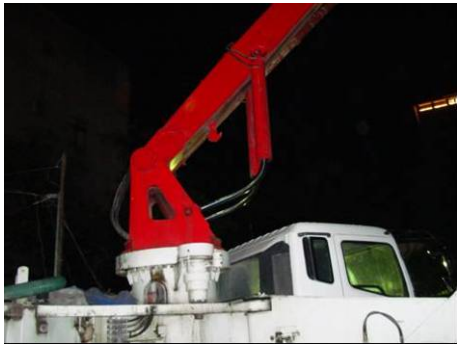
本市於 98 年 12 月 8 日下午 16 時 30 分左右在園區街某新建工程發生一件死亡職業災害，一名工人於 3 樓樓梯間從事混凝土澆置作業時，因混凝土壓送車第 1 節之油壓缸軸心扭曲變形，導致混凝土輸送管掉落，罹災者遭掉落之混凝土輸送管砸傷，經緊急通報 119 後由救護車送往臺北市立聯合醫院忠孝院區急救，於 98 年 12 月 8 日下午 18 時許不治死亡。

說明：油壓缸軸心扭曲變形。

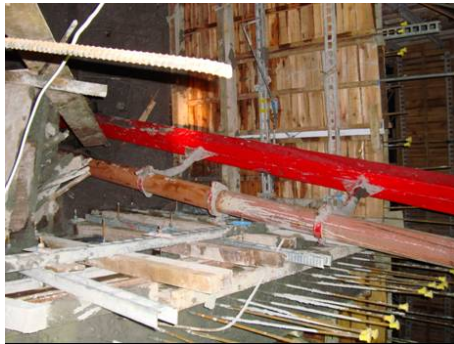
說明：水泥輸送管掉落至樓梯間面。

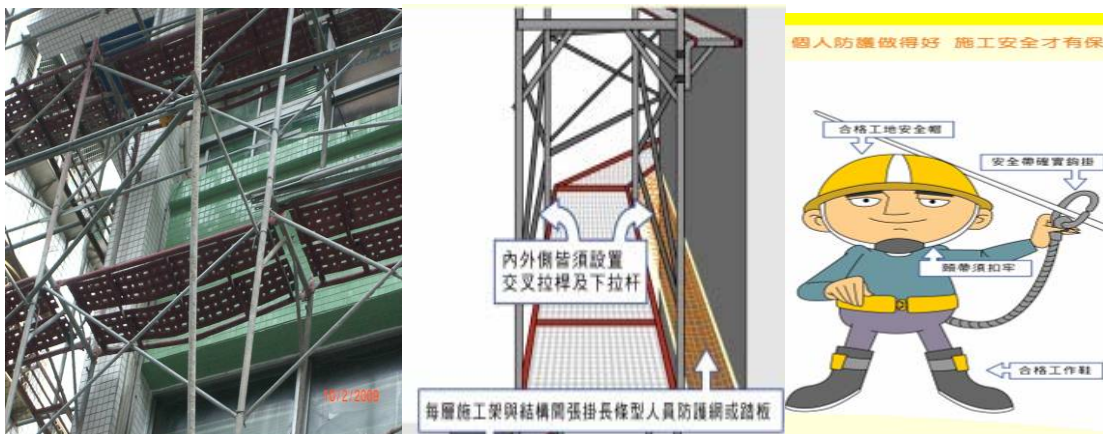
說明：外牆施工架踏板受勞工撞擊凹陷。

說明：施工架應設置護欄或安全網等防墜設施。

說明：勞工作業應確實使用安全帶、安全帽。

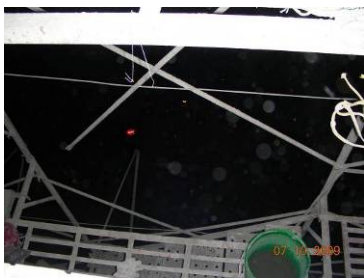
說明：施工架開口未設防護設置。

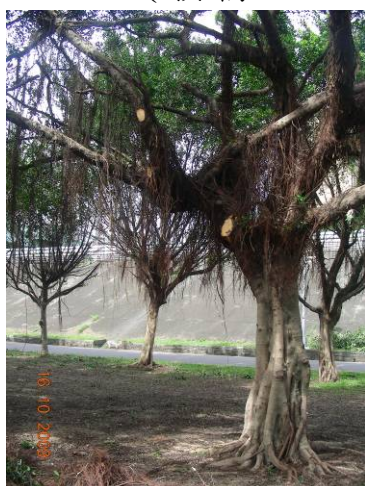
說明：災害現場。

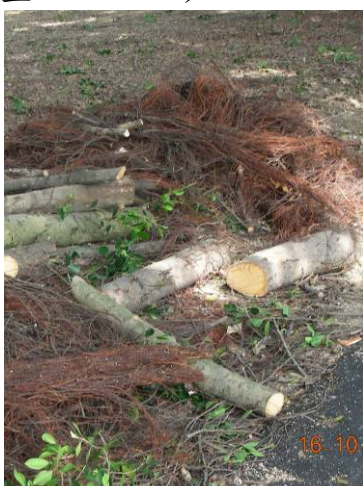
說明：災害現場。

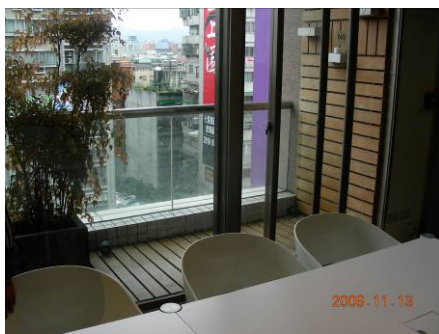
說明：黃○○墜落之7樓陽台。

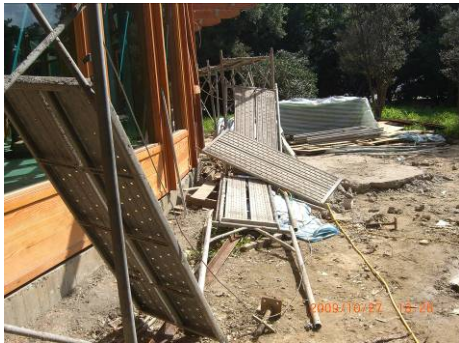
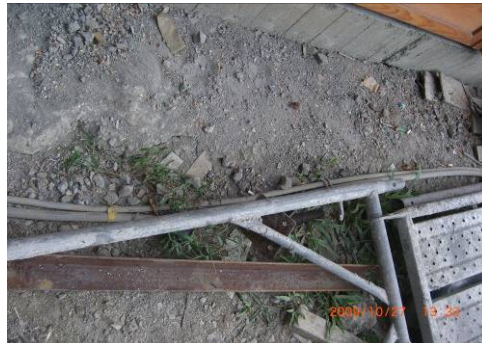
說明：施工架基礎地面未平整。

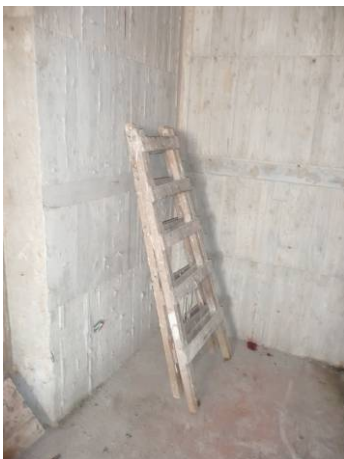
說明：現場作業使用之木合梯。

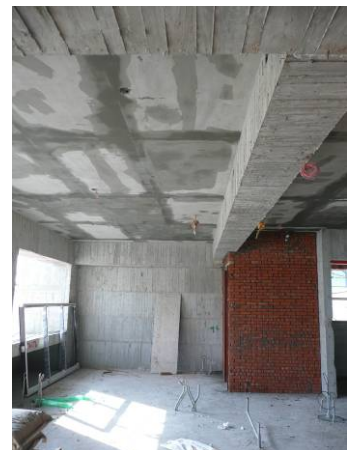
說明：現場頂板批土作業。

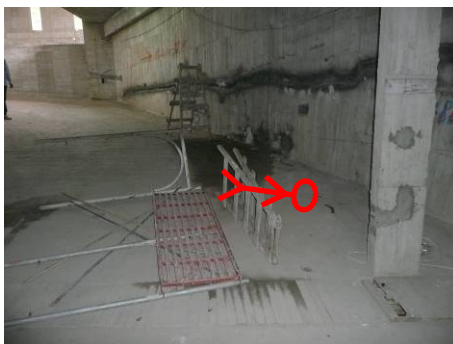
說明：現場使用不合格之合梯進行作業。

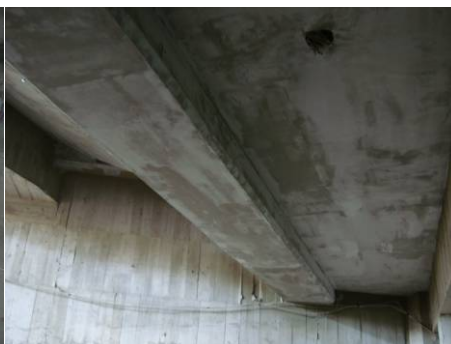
說明：現場進行平頂批土作業。

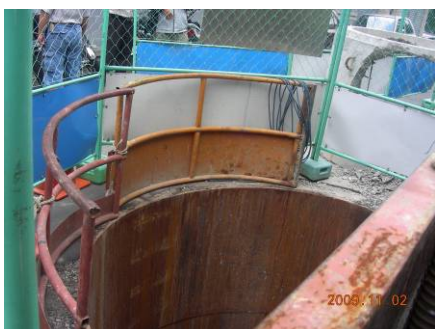
說明：罹災者當時之作業位置，其旁即為深達 9 公尺之工作井，圖為該工作井所設置之鐵管護欄，因未與地面確實錨錠，致無法承受罹災者重量而使其墜落至工作井中。

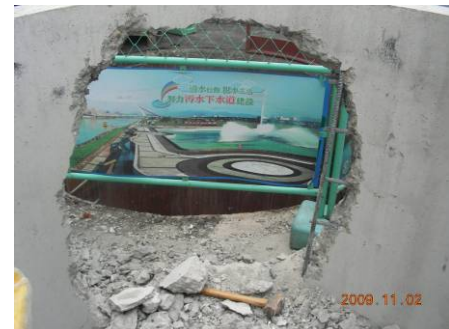
說明：罹災者當日所從事之人孔基座管徑連接孔之尺寸修改作業之現場照片。

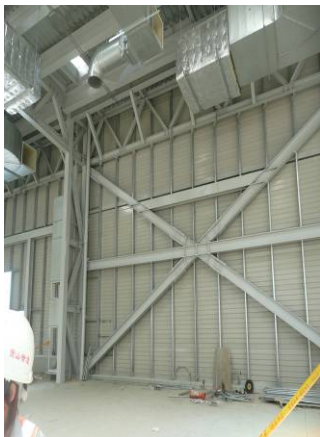
說明：消防管安裝處及墜落位置圖。

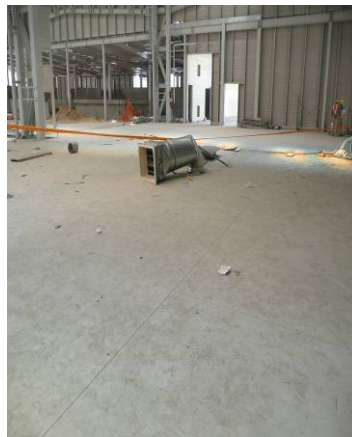
說明：掉落之風管掛架。

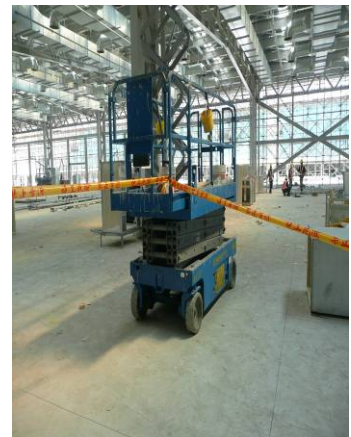
說明：傷者使用之高空工作車。

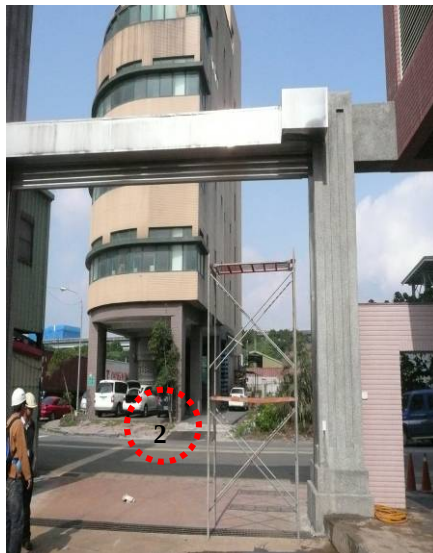
說明：施工架並沒有設置使勞工安全上下之設備。

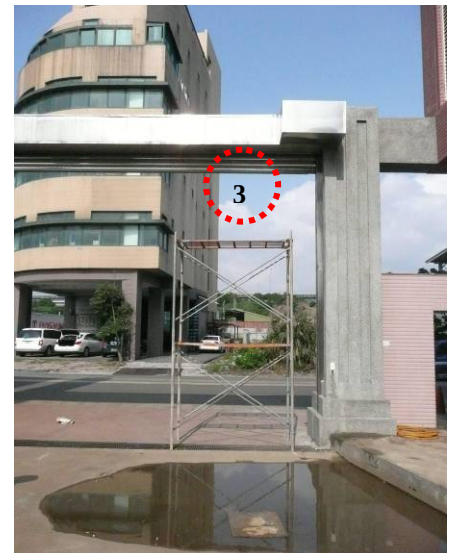
說明：鄭員當時於施工架（高度 3 米 4）上作業。

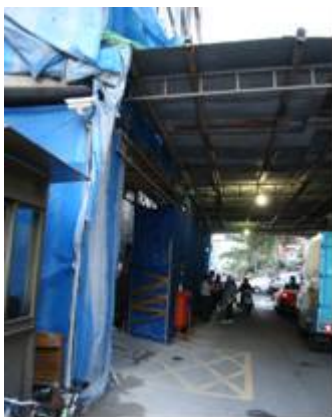
說明：鐵皮棚現場照片。

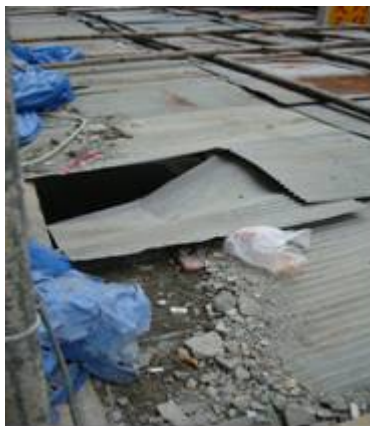
說明：勞工踏穿鐵皮棚處。

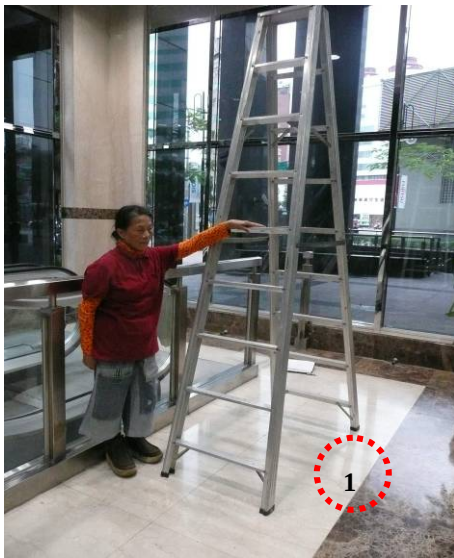
說明：罹災者單腳踏第 5 階踏板。

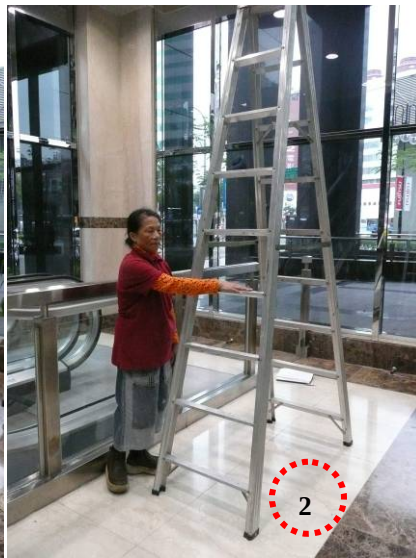
說明：罹災者單腳踏第 4 階踏板。

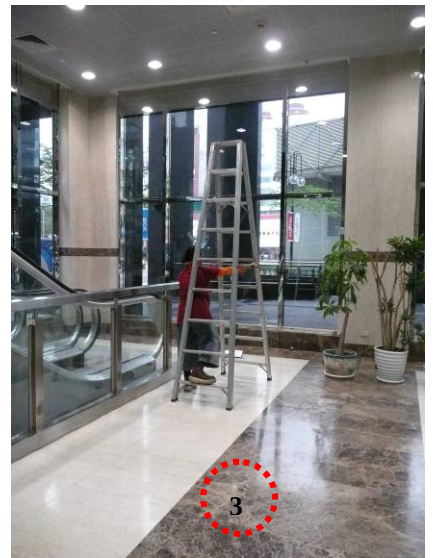
說明：地面至通風口高度為 4 米 27。

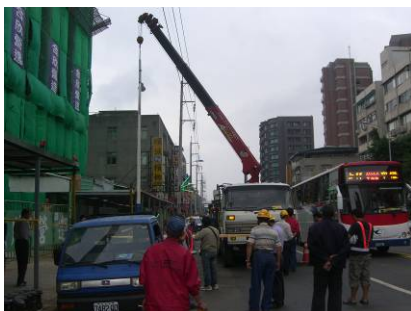
說明：吊桿與 69KV 高壓裸線最接近距離約 20~30 公分。

- 1、從事鄰近 69KV 高壓裸線吊掛作業時，因 69KV 高壓裸線無法如 11.4KV 線路請台電加裝絕緣套管，故吊桿或吊掛物應與高壓裸線間保持至少 60 公分之界限距離，另操作起重機吊桿起伏或鋼索捲揚時，吊桿可能前後晃動，應視情況加大界限距離。
- 2、為防止起重機操作人員因視野角度限制，無法精確目測界限距離，現場應置監視人員監視吊掛作業，以防機具或吊物過度接近高壓裸線。
- 3、特殊情況下如無法保持適當界限距離時，可電 1911 聯絡台電公司，詢問可否實施線路斷電。

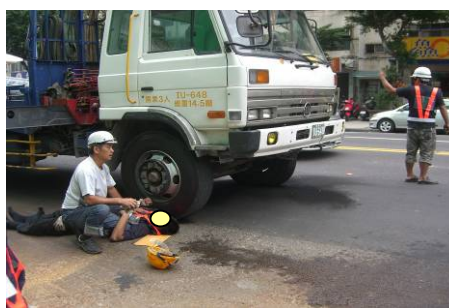
說明：吊卡操作手感電倒地，吊卡左前輪遭電流擊穿。

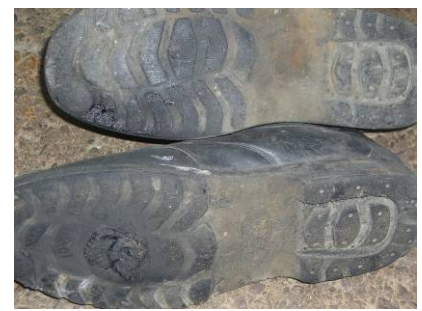
說明：吊卡操作手所穿膠鞋遭高壓電流擊穿。

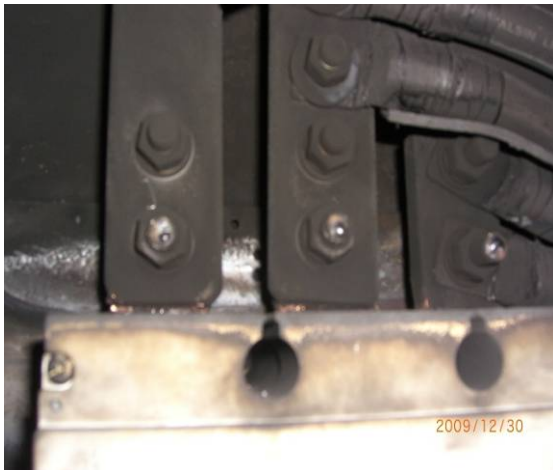
說明：極鉸螺絲煙薰及燒結情形。

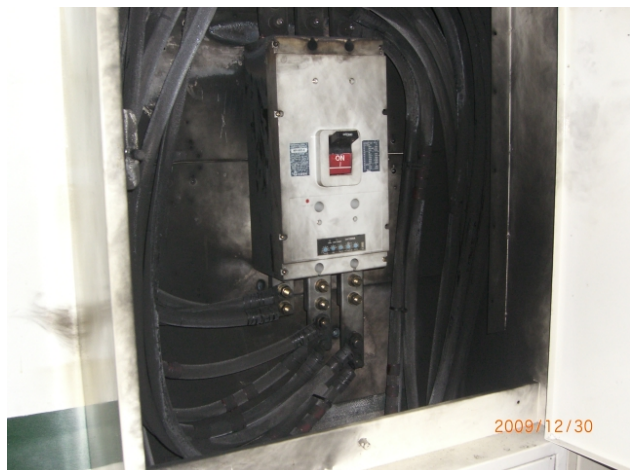
說明：電箱內煙薰情形。

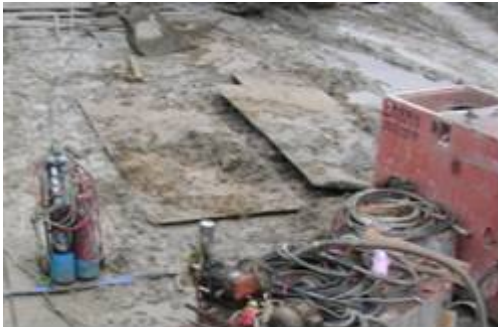
說明：工地現場鋪設之鋼板未採防止跌倒、滑倒之措施。

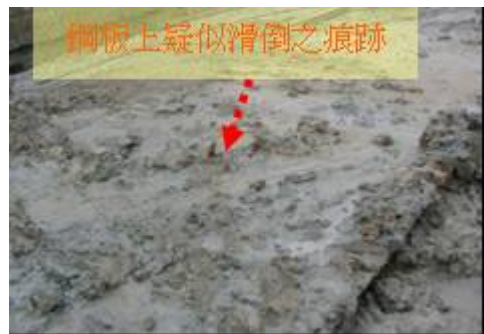
說明：工地現場鋪設之鋼板未採防止跌倒、滑倒之措施。

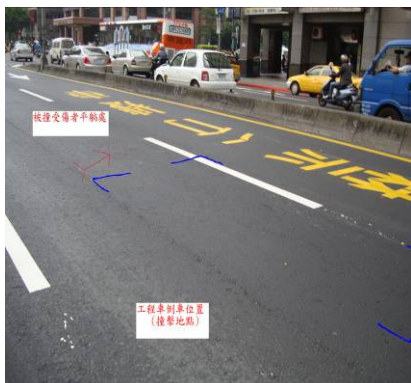
說明：肇事車輛與被撞之受傷者位置圖。

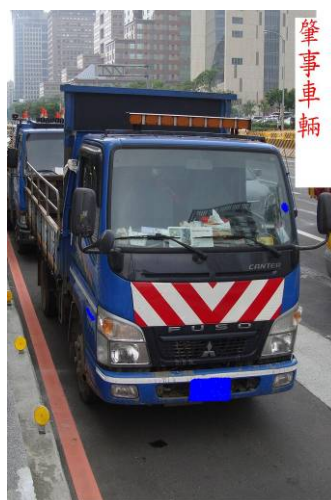
說明：肇事車輛。

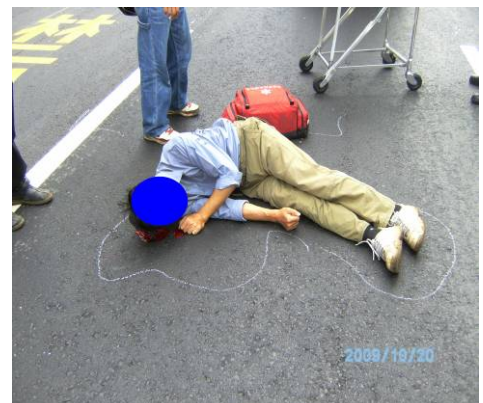
說明：受傷者狀況。

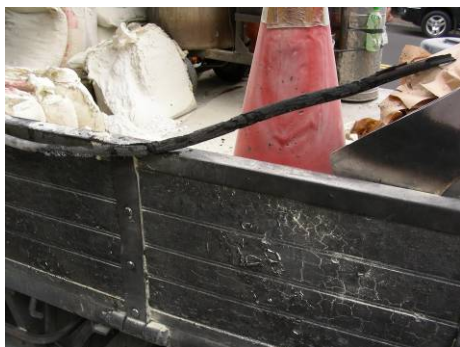
說明：瓦斯管線破裂情形。

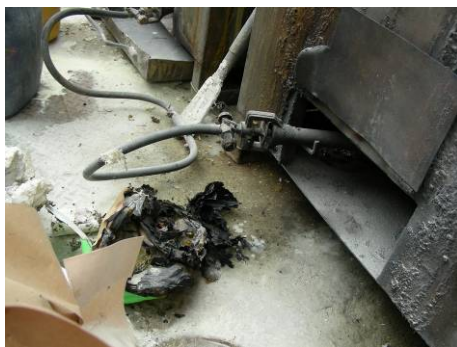
說明：現場起火位置。

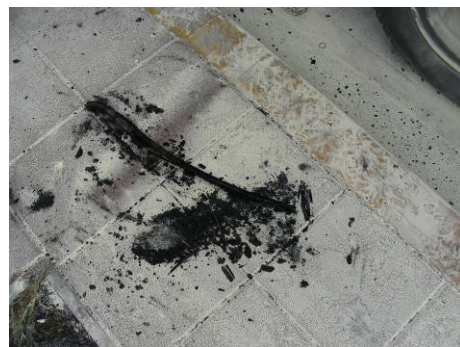
說明：破裂之瓦斯管線。

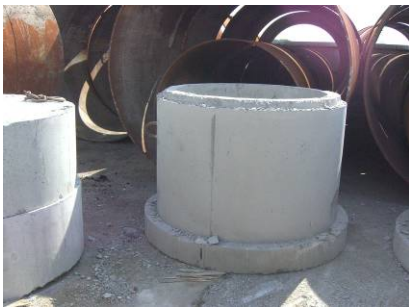
說明：吊運混凝土管作業。

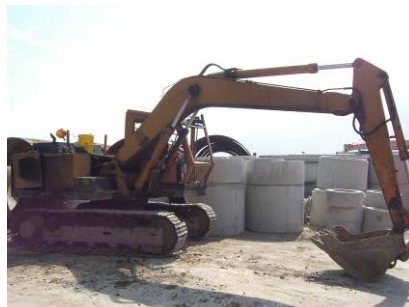
說明：以挖土機進行吊運作業。

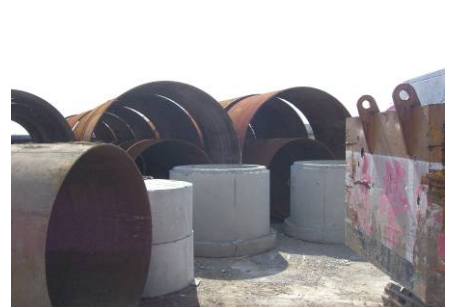
說明：混凝土管堆置區。

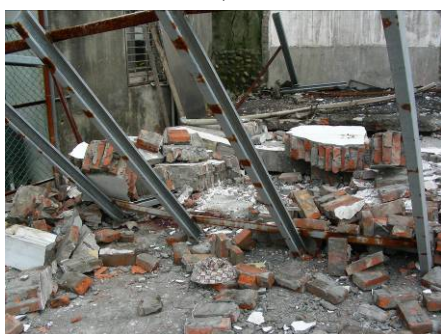
說明：構造物拆除未注意控制拆除構造物之穩定性造成磚牆倒塌。

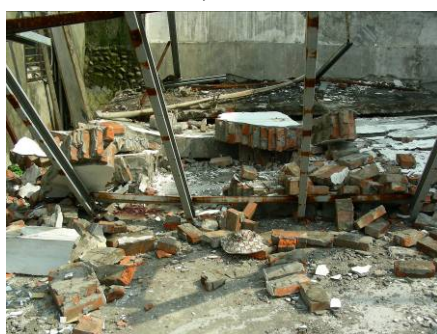
說明：現場倒塌照片。

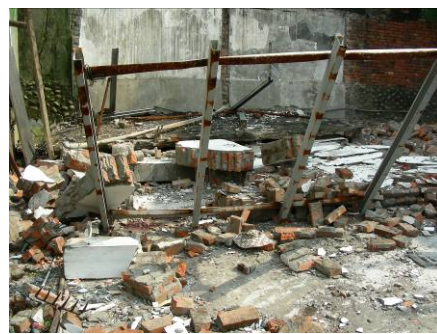
說明：罹災者被壓住位置。。

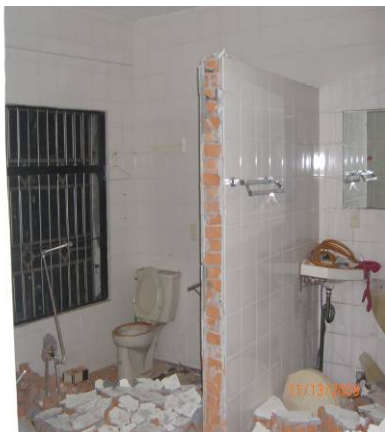
說明：災害現場照片（1 樓廁所）。

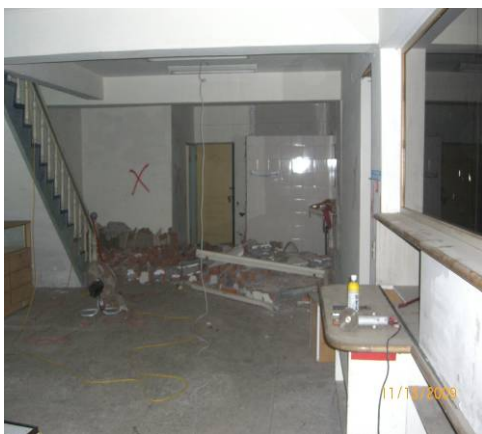
說明：災害現場照片（1 樓）。

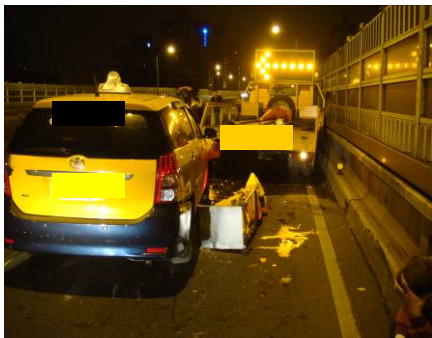
說明：勞工林○○遭撞擊事故現場  
情形(一)

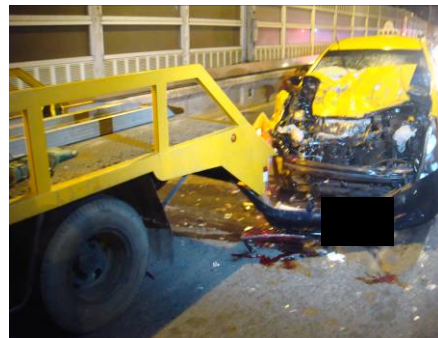
說明：勞工林○○遭撞擊事故  
現場情形(二)
