# 貳、臺北市 2008-2009 年裝修工程職業災害實錄

# 一、裝修工程職業災害分析

# 二、裝修工程職業災害案例

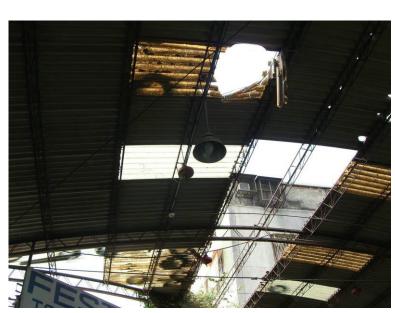
97年4月4日上午8時左右,黃〇〇、李〇〇、吳〇〇等 3名勞工至良〇汽車南港廠進行屋頂汰換工程,先進行廠房舊 石綿瓦拆除作業,下午2時左右,僅吳〇〇1人仍在廠房屋頂 從事舊石綿瓦拆除作業,吳員因踏穿塑膠採光浪板而墜落到地 面(墜落高度約6.5公尺),隨即緊急送往臺北市立聯合醫院忠 孝院區救治,之後轉送仁愛院區救治。

屋頂作業常發生踏穿之危害,因此雇主對勞工於石綿板之 屋頂從事作業時,為防止勞工踏穿墜落,應於屋架上設置適當 強度,且寬度在三十公分以上之踏板或裝設安全護網,並使勞 工於在高度二公尺以上之高處作業,應確實使用安全帶、安全 帽及其他必要之防護具。

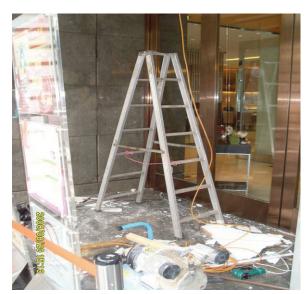
致○工程有限公司承攬林森北路○號 1 樓水電設備保養工程,97 年 6 月 20 日上午致○工程有限公司勞工郭○○於該大樓進行例行性水電設備保養時,業主臨時交辦下午至 1 樓騎樓天花板內檢查線路之事項。勞工郭○○於 14 時 10 分許線路檢查完畢從合梯上下來時,約在合梯中間部分(高度約 1 公尺)處踩空摔落屁股著地。經迪○國際股份有限公司員工撥打 119,由救護車送往中山區馬偕醫院治療。

說明: 合梯使用時未每一階踩踏穩定後即上下移動。

對於高差超過1.5公尺以上之工作場所作業時,應設置能使勞工安全上下之設備。雇主對於使用之合梯,應符合下列規定: (1)具有堅固之構造。(2)其材質不得有顯著之損傷、腐蝕等。(3)梯腳與地面之角度應在七十五度以內,且兩梯腳間有繫材扣牢。

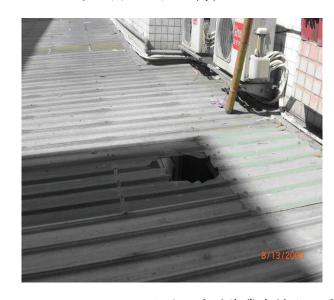
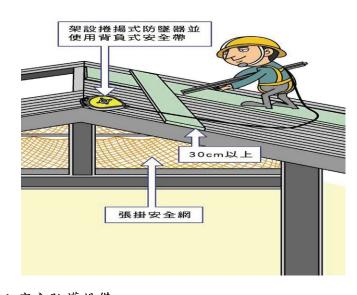
97年8月13日上午8時左右,雇主鄭〇〇帶領林〇〇等2名勞工至北安路630巷某大樓外牆修繕工程工地,先進行外牆打石作業,下午1時開始進行外牆打除物清理作業,不久後林員在清理掉落隔壁一樓遮雨棚上打除物時,因踏穿遮雨棚上塑膠採光浪板而墜落到一樓地面(墜落高度約3公尺),隨即緊急送往三軍總醫院內湖院區救治,已於8月16日出院,目前在家休養中。

說明:屋頂作業應採取必要之安全防護設備。

屋頂作業屬於高風險作業,工作場所時時處於墜落之危害環境中,故雇主對新僱勞工從事工作或在職勞工於變更工作前應對勞工施以從事工作及以防災變所必要之安全衛生教育、訓練。而事業單位應事先調查現場環境之安全防護設施,於屋架上設置適當強度,且寬度在三十公分以上之踏板或裝設安全護網,並使勞工確實使用安全帶、安全帽及其他必要之防護具,以確保現場作業勞工之人身安全。

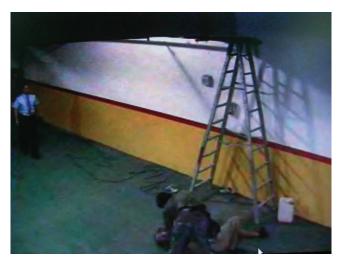
97年9月18日中午12時左右,鼎○工程行僱用勞工梁○○ 及侯○○二人於南港區某工地地下二樓進行清潔作業,由侯姓勞 工爬上約10呎合梯進行水管附近牆面清潔,因上下合梯麻煩, 就請梁員將海綿塊清洗後遞給侯員,而梁員爬上合梯第三、四階 後,在未使用安全帽等防護具下,不慎跌落地面,致右手及右腿 旁擦傷,右肩及右胸有疼痛現象。侯員立即通知該樓層警衛撥打 119,將梁員送到三軍總醫院內湖院區急救並留院觀察。

說明:勞工從事清潔傳料作業發生墜落受傷。

- 雇主對於在高度二公尺以上之處所進行作業,勞工有墜落之 虞,應以架設施工架或其他方法設置工作台。
- 2、雇主對於在高度二公尺以上之高處作業,勞工有墜落之虞, 應使勞工確實使用安全帶、安全帽及其他必要之防護具。
- 3、雇主對新僱勞工或在職勞工於變更工作前,應使其接受適於 各該工作必要之安全衛生教育訓練。

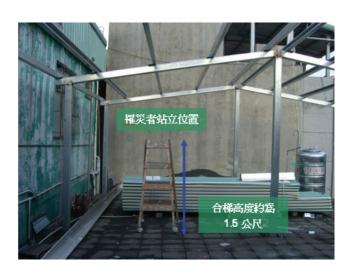
97年11月4日下午4時許,自營作業者曾○○與其合夥人 呂○○於民權東路某民宅搭設屋頂鋼架,呂員當時從事屋頂鋼架 之鎖固螺絲作業,欲從高度約1.5公尺之合梯下來時,因重心不 穩而不慎摔落至地面,致背部撞擊地面上的磚塊。當時曾○○隨 即撥打119通知救護車至現場,將罹災者送到臺北馬偕醫院進行 急救,經過腦部斷層掃描後轉至淡水馬偕醫院,罹災者已於住院 觀察一週後回家休養。

說明:屋頂鋼架作業使用之合梯。

- 作業使用之合梯須具有5公分以上的安全防滑梯面,避免作業人員上下梯面時墜落。
- 2、高度超過2公尺之屋頂作業,應採用符合規定之背負式安全 帶及捲揚式防墜器之預防墜落設施,並使作業勞工確實使用安 全帶、安全帽及其他必要之防護具。

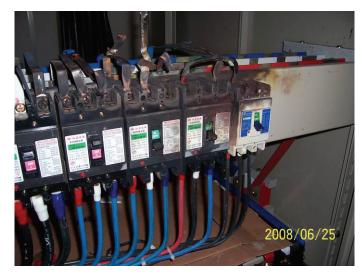
97年6月25日上午2時許,大○綜合空調工程有限公司 負責人范○○於電氣室內進行接電作業,在活線狀態進行一次 側配置,將導線連接鄰近配電系統之銅排,疑導線誤觸致短路, 施作人員遭電弧燒傷,經緊急送往醫院急救,已無大礙。

電力設備之裝設與維護保養,應由合格電器技術人員擔任,且進行接電作業,請於斷電狀態下進行;若須活線狀態下 施作,應確實戴用絕緣用防護具或使用活線作業器具,以確保 施作人員安全。
