臺北市職業災害案實錄彙編

第 8 期

2010.07.01-2010.12.31

臺北市政府勞工局勞動檢查處編印

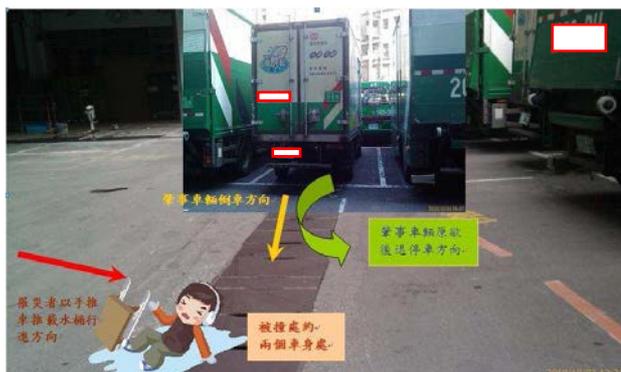
說明：事故當時○○有限公司罹災勞工張○○清洗完左側公務車輛後，以手推車載送水桶至照片中水溝完成傾倒清洗廢水後，即遭○○郵政股份有限公司○○郵局郵務士徐○○所駕駛郵務車輛倒車撞擊勞工張○○身體右側。

1. 建議應於郵務車輛（箱型車）加裝可供駕駛人查看後方情形之安全配備及確實檢修郵務車輛之蜂鳴器。
2. 雇主對於就業場所作業之車輛機械，應使駕駛者或有關人員負責執行下列事項：一、除非所有人員已遠離該機械，否則不得啟動。...
3. 雇主於僱用勞工時應依規定項目實施一般體格檢查。
4. 雇主應依其事業規模特性，訂定勞工安全衛生管理計畫，執行規定之勞工安全衛生事項。
5. 僱用勞工人數 30 人以上之事業單位，依第 2 條之 1、第 3 條、第 3 條之 1 至第 4 條、第 6 條規定設管理單位或置勞工安全衛生人員時，應填具「勞工安全衛生管理單位（人員）」設置（變更）報備書」陳報檢查機構備查。
6. 雇主應依規定訂定自動檢查計畫，實施自動檢查。
7. 雇主應依勞工安全衛生法及有關規定會同勞工代表訂定適合其需要之安全衛生工作守則，並經檢查機構備查後，公告實施。

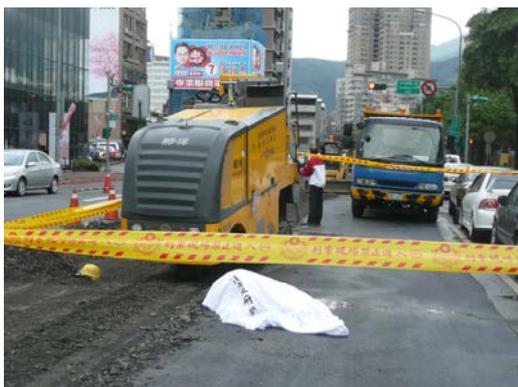
99年11月16日上午9時許，○○分隊共17人由領班○○(技工)帶領至北投路1、2段進行該路段道路修復作業，由技工○○負責駕駛銑刨機(固定負責駕駛)，○○指派技工○○(罹災者)為銑刨機引導人員，負責引導銑刨機前進時路面銑刨範圍，當時工作範圍約長75公尺，寬3.3公尺，預定由銑刨機以7個車次刨除路面。約在9點50分時，○○已刨完6個車次(僅剩1個車次)，○○在車前說「好」後，○○就開始倒車，銑刨機後退時現場並無指派人員指揮車輛，且該○姓駕駛為右撇子，在正常情況下倒車時，應會向右後方看，此時無法注意到左後方爬梯是否有人上下，而在銑刨機後退約15公尺時，○○從銑刨機左後方階梯爬上時跌落，因銑刨機行進所發出聲響過大，駕駛無法聽見旁人呼喊聲，以致罹災者遭銑刨機輾過，當場死亡。

說明：罹災者與銑刨機現場
狀況

1. 相關單位應確實檢討如何落實各項法令規定，現場作業人員之分工及人員調度等問題，強化標準作業流程中之安全衛生規定事項，確實發揮組織運作功能；並應檢討安全衛生人力及資源，落實及強化查核及改善機制，以提昇執行效能。無支撐之牆、柱等之拆除，應以支撐、繩索等控制，避免其任意倒塌。
2. 相關單位應檢討事故之人為疏失，對於不適任人員採取調動或懲處措施。
3. 相關單位如未辦理前述事項導致重大職業災害再度發生時，將依其應注意、能注意卻疏於注意之事實，以涉嫌觸犯刑法第276條第2項業務過失致人於死罪之責任，函送該管地方法院檢察署參辦。

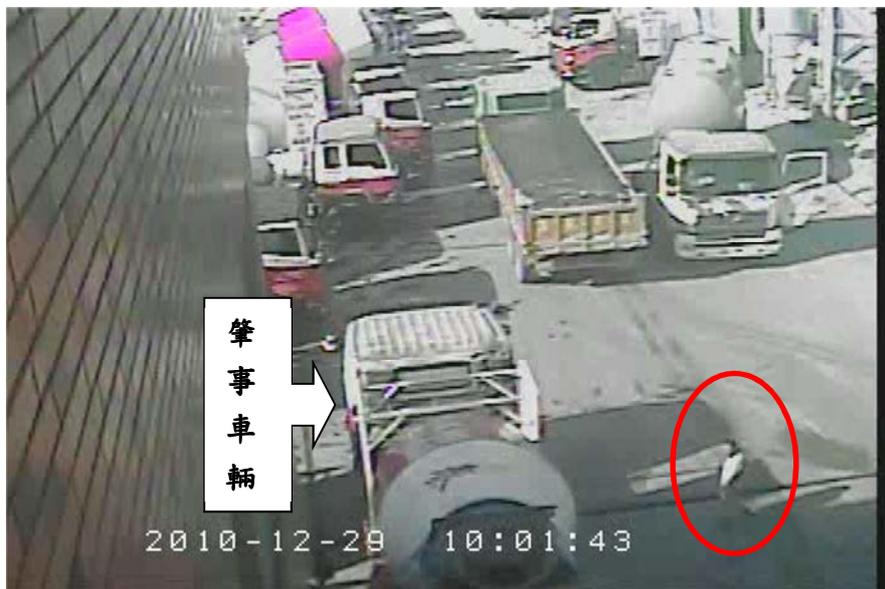
勞工陳○○（罹災者）於99年12月29日10時1分在○○建設企業股份有限公司（延平北路○段○號）於廠區內指揮車輛作業，遭勞工劉○○駕駛預拌混泥土車（車號：373-○○）前進時遭右前輪撞擊，並由目擊者陳○○與李○○一起駕駛自用車，將罹災者送往新光醫院（士林區），罹災者於99年12月29日下午16時傷重不治死亡。

雇主對於就業場所作業之車輛機械，應規定駕駛者或有關人員負責執行，除非所有人員已遠離該機械，否則不得起動。

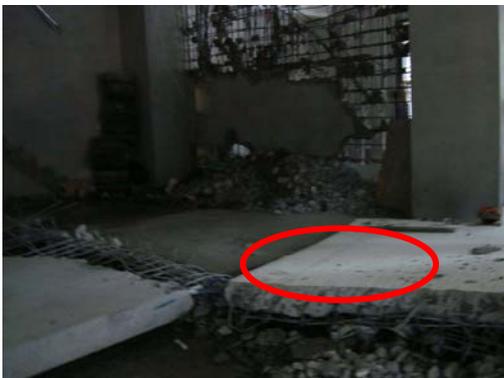
99年11月24日下午5時許，中山北路1段某新完工大樓之一樓裝修工程，罹災者陳○○勞工與雇主2人於工地進行隔間牆拆除作業，因為未採取安全的施工方式作業，而是將牆面先由底部打除後，再將上部以水刀切除推倒之方式作業，當牆面上部切割完畢，準備將整面牆放倒至地面時，忽然倒向罹災者站立處，將罹災者全身壓住，雖經送醫急救仍不治死亡。

說明：災害現場照片（紅圈處為倒塌之牆面）。

1. 對於結構物牆、柱之拆除應自上至下，逐次拆除。
2. 無支撐之牆、柱等之拆除，應以支撐、繩索等控制，避免其任意倒塌。
3. 具有危險之拆除作業區內，應設置標示、保持安全距離，禁止非作業人員進入。
4. 雇主對新僱勞工或在職勞工於變更工作前，應使其接受適於各該工作必要之安全衛生教育訓練。

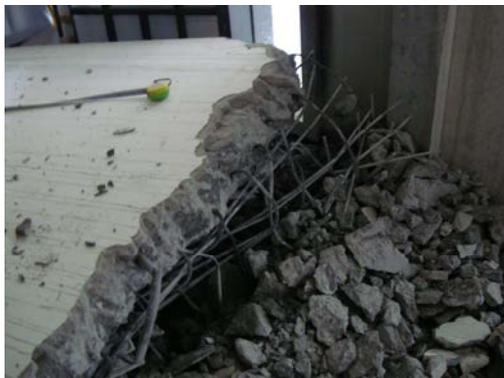
說明：倒塌之牆面下方已先打除。

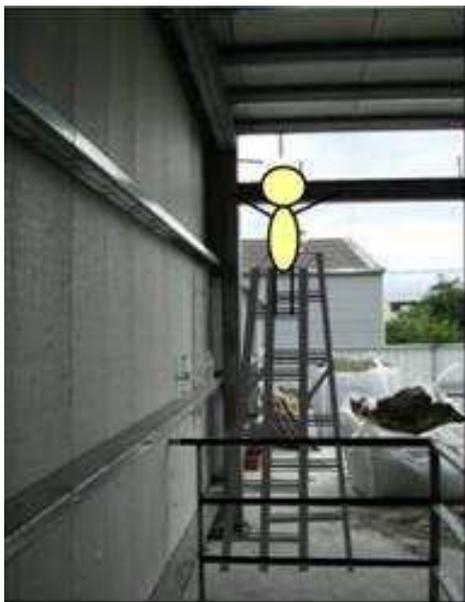
99年7月10日上午11時35分許，延平北路某民宅裝修工地2樓正進行鋼樑焊接作業，勞工阮君站立於高約3公尺之合梯上焊接屋頂鋼樑，作業中因重心不穩向後傾倒，且未掛用安全帶、安全帽，致墜落到2樓通往1樓之樓梯，造成阮君後腦撕裂傷，經通報消防局119將其送至台北榮民總醫院，經手術治療後已無大礙。

說明：罹災者站於3公尺高之合梯上焊接屋頂鋼樑，因重心不穩向後傾倒。

- 1、雇主對於在高度二公尺以上之處所進行作業，勞工有墜落之虞，應以架設施工架或其他方法設置工作台。
- 2、雇主對於在高度二公尺以上之高處作業，勞工有墜落之虞，應使勞工確實使用安全帶、安全帽及其他必要之防護具。
- 3、雇主對新僱勞工或在職勞工於變更工作前，應使其接受適於各該工作必要之安全衛生教育訓練。

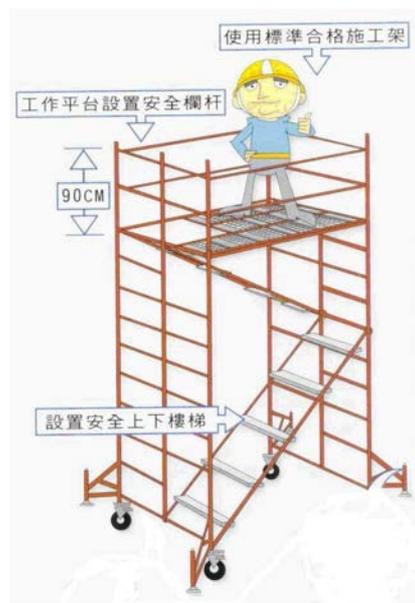
說明：高度二公尺以上進行作業，勞工有墜落之虞應搭設施工架等方法設置工作台。

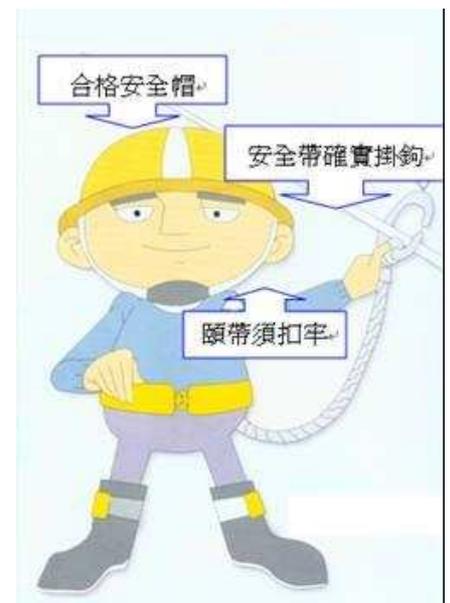
說明：高度二公尺以上之高處作業，勞工有墜落之虞，應使勞工確實使用安全帶、安全帽及其他必要之防護具。

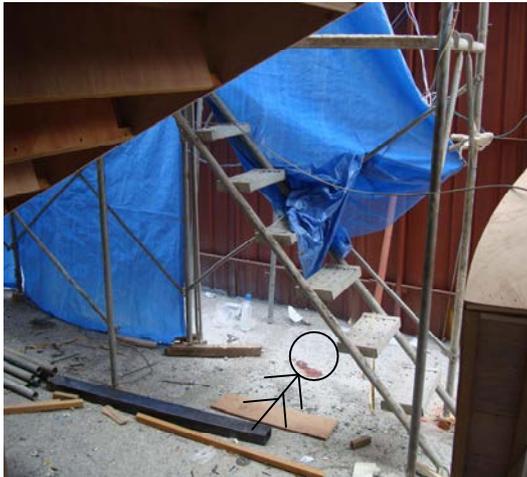
99年7月19日下午百○工程有限公司勞工3人於○○接待中心裝潢工程工地1樓從事外牆造型鐵架作業，罹災者吳○○站在倚靠於外牆之移動梯上作業，疑似腳沒站穩導致人從梯上跌落，且作業當時未佩戴安全帽，頭部撞擊地面致外傷出血，經通報119送至國立臺灣大學醫學院附設醫院急診室急救，現已轉普通病房休養中。

說明：罹災者倒臥地點。

雇主對於進入營繕工程工作場所作業人員，應提供適當安全帽，並使其正確戴用。

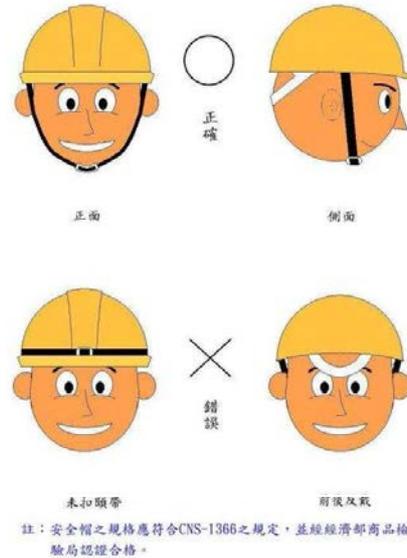
說明：進入營繕工程工作場所，應正確佩戴安全帽。

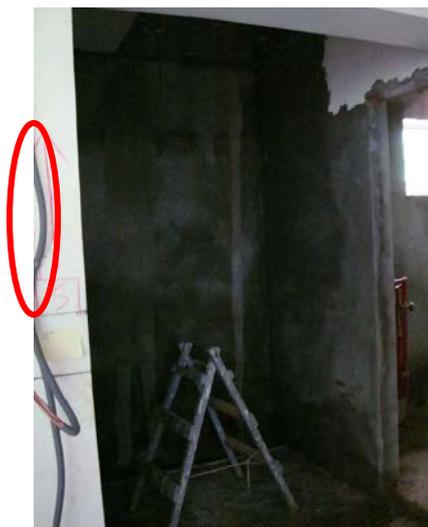
99年7月28日下午2時許，大業路某民宅裝修工地正進行水電工程，勞工賴○○站立於合梯上進行牆壁樑柱電線管路固定作業（右手持鐵槌），因重心不穩而自合梯上滑落，造成左手扭傷，經通報消防局119將其送至振興醫院，經治療後已無大礙，當天即返家。

說明：現場使用合梯及原欲固定之電線管路（紅圈處）。

- 1、 利用合梯作業時，應注意合梯之構造、材質及規格需符合規定外，使用時應將繫材確實扣牢，人員應跨坐於合梯上，不可站立於單側作業。
- 2、 雇主對在職勞工應依其工作性質，施以勞工安全衛生在職教育訓練。
- 3、 指定事業之雇主應依規定，按其規模置勞工安全衛生人員（如營造業屬第一類事業，其雇用勞工人數未滿30人者，應置兩種勞工安全衛生業務主管）。

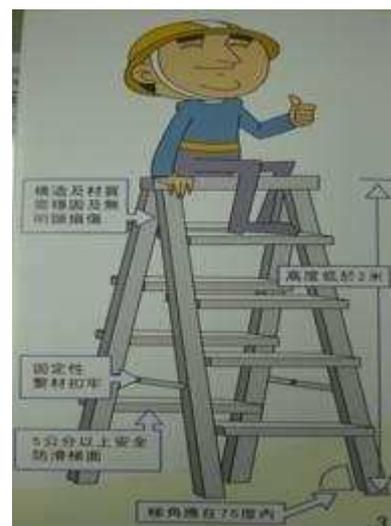
說明：作業使用之合梯，應符合安全規定。

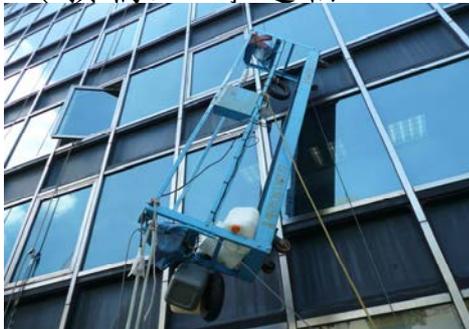
99年8月2日早上9時50分許，嘉○清潔有限公司勞工劉○○及林○○等2人於民生東路從事大樓外牆清潔作業，並於距地面約5公尺高度時，吊籠一側捲揚鋼索於固定處下方4公尺處發生斷裂（鋼索原已有燒損現象），致吊籠傾斜而將人員拋出，又因該2人使用超過1.2公尺長的安全帶且又未適當配戴，致人員墜落的衝擊力造成一條安全帶斷裂而另一條自身上脫落，2人墜落地面1人頭部受創，另1人腳部骨折，經現場人員通報消防局送醫急救，目前急救治療中。

吊籠鋼索斷裂災害圖

- 1、雇主對於吊籠之構造，應符合吊籠安全檢查構造標準。
- 2、雇主對實施吊籠作業捲揚鋼索有受損斷裂危害，應實施自動檢查。
- 3、雇主對於勞工於吊籠工作台上作業時，應使勞工佩戴適當之安全帶。

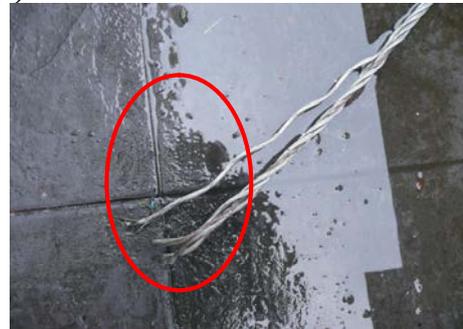
吊籠鋼索斷裂情形

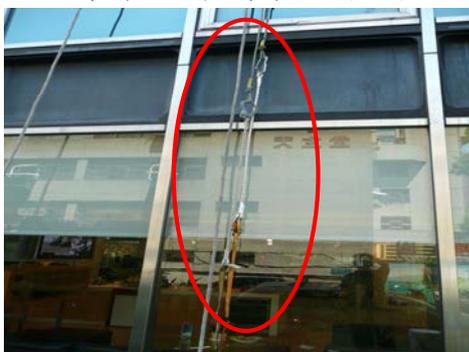
安全帶過長（2段加長約3公尺）

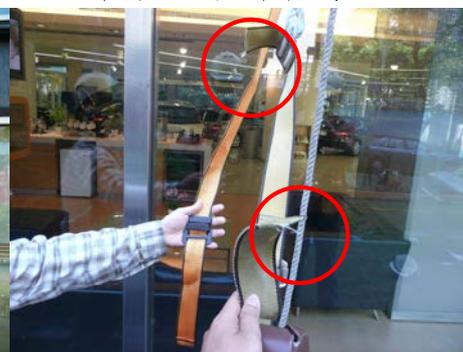
安全帶斷裂情形

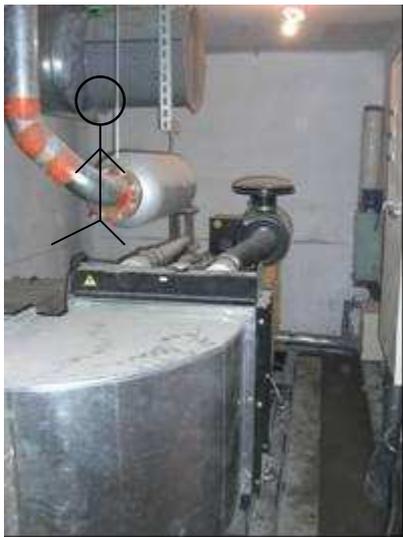
○安營造有限公司承攬幸福街某建築工程；99年8月13日上午8時32分，再承攬人陳○○所僱勞工林○○於地下1樓機房進行泥作作業，當時管道開口並未設置安全防護，林○○不慎自地下1樓墜落至地下2樓（高度約4公尺），經工地緊急送往新光醫療財團法人新光吳火獅紀念醫院醫治，目前仍住院治療。

說明：災害現場地下1樓機房。

高度2公尺以上之開口部分場所作業，勞工有遭受墜落危險之虞者，應於該處設置護欄、護蓋或安全網等防護設備。

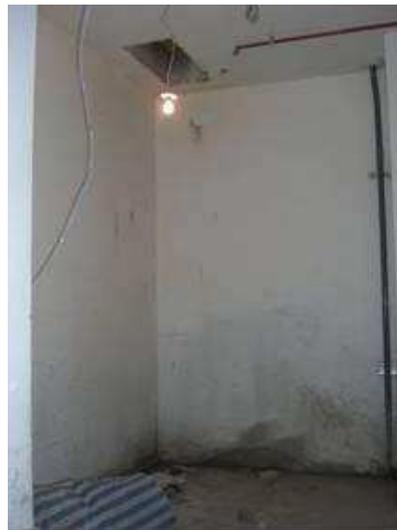
說明：災害發生勞工墜落位置。
（地下2樓）

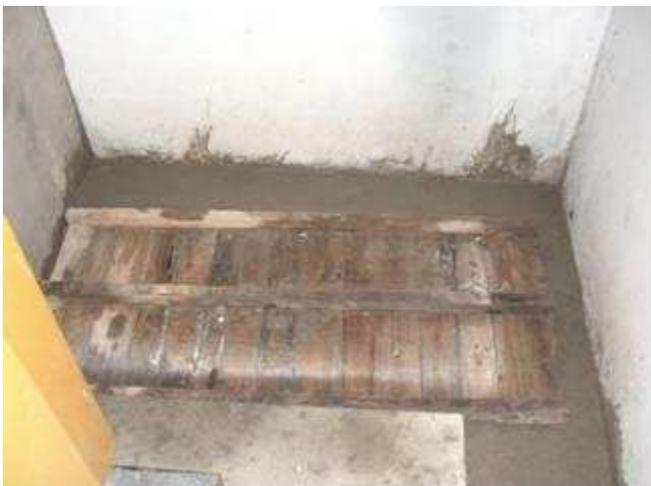
說明：災害發生現場管道開口
已覆蓋模板改善。

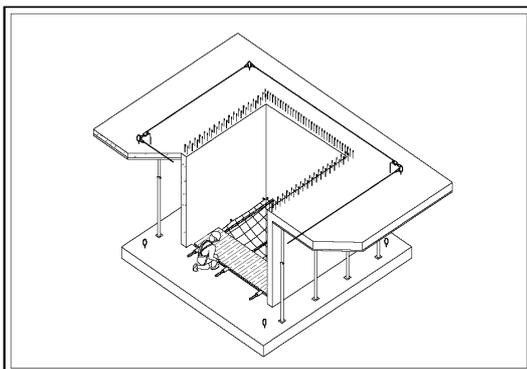
說明：電梯平台下方設置安全網以防止人員墜落。

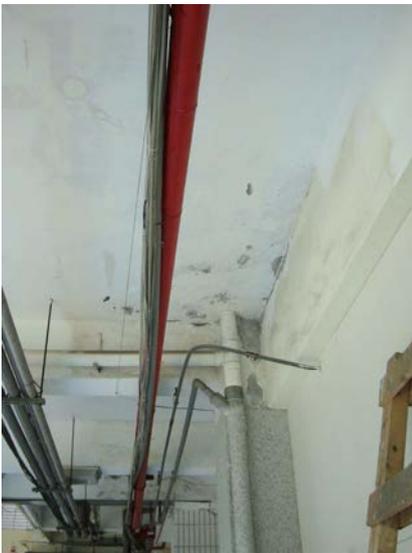
99年8月25日上午10時許，於文林北路某國小裝修工程中，勞工鄧○○跨坐於高度2.4公尺之合梯頂端，從事天花板剝落油漆刮除作業，作業中鄧○○欲爬下合梯時，因重心不穩而跌落地面，造成臉部擦傷及左肩胛骨骨折，經通報消防局119，將鄧○○送至臺北市立聯合醫院陽明院區手術治療後已無大礙。

說明：天花板剝落油漆。

- 1、雇主對於高度二公尺以上之處進行作業，勞工有墜落之虞者，應以架設施工架或其他方法設置工作台。
- 2、雇主對於使用之合梯，應符合下列規定：…三、梯腳與地面之角度應在七十五度以內，且兩梯腳間有繫材扣牢。
- 3、雇主對新雇勞工或在職勞工於變更工作前，應使其接受適於各該工作必要之安全衛生教育訓練。

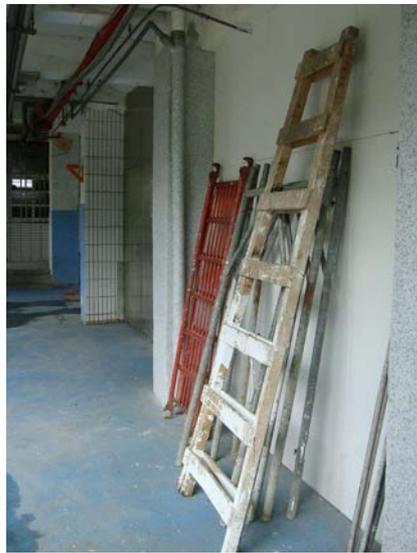
說明：受傷勞工當時使用之合梯（高度2.4公尺）。

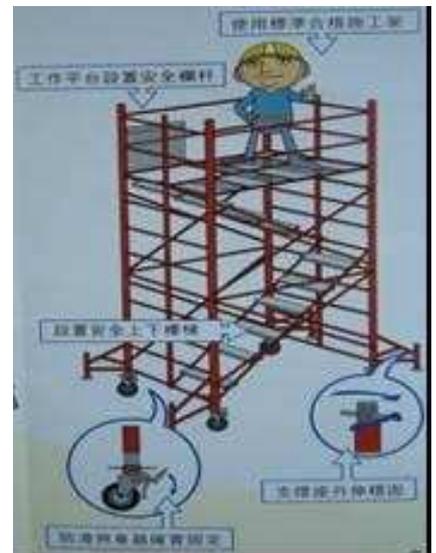
說明：二公尺以上之處進行作業，勞工有墜落之虞者，應以架設施工架或其他方法設置工作台。

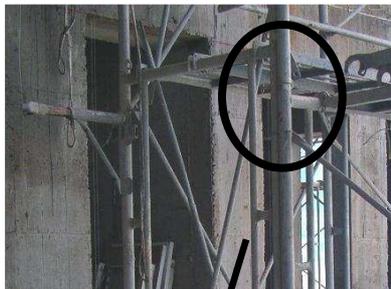
99年8月29日下午金○營造工程股份有限公司勞工洪○○、張○○於4樓樓板上層施工架從事清潔及整理作業，勞工張○○因站立處之延伸架三角托架鬆脫，導致其由施工架與樓板間開口墜落至3樓樓板上，經送財團法人馬偕紀念醫院淡水分院救治，初步判定為右腳小腿及頸部骨折，需住院復健。

說明：三角托架脫落處。

1. 定期對施工架架材之損傷、安裝狀況，施工架立柱、橫檔、踏腳桁等之固定部分，接觸部分及安裝部分之鬆弛、損傷狀況，確實實施檢查。
2. 雇主對於2公尺以上之施工架平台作業，勞工有遭受墜落危險之虞者，應於該處設置護欄、護蓋或安全網等防護設備。

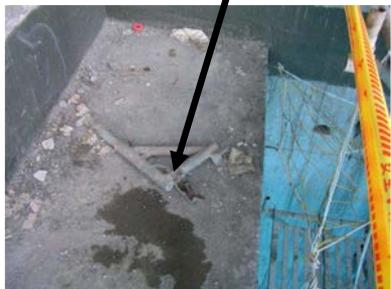
說明：確實設置三角托架及滿鋪安全網。

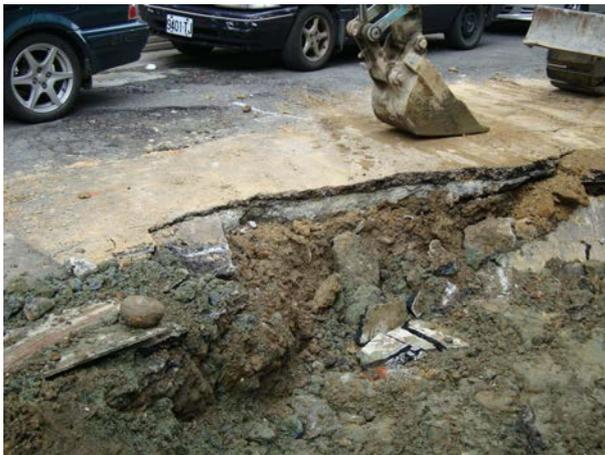
99年9月9日全○○管道工程有限公司所僱勞工張○○(以下稱罹災者)等6人至內湖區內湖路○○管線修繕及拆遷配合工程從事污水管用戶接管作業。當開挖至接近1.5公尺深度時，由罹災者進行擋土設施架設作業，當罹災者站立於開挖邊緣欲吊裝鋼板時，其站立處土石瞬間崩落而導致罹災者滾落至開挖底面，造成其右大腿骨折，經附近民眾緊急呼叫救護車送往三軍總醫院內湖院區救治，目前仍住院治療中。

說明：災害現場土石崩落情形，為避免災害持續擴大，現場已先就崩塌部位予以回填，以防止土方再次崩落。

雇主僱用勞工從事露天開挖作業，為防止地面之崩塌及損壞地下埋設物致有危害勞工之虞，應於事前就作業地點及其附近，施以鑽探、試挖或其他適當方法從事調查。

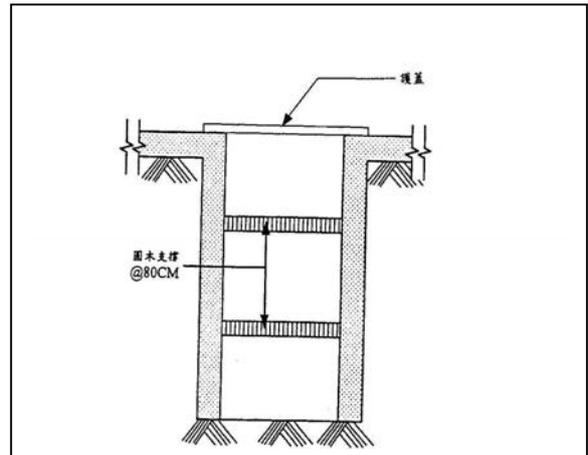
說明：雇主僱用勞工從事露天開挖作業，為防止地面之崩塌，應設事前就作業地點及其附近從事調查，並依調查結果擬訂開挖計畫。

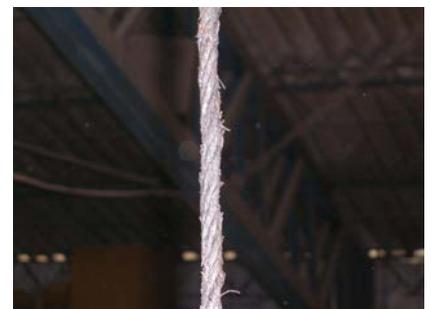
松○○家具有限公司位於臺北市士林區延平北路上，於廠房內設有無製造廠商之中型升降機1座（積載荷重： $250 \times 1.22 \times 2.55 = 777.75\text{Kg}$ ），99年9月28日上午9時左右員工魏○○、林○○、張○○，準備利用廠房內升降機將2個櫃子從2樓搬運至1樓，下降至車廂底部距離地面210公分處時，因鋼索(9 mm、2掛、安全係數：10.1)突然斷裂，3名員工連同搬運櫃子直接墜落至1樓地面，因該座升降機下方未設置緩衝器，魏員及林員承受一定的撞擊力道，致膝蓋、腳踝受挫骨折。經通報消防局119，將2員送至臺北市私立新光吳火獅紀念醫院住院觀察，目前已無大礙，意識清楚。

說明：鋼索磨損情形(未斷裂部分)。

1. 雇主對於升降機之構造，應符合升降機安全檢查構造標準，對於中型升降機設置完成時，應實施荷重試驗，確認安全後，方得使用。
2. 雇主對於設計上專供載貨用之升降機，應嚴格落實不得搭載人員。
3. 雇主應依規定對升降機之鋼索每月至少實施檢查一次。
4. 雇主對升降機之製造、維護、保養作業，應委由經升降機製造型式檢查合格之廠商施作。

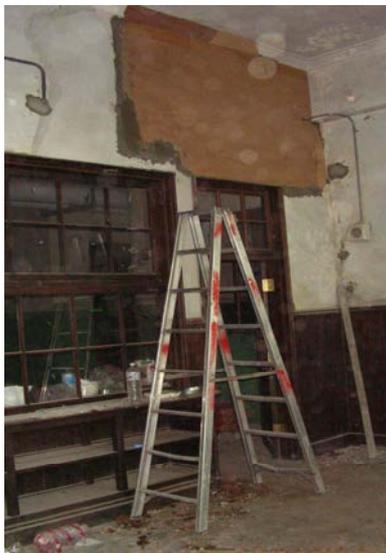
99年10月26日下午4時30分許，位於信義區光復南路某泥作工程，勞工楊○○使用高度2.3公尺之合梯從事室內牆面破損修補作業，因重心不穩墜落地面，造成右前額挫傷、顱骨及頸椎骨折，經通報消防局119，緊急送往國泰綜合醫院，經手術治療後已無大礙。

說明：受傷勞工當時使用之合梯（高度 2.3 公尺）。

- 1、雇主對於高度二公尺以上之處進行作業，勞工有墜落之虞者，應以架設施工架或其他方法設置工作台。
 - 2、雇主對新僱勞工或在職勞工於變更工作前，應使其接受適於各該工作必要之安全衛生教育訓練。
- (撰稿人 楊家昌 991028)

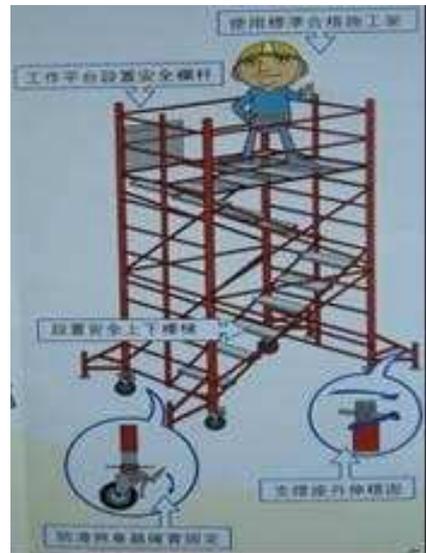
說明：二公尺以上之處進行作業，勞工有墜落之虞者，應以架設施工架或其他方法設置工作台。

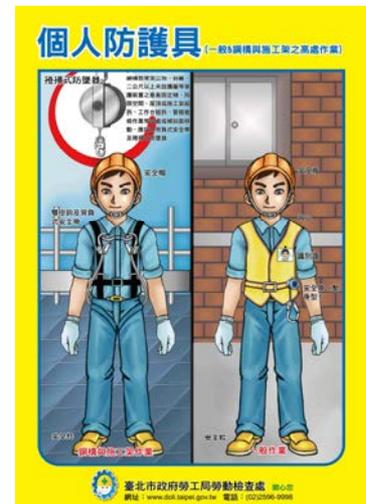
本市於 99 年 10 月 30 日上午 11 時左右，在林森北路某新建工程發生一件勞工受傷災害，一名工人於地下 3 樓利用取土口將模板材料吊運至地下 4 樓，當時因作業拆除取土口部分護欄，惟吊運過程中未確實使用安全帶等必要之防護具，現場亦未設鉤掛安全帶之設備，致使勞工吊運作業時踩空，自地下 3 樓墜落至地下 4 樓(墜落高度約 4.5 公尺)，經緊急聯絡 119 送往財團法人馬偕紀念醫院臺北院區救治。

說明：從事吊料時，作業勞工須依規定配帶使用安全帶。

- 1、事業單位與承攬人、再承攬人分別僱用勞工共同作業時，為防止職業災害，原事業單位應採取左列必要措施：一、設置協議組織，並指定工作場所負責人，擔任指揮及協調之工作。二、工作之連繫與調整。三、工作場所之巡視。」之規定。
- 2、雇主對於在高度二公尺以上之高處作業，勞工有墜落之虞者，應使勞工確實使用安全帶、安全帽及其他必要之防護具。

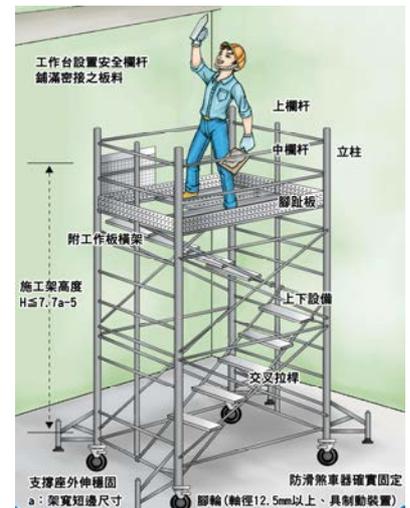
說明：使用移動式施工架作業。

- 1、雇主對於進入營繕工程工作場所作業人員，應提供適當安全帽，並使其正確戴用。
- 2、雇主對於在高度2公尺以上之處所進行作業，勞工有墜落之虞者，應以架設施工架或其他方法設置工作台。
- 3、雇主對新僱勞工或在職勞工於變更工作前，應使其接受適於各該工作必要之安全衛生教育訓練。

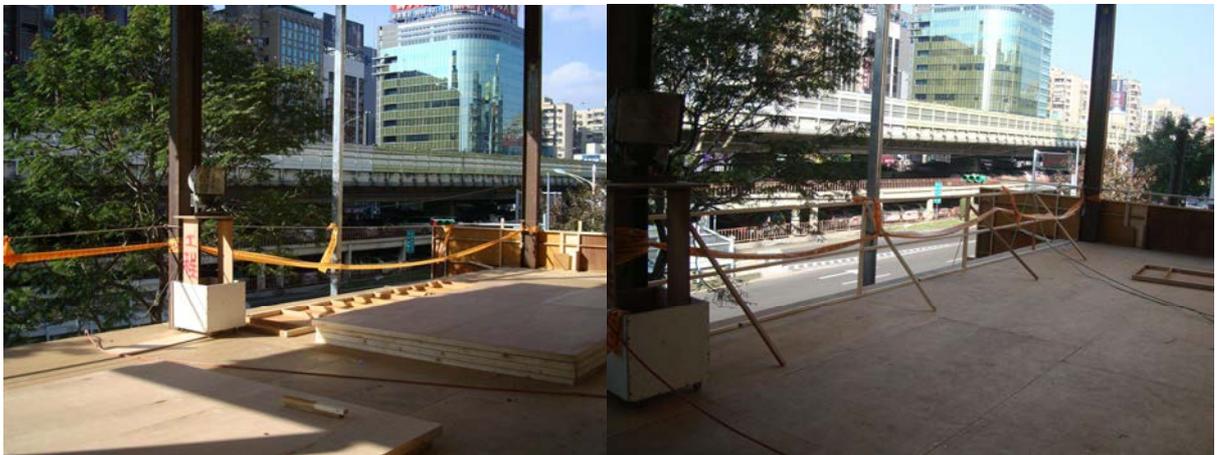
99 年 12 月 18 日莊○室內裝修工程有限公司所僱勞工林○
○（以下稱罹災者）至建國北路 1 段○○號樣品屋新建工程從事
木工作業。當日下午 13 時 30 分許，罹災者與同事於工地 2 樓欲
搬運角材至樓板邊緣作業地點，當時 2 樓板邊緣開口處並未設置
護欄，2 人搬運之角材不慎自邊緣處掉落，2 人即被掉落之角材
拉下並墜落至 1 樓，墜落高度約 3 米，造成罹災者臉部及手部撕
裂傷，經附近民眾緊急呼叫救護車送往財團法人馬偕紀念醫院台
北總院治療，目前已返家休養。

說明：2 樓板邊緣開口處僅設置警示帶及
繩索，未設置符合規定護欄，並無
防止人員墜落之效果。

雇主對於高度 2 公尺以上之屋頂、鋼樑、開口部分、階梯、
樓梯、坡道、工作台、擋土牆、擋土支撐、施工構台、橋樑墩柱
及橋樑上部結構、橋台等場所作業，勞工有遭受墜落危險之虞
者，應於該處設置護欄、護蓋或安全網等防護設備。

說明：雇主對於高度 2 公尺以上之開口部
分，勞工有遭受墜落危險之虞者，
應於該處設置護欄、護蓋或安全網
等防護設備。

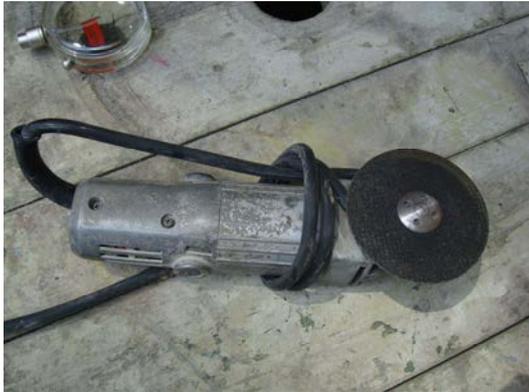
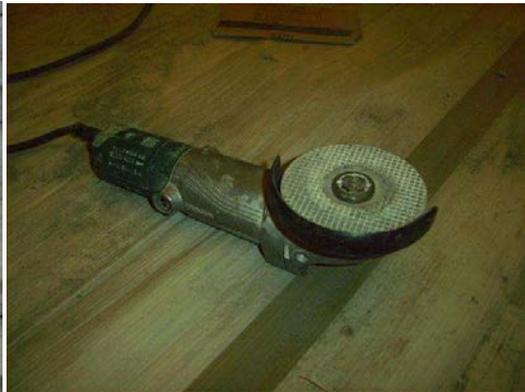
99 年 7 月 5 日上午誼○工程股份有限公司計有勞工 4 人在民權東路 6 段○○中心職務官舍新建工程 B2 棟屋突頂水箱，進行防水墩側牆修補作業，罹災者黃○○拿著砂輪機切除過長之植筋，疑是手沒拿穩導致被砂輪機割傷手腕，經該公司杜○○送至三軍總醫院內湖院區治療，於 7 月 7 日中午出院，現在家休養。

說明：未設安全防護設備之砂輪機。 說明：設置安全防護設備之砂輪機。

使用砂輪機等電動手工具切割物件時，應注意其安全防護設備是否完備，切割作業時，應務必小心，以免造成不必要之傷害。

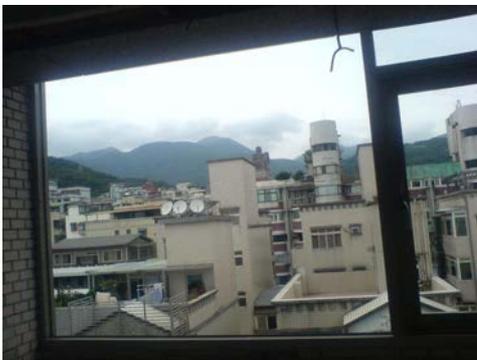
99年7月6日下午4時許，行義路某大樓7樓裝修工地正進行門窗玻璃安裝作業，勞工張○○等3名勞工使用吸盤準備將強化玻璃搬至窗戶旁進行安裝時，強化玻璃忽然碎裂，造成張○○、周○○割傷，經通報消防局119將其送至振興醫院治療，其中張○○雙手割傷，經開刀治療後已無大礙，周○○則於治療後，因無大礙，當天即返家。

說明：現場原欲安裝玻璃之窗戶（1.8m*2.0m）。

搬運玻璃等易碎物品時，應注意搬運物品狀態（如是否損傷），避免物品碎裂，造成人員傷害。

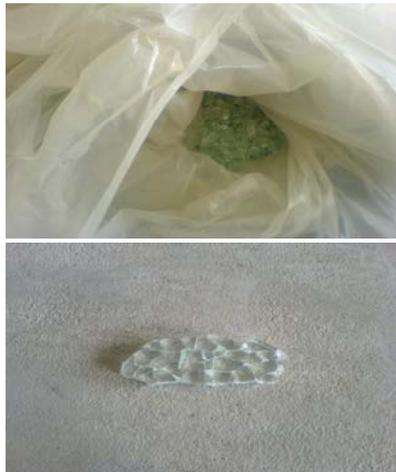
說明：強化玻璃碎片。

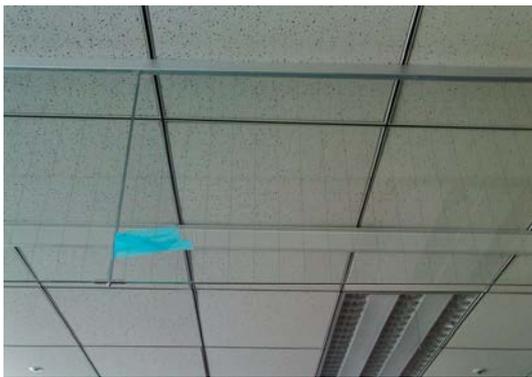
99年7月30日晚間10時許，經貿2路某大樓7樓裝修工地正進行防煙垂壁玻璃安裝作業，罹災勞工劉○○在搬運廢棄玻璃時，因玻璃破裂割傷劉○○右手臂內側，經通報消防局119將其送至內湖三軍總醫院治療，經手術縫合後已無大礙，當天即返家。

說明：現場已安裝之防煙垂壁玻璃
(120cm *50cm)。

搬運玻璃等易碎物品時，應注意搬運物品狀態（如是否損傷），避免物品碎裂，造成人員傷害。

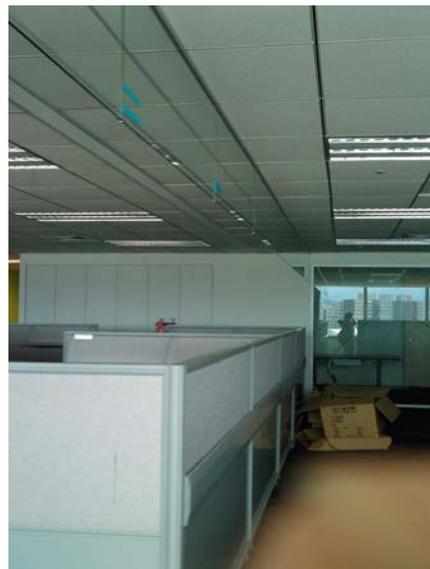
說明：裝修工地現場，防煙垂壁玻璃安裝位置。

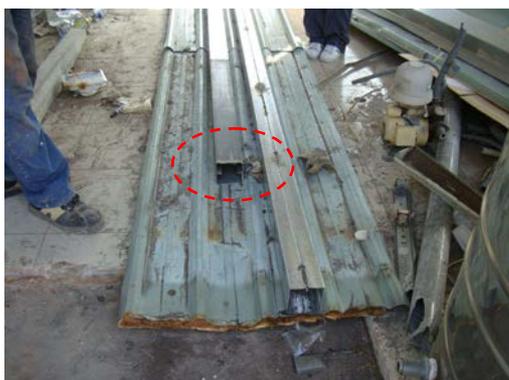
99年8月3日上午11時許，罹災者何○○於福德路民宅裝修工程中，以無護罩之切割型研磨機切割H型鋼，造成研磨機刀片破裂並飛刺入何○○左胸口，經通報消防局119，將何○○送至新光醫院治療後已無大礙，當日即出院。

說明：待切之H型鋼。

- 1、切割用研磨機應依規定裝置護罩、護蓋或其他適當之安全裝置。
- 2、雇主對新雇勞工或在職勞工於變更工作前，應使其接受適於各該工作必要之安全衛生教育訓練。

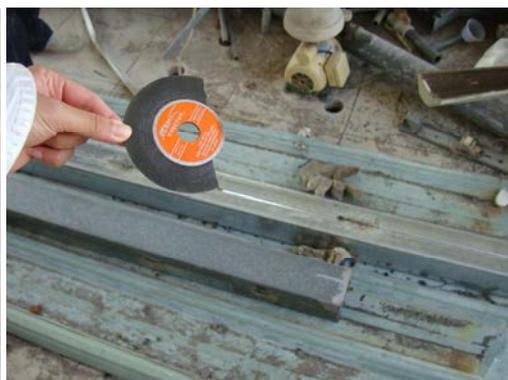
說明：破裂之刀片。

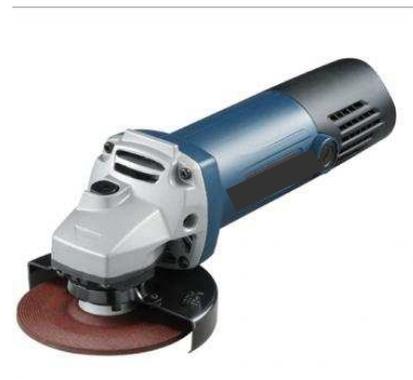
說明：切割機應設護罩。

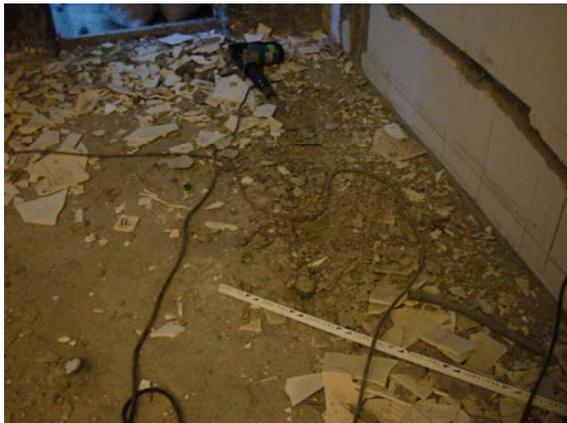
99年8月16日下午14時許，於政大一街某民宅裝修工程，勞工李○○欲將地板打除後之磁磚碎片裝袋，不慎被磁磚碎片尖銳處割傷手腕，經通報消防局119，將李○○送至臺北市立萬芳醫院治療後已無大礙，當日即出院。

說明：施工現場遍佈磁磚碎片。

- 1、對於搬運、置放有刺角物、凸出物時，應置備適當之手套等防護具，並使勞工確實使用。
- 2、雇主對新雇勞工或在職勞工於變更工作前，應使其接受適於各該工作必要之安全衛生教育訓練。

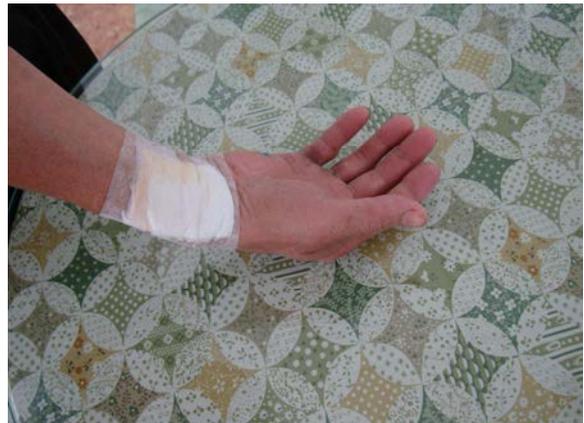
說明：受傷勞工右手腕遭磁磚碎片割傷。

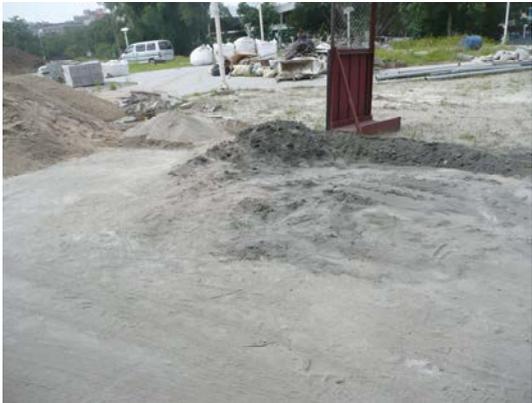
99年7月6日上午8時30分許陳○○（即振○工程行）有多名勞工於圓山公園內從事泥作作業(花臺)，罹災者賴○○於工區行走時疑因天氣炎熱跌倒撞擊停在工區內未行駛之鏟土機(小山貓)而受傷，工地人員通報 119 救護車送至財團法人馬偕紀念醫院(臺北院區)，隔天送往財團法人馬偕紀念醫院(淡水院區)治療，於7月7月出院，現在家休養。

說明：勞工賴○○於行走時跌倒處。

天氣炎熱需長期暴露於戶外作業時應注意水分補充，同時應有適當陰涼處供勞工休息。

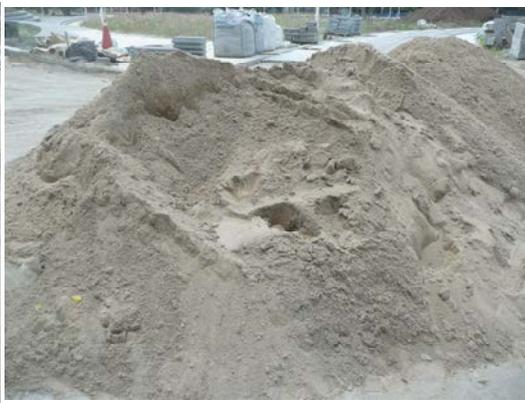
說明：跌倒後倒在沙堆上。

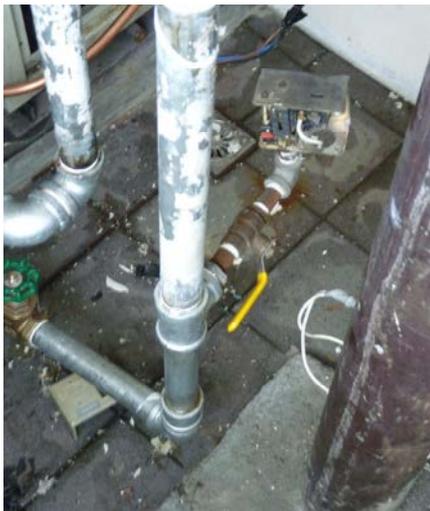
照片說明：
纏繞絕緣電線感電地點。

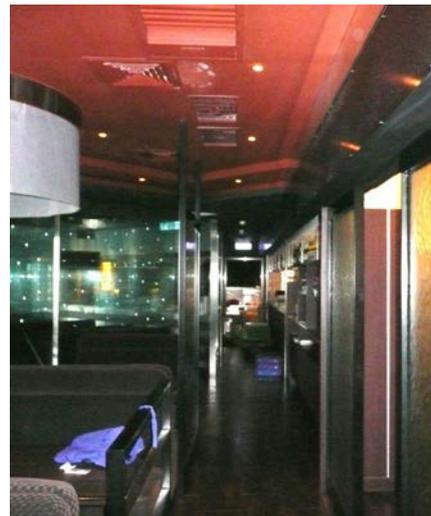
○○機電股份有限公司承攬○○有限公司冷氣清潔維護工程，○○機電股份有限公司勞工蘇○○(罹災者)要前往廚房打開水源以便清洗作業，因一時腳滑跌倒，導致左腳膝蓋直接撞擊地面，致使膝關節脫臼且骨頭裂傷，經通報消防局 119 將其送至臺安醫院急救，目前住院休養中。

照片說明：
罹災者跌倒地點。

1. 雇主對擔任規定工作之勞工，應依其工作性質，施以勞工安全衛生在職教育訓練。
2. 雇主對於勞工工作場所之通道、地板、階梯，應保持不致使勞工跌倒、滑倒、踩傷等之安全狀態，或採取必要之預防措施。
(撰稿人 王信雄 990915)

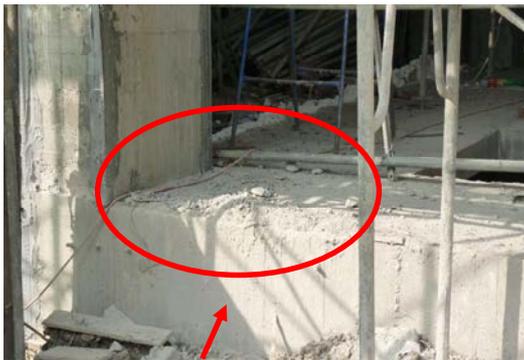
99年12月4日早上約10時14分許維○營造有限公司所僱點工蕭○○負青清潔工作（點工公司：黃○○（即昕○工程行））於該工地A棟及B棟間之排風口處進行清潔檢拾垃圾，因地面有細砂，導致不慎滑倒，造成右手腕挫傷後內湖三軍總醫院治療。目前已出院在家休養。

說明：事發位置。

對於勞工工作場所之通道、地板、階梯，應保持不致使勞工跌倒、滑倒、踩傷等之安全狀態，或採取必要之預防措施。（撰稿人 李政峯 991223）

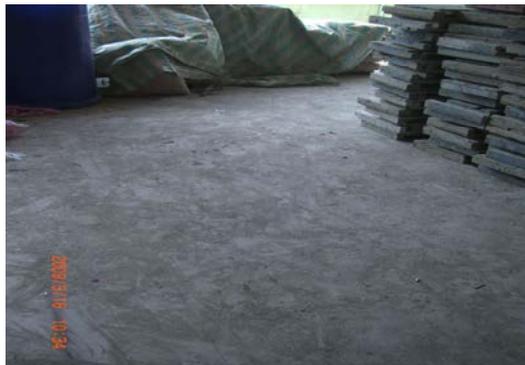
說明：對於勞工工作場所之通道、地板、階梯，應保持不致使勞工跌倒、滑倒、踩傷等之安全狀態，或採取必要之預防措施。

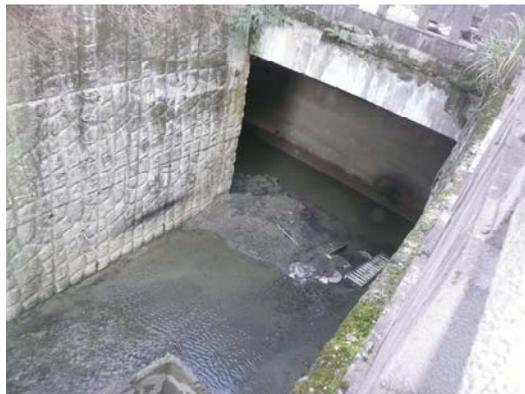
12月27日品○營造有限公司勞工林○○（以下稱罹災者）從事河川疏濬工程，當日下午罹災者駕駛鏟土機(小山貓)於涵洞內做淤泥清除工作時，在走下鏟土機時，因涵洞內溼滑及踩空而跌倒，右小腿撞到鏟土機支架而導致骨折，經送往三軍總醫院內湖院區救治並開刀治療，於100年1月3日出院返家休養。

說明：勞工林○○作業處涵洞。

對於勞工工作場所之通道、地板、階梯等，應保持不致使勞工跌倒之安全狀態，或採取必要之預防措施。

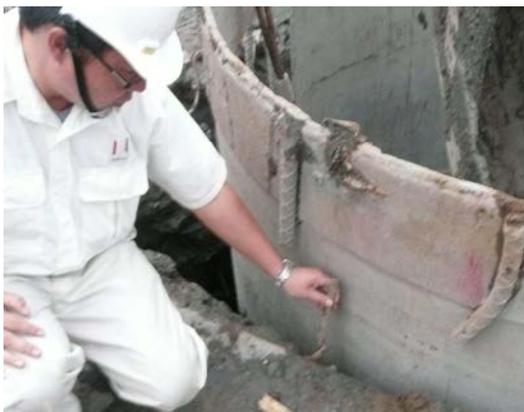
99年7月8日下午約4時20分許同○營造工程股份有限公司於該工地進行拔除基樁（編號25）之套管，罹災者林○○於距該基樁約15公尺處進行觀測吊車拔除基樁套管中是否有偏移，開始拔套管後過沒多久，就叫一聲後倒在地上，研判是拔除基樁之套管時，將鋪面預留筋往上彎折，導致鋼筋斷裂後，撞傷罹災者林員額頭，經該工地所長張○○趕緊叫救護車送至臺北市立聯合醫院陽明院區治療，已於7月15日出院，現在家休養。

說明：斷裂之鋪面預留筋。

進行拔除基樁套管作業前，應依其事業規模、特性，訂定勞工安全衛生管理計畫，執行工作環境或作業危害之辨識、評估及控制，以免作業中造成不必要之傷害。

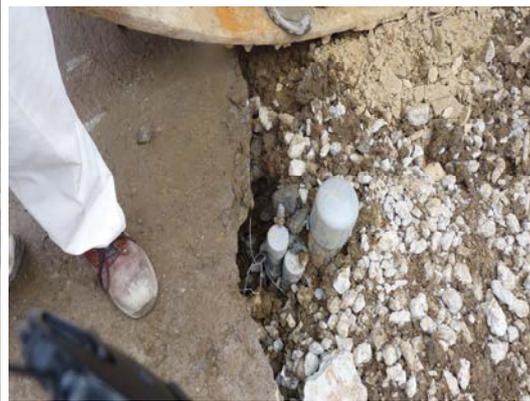
說明：作業前應作危害辨識，並將鋪面預留筋切除後再進行拔除基樁套管作業。

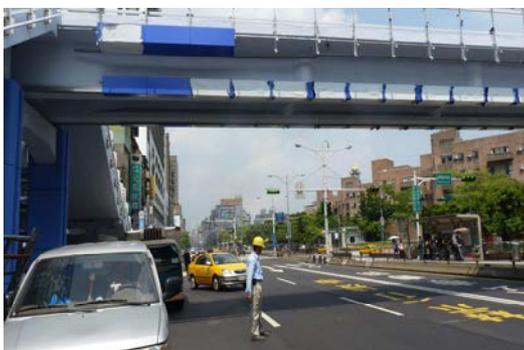
99年9月15日，錫○金屬有限公司為進行羅斯福路人行陸橋美化改善工程，於道路上施工管制區內設置移動式施工架，罹災者蘇○○於該施工架上進行鋁包板包覆作業。凌晨約3時50分左右，某機車（車號CPS-○○○）行經該路段，突然衝入施工管制區域，於撞倒施工管制區使用之三角錐及連桿後，再撞倒蘇員所使用之移動式施工架（此時蘇員正走下移動式施工架），造成罹災者蘇員由移動式施工架上墜落（高度約1.5公尺）。經工地主任周○○趕緊叫救護車送至三軍總醫院治療，目前正住院觀察中。

說明：事發位置。

- 1、進行道路作業前，應依其事業規模、特性，訂定勞工安全衛生管理計畫，執行工作環境或作業危害之辨識、評估及控制，以免作業中造成不必要之傷害。
- 2、雇主對於使用道路作業，應設置適當交通號誌、標示或柵欄；使用於夜間之柵欄，應設有照明或反光片等設施。如設置號誌、標示或柵欄等設施，尚不足以警告防止交通事故時，應設置交通引導人員。
- 3、雇主對於使用道路作業之工作場所，作業人員應戴有反光帶之安全帽及穿著顏色鮮明有反光帶之施工背心，以利辨識。

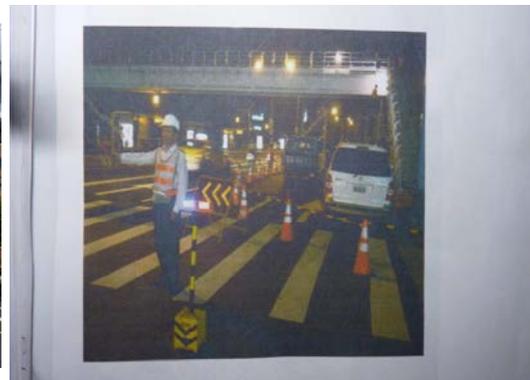
說明：作業前應作危害辨識，並依規定進行道路作業。

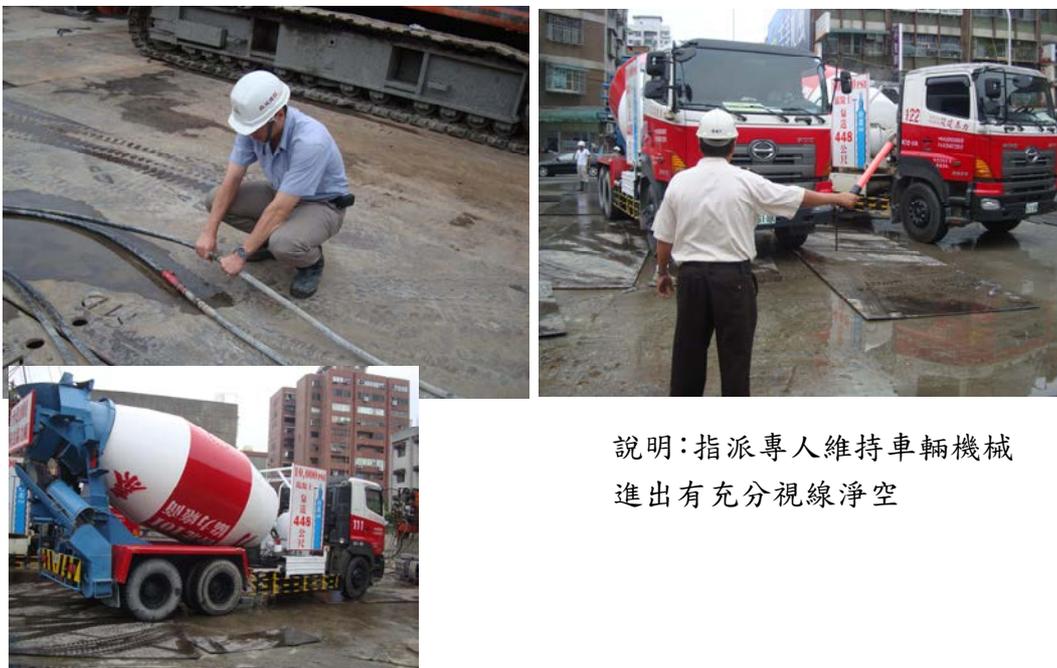
99年10月6日下午，憲○工程有限公司勞工紀○○在工地從事高壓輸送管路接頭組裝，同時間工地正進行連續壁單元澆置，力○建設企業股份有限公司為配合灌漿作業，其混凝土輸送車輛須進出工地。研判因紀○○作業地點位於混凝土輸送車輛行經動線及視覺死角，致紀員被混凝土車輛撞擊，經送財團法人馬偕紀念醫院救治，初步判定為左手手指及右手上臂骨折，須住院開刀治療。

說明：人員與車輛同時間作業，未維持車輛機械進出有充分視線淨空。

雇主對於工作場所人員及車輛機械出入口處，應維持車輛機械進出有充分視線淨空。車輛機械出入頻繁之場所，應置交通引導人員，引導車輛機械出入。

說明：指派專人維持車輛機械進出有充分視線淨空

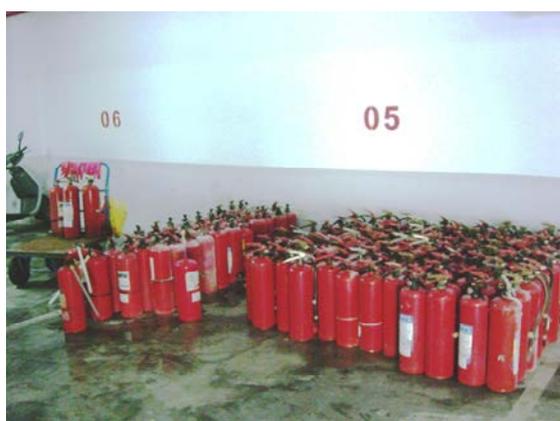
當日約下午 13 時 30 分左右，林君更換滅火器藥粉後，未確實將滅火器鋼瓶上方的開關壓把鎖緊，導致林君灌裝加壓氮氣時，該壓力氣體將未鎖緊的滅火器開關壓把瞬間飛出，以致擊傷林君右大腿內側鼠蹊部，造成撕裂傷，送至財團法人振興醫院急救，當天 19 時轉送臺北市立聯合醫院萬芳院區進行縫合醫治手術後，99 年 7 月 19 日上午 10 時出院。

永○消防工程實業有限公司勞工林○慶遭滅火器開關壓把飛出擊傷地點（臺北市北投區行義路 186 巷○○8 號地下 1 樓停車場）。

- 1、 雇主對從事滅火器藥粉更換作業勞工應依法實施教育訓練，使勞工能確實將滅火器鋼瓶上方的開關壓把鎖緊後再灌裝加壓氮氣，並不應將滅火器鋼瓶上方的開關壓把朝向作業勞工身體面向。
- 2、 雇主對可能發生物體飛散危害勞工之虞的滅火器藥粉更換作業，應置備有適當之安全帽及防護面罩或其他適當防護具供勞工使用。

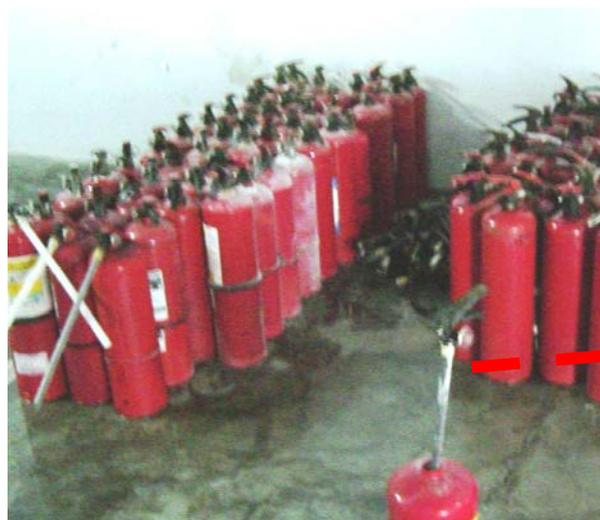
永○消防工程實業有限公司勞工林○慶遭擊傷之滅火器之開關壓把照片（臺北市北投區行義路 186 巷○○8 號地下 1 樓停車場）。

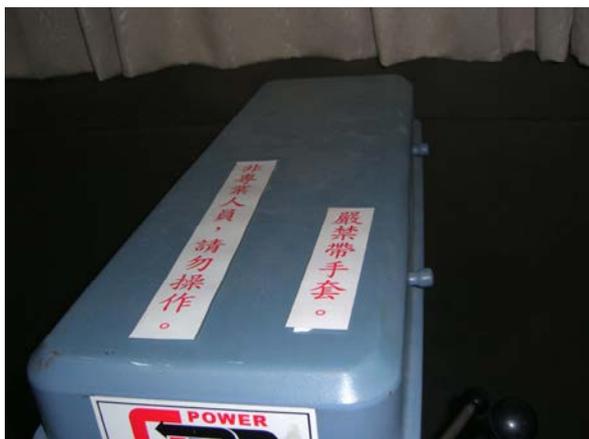
說明：使用鑽孔機作業，勞工手指有觸及之虞者，應明確告知並標示勞工不得使用手套。

1. 雇主對新雇勞工或在職勞工於變更工作前，應使其接受適於各該工作必要之安全衛生教育訓練，以免因不當操作致造成人員傷害。
2. 勞工使用鑽床機械作業時，應以安全夾具固定鑽床物品，勿逕以手部固定物品，致因鑽床機械震動導致物品滑動，造成鑽床機械傷害手部。

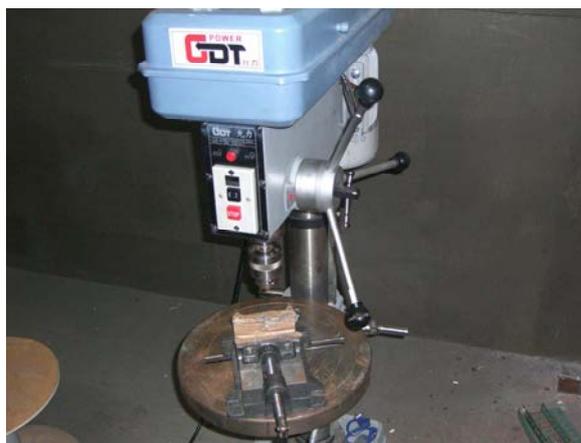
說明：勞工使用鑽床機械作業時，應以安全夾具固定鑽床物品

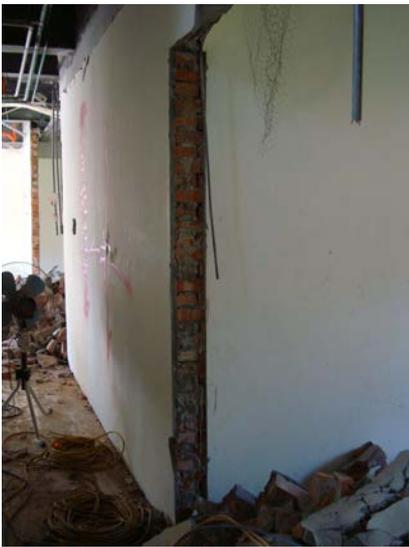
說明：倒塌牆面區。

- 1、具有危險之拆除作業區，雇主應設置圍柵或標示，禁止非作業人員進入拆除範圍內，並選任專人於現場指揮監督。
- 2、雇主對於結構物之牆拆除時，應以支撐、繩索等控制，避免其任意倒塌。
- 3、雇主對新雇勞工或在職勞工於變更工作前，應使其接受適於各該工作必要之安全衛生教育訓練。

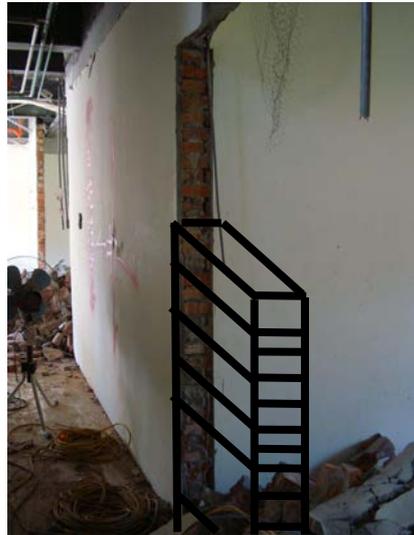
說明：倒塌牆之尺寸：高 140 cm * 寬 11 cm * 長 23 cm。

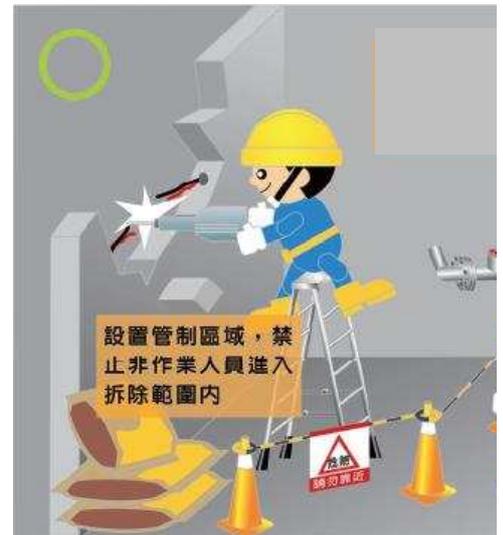
說明：具有危險之拆除作業區，應設置圍柵或標示，禁止非作業人員進入拆除範圍內，並選任專人於現場指揮監督。

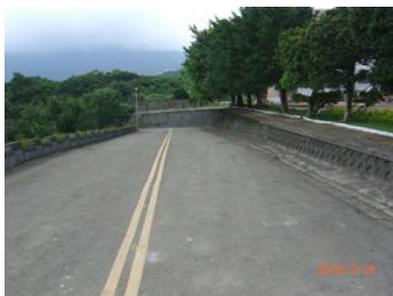
99年7月17日山○營區南側圍牆新建工程進行圍牆混凝土澆置，由謝○○（即合○企業社）進行混凝土運送作業。當天勞工李○○駕駛預拌混凝土車於第1次進行混凝土卸料時，已發現煞車氣管破裂，僅由現場人員簡單修理後駛離，但其未將車輛送往修車廠進行檢修。同車進行第2次混凝土卸料時，發生第2次煞車故障，導致預拌混凝土車沿下坡道路下滑約225公尺後，於道路彎道處發生翻倒並撞破圍牆，造成勞工李○○右側鎖骨骨折，經通報110由救護車送往行政院國軍退除役官兵輔導委員會臺北榮民總醫院急救，目前返家休養中。

說明：預拌混凝土車在斜坡卸料，因第2次煞車故障發生滑行。

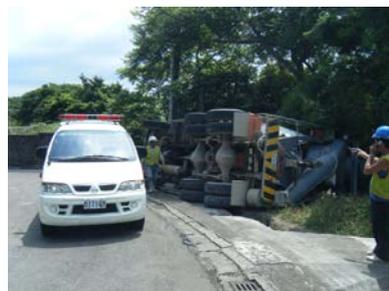
說明：預拌混凝土車煞車故障，滑行後翻倒並撞倒圍牆。
