# 臺北市職業災害案實錄彙編 第10期

2011.07.01-2011.9.30

臺北市政府勞工局勞動檢查處編印

2011年 11月22日

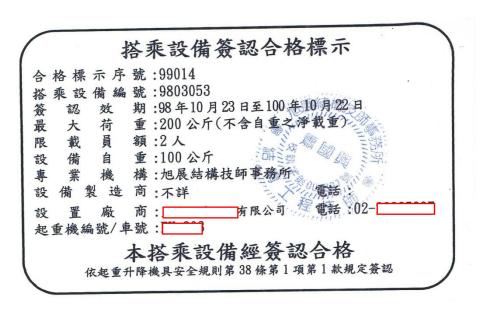
範例:搭乘設備簽認合格標示

1、搭乘設備(含熔接、鉚接、鉸鏈等部分之施工),應委託中央主管機關 認可專業機構(依技師法登記及執業之機械或結構技師)簽認,其簽認 效期最長二年;效期屆滿或構造有變更者,應重新簽認之。

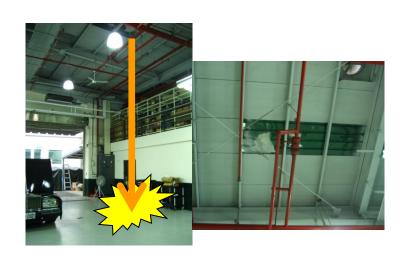
作業勞工不慎踏穿屋頂透光塑膠 板,墜落至室內一樓地面。

- 1、對於高度 1.5 公尺以上之高處作業,應設置符合規定之安全上下設備。
- 2、屋頂作業應設置適當強度且寬度 30 公分以上之踏板或裝設安全護網。
- 3、雇主對所僱勞工,應依其工作性質施以勞工安全衛生教育訓練。

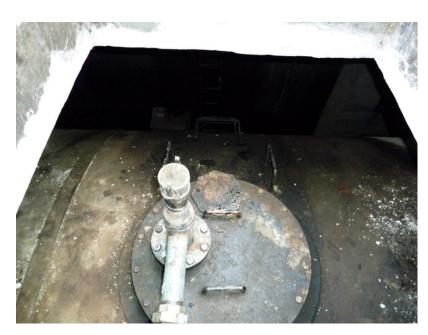
說明:柴油油槽注油口(勞工於油口鎖螺絲作業時,未掛安全帶,導致滑落 高度2.5公尺槽底,骨折)

雇主對於在高度二公尺以上之高處作業,勞工有墜落之虞者,應使 勞工確實使用安全帶、安全帽及其他必要之防護具。

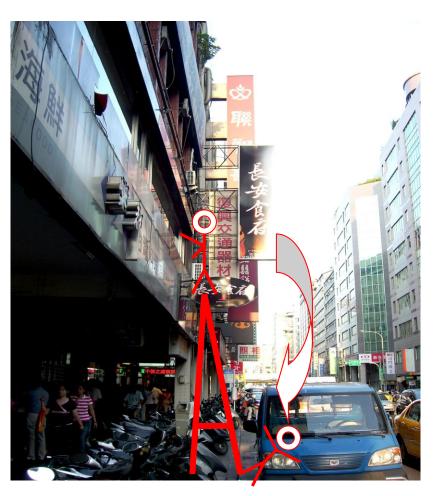
照片:罹災者站在高度2米4合梯從事廣告招牌電線作業時不慎墜落之模擬照片。

- 1. 雇主對於在高度二公尺以上之處所進行作業,勞工有墜落之虞者, 應以 架 設 施 工 架 或 其 他 方 法 設 置 工 作 台。
- 2. 雇主對於在高度二公尺以上之高處作業,勞工有墜落之虞者,應使勞工確實使用安全帶、安全帽及其他必要之防護具。
- 3. 雇主應對勞工實施有關二公尺以上高處作業相關安全注意事項之教育訓練。

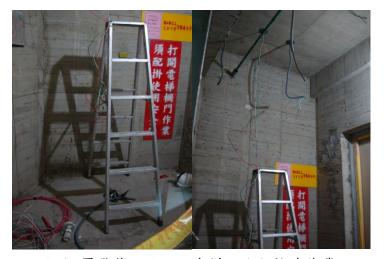
說明:罹災勞工於6尺合梯上進行接線作業, 不慎感電墜落至地面受傷。

- 1、接線作業前務必切斷電源,避免活線作業。
- 2、接線作業應使作業勞工戴用絕緣用防護具。
- 3、原事業單位與承攬人、再承攬人僱用勞工共同作業時,工作場 所負責人對於進行作業之工作場所應確實巡視,又對於該場所 之危害,應予以連繫調整其工作所必要之安全防護設備或措施。

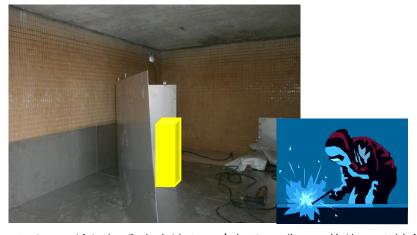
說明:不銹鋼板置放請採取繩索捆綁、護網、擋樁、限制高 度或變更堆積等必要措施,使之穩固,勿傾倒而傷及 作業人員。

雇主對於堆置物料,為防止倒塌、崩塌或掉落,應採取繩索捆綁、護網、 擋樁、限制高度或變更堆積等必要措施;對於搬運、置放、使用有刺角物、 凸出物時,應置備適當之手套等並使勞工確實使用。

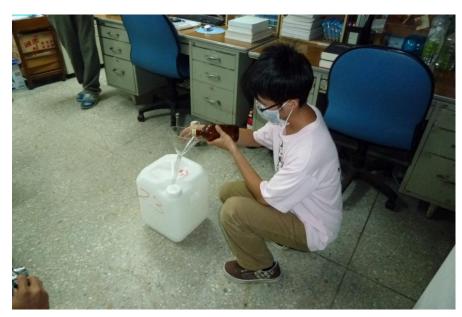
說明:模擬圖(於處理水質酸洗廢液混合時,於桶內造成反應 放熱爆裂,使硫酸廢液噴濺而出,故特定化學物質之作 業場所,需使用必要防護具)

- 1. 雇主對曾使用於特定化學物質之搬運、儲存之容器或包裝,應採取 不致使該物質飛散之措施;保管時應堆置於一定之場所。
- 2. 雇主對製造、處置或使用特定化學物質之作業場所,應依下列規定 置備與同一工作時間作業勞工人數相同數量以上之適當必要防護具, 並保持其性能及清潔,使勞工確實使用。
