臺北市職業災害案實錄彙編

第 12 期

2012.01.01-2012.03.31

臺北市政府勞工局勞動檢查處編印

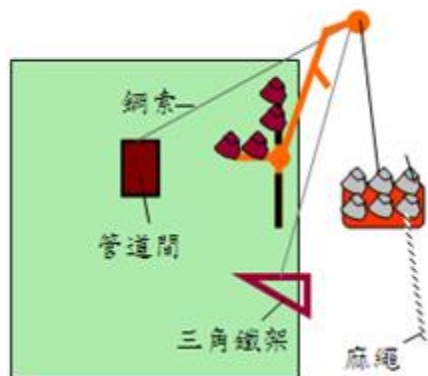
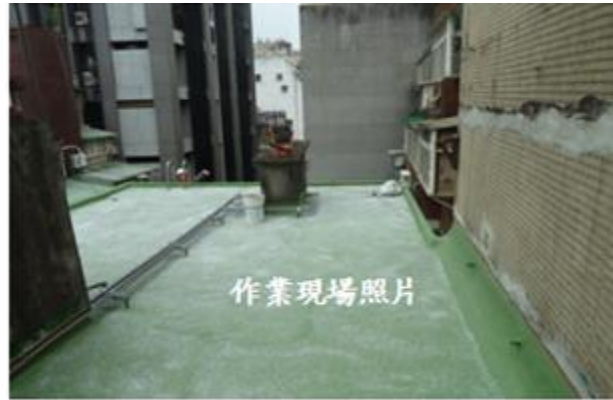
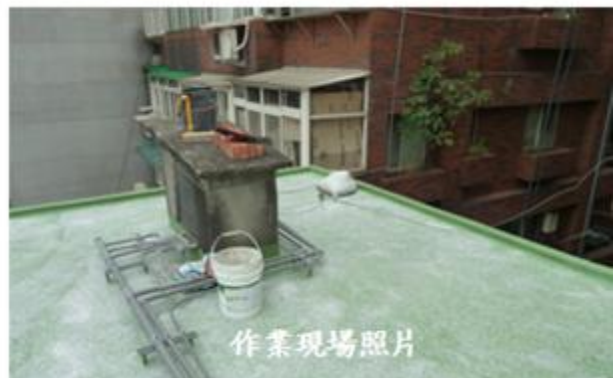
5樓屋突處作業地點模擬圖

101 年 1 月 11 日上午 11 時 28 分許勞工許○○於臺北市中山區中山北路 2 段○○號 5 樓屋突之地坪處使用捲揚機進行吊料作業時，不慎連同捲揚機墜落至地面 1 樓，經現場人員緊急通報消防局前往急救，但現場已宣告不治死亡。

說明：作業地點模擬圖。

- 1、雇主使勞工以捲揚機等吊運物料時，應依下列規定辦理：一、安裝前須核對並確認設計資料及強度計算書。二、吊掛之重量不得超過該設備所能承受之最高負荷，且應加以標示。……九、應設有防止過捲裝置，設置有困難者，得以標示代替之。十、吊運作業時，應設置信號指揮聯絡人員，並規定統一之指揮信號。
- 2、雇主對於在高度 2 公尺以上之高處作業，勞工有墜落之虞者，應使勞工確實使用安全帶、安全帽及其他必要之防護具。
- 3、雇主對於高度 2 公尺以上之屋頂、鋼樑、開口部分、階梯、樓梯、坡道、工作台、擋土牆、擋土支撐、施工構台、橋樑墩柱及橋樑上部結構、橋台等場所作業，勞工有遭受墜落危險之虞者，應於該處設置護欄、護蓋或安全網等防護設備。
- 4、應訂定自動檢查計畫，實施自動檢查。
- 5、雇主應依本法及有關規定會同勞工代表訂定適合其需要之安全衛生工作守則，報經檢查機構備查後，公告實施。
- 6、雇主應對作業勞工施以從事適於各該工作及預防災變所必要之安全衛生教育訓練，並留存紀錄備查。

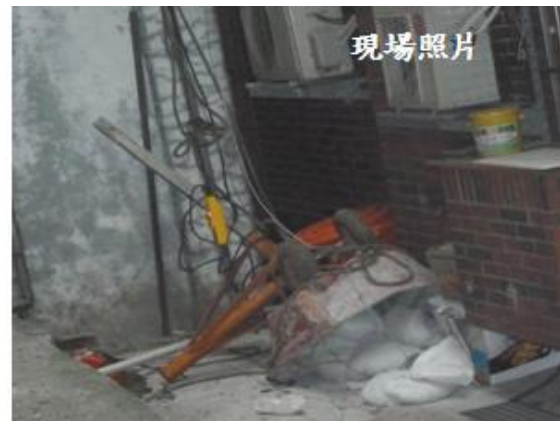
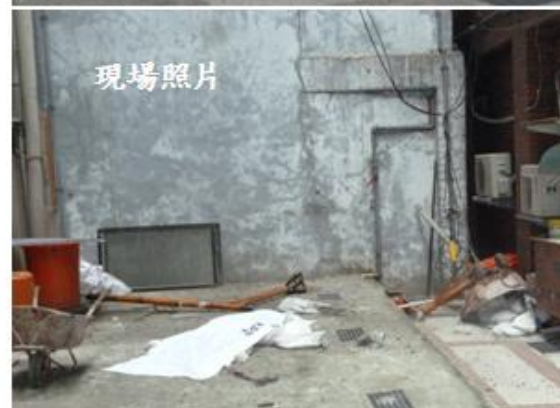
說明：罹災者墜落位置圖。

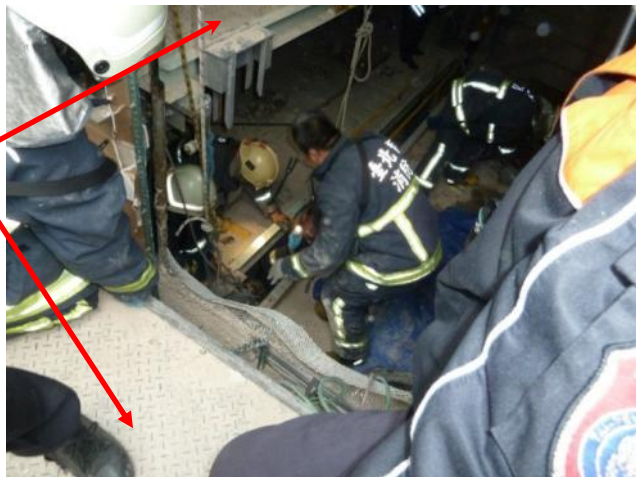
災害狀況 1

101 年 3 月 12 日臺北市中山區一處機械停車塔拆除工地，中午十二時多，工人楊先生於停車塔第七層平台打除接近鋼架部分之防火泥以便後續鋼架切除工作，中午休息欲跨過停車井到塔外平台下樓用餐時，不料停車塔上方的拆除工人正由位於停車塔第 1 層平台的工頭啟動上下平台載運下來，將他向下夾落至第六層平台突出之鋼架上，壓夾死亡至 15 時整方被消防局拉出壓夾處。

構造物拆除區未設置能使勞工安全出入的通路且未先行完成鄰近通道之人員保護設施。

- 一、雇主於拆除構造物前，應先切斷構造物電源，並拆除其配電設備及線路；且應先行完成鄰近通道之人員保護設施。
- 二、雇主於拆除構造物時，應按序由上而下逐步拆除；且應設置適當設施足以維護下方勞工之安全後，才使勞工同時在不同高度之位置從事拆除作業。
- 三、雇主對構造物拆除區，應設置能使勞工安全出入的通路。
- 四、雇主對勞工於高差超過一．五公尺以上之場所作業時，應設置能使勞工安全上下之設備。
- 五、雇主對於機械開始運轉有危害勞工之虞者，應規定固定信號，並指定指揮人員負責指揮。

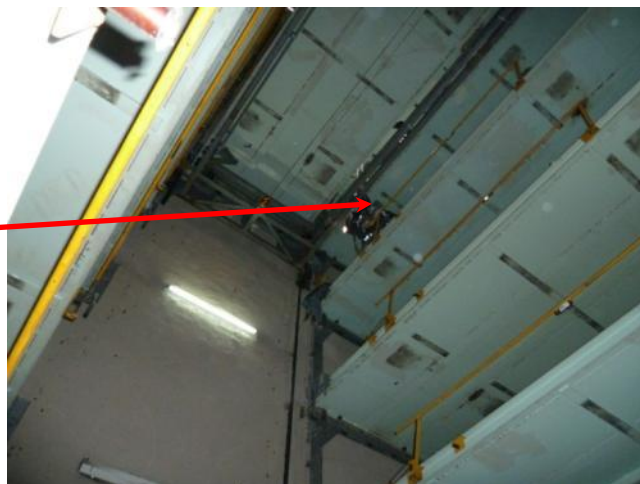
災害狀況 2

未設置足以維護下方勞工安全之適當設施且未設置能使勞工安全上下之設備。

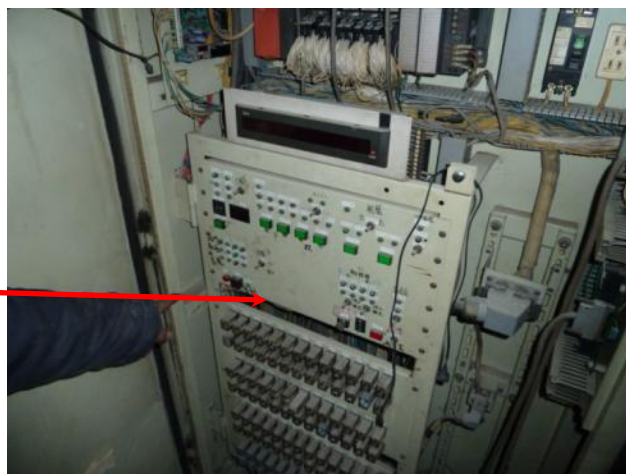
災害狀況 3

未先切斷構造物電源，並拆除其配電設備及線路。

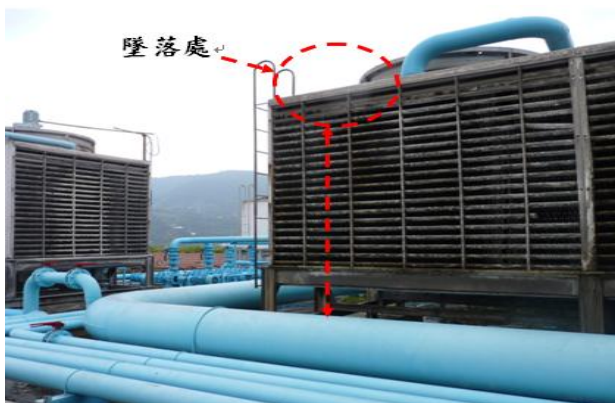
101年1月10日上午9時許，忠誠路○○○百貨公司外包商台○公寓大廈管理維護股份有限公司之勞工陳○○至頂樓水塔進行例行性空調保養工作，於水塔上方移動時，因腳部踩踏位置過於靠近水塔外緣，以致腳部打滑墜落至地面（水塔高度約2.5米），腳部著地後，頭部撞擊到水塔下方水管外緣之鋼筋（該員於現場施作時，雖有穿戴安全帽，惟因頤帶未確實扣牢，以致墜落地面時安全帽鬆脫），造成頭部撕裂傷，緊急送至振興醫院急救，復原狀況良好，並於當日下午出院返家休養。

1. 雇主對於在高度 2 公尺以上之高處作業，勞工有墜落之虞者，應使勞工確實使用安全帶、安全帽及其他必要之防護具。
2. 雇主對於勞工有墜落危險之場所，應設置警告標示，並禁止與工作無關之人員進入。
3. 雇主對於勞工工作場所之通道、地板、階梯，應保持不致使勞工跌倒、滑倒、踩傷等之安全狀態，或採取必要之預防措施。

說明：高度二公尺以上作業，應設置防護設備以避免墜落危害發生。

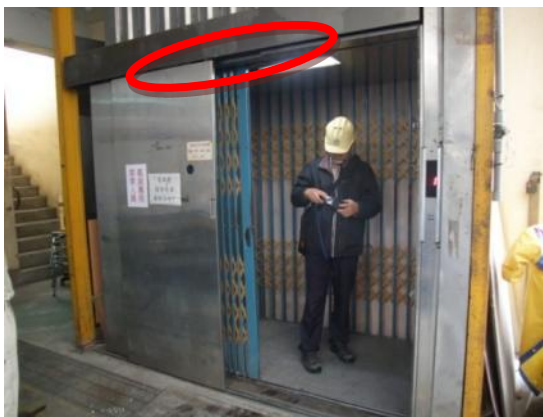
101 年 1 月 13 日下午 5 時 58 分許，統○○有限公司勞工張○○至大南路金○有限公司一樓升降機出入口搬取物品時，該升降機乘場門連鎖裝置失效，且現場照明設備不足而顯昏暗，致使勞工張○○開啟升降機一樓乘場門後，無法知悉車廂未在一樓，即步入而自一樓墜落至地下一樓之升降機機坑內，緊急送醫治療後並無大礙。

說明：職災發生地點採光照明不足  
(乘場門外未裝設照明設備)。

1. 雇主應對升降機進行每年及每月定期檢查，以維持安全裝置之正常運作。
2. 雇主應加強勞工安全衛生教育訓練，告知勞工使用升降機之危害與正確操作流程，及設計上專供載貨用之升降機不得搭載人員。
3. 雇主對於勞工工作場所之採光照明應有充分之光線。
4. 進入電梯前，要先確認車廂是否停於所在樓層，以避免連鎖裝置失效時，使用電梯發生墜落的災害。
5. 發現連鎖裝置失效時，應立即通知專業廠商處理。

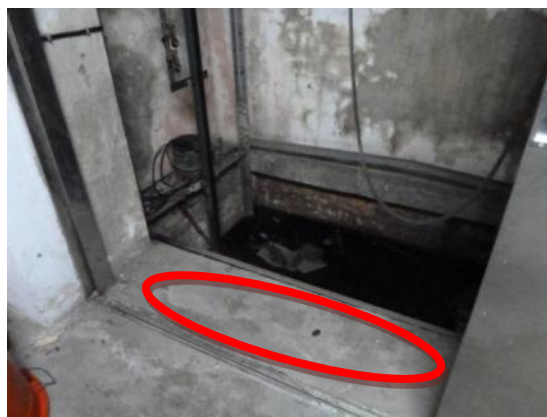
說明：勞工墜落於地下一樓機坑。

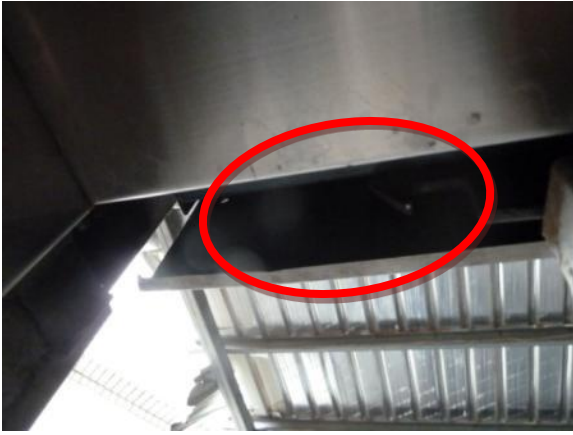
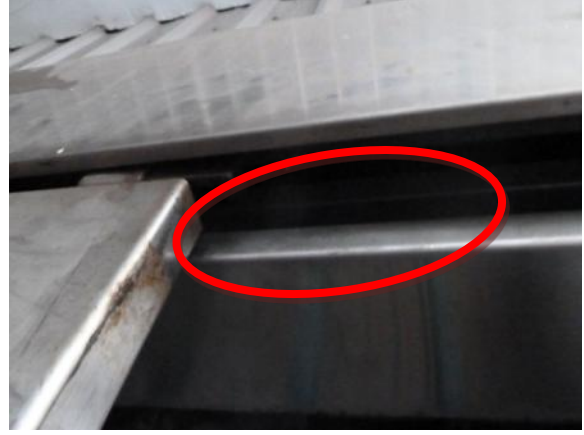
說明：升降機一樓乘場門連鎖裝置。

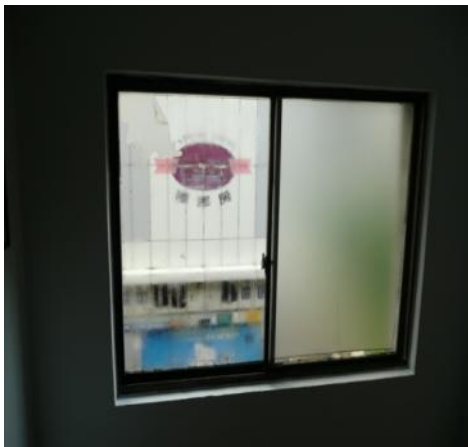
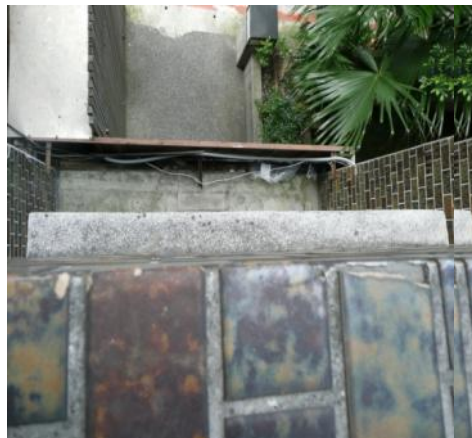
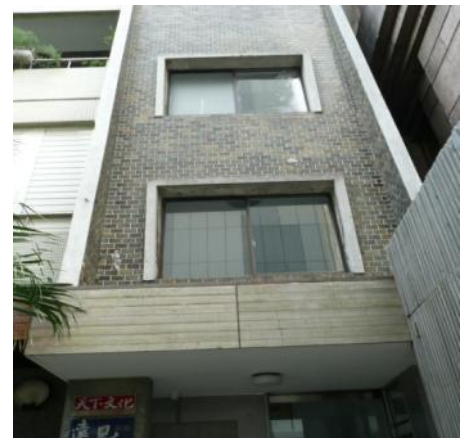
甲清潔公司承攬松江路某出版公司辦公樓層環境清潔管理工作，平時派駐 1 名勞工負責室內清潔維護，因業主要求拆除大樓樓梯窗外附著於玻璃窗面的膠膜，乃指派乙勞工於 101 年 2 月 11 日至現場獨自作業。是日上午 10 時，乙勞工在 3 樓樓梯處無任何安全防護即跳出窗外，立於雨庇拆除窗戶膠膜，不慎筆直墜落至 2 樓外牆凸出平台，落地時身體失衡，頭頂撞擊附近硬物致 6 公分撕裂傷，肢體亦多處擦傷，不久送至馬偕醫院縫針敷藥，當日下午 2 時離院回家休養。

說明：從 3 樓樓梯處向外拍攝窗戶

說明：3 樓窗外俯視圖

說明：事故現場全照圖

1. 雇主使勞工在不熟悉的場所工作前，應確實檢視週遭環境實況，以評估各種潛在危害，於決定作業流程後採行有效防止事故發生之安全措施。
2. 雇主使勞工於高度二公尺以上處所進行作業時，應以架設施工架或其他方法設置工作台，並要求勞工確實使用安全帶、安全帽等必要之防護具。
3. 雇主不宜使勞工單獨從事高處作業，應指派其他勞工在場協助監督，以策安全。
4. 雇主對勞工應施以從事工作及預防災變所必要之安全衛生教育訓練。

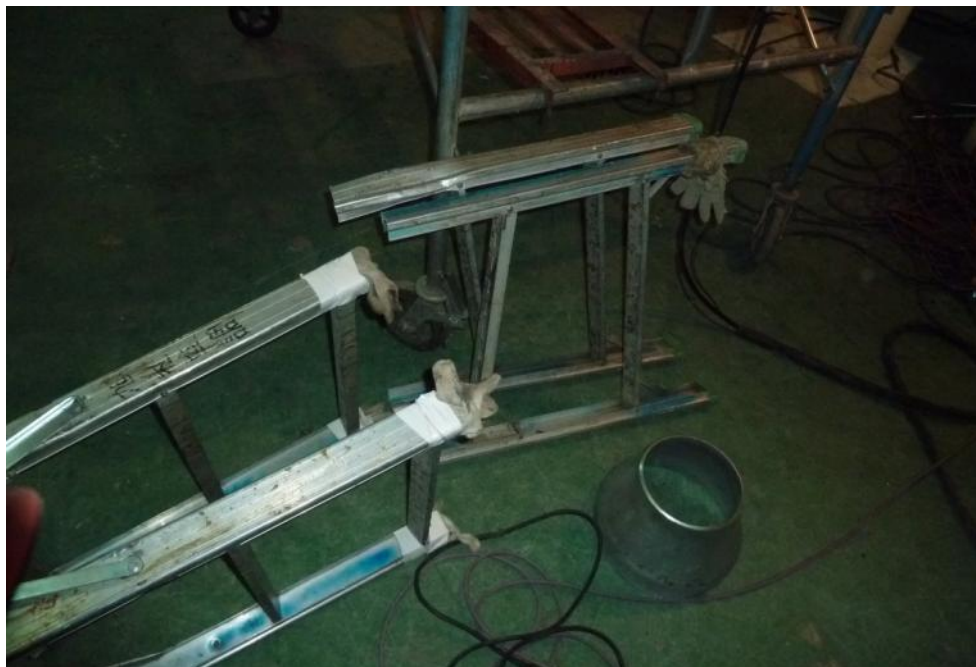
101年3月4日下午約4時54分台○○利股份有限公司僱用之勞工林○○，於○悅飯店使用不合格之合梯，進行空調系統管線汰換工程作業，因金屬彎管接頭未確實焊接固定而掉落砸至合梯，導致合梯變形翻覆使勞工林○○因而失去重心跌落至地左手骨折，經緊急送往臺北醫學大學附設醫院醫治，並於隔日開刀後，轉至一般病房休息。

說明：雇主對於使用之合梯，未符合具有堅固構造及安全之梯面，且材質不得有顯著損傷或腐蝕之規定。

雇主對於使用之合梯，應符合具有堅固構造及安全之梯面，且材質不得有顯著損傷或腐蝕之規定。

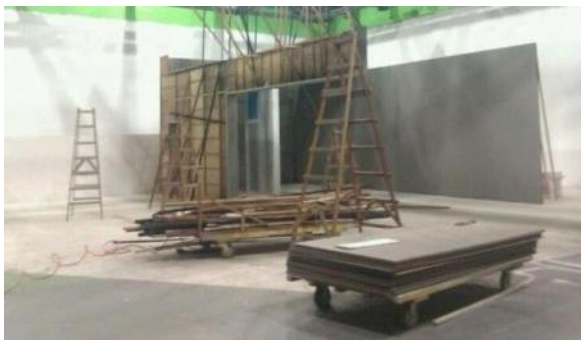
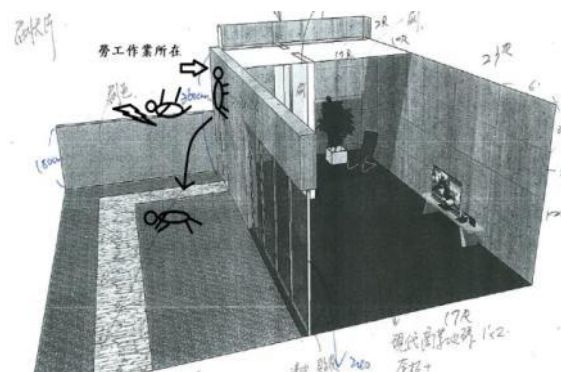
罹災者擔任○力制作有限公司燈光助理，當日該公司向利○數位影音科技股份有限公司承租攝影棚搭設布景，罹災者於廣告拍攝時站立於2.4公尺高的景片後，手持珍珠板(反光片)進行補光，一時重心不穩而墜落至地面鋪設之人工草皮，墜落過程中擦撞到側邊高度1.8公尺的景片，造成右側胸骨挫傷，右手掌背及左手肘關節處擦傷，事發後經現場製片撥打119送往國防醫學院三軍總醫院急救，目前意識清楚，經診治整體傷勢並無大礙，惟醫生建議住院2日觀察，目前已出院返家休養。

說明：搭設景片現場。

說明：墜落示意圖。

- 1.對於在高度二公尺以上之高處作業，勞工有墜落之虞者，應使勞工確實使用安全帶、安全帽及其他必要之防護具。
- 2.雇主對新僱勞工或在職勞工於變更工作前，應使其接受適於各該工作必要之安全衛生教育訓練。
- 3.雇主應依其事業規模特性,訂定勞工安全衛生管理計畫。

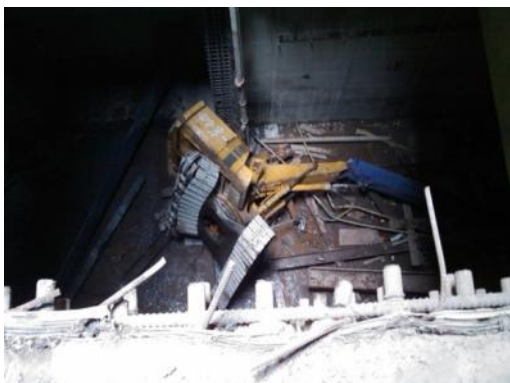
101 年 3 月 31 日上午 11 時 16 分許，勞工宋○○於某捷運工地穿堂層之工作井操作挖掘機進行 H 型鋼（長 7 公尺、重 1.624 公噸）吊運作業。過程中因型鋼碰撞吊料口周圍樓板，造成重心不穩失去平衡，向下急墜，挖掘機因無法負荷型鋼重量，連人帶車遭型鋼拖入吊料口，墜落至軌道層（落距 13 公尺），造成罹災勞工雙腳骨折、肺部內出血受傷，經通報消防局 119 將其送至財團法人馬偕紀念醫院臺北總院治療，目前住院觀察中。

說明：挖掘機因無法負荷型鋼重量，連人帶車遭型鋼拖入吊料口，墜落至軌道層（落距 13 公尺）

- 1、雇主應於作業前評估施工可能產生之危害及對應應採取之安全防護措施。挖掘機（怪手）設計用途為鏟掘土方，吊掛重物應使用適當之起重機具設備。
- 2、原事業單位與承攬人分別僱用勞工共同作業時，對於型鋼吊掛危險性作業之工作場所應確實巡視、連繫與調整改善承攬人之工作場所之危害。

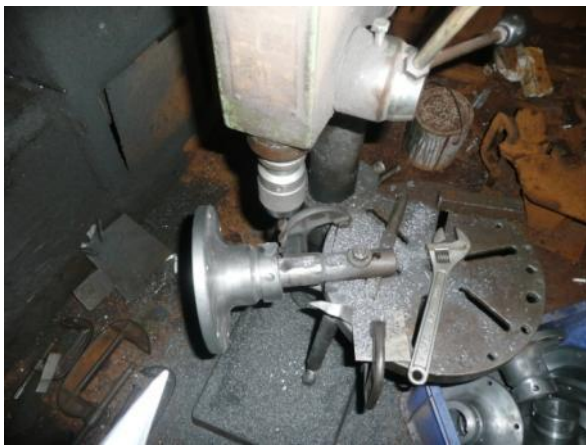
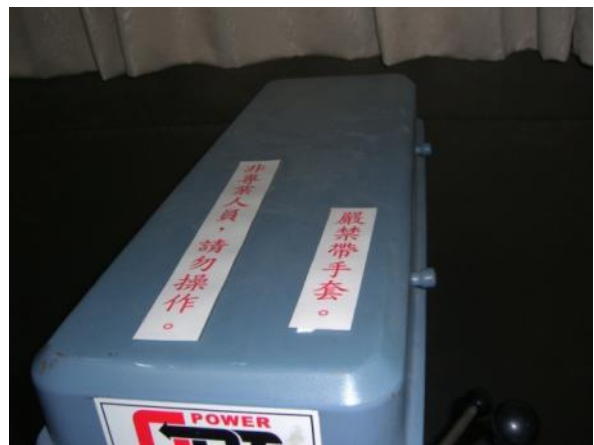
本市於 101 年 2 月 20 日下約 14 時 30 分許在中山區松江路，勞工吳○○於從事風扇葉片軸座鑽孔作業時，因配戴棉質手套致因鑽孔機之鑽頭卡住左手手套而將其食指鑽傷，經送醫治療縫合已無大礙並返家休養。

1. 雇主對於鑽孔機之旋轉刀具作業，勞工手指有觸及之虞者，應明確告知並標示勞工不得使用手套。
2. 雇主對新僱勞工或在職勞工於變更工作前，應使其接受適於各該工作必要之安全衛生教育訓練，以免因不當操作致造成人員傷害。

說明：使用鑽孔機作業，勞工手指有觸及之虞者，應明確告知並標示勞工不得使用手套。

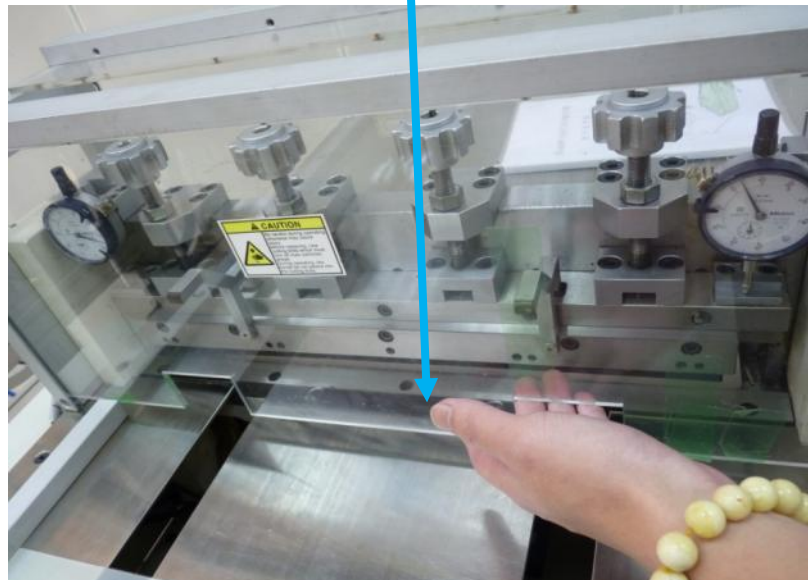
101年3月5日上午9時30分許，陽光街有○科技股份有限公司之新進勞工李○○在操作切片機時，因機台刀片上有殘膠而欲清理時，未將機台電源先關掉，導致左手4指被作動之刀片切傷，緊急送至三總醫院急救，手指經緊急縫合，已於3月8日出院返家休養。

1. 雇主對於機械之掃除、上油、檢查、修理或調整有導致危害勞工之虞者，應停止相關機械運轉及送料。
2. 雇主對新僱勞工或在職勞工於變更工作前，應使其接受適於各該工作必要之安全衛生教育訓練。
3. 雇主應依勞工安全衛生法及有關規定會同勞工代表訂定適合需要之安全衛生工作守則，並報檢查機構備查後，公告實施。
4. 雇主應依規定，按其規模置勞工安全衛生人員。

說明：雇主對於機械之掃除、上油、檢查、修理或調整有導致危害勞工之虞者，應停止相關機械運轉及送料。

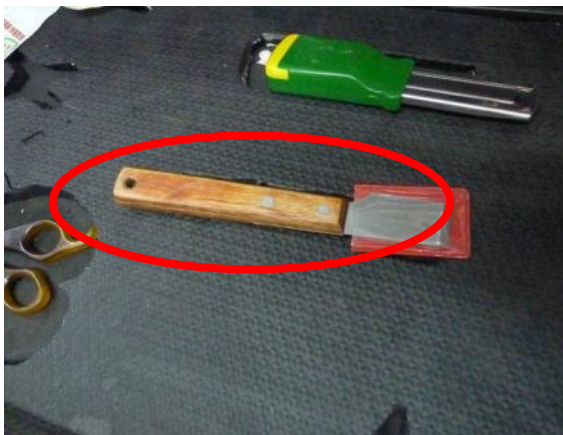
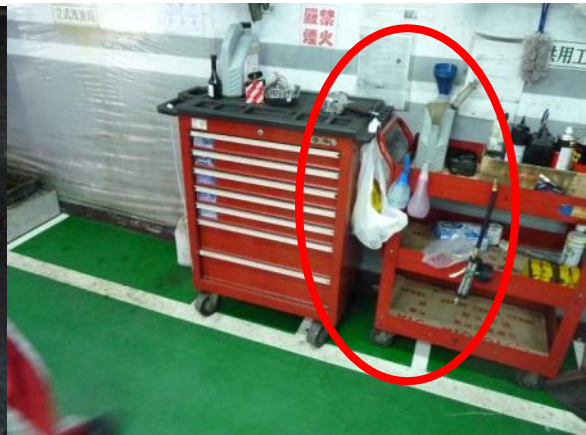
101年3月14日下午15時30分許，和平東路北○汽車股份有限公司大○分公司之勞工鄭○○正使用刮刀從事清除異物作業時，因操作姿勢不正確，不慎刮傷右手中指，罹災者因疼痛蹲坐在地上，該事業單位緊急送罹災者至臺北市立聯合醫院仁愛院區急救，復原狀況良好，並於當日下午出院返家休養。

說明：罹災者工作之工作檯，並於受傷後蹲坐於地面。

1. 雇主應依有關規定會同勞工代表訂定適合其需要之安全衛生工作守則，並使勞工應切實遵行。
2. 雇主對實際工作之勞工，應依其工作性質，使其接受勞工安全衛生在職教育訓練。

說明：使用刮刀作業，應以正確的方式操作以避免受傷危害發生。

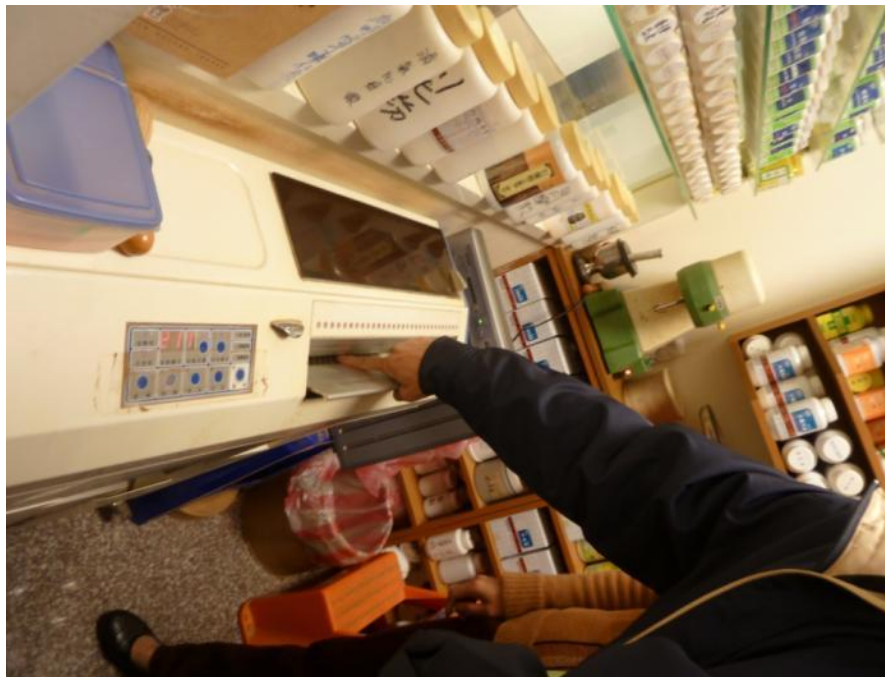
101 年 2 月 1 日下午 15 時許位於石牌路 2 段懸○中醫診所勞工簡○琳，使用藥包填裝機時，準備用右手將刮掃中藥藥粉的鬃毛刷脫落毛屑，由分裝口取出不慎被夾傷食指，經詢問雇主未對勞工施以從事工作及預防災變所必要之安全衛生教育訓練，造成勞工操作機器時被捲或被夾傷，所幸送台北榮總就醫包紮後已無大礙，並於隔日正常上班。

說明：雇主於勞工作業前應施以從事工作及預防災變所必要之安全衛生教育訓練

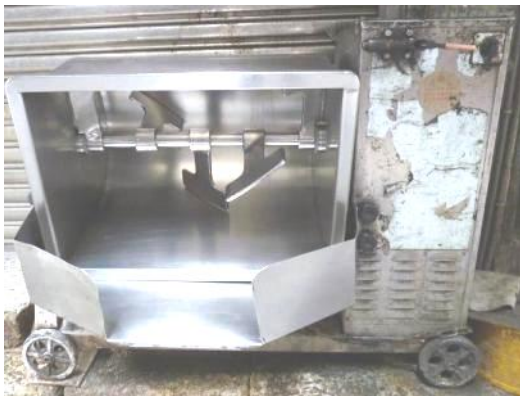
101年2月18日上午07時00分許，林○○於隆昌街某食品製造店以機器攪拌食材過程中，作業人員林○○欲撥下附著於攪拌機葉片中食材，使其均勻攪拌，因未先行關閉機器電源，且徒手伸入攪拌機中，導致撥弄不及，不慎被轉動中攪拌葉片打中右手腕，造成手腕骨折，經通報消防局119，將林君送至臺大醫院手術治療處理後，人員意識清醒並無大礙。

說明：林○○徒手伸入電源未關閉之攪拌機。

- 1、雇主對新僱勞工或在職勞工於變更工作前，應使其接受適於各該工作必要之安全衛生教育訓練。
- 2、雇主對於機械之原動機、雇主對於機械之原動機、轉軸、齒輪、帶輪、飛輪、傳動輪、傳動帶等有危害勞工之虞之部分，應有護罩、護圍、套胴、跨橋等設備。

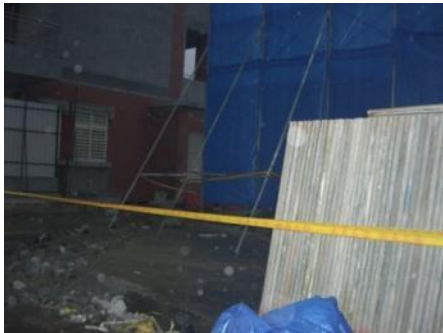
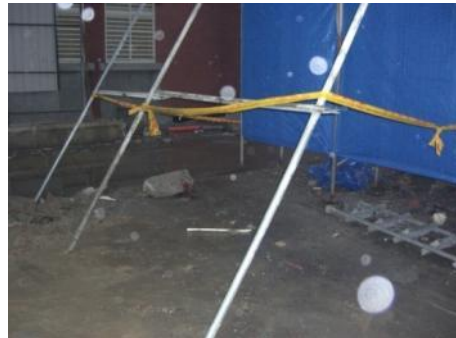
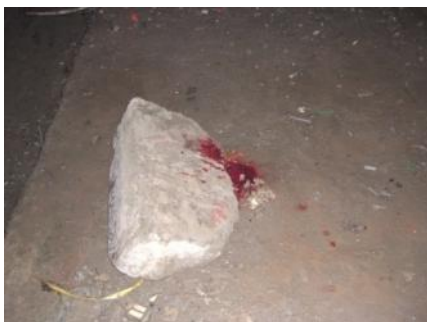
101 年 2 月 24 日 16 時 14 分，○第工程行勞工許○○於哈密街工地從事施工架搬運作業，因天雨路滑，許員於快走時不慎滑倒，安全帽掉落，頭部撞擊石塊，案發後經通知 119 送往財團法人馬偕紀念醫院臺北院區急救，醫治後意識清醒，已轉至普通病房療養中。

說明：傷者許○○從事施工架搬運作業。

說明：傷者許○○搬運作業場所。

說明：因天雨路滑，致許員快走時不慎滑倒，安全帽掉落，頭部撞擊石塊。

- 1、雇主對於勞工工作場所之通道、地板、階梯，應保持不致使勞工跌倒、滑倒、踩傷等之安全狀態，或採取必要之預防措施。
- 2、雇主應依勞安法及其相關規定會同勞工代表訂定適合需要之安全衛生工作守則，報經檢查機構備查後，公告實施。

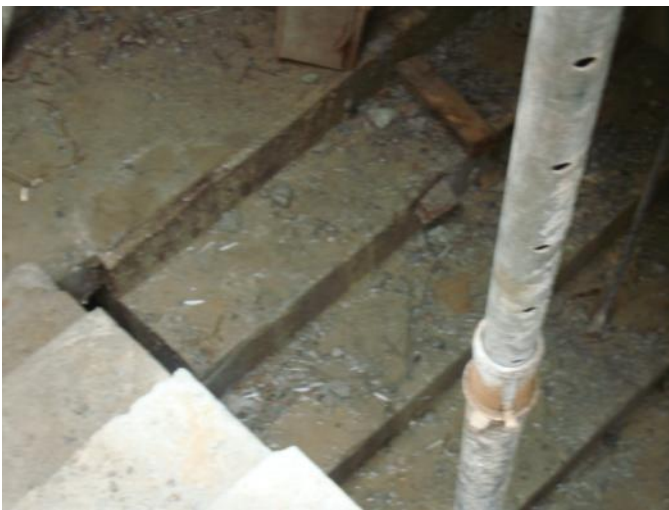
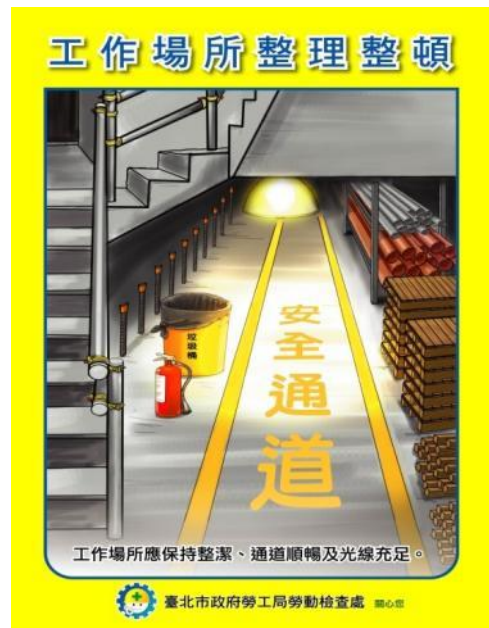
101 年 3 月 21 日上午 9 時許，臥龍街某工地正進行模板作業，罹災勞工郭○○行走於地面通往地下 1 樓樓梯時，不慎踩到模板材殘料跌倒，頭部撞到階梯受傷，經通報消防局 119 將其送至臺北醫學大學附設醫院治療，目前住院觀察中。

說明：罹災者跌倒之樓梯。

1. 雇主對於勞工工作場所之通道、地板、階梯，應保持不致使勞工跌倒、滑倒、踩傷等之安全狀態。
2. 雇主應會同勞工代表訂定適合其需要之安全衛生工作守則。

說明：工作場所之通道、地板、階梯，應保持不致使勞工跌倒、滑倒、踩傷等之安全狀態。

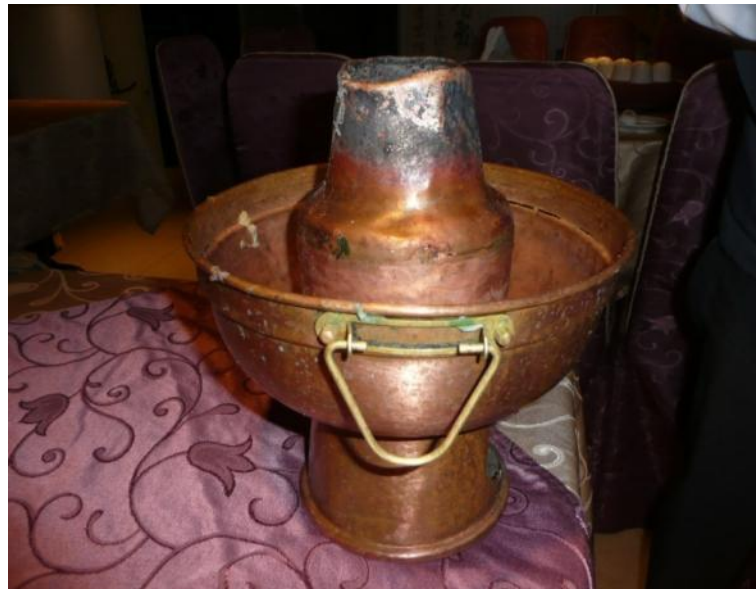
101 年 1 月 10 日下午 21 時許位於濟南路松○樓餐廳勞工○○等三名，於地下一樓收拾餐桌時，因身體不適跑上樓後發生頭暈和嘔吐，經查當日晚間用餐點煮火鍋燃料為木炭且因未將通風設備開啟，造成地下一樓現場一氧化碳濃度異常，所幸送醫後均無大礙，業主表示立即加裝換氣設備，以維護勞工工作環境。

1. 為避免空氣不完全燃燒，雇主對於火鍋等使用炭火或酒精膏作為燃料時，應置於通風良好的場所。
2. 雇主對於勞工工作場所應使空氣充分流通，若於地下室等無法自然通風之場所，必要時應以機械通風設備換氣，使勞工工作場所應使空氣充分流通

說明：使用炭火或酒精膏作為燃料時，應置於通風良好的場所，若於地下室等無法自然通風之場所，易造成一氧化碳危害，必要時需以機械通風設備換氣，使勞工工作場所空氣充分流通。

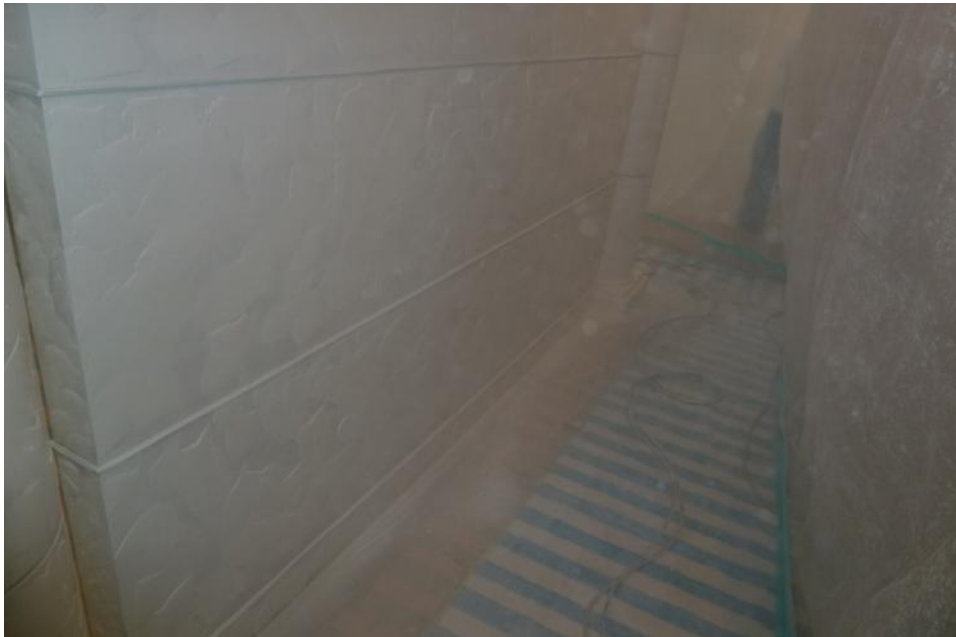
101 年 1 月 19 日下午約 3 時 45 分劉○○僱用之勞工簡○○與陳○○兩人，於松德路民宅室內裝修進行油漆噴塗造型牆面工程作業，因油漆溶劑吸入過量，造成兩人身體不適，緊急送往臺北醫學大學附設醫院，並於當日出院回家休息。

說明：有害氣體作業場所，未設局部排氣裝置、整體換氣裝置或其他方法導入新鮮空氣等措施，致超過有害物容許濃度標準之規定

1. 工作場所內發生有害氣體時，應視其性質，採取密閉設備、局部排氣裝置、整體換氣裝置或以其他方法導入新鮮空氣等適當措施，使其不超過勞工作業環境空氣中有害物容許濃度標準之規定。如勞工有發生中毒之虞時，應停止作業並採取緊急措施。
2. 雇主應使勞工作業環境空氣中有害物濃度，不得超過規定。

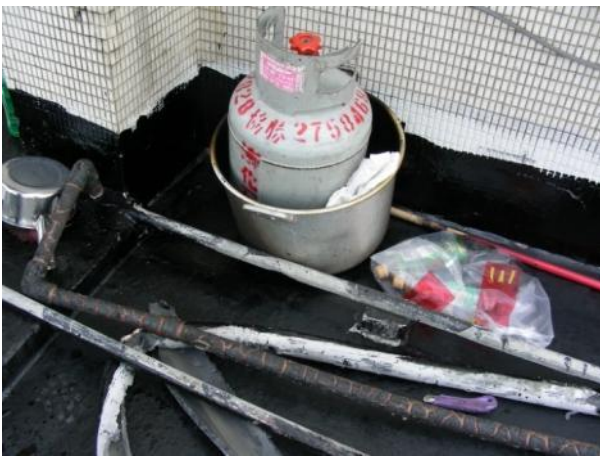
101年3月27日上午11點10分許，優○公司承攬臺北市○○裝修工程之勞工黃○○進行屋頂防水工程，於加熱熱溶膠時，因裝設熱溶膠容器破損造成熱溶膠流出，遇熱起火，造成勞工黃○○前額及右手燒燙傷，經緊急送往國軍松山總醫院治療後，身體並無大礙隨即出院療養。

說明：勞工黃○○進行屋頂防水工程，加熱熱溶膠時，因裝設熱溶膠容器破損造成熱溶膠流出，遇熱起火，造成燒燙傷。

雇主對於勞工使用火爐或其他用火之場所應設置預防火災所需之設備。

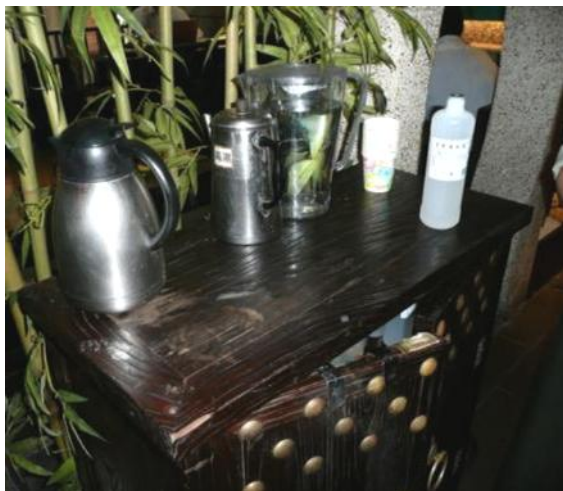
101年3月27日下午17時許，杭州南路集○茶館(即水○軒有限公司)之勞工黃○○擔任外場服務生，因客人食用之小火鍋之酒精膏將使用完畢，罹災者未按教育訓練教導之標準程序操作，逕於操作台上將原有酒精膏盤添加酒精膏，並未更換新的酒精膏盤，疑似因原有酒精膏盤內仍有餘火，餘火瞬間上竄發生爆炸，致罹災者臉部及右手臂遭燒傷，緊急送至臺大醫院急救，當晚送至加護病房觀察，預計隔日轉入普通病房。

說明：罹災者於操作台上替客人食用之小火鍋添加酒精膏。

1. 易燃液體，應遠離煙火或有發火源之虞之物，未經許可不得灌注、蒸發或加熱。
2. 雇主應依法及有關規定會同勞工代表訂定適合其需要之安全衛生工作守則，報經檢查機構備查後，公告實施。勞工對於前項安全衛生工作守則，應切實遵行。
3. 勞工安全衛生相關法規所定事業之雇主應依其規模，置勞工安全衛生人員。

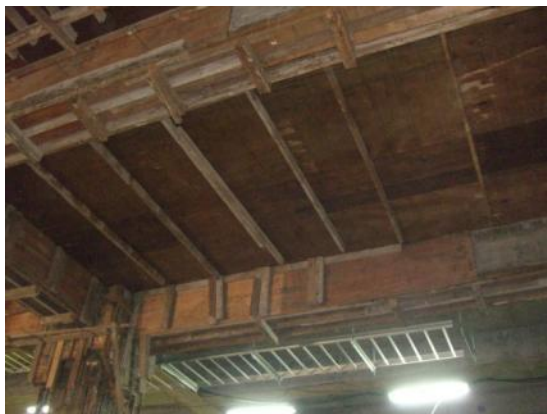
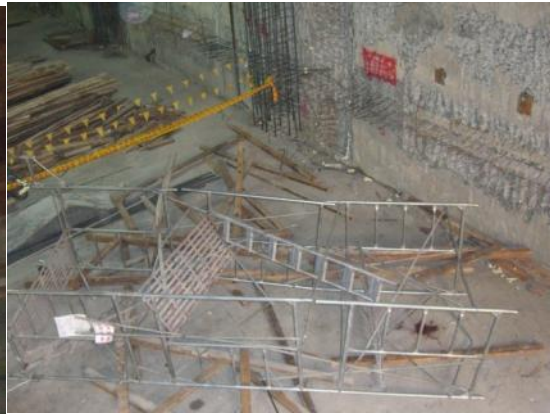
101 年 3 月 6 日上午 9 時許，勞工高○○於 C 棟 B1 層移動式施工架上進行板模拆除作業時，疑似因角材鐵線切除順序不當，導致 4 支長向角材同時掉落並撞擊移動式施工架，造成施工架重心不穩而倒塌；以致高員墜落地面受傷，經緊急送往三軍總醫院內湖院區治療，目前仍住院治療中。

說明：現場模板拆除現況

說明：現場移動式施工架倒塌情形。

1. 對於模板支撐組配、拆除作業，應指定模板支撐作業主管於作業現場辦理規定事項。
2. 雇主對於高度二公尺以上之工作場所，勞工作業有墜落之虞者，應訂定墜落災害防止計畫。
3. 雇主應訂定自動檢查計畫，實施自動檢查。
4. 雇主應會同勞工代表訂定適合其需要之安全衛生工作守則，報經檢查機構備查後，公告實施。勞工對於前項安全衛生工作守則，應切實遵行。

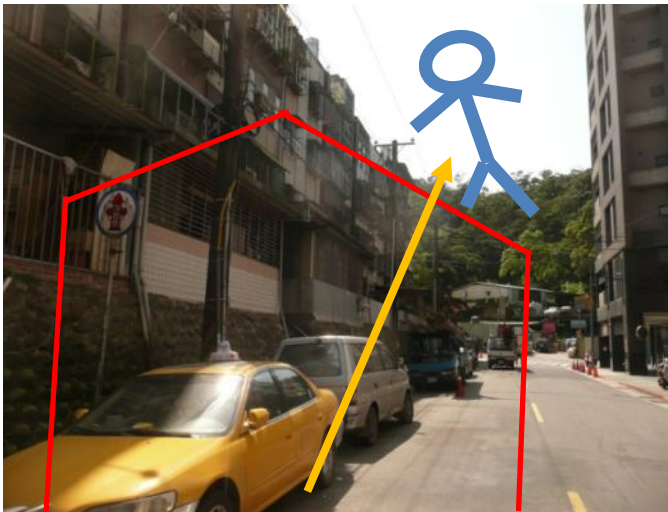
101年3月25日上午雇主黃○○及王○○(亦即罹災者)等5人至南港○○宮施作廟會用棚架拆除作業，中午11時25分許，罹災者王○○站在約2.7公尺高度之頂棚上進行拆除作業時，不慎墜落地面，經119送往三軍總醫院治療，罹災者於次日下午4點出院返家休養。

說明：拆除頂棚滑落，未確實使用安全帶。

1. 雇主對於在高度二公尺以上之高處作業，勞工有墜落之虞者，應使勞工確實使用安全帶、安全帽及其他必要之防護具。
2. 雇主對新僱勞工或在職勞工於變更工作前，應使其接受適於各該工作必要之安全衛生教育訓練。
3. 雇主應訂定自動檢查計畫，實施自動檢查。
4. 雇主應會同勞工代表訂定適合其需要之安全衛生工作守則，報經檢查機構備查後，公告實施。勞工對於前項安全衛生工作守則，應切實遵行。

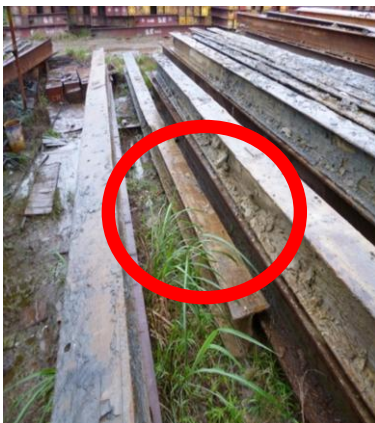
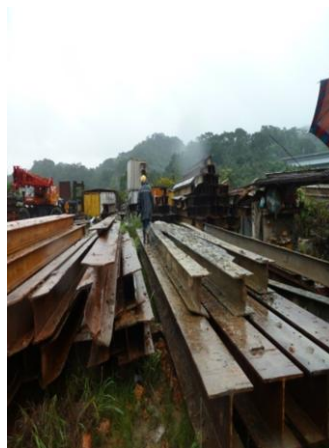
101 年 2 月 2 日約下午 3 點 45 分左右，勞工陳○○該堆置場之「中間柱整修區」進行型鋼清潔工作，因型鋼置放不穩滑落，導致該名勞工被撞傷。經送至臺北萬芳醫院治療，，目前已出院療養中。

說明：對於儲放之鋼材未放穩以致滾落。

說明：對於儲放之鋼材未放穩以致滾落

- 1、雇主對於鋼材之儲存，應預防傾斜、滾落，必要時應用纜索等加以適當捆紮。
- 2、雇主應依其事業規模、特性，訂定勞工安全衛生管理計畫，執行工作環境或作業危害之辨識、評估及控制。
- 3、雇主應依本法及有關規定會同勞工代表訂定適合其需要之安全衛生工作守則，報經檢查機構備查後，公告實施。
- 4、雇主依規定實施之自動檢查，應訂定自動檢查計畫。

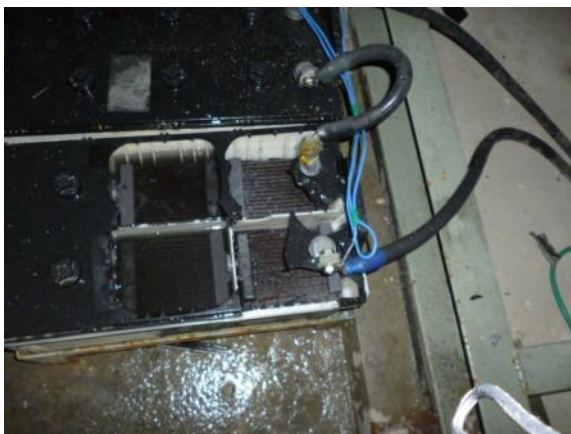
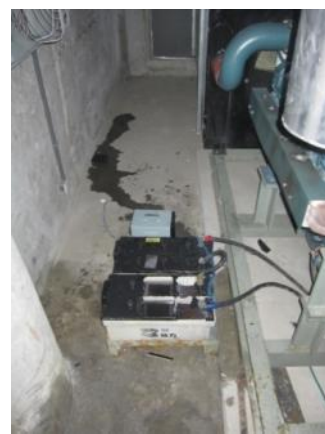
101 年 2 月 14 日 10 時 8 分許，本府○○局委託普泉工程股份有限公司維護機電設備作業，技術員王○○及簡○○等 2 人未配戴絕緣手套從事每週例行性檢查發電機及電瓶作業時，簡○○欲開啟電瓶加水口觀察水線是否正常時，發覺難以開啟，使用老虎鉗轉開上開關而疑似發生短路造成火花產生，立即產生爆裂，電瓶液飛濺且上蓋碎片飛出，兩人皆傷及臉部並馬上跑出，現場保全隨即通報 119，醫護人員至現場初步實施緊急救治後送馬○醫院，簡○○於縫合傷口後，當日中午即離開醫院，王○○觀察後於隔日早上出院，尚無大礙。經推測電瓶應是剛充電完成又透氣孔有問題而內部氣體壓力稍大，又老虎鉗轉開過程中摩擦有產生火花等因素而導致意外。

說明:2 組 12V 電池之一發生爆

說明:現場發電機與電池

1. 雇主對於勞工有暴露於高溫、低溫、非游離輻射線、生物病原體、有害氣體、蒸氣、粉塵或其他有害物之虞者，應置備適當安全衛生防護具，並使勞工確實使用
2. 雇主對於從事電氣工作之勞工，應使其使用電工安全帽、絕緣防護具及其他必要之防護器具。
3. 僱用勞工時，應依規定項目實施一般體格檢查。

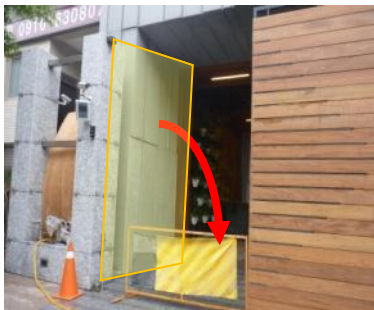
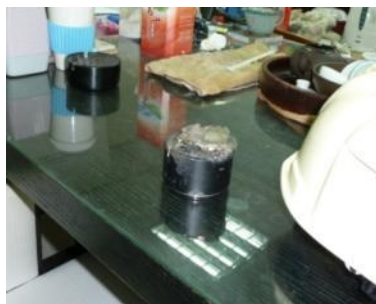
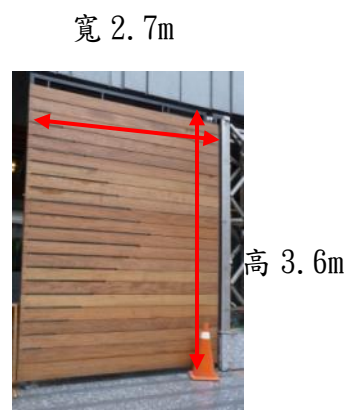
101 年 3 月 10 日下午 16 時 50 分左右，雇主陳○○帶領吳○○等 2 名勞工於基隆路 2 段某新建工地進行柚木大門高差調整作業，在切除左扇大門(尺寸為 2.7m×3.6m；重約 800kg)上部轉軸將其靠向牆壁後，大門突然倒塌，直接壓住罹災者吳○○，造成胸部及腿部受傷，經通報 119 送往台北醫學院附設醫院急救，目前住院觀察中。

說明：左扇大門倒塌處。

說明：切除之上部轉軸。

說明：大門尺寸 2.7m×3.6m；  
重約 800kg。

1. 使勞工於鄰近構造物之工作場所作業，應有防止構造物倒塌之設施。
2. 對於營造作業場所，應於勞工作業前，指派勞工安全衛生人員或專任工程人員實施危害調查、評估，並採適當防護設施，以防職業災害發生。
