臺北市職業災害案實錄彙編

第13期

2012.04.01-2012.06.30

臺北市政府勞工局勞動檢查處編印

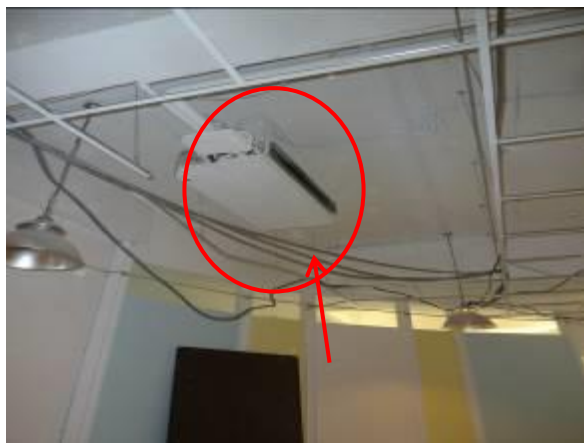
101年4月13日上午11時許，勞工卓○○於臺北市內湖區新湖二路○○號4樓進行室內裝修工程，利用合梯進行高差約3.4公尺之冷氣包覆作業（係避免進行牆面油漆工程時弄髒該冷氣），不慎由合梯上墜落致頭部撞擊地面受傷，經現場人員緊急送醫至三軍總醫院急救，並在加護病房觀察，唯仍延至101年4月23日不治死亡。

說明：包覆位於輕鋼架上方之冷氣（高度約3.4公尺），避免後續進行牆面油漆工程時弄髒該冷氣。

- 1、雇主對於高差超過2公尺以上之處所進行作業時，應以架設施工架或其他方法設置施工台。
- 2、雇主對於進入營繕工程工作場所作業人員，應提供適當安全帽，並使其正確配戴。
- 3、雇主應依其事業規模、特性，訂定勞工安全衛生管理計畫。
- 4、雇主應依規定，設置勞工安全衛生人員。
- 5、應訂定自動檢查計畫，實施自動檢查。
- 6、雇主應依本法及有關規定會同勞工代表訂定適合其需要之安全衛生工作守則，報經檢查機構備查後，公告實施。
- 7、雇主應對作業勞工施以從事適於各該工作及預防災變所必要之安全衛生教育訓練，並留存紀錄備查。
- 8、原事業單位與承攬人分別僱用勞工共同作業時，應確實巡視、連繫與調整改善承攬人、再攬人工作場所之墜落危害。
- 9、原事業單位應於事前告知承攬人工作場所之墜落危害暨應採措施。

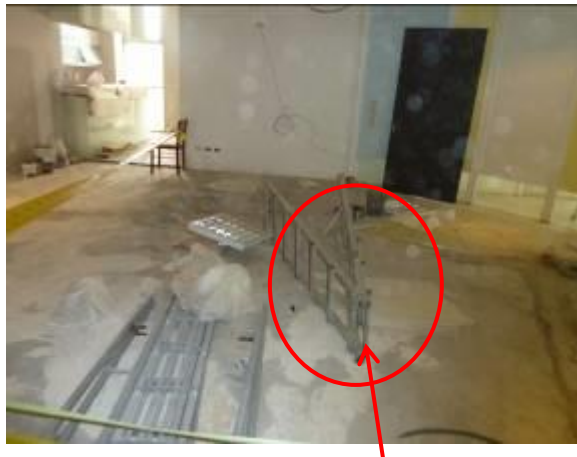
說明：罹災勞工進行高度2公尺以上之作業，使用之合梯。

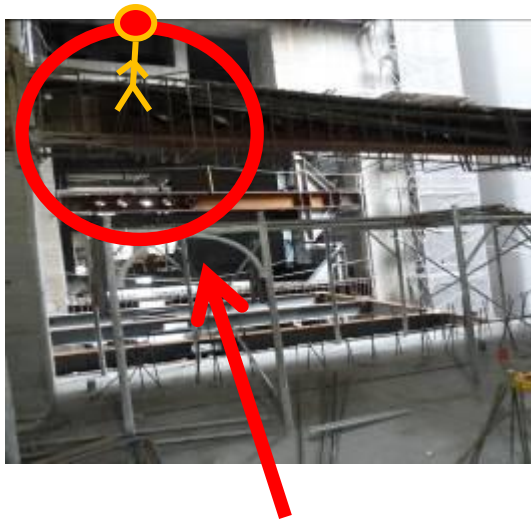
101年5月31日上午9時許，勞工黃○○於臺北市中山區中山北路二段某新建工程進行3樓挑空區 SRC 樑箍筋綁紮作業時，雇主未設置防墜設施致該勞工由3樓鋼樑處墜落至1樓地面，雖緊急送往附近馬偕紀念醫院急救，但仍宣告不治死亡。

本案遠○營造股份有限公司將鋼筋加工組立工程交付開○工程有限公司承攬，開○工程有限公司再將鋼筋組立工程交由黃○○再承攬，罹災者黃○○係其勞工，原事業單位與承攬人分別僱用勞工共同作業時，未確實巡視、連繫與調整改善承攬人、再攬人工作場所之墜落危害等相關管理措施，亦為本案肇災之主因。

說明：僱用勞工於3 樓 SRC 鋼樑作業，高度2 公尺以上高處作業未設置工作台。

- 1、雇主對於高度2公尺以上之場所進行作業時，應於該處設置工作台。
- 2、雇主應依其事業規模、特性，訂定勞工安全衛生管理計畫。
- 3、雇主應依規定，設置勞工安全衛生人員。
- 4、應訂定自動檢查計畫，實施自動檢查。
- 5、雇主應依本法及有關規定會同勞工代表訂定適合其需要之安全衛生工作守則，報經檢查機構備查後，公告實施。
- 6、雇主應對作業勞工施以從事適於各該工作及預防災變所必要之安全衛生教育訓練，並留存紀錄備查。
- 7、原事業單位與承攬人分別僱用勞工共同作業時，應確實巡視、連繫與調整改善承攬人、再攬人工作場所之墜落危害。
- 8、原事業單位應於事前告知承攬人工作場所之墜落危害暨應採措施。

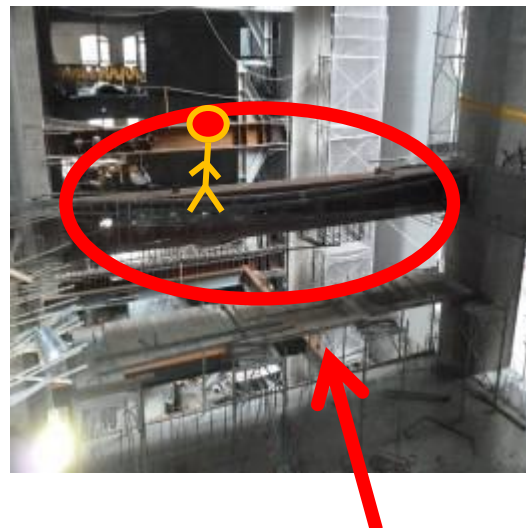
說明：罹災勞工進行高度2公尺以上之作業未設置工作台。

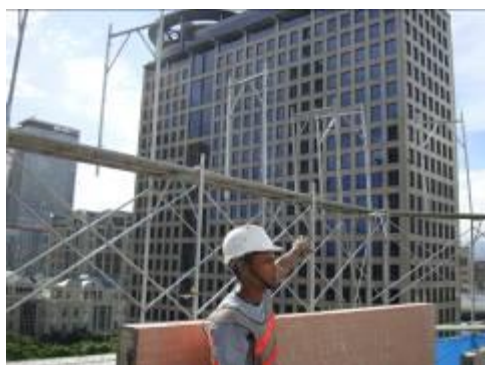
臺北市信義區松高路某會館拆除工程101年6月28日發生一起重大職業災害，1名勞工劉○○於11樓高之施工架上進行拆架作業，因雇主未確實設置安全防墜設施，導致劉員自11樓高之施工架上墜落至3樓露臺，雖緊急送往臺北醫學大學附設醫院急救，但仍宣告不治死亡。

說明：據目擊者表示，罹災勞工劉○○拆除施工架時，因雇主未確實設置安全防墜設施，導致劉員自11樓高之施工架上墜落至3樓露臺（墜落高度約24公尺）。

- 1、雇主對於對於高度2公尺以上之高處作業，勞工有墜落之虞者，應使勞工確實使用安全帶；另對於施工架拆除作業時，應採用行政院勞工委員會建議之「安全母索支柱工法」或「扶手先行工法」等安全工法。
- 2、施工架組配作業主管應於作業現場監督指揮勞工作業，並依法採取防止職業災害必要之安全衛生相關事項，以確保現場作業勞工之生命安全。
- 3、雇主對勞工應施以從事工作及預防災變所必要之安全衛生教育、訓練。

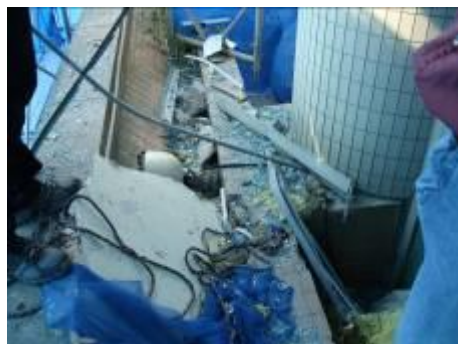
說明：劉員墜落至3樓露臺。

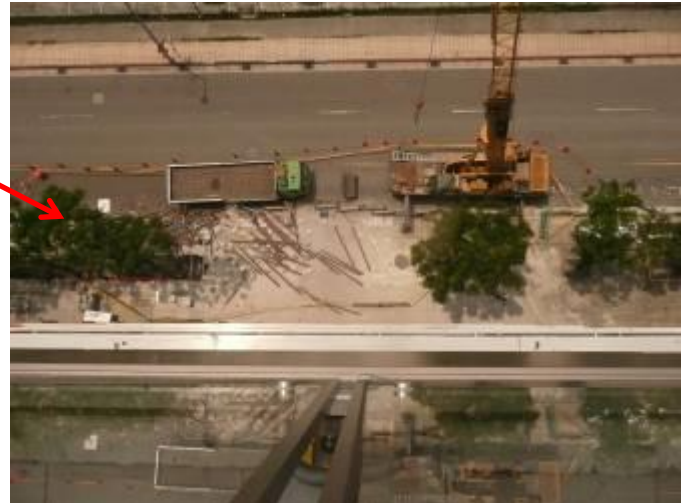
災害狀況1

101年5月23日臺北市內湖區一處企業園區大樓新建工地由一部停放於慢車道上之移動式起重機進行將另一部停放於慢車道上之貨車所載運之頂樓庭園塑料板材吊掛作業，中午13時多，因警察前來開單，原負責吊掛的3員有2位跑去指揮交通及通知工地人員來處理，由貨車司機黃先生將最後一吊塑料板材掛上移動式起重機吊鉤後，因害怕被開妨害交通之罰單，不顧移動式起重機操作手正將板材吊升中，即進入吊掛物下方收拾載貨台之側車斗及後車斗，意欲離開，不意塑料板材之吊掛方法不正確，移動式起重機操作手將吊掛物吊掛至8樓，吊掛物滑出吊掛用纖維索，而散開飛落地面，擊中黃先生所戴安全帽右上方造成3公分之凹陷黃先生隨之倒地後，續壓裂安全帽及全身，致黃先生雙腿骨折頭骨裂傷，經送三軍總醫院急救，至16時許仍宣告不治死亡。

- 1、雇主對於從事吊掛作業之勞工，未僱用曾受吊掛作業訓練合格者擔任。
- 2、雇主對於使用起重機具從事吊掛作業之勞工，未使其檢視荷物之形狀、大小及材質等特性，採取正確吊掛方法。
- 3、雇主對於起重機具之運轉，未於運轉時採取防止吊掛物通過人員上方及人員進入吊掛物下方之設備或措施。

司機收拾後車斗恰被飛落之塑料板擊中，塑料板散落半徑約3公尺。

- 1、雇主對於從事吊掛作業之勞工，應僱用曾受吊掛作業訓練合格者擔任。

2、雇主對於使用起重機具從事吊掛作業之勞工，應使其檢視荷物之形狀、大小及材質等特性，採取正確吊掛方法。

3、雇主對於起重機具之運轉，應於運轉時採取防止吊掛物通過人員上方及人員進入吊掛物下方之設備或措施。

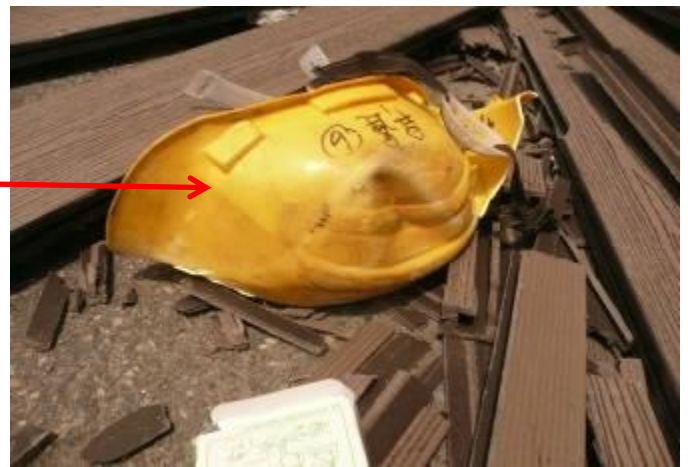
災害狀況2

司機所戴安全帽右上側被撞凹約3公分，續被壓裂。

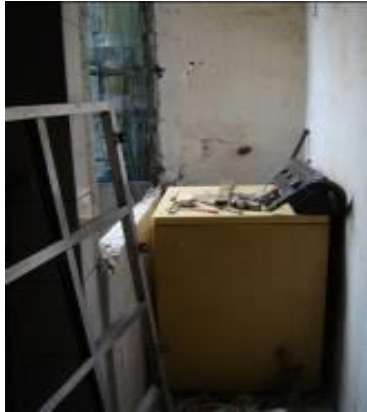
101年4月13日9時許邱○○（即永○不銹鋼門窗行）所僱勞工邱○○（亦即罹災者）等3人於臺北市北投區中央北路2段95巷2號4樓陽臺從事鋁窗修繕作業，當時邱○○站在洗衣機上進行舊鋁窗拆除作業時，因未使用安全帶，導致從4樓站立之陽臺洗衣機上墜落至2樓雨遮上，造成顏面割傷，經通報119後送往振興醫療財團法人振興醫院急救，目前仍住院療養中。

說明：邱○○當時站立於4樓陽臺洗衣機上拆除舊鋁窗發生墜落災害。

- 1、雇主對於在高度二公尺以上之高處作業，勞工有墜落之虞者，應使勞工確實使用安全帶、安全帽及其他必要之防護具。
- 2、雇主對於高度二公尺以上之工作場所，勞工作業有墜落之虞者，應訂定墜落災害防止計畫，採取適當墜落災害防止設施；設置護欄、護蓋、張掛安全網、使勞工佩掛安全帶、設置警示線系統、限制作業人員進入管制區等。
- 3、雇主應按其規模置勞工安全衛生人員。
- 4、雇主應依其事業規模、特性，訂定勞工安全衛生管理計畫，執行工作環境或作業危害之辨識、評估及控制。
- 5、雇主應依規定訂定自動檢查計畫，實施自動檢查。
- 6、雇主對新僱勞工或在職勞工於變更工作前，應使其接受適於各該工作必要之安全衛生教育訓練。
- 7、雇主應依勞安法及其相關規定會同勞工代表訂定適合需要之安全衛生工作守則，報經檢查機構備查後，公告實施。

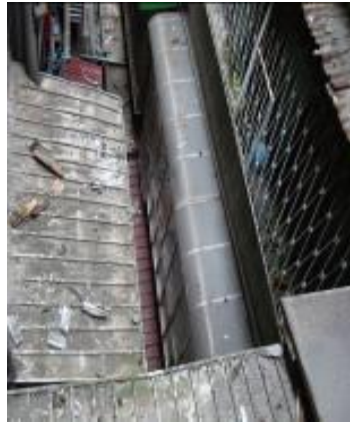
說明：邱○○從4樓墜落至2樓雨遮上。

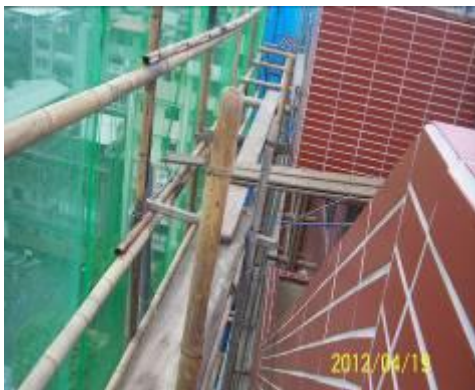
101年4月18日下午15時30分許，本市杭州南路1段某大樓於進行外牆修繕工程時，發生1件勞工自施工架墜落受傷案。當日丁○○雄僱用勞工廖○○呼等人至該址進行外牆磁磚清潔作業，廖員欲從1樓攀爬竹架至2樓時，因攀爬不慎墜落至1樓地面（高度約3公尺），經現場人員通報119，送國立臺灣大學醫學院附屬醫院救治，於當日晚間10時許出院。

說明：現場施工架（竹架）開口未設防墜設置。

- 1、對於高度二公尺以上之屋頂、鋼樑、開口部分、階梯、樓梯、坡道、工作台、擋土牆、擋土支撐、施工構台、橋樑墩柱及橋樑上部結構、橋台等場所作業，勞工有遭受墜落危險之虞者，應於該處設置護欄、護蓋或安全網等防護設備。
- 2、雇主應依規定設置勞工安全衛生人員。
- 3、雇主對新僱勞工或在職勞工於變更工作前，應使其接受適於各該工作必要之安全衛生教育訓練。
- 4、雇主應會同勞工代表訂定適合其需要之安全衛生工作守則，報經檢查機構備查後，公告實施。
- 5、雇主應訂定自動檢查計畫實施自動檢查。

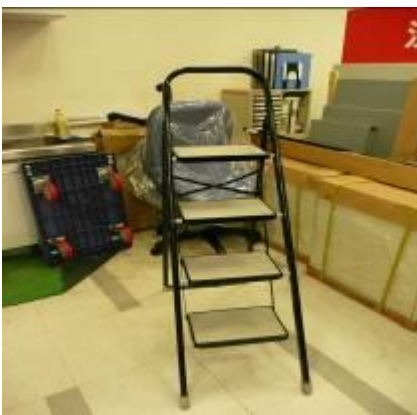
101年4月20日上午，某公司總務部黃姓主管（領有電氣技術人員執照）發現辦公室天花板照明設備異常，即架設合梯登梯掀開燈罩查看燈管（離地面約80公分），左手臂不慎碰觸電源裸線灼傷，手臂瞬間抖動致身體失衡跌落地面，因本能反應，落地前以左手撐地，造成左手腕骨折，隨後送醫急救。

說明：事故現場合梯

- 6、雇主使勞工從事燈具安裝、拆卸、檢視、維修等作業，應責成勞工作事先切斷電源，瞭解周圍電路並檢測是否漏電，作業時要求戴用絕緣用防護具。
  - 7、雇主應訂定使用合梯作業安全標準，教育勞工作業前先排除潛在危害之擺設物品。
  - 8、雇主對勞工應施以從事工作及預防災變所必要之安全衛生教育訓練。
- （撰稿人：徐維聰1010501）

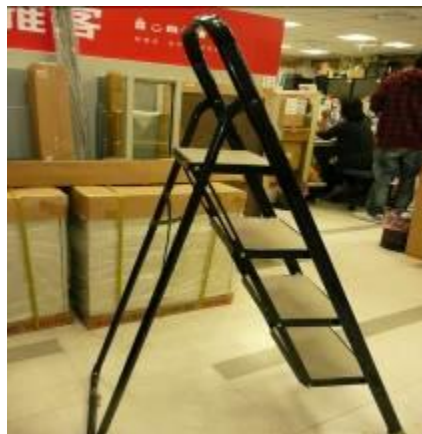
說明：事故現場合梯

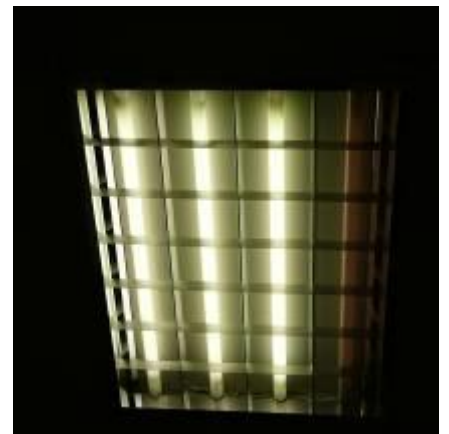
說明：事故現場天花板日光燈

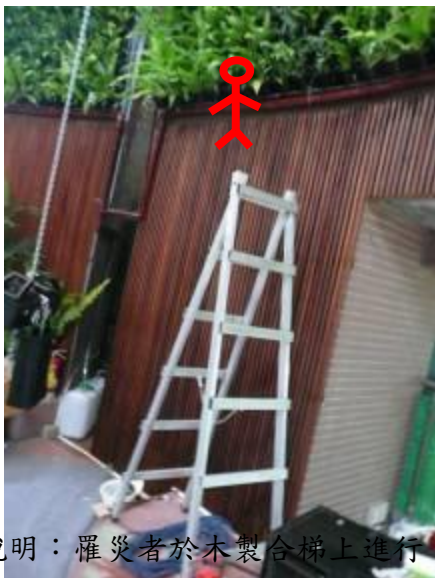
說明：罹災者於木製合梯上進行木格柵油漆作業（圖示為類似規格之鋁梯）。

- 1、雇主對於使用之合梯，兩梯腳間應有可固定繫材扣牢，並有安全之梯面。
- 2、雇主對於在職勞工，應依其工作性質施以勞工安全衛生在職教育訓練。
- 3、事業單位應依事業之規模，設置勞工安全衛生人員。

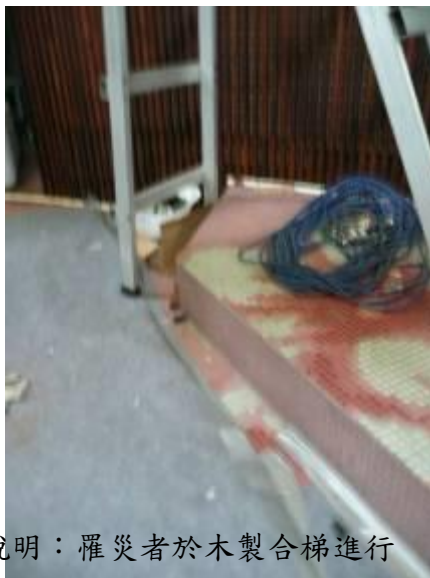
101年4月23日上午0時22分左右，拓○公司雇主郭○○帶領6名勞工於南京西路某工地進行木格柵油漆作業，罹災者鄭○○使用木製合梯進行作業時，移動至高度約15公分臺階附近，因地面高低差之關係，造成合梯傾倒，人由合梯上摔下，造成左腳腕關節骨折受傷，經通報119送往馬偕醫院急救，現已出院休養。

說明：罹災者於木製合梯進行作業時，移動至一高度約15公分臺階附近，地面高低差造成合梯傾倒，人由合梯上摔下。

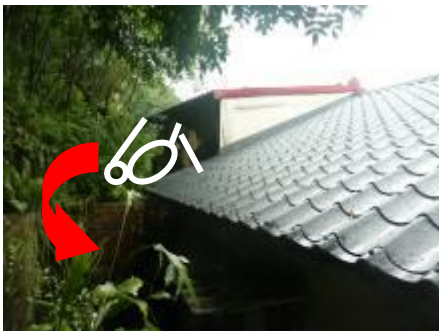
101年4月24日本市發生1件勞工於屋頂進行鐵工作業墜落受傷職業災害。當日上午10時 30分許，罹災勞工紀○○於屋頂進行螺絲固定作業時，因雇主未於斜屋頂設置防止墜落之安全措施，且未使勞工確實使用安全帽及安全帶，致由屋頂滑溜而墜落至地面。經通報119由救護車送往新光醫療醫療財團法人新光吳火獅紀念醫院住院觀察。

說明：罹災者站立於屋頂作業，未使用安全帽及安全帶。

- 1、雇主對於在高度2公尺以上之高處作業，勞工有墜落之虞者，應使勞工確實使用安全帶、安全帽及其他必要之防護具。
- 2、雇主使勞工從事屋頂作業時，應指派專人督導，並依下列規定辦理：
  - 一、因屋頂斜度、屋面性質或天候等，致勞工有墜落之虞者，應採取適當安全措施。

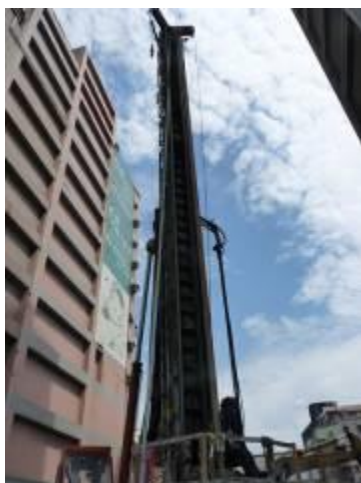
101年4月27日下午18時50分左右，順○公司主任林○○帶領楊○○等3名勞工於八德路4段某新建工地進行地質改良作業，勞工楊○○站立於鑽掘機工作平台準備進行拆管作業，上昇至4公尺處時，鏈條突然斷裂，致楊○○與工作平台一起沿導軌滑落，斷裂的鏈條打到楊○○造成腿部受傷，經通報119送往臺北市立聯合醫院忠孝院區急救，住院觀察1天後已出院休養。

說明：鑽掘機工作平台上  
上昇至4公尺處時因鏈  
條斷裂沿導軌滑落。

- 1、進行營繕作業需正確戴用合格安全帽及安全鞋並配掛安全帶。
- 2、使勞工從事營造作業時，應訂定自動檢查計畫，就其作業安全事項實施檢點。

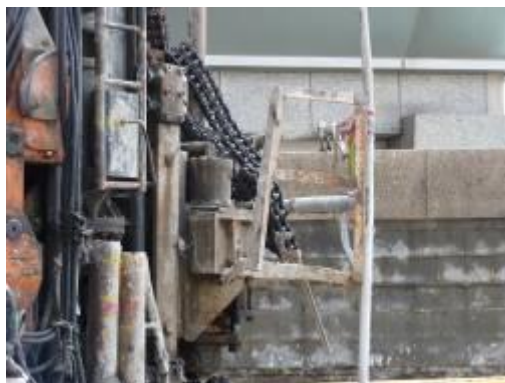
說明：斷裂的鏈條打到罹災者  
造成腿部受傷。

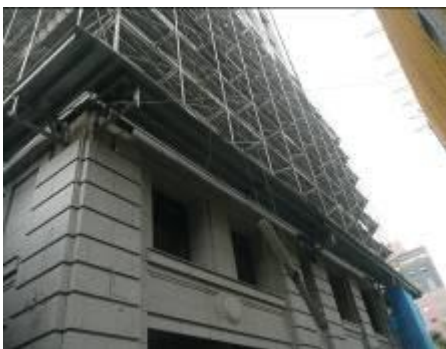
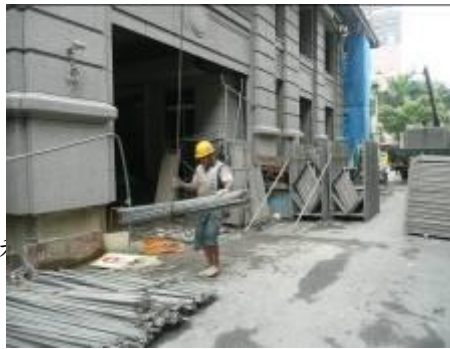
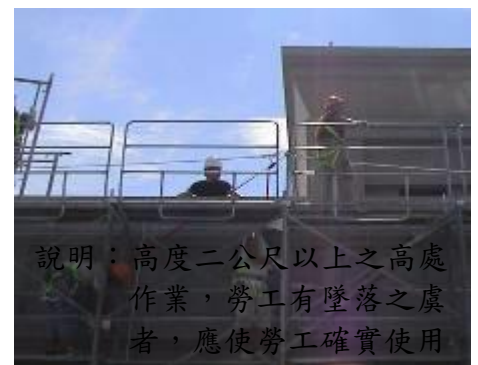
101年4月25日上午鄭○○所僱勞工呂○○於工地進行施工架拆除作業，呂員當時位於8樓施工架上，欲將施工架踏板吊放至地面，此時施工架踏板掛鈎勾到呂員褲管，且呂員未使用安全帶，導致呂員與板料一同墜落至地面。工地負責人經通報趕赴現場，見狀即通知119將其送往國立臺灣大學醫學院附設醫院治療。

- 1、雇主對於在高度二公尺以上之高處作業，勞工有墜落之虞者，應使勞工確實使用安全帶、安全帽及其他必要之防護具。
- 2、雇主對於物料之搬運，應利用機械代替人力，凡四十公斤以上物品，以人力車輛或工具搬運為原則。
- 3、雇主應依其規模置勞工安全衛生人員。
- 4、雇主應訂定自動檢查計畫，實施自動檢查。
- 5、雇主應會同勞工代表訂定適合其需要之安全衛生工作守則，報經檢查機構備查後，公告實施。勞工對於前項安全衛生工作守則，應切實遵行。

說明：高度二公尺以上之高處作業，勞工有墜落之虞者，應使勞工確實使用安全帶。

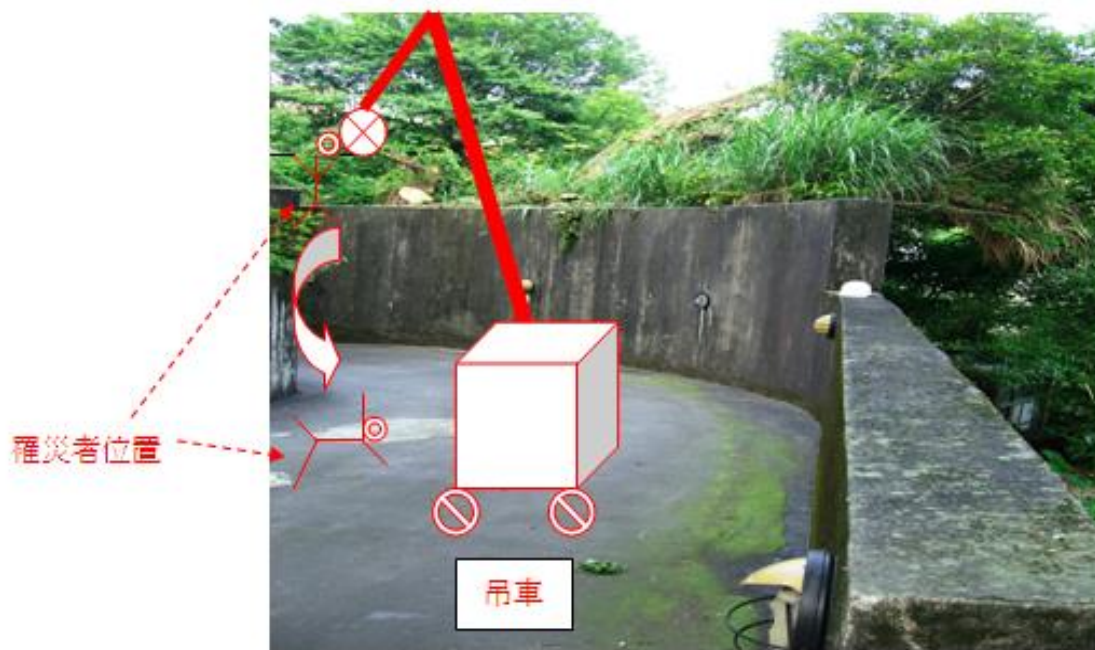
楊○○與朋友2人口頭合夥承攬友人住家旁榕樹鋸樹作業，101年5月7日上午約8時10分由罹災者站在（榕樹旁）○派出所地下停車場車道高度3米13之圍牆上，先行使用吊車吊掛布條捆綁預備鋸除之樹幹，並操作電鋸割除該樹幹，當日上午約8時15分罹災者鋸斷樹幹瞬間，捆綁樹幹因吊掛拉力產生高速擺動，罹災者撇頭閃避不及，遭鋸斷樹幹撞擊後腦勺後，墜落至該派出所地下停車場車道，隨後送榮總急救，經診斷頭部顱內出血、背部脊椎突出，目前開刀後仍在住院觀察中。

照片:罹災者站在高度3米13圍牆上從事鋸樹作業時，鋸斷樹幹瞬間，遭高速擺動斷裂樹幹撞擊後腦墜落之模擬照片。

- 1、使用起重機具從事吊掛作業時，應檢視荷物之形狀、大小及特性，以估算荷物重量，或查明其實際重量，並選用適當吊掛用具及採取正確吊掛方法。
- 2、使用起重機具從事鋸樹吊掛作業時，宜在預備鋸除樹幹上，再捆綁防止樹幹鋸斷瞬間高速擺動之牽引繩索，以防止作業人員遭鋸斷樹幹撞擊受傷。
- 3、使用起重機具從事吊掛作業，應參與吊掛作業相關安全注意事項之教育訓練。
- 4、雇主對於在高度二公尺以上之高處作業，勞工有墜落之虞者，應使勞工確實使用安全帶、安全帽及其他必要之防護具。

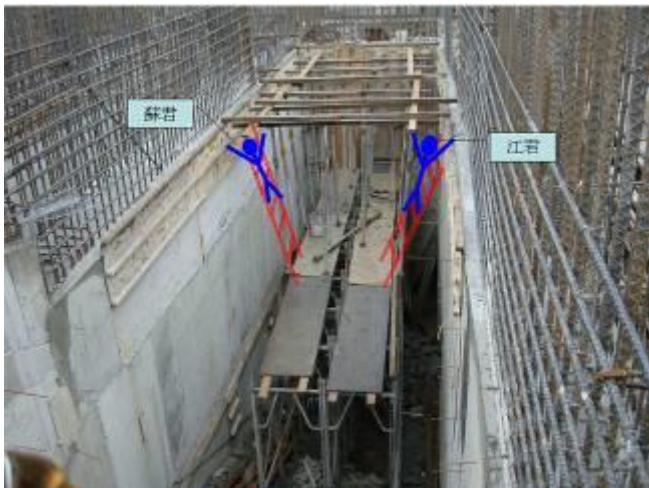
101年5月10日上午10時許，文林北路某工地正進行模板作業，罹災勞工江○○與蘇○○分別站在3層施工架上的梯子上進行組模作業，當時因下雨濕滑，使得斜靠在集水井牆邊的梯子不穩，導致江○○連人帶梯一起墜落至地面（墜落高度約6公尺），造成右半身多處擦傷，而蘇○○因施工架強烈震動而未站穩，亦隨之墜落地面，造成頭部與頸椎受傷，經通報消防局119將兩人送至新光吳火獅紀念醫院治療，罹災勞工江○○經檢查無礙後當日即返家休養，而勞工蘇○○則需進行手術治療。

說明：兩位罹災者分別站於施工架上的梯子進行組模作業。

- 1、雇主不得使勞工在施工架上使用梯子、合梯或踏凳等從事作業。
- 2、雇主對於高度二公尺以上之開口部分、工作台等場所作業，勞工有遭受墜落危險之虞者，應於該處設置護欄、護蓋或安全網等防護設備。

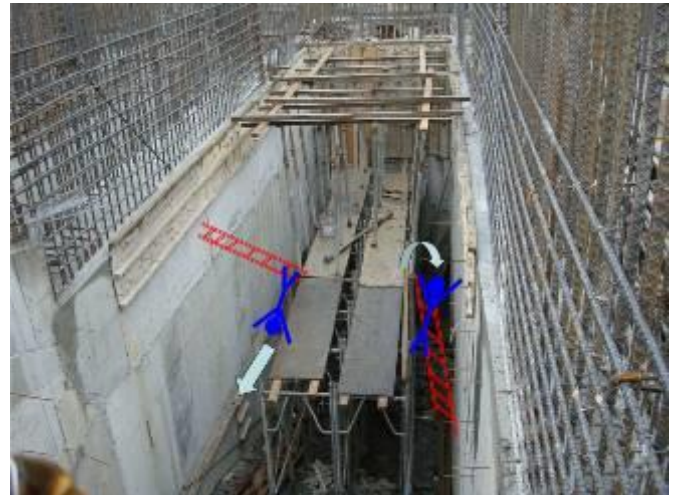
說明：因下雨濕滑，使得斜靠在集水井牆邊的梯子不穩，造成兩位勞工皆墜落地面。

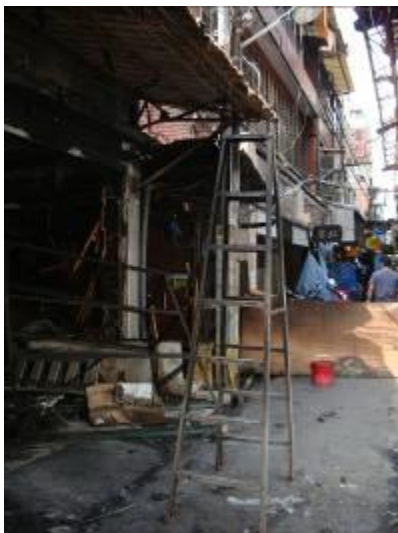
101年5月21日上午10時許，鄭州路某火災後現場，屋主委託○○工程行進行廢棄物拆除及清運作業，勞工莊○○準備拆除鐵件構造之遮雨篷，先使用2.1公尺合梯查看遮雨篷現況，攀爬過程中重心不穩跌落地面，造成大腿骨裂傷，經緊急送往臺北市立聯合醫院中興院區救治，目前無生命危險。

說明：罹災勞工使用2.1公尺合梯檢視遮雨篷現況，攀爬合梯時重心不穩跌落地面。

- 1、雇主對於高差超過2公尺以上之處所進行作業時，應以架設施工架或其他方法設置施工台。
- 2、雇主對新僱勞工應使其接受適於各該工作必要之安全衛生教育訓練。

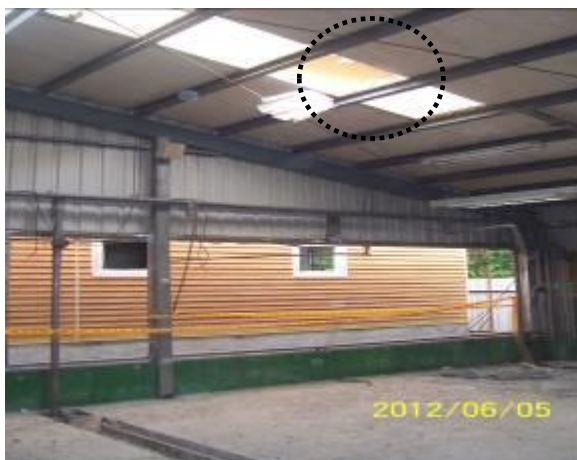
101年6月5日下午1時30分許，本市內湖區潭美街某臨時辦公廳舍整建工程，發生勞工踏穿屋頂塑膠浪板之墜落受傷職業災害。當日罹災勞工在屋頂收延長線時，因屋頂未設置安全防護措施，致其踏穿屋頂塑膠浪板而墜落地面（高度約4公尺），造成腰軟骨錯位及左手掌骨折，經現場人員通報119，送三軍總醫院內湖院區救治，目前住院治療中。

說明：罹災者踏穿屋頂塑膠浪板致發生墜落受傷。

- 1、雇主對勞工於石綿板、鐵皮板、瓦、木板、茅草、塑膠等材料構築之屋頂從事作業時，為防止勞工踏穿墜落，應於屋架上設置適當強度，且寬度在30公分以上之踏板或裝設安全網。
- 2、雇主對新僱勞工或在職勞工於變更工作前，應使其接受適於各該工作必要之安全衛生教育訓練。
- 3、雇主應會同勞工代表訂定適合其需要之安全衛生工作守則，報經檢查機構備查後，公告實施。

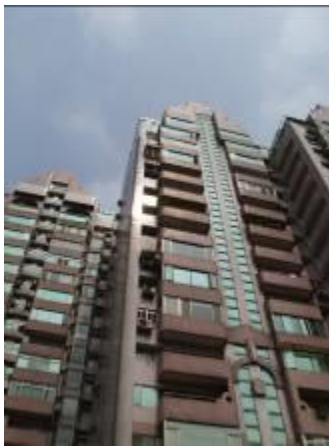
101年6月7日辛亥路某住宅大樓正進行外牆防水工程，罹災者林○○於17樓外牆以繩索垂降方式從事外牆防水作業，因繩索斷裂，且未設置防墜設施，而由高處墜落至1樓地面，雖緊急送往附近臺北市立萬芳醫院急救，到院前即不治死亡。

說明：災害現場實景。

- 1、高度2公尺以上之高處作業，有墜落之虞者，應確實使用安全帶、安全帽及其他必要之防護具。
- 2、繩索技術勞工長時間於繩索上工作，除工作繩外應有第二道防護—救命索及防墜器，且繩索及個人裝備應有足夠強度與維護。

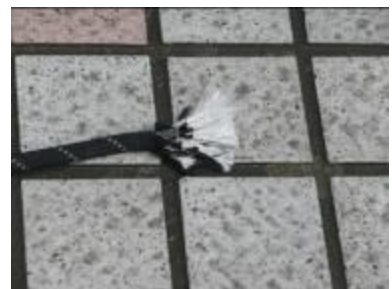
說明：繩索斷裂情形。

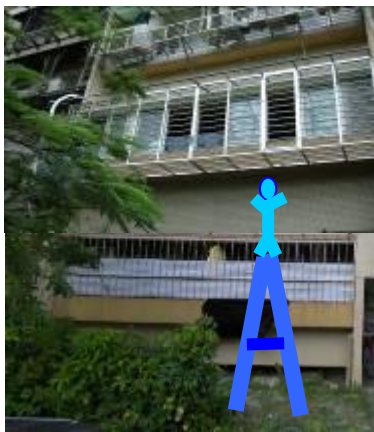
101年6月13日下午4時許，文德路某民宅2樓陽台正進行鐵窗安裝作業，罹災勞工李○○將高度2.4公尺之合梯置放於1樓地面，並站在該合梯頂端安裝2樓陽台鐵窗，因未站穩而由合梯墜落至地面，造成肋骨裂傷，當下勞工未覺不適，拒絕接受消防局119將其送醫，當日返家後，因愈覺疼痛，自行前往新北市新莊區新泰綜合醫院住院治療，目前已返家休養。

說明：勞工站於1樓地面上2.4公尺高之合梯，安裝2樓陽台鐵窗，因未站穩而墜落至地面。

- 1、對於在高度在二公尺以上之處所進行作業，勞工有墜落之虞者，應以架設施工架或其他方法設置工作台。
- 2、對於進入營繕工程工作場所作業人員，應提供適當安全帽，並使其正確戴用。
- 3、雇主對新僱勞工或在職勞工於變更工作前，應使其接受適於各該工作必要之安全衛生教育訓練。

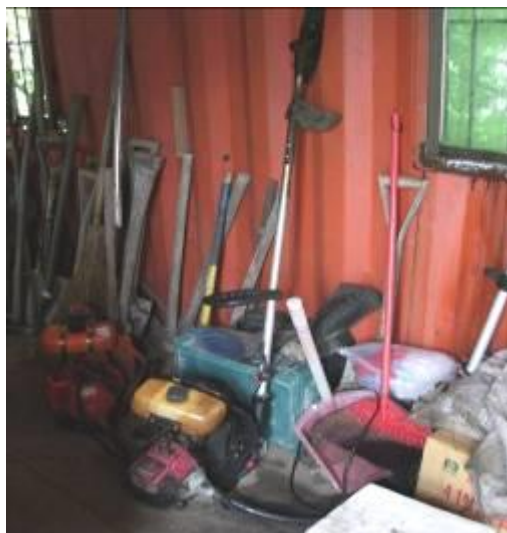
銘○營造股份有限公司101年5月25日下午14時07分許指派勞工王○承使用揹負式割草機從事割草作業時，割草機刀片碰觸遭人丟棄插在草地之螺絲起子，造成螺絲起子斷裂飛散刺入王君左小腿上，隨後送國防醫學院三軍總醫院急救，開刀取出斷裂螺絲起子後，當天晚上19時許出院。

說明:罹災者所使用揹負式割草機照片。

- 1、雇主對於割草作業中有物體飛散，致危害勞工之虞時，應確實佩戴安全眼鏡或安全面罩、安全手套、防音防護具、通風良好安全帽、長筒安全鞋、裹腿等防護具。
- 2、雇主應對勞工實施有關揹負式割草機使用安全注意事項之教育訓練。

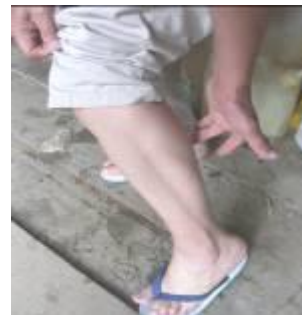
說明:罹災者遭斷裂螺絲起子飛散刺入左小腿位置模

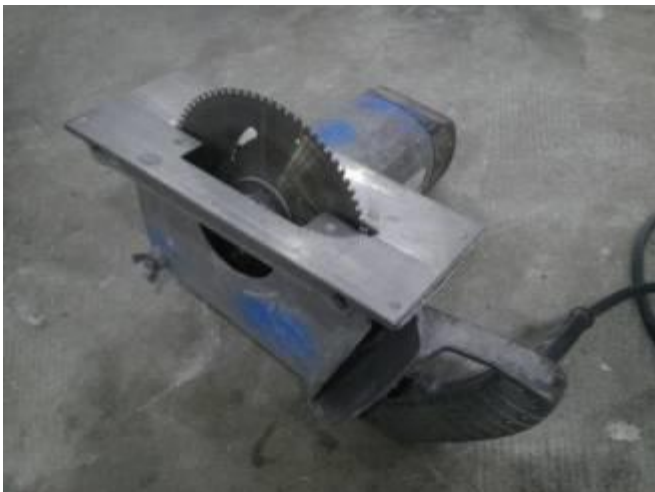
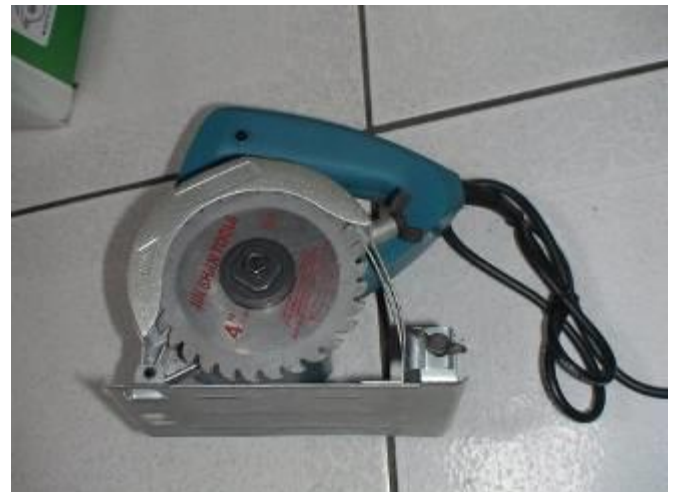
101年6月7日下午佳○○企業有限公司所僱勞工葉○○及湯○○2人至士東路裝修工程安裝系統廚具之人造石。下午16時46分時葉○○正利用電鋸裁切石材，並將電鋸開關切掉，欲清除鋸片四周之剩料，葉員未待鋸片停止轉動，其右手即靠近鋸片，導致其右手食指遭鋸片割傷，現場人員見狀即通知119，未待救護車到達，即自行將其送醫治療。

說明：現場使用之圓盤鋸，無鋸齒接觸預防裝置。

- 1、雇主對於金屬、塑膠等加工用之圓盤鋸，應設置鋸齒接觸預防裝置。
- 2、雇主應依其規模置勞工安全衛生人員。
- 3、雇主應訂定自動檢查計畫，實施自動檢查。
- 4、雇主應會同勞工代表訂定適合其需要之安全衛生工作守則，報經檢查機構備查後，公告實施。勞工對於前項安全衛生工作守則，應切實遵行。

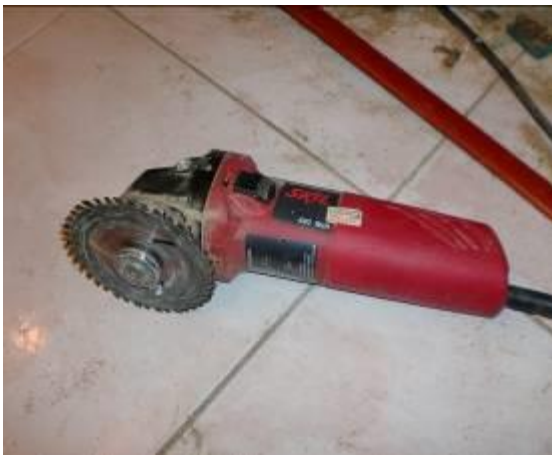
101年6月9日晚上9時30分許，本市赤峰街23巷○號1樓裝修工程，張姓勞工在室內使用手持式電動切割機裁切木料過程中，右腳大拇指被切割鋸片割到，經119送馬偕紀念醫院台北院區急診，後轉送該院淡水院區開刀住院治療，至6月15日出院返家休養。

說明：勞工右腳大拇指被未設護罩  
電動切割機切割鋸片割傷。

- 1、雇主對於手持式電動切割機，應有安全防護設備。
- 2、雇主對新僱勞工或在職勞工於變更工作前，應使其接受適於各該工作必要之安全衛生教育訓練。

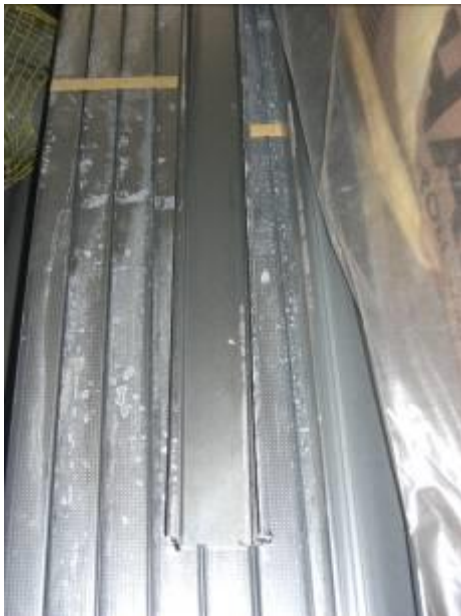
101年6月16日上下17時許，佑○室內裝修有限公司所僱勞工李○○在一樓欲將輕隔間材料以人力方式進行搬運時，因李員只穿著拖鞋，搬運材料時欲跨越堆放於地面上之槽鋼時重心不穩，以致失去平衡腳趾遭鋼材割傷，經緊急送往馬偕紀念醫院臺北院區包紮治療，當日已返家休養。

說明:現場地面所堆放的鋼材

- 1、雇主對於搬運、置放、使用有刺角物、凸出物時，應置備適當之手套、安全鞋、安全帽、防護眼鏡等並使勞工確實使用。
- 2、雇主對新僱勞工或在職勞工於變更工作前，應使其接受適於各該工作必要之安全衛生教育訓練。
- 3、雇主應訂定自動檢查計畫，實施自動檢查。
- 4、雇主應依其事業規模特性，訂定勞工安全衛生管理計畫。

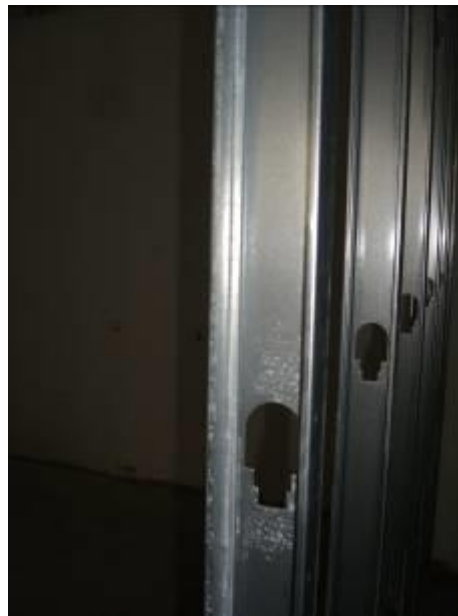
說明:現場組立後的鋼材

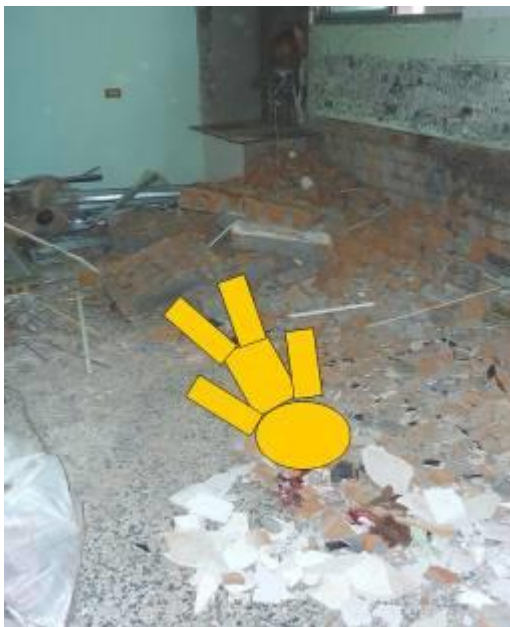
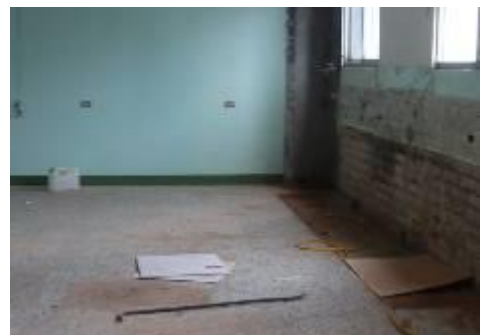
101年6月2日下午3時30分許，勞工林○○於北投區某實驗室手持電動破碎機進行排風管道牆面打除作業，過程中並未即時清除敲落的磚塊。林員因站立於凹凸不平的廢磚塊（高度約40公分）上作業，為閃躲掉落之磚塊，向後退而踩空跌倒，因其未戴用安全帽，後腦撞擊地面之廢磚塊，致頭部外傷出血，並出聲呼救。經雇主請求業主監工協助通報119，將傷者送往財團法人馬偕紀念醫院淡水院區急救，因顱內出血，目前住院觀察中。

罹災勞工站立於高度40公分左右之廢磚塊上進行打石作業，為閃躲掉落之磚塊，後退踩空跌倒，後腦撞擊地面之廢磚塊，致頭部外傷出血，及顱內出血。

工作場所地板應保持不致使勞工跌倒之安全狀態，且雇主應使勞工正確戴用安全帽。

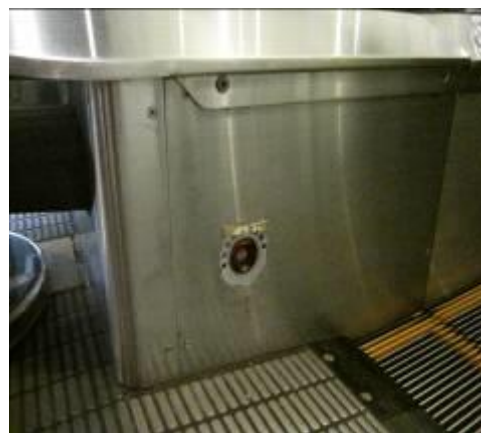
潔○股份有限公司所僱勞工胡良○101年6月11日15時許於信義區松壽路○○百貨內從事環境清潔作業，胡員進行電扶梯清潔作業時，電扶梯於作業過程中未停止運作，當胡員乘電扶梯自4樓往5樓途中擦拭電扶梯扶手時，因重心不穩向後仰倒導致全身多處擦傷，一旁專櫃人員見狀馬上按下電扶梯緊急停止開關，並協助胡員離開電扶梯及將其安置於空曠處休息，○○百貨人員馬上撥打119通報，經送醫治療後於當晚20時許出院，現於家中休養中。

說明：電扶梯緊急停止開關

- 1、雇主對於機械之掃除、上油、檢查、修理或調整有導致危害勞工之虞者，應停止相關機械運轉及送料。為防止他人操作該機械之起動等裝置或誤送料，應採上鎖或設置標示等措施，並設置防止落下物導致危害勞工之安全設備與措施。
- 2、雇主對新僱勞工或在職勞工於變更工作前，應使其接受適於各該工作必要之安全衛生教育訓練。

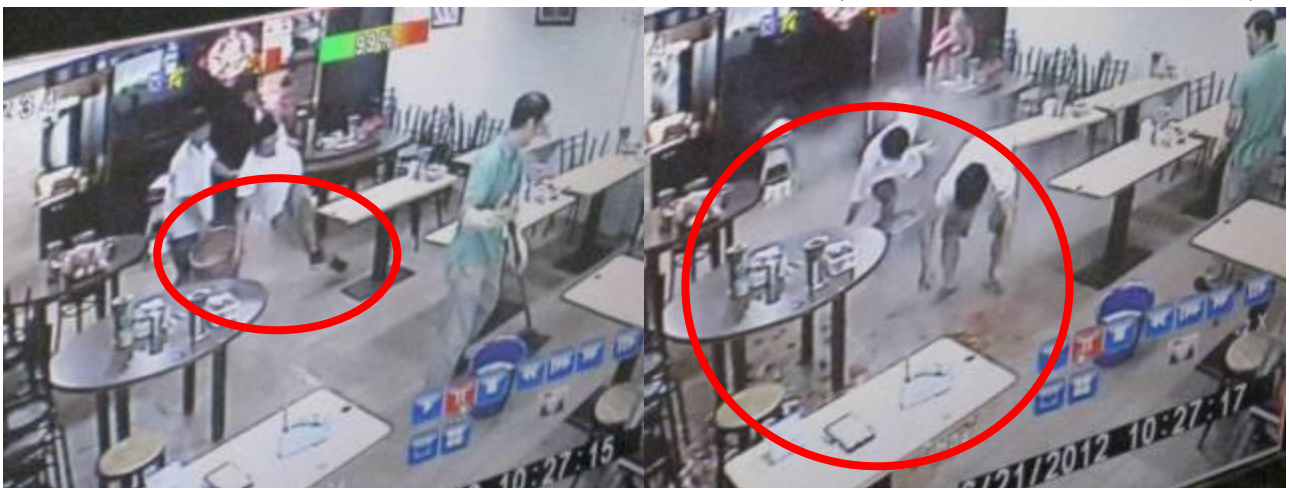
101年6月21日上午10時27分許，天母西路北平○○○餐館之勞工王○○及陳○○正將剛煮好的熱湯合力抬出廚房，因當時餐館地板剛拖地，且地板仍濕滑，導致罹災者王○○於搬運途中不慎滑倒，而搬運之熱湯隨即灑出，燙傷罹災者王○○與陳○○，該事業單位緊急送罹災者兩人送至振興醫院急救，目前罹災者陳○○出院返家休養，罹災者王○○則在院觀察。

說明：罹災者兩人合力將熱湯端出廚房，因地板濕滑導致罹災者王○○於不慎滑倒。

說明：罹災者王○○滑倒後，導致熱湯灑出燙傷搬運兩人。

- 1、雇主對於勞工工作場所之通道、地板、階梯，未保持不致使勞工跌倒、滑倒、踩傷等之安全狀態，或採取必要之預防措施。
- 2、雇主應依有關規定會同勞工代表訂定適合其需要之安全衛生工作守則，並使勞工應切實遵行。

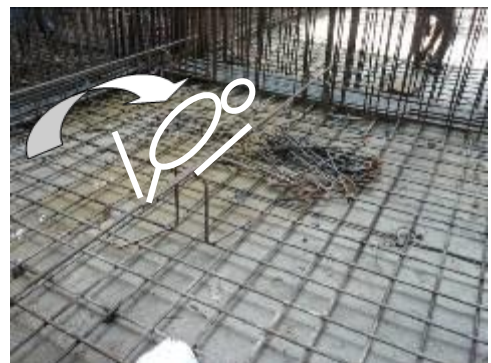
101年6月25日本市內湖區內湖路二段發生1件勞工於基礎大底進行鋼筋作業跌倒受傷職業災害。當日下午3時許，春○工程行所僱勞工林○○於基礎大底進行鋼筋作業時，因雇主未於鋼筋上方設置木板以提供安全通道，且午後陣雨造成地面及鋼筋潮濕，導致勞工發生跌倒。經通報119由救護車送往三軍總醫院內湖院區急診室治療。

說明：罹災者基礎大底進行鋼筋作業時，未於鋼筋上方設置木板通道，發生跌倒。

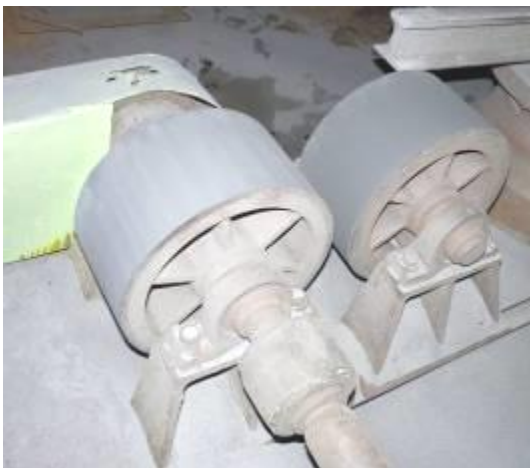
101年4月7日上午06時08分許，○○鋼鐵機械股份有限公司勞工邱○○於鋼管磨管作業過程中，因傳動輪未有防護設施，於作業移動過程中，左小腿與腳趾被轉動中傳動輪捲入夾傷，經通報消防局119，將邱君送至內胡三軍總醫院手術治療處理後，人員意識清醒並無大礙。

說明：邱○○作業移動過程遭捲夾傷。

- 1、雇主對於機械之原動機、雇主對於機械之原動機、轉軸、齒輪、帶輪、飛輪、傳動輪、傳動帶等有危害勞工之虞之部分，應有護罩、護圍、套胴、跨橋等設備。
- 2、雇主對新僱勞工或在職勞工於變更工作前，應使其接受適於各該工作必要之安全衛生教育訓練。

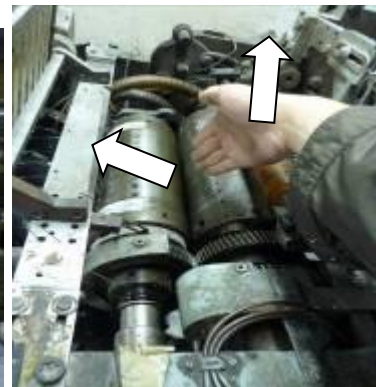
勞工詹○○於臺北市萬華區西藏路某印刷廠之作業勞工，當日作業使用信封摺紙機進行裝箱作業時，為了將信封摺紙機內卡住之材料取出，未使用適當工具或防護具，以右手手指指頭伸進摺紙機轉軸部分時，發生夾傷意外，隨即由119救護車送至臺大醫院，經手術縫合後，目前正住院中。

照片說明：模擬示意圖，勞工未使用適當工具，以手指調整機器，導致夾傷。

- 1、雇主對於機械之掃除、上油、檢查、修理或調整有導致危害勞工之虞者，應停止相關機械運轉及送料。
- 2、工作必須在運轉狀態下施行者，雇主應於危險之部分設置護罩、護圍等安全設施或使用不致危及勞工身體之足夠長度之作業用具。
- 3、對連續送料生產機組等，其部分單元停機有困難，且危險部分無法設置護罩或護圍者，雇主應設置具有安全機能設計之裝置，或採取必要安全措施及書面確認作業方式之安全性，並指派現場主管在場監督。
- 4、雇主紙、布、鋼纜或其他具有捲入點危險之捲胴作業機械應設置護罩、護圍或具有連鎖性能之安全門等設備。

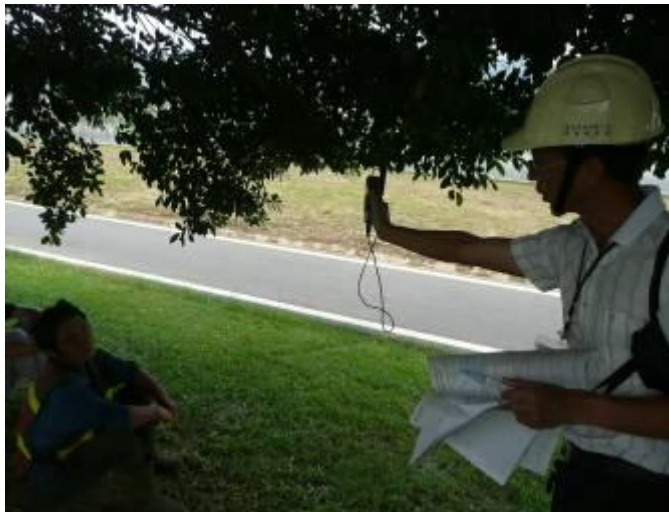
101年5月24日上午10時40分位於臺北市大安區新生南路1段大佳河濱公園(大直橋至8號水門間)，一名綠○院勞工從事割草作業，因氣溫過高(日照溫度42.4度C)而熱衰竭，經送往仁愛醫院救治後已無大礙，業主表示會提供鹽水等飲料，適時補充水分並注意現場溫度調節，以維護勞工工作權益。

- 1、為避免溫度調節失當產生熱衰竭，雇主應提供適當飲水，並注意鹽分補充。
- 2、雇主對於勞工工作場所應注意高溫環境，現場主管應準備溫度計，視溫度高低調配工作與休息時間，避開高溫時間工作等相關權宜事宜，以維護勞工身心健康。

說明：注意高溫環境，並提供適當飲水，以維護勞工身心健康。

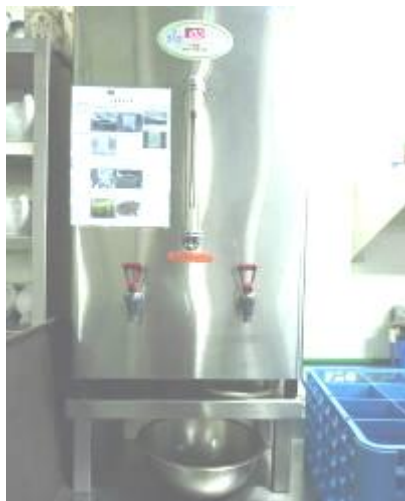
101年5月25日下午21時10分許，○○海鮮股份有限公司勞工吳○○於清洗製冰箱作業過程中，因盛端移動滾燙熱水，於作業移動過程中，因走道濕滑與照明不足導致滑倒而打翻滾燙熱水，造成左右大腿被熱水2度灼傷，經通報消防局119，將吳君送至國泰醫院緊急治療處理後，人員意識清醒並無大礙。

說明：吳○○移動熱水過程因滑倒遭燙

- 1、雇主對於勞工工作場所之通道、地板、階梯，應保持不致使勞工跌倒、滑倒、踩傷等之安全狀態，或採取必要之預防措施。
- 2、雇主對於工作場所出入口、樓梯、通道、安全門、安全梯等，應依規定設置適當之採光或照明。必要時並應視需要設置平常照明系統失效時使用之緊急照明系統。

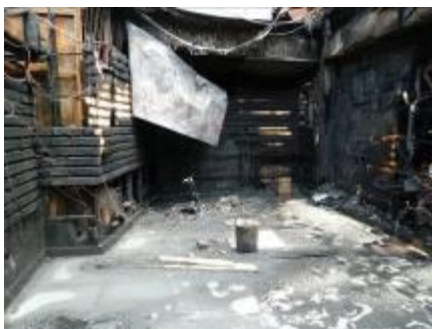
101年4月28日下午15時56分許，鄭州路29巷內店面裝修工程6名作業人員正從事電力配線、油漆、冷氣安裝等作業，疑現場臨時用電設備起火，因現場充滿木料，且空間狹小未配置滅火器，火舌迅速竄燒蔓延至對面販售髮飾批發之嬌○有限公司，該公司現場3名人員因逃避不及葬身火場，另造成2名人員受傷，現場起火原因相關單位正調查中。

說明：裝修作業火災後現場。

- 1、安全門及安全梯於勞工工作期間內不得上鎖，其通道不得堆置物品。
- 2、工作場所消防安全設備之設置，應依消防法規有關規定辦理。
- 3、易引起火災及爆炸危險之場所，（1）不得設置有火花、電弧或用高溫成為發火源之虞之機械、器具或設備等。（2）應標示嚴禁煙火及禁止無關人員進入，並規定勞工不得使用明火。
- 4、電氣設備裝置、線路，應依電業法規及勞工安全衛生相關法規之規定施工，所使用電氣器材及電線等，並應符合國家標準規格。
- 5、為防止電氣災害，如遇電氣設備或電路著火，須用不導電之滅火設備。
